Lyon 7e
Guillotière
16 rue Saint-Jérôme

Immeuble

Numéro de dossier : IA69007659
Date de l'enquête initiale : 2017
Date(s) de rédaction : 2017
Cadre de l'étude : inventaire topographique Inventaire de la Ville de Lyon
Degré d'étude : repéré

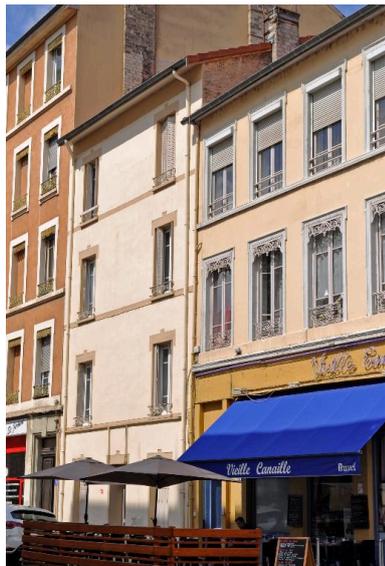
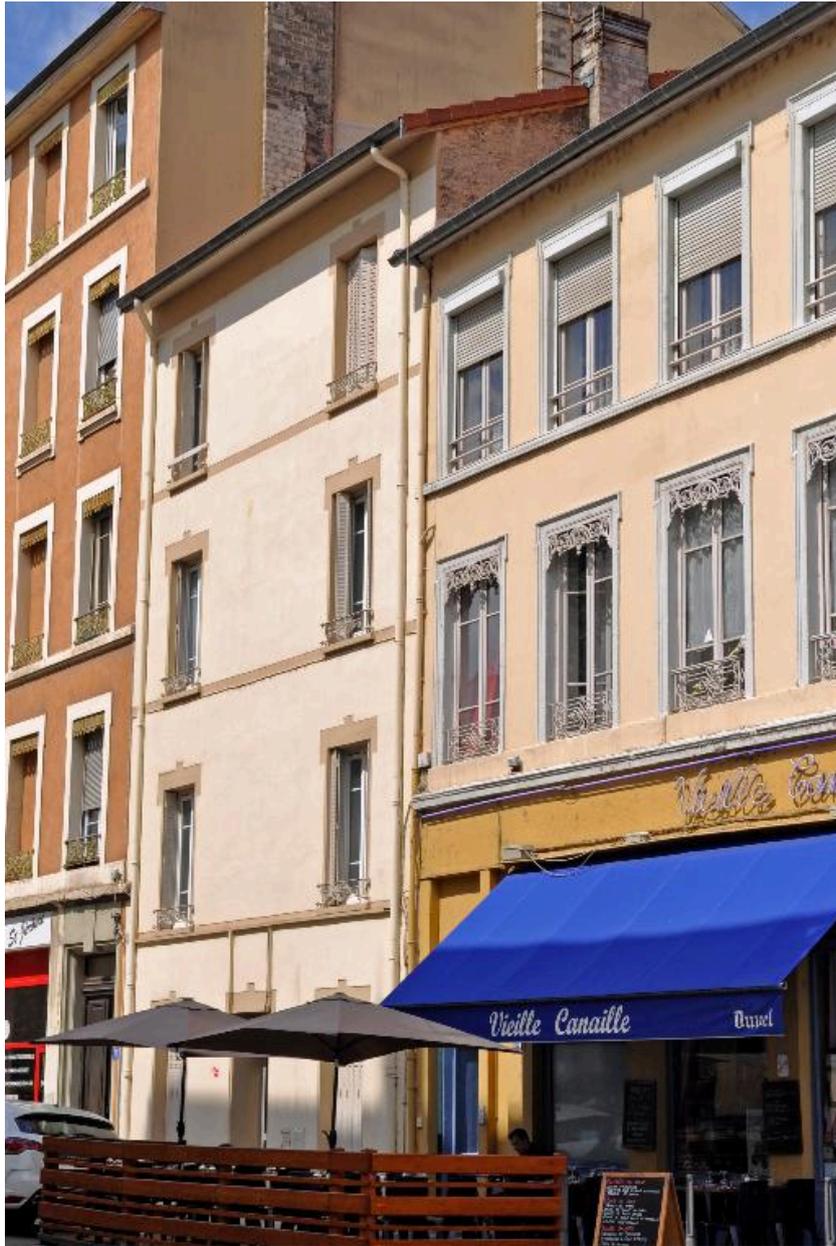
Vue générale, élévation sur rue
Phot. Magali Delavenne
IVR84_20176901056NUCA

Vue générale, élévation sur rue

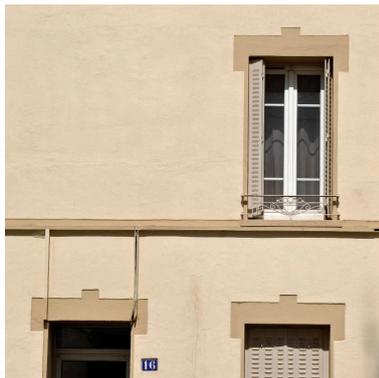
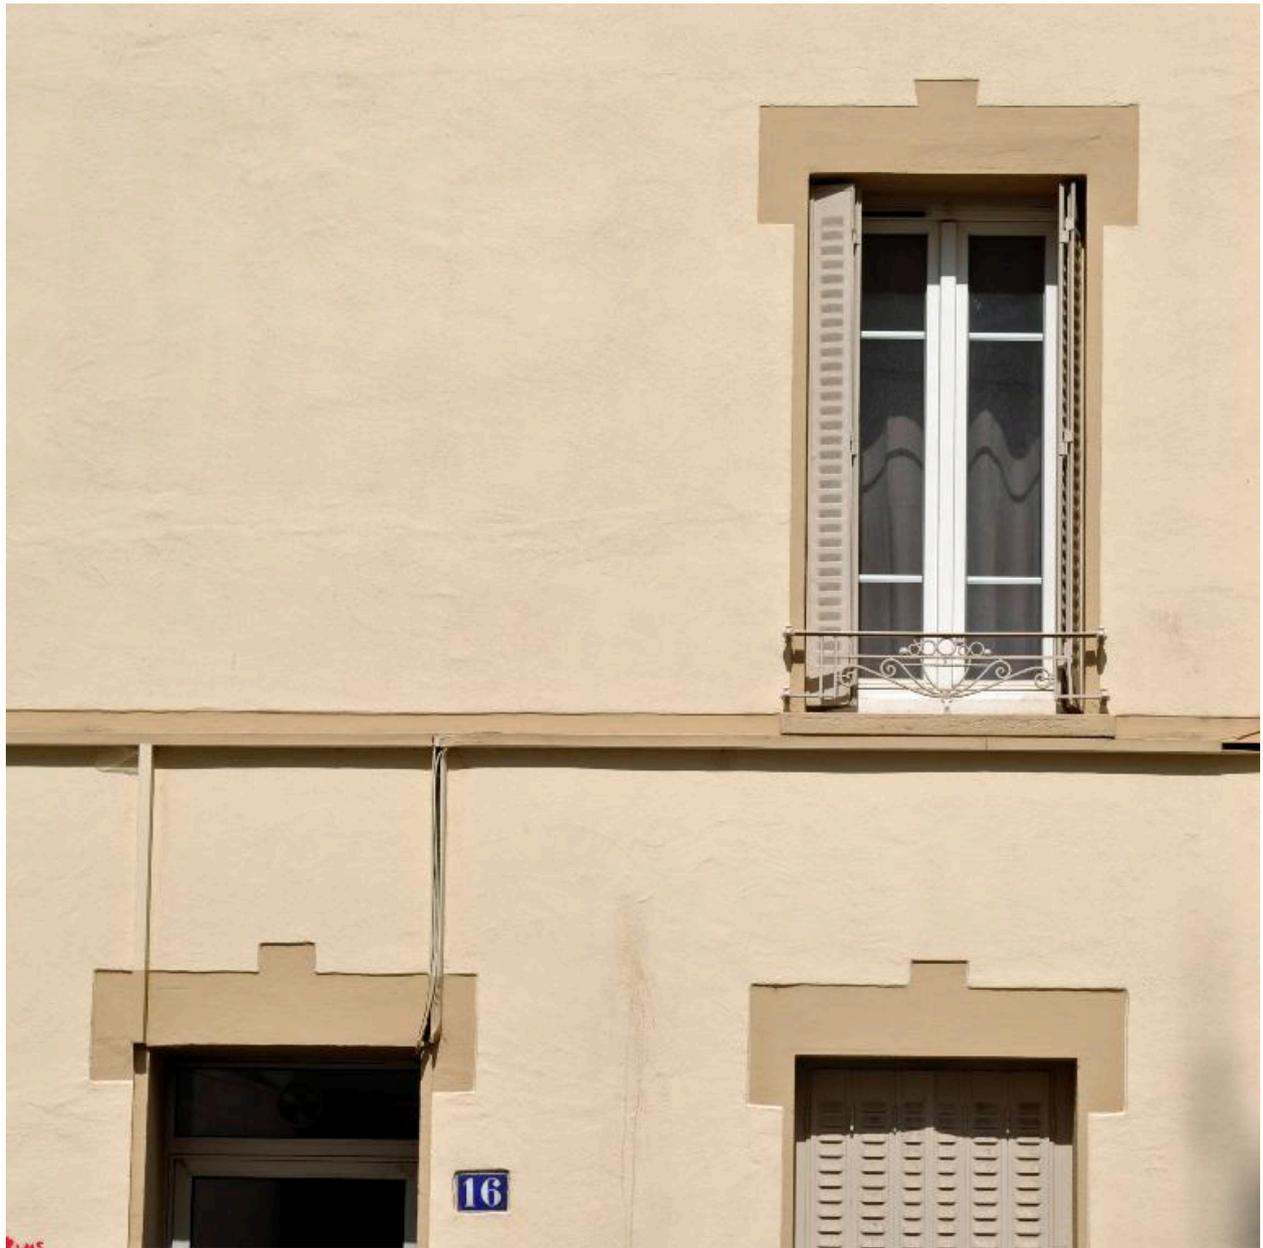
Elévation sur rue, vue
rapprochée montrant les
effets de décor dans l'enduit
Phot. Magali Delavenne
IVR84_20176901057NUCA

Elévation sur rue, vue rapprochée montrant les effets de décor dans l'enduit

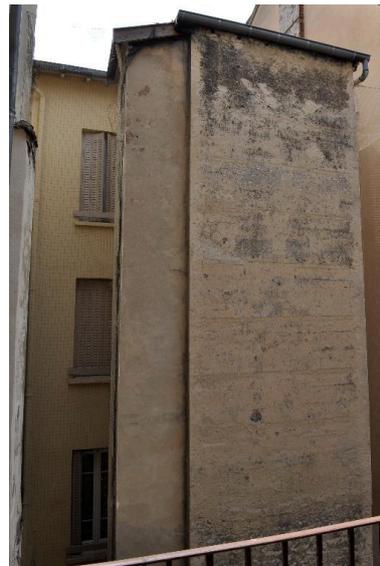
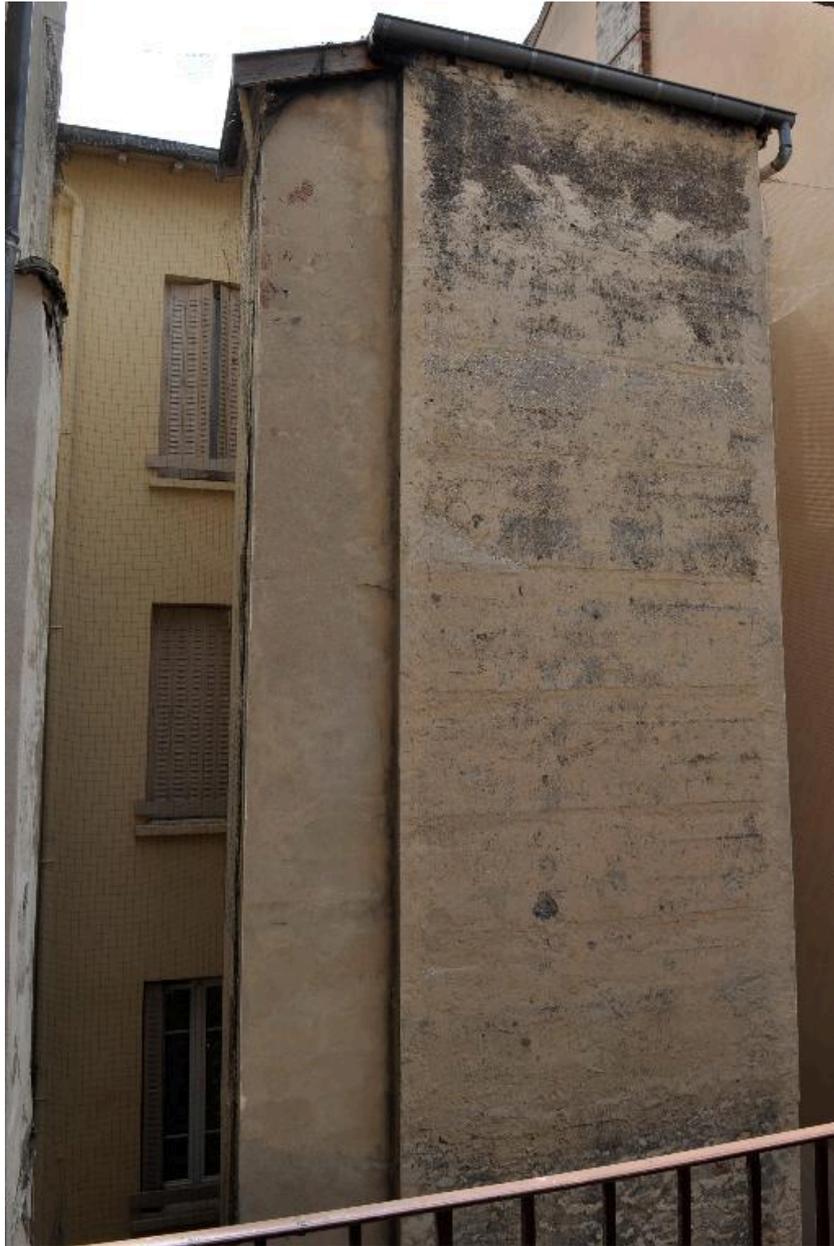
Immeuble construit entre 1851 (plan de redressement de la rue Féliссent) et 1886 (plan parcellaire). La tour d'escalier sur l'arrière est ajoutée au début du 20e siècle (voir dossier de construction neuve : AC Lyon 344 W 933, 1930, arch. Brigand).
Période(s) principale(s) : 3e quart 19e siècle
Période(s) secondaire(s) : 1ère moitié 20e siècle

Matériau(x) du gros-oeuvre, mise en oeuvre et revêtement : pierre, moellon, enduit ; résidu industriel en gros oeuvre enduit ; béton
Matériau(x) de couverture : tuile mécanique
Étage(s) ou vaisseau(x) : sous-sol, 3 étages carrés
Élévations extérieures : élévation à travées
Type(s) de couverture : toit à longs pans
Escaliers : escalier hors-oeuvre : escalier tournant à retours avec jour, en maçonnerie

Elévation sur cour, vue partielle
montrant les matériaux de la
tour d'escalier, sur l'arrière
Phot. Magali Delavenne
IVR84_20176901058NUCA

Elévation sur cour, vue partielle montrant les matériaux de la tour d'escalier, sur l'arrière
