Lyon 7e  
Guillotière  
46 rue d'Anvers

## Ensemble de deux immeubles reliés par l'escalier

Numéro de dossier : IA69007643  
Date de l'enquête initiale : 2017  
Date(s) de rédaction : 2017  
Cadre de l'étude : inventaire topographique Inventaire de la Ville de Lyon  
Degré d'étude : repéré

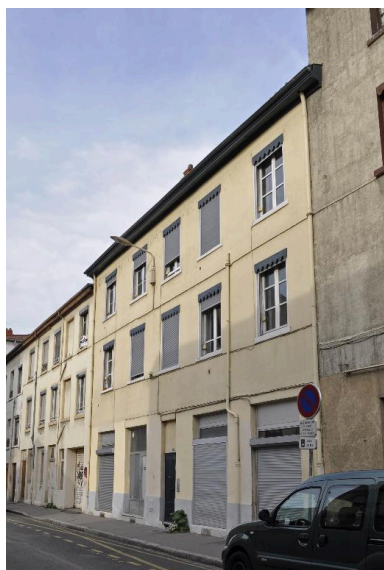
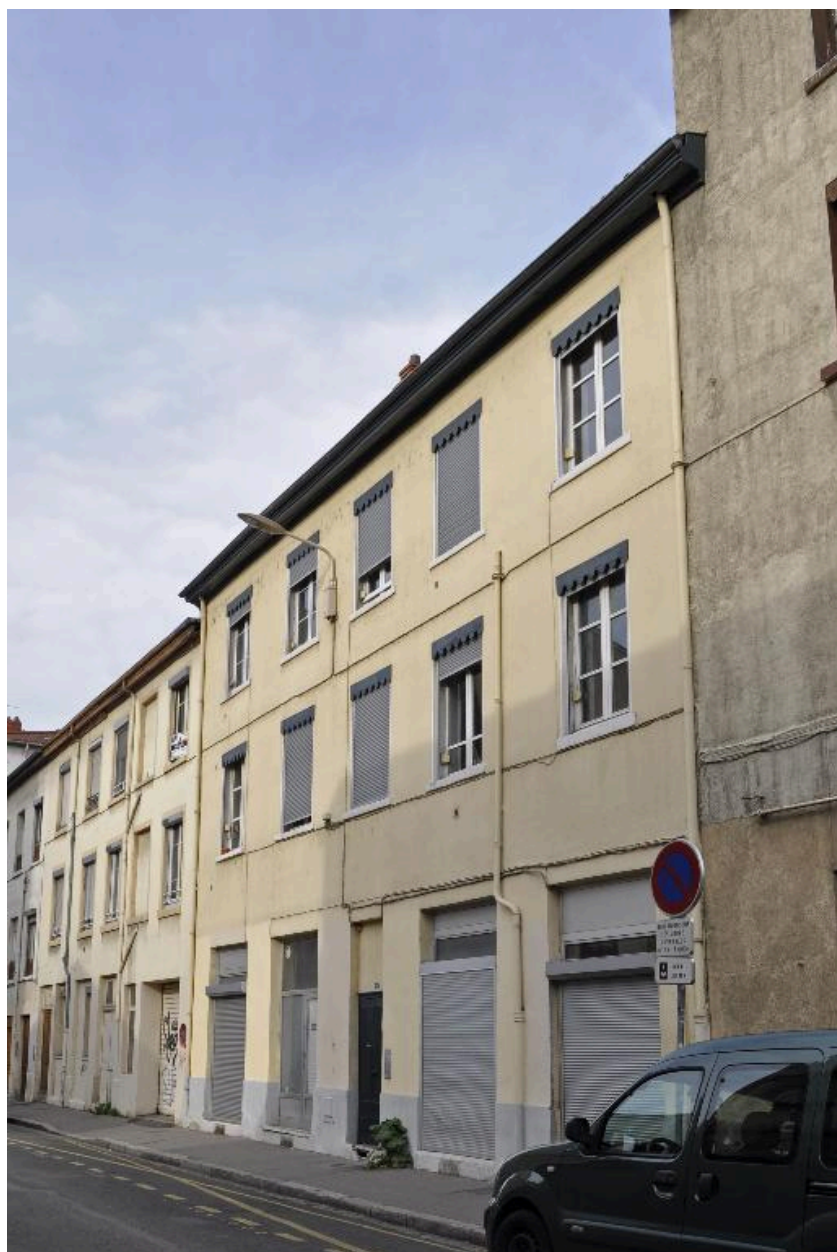
Immeuble sur rue, vue de l'élévation antérieure  
Phot. Catherine Guégan  
IVR84\_20176900993NUCA

Immeuble sur rue, vue de l'élévation antérieure

Matériau(x) du gros-oeuvre, mise en oeuvre et revêtement : calcaire, moellon, enduit  
Matériau(x) de couverture : tuile mécanique  
Étage(s) ou vaisseau(x) : sous-sol, 2 étages carrés  
Élévations extérieures : élévation à travées  
Type(s) de couverture : toit à plusieurs pans  
Escaliers : escalier hors-oeuvre : escalier tournant à retours avec jour, en maçonnerie, cage ouverte

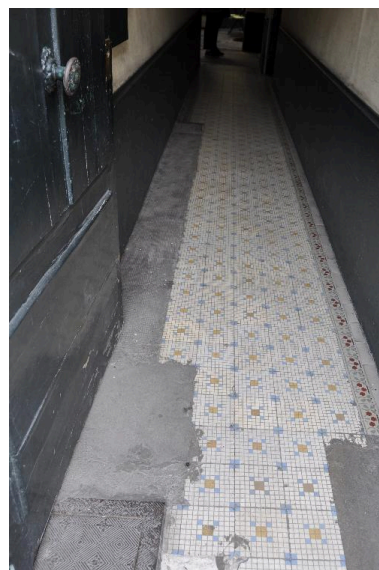
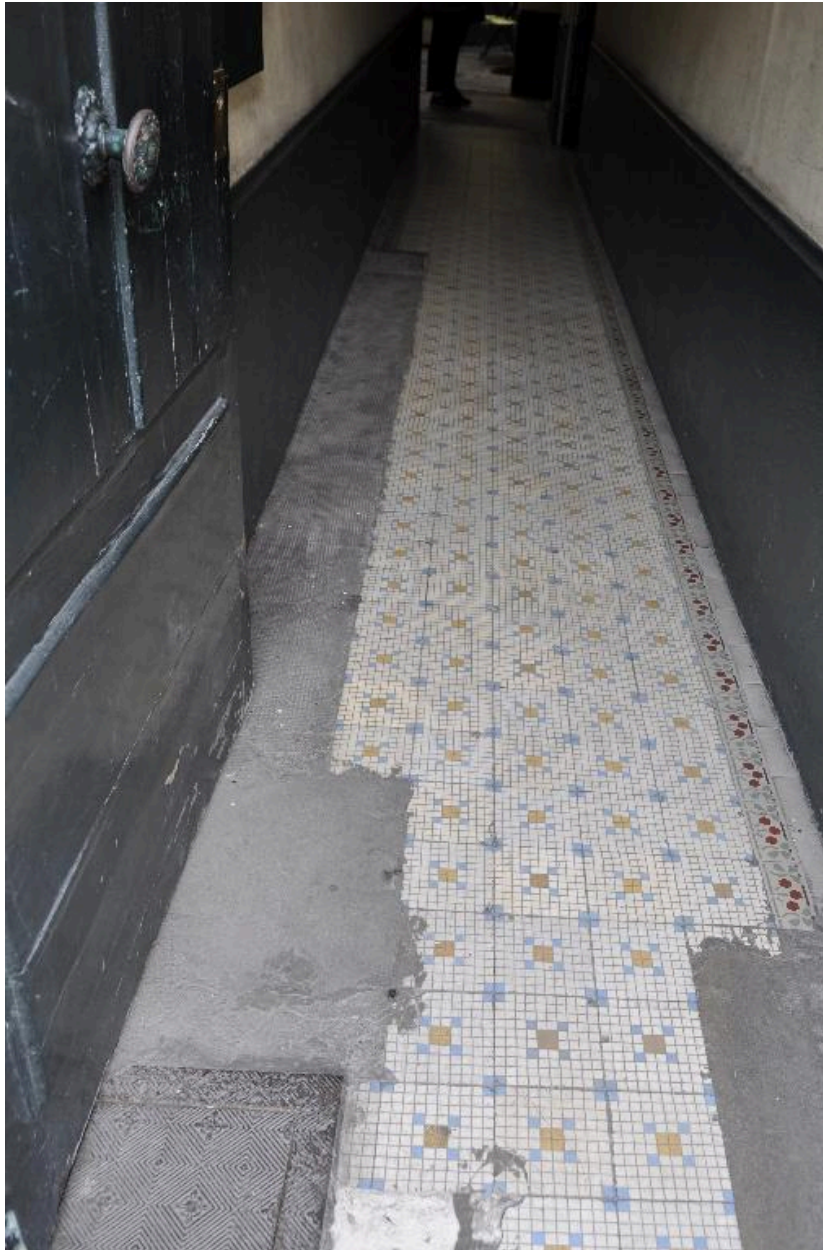
Immeuble sur rue, vue du pavement de l'allée  
Phot. Catherine Guégan  
IVR84\_20176900994NUCA

Immeuble sur rue, vue du pavement de l'allée

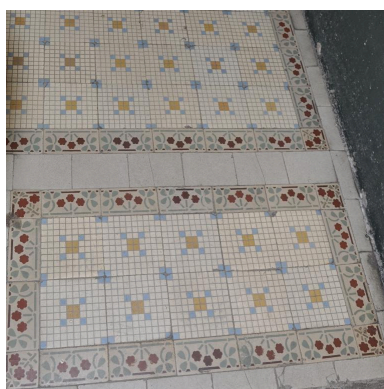
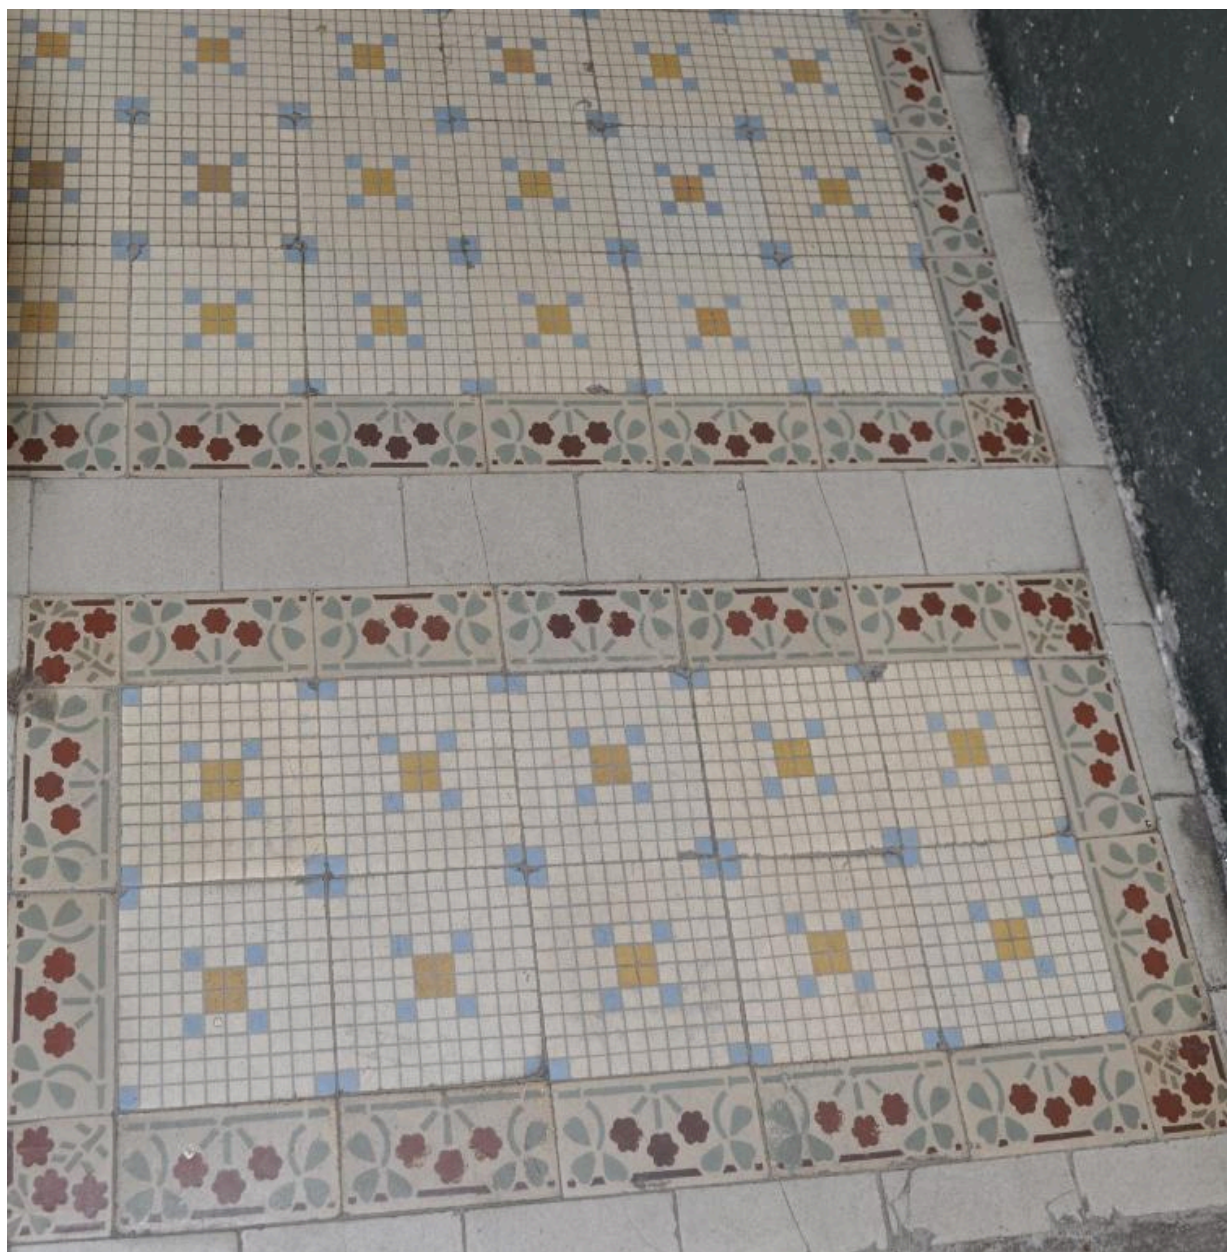
Immeuble sur rue, détail du pavement de l'allée  
Phot. Catherine Guégan  
IVR84\_20176900999NUCA

Immeuble sur rue, détail du pavement de l'allée

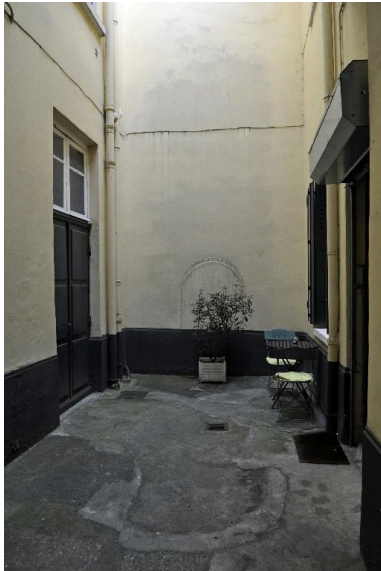
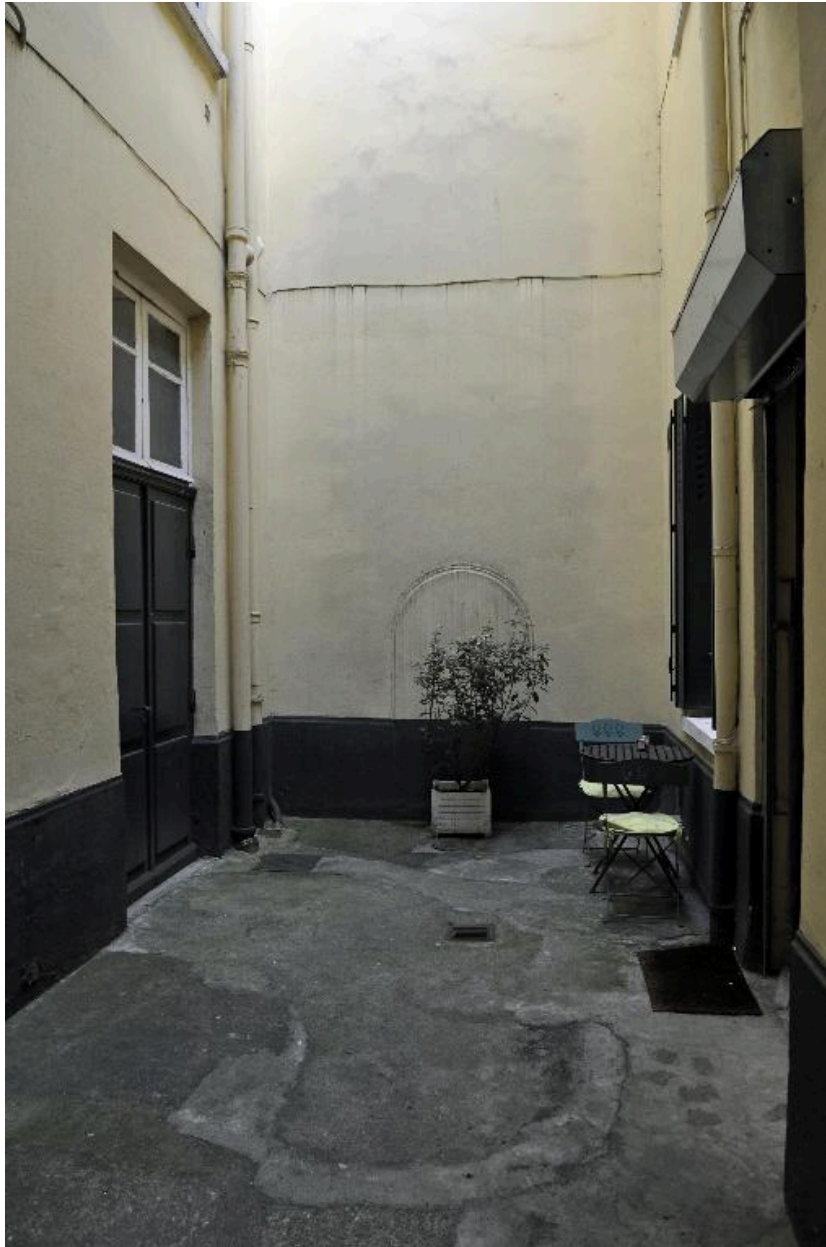
Cour, traces d'une ancienne fontaine ?  
Phot. Catherine Guégan  
IVR84\_20176900997NUCA

Cour, traces d'une ancienne fontaine ?

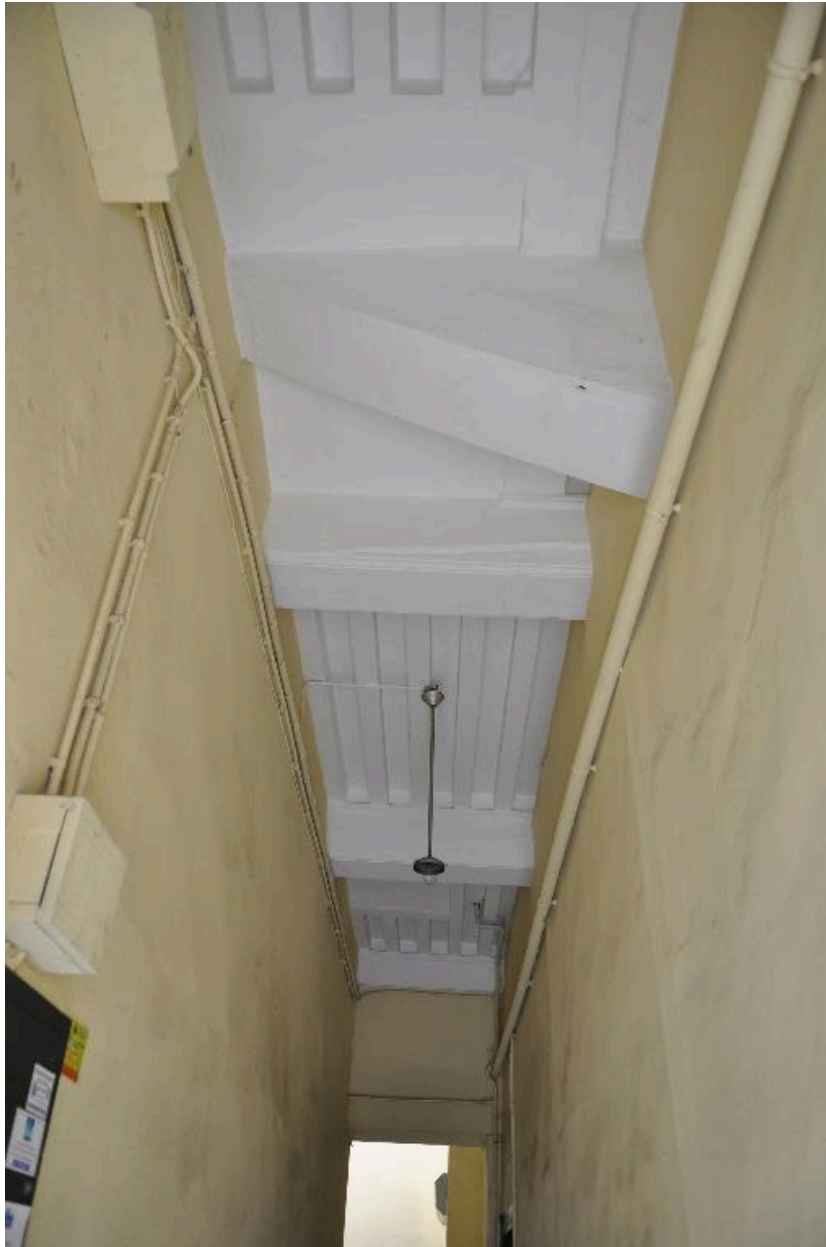
Immeuble sur rue, vue du plafond de l'allée  
Phot. Catherine Guégan  
IVR84\_20176900995NUCA

Immeuble sur rue, vue du plafond de l'allée

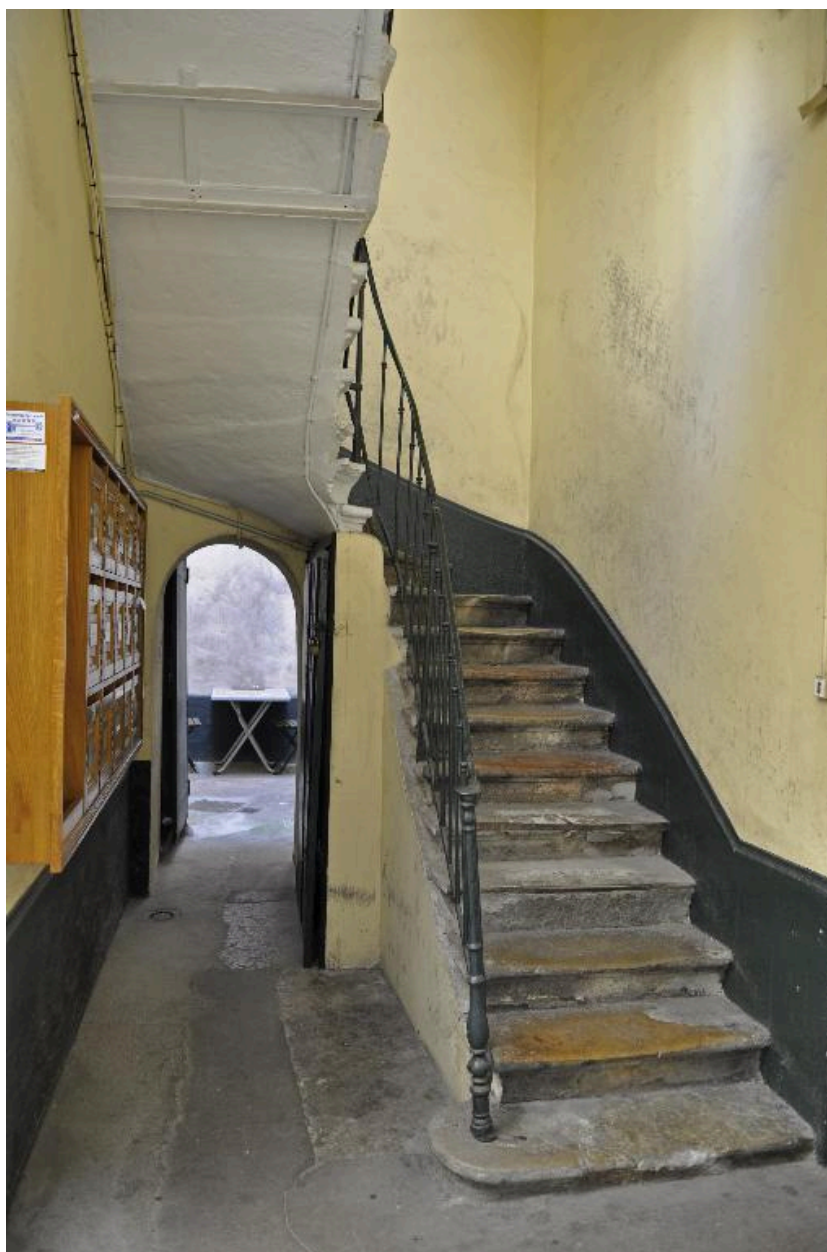
Cour, vue de l'escalier reliant les deux bâtiments  
Phot. Catherine Guégan  
IVR84\_20176900996NUCA

Cour, vue de l'escalier reliant les deux bâtiments

Ensemble comprenant un immeuble sur rue de deux étages, à 2 corps de bâtiments en L, et un immeuble sur cour d'un étage ; reliés par l'escalier à cage ouverte donnant sur une courette.
