**Inventaire général  
du patrimoine culturel**

Rhône-Alpes, Haute-Savoie  
Faverges  
Mercier  
chemin de Praz-Bornand

## Ferme n°2

Numéro de dossier : IA74001819

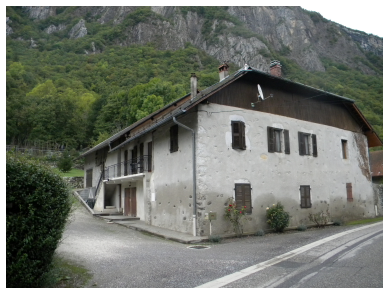
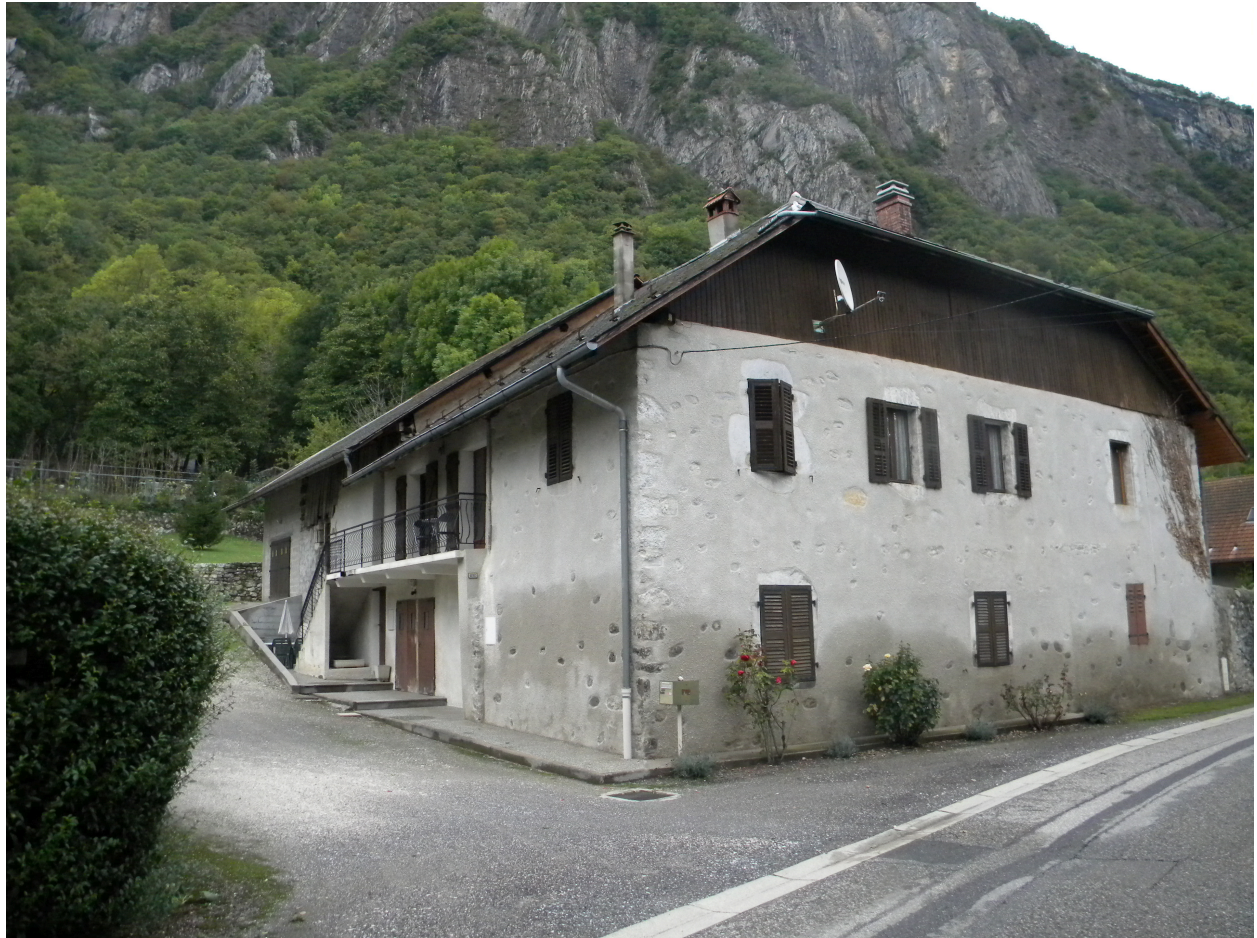
Vue de trois quart depuis  
la route de Vesonne.  
Phot. Jérôme Daviet  
IVR82\_20127403118NUCA

Vue de trois quart depuis la route de Vesonne.

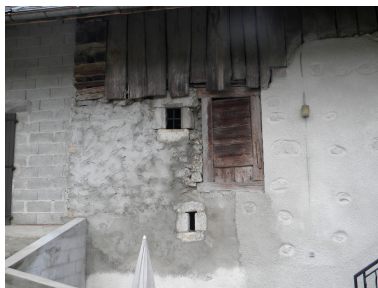
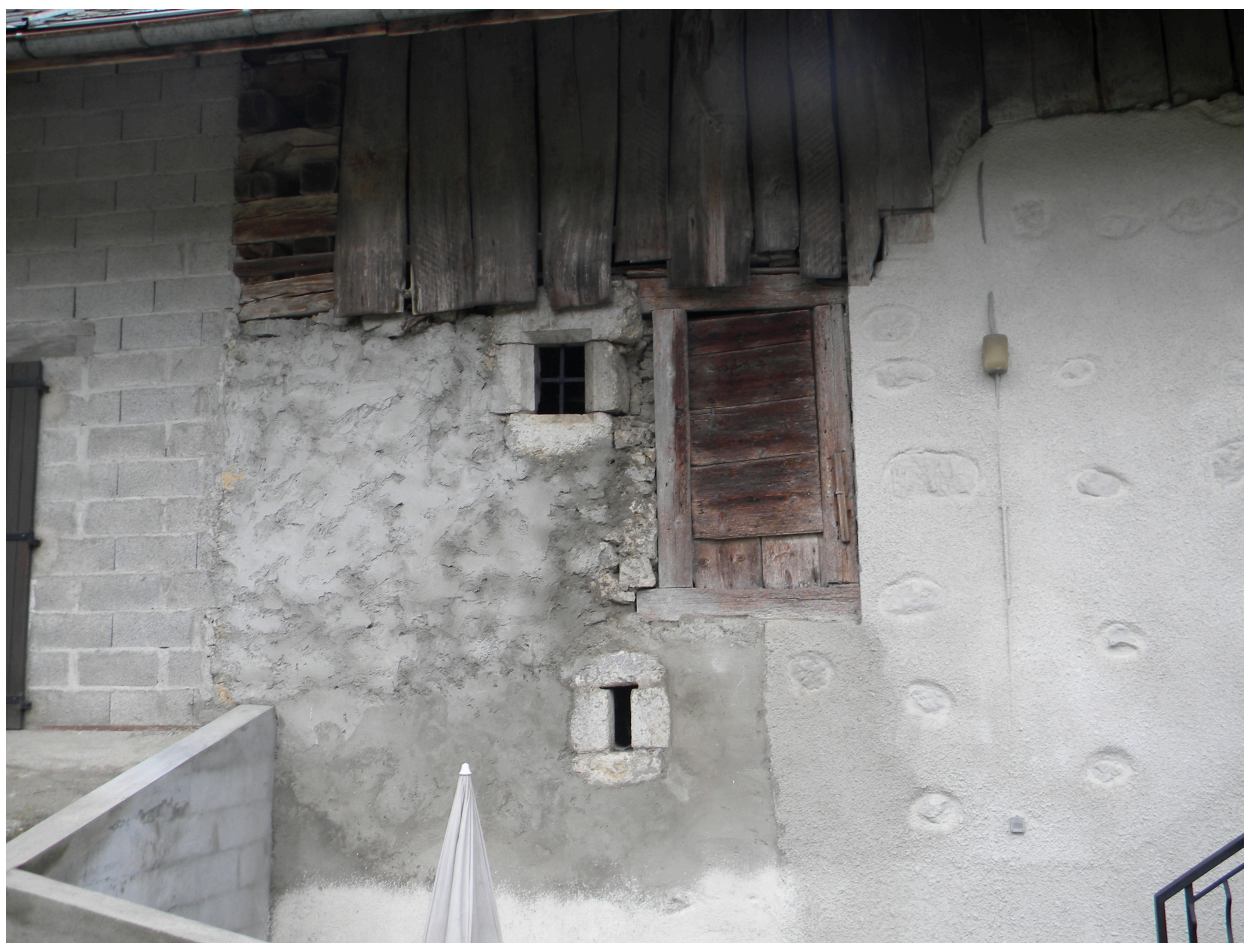
Cette ancienne ferme peu transformée pourrait dater du XVII<sup>e</sup> si on se fie à une comparaisons stylistique des encadrements avec les encadrements d'édifices datés. Elle figure par ailleurs sur la mappe sarde de 1730 en une seule propriété alors qu'il semble évident que la partie sud a été construite ultérieurement et est venue en appui sur la partie nord.

Détail d'encadrement  
chanfreinés en façade ouest.  
Phot. Jérôme Daviet  
IVR82\_20127403119NUCA

Détail d'encadrement chanfreinés en façade ouest.

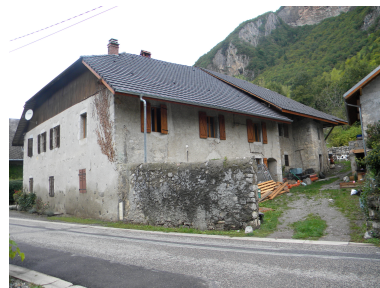
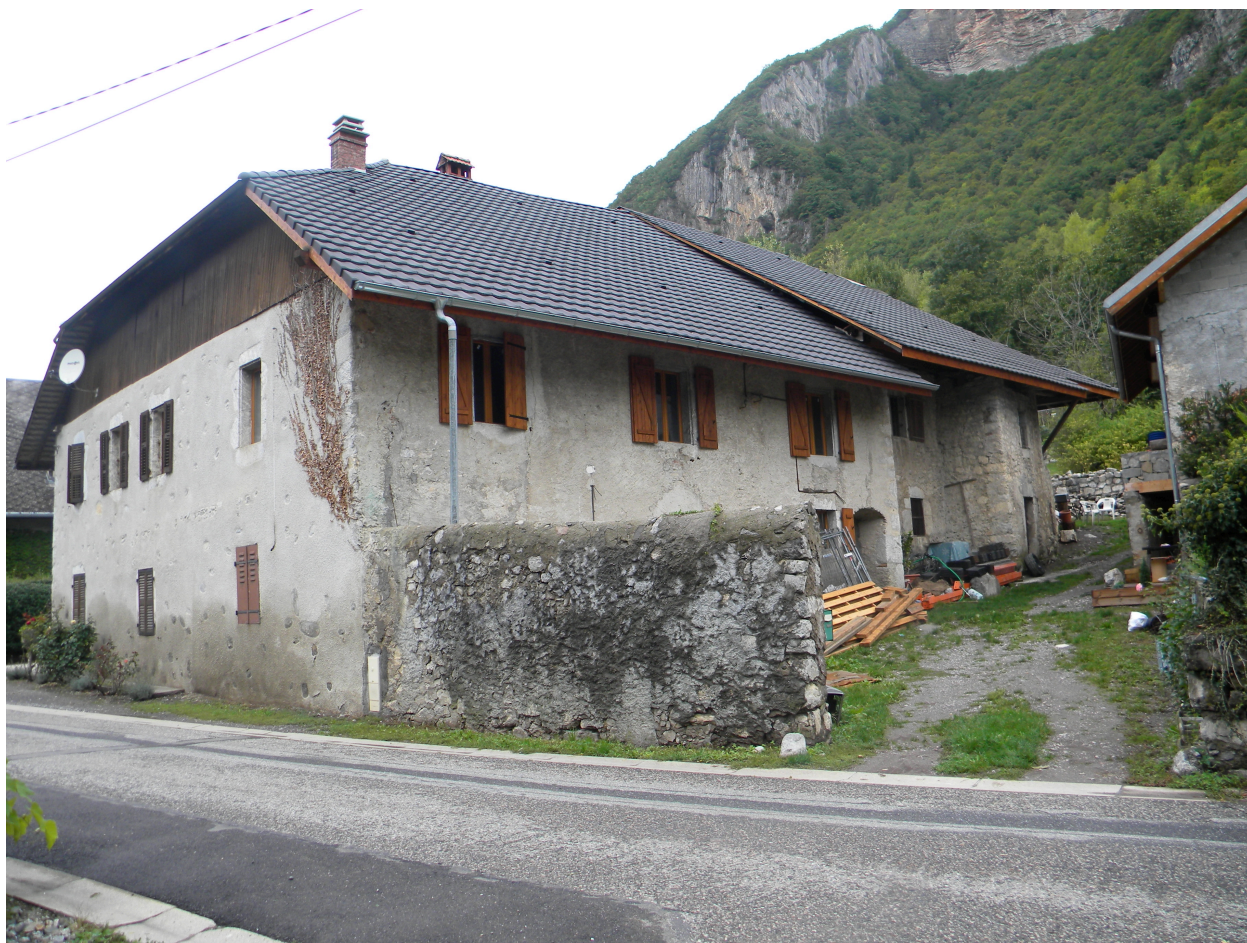
vue de la partie sud-est  
depuis la route de Vesonne.  
Phot. Jérôme Daviet  
IVR82\_20127403120NUCA

vue de la partie sud-est depuis la route de Vesonne.

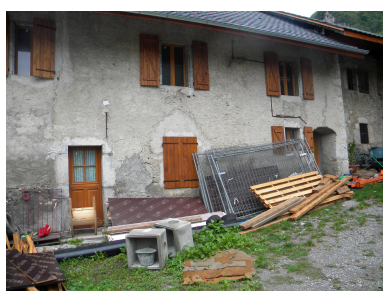
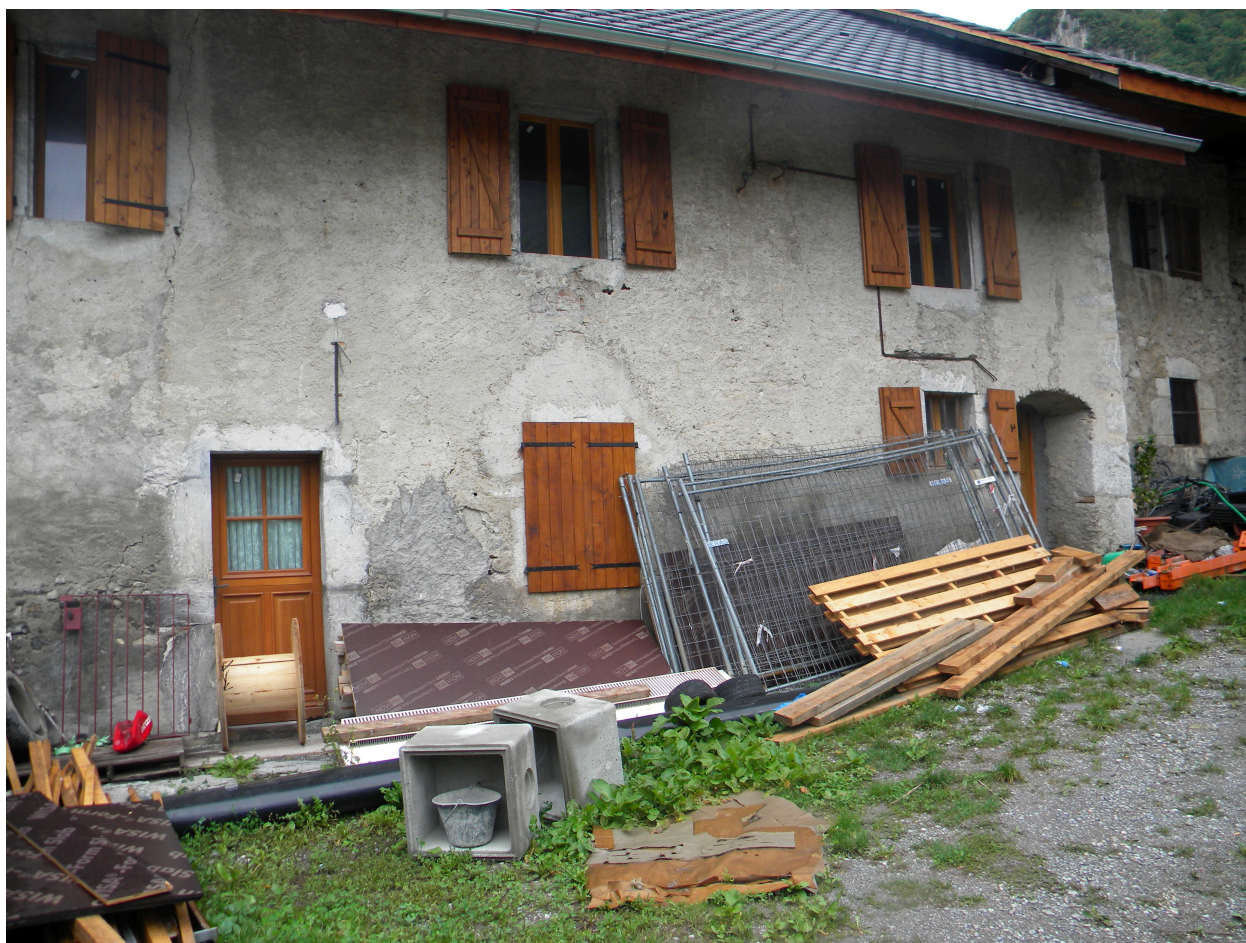
Vue du sud de la façade est.  
Phot. Jérôme Daviet  
IVR82\_20127403121NUCA

Vue du sud de la façade est.

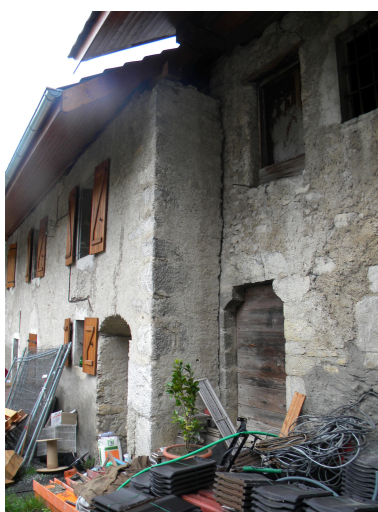
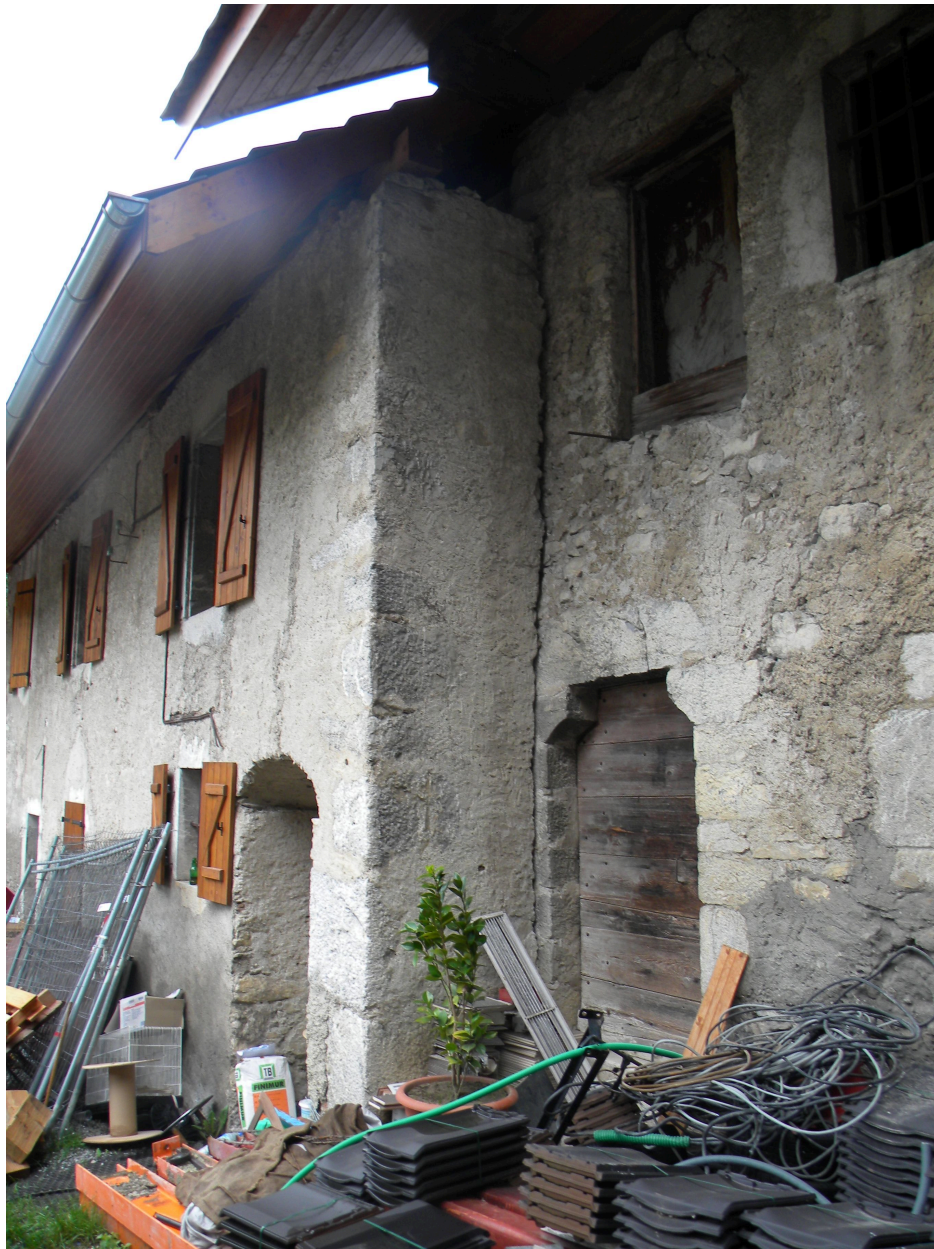
Vue de la jonction en appui entre  
les deux phases de construction.  
Phot. Jérôme Daviet  
IVR82\_20127403122NUCA

Vue de la jonction en appui entre les deux phases de construction.

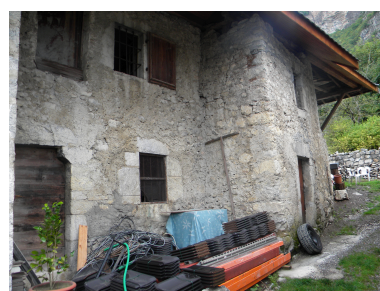
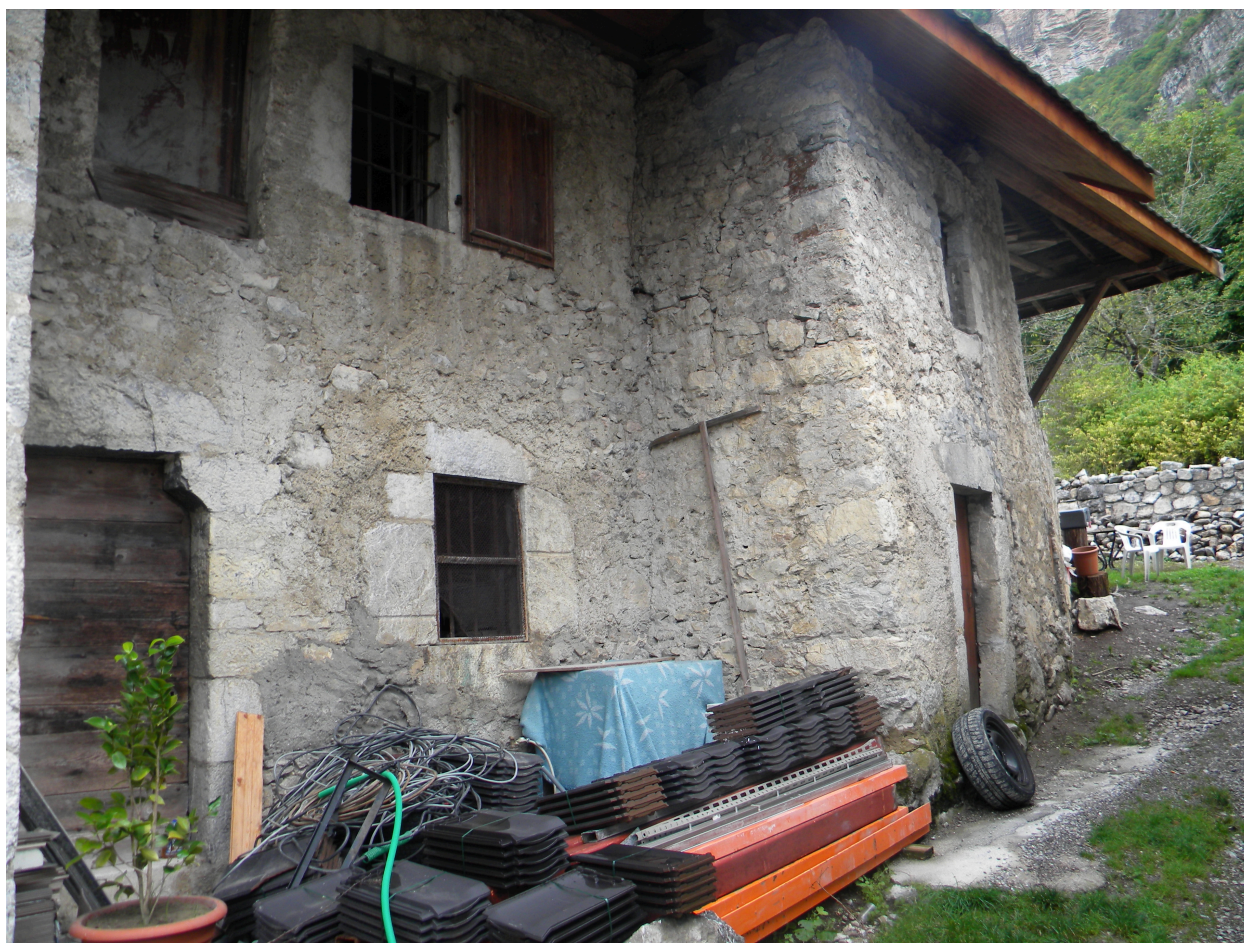
Vue de la partie centrale en retrait.  
Phot. Jérôme Daviet  
IVR82\_20127403123NUCA

Vue de la partie centrale en retrait.

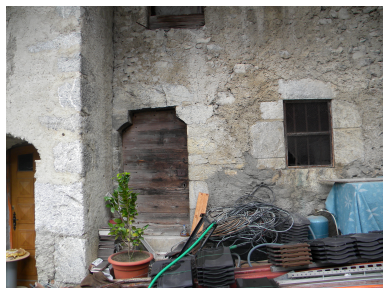
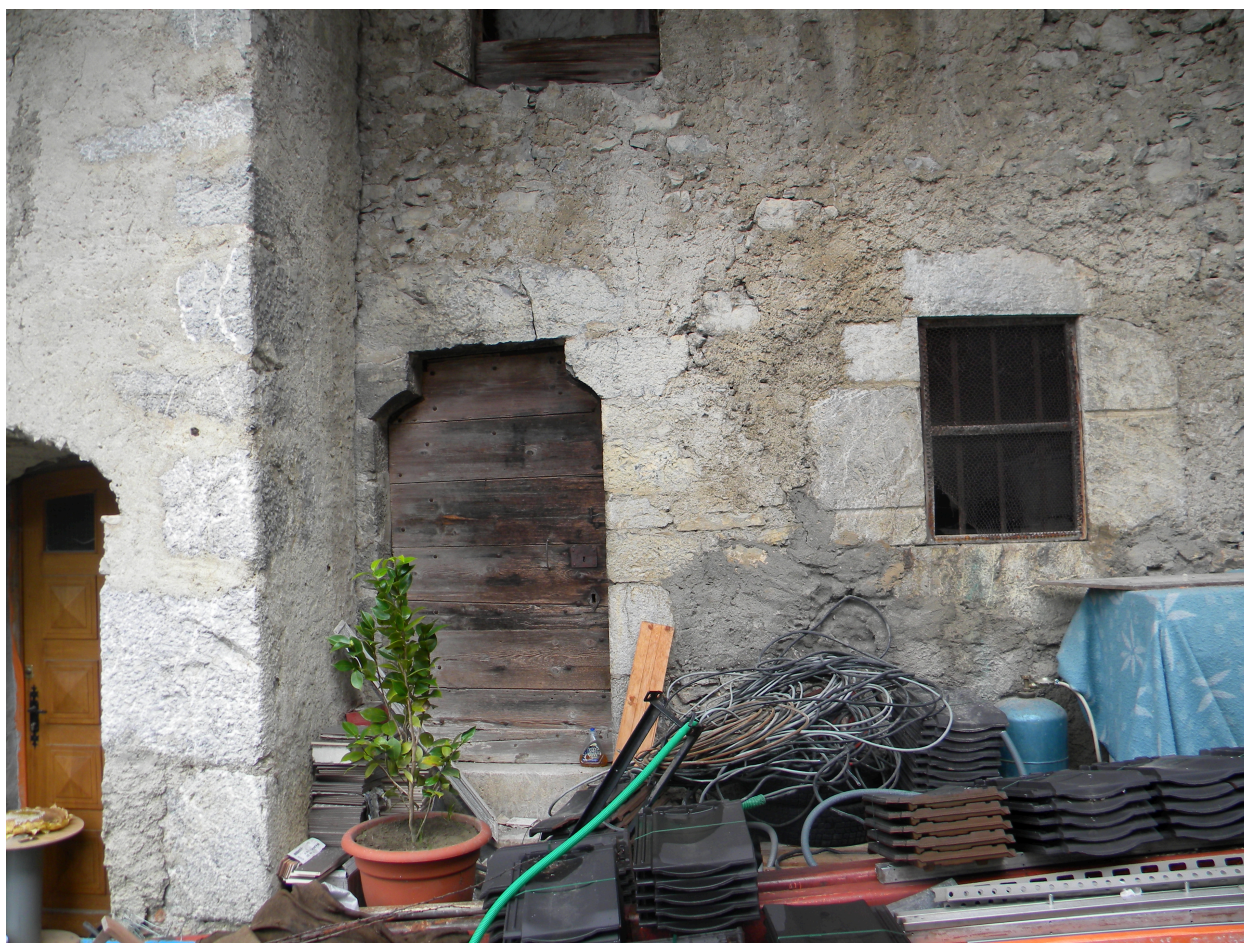
Vue d'un encadrement  
avec linteau sur coussinet  
Phot. Jérôme Daviet  
IVR82\_20127403124NUCA

Vue d'un encadrement avec linteau sur coussinet

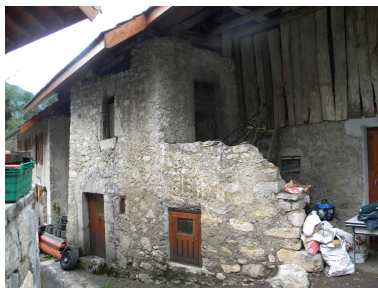
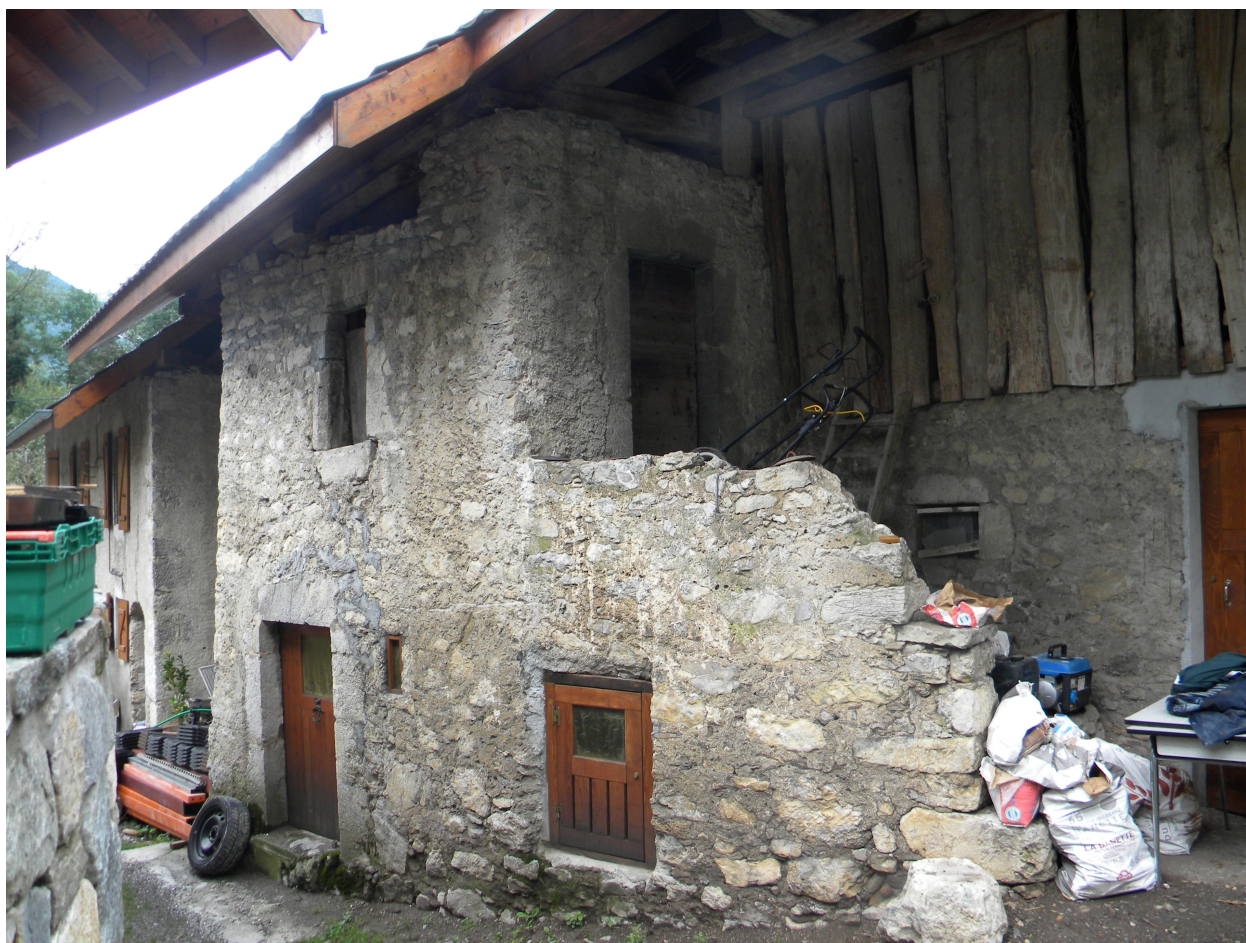
Escaliers : escalier de distribution extérieur : escalier droit, en maçonnerie

Vue de la partie sud de la façade  
est avec escalier extérieur.  
Phot. Jérôme Daviet  
IVR82\_20127403125NUCA

Vue de la partie sud de la façade est avec escalier extérieur.

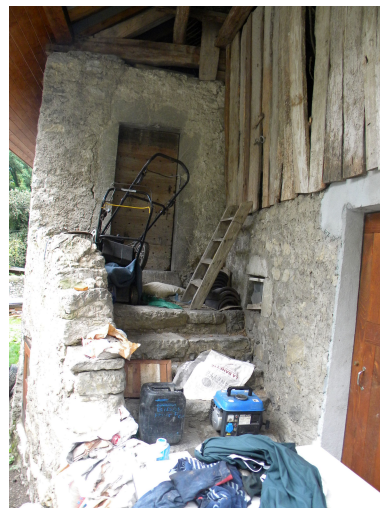
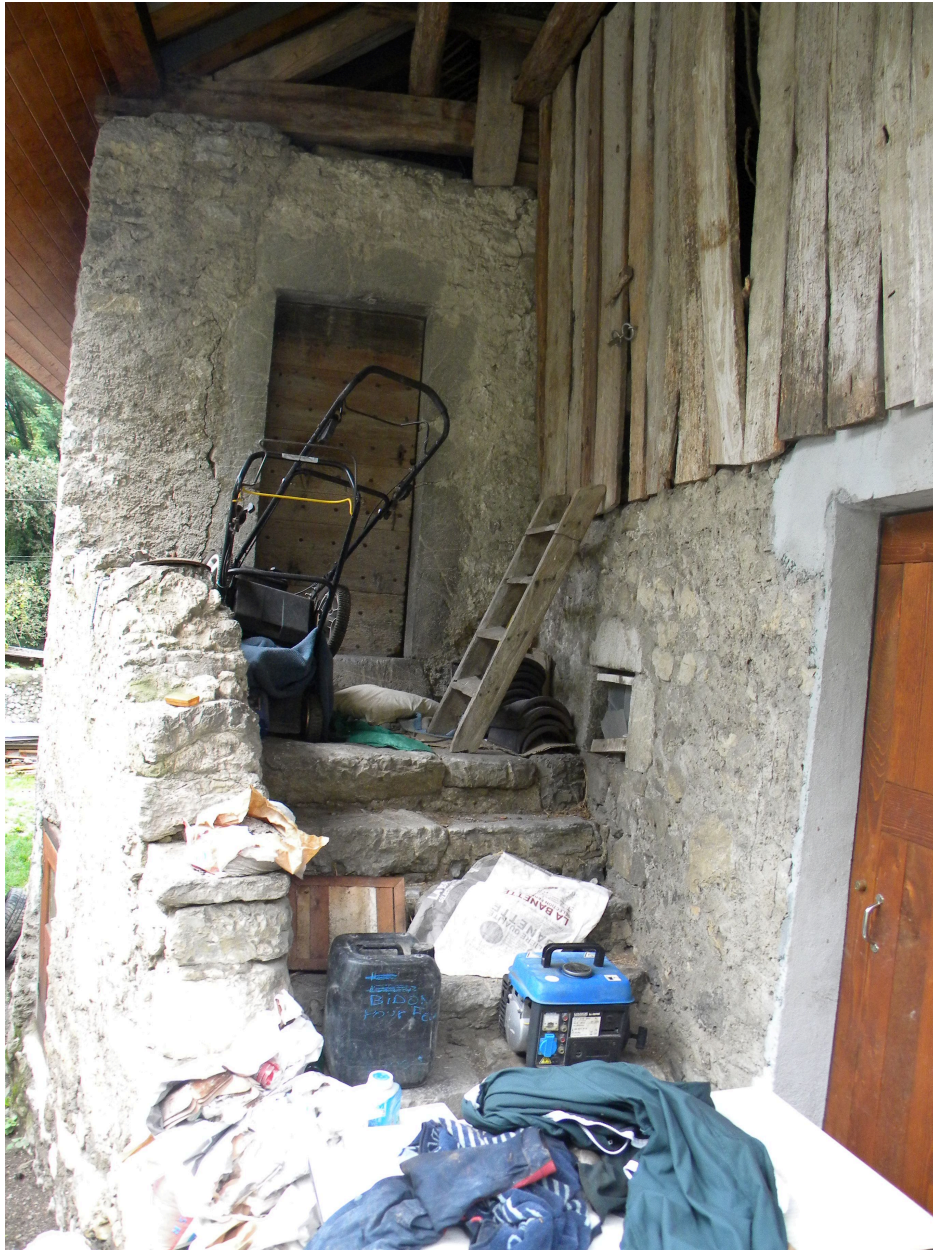
Détail de l'escalier extérieur  
Phot. Jérôme Daviet  
IVR82\_20127403126NUCA

Détail de l'escalier extérieur

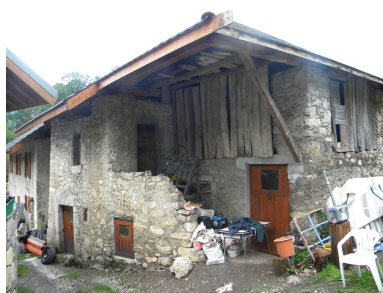
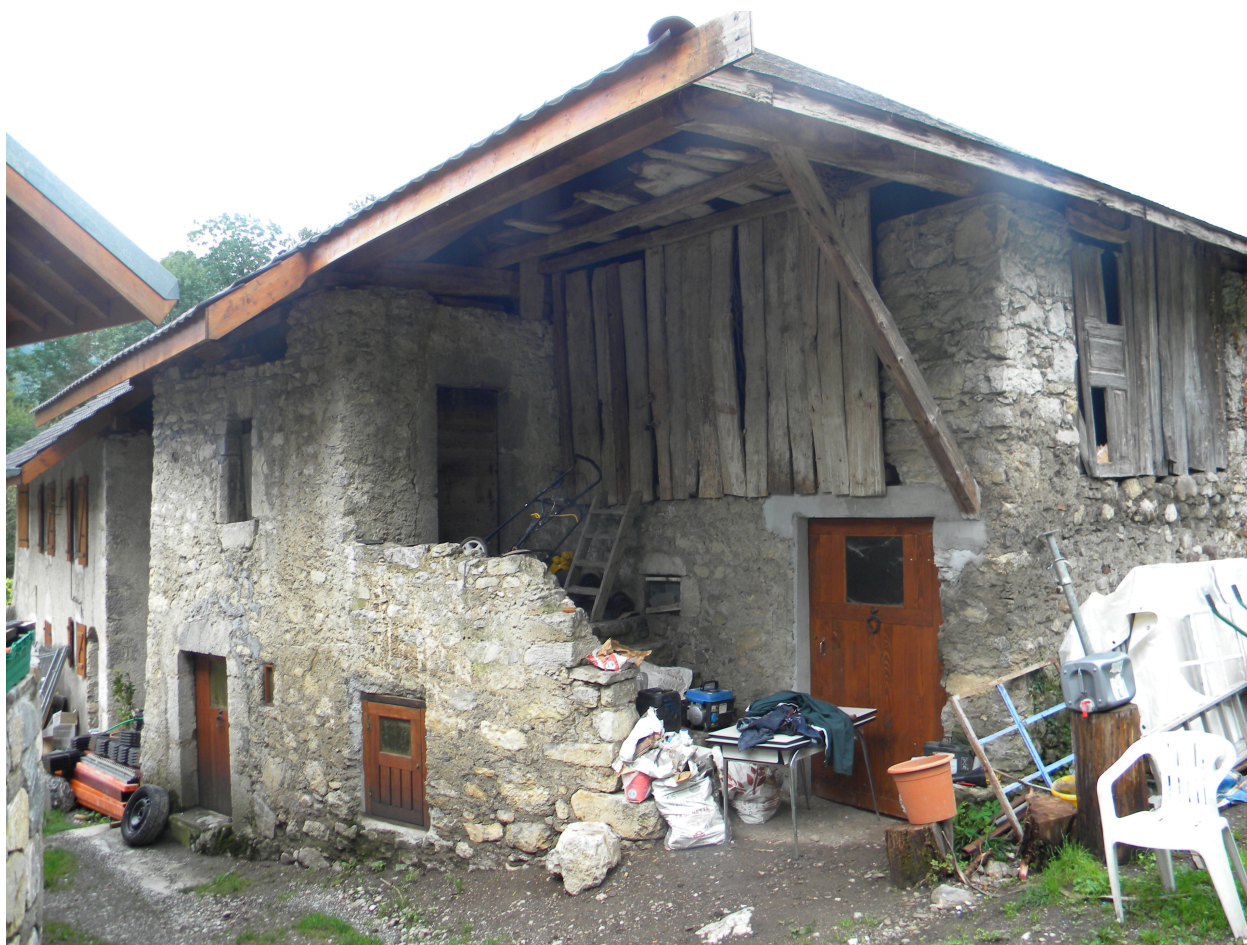
Vue du fenil au nord du bâtiment.  
Phot. Jérôme Daviet  
IVR82\_20127403127NUCA

Vue du fenil au nord du bâtiment.
