Rhône-Alpes, Haute-Savoie  
Saint-Eustache  
Combarut  
chemin de Lavray

## Ferme

Numéro de dossier : IA74001643

Cadre de l'étude : inventaire topographique Inventaire du Parc naturel régional du Massif des Bauges

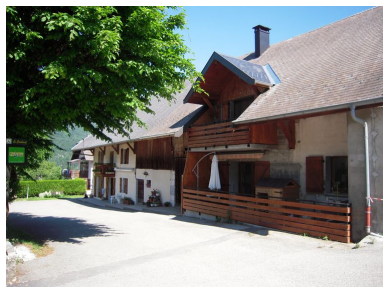
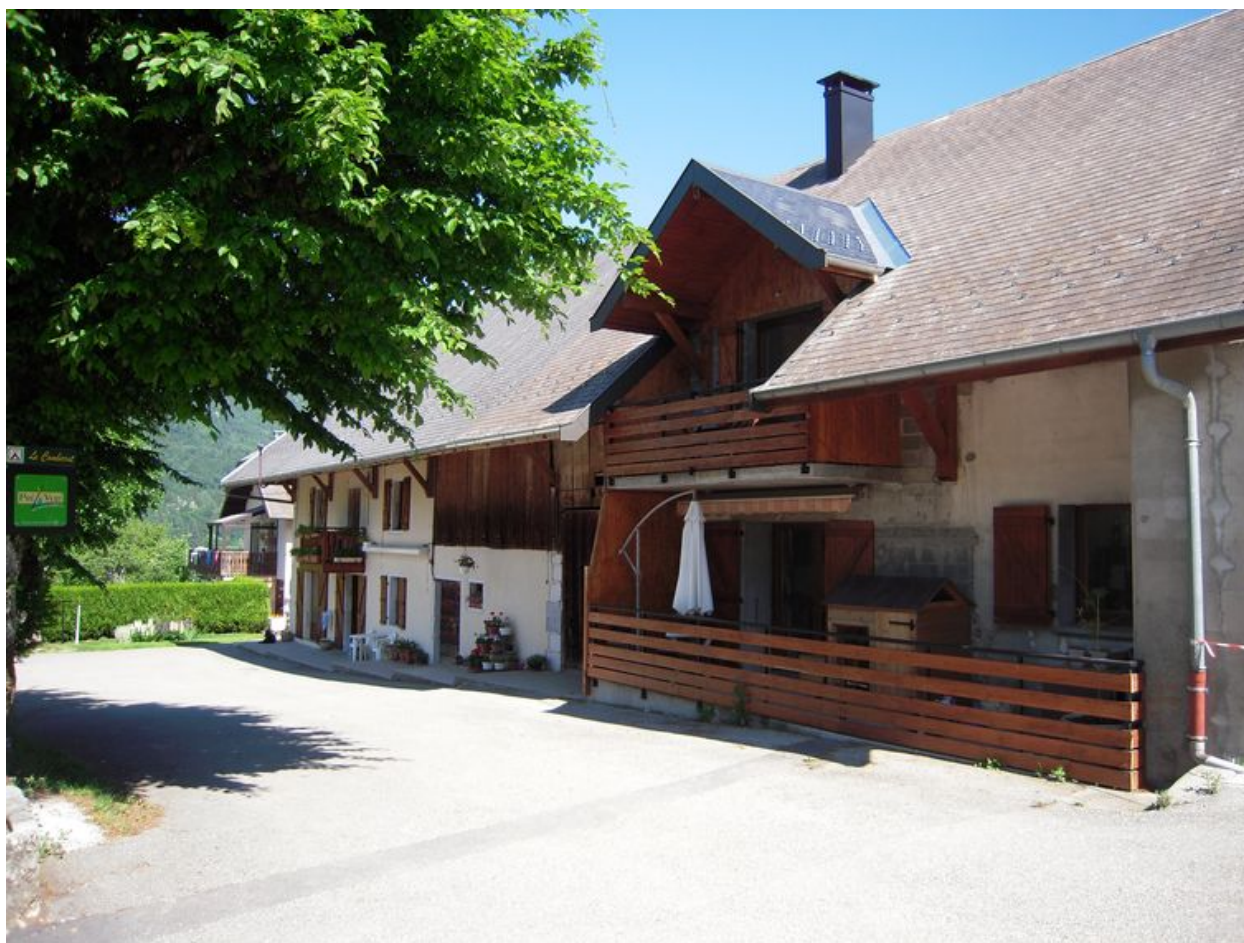
Vue générale  
Phot. Clémence Serve  
IVR82\_20117400831NUCA

Vue générale

Bâtiment implanté perpendiculairement aux courbes de niveaux, orienté sur un axe est/ouest. La façade principale donne au sud et est ouverte sur le mur gouttereau.

Le bâtiment a été réaménagé, les parties agricoles ont été transformées en habitation suite à l'abandon des pratiques agricoles et le bâtiment a été rallongé à l'est le long de la route. Il est toutefois encore possible de lire sur les façades de la partie ancienne les traces d'une architecture agricole.

Le bâtiment a, au final, une grande part de reconstruction mais garde cependant des traces de l'ancien corps de ferme avec le respect de la structure originelle qui s'organise dans un bâtiment tout en longueur.

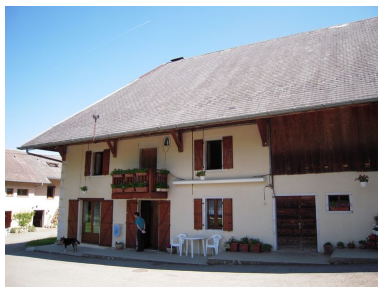
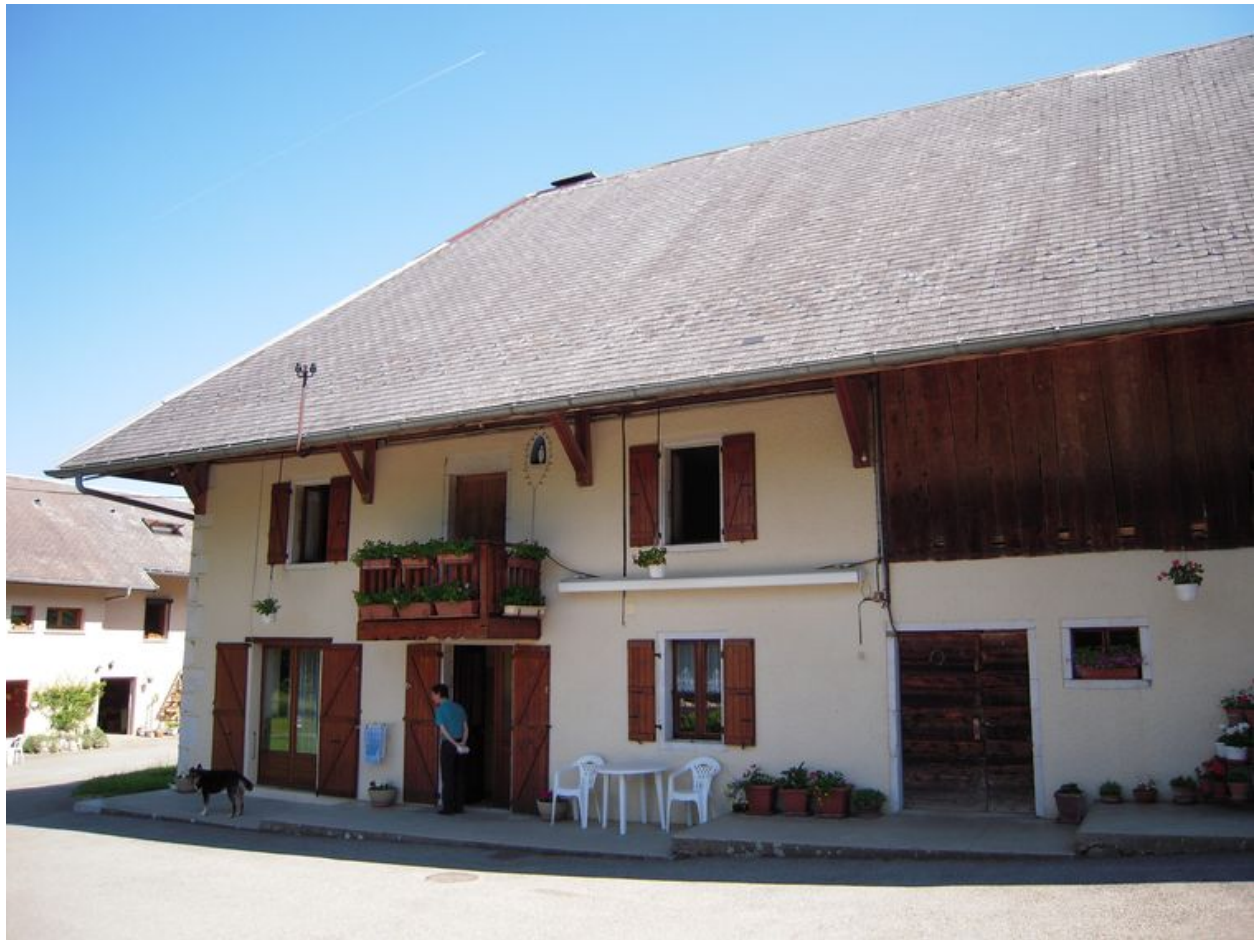
Vue du logis et de l'ancienne étable.  
Phot. Clémence Serve  
IVR82\_20117400832NUCA

Vue du logis et de l'ancienne étable.

Le grand corps de ferme est organisé avec le logis à l'ouest, ce qui le place le plus bas sur la faible pente, puis en remontant on remarque une porte d'une ancienne étable et à la suite une porte de grange. La totalité des éléments de la façade ont été restaurés à l'exception de la porte de l'étable. Cette dernière, à double vantaux asymétriques est constitué d'un cours de planches horizontal à l'extérieur avec des clous, forgés, traversant. A l'extérieur, un fer à cheval est cloué sur le haut de la porte. La porte de grange est à deux vantaux, mais le vantail de gauche comprend une ouverture plus petite pour le passage des hommes sans avoir à ouvrir les grandes portes. Il n'y a pas de serrure mais un loquet de bois. La distribution des portes et des fenêtres a été transformée avec le percement de nouvelles ouvertures dans la façade, cependant on peut deviner que l'accès au logis d'origine se faisait par un escalier extérieur dont il reste aujourd'hui un balcon seul. La porte d'accès conserve le linteau droit d'origine avec une pierre de taille monolithe gravée. On observe au centre de la pierre un cartouche avec la date 1860 gravée à l'intérieur et de chaque côté il y a un symbole gravé. A droite il y a la représentation d'une croix et à gauche un symbole avec des cercles et des demi-cercles inversés. A droite de la porte d'entrée il y a une petite niche dont l'intérieur est peint en bleu avec une statuette de la Vierge.

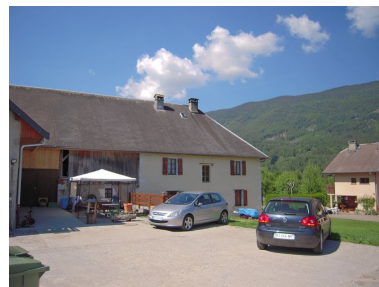
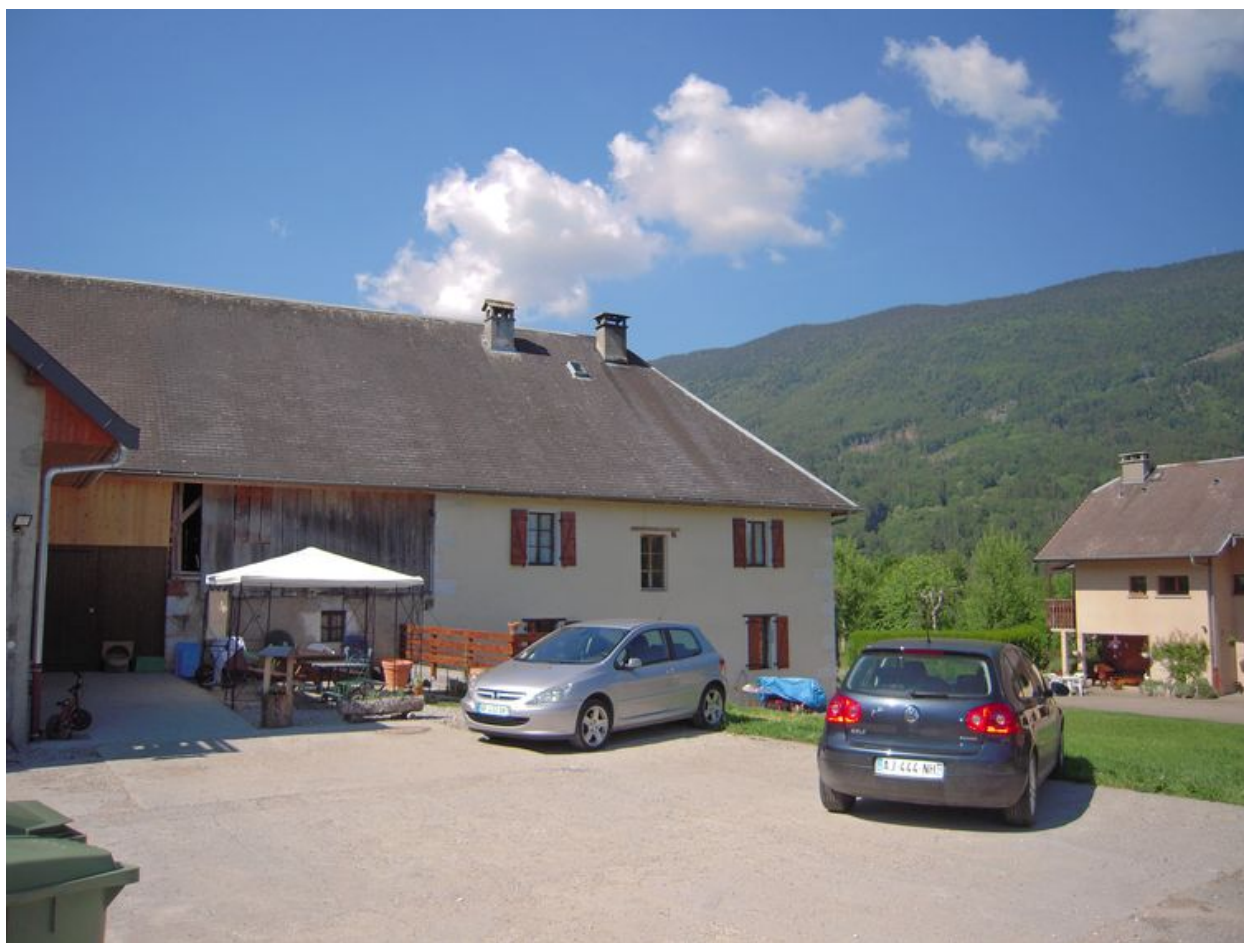
Vue de la façade nord.  
Phot. Clémence Serve  
IVR82\_20117400836NUCA

Vue de la façade nord.

La façade nord a également été refaite on distingue cependant une fenêtre avec un linteau de bois probablement d'origine. Les parties agricoles fermées en bardage bois sont de plein-pied sur cette façade contrairement du fait de la pente et se trouve ainsi surélevé par rapport au logis.

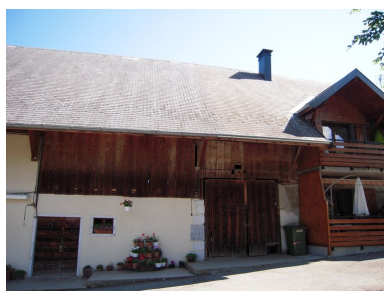
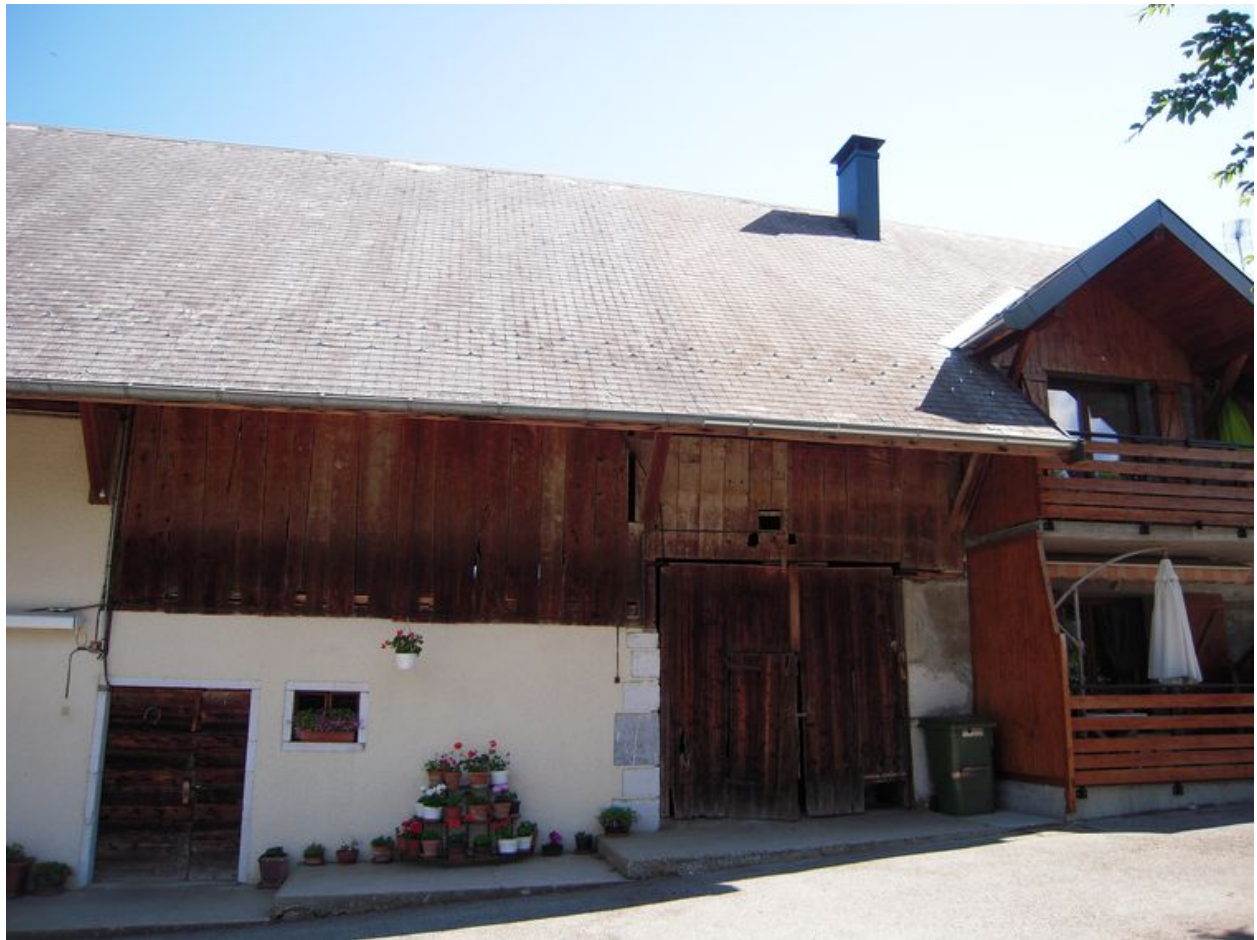
Vue des anciennes parties agricoles.  
Phot. Clémence Serve  
IVR82\_20117400833NUCA

Vue des anciennes parties agricoles.

Les matériaux utilisés pour l'élévation des murs de l'édifice sont mixtes, la partie logis est maçonnerie, ainsi que le bas des parties agricoles alors que le haut des murs est en bardage bois. Les murs refaits à neuf sont recouverts d'un crépi de couleur jaune qui laisse apparent les pierres de taille.

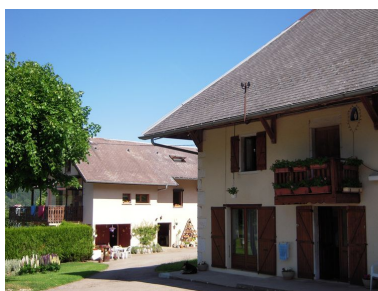
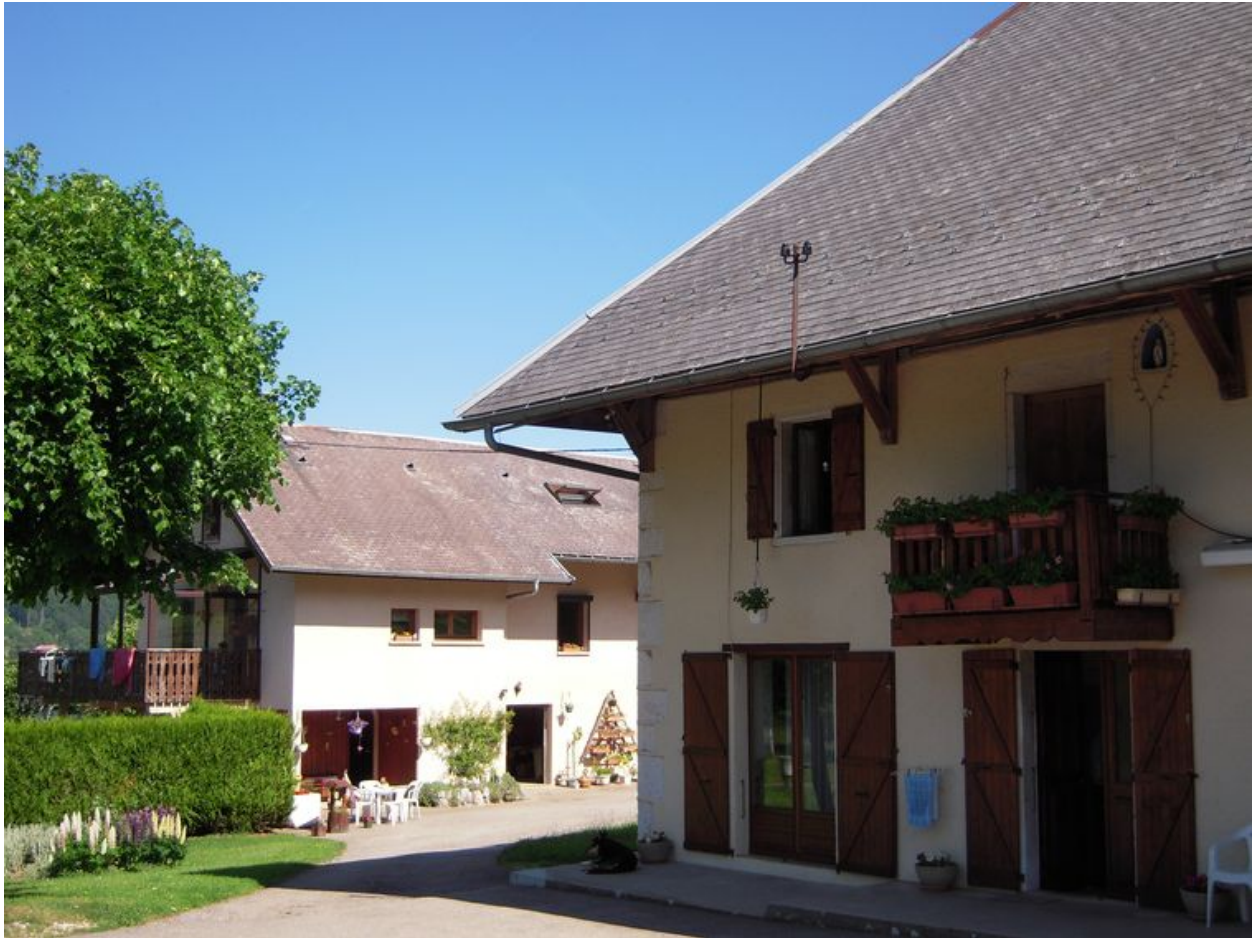
Vue de l'extrémité ouest du bâtiment principal et aperçu du bâtiment annexe transformé en habitation.  
Phot. Clémence Serve  
IVR82\_20117400834NUCA

Vue de l'extrémité ouest du bâtiment principal et aperçu du bâtiment annexe transformé en habitation.

La toiture est d'un seul tenant. Il s'agit d'une couverture en ardoise avec une croupe à l'ouest. On remarque un débord de toit par extension au sud sur la façade principale.

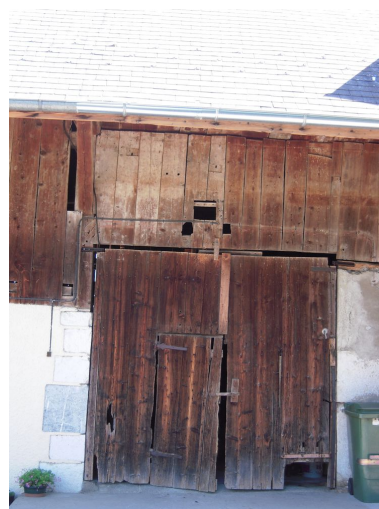
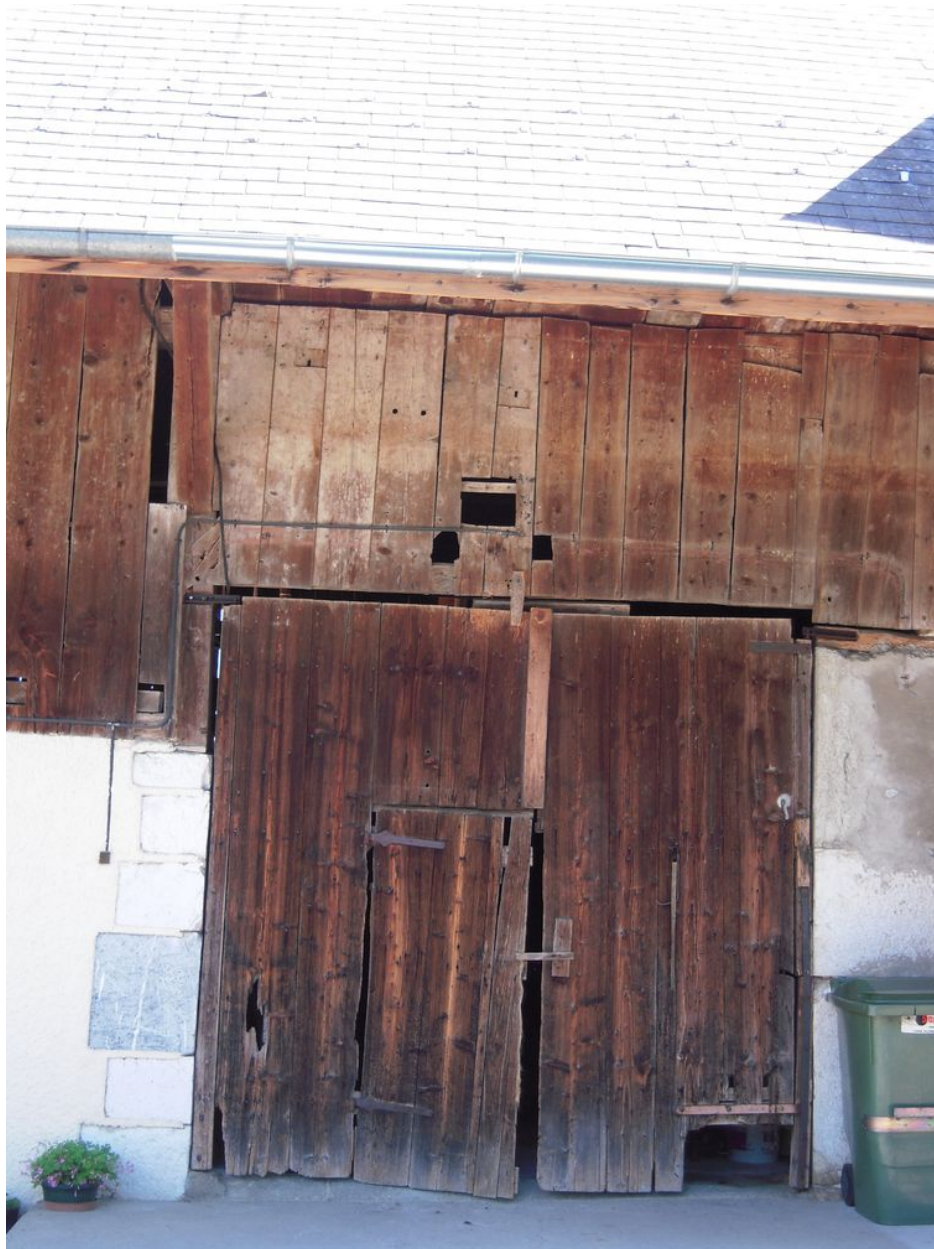
Vue de la porte de la grange.  
Phot. Clémence Serve  
IVR82\_20117400835NUCA

Vue de la porte de la grange.

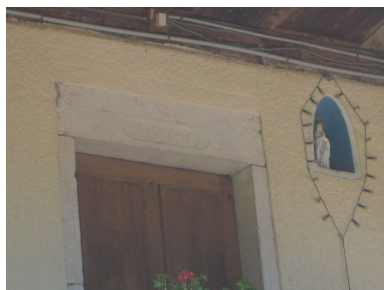
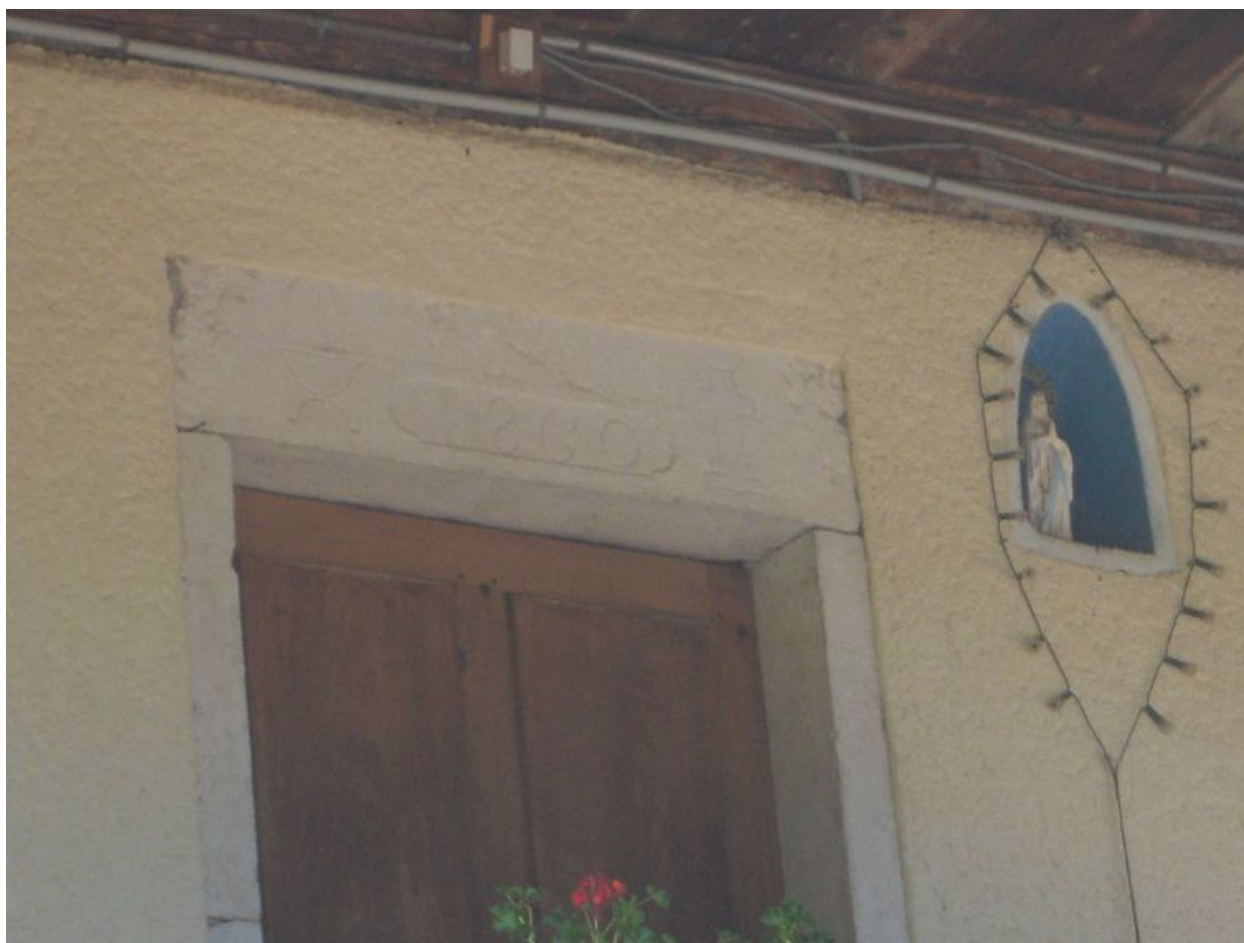
Vue du linteau gravé de la porte principale.  
Phot. Clémence Serve  
IVR82\_20117400837NUCA

Vue du linteau gravé de la porte principale.

Dates : 1860 (porte la date)

Cette ancienne ferme se compose d'un bâtiment principal à juxtaposition encore bien lisible et d'une grange annexe aujourd'hui dénaturée. Le bâtiment principal abritait le logis, l'étable et une grange avec son fenil. Relevé des inscriptions.  
1860
