Rhône-Alpes, Haute-Savoie
Seytroux
Haute-Savoie

Vieux pont des Landoz

Numéro de dossier : IA74002979

Cadre de l'étude : enquête thématique régionale Points de franchissement de la Haute-Savoie

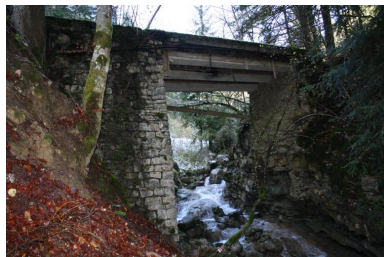
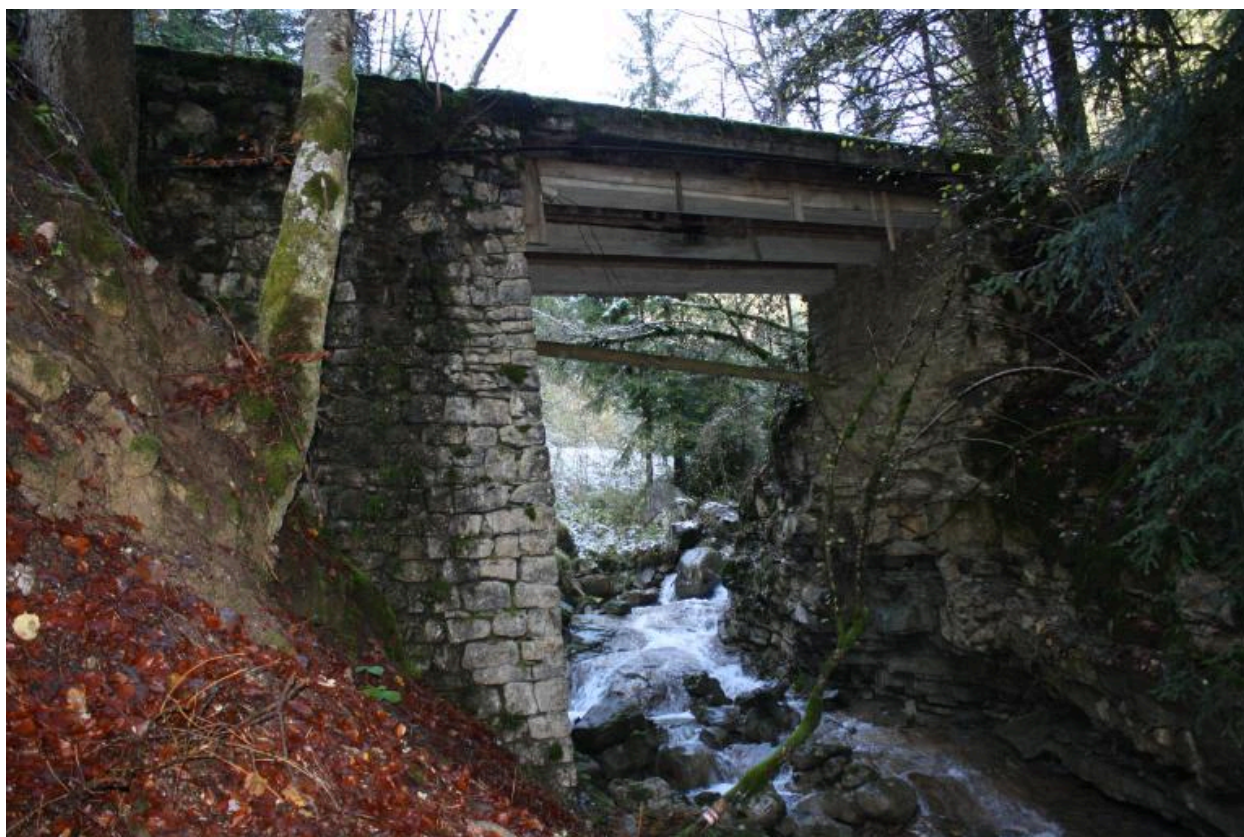
Vieux pont des Landoz, face aval
IVR84_20197401279NUCA

Vieux pont des Landoz, face aval

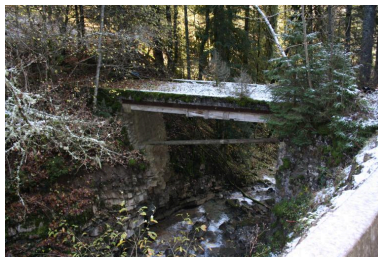
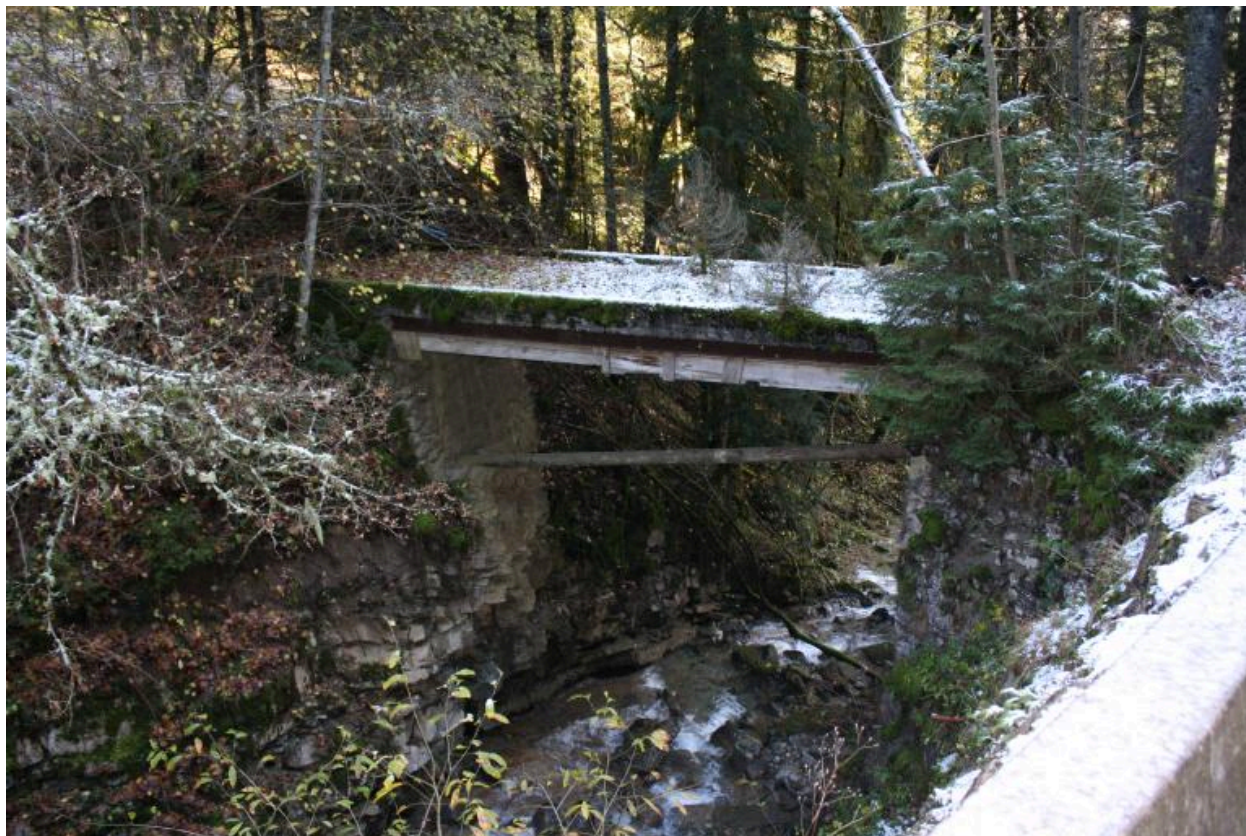
Vieux pont des Landoz, face amont
Phot. Benoît Huraut
IVR84_20207401258NUCA

Vieux pont des Landoz, face amont

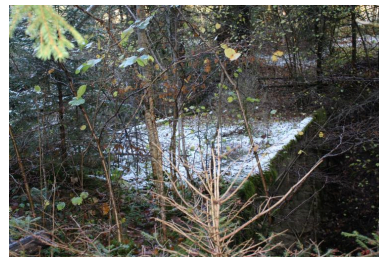
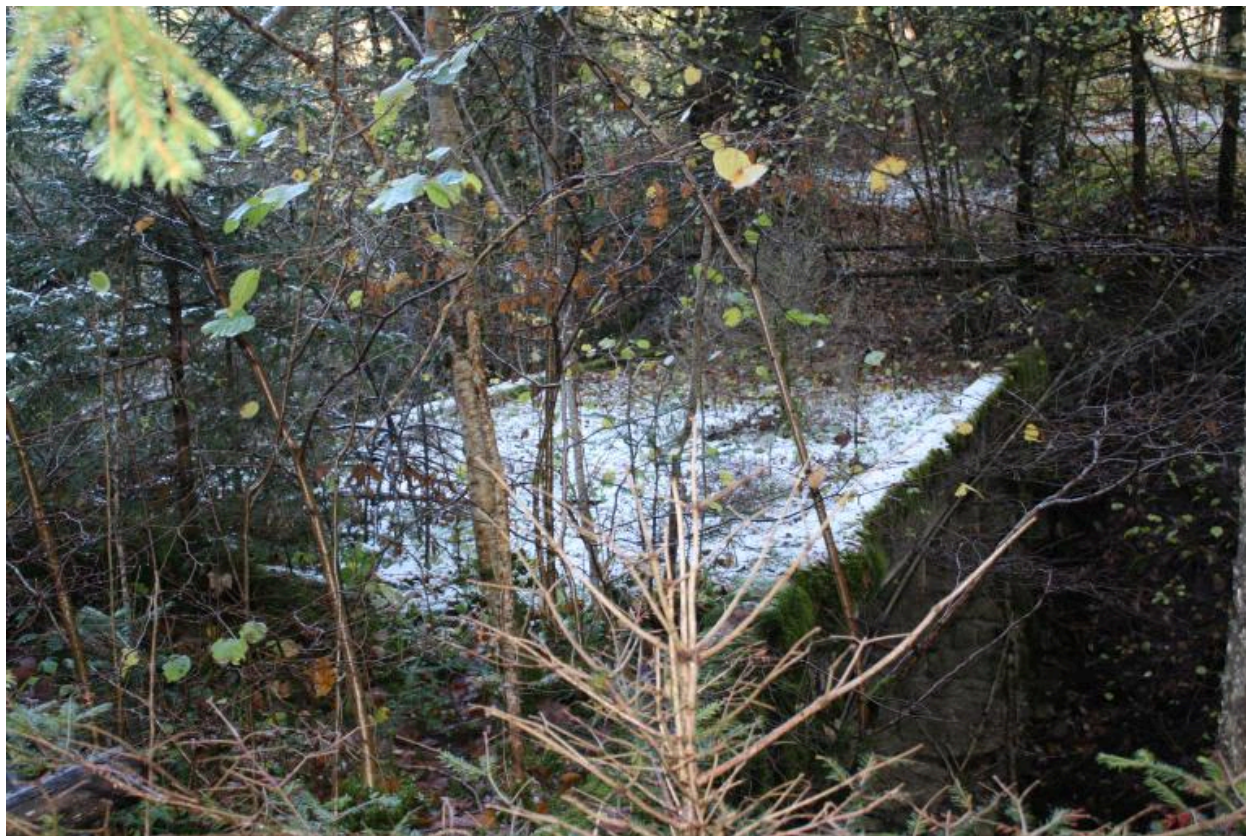
Vieux pont des Landoz,
chaussée et gardes corps
Phot. Benoît Huraut
IVR84_20207401259NUCA

Vieux pont des Landoz, chaussée et gardes corps

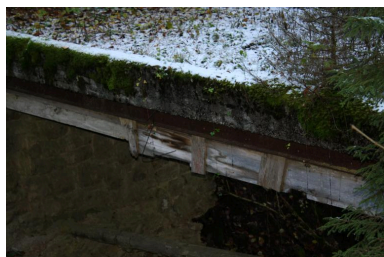
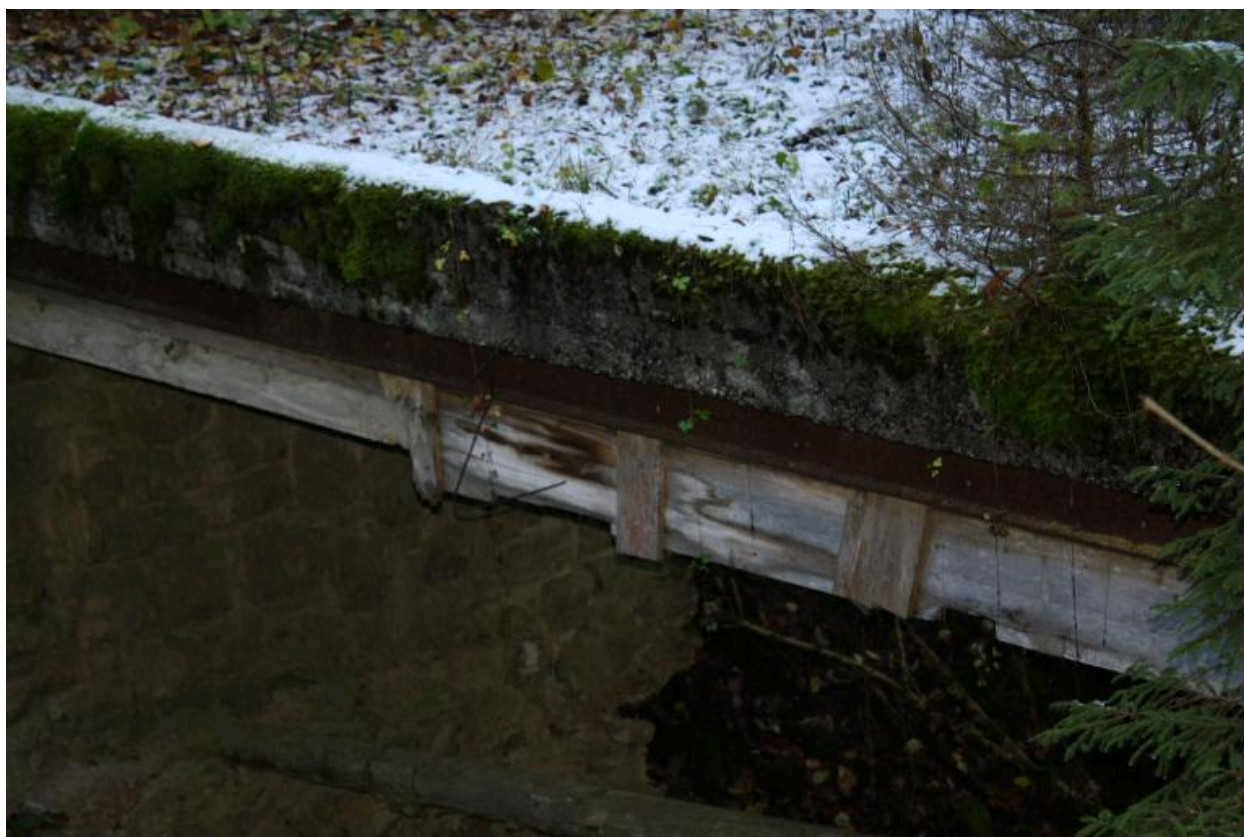
Vieux pont des Landoz, détails
poutre acier et renfort bois
Phot. Benoît Huraut
IVR84_20207401260NUCA

Vieux pont des Landoz, détails poutre acier et renfort bois

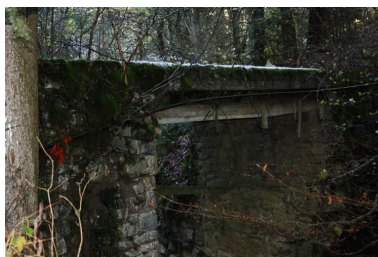
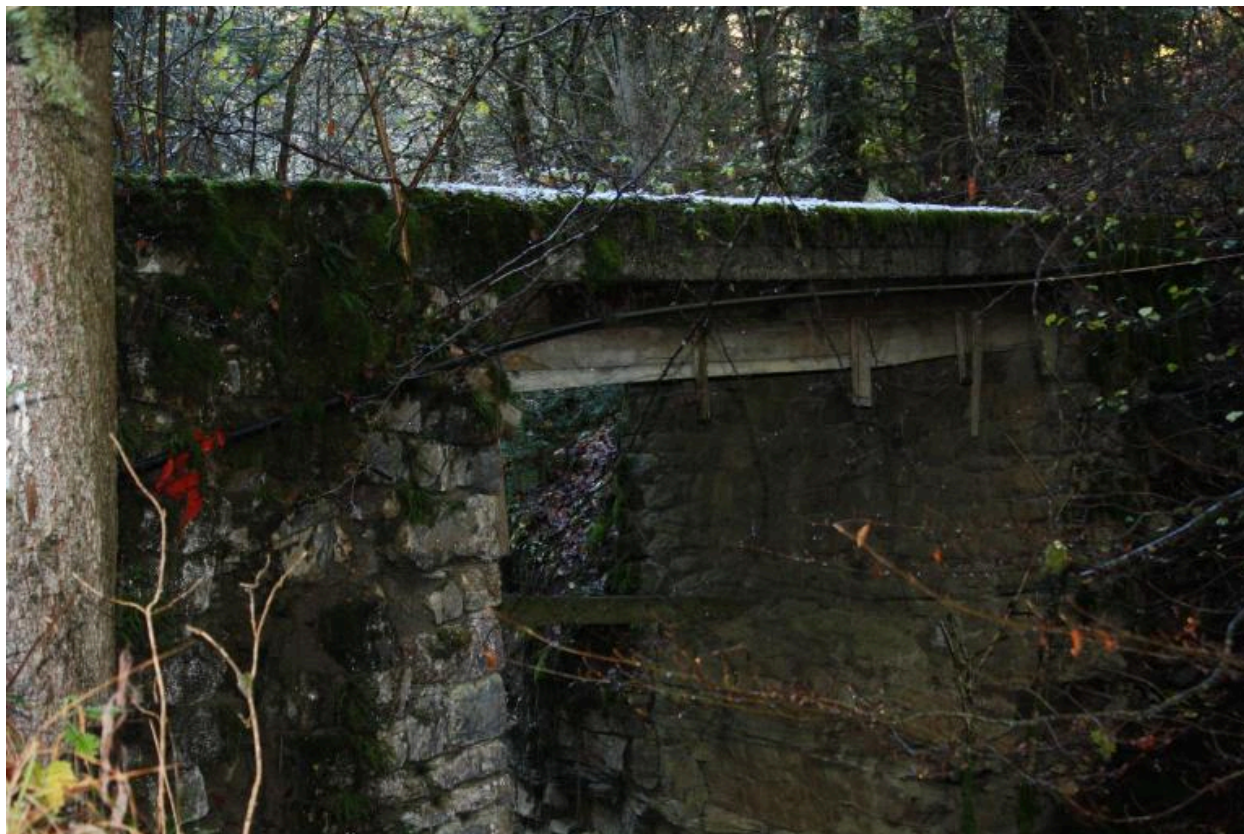
Le Vieux-Pont des Landoz enjambe le ruisseau de l'Avenchéreau juste avant le hameau des Landoz. C'est un pont est sans usage depuis 2019. Il s'agit d'un ouvrage maçonné sans voûte avec une dalle-tablier en béton. Les culées sont en pierres maçonnées. La culée, de la rive droite, repose directement dans le lit du ruisseau, tandis qu'en rive gauche, elle repose sur le rocher. Le tablier en béton est porté par trois poutres en acier avec un renforcement en bois. Celui-ci est recouvert de végétation. Il n'y a pas de gardes corps. Il mesure environ 12 mètres de long pour 2 mètres de large.

Vieux pont des Landoz,
détails culée et tablier béton
Phot. Benoît Huraut
IVR84_20207401261NUCA

Vieux pont des Landoz, détails culée et tablier béton
