Inventaire général du patrimoine culturel

Lyon 2e Jacobins

12 place Bellecour, 106 rue du Président-Edouard-Herriot, place Le-Viste

Immeuble

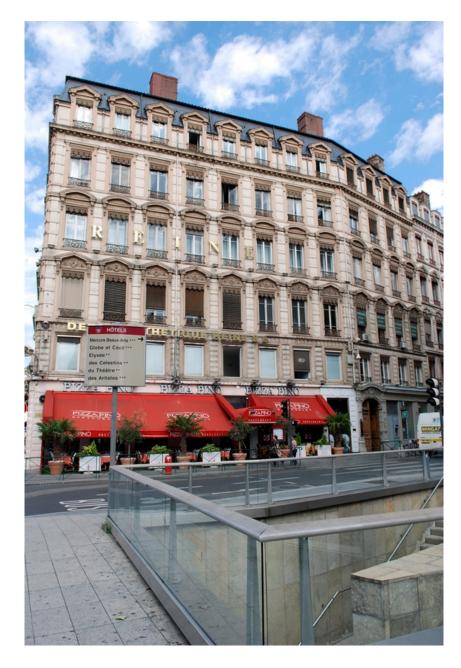
IVR82_20096904977NUCA

Elévations place Le Viste et rue du Président-Edouard-Herriot

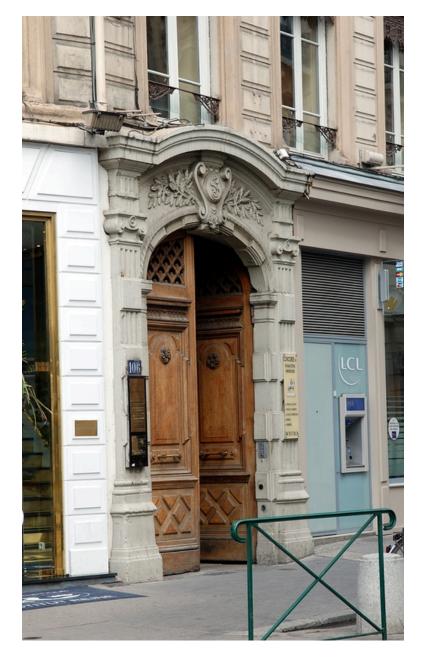
IVR82_20096904978NUCA

Elévation rue du Président-Edouard-Herriot : la porte

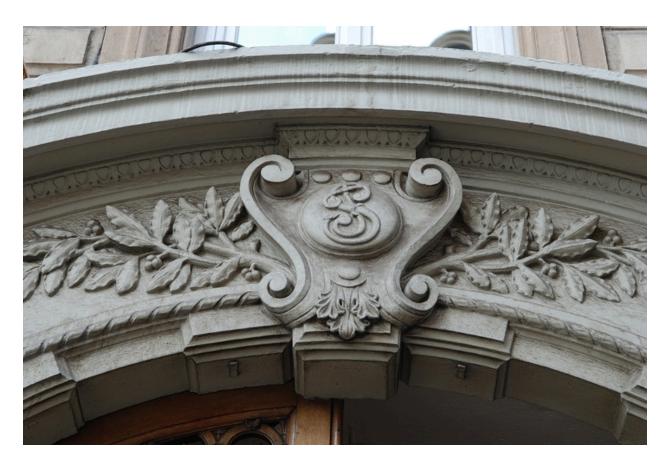
IVR82_20096904979NUCA

Elévation rue du Président-Edouard-Herriot : la porte, détail du fronton cintré

La clef de la porte bâtarde est ornée d'un médaillon portant le monogramme SJ.

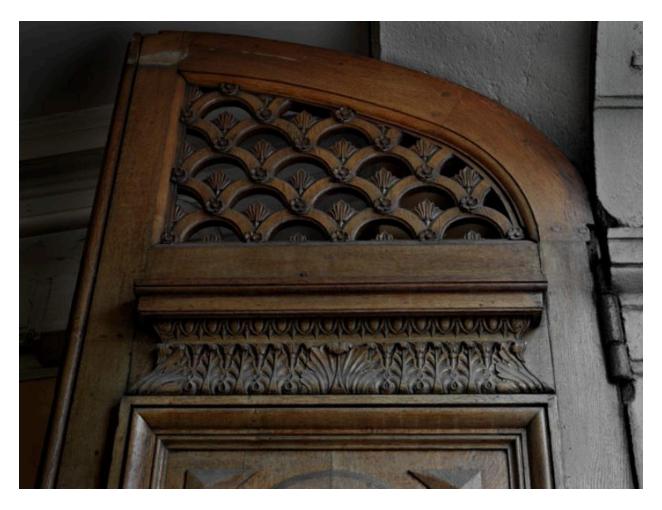
IVR82_20126901505NUCAQ Auteur de l'illustration : Eric Dessert © Région Rhône-Alpes, Inventaire général du patrimoine culturel ; © Ville de Lyon reproduction soumise à autorisation du titulaire des droits d'exploitation

Elévation rue du Président-Edouard-Herriot : la porte, ornementation des vantaux

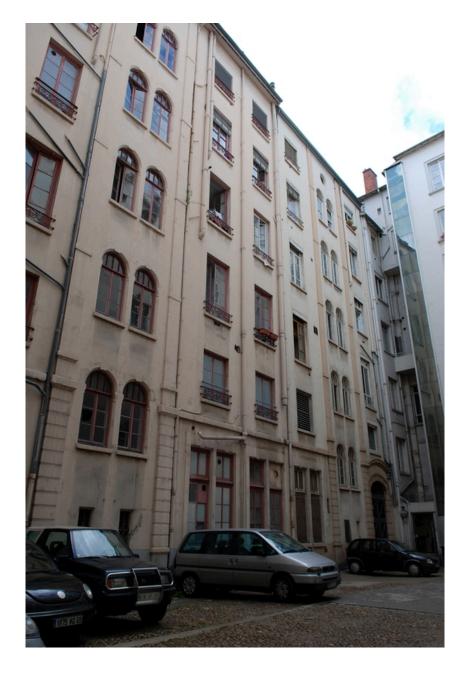
IVR82_20096904980NUCA

Elévation sur cour

Elévation postérieure : un calcaire beige-jaune délimite la travée d'escalier sur toute l'élévation. Le faciès, différent du calcaire à gryphées azoïque ou de la pierre de Couzon, n'a pas été reconnu et reste à déterminer.

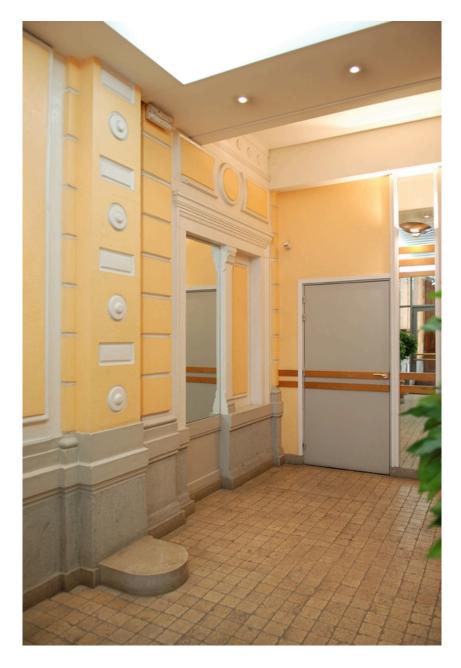
IVR82_20096904981NUCA

L'allée avec une porte et une fenêtre condamnée, ancienne loge de concierge ?

Une loge de concierge était accessible depuis l'allée (porte et fenêtre encore visibles). Les portes palières sont identiques à celles de l'immeuble situé sur la parcelle AK 73.
