Lyon 7e  
Guillotière  
19 rue d'Anvers

## Immeuble à plusieurs corps hétérogènes juxtaposés

Numéro de dossier : IA69007766  
Date de l'enquête initiale : 2017  
Date(s) de rédaction : 2017  
Cadre de l'étude : inventaire topographique Inventaire de la Ville de Lyon  
Degré d'étude : repéré

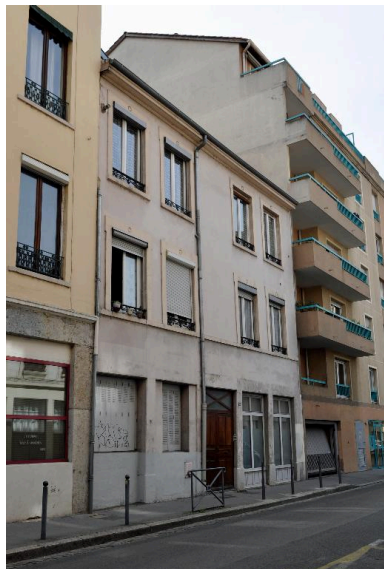
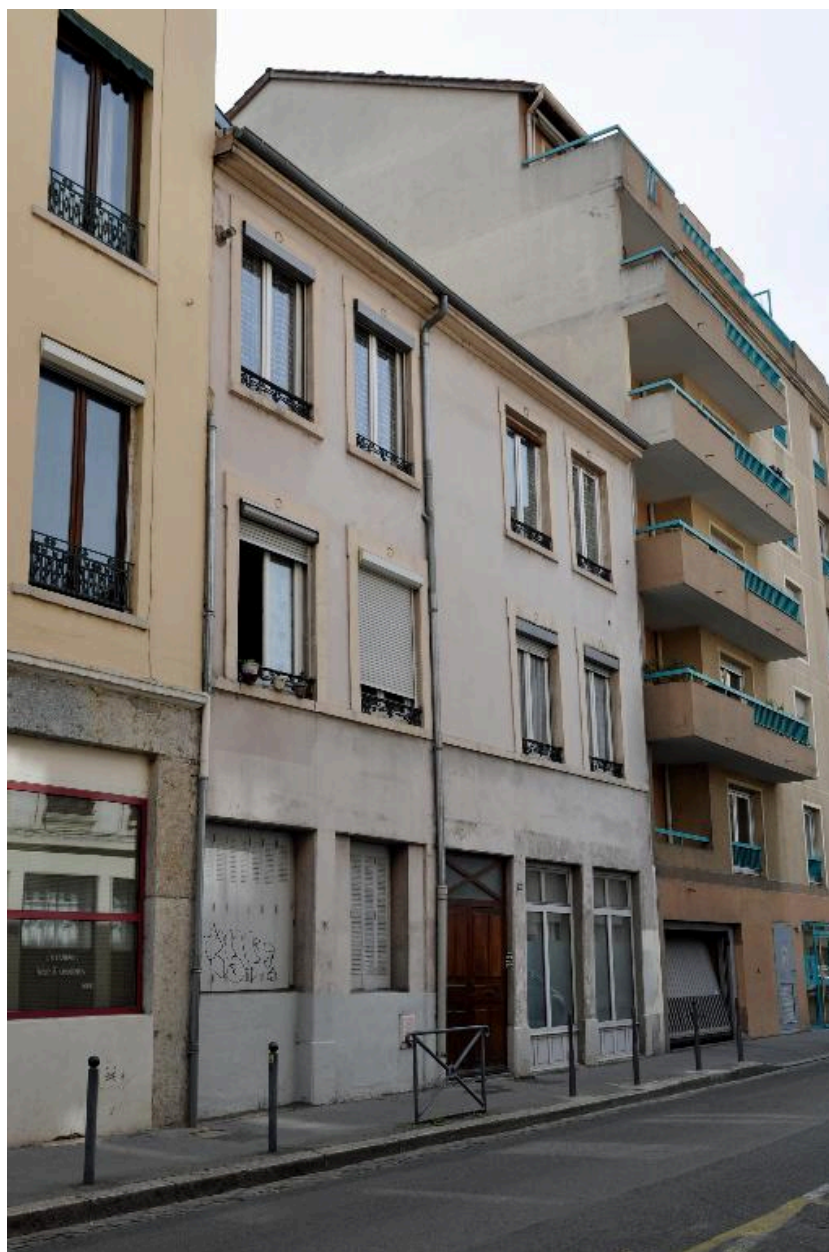
Vue générale, élévation sur rue  
Phot. Catherine Guégan  
IVR84\_20176901421NUCA

Vue générale, élévation sur rue

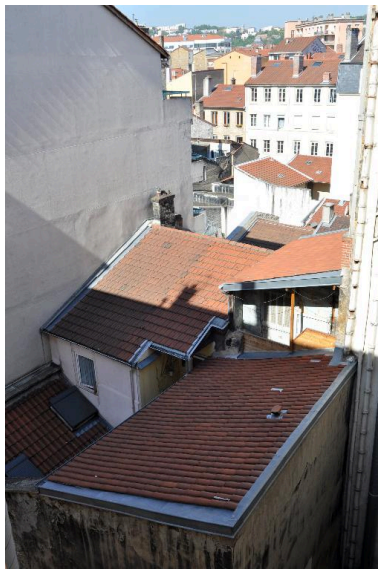
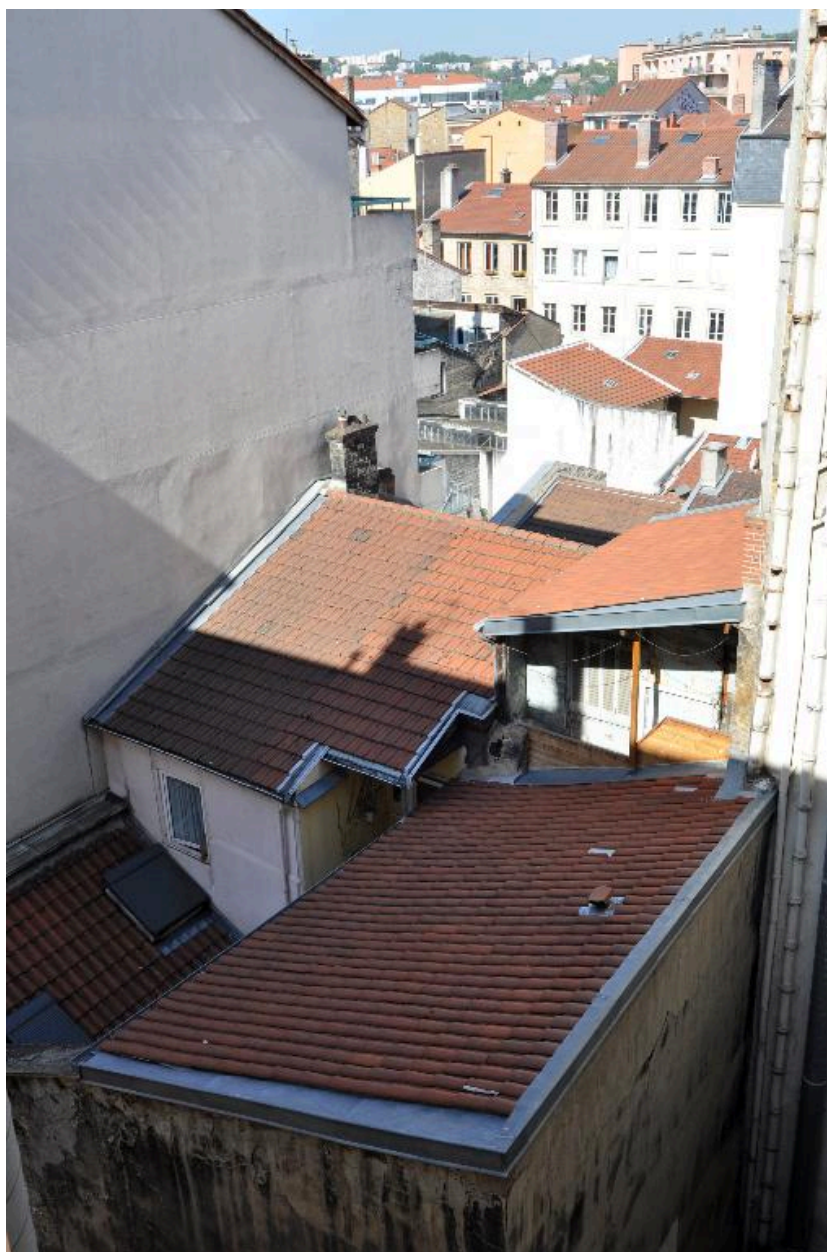
Vue de toiture, bâtiments sur cour  
Phot. Catherine Guégan  
IVR84\_20176901422NUCA

Vue de toiture, bâtiments sur cour
