Lyon 7e
Guillotière
37 rue Sébastien-Gryphe

Immeuble

Numéro de dossier : IA69007610
Date de l'enquête initiale : 2016
Date(s) de rédaction : 2016
Cadre de l'étude : inventaire topographique Inventaire de la Ville de Lyon
Degré d'étude : repéré

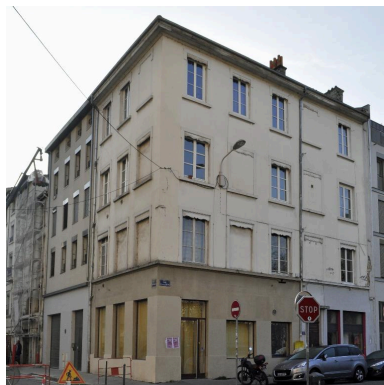
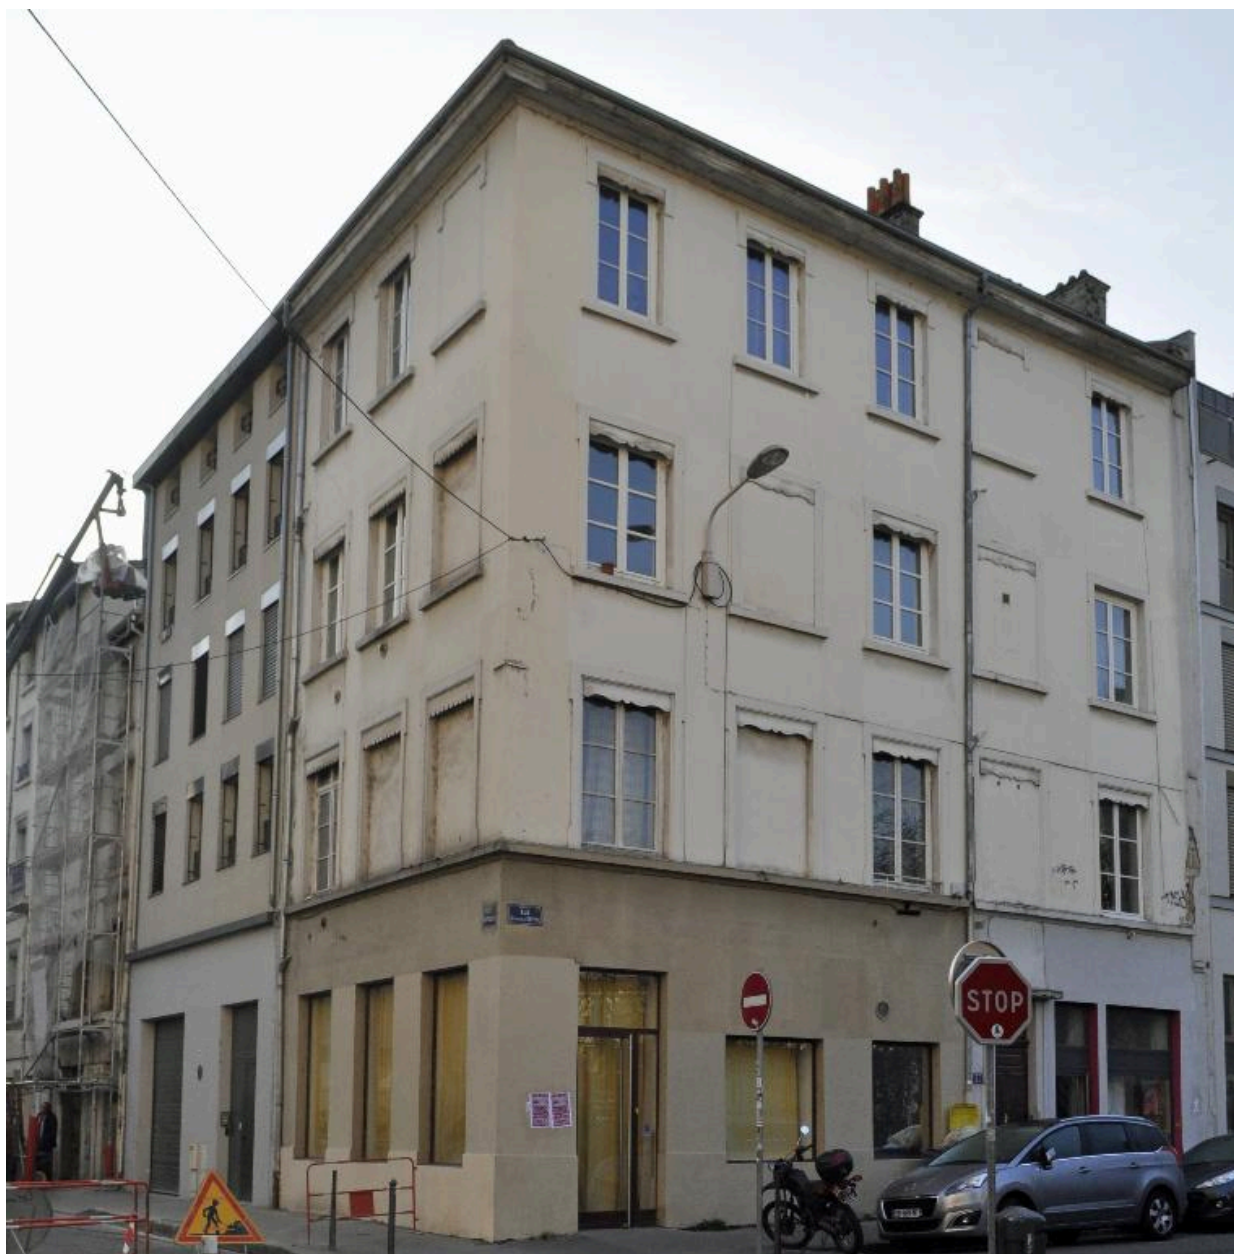
Vue générale depuis la
rue Sébastien-Gryphe
Phot. Magali Delavenne
IVR84_20166902222NUCA

Vue générale depuis la rue Sébastien-Gryphe

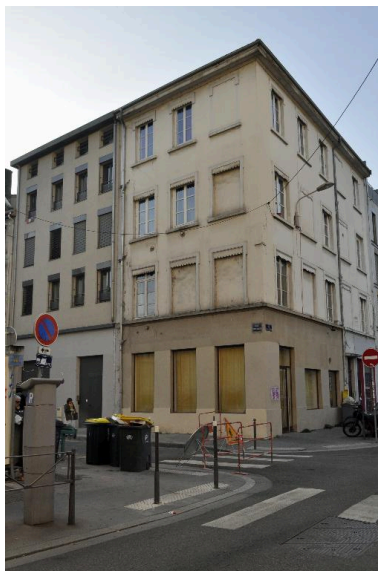
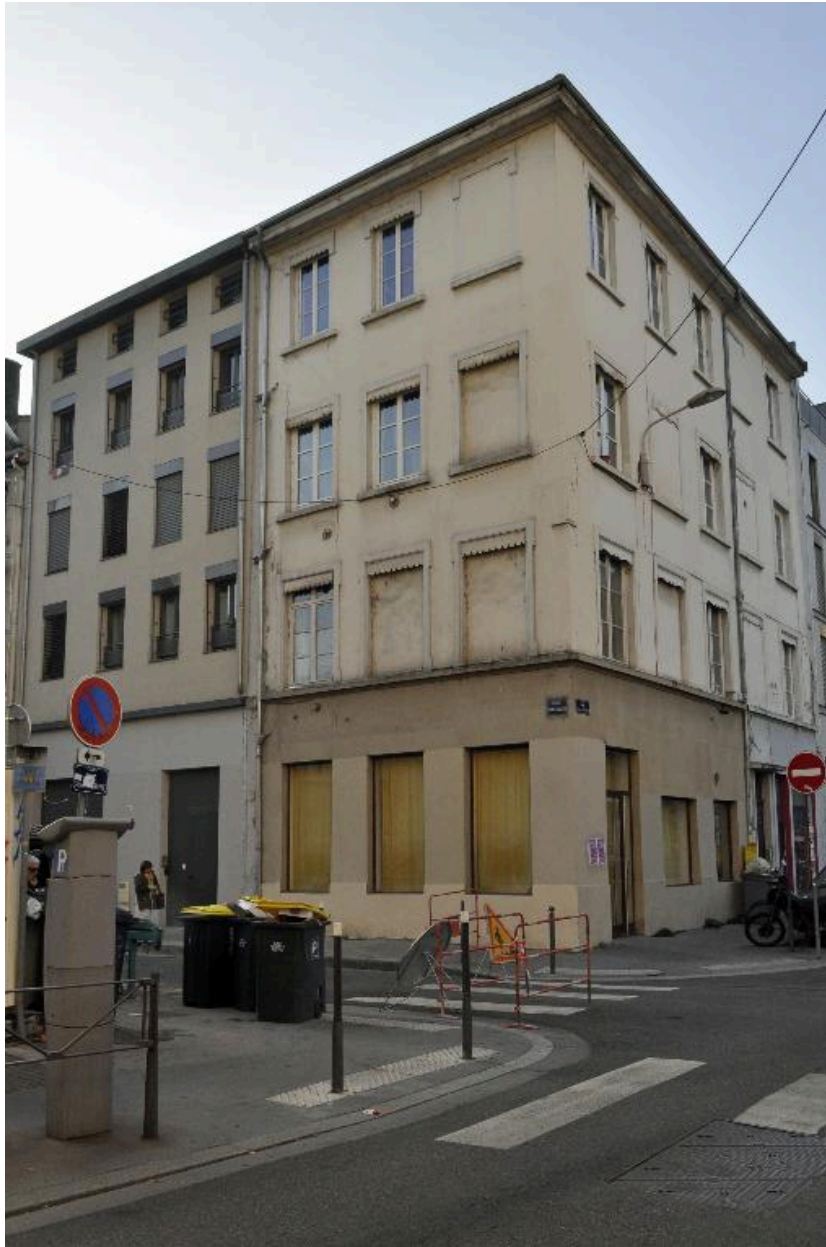
Vue générale depuis
la rue Montesquieu
Phot. Magali Delavenne
IVR84_20166902223NUCA

Vue générale depuis la rue Montesquieu

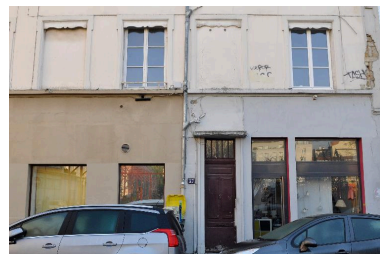
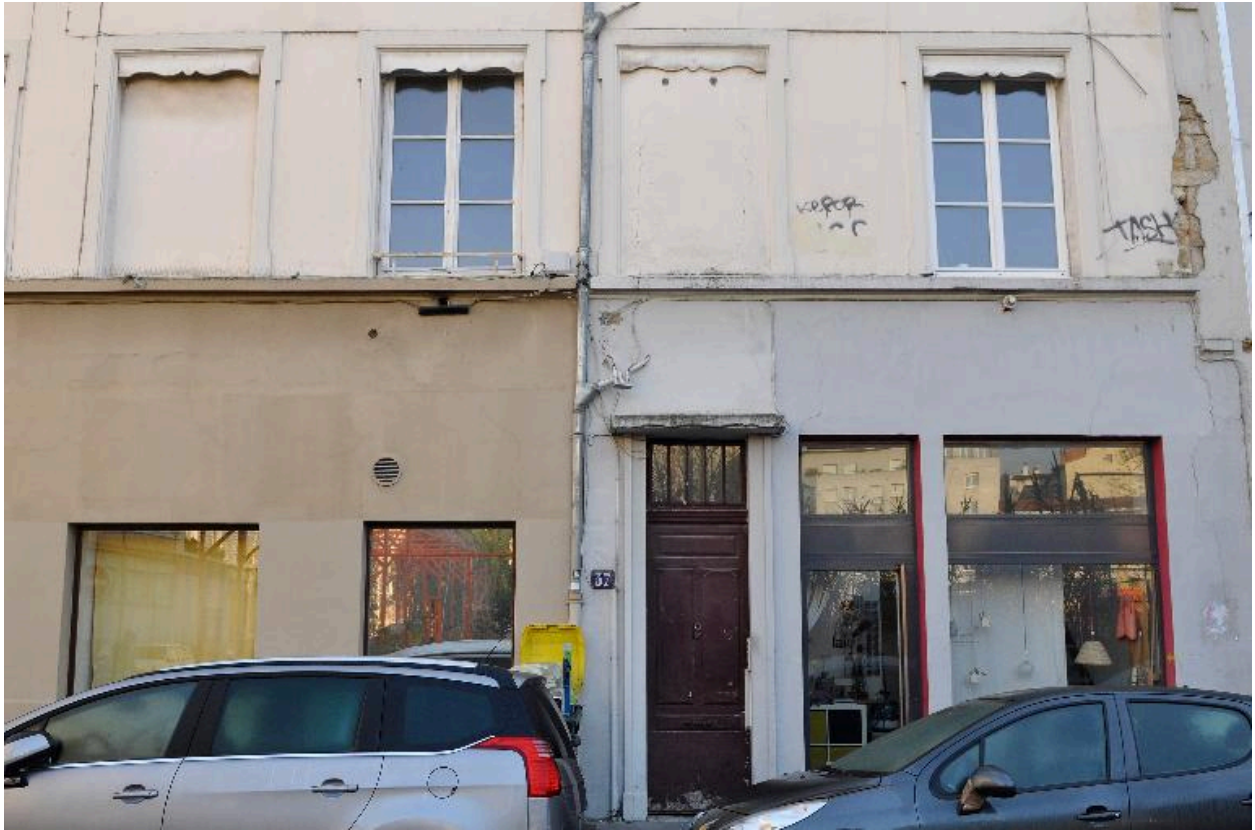
Rez-de-chaussée dénaturé, moellons
apparents dans une lacune de l'enduit
Phot. Magali Delavenne
IVR84_20166902224NUCA

Rez-de-chaussée dénaturé, moellons apparents dans une lacune de l'enduit

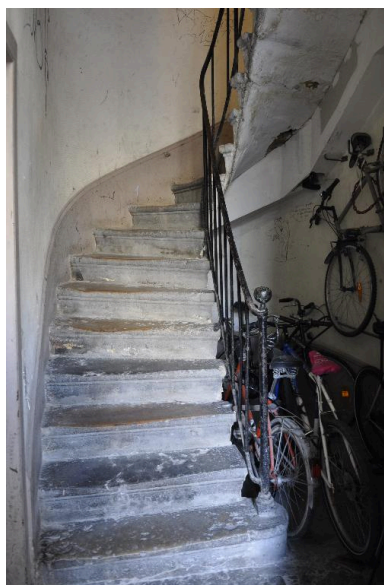
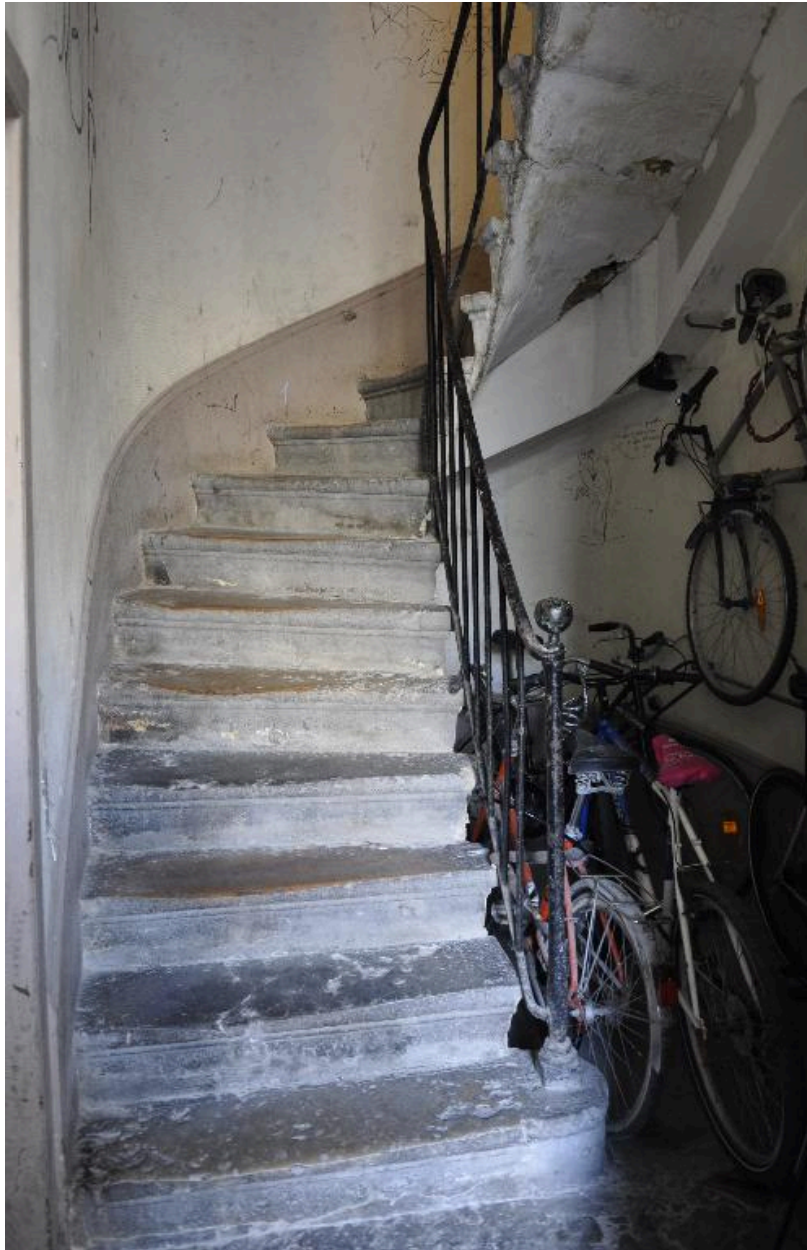
Vue intérieure : départ de l'escalier
Phot. Magali Delavenne
IVR84_20166902225NUCA

Vue intérieure : départ de l'escalier

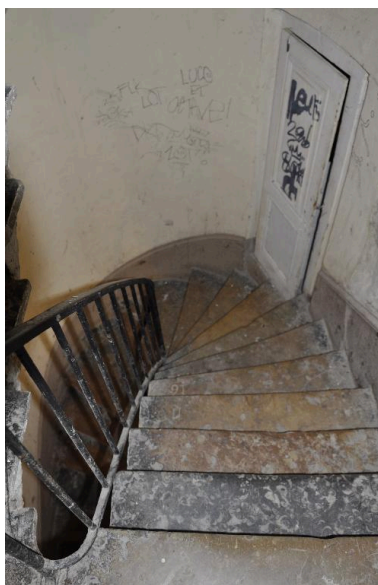
Vue intérieure : escalier,
porte de loge (?)
Phot. Magali Delavenne
IVR84_20166902226NUCA

Vue intérieure : escalier, porte de loge (?)
