Lyon 7e  
la Guillotière  
14 avenue Jean-Jaurès

## Immeuble

Numéro de dossier : IA69005244  
Date de l'enquête initiale : 2004  
Date(s) de rédaction : 2004  
Cadre de l'étude : inventaire topographique Inventaire de la Ville de Lyon  
Degré d'étude : repéré

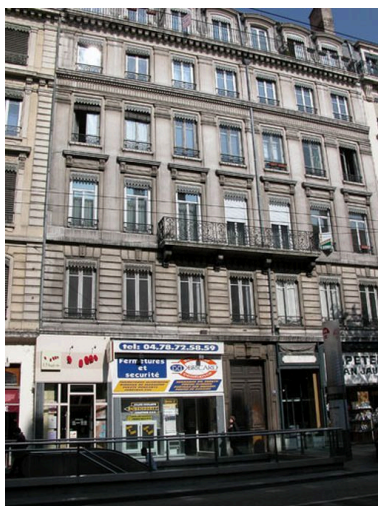
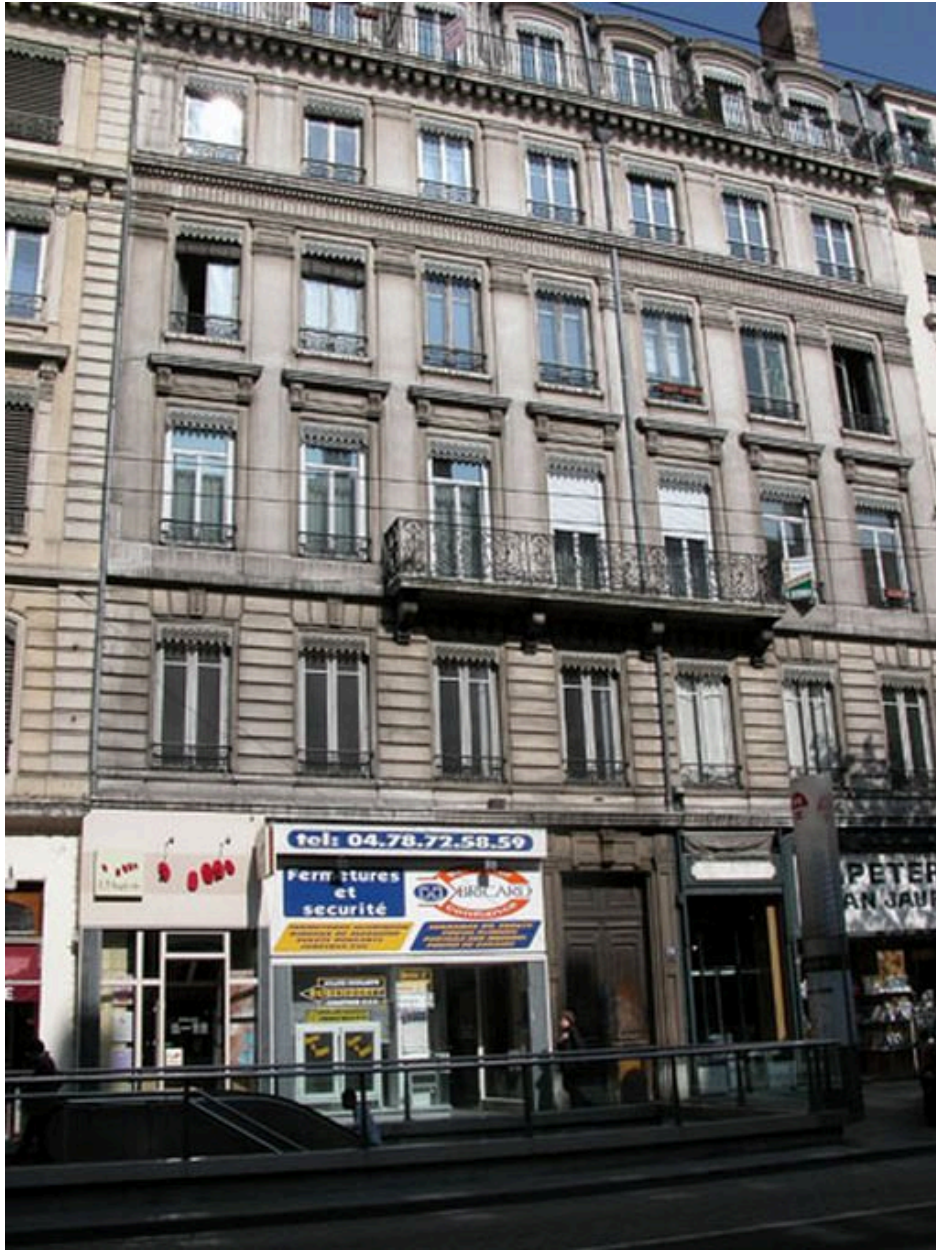
Elévation principale  
Phot. Maryannick Chalabi  
IVR82\_20046904672NUCA

Elévation principale

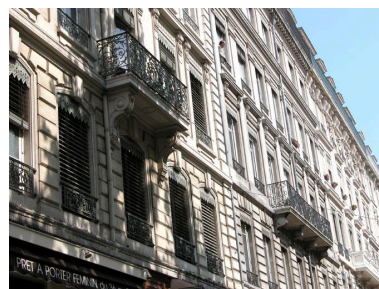
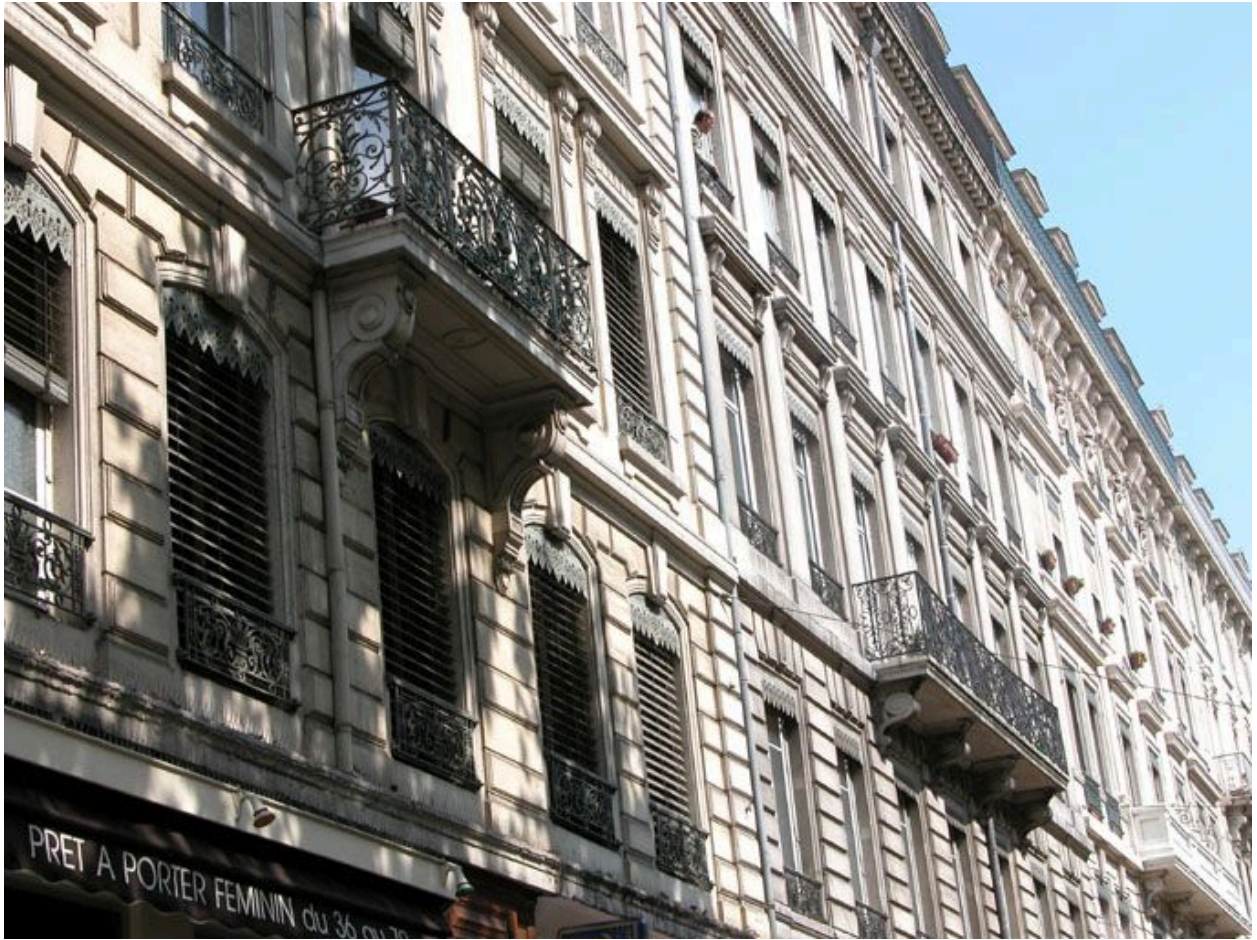
Alignement des façades  
16-14-10 avenue Jean-Jaurès  
Phot. Maryannick Chalabi  
IVR82\_20046904163NUCA

Alignement des façades 16-14-10 avenue Jean-Jaurès

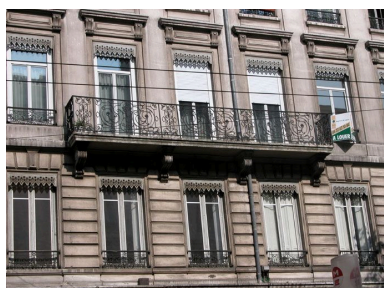
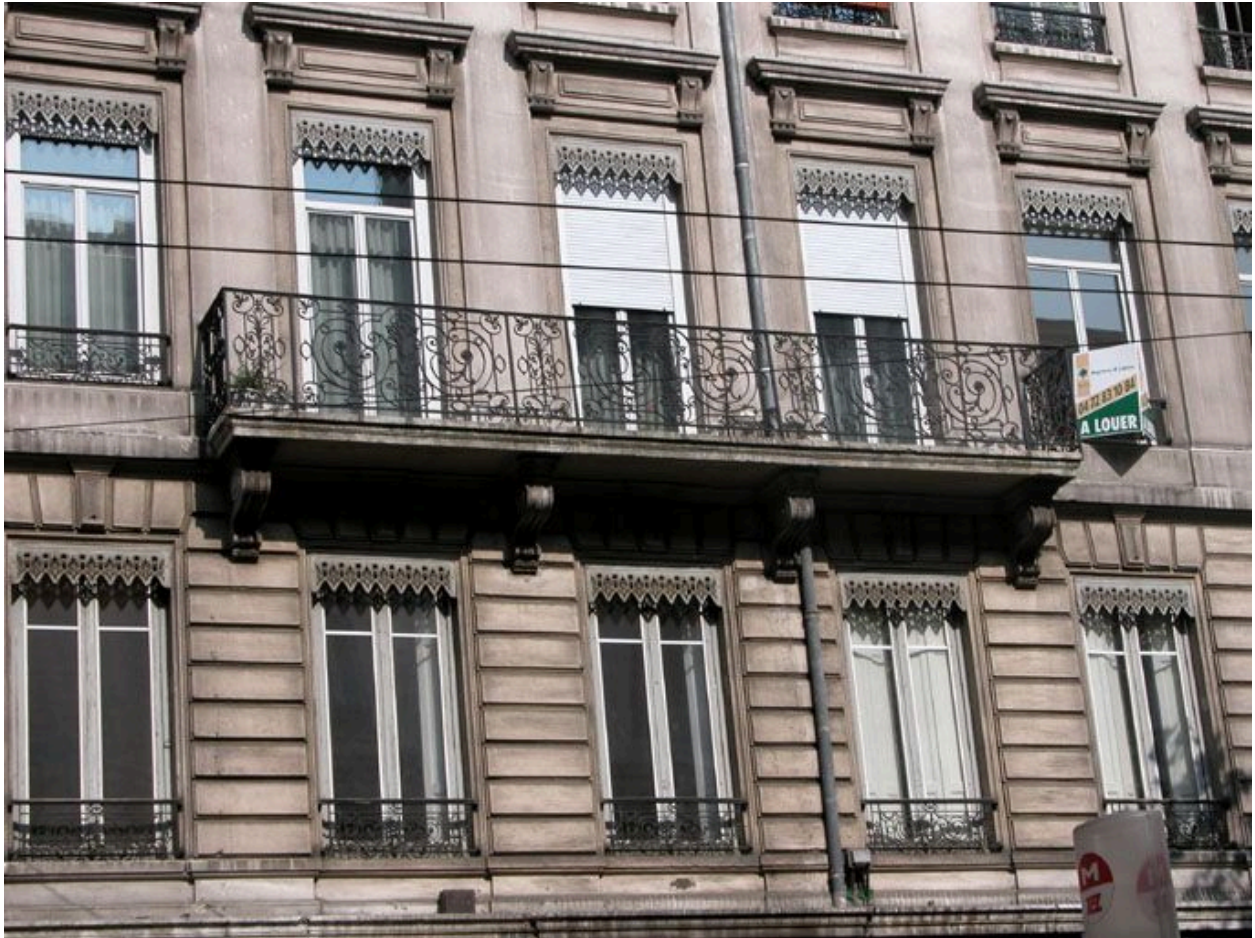
Balcons au 1er étage, balcon filant au niveau de l'étage de comble, porté par une corniche à modillons en pierre. Loge de concierge sur le premier repos de l'escalier. Porte-sas avec décor de verre coloré. Vestibule carrelé en carreaux de ciment moulé avec frise sur le pourtour. Cave voûtée.

Détail du balcon central  
Phot. Maryannick Chalabi  
IVR82\_20046904673NUCA

Détail du balcon central

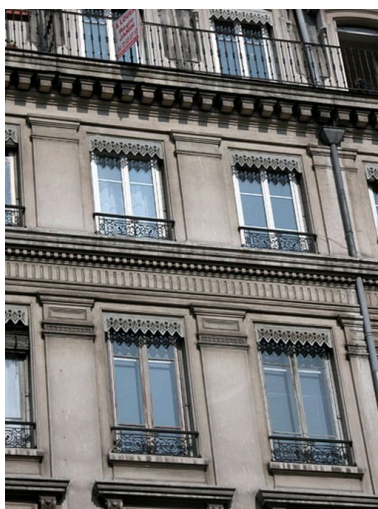
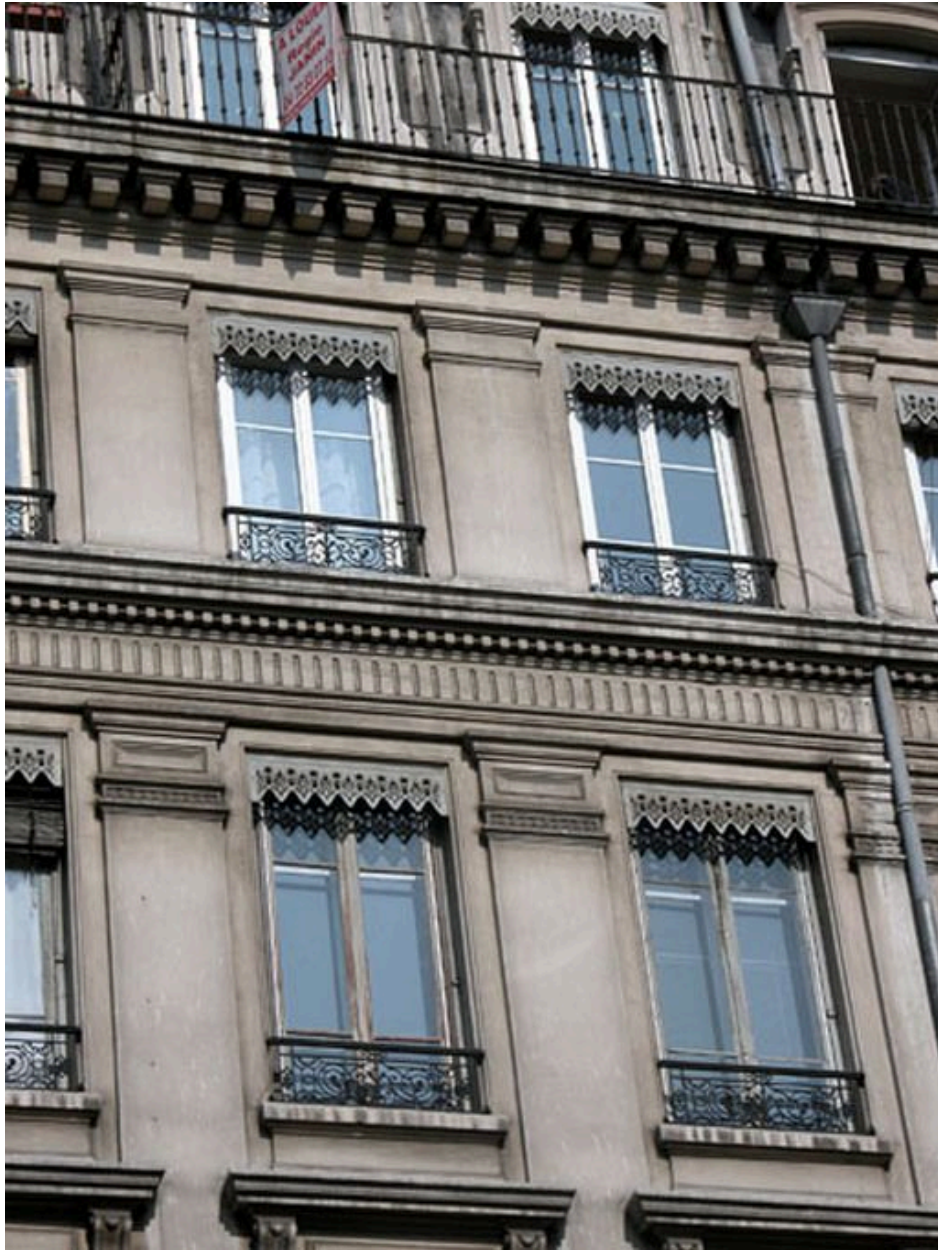
Détail des fenêtres des  
deux derniers étages  
Phot. Maryannick Chalabi  
IVR82\_20046904674NUCA

Détail des fenêtres des deux derniers étages

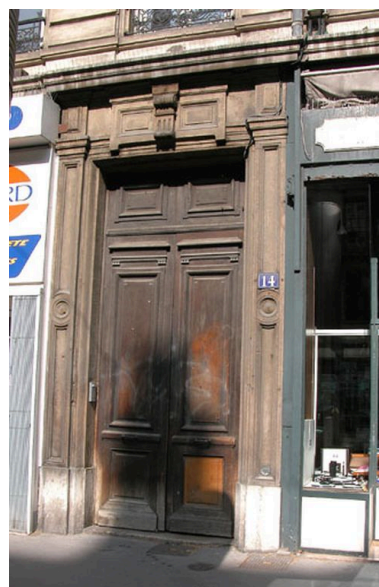
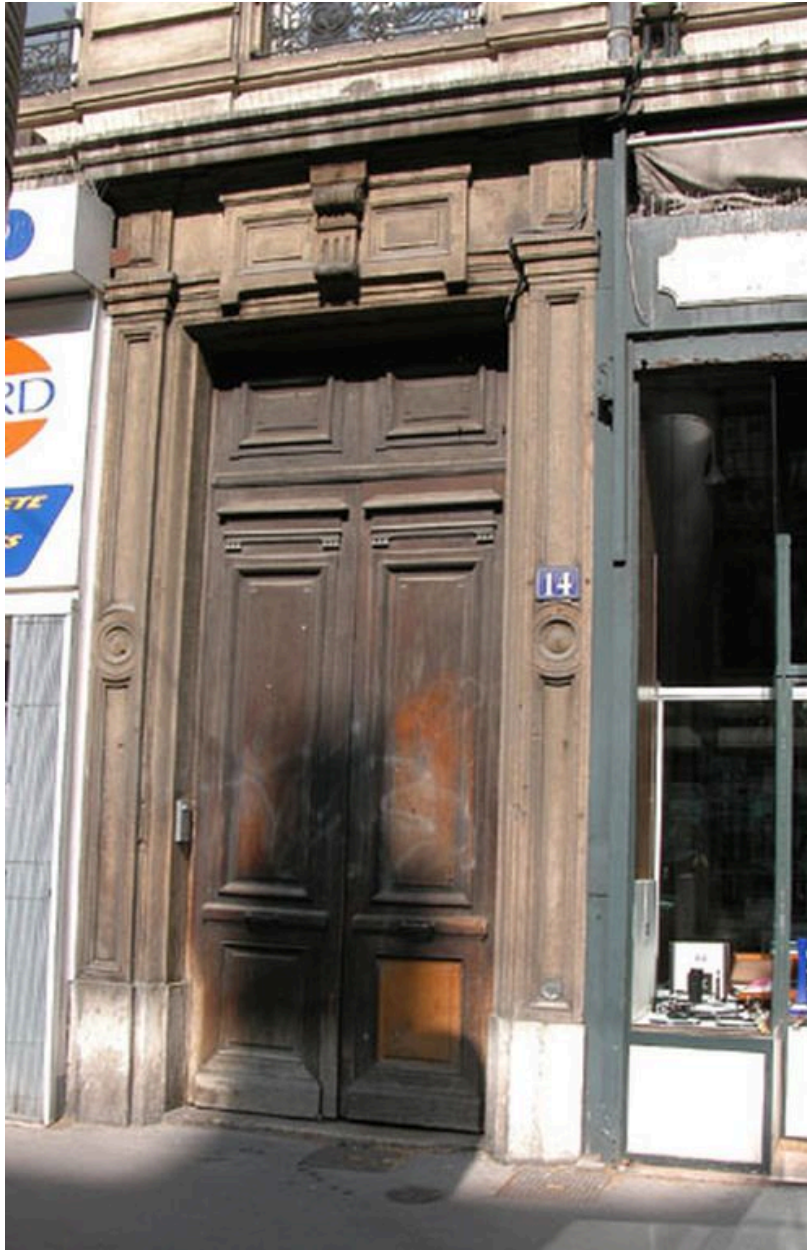
Porte d'entrée  
Phot. Maryannick Chalabi  
IVR82\_20046904675NUCA

Porte d'entrée

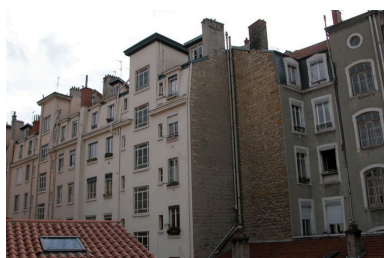
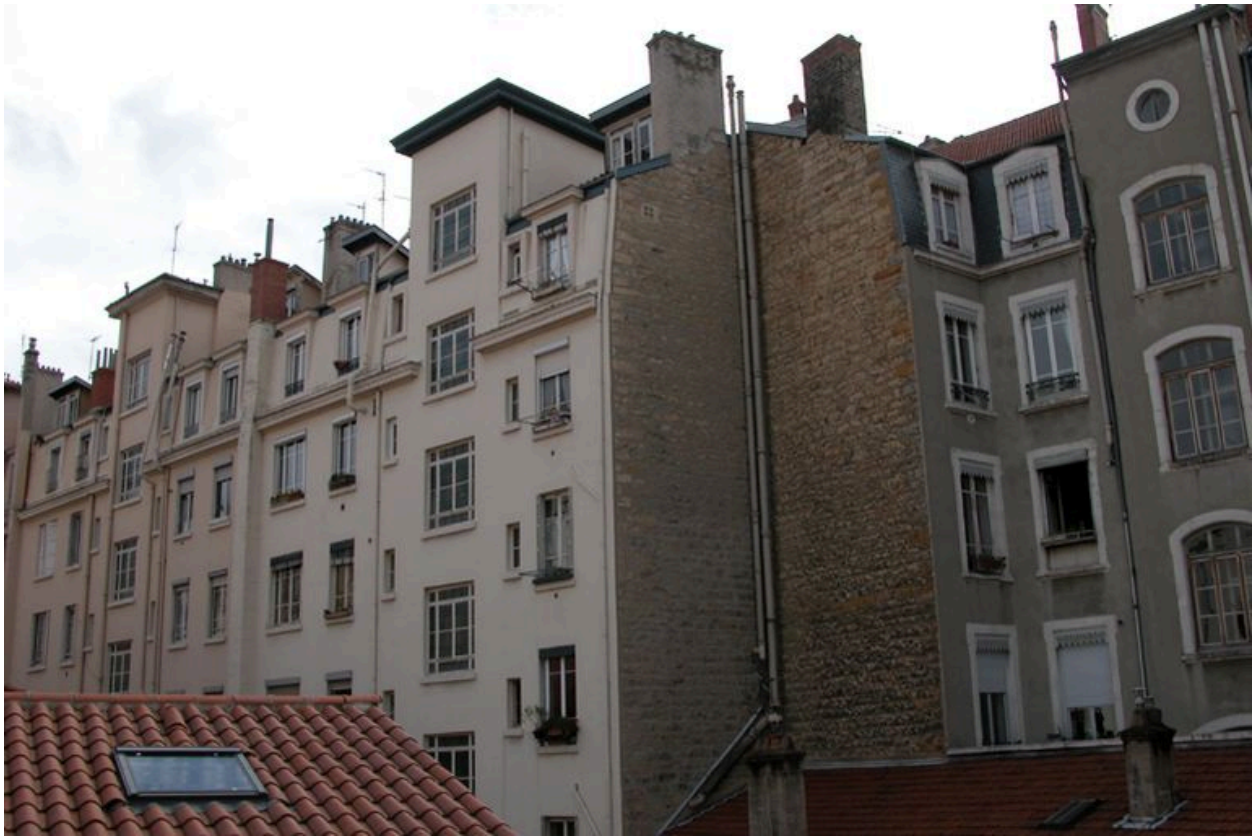
Elévation postérieure  
Phot. Maryannick Chalabi  
IVR82\_20046904611NUCA

Elévation postérieure

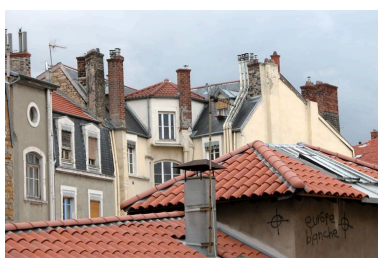
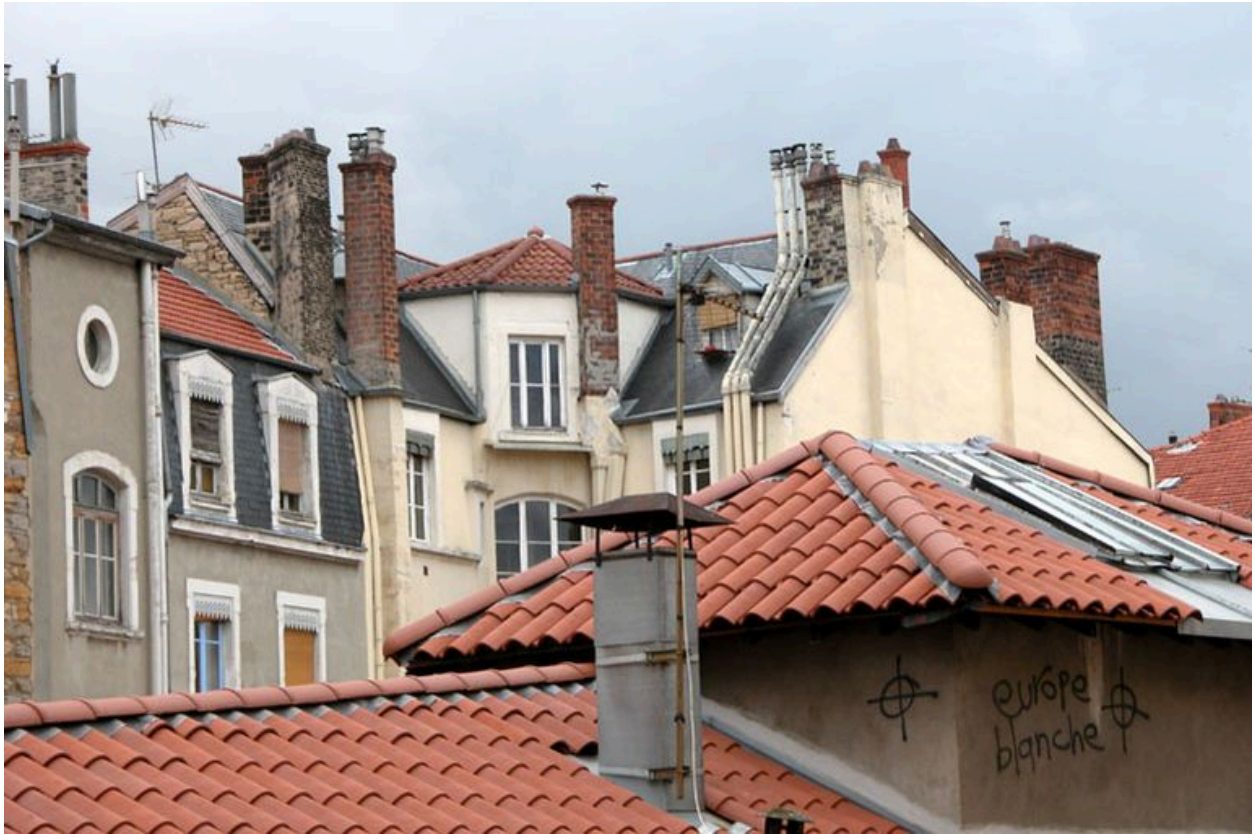
Elévation postérieure  
depuis le nord-ouest  
Phot. Maryannick Chalabi  
IVR82\_20046904161NUCA

Élévation postérieure depuis le nord-ouest

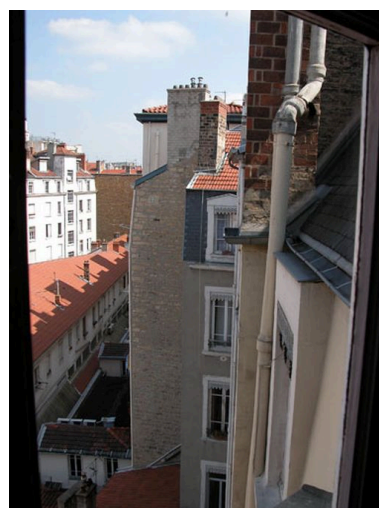
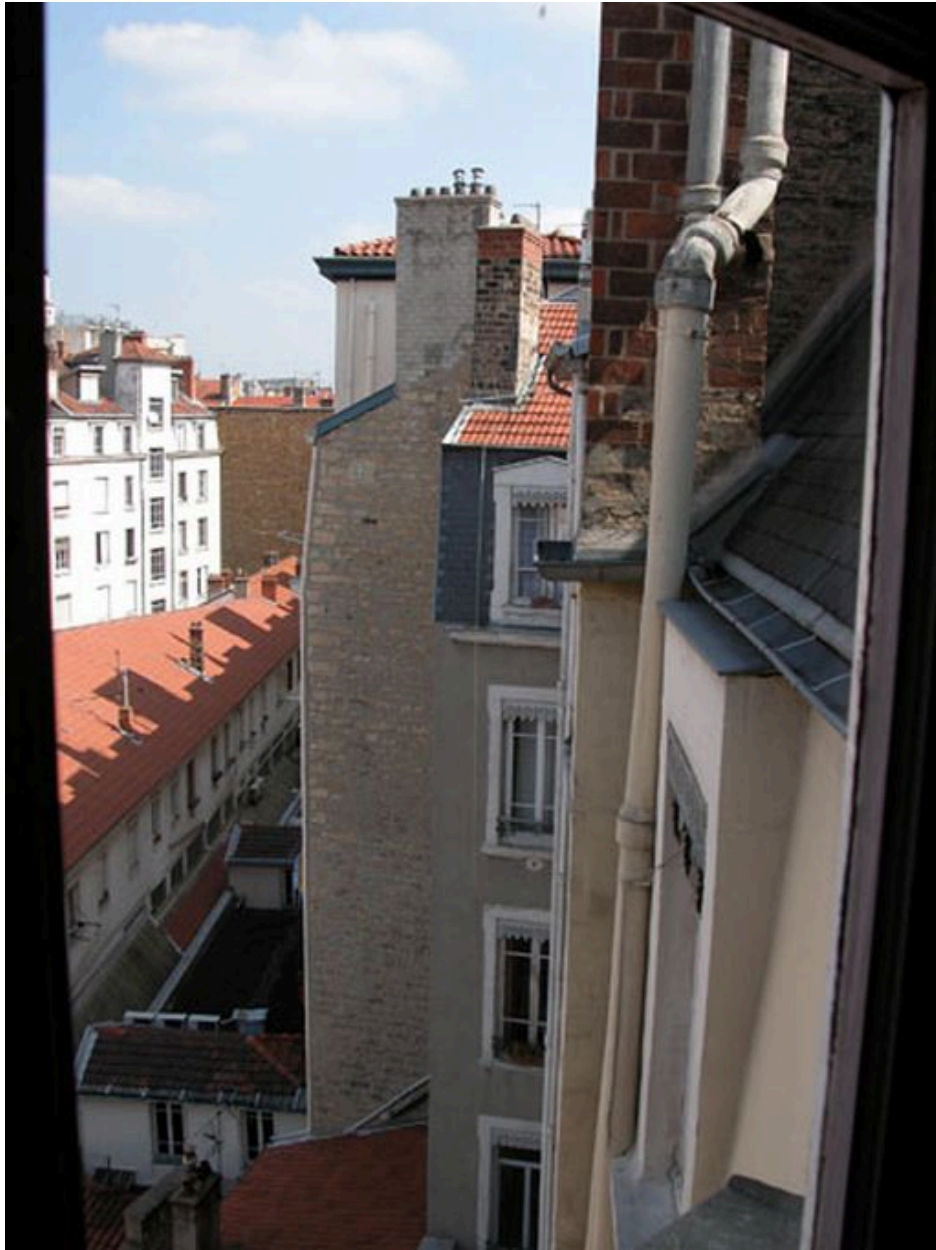
Rupture d'alignement des  
élévations postérieures des  
12-16 avenue Jean-Jaurès  
Phot. Maryannick Chalabi  
IVR82\_20046904683NUCA

Rupture d'alignement des élévations postérieures des 12-16 avenue Jean-Jaurès

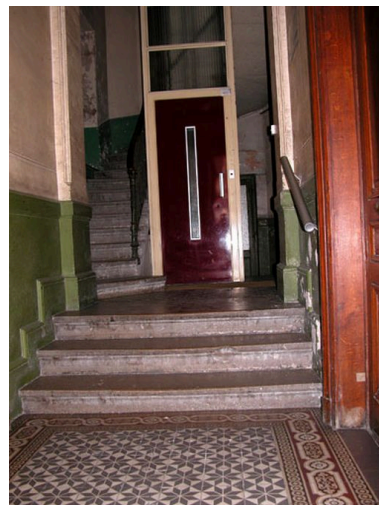
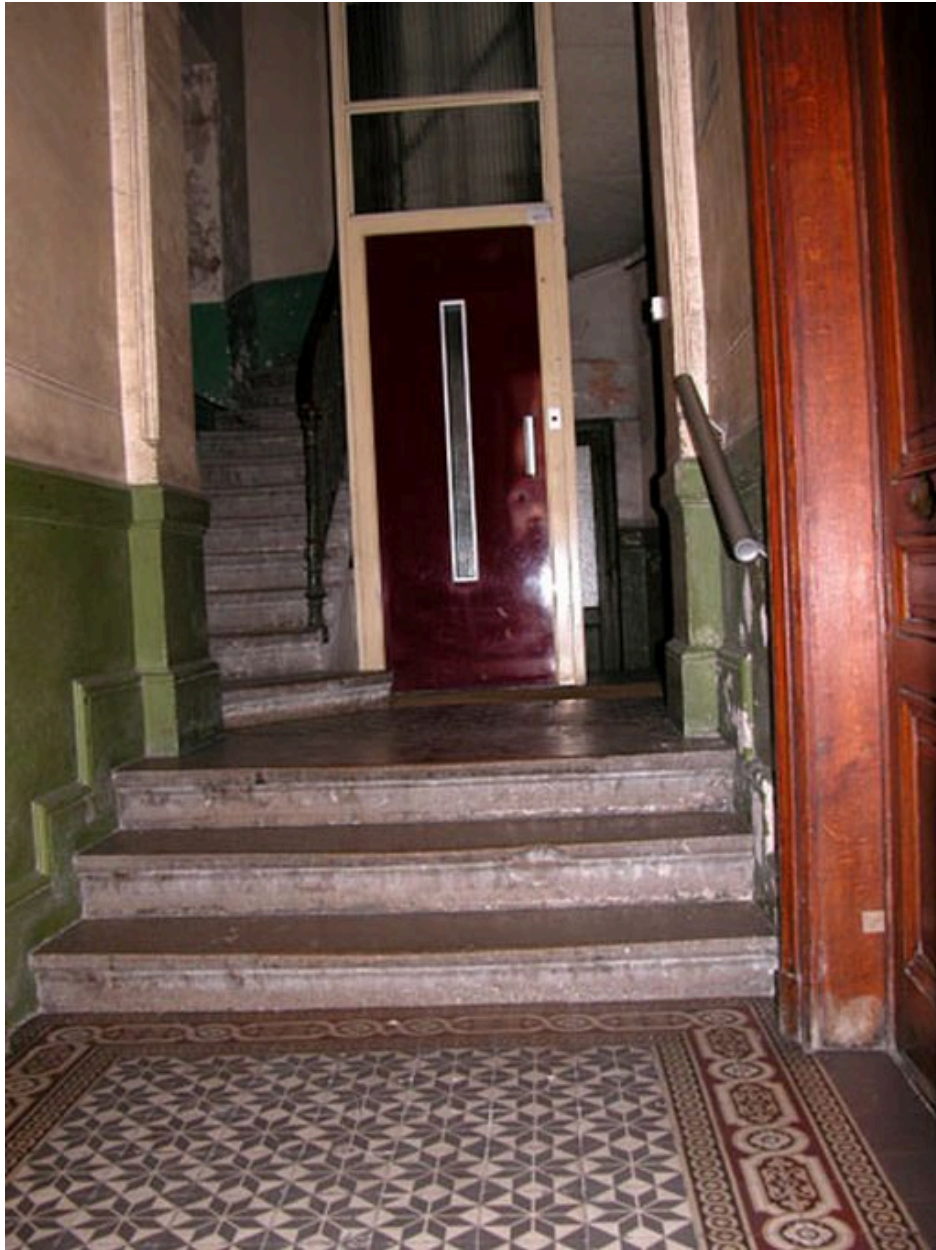
Vue d'ensemble du vestibule  
Phot. Maryannick Chalabi  
IVR82\_20046904069NUCA

Vue d'ensemble du vestibule

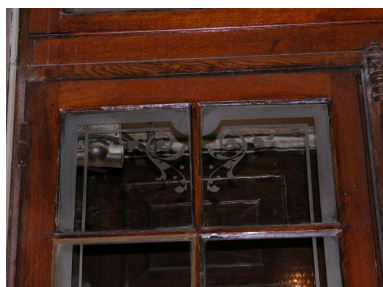
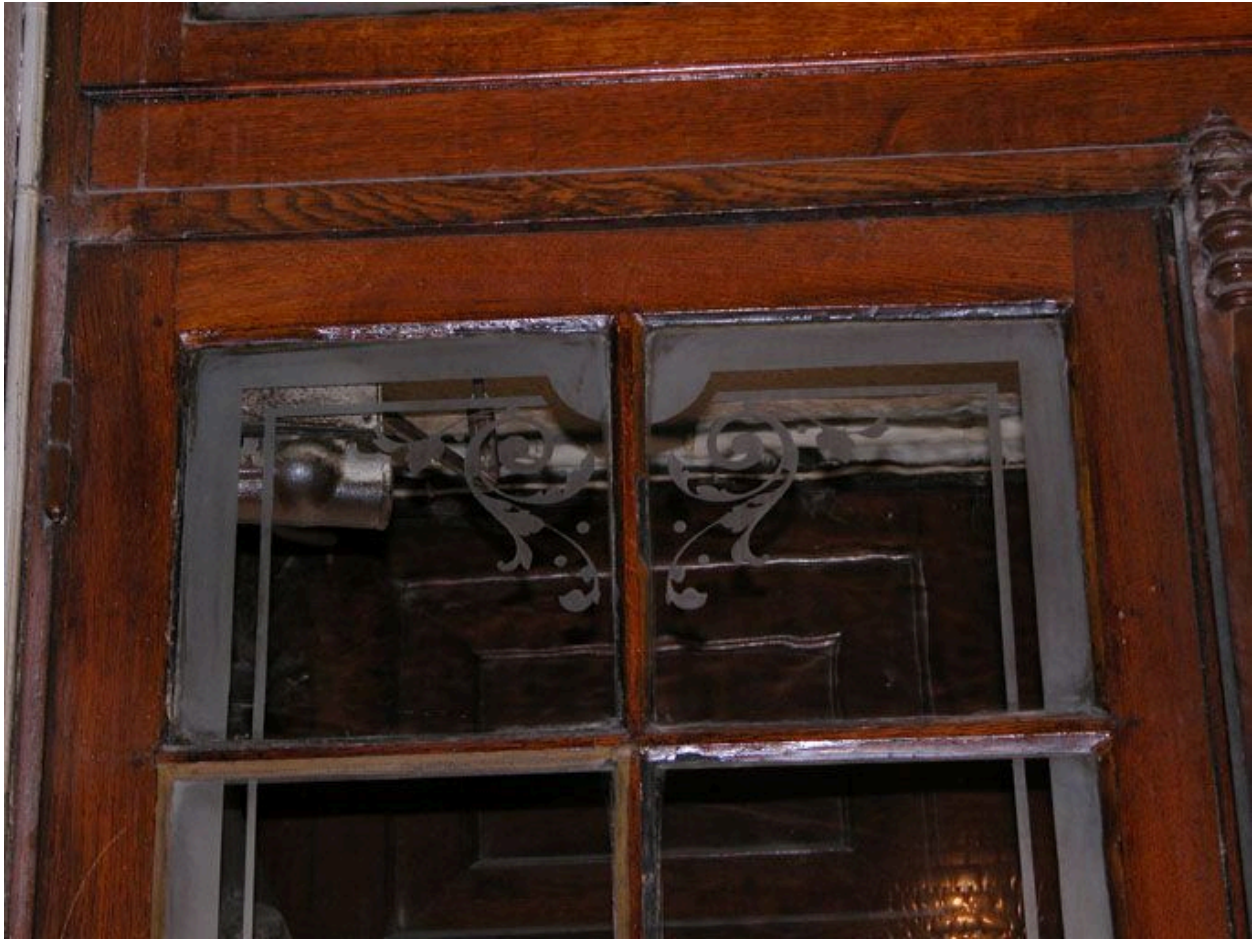
Détail des verres gravés  
de la porte du vestibule  
Phot. Maryannick Chalabi  
IVR82\_20046904070NUCA

Détail des verres gravés de la porte du vestibule

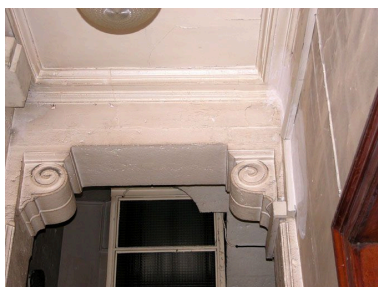
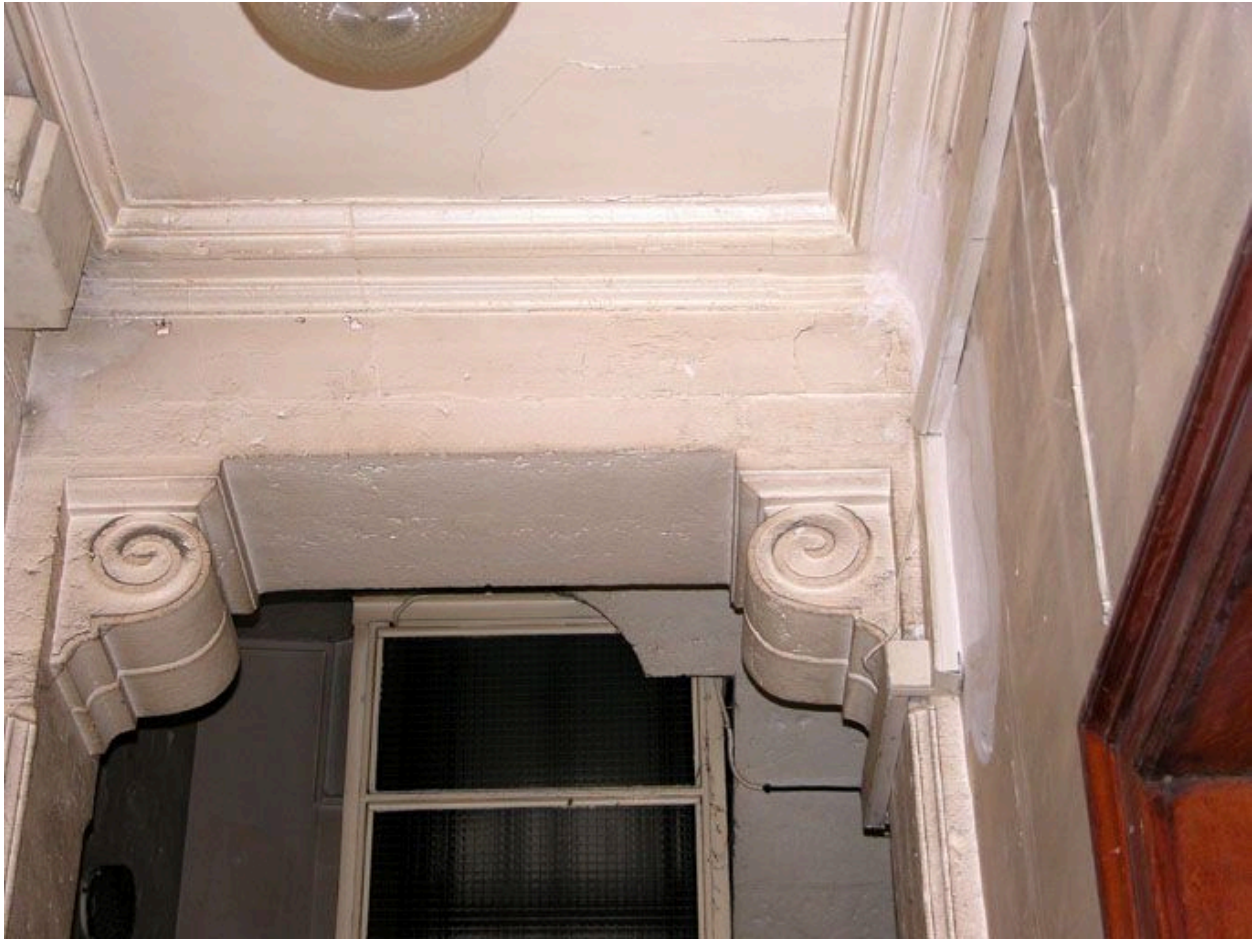
Détail de l'étrésillonement  
supportant le plafond du vestibule  
Phot. Maryannick Chalabi  
IVR82\_20046904072NUCA

Détail de l'étrésillonement supportant le plafond du vestibule

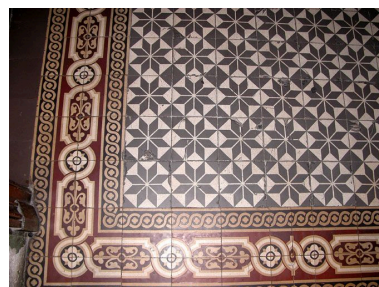
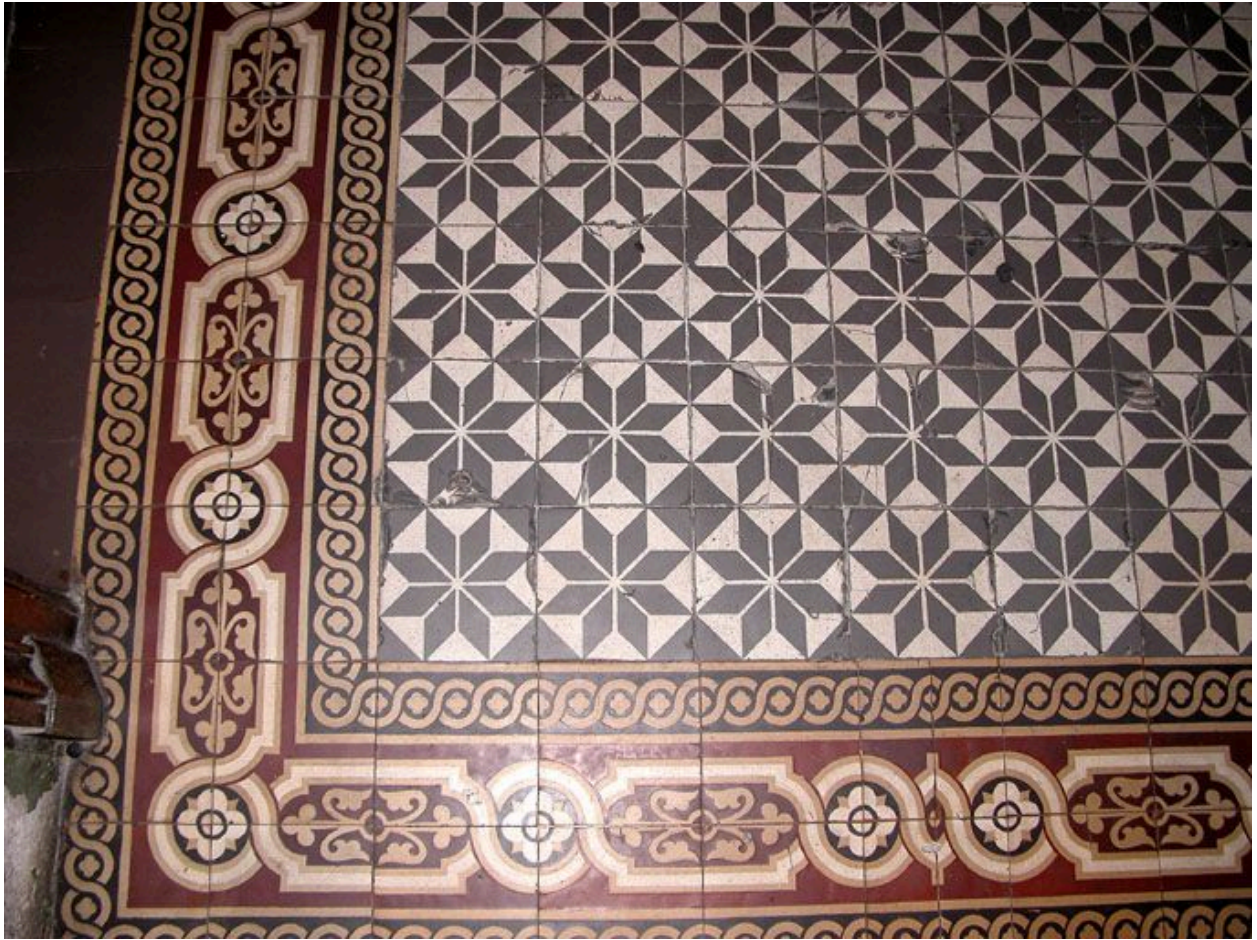
Carrelage en ciment  
moulé du vestibule  
Phot. Maryannick Chalabi  
IVR82\_20046904073NUCA

Carrelage en ciment moulé du vestibule

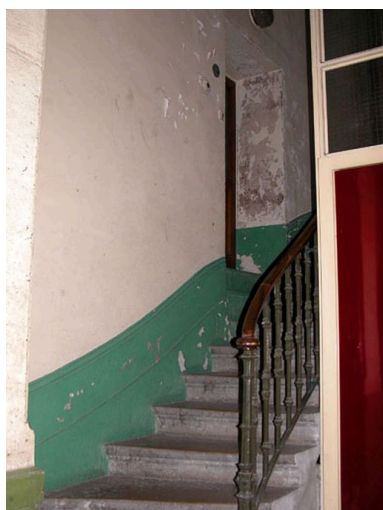
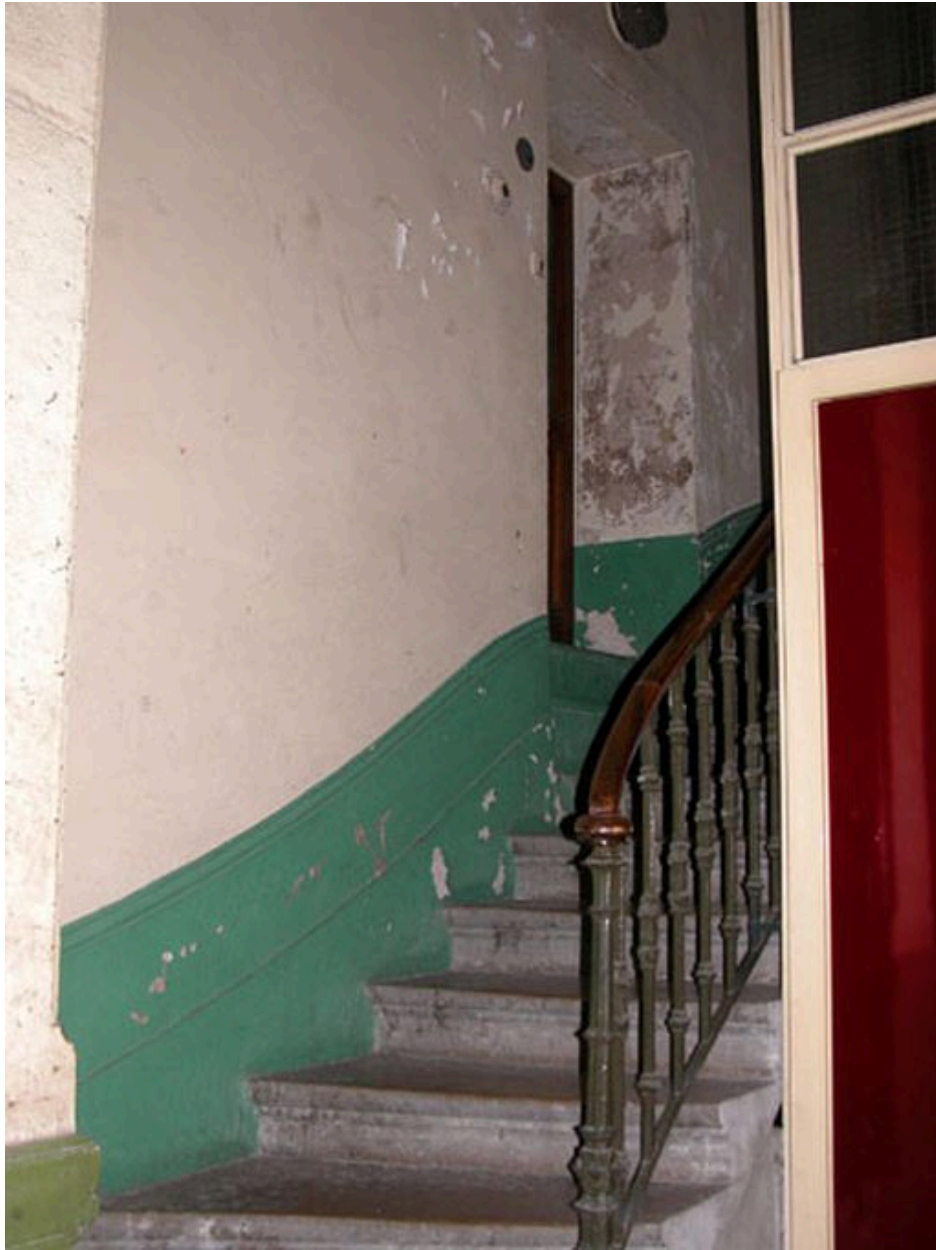
Départ de l'escalier et vue de  
la porte de la conciergerie  
Phot. Maryannick Chalabi  
IVR82\_20046904074NUCA

Départ de l'escalier et vue de la porte de la conciergerie

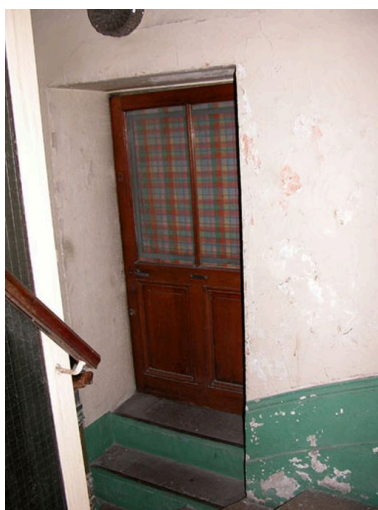
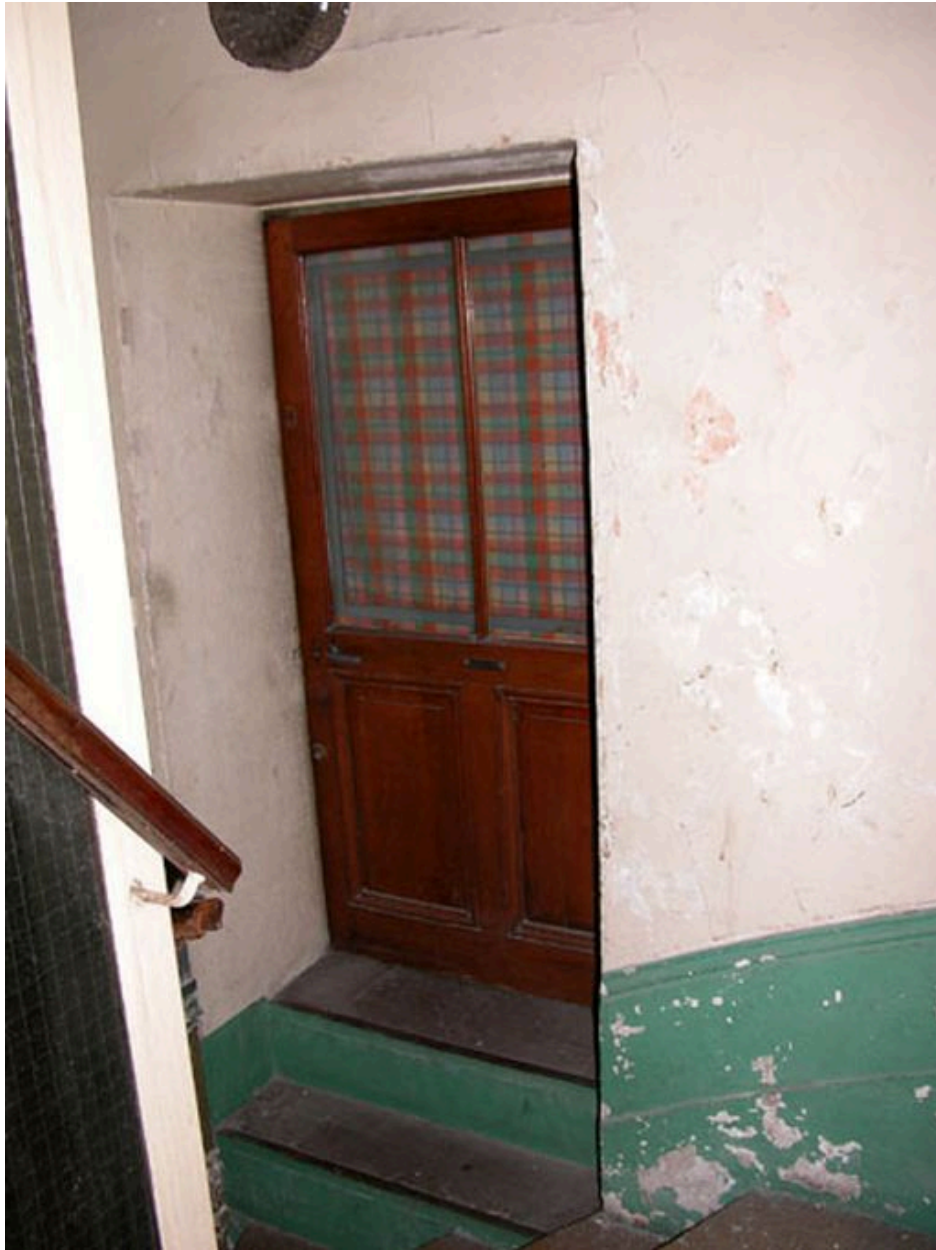
Porte de la conciergerie  
Phot. Maryannick Chalabi  
IVR82\_20046904075NUCA

Porte de la conciergerie

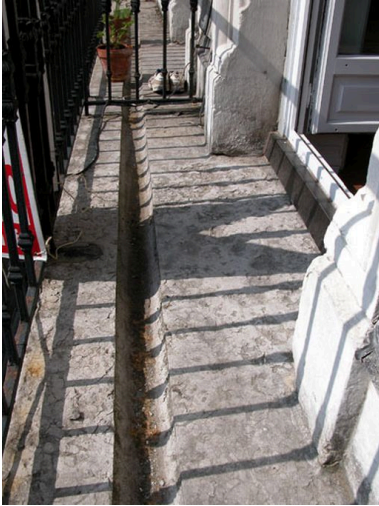
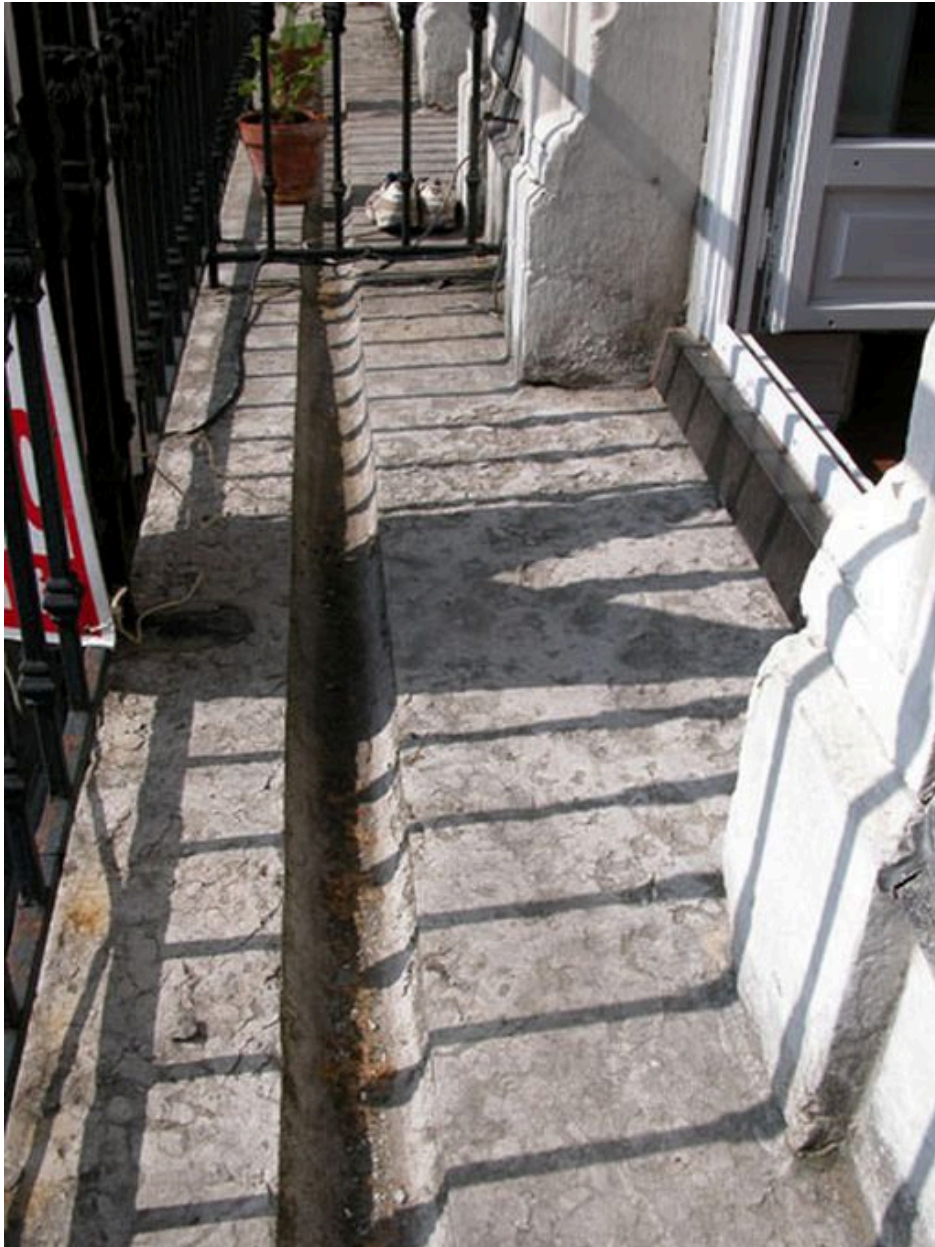
Détail de la rigole du balcon  
filant devant l'étage de comble  
Phot. Maryannick Chalabi  
IVR82\_20046904676NUCA

Détail de la rigole du balcon filant devant l'étage de comble
