Rhône-Alpes, Loire
Roche
le Montet

Ferme

Numéro de dossier : IA42002359
Date de l'enquête initiale : 2005
Date(s) de rédaction : 2012
Cadre de l'étude : inventaire topographique
Degré d'étude : repéré

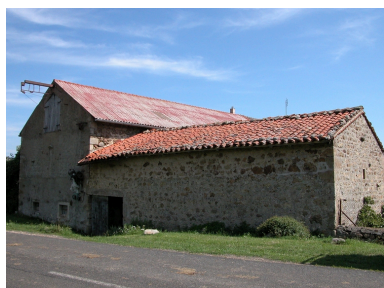
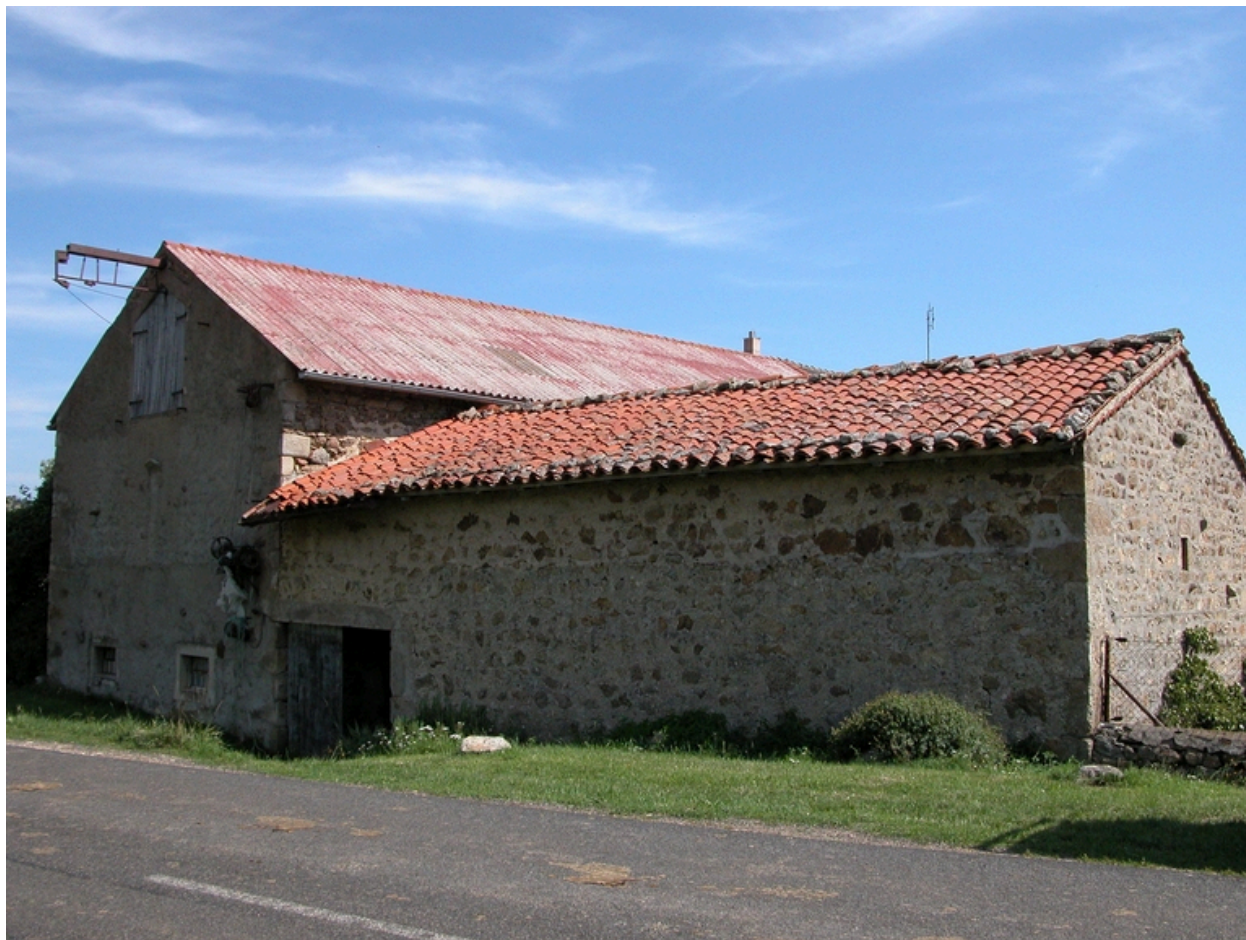
Vue d'ensemble depuis le sud :
cuvage et passage couvert,
pignon de la grange-étable.
Phot. Caroline Guibaud
IVR82_20124201089NUCA

Vue d'ensemble depuis le sud : cuvage et passage couvert, pignon de la grange-étable.

Ferme à juxtaposition (toiture unique), à cour fermée (passage couvert). Logis de trois travées à un étage et un étage de comble ; le rez-de-chaussée comprend un couloir latéral occupé par un petit vestibule puis par l'escalier (droit, en bois), deux pièces en façade (cuisine avec cheminée à piédroits et consoles en doucine en granite, en partie démolie, et *bretagne*) et deux pièces sur l'arrière (un "fournier" (pièce contenant autrefois un four à pain ?) derrière la cuisine et un débarras derrière la *bretagne*, avec une cave semi-enterrée au-dessous, accessible par un escalier partant du "fournier") ; l'étage se compose de chambres et d'un charnier au-dessus du "fournier"). Dans le prolongement du logis est édifée la grange-étable, pour 10 à 15 vaches (porte de communication avec le vestibule du logis ; accès haut à la grange par montoir sur l'arrière. En retour de la grange-étable est édifée un passage couvert (bûcher au-dessus) et un cuvage utilisé également comme remise à voitures et clapier, et contenant un abreuvoir alimenté par une source. En face du logis, un petit corps de bâtiment contient une *chaudière* pour la cuisson des aliments du bétail et un fournil (four à pain détruit) et atelier, puis une porcherie. Les murs sont en moellon de granite (enduit à joints tirés à la pointe sur l'étable, enduit ciment sur le logis), les encadrements en pierre de taille (ouvertures à encadrement en ciment sur l'étable), les toits à longs pans, en tuile creuse (corps du passage couvert), tuile plate mécanique (fournil-atelier, porcherie, logis) et ciment-amiante (grange-étable). Niche à statuette en façade du logis (linteau monolithe cintré). Deux poiriers sont plantés devant le logis. Inscription

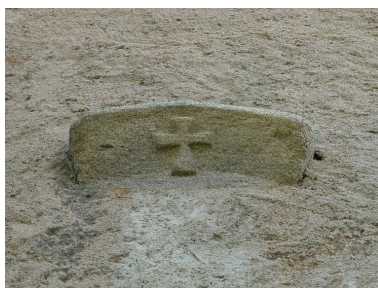
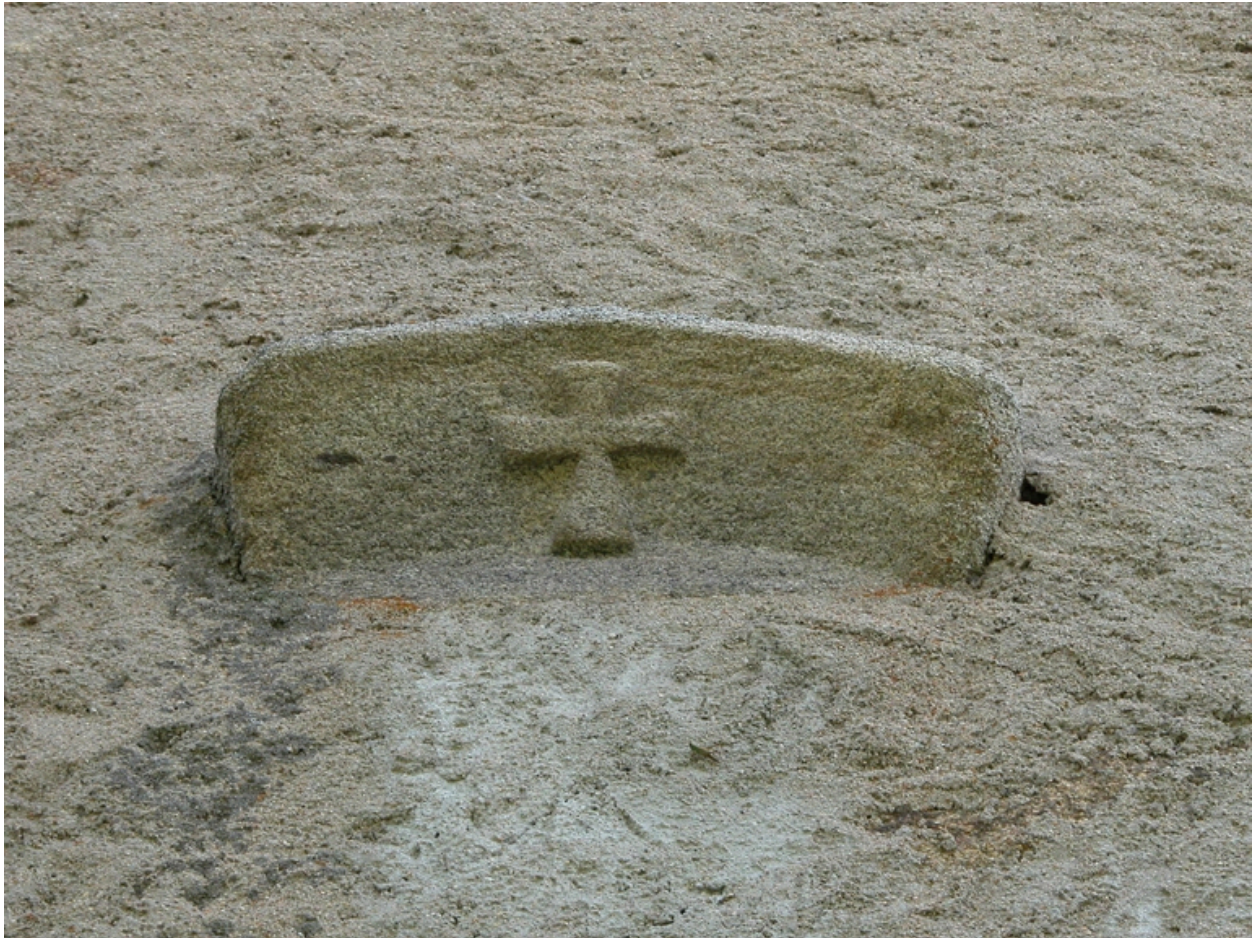
Détail du fragment de corniche
en granite en remploi dans le
pignon de la grange-étable.
Phot. Caroline Guibaud
IVR82_20124201092NUCA

Détail du fragment de corniche en granite en remploi dans le pignon de la grange-étable.

La ferme n'existe pas lors de l'établissement du premier cadastre avant 1818. Elle aurait été édifée à la suite de l'incendie d'une fermesituée au bourg. Le logis (désaffecté) porte la date 1880. La *chaudière* et le fournil ont été édifés au milieu du 20e siècle. L'édifice actuel remploie des pierres taillées provenant d'édifices plus anciens : linteau à accolades jumelées à l'arrière du logis, fragment de corniche en granite (faîte d'un pignon) avec une croix sculptée sur le pignon de la grange-étable. Un nouveau logis (pavillon) et une stabulation ont été construits à proximité (1986 AL 1 et 270) dans le dernier quart du 20e siècle. La ferme possédait une vigne, avec une loge, au lieu-dit Montaud (commune de Montbrison ; renseignement oral). Le fragment de corniche sculpté d'une croix peut être rapproché d'un autre remployé sur une ferme à Néel (IA42002322).

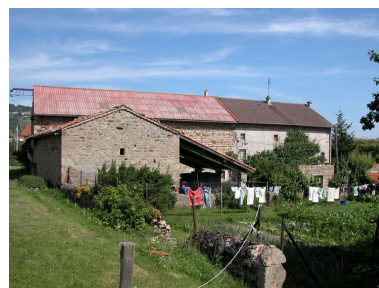
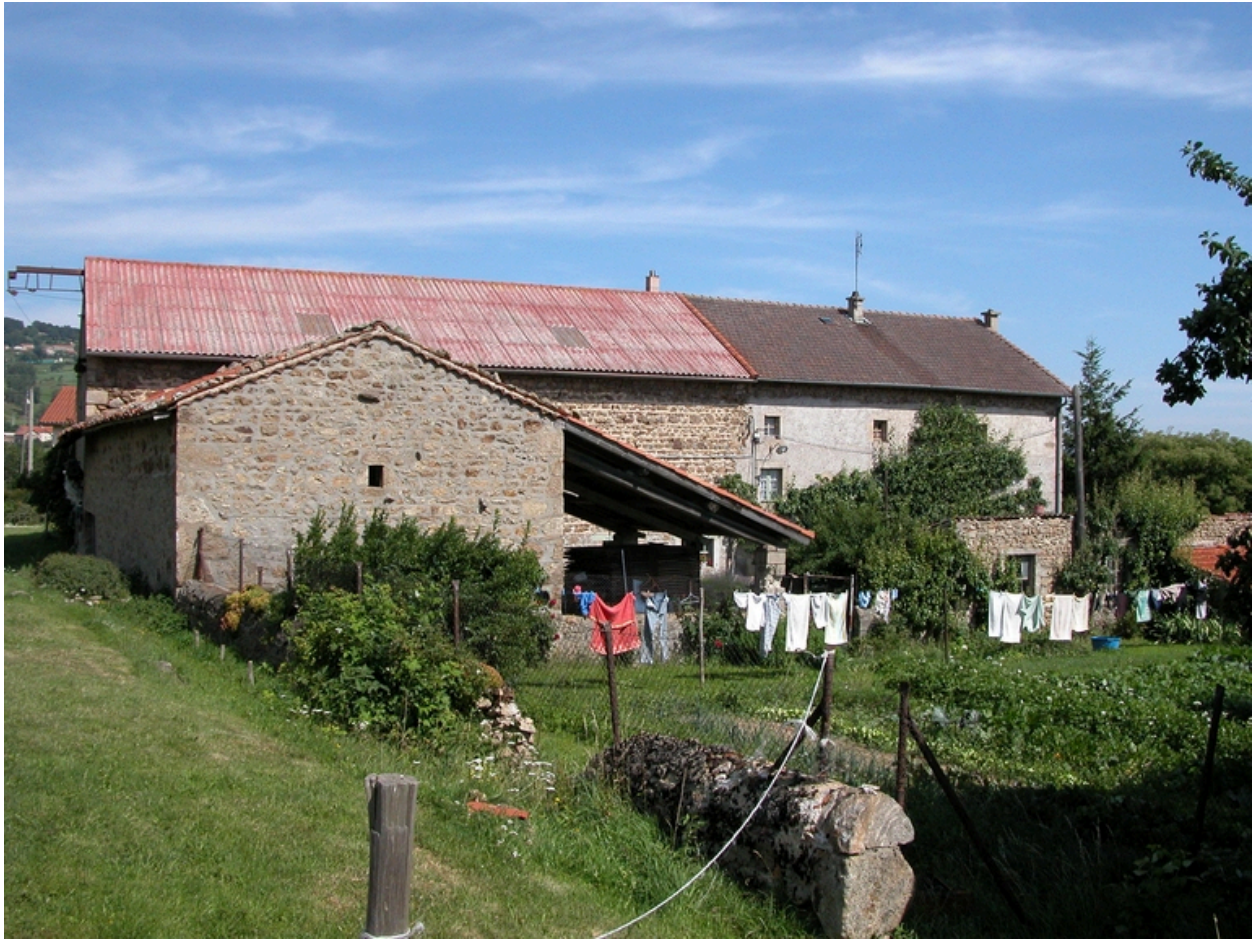
Vue d'ensemble depuis le sud-est.
Phot. Caroline Guibaud
IVR82_20124201091NUCA

Vue d'ensemble depuis le sud-est.

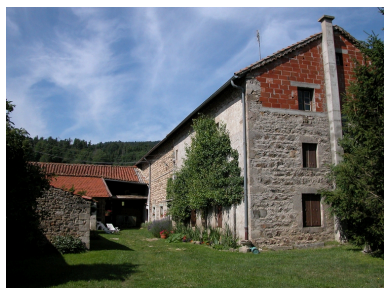
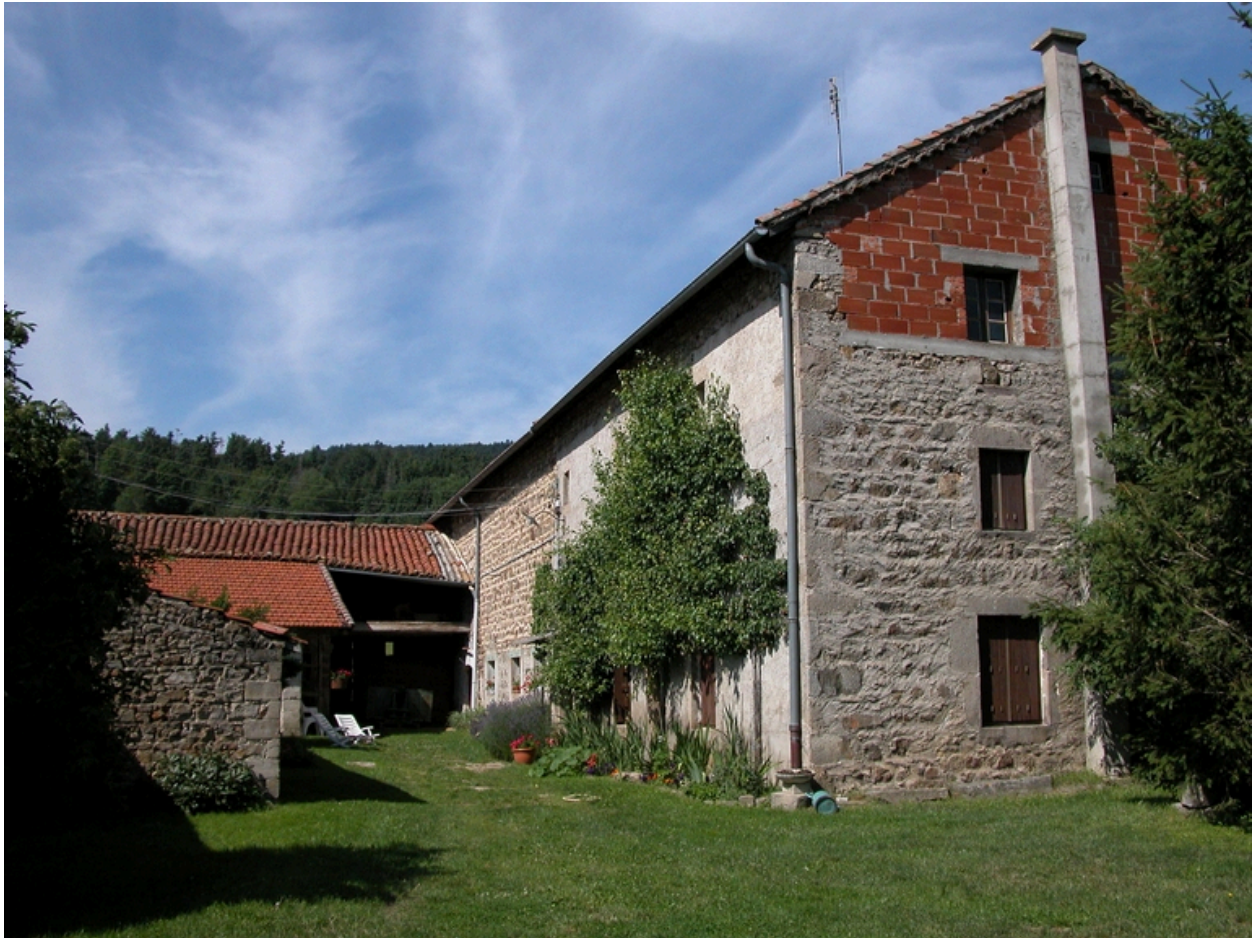
Vue d'ensemble de la
cour depuis le nord-est.
Phot. Caroline Guibaud
IVR82_20124201085NUCA

Vue d'ensemble de la cour depuis le nord-est.

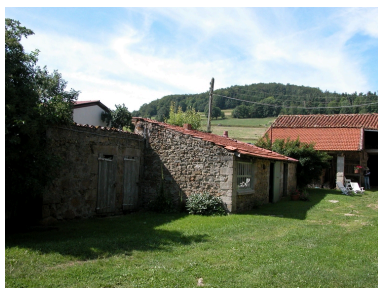
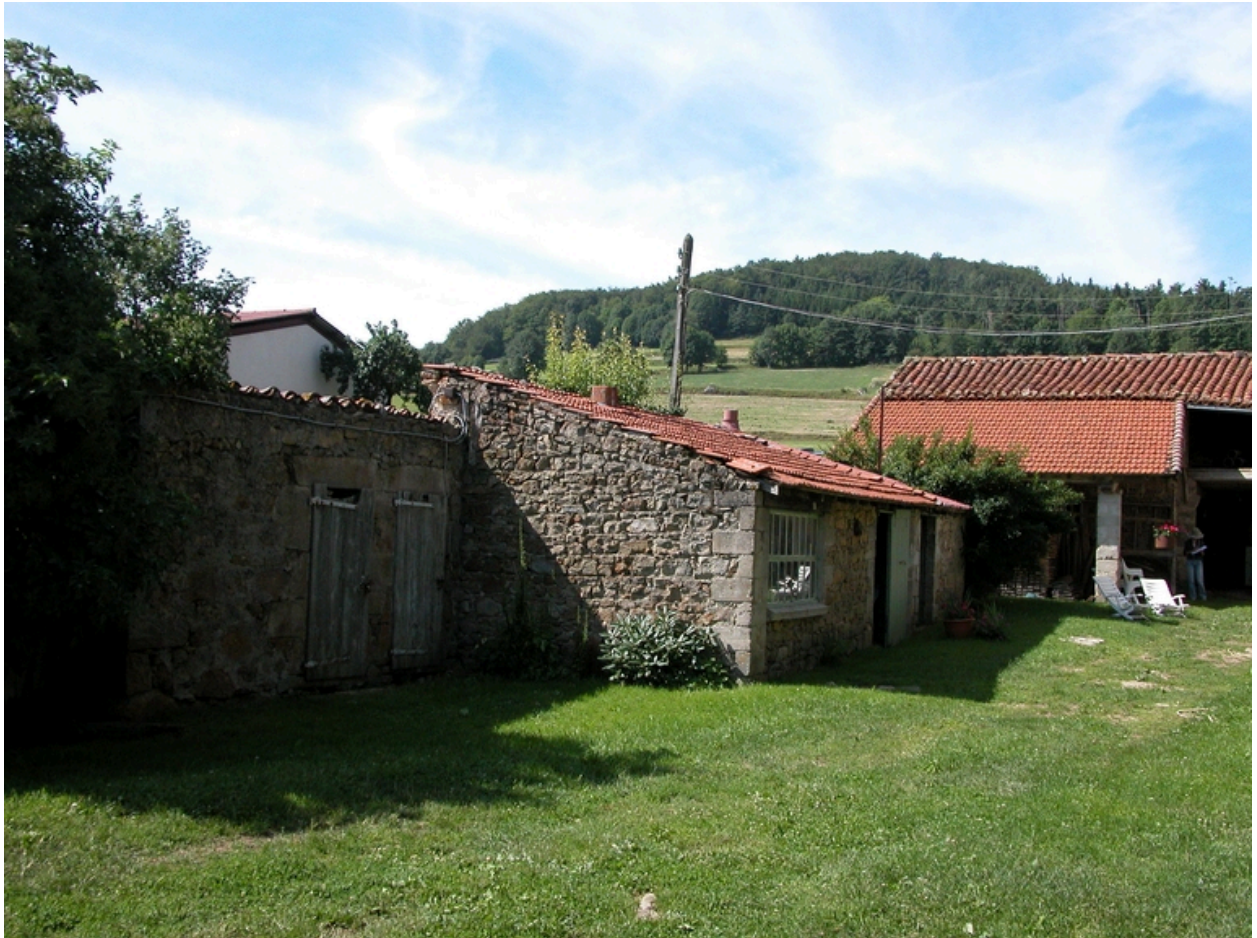
Vue du fournil-atelier-
chaudière et de la porcherie.
Phot. Caroline Guibaud
IVR82_20124201086NUCA

Vue du fournil-atelier-chaudière et de la porcherie.

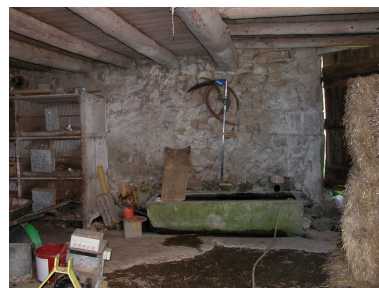
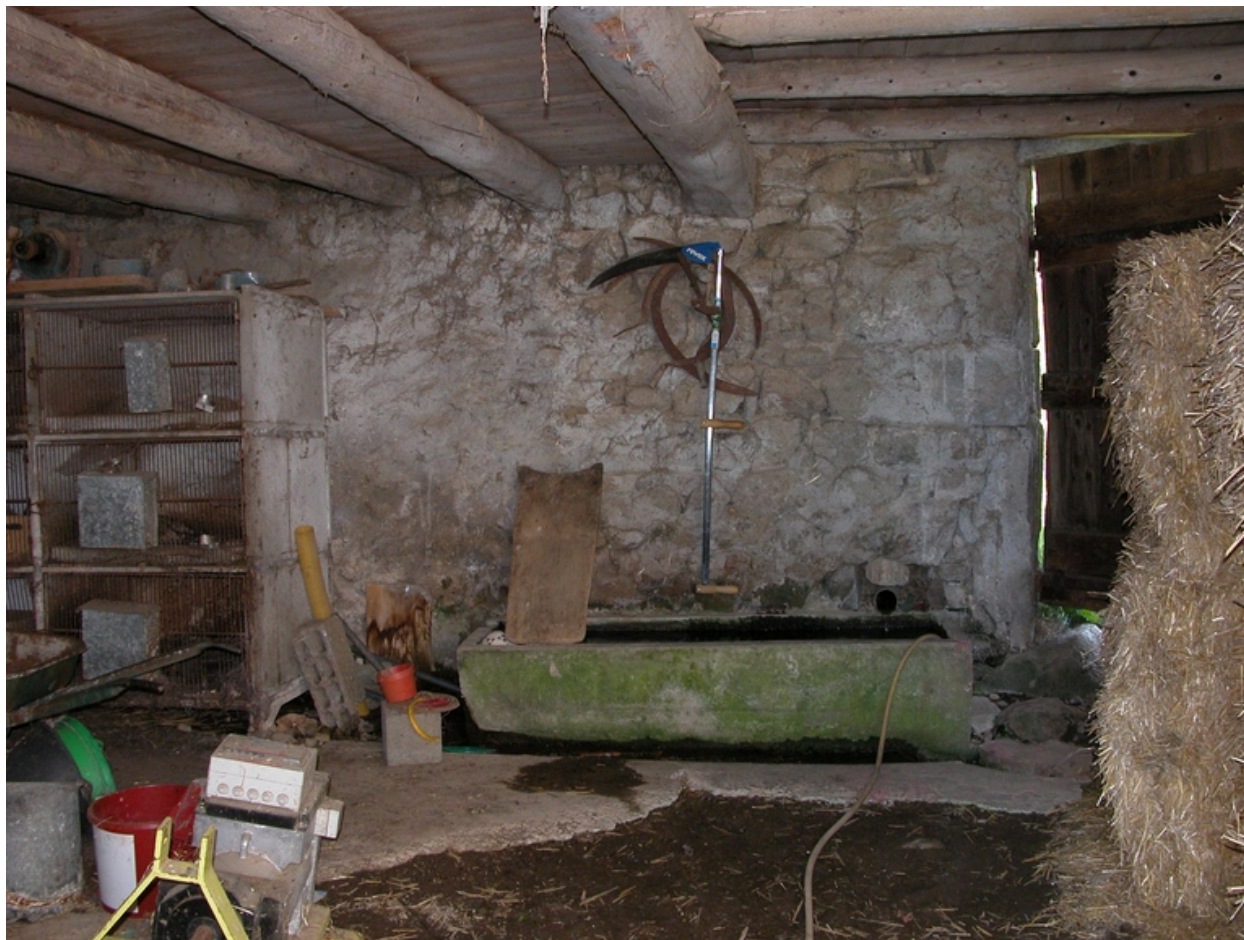
Vue intérieure du cuvage : abreuvoir.
Phot. Caroline Guibaud
IVR82_20124201088NUCA

Vue intérieure du cuvage : abreuvoir.

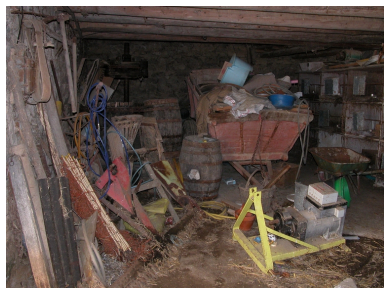
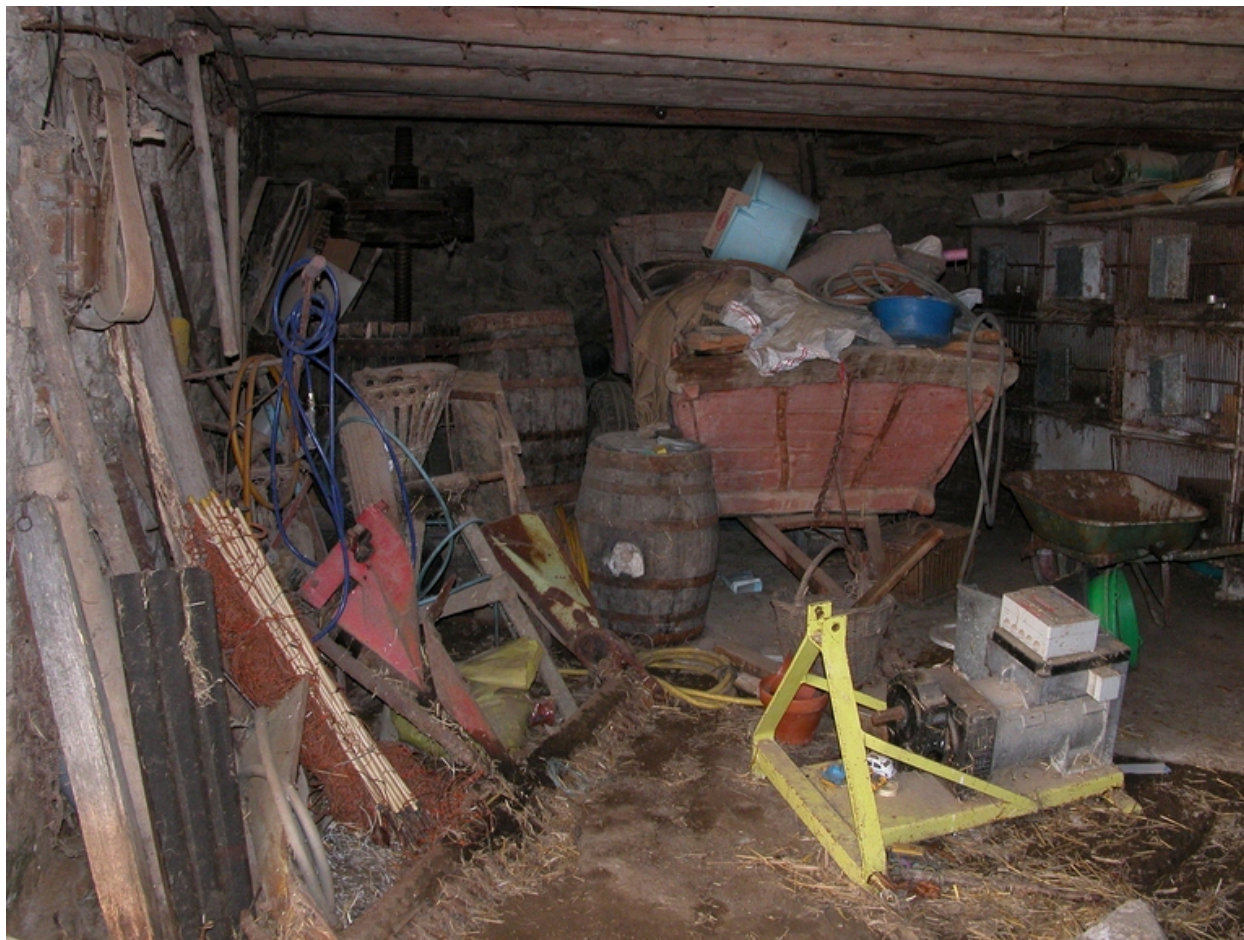
Vue intérieure du cuvage :
remise à voitures, clapiers.
Phot. Caroline Guibaud
IVR82_20124201087NUCA

Vue intérieure du cuvage : remise à voitures, clapiers.

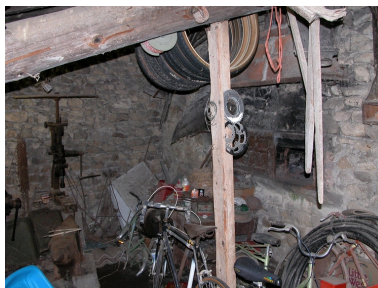
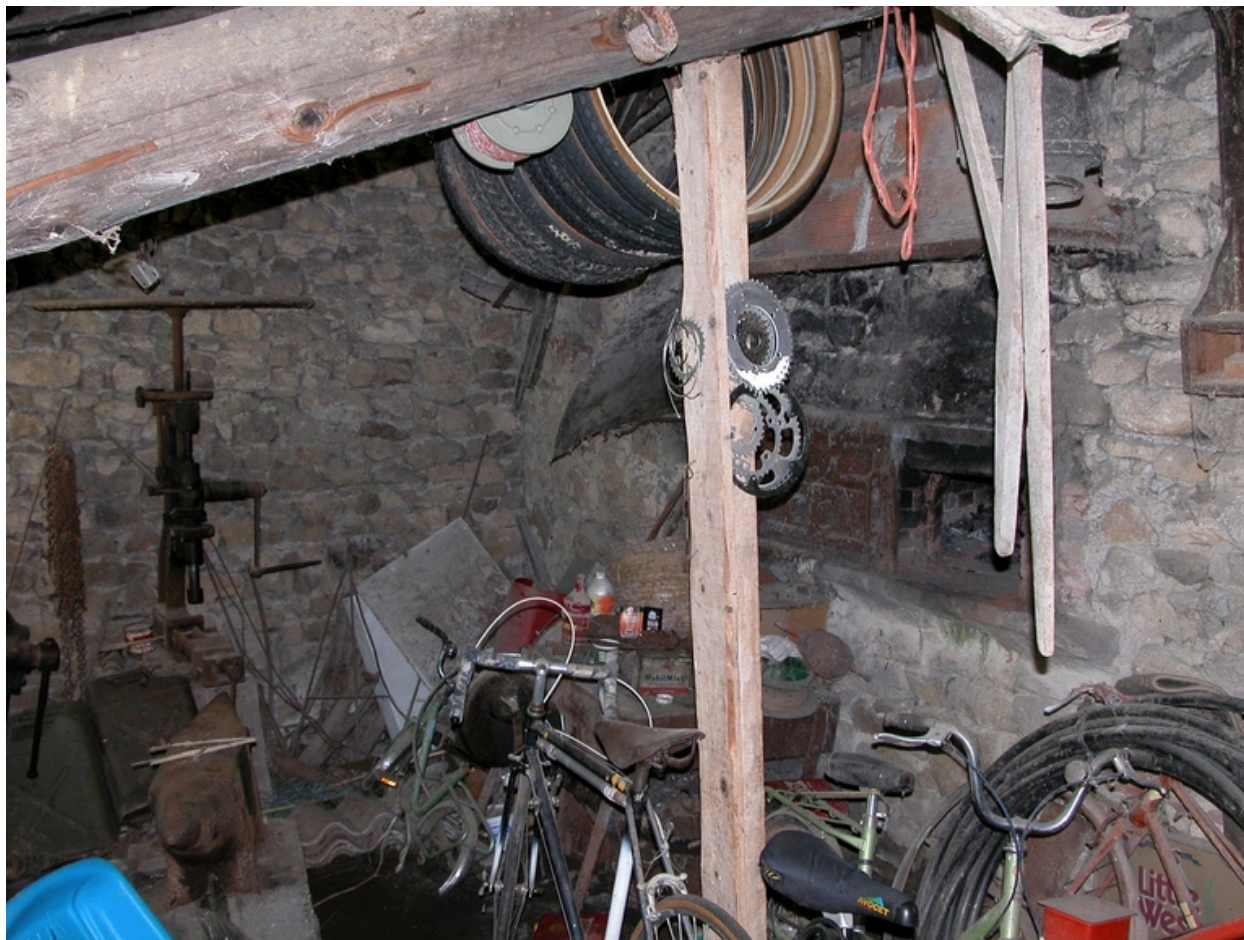
Vue intérieure du fournil-
atelier : four à pain, outils.
Phot. Caroline Guibaud
IVR82_20124201093NUCA

Vue intérieure du fournil-atelier : four à pain, outils.

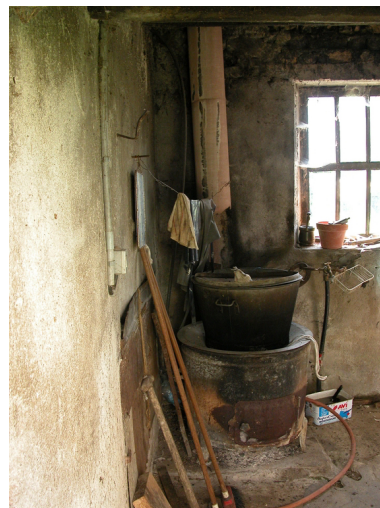
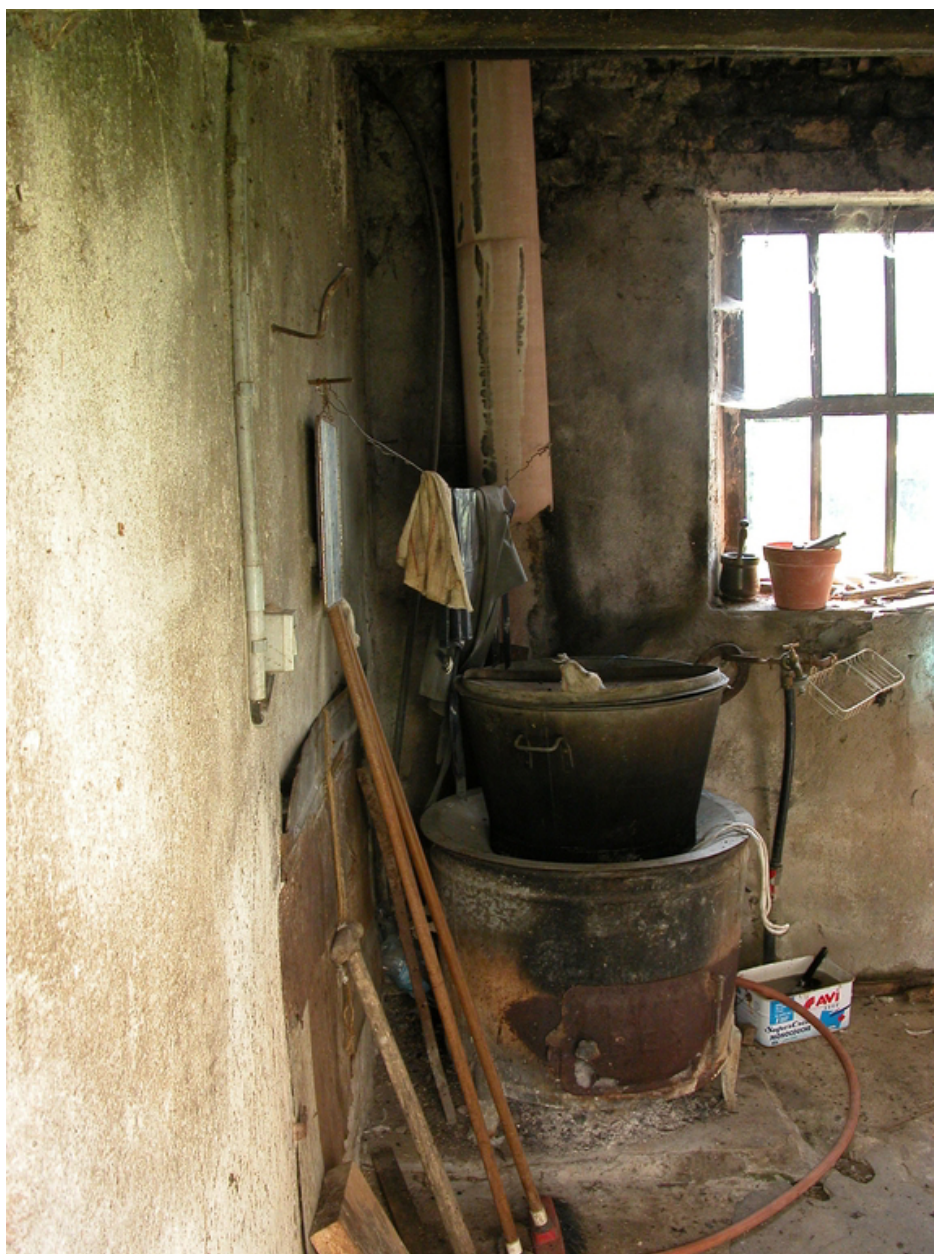
Vue intérieure de la chaudière.
Phot. Caroline Guibaud
IVR82_20124201084NUCA

Vue intérieure de la chaudière.
