Lyon 4e
Croix-Rousse
10, 12 rue Pailleron

Immeuble-atelier 10, 12 rue Pailleron

Numéro de dossier : IA69001628
Date de l'enquête initiale : 2021
Date(s) de rédaction : 2021
Cadre de l'étude : enquête thématique régionale Patrimoine industriel
Degré d'étude : monographié

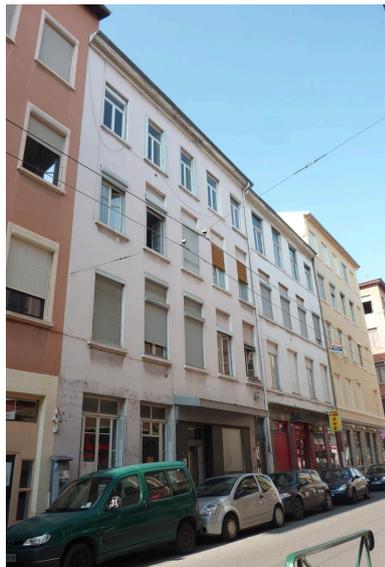
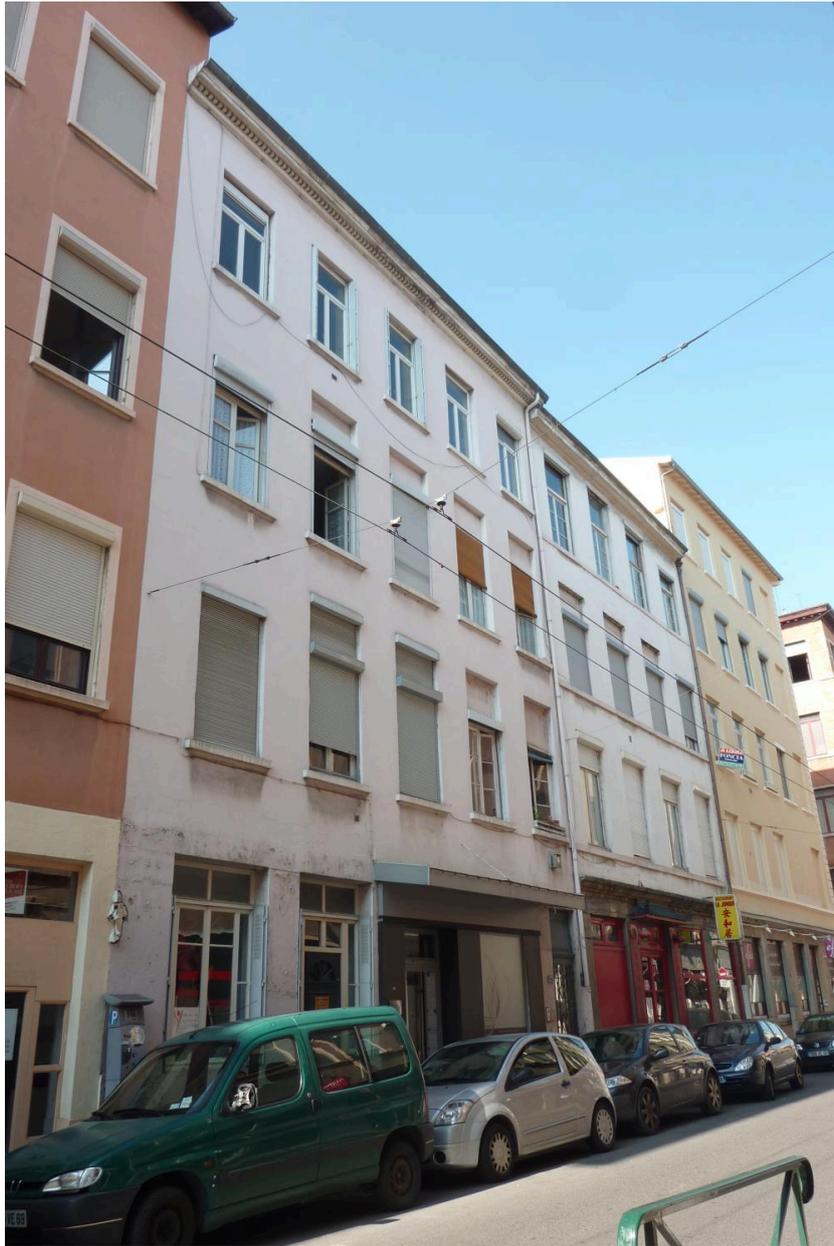
Vue d'ensemble de l'immeuble-atelier
Phot. Nadine Halitim-Dubois
IVR84_20186900066NUCA

Vue d'ensemble de l'immeuble-atelier

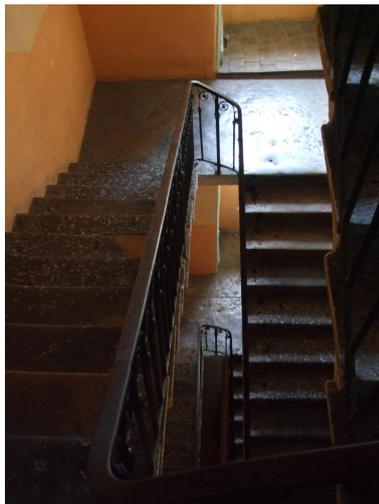
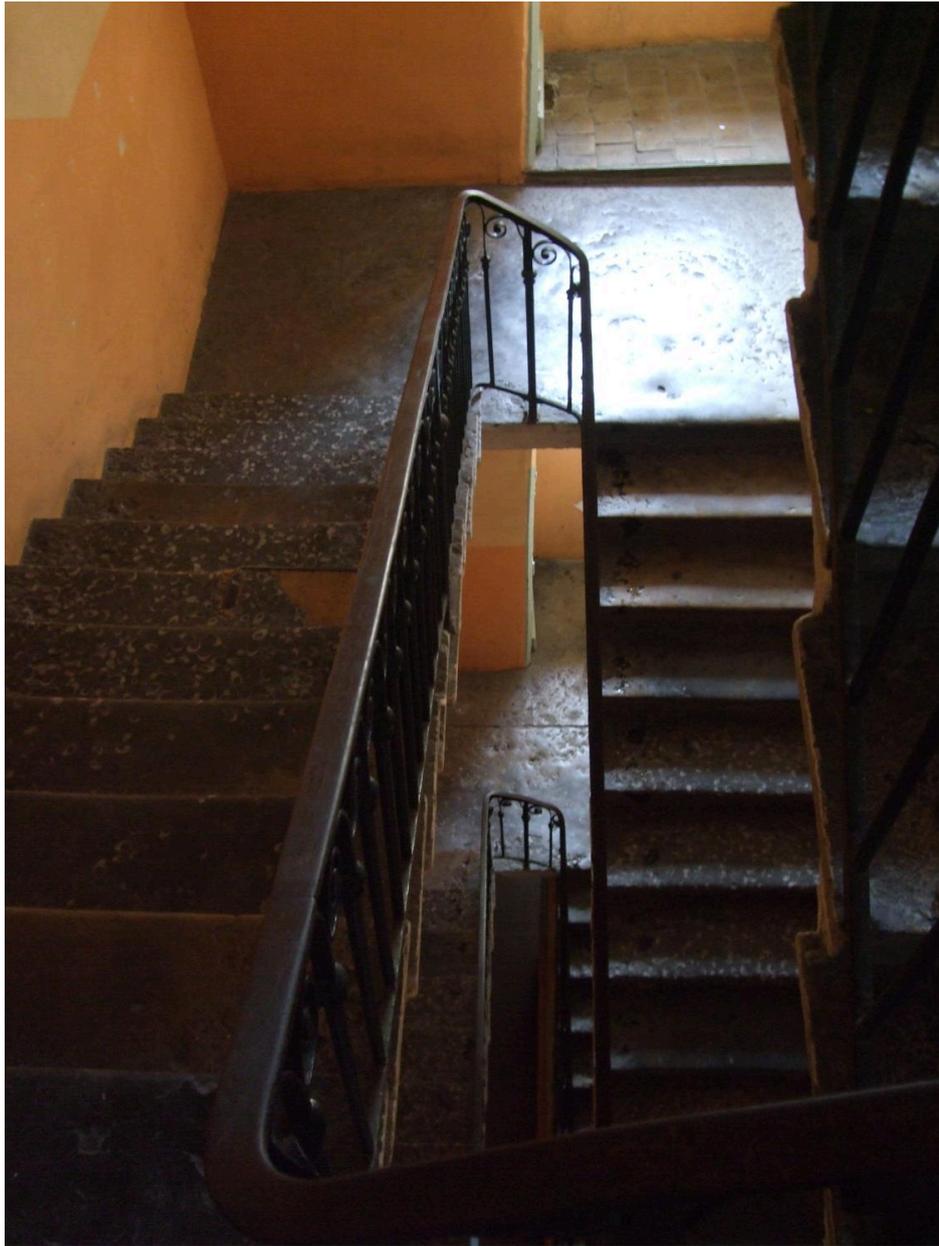
Immeuble-atelier de trois étages carrés et de neuf travées. Escalier perpendiculaire à la rue, escalier rampe sur rampe à jour central. Pierre calcaire à gryphées, main courante en ferronnerie, latrines sur repos avec tomettes au devant.

Escalier à jour central et repos
Phot. Nadine Halitim-Dubois
IVR84_20186900067NUCA

Escalier à jour central et repos

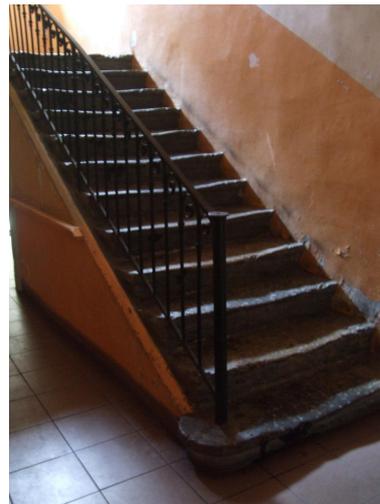
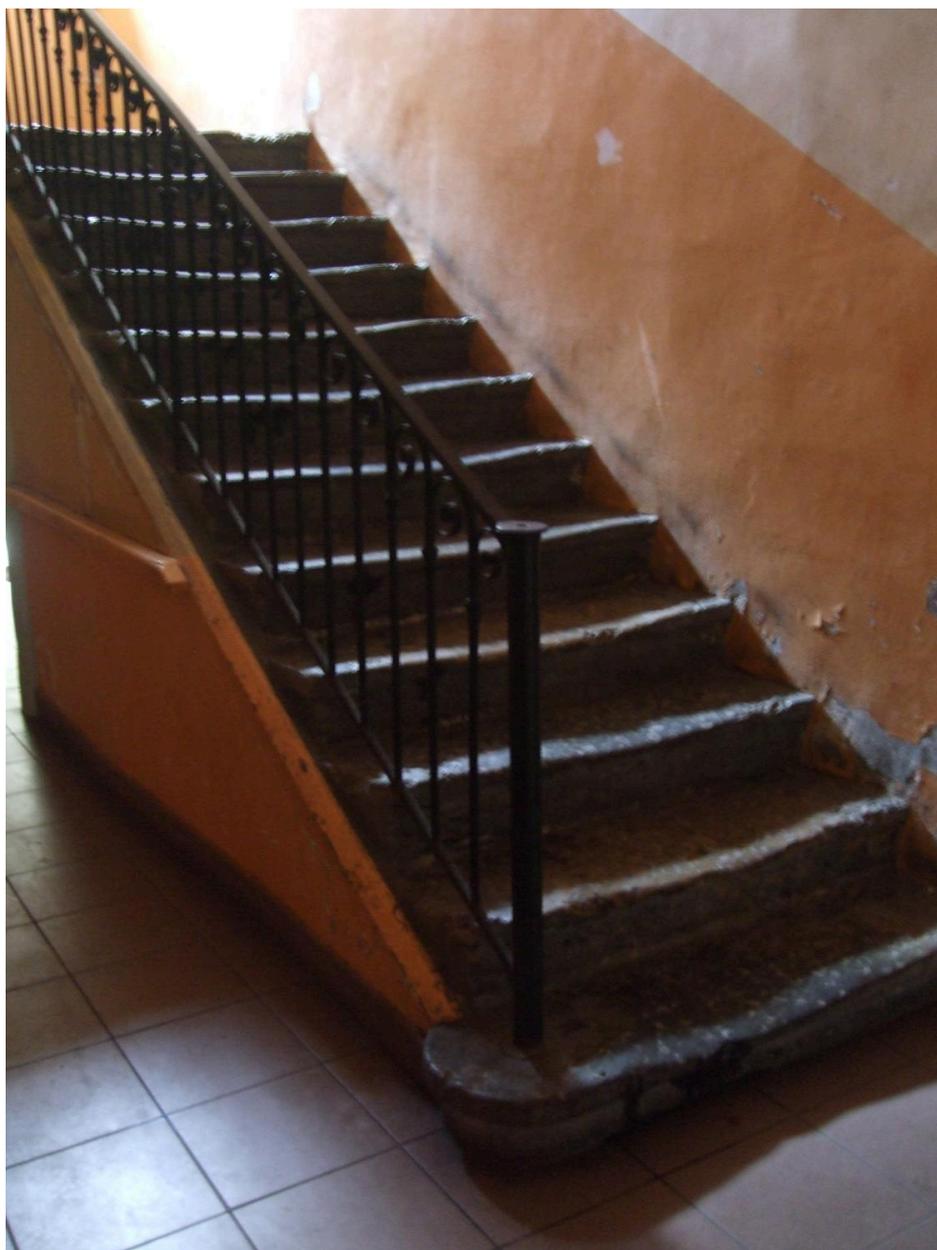
Détail escalier
Phot. Nadine Halitim-Dubois
IVR84_20186900069NUCA

Détail escalier

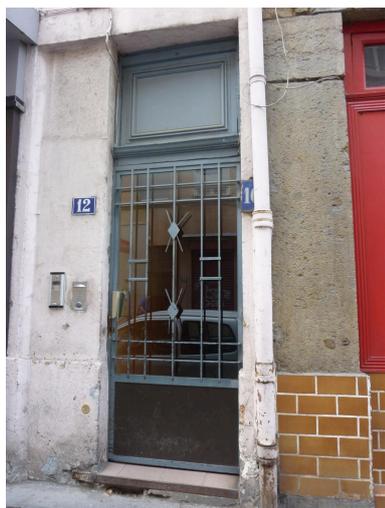
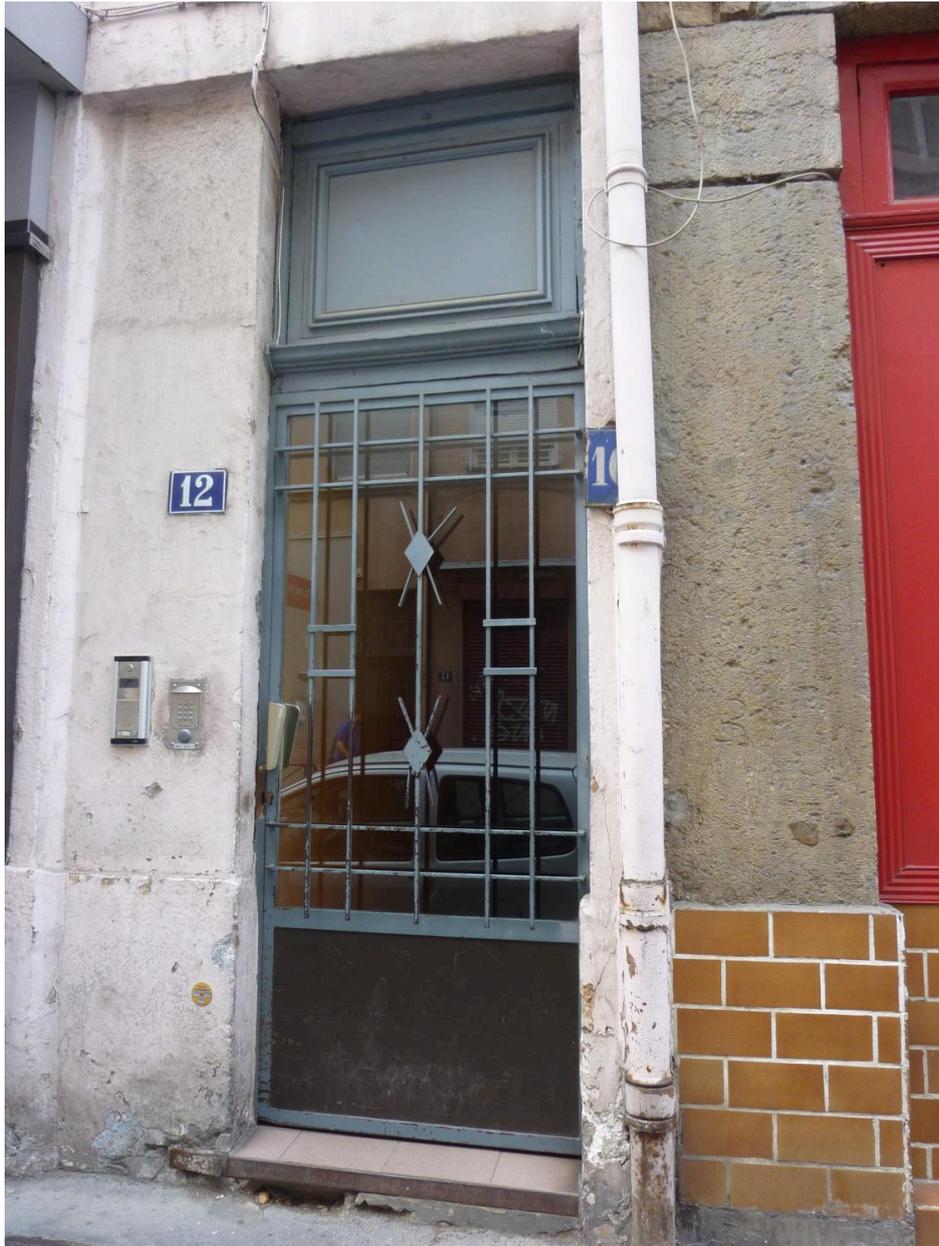
Porte piétonne avec imposte
Phot. Nadine Halitim-Dubois
IVR84_20186900068NUCA

Porte piétonne avec imposte
