Rhône-Alpes, Rhône
Bron
95 boulevard Pinel

Immeuble dit établissement central, actuellement bâtiments 306 et 308

Numéro de dossier : IA69004383
Date de l'enquête initiale : 2009
Date(s) de rédaction : 2009
Cadre de l'étude : inventaire topographique
Degré d'étude : monographié

Dénomination : immeuble
Appellation : dit établissement central, actuellement bâtiments 306 et 308
Destinations successives : Bâtiments 306 et 308
Parties constituantes non étudiées : pharmacie, cuisine, bains douches

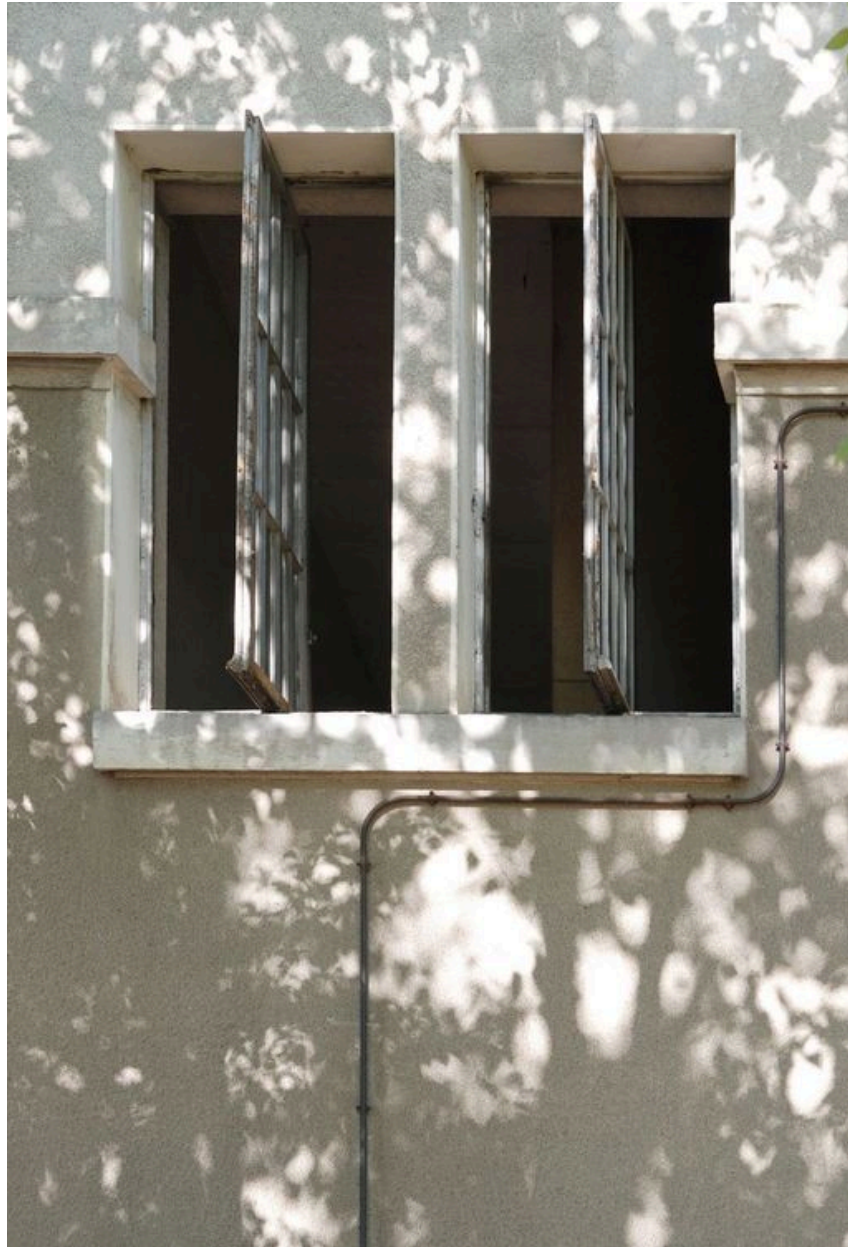
Détail du système d'ouvertures pivotant, façade est

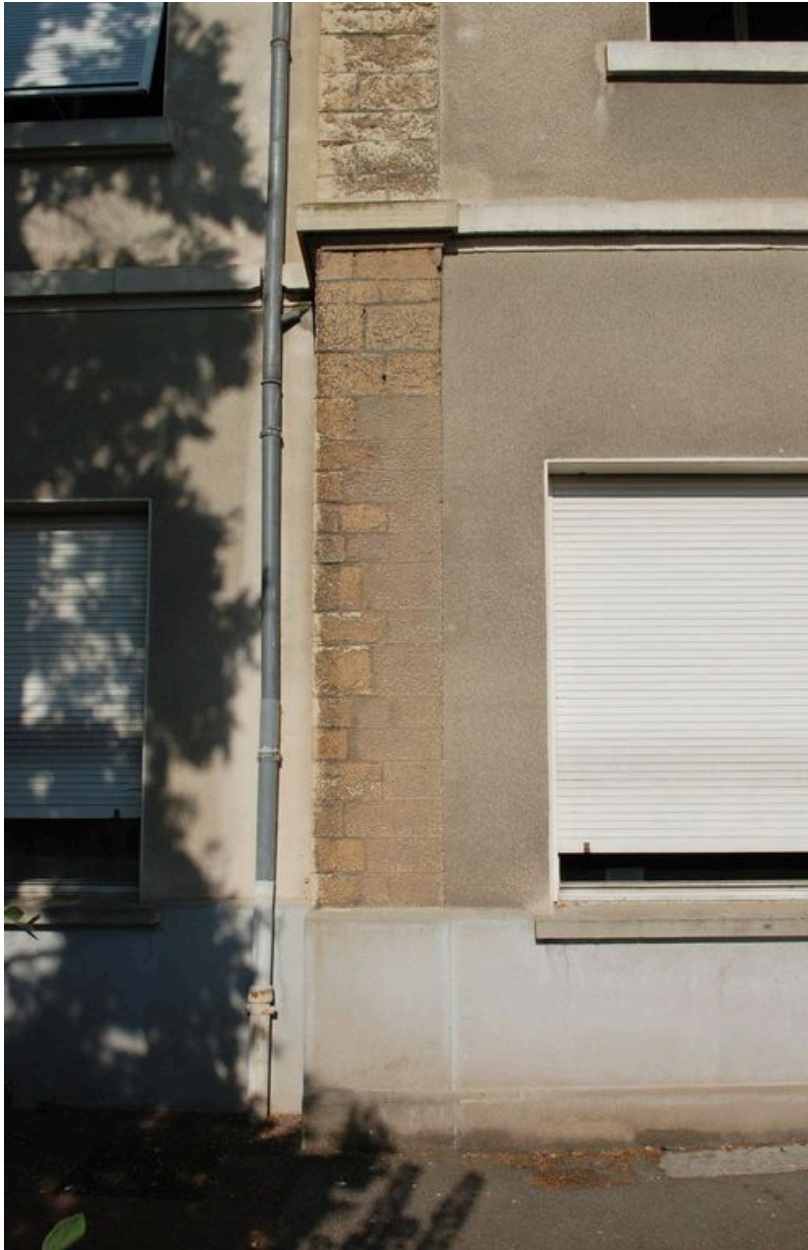
Détail du chaînage d'angle en moellons piqués, façade est

généraux possédant trois niveaux d'élévation. Il est construit en moellons enduits (bien visibles à l'étage de comble), des cordons de pierre de taille formant liaison à la hauteur de chaque plancher, des moellons piqués étant situés aux angles et en bandeaux sous la saillie des toitures, et enfin des cordons de briques venant compléter le tout. Le bâtiment est constitué d'un corps de bâtiment doté d'un avant-corps central (le seul à comporter un étage en surcroît) et deux avant-corps latéraux. A l'intérieur, les deux escaliers monumentaux situés aux extrémités du bâtiment sont conservés ; les seuils, marches et paliers sont en pierre de taille, les paliers possèdent encore des fragments de grilles restreignant l'accès aux étages tout en laissant passer l'air et la lumière. Le sous-sol voûté en moellons occupe toute la longueur du bâtiment et continue à l'est, sous la cuisine disparue ; un escalier extérieur encore visible reliait la cuisine au sous-sol. Le bâtiment des services généraux possède à l'ouest une adjonction en forme de T dont le noyau date probablement du début du 20^e siècle. Ce petit bâtiment ne possède qu'un rez-de-chaussée et un sous-sol.

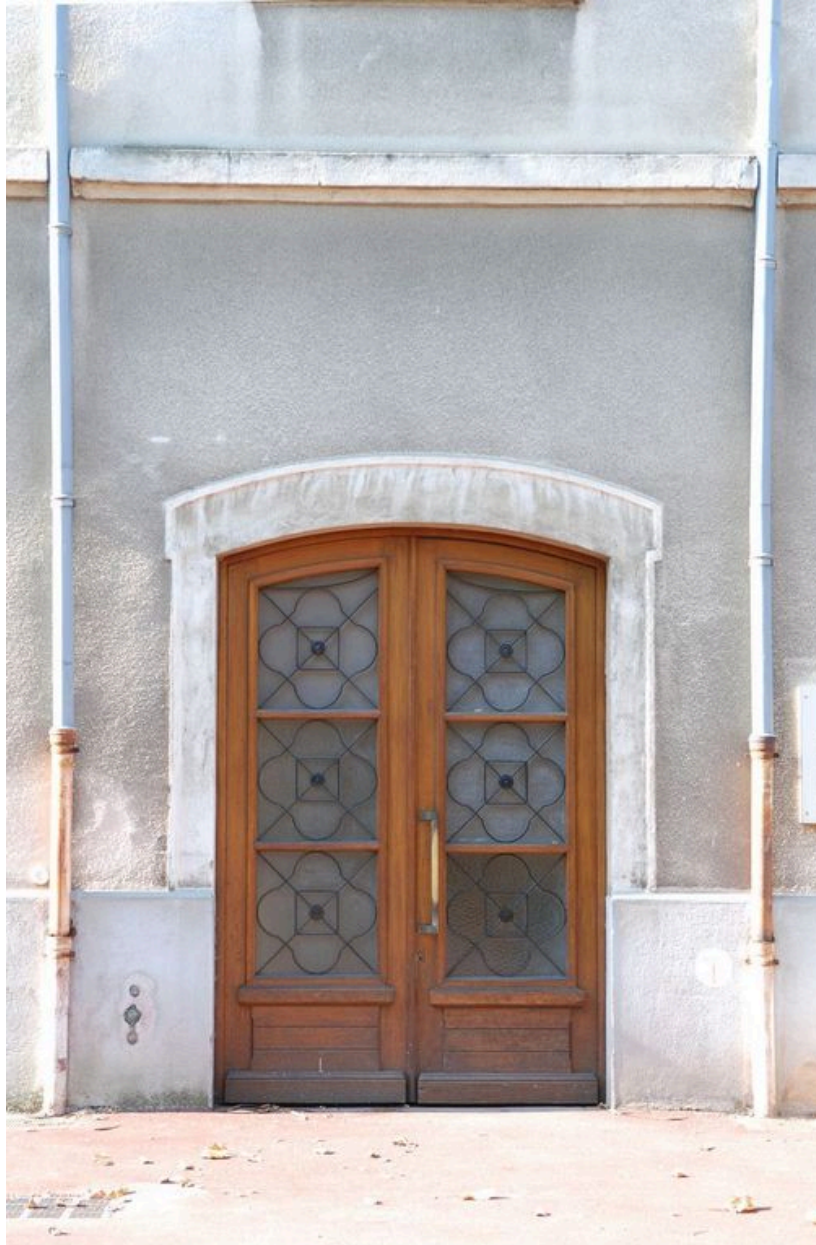
Détail de la façade latérale nord du bâtiment des services généraux : porte en chêne et verre cathédrale

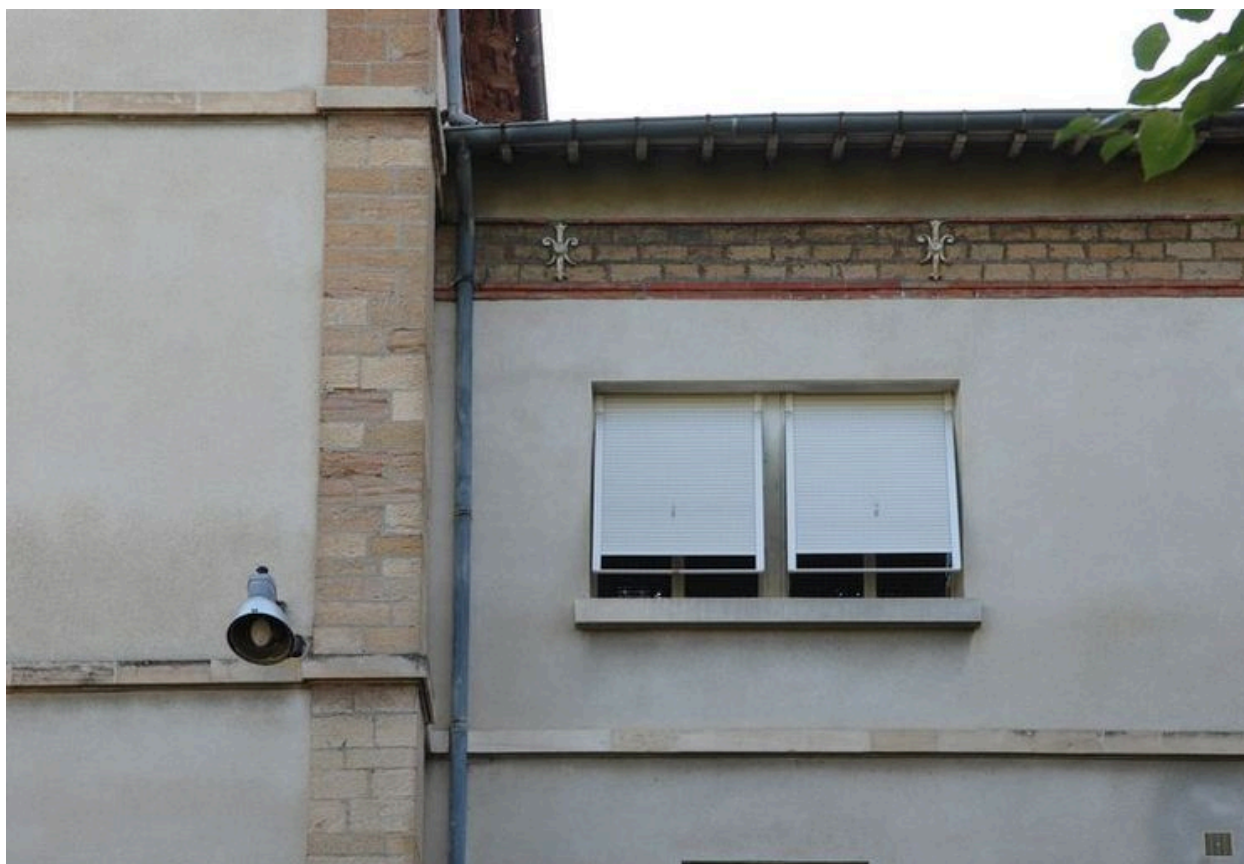
Façade ouest, détail du bandeau en briques, moellons et éléments métalliques sous la toiture

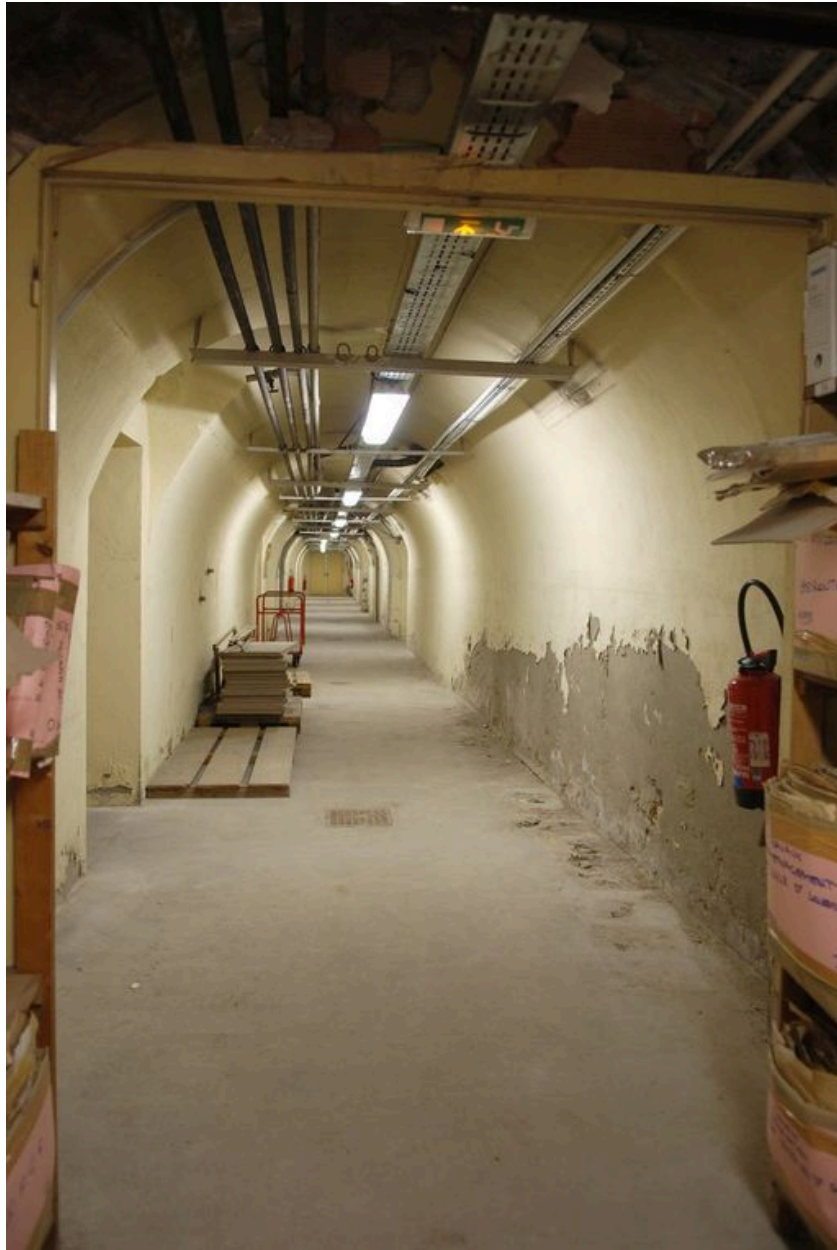
Sous-sol du bâtiment des services généraux, couloir voûté nord-sud

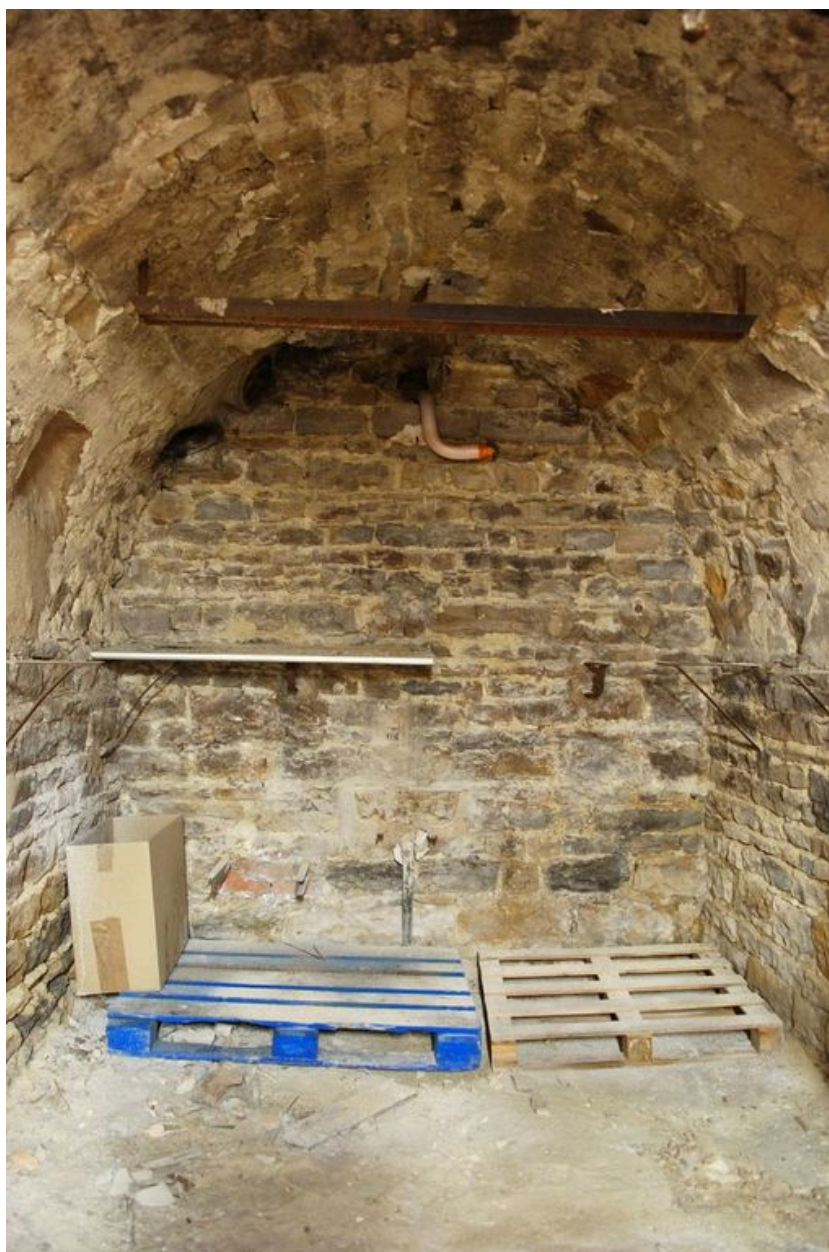
Sous-sol du bâtiment des services généraux, mur en moellons

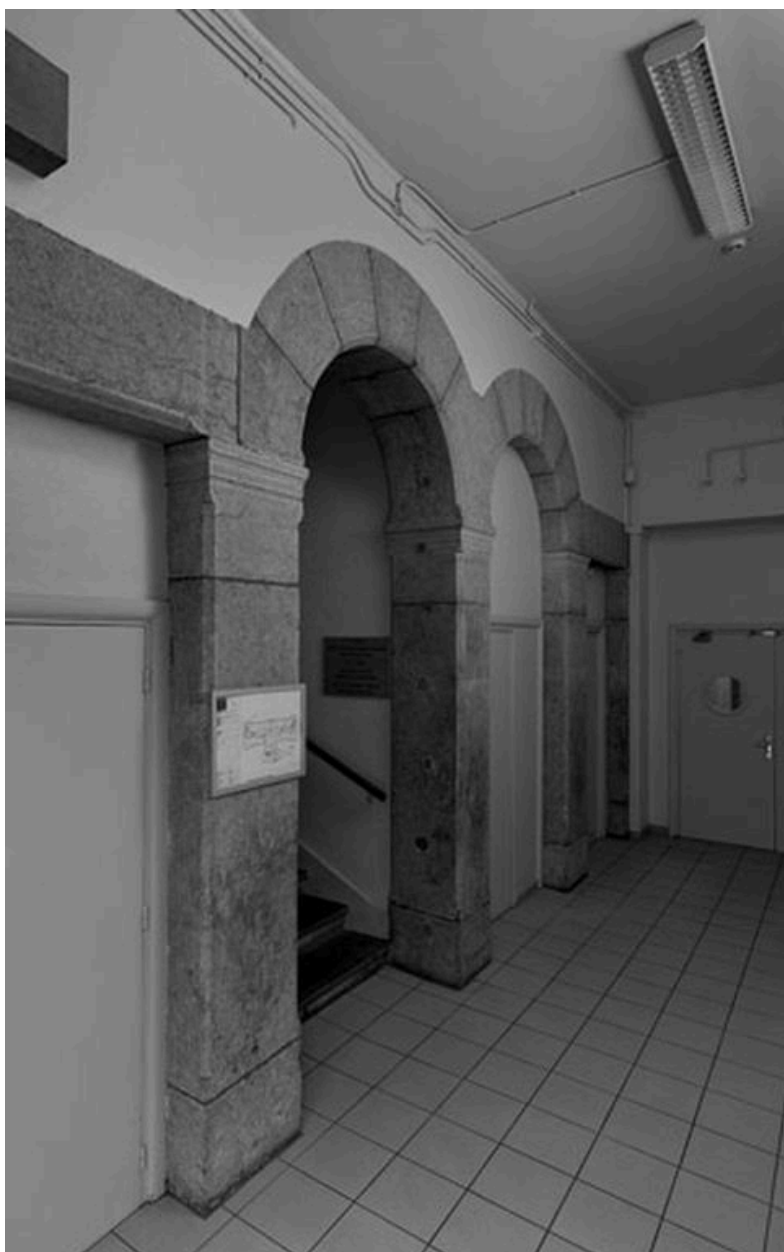
Encadrements en pierre de taille, départ de l'escalier nord du bâtiment des services généraux

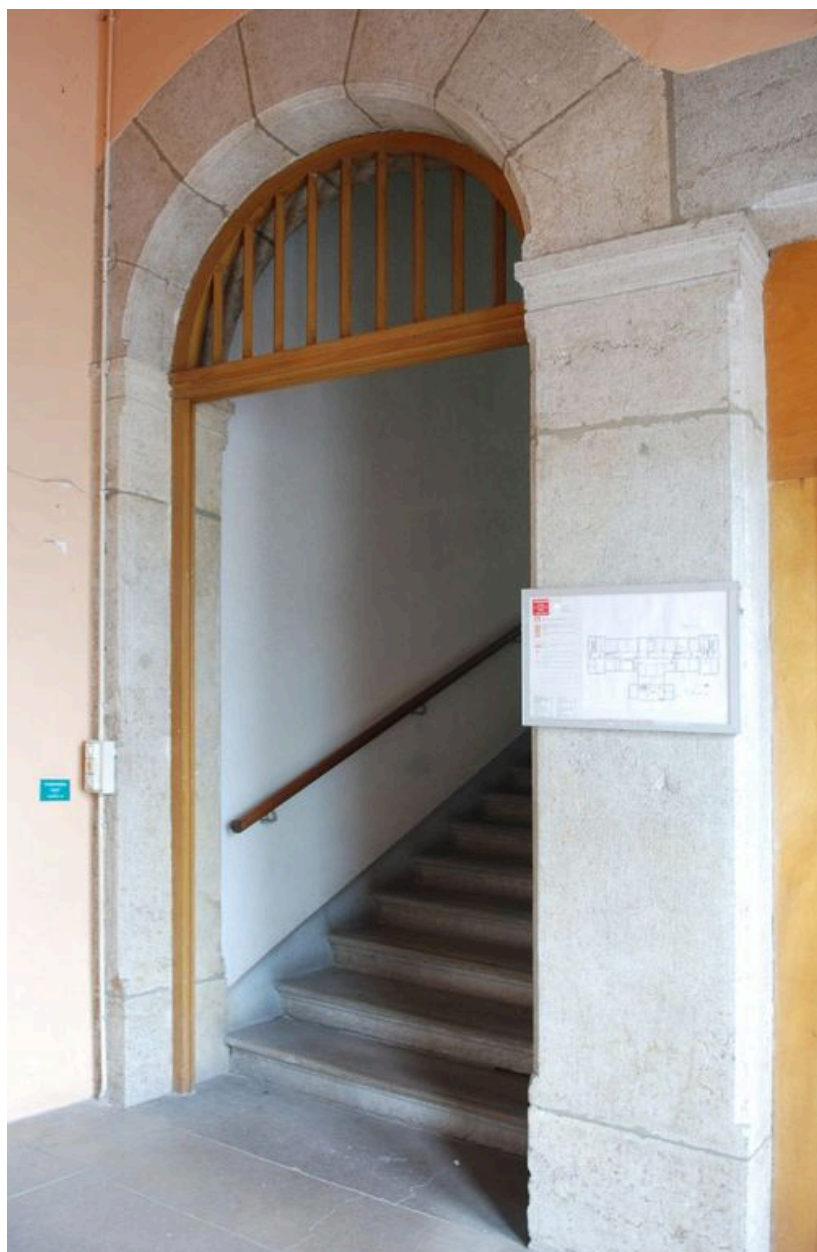
Bâtiment des services généraux, départ de l'escalier sud, encadrement en pierre et tympan de menuiserie

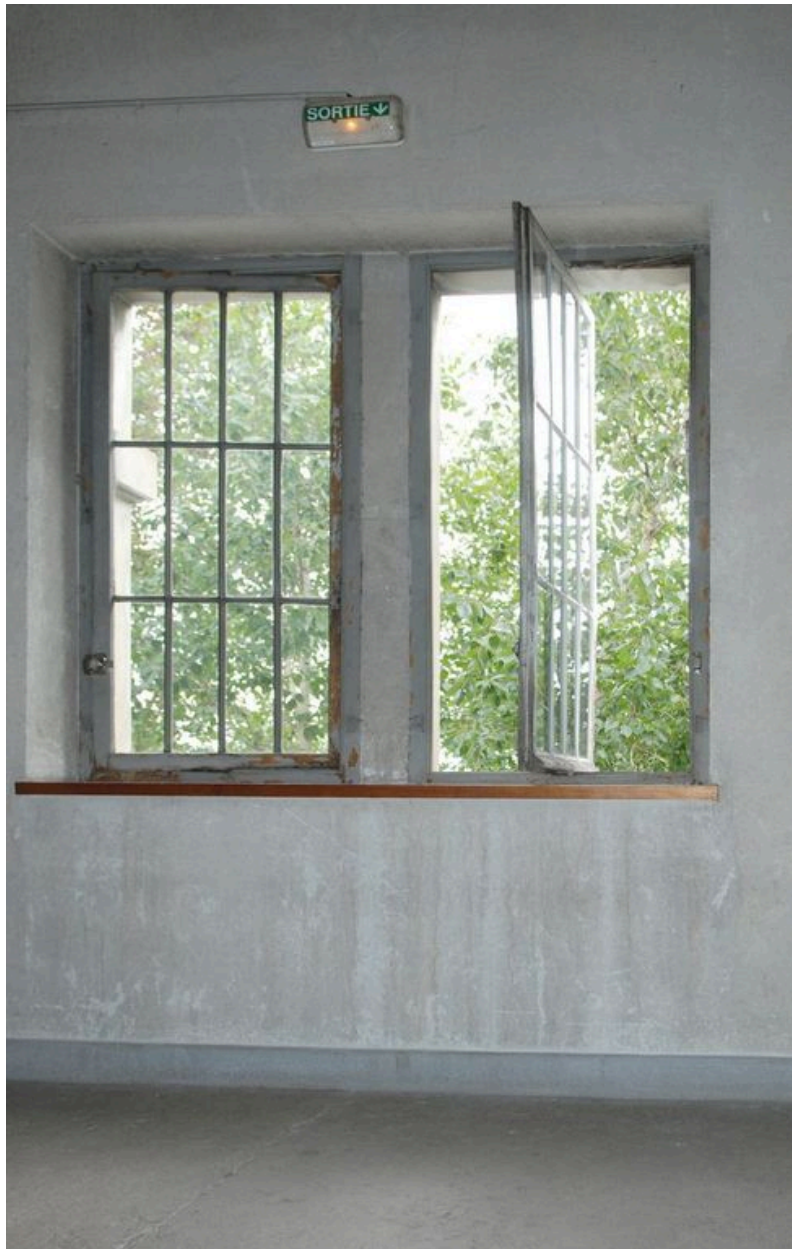
Bâtiment des services généraux, escalier sud, palier entre le premier et le deuxième étage, détail du système d'ouverture pivotant

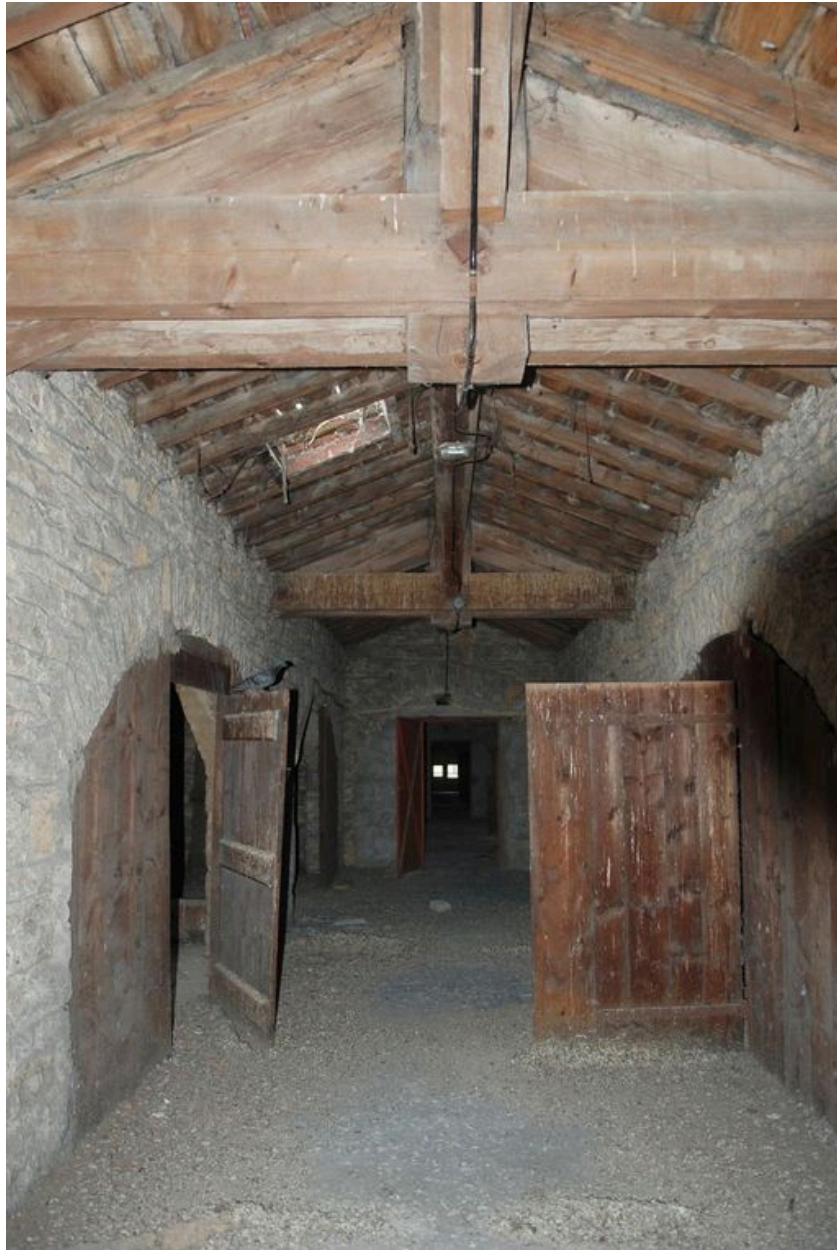
Bâtiment des services généraux, combles, murs en moellons

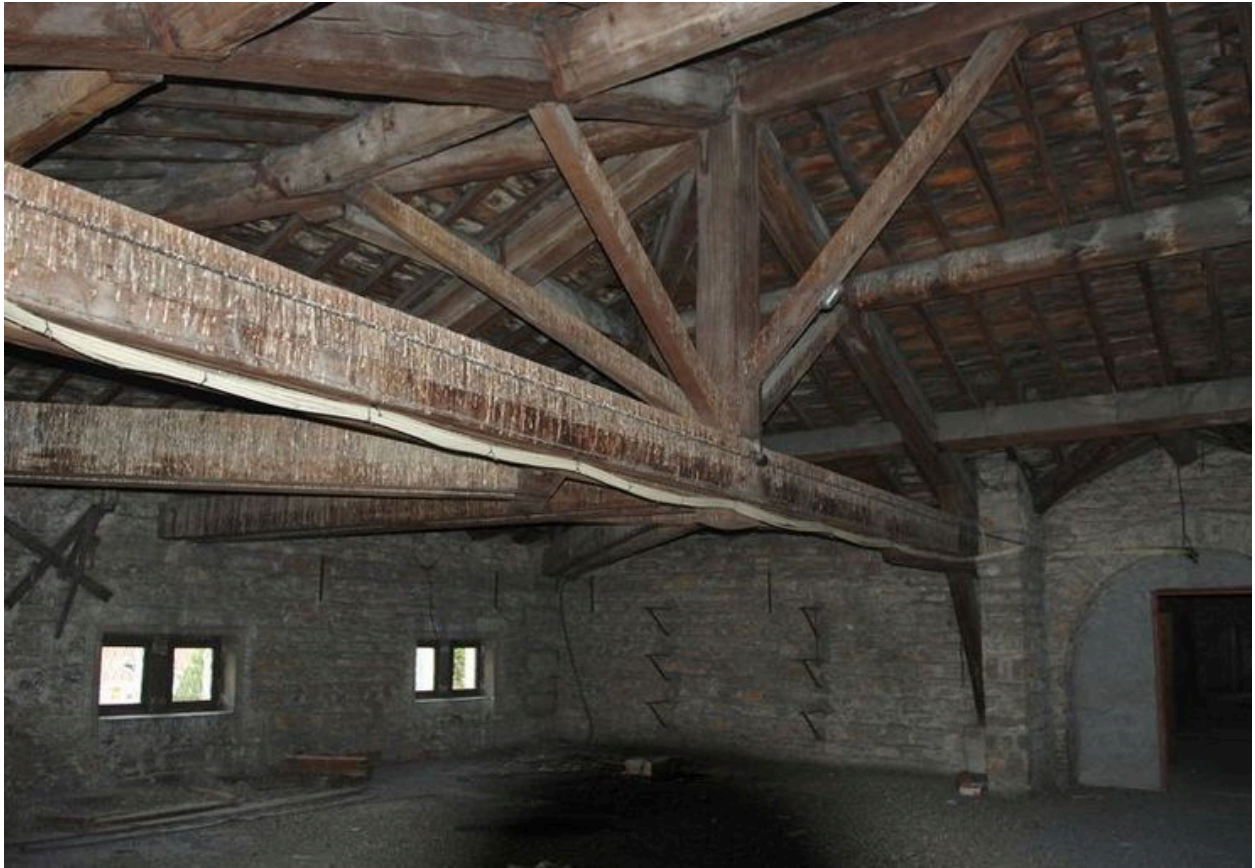
Bâtiment des services généraux, combles, détail de la charpente

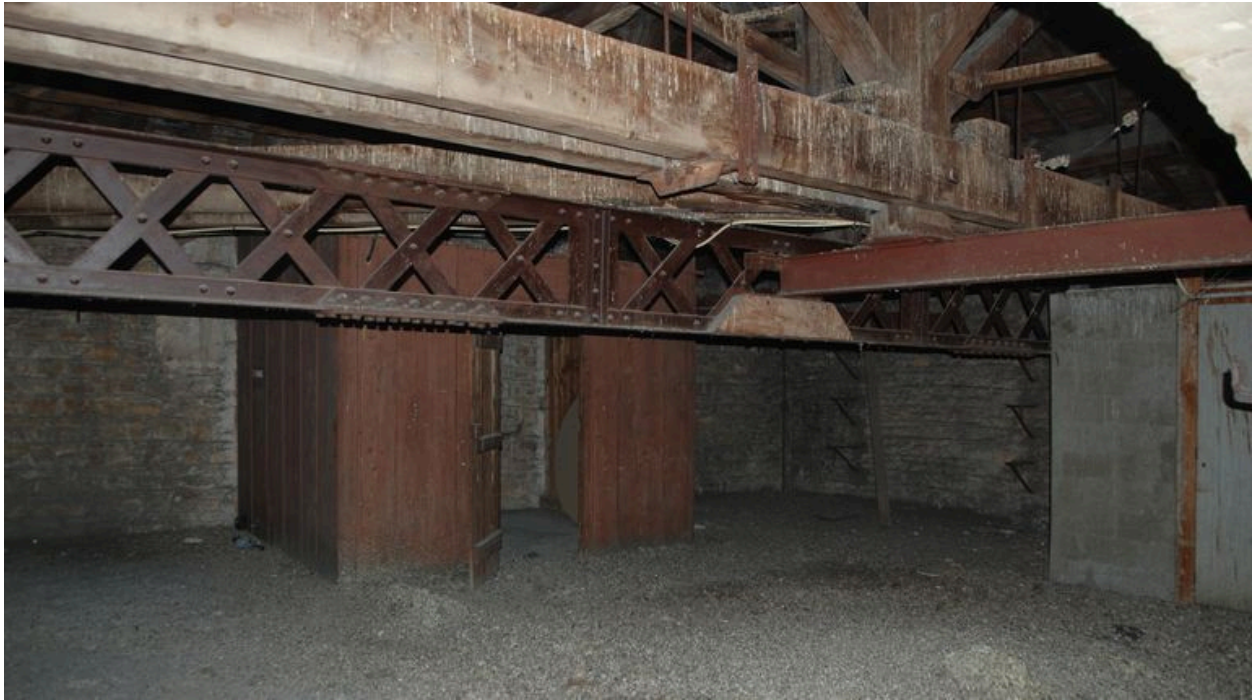
Bâtiment des services généraux, combles, pièce en bois renfermant le mécanisme de l'horloge
