Rhône-Alpes, Rhône  
Lyon 5e  
23 rue Roger-Radisson

## **Église du couvent de la Visitation Sainte-Marie de Fourvière**

Numéro de dossier : IA69004154  
Date de l'enquête initiale : 2007  
Date(s) de rédaction : 2007  
Cadre de l'étude : inventaire topographique Inventaire de la Ville de Lyon  
Degré d'étude : monographié

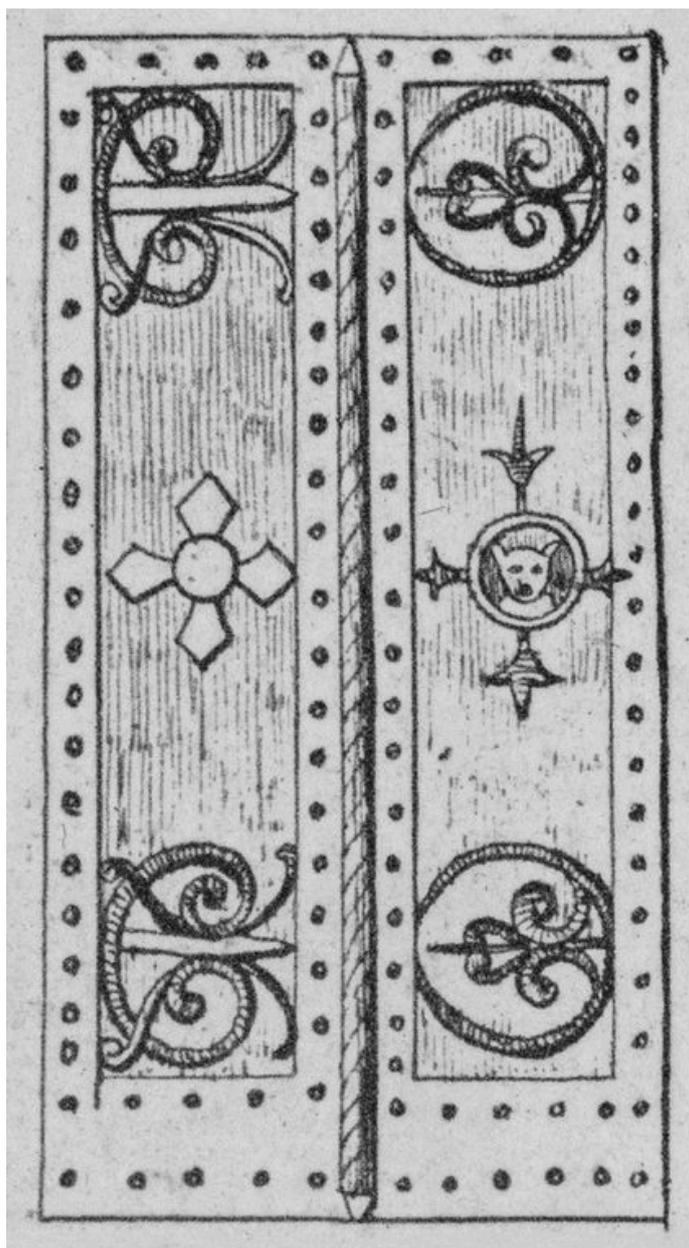
Modèle de porte, gravé d'après Bossan. Le heurtoir de droite est proche de celui réalisé pour l'église de la Visitation.

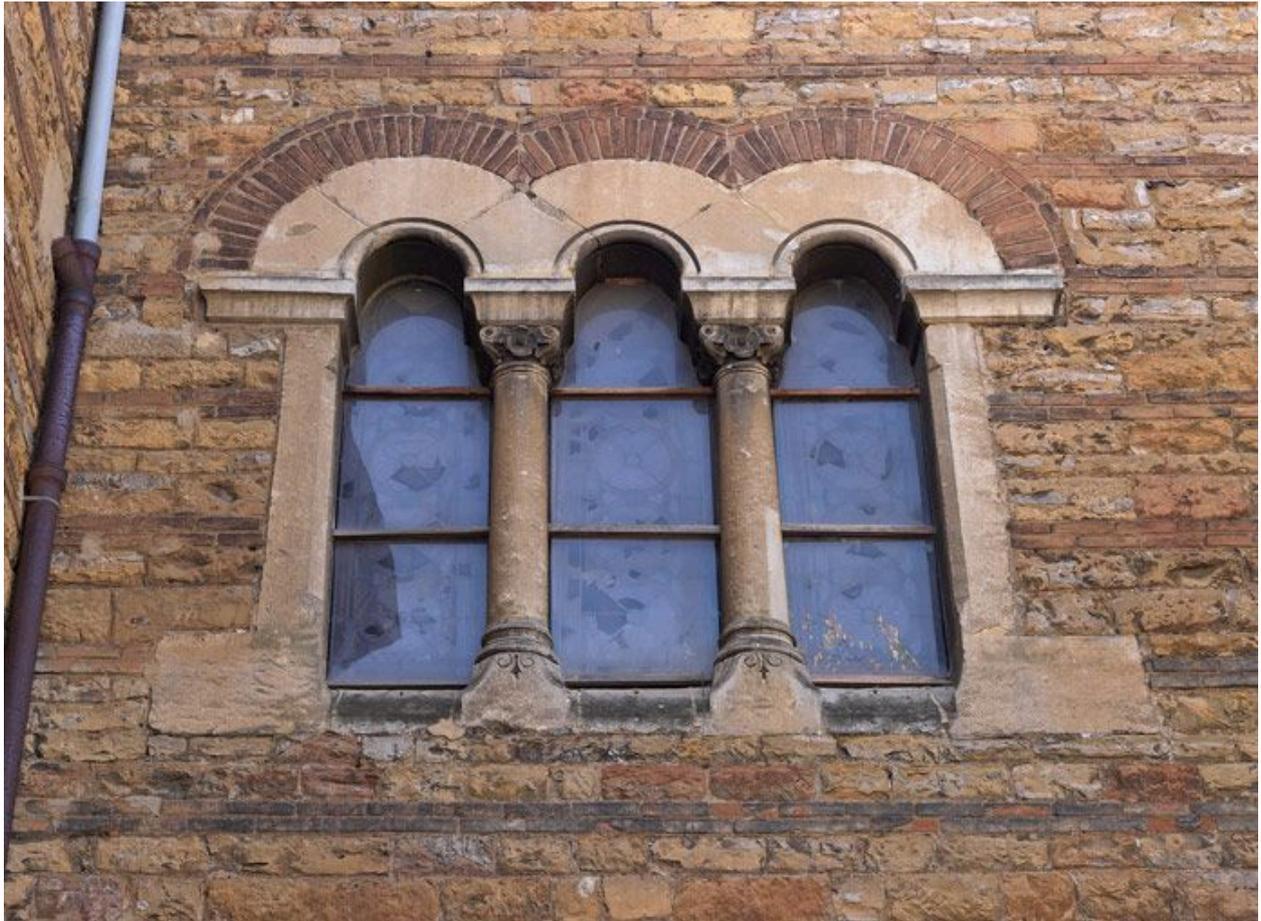
Baies jumelées triples, élévation latérale nord

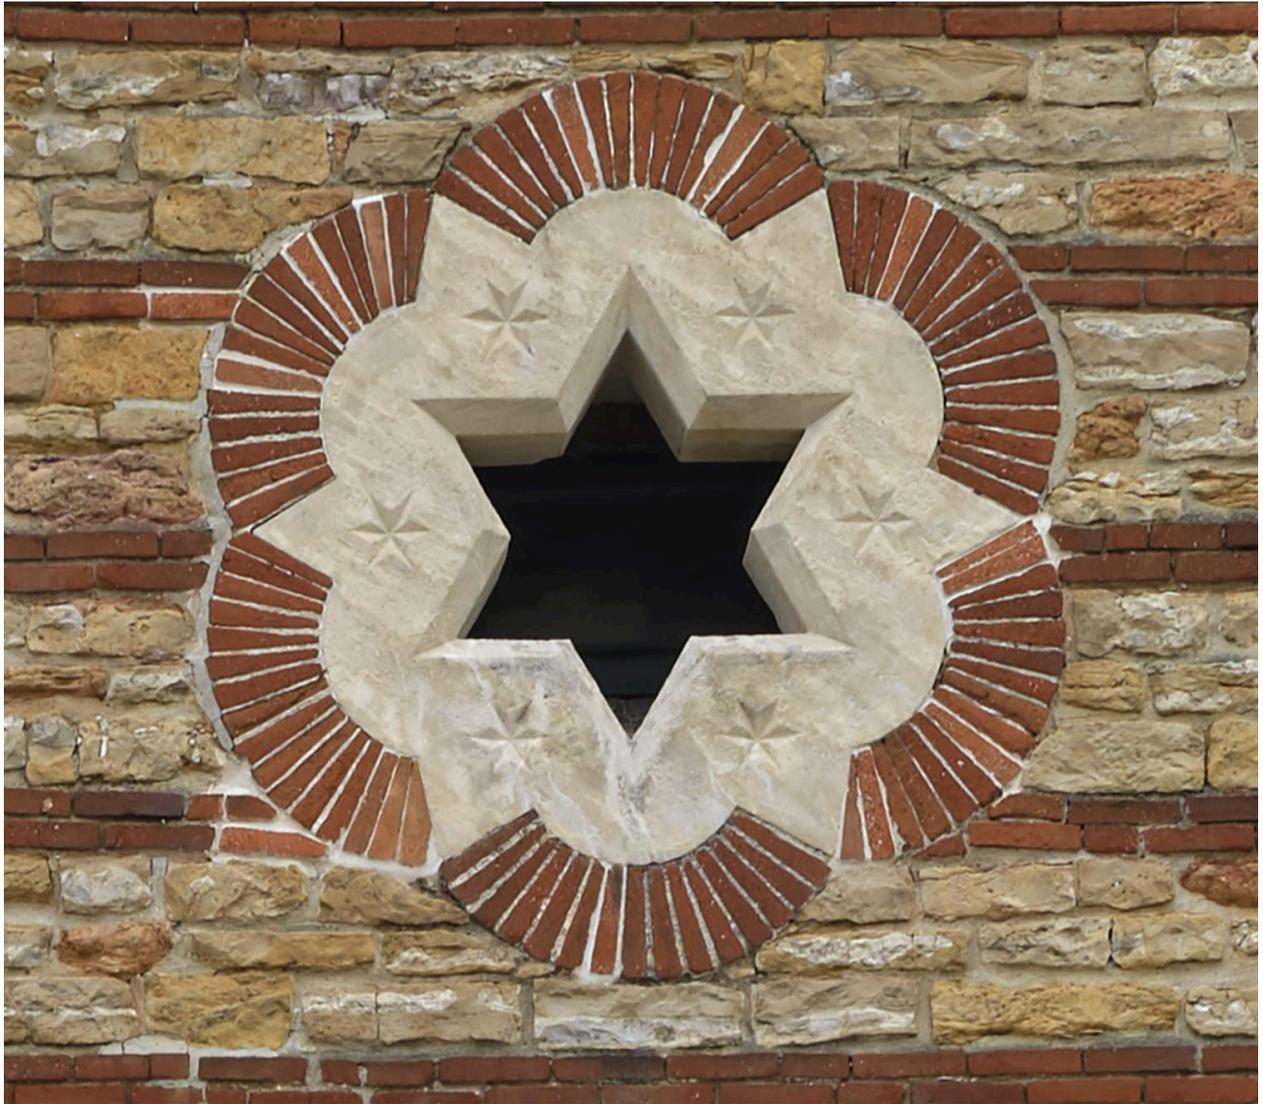
Elévation, détail : ouverture en forme d'étoile à six branches

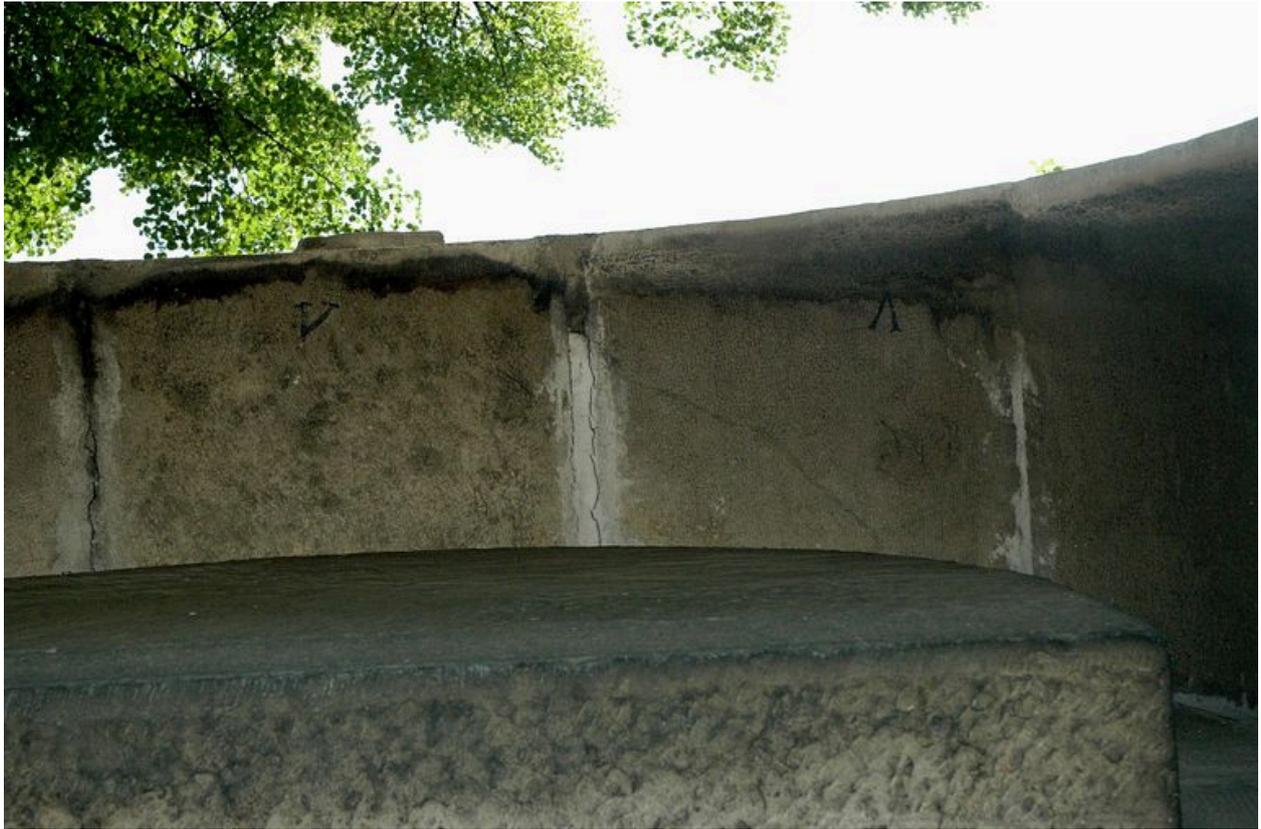
Portail, marque de tâcheron

Sur l'intrados de l'arc du portail : en forme de V

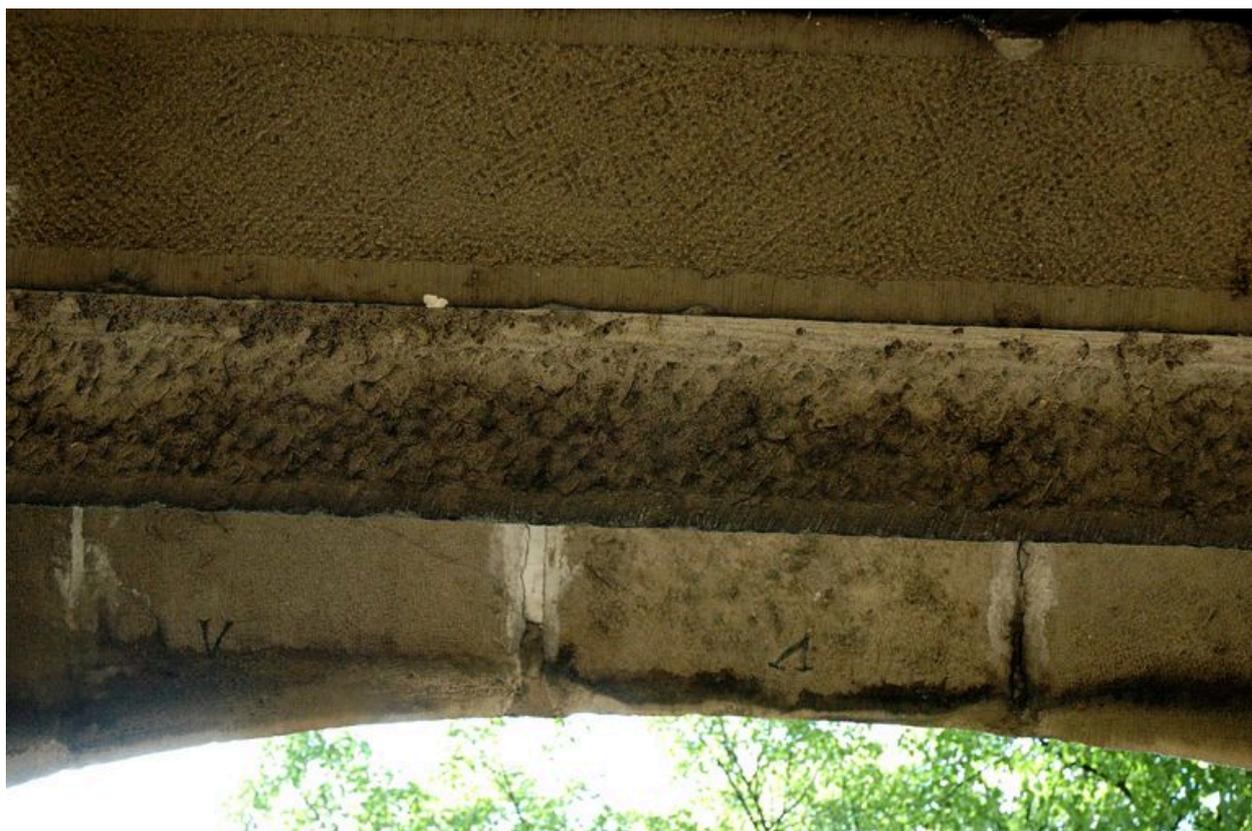
Portail, marque de tâcheron

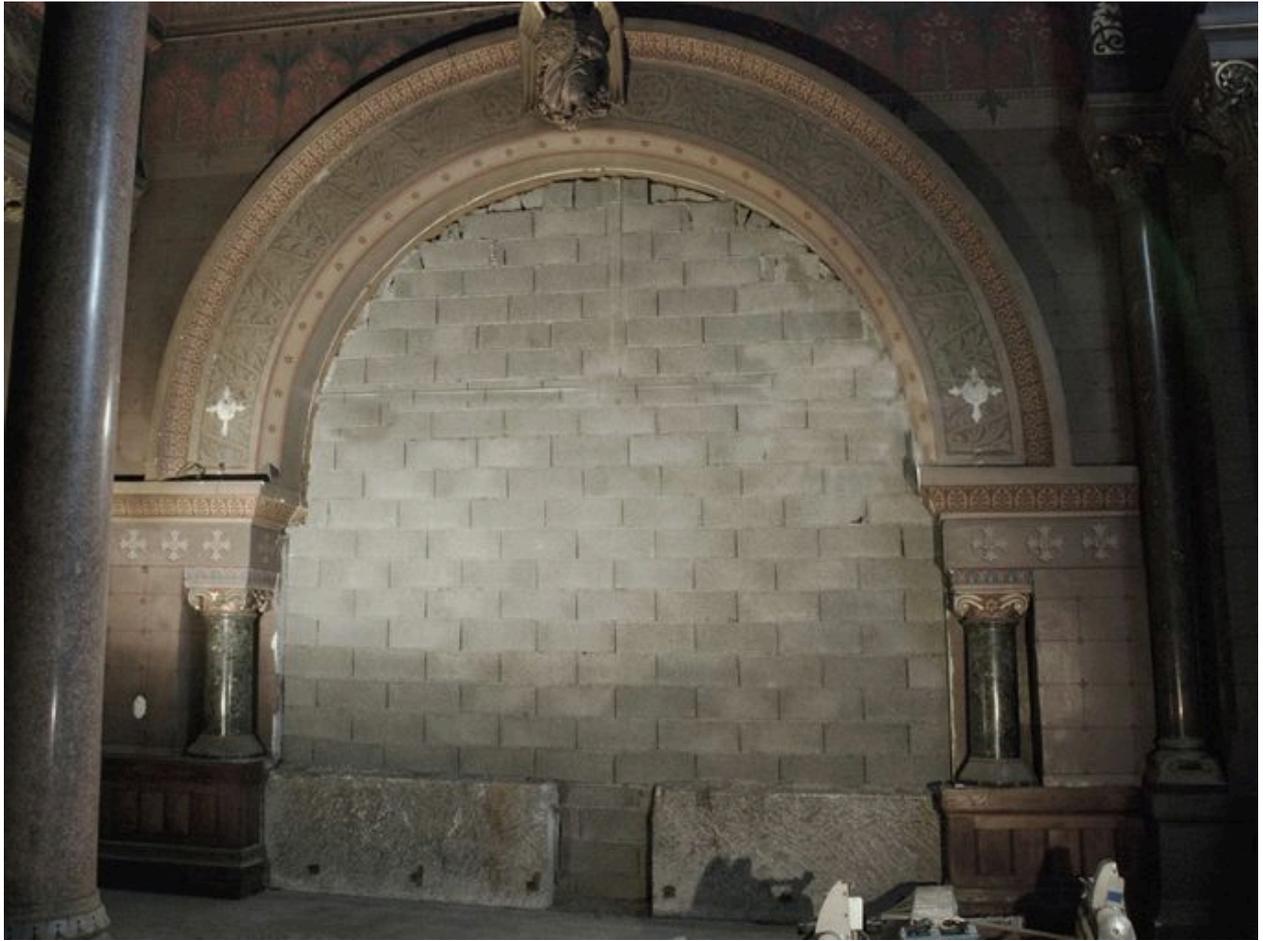
Choeur, mur sud, baie ouvrant autrefois sur le choeur des religieuses, aujourd'hui murée

large baie en plein cintre, supportée par deux colonnes de stuc vert et fermée autrefois par une grille de fer forgé dans laquelle était ménagée une porte, ouvrait sur le chœur des religieuses. Lui faisant face sur le mur nord, un tableau de Saint Joseph et l'Enfant Jésus de format semi-circulaire, surmonte un décor en trompe l'oeil de fausse tapisserie, à la droite duquel ouvre une porte donnant accès à la sacristie extérieure, réservée au desservant et jouxtant la sacristie intérieure, à l'usage des religieuses. La sacristie extérieure était reliée à une petite pièce à l'étage par un escalier dont l'emplacement est encore visible (traces d'arrachement, vestiges d'un lambris en chêne foncé).

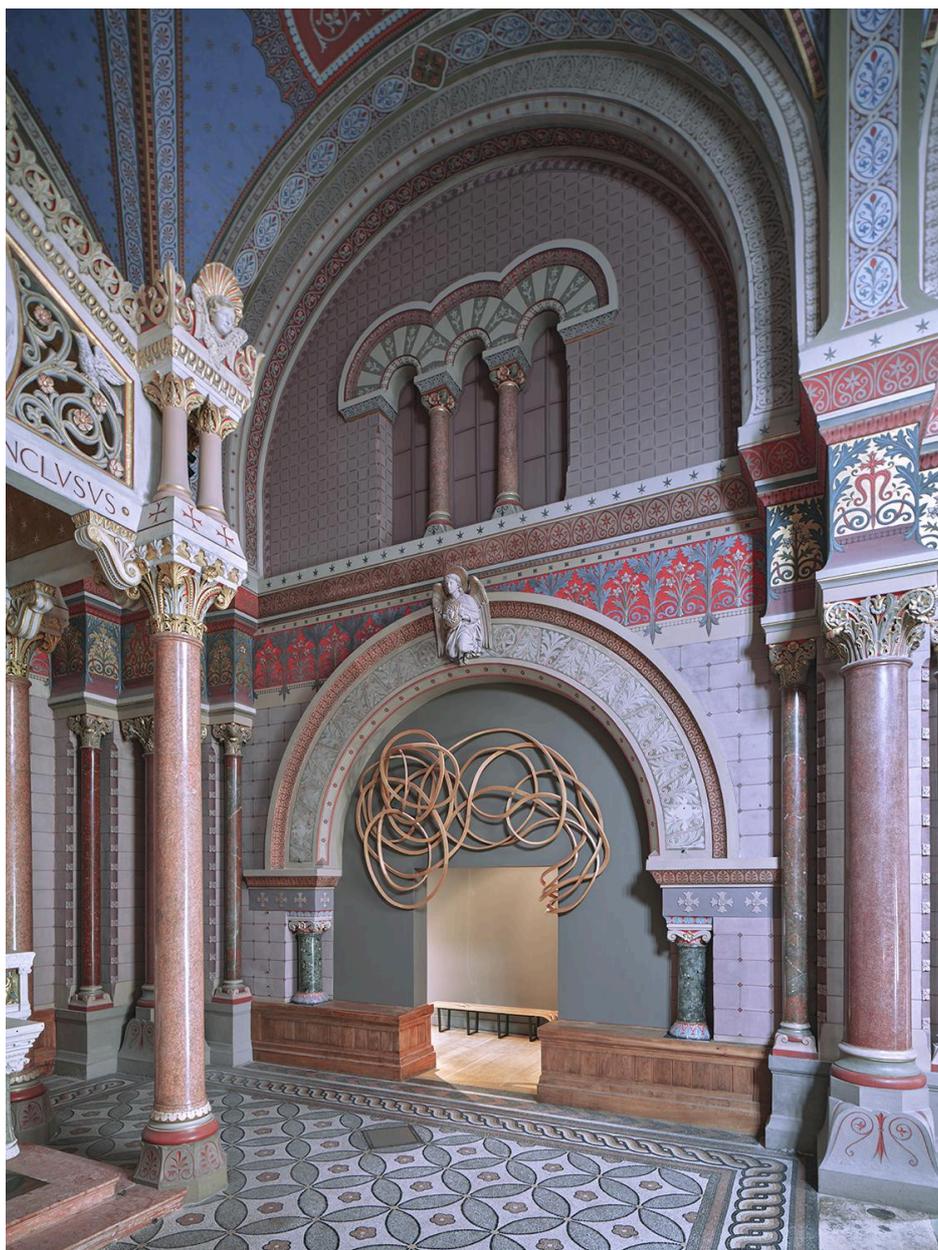
Choeur, mur sud depuis l'ouest en 2024 : la baie a été en partie rouverte et des lambris créés dans le soubassement, dans la continuité de ceux ornant la nef

Restauration complète de l'église, de son mobilier et des décors peints avec quelques modifications lors de la création du Fourvière hôtel, en 2011 (suppression des autels latéraux, recouvrement du revêtement de sol de la nef, réouverture de la baie séparant l'ancien chœur des religieuses de celui de l'église). Elle est désormais affectée à la réception des clients.

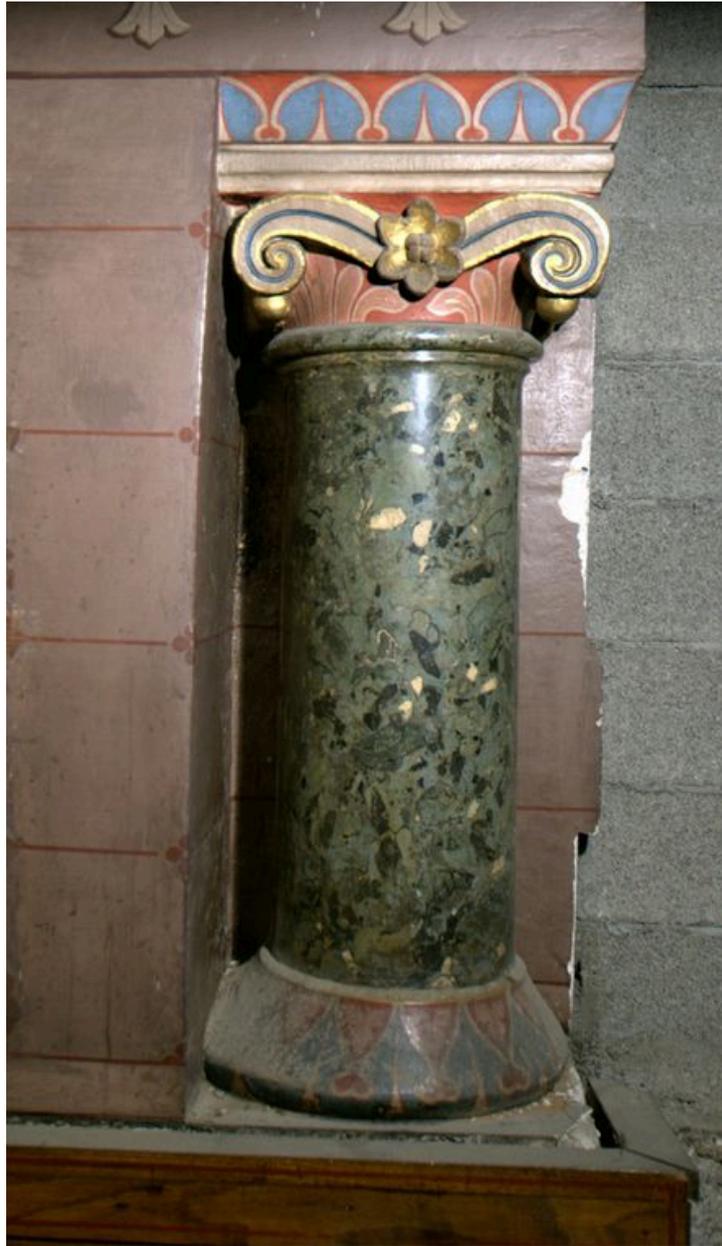
Choeur, mur sud, détail d'une colonne de la baie ouvrant sur le choeur des religieuses

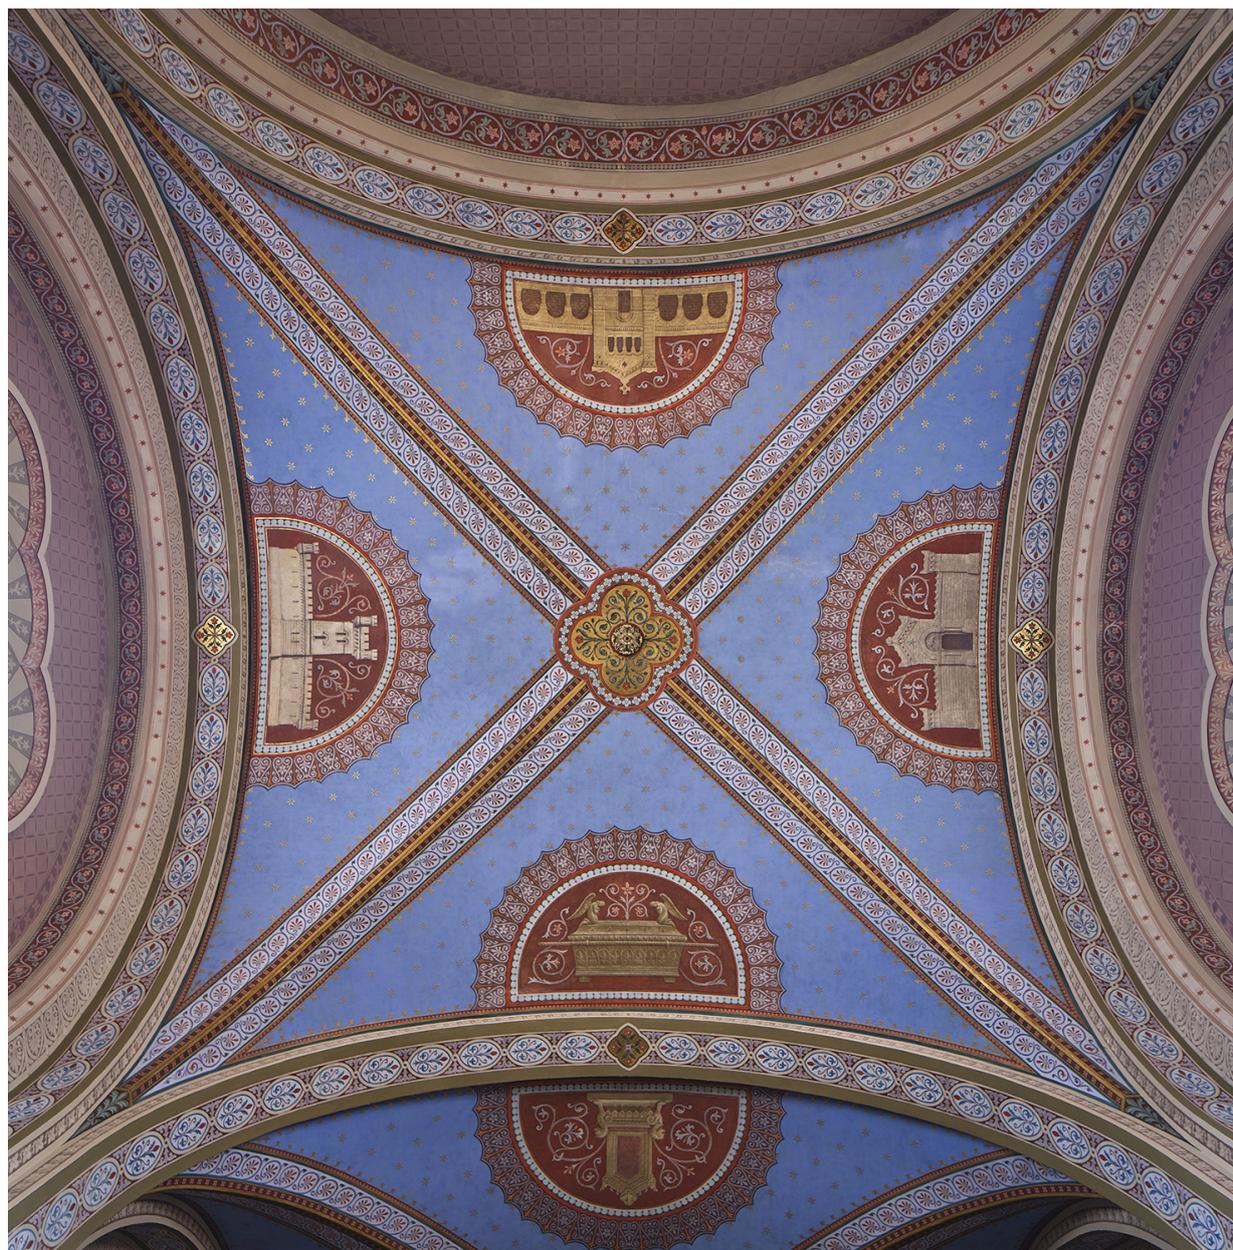
Décor peint : vue de la voûte couvrant la nef en 2024 (après restauration)

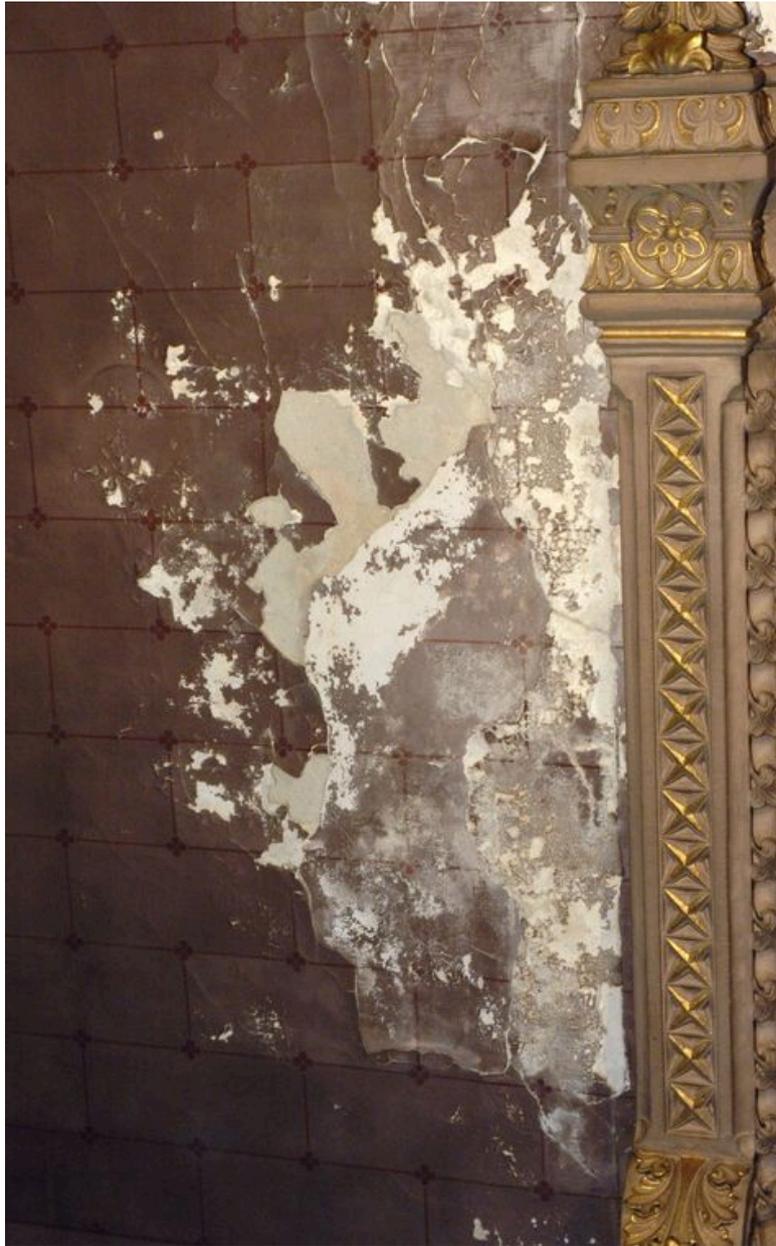
Décor peint, détail des altérations, partie gauche de l'autel Saint-François-de-Sales

L'absence d'entretien a affecté la conservation du décor : les vitraux ont souffert de casses multiples, on relève d'importantes fissures au revers de l'élévation principale, et de nombreuses altérations des peintures murales à la retombée des voûtes ainsi que sur le mur sud (soulèvements, efflorescences de sels, perte de matière). L'encrassement généralisé nuit à la perception de la richesse des couleurs et de l'ornementation, voulue par Bossan et conforme à l'esprit de l'ordre, qui concentre dans l'église la partie la plus riche de son décor.

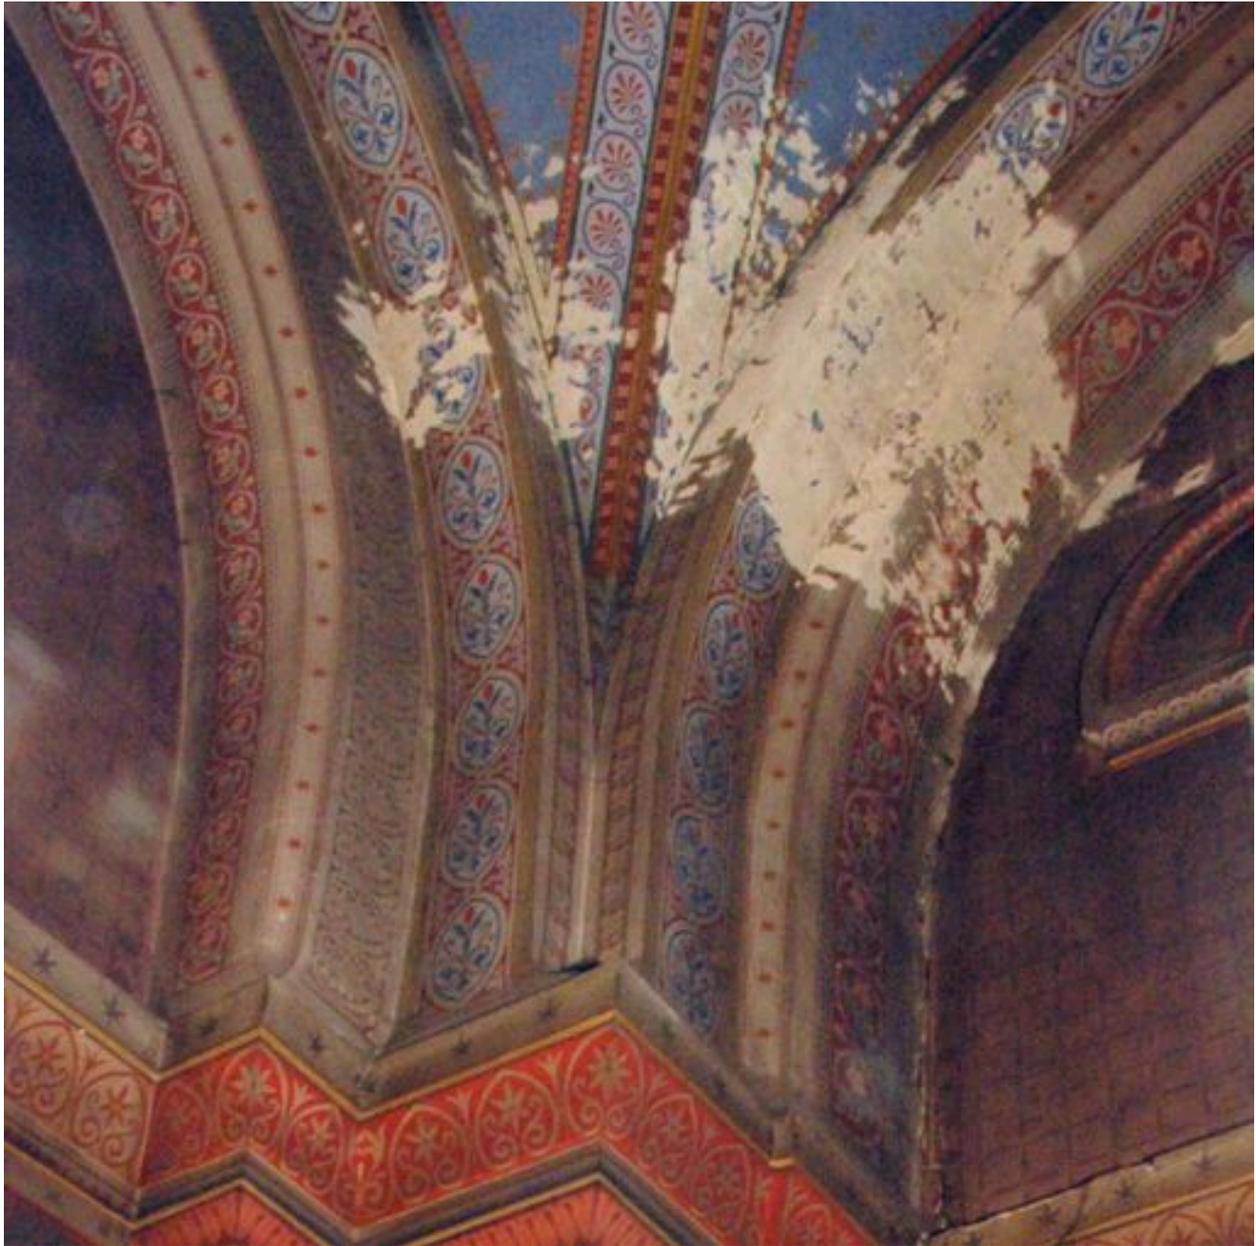
Décor peint, détail des altérations au niveau de la retombée de la voûte, en revers de façade

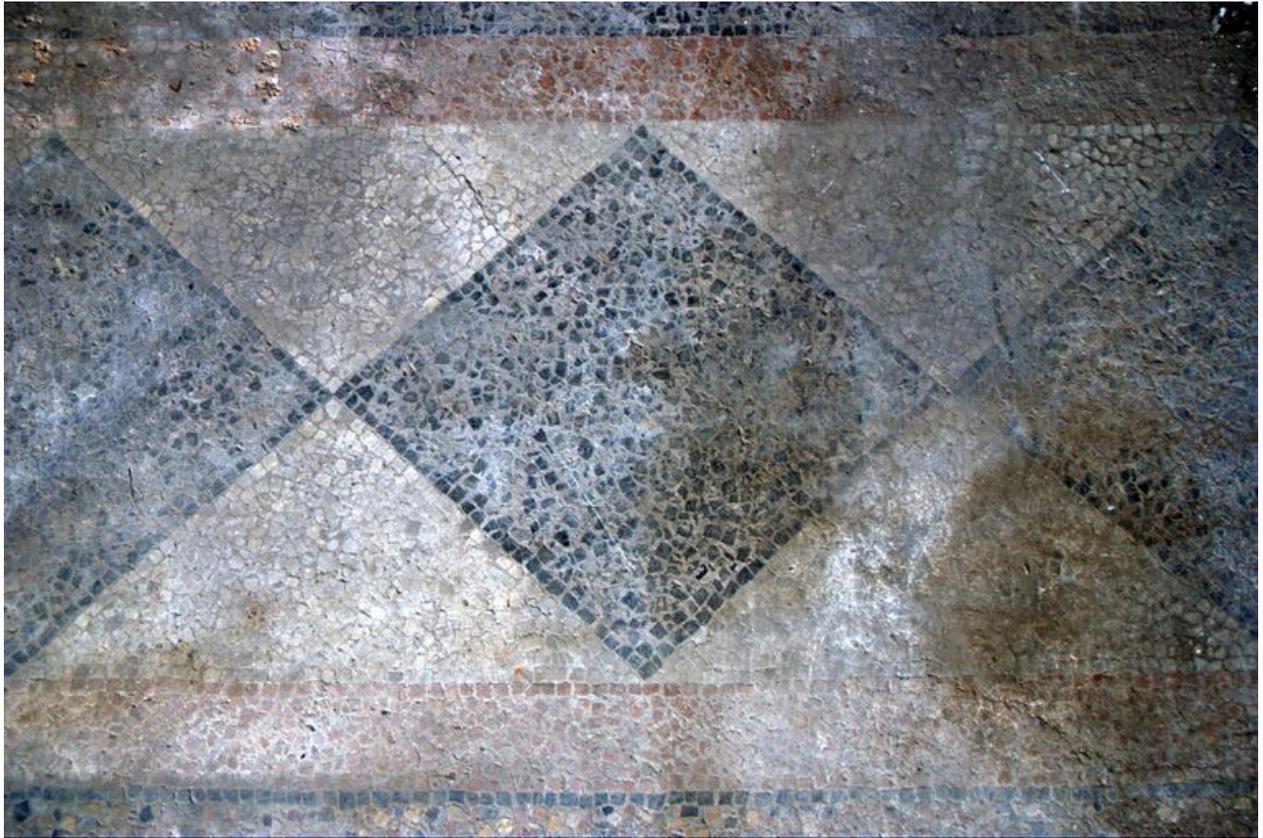
Pavement de la nef, détail

Le revêtement de sol varie de par sa nature comme de par ses motifs en fonction de sa localisation dans l'édifice : mosaïque de pierre dans le chœur, aux motifs de rosace au centre duquel se trouve une fleur à cinq pétales (violette ?), bordée d'une frise à motif d'entrelacs sur son pourtour, marqueterie de parquet en chêne naturel ou teinté foncé au degré du maître-autel, reprenant le même motif de rosace ; pavement en mosaïque de pierre d'un motif plus simple dans la nef, fait de losanges noirs et blancs et bordée d'une frise monochrome rouge à liseré noir.

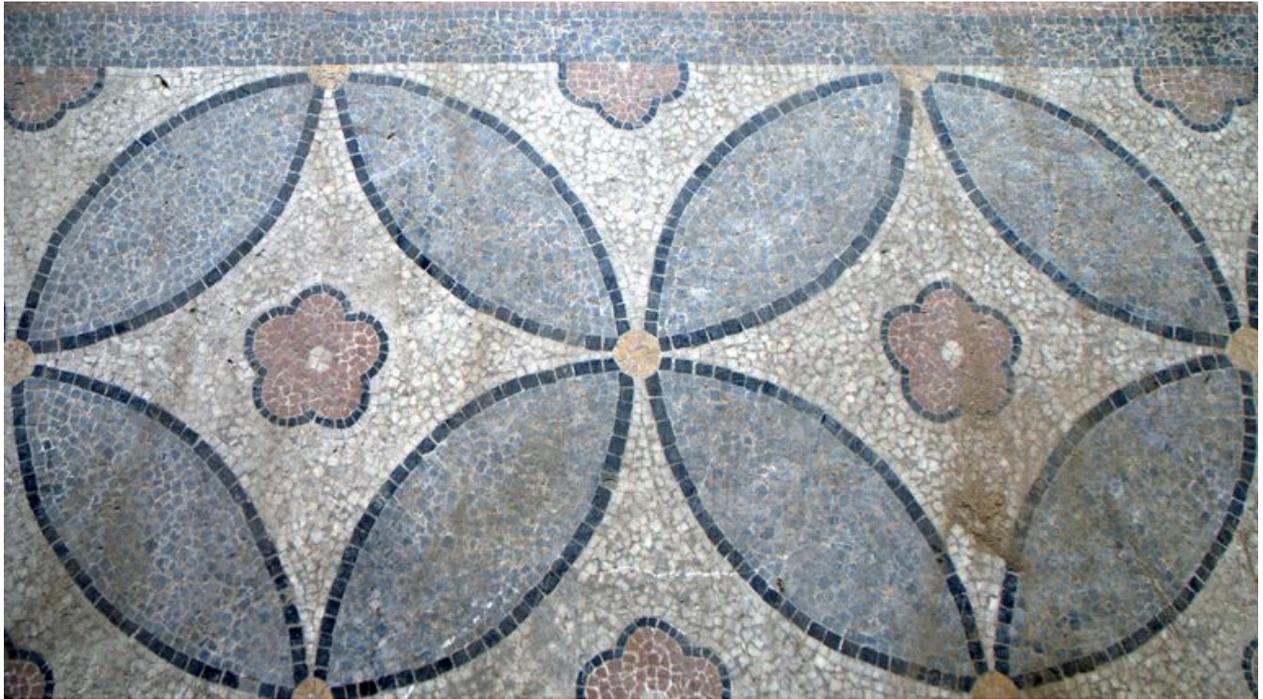
Pavement du chœur, détail

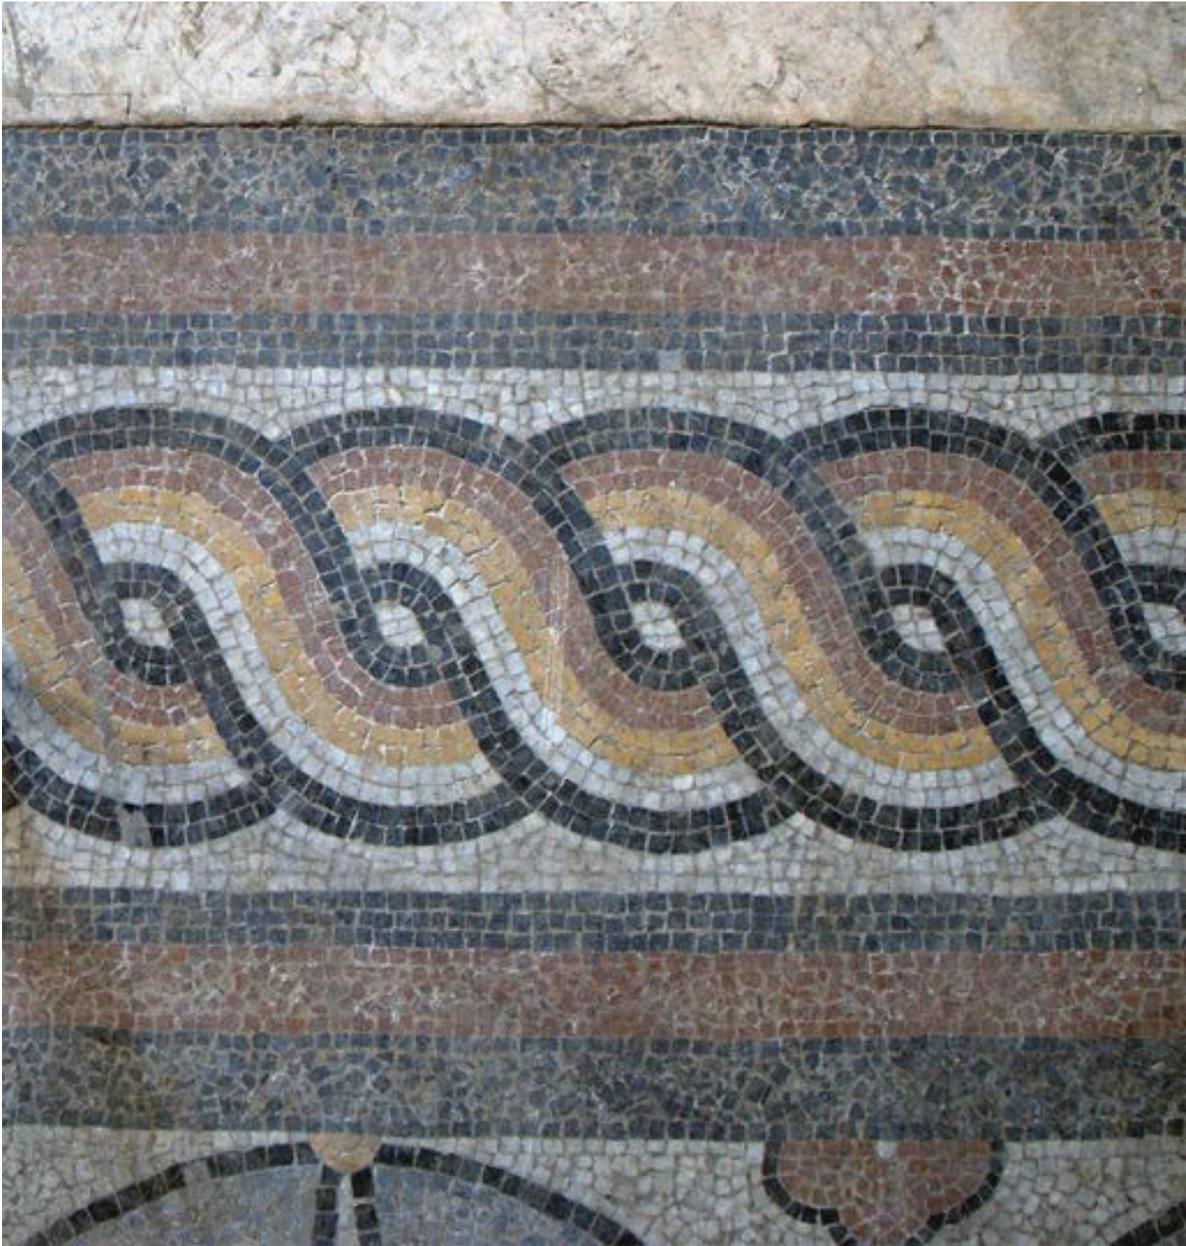
Pavement du chœur, détail de la frise en mosaïque

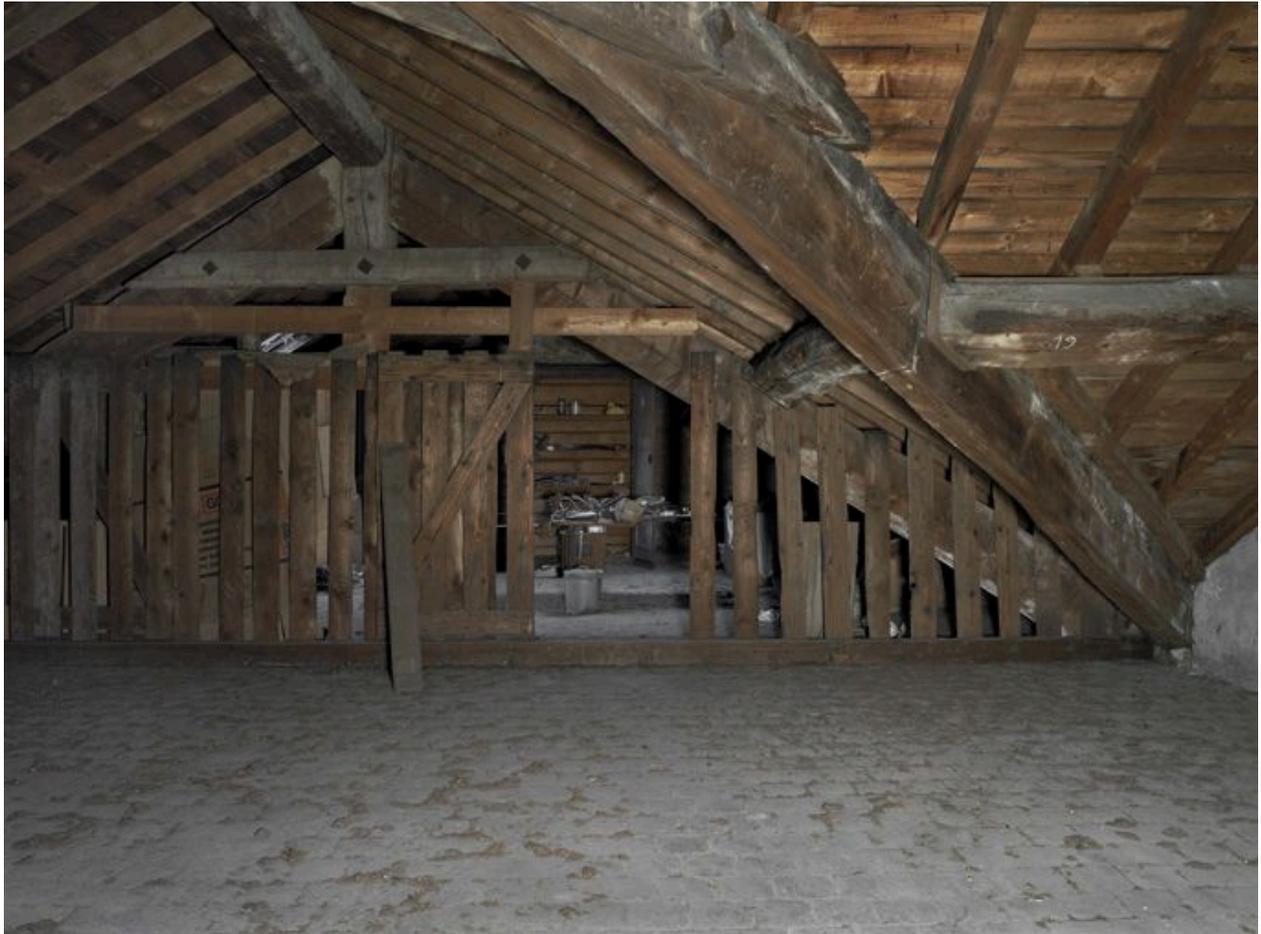
Comble, vu depuis l'est

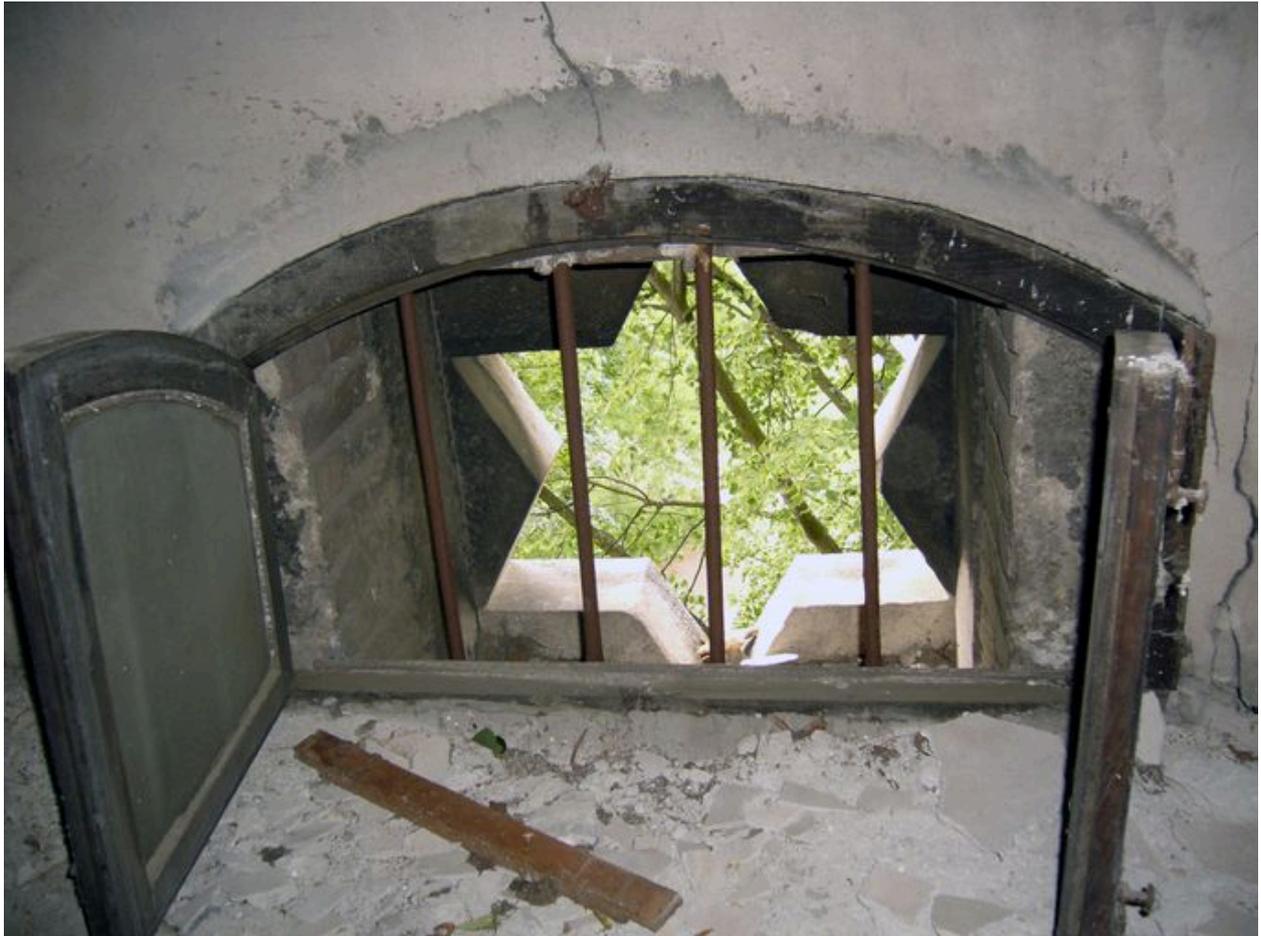
Comble, détail de l'ouverture en forme d'étoile à 6 branches au niveau du tympan
