Rhône-Alpes, Loire
Lérigneux
le Bourg

Presbytère

Numéro de dossier : IA42002049
Date de l'enquête initiale : 2005
Date(s) de rédaction : 2011
Cadre de l'étude : inventaire topographique
Degré d'étude : repéré

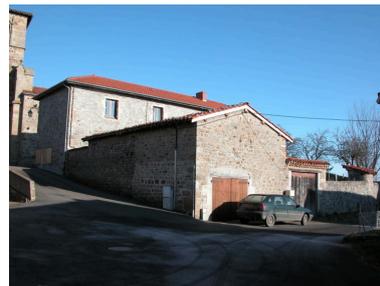
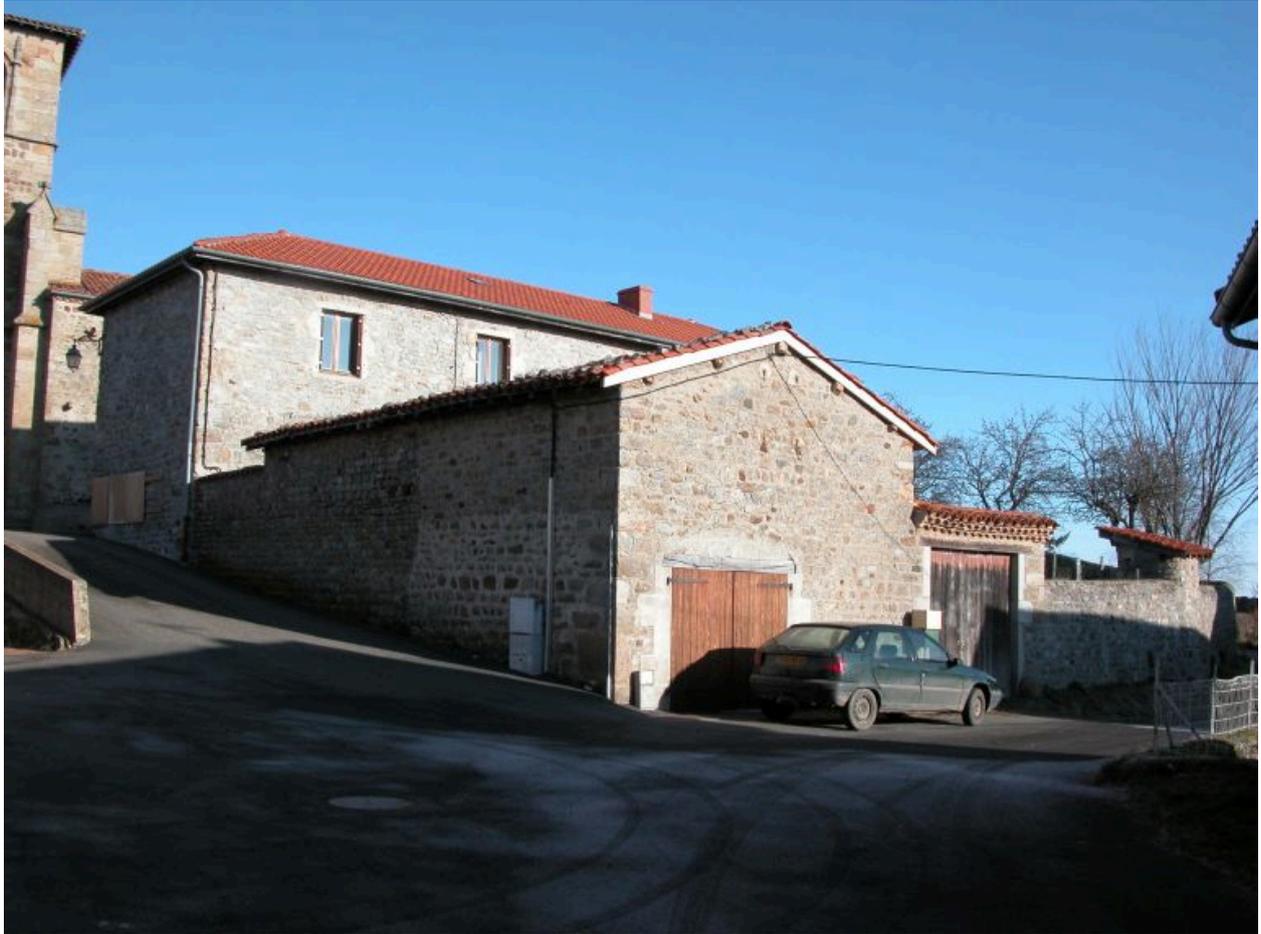
Vue générale
Phot. Thierry Monnet
IVR82_20124200106NUCA

Vue générale

Le presbytère est de plan rectangulaire, avec un agrandissement ancien à l'est puis le rajout, dans un troisième temps d'une petite construction dans la même direction. Au-devant de l'édifice se trouve une cour fermée par un mur haut et un portail d'accès situé au sud. Dans l'angle sud-ouest de la cour, à gauche du portail d'entrée, une construction abrite une petite étable adossée à un actuel garage, avec un fenil et une remise au-dessus (où est actuellement entreposé du matériel communal). Contre le mur de clôture, à l'intérieur et à l'est de la cour se trouve un puits "casquette". La façade du presbytère comporte, dans la partie de gauche, trois niveaux (un étage de soubassement, un rez-de-chaussée surélevé, un étage carré) ; seulement deux dans celle de droite (absence d'étage de soubassement). Cinq travées rythment l'élévation. Sur la première, une porte en contrebas ouvre sur une cave aujourd'hui couverte d'une dalle béton, sur la seconde, la porte palière est accessible par une volée double à montées convergentes avec palier et garde-corps en fer forgé. Cette porte ouvre sur un espace intérieur très modifié mais qui comprend malgré tout un escalier tournant en pierre de taille, et une

cuisine avec une cheminée composite en pierre de taille. Les murs sont en moellon de granite, et la toiture, à longs pans et croupes, est en tuiles creuses. 1775 (date gravée sur une pierre, sous une fenêtre)

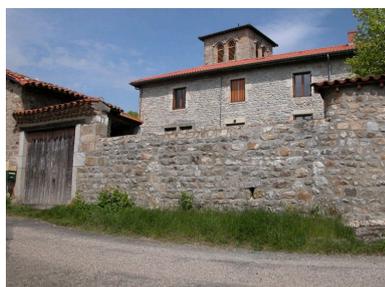
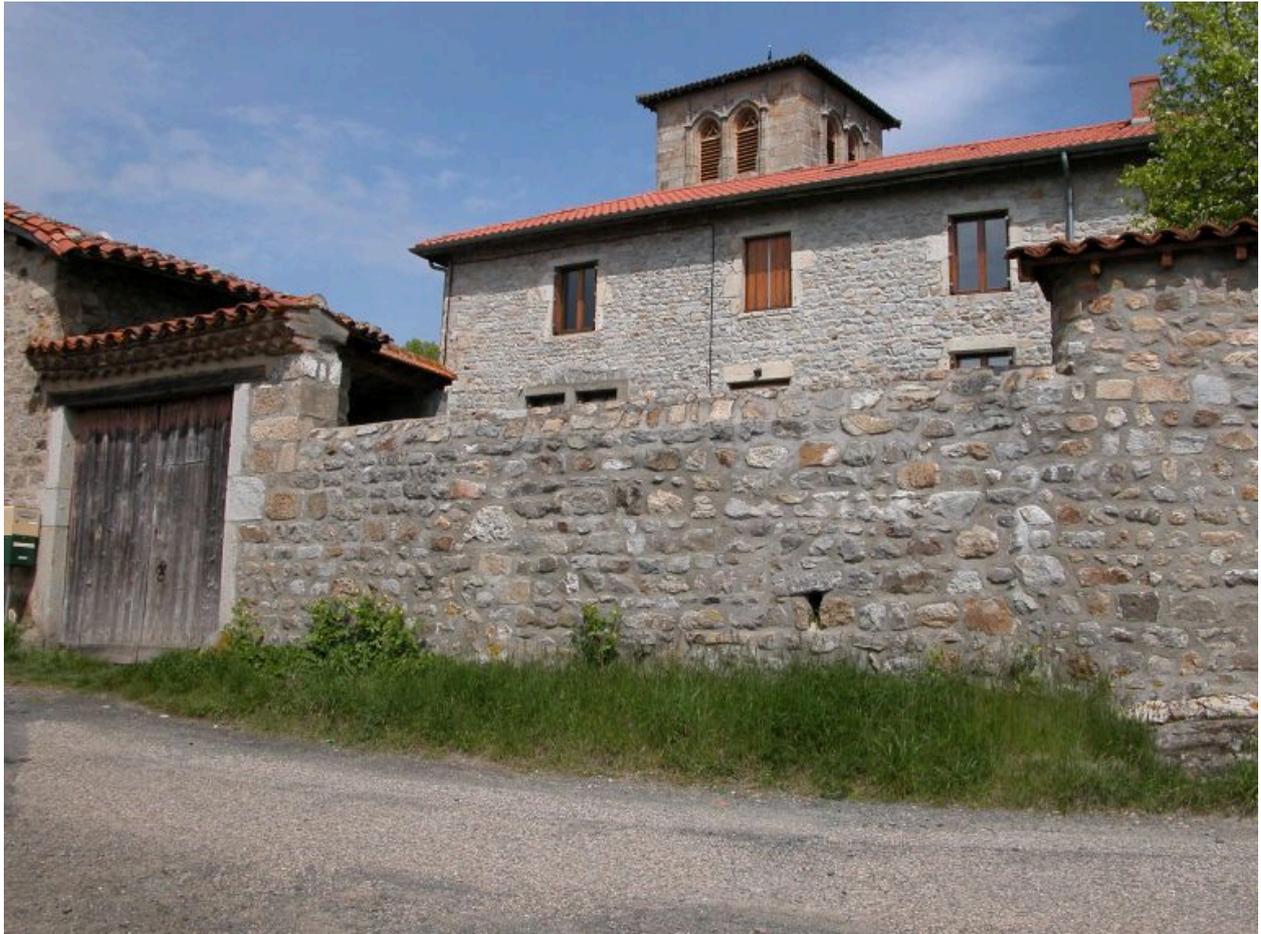
Vue d'ensemble extérieure et partielle du presbytère.
Phot. Thierry Monnet
IVR82_20114202020NUCA

Vue d'ensemble extérieure et partielle du presbytère.

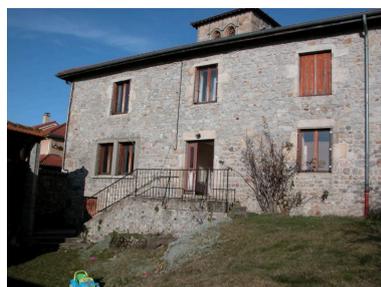
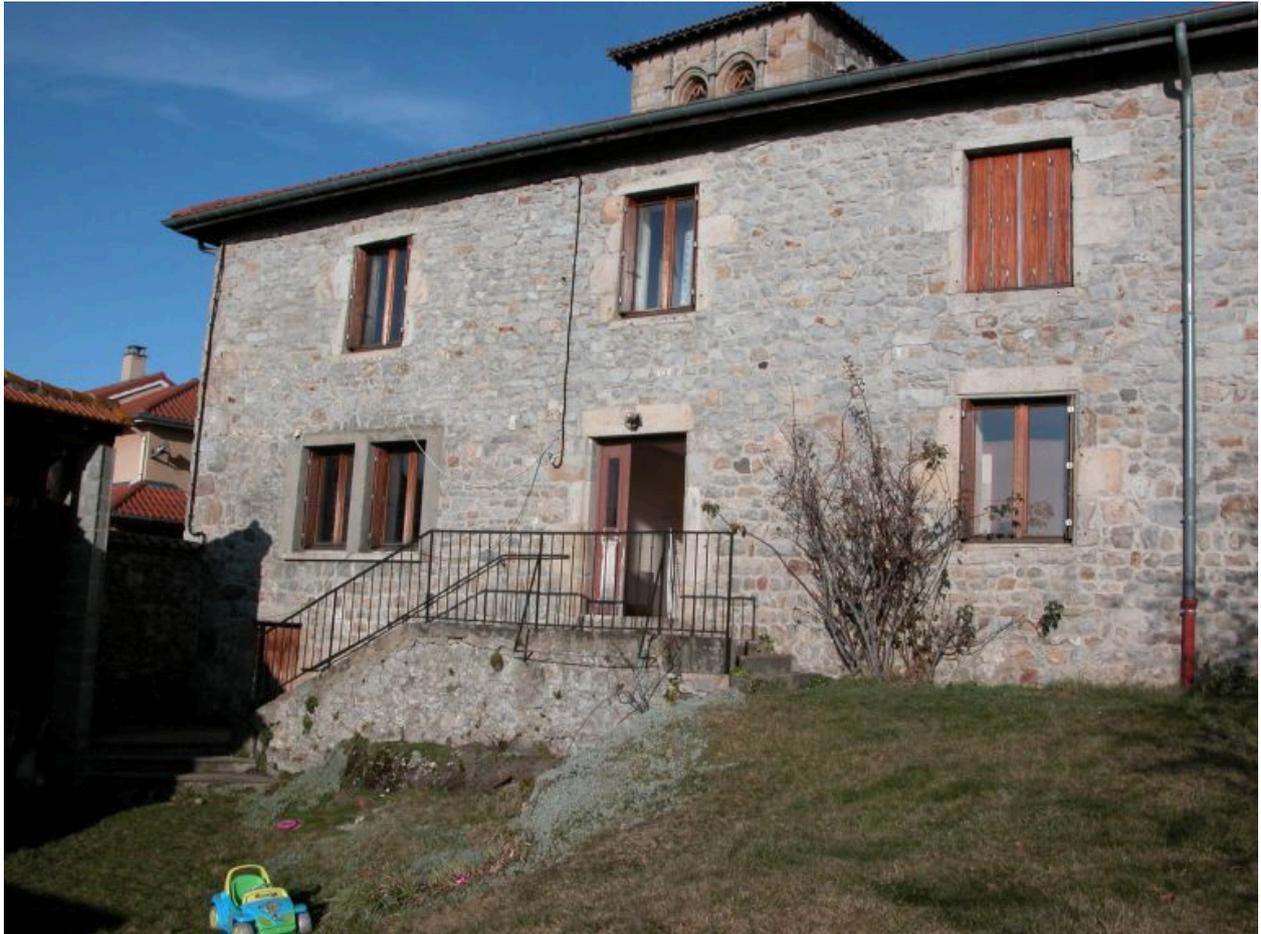
Vue d'ensemble de la partie gauche de la façade sur cour du presbytère.
Phot. Thierry Monnet
IVR82_20124200107NUCA

Vue d'ensemble de la partie gauche de la façade sur cour du presbytère.

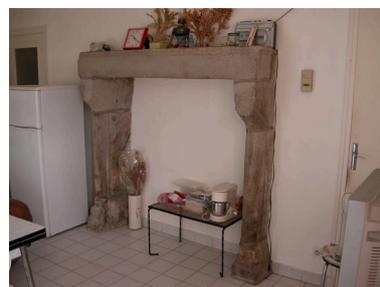
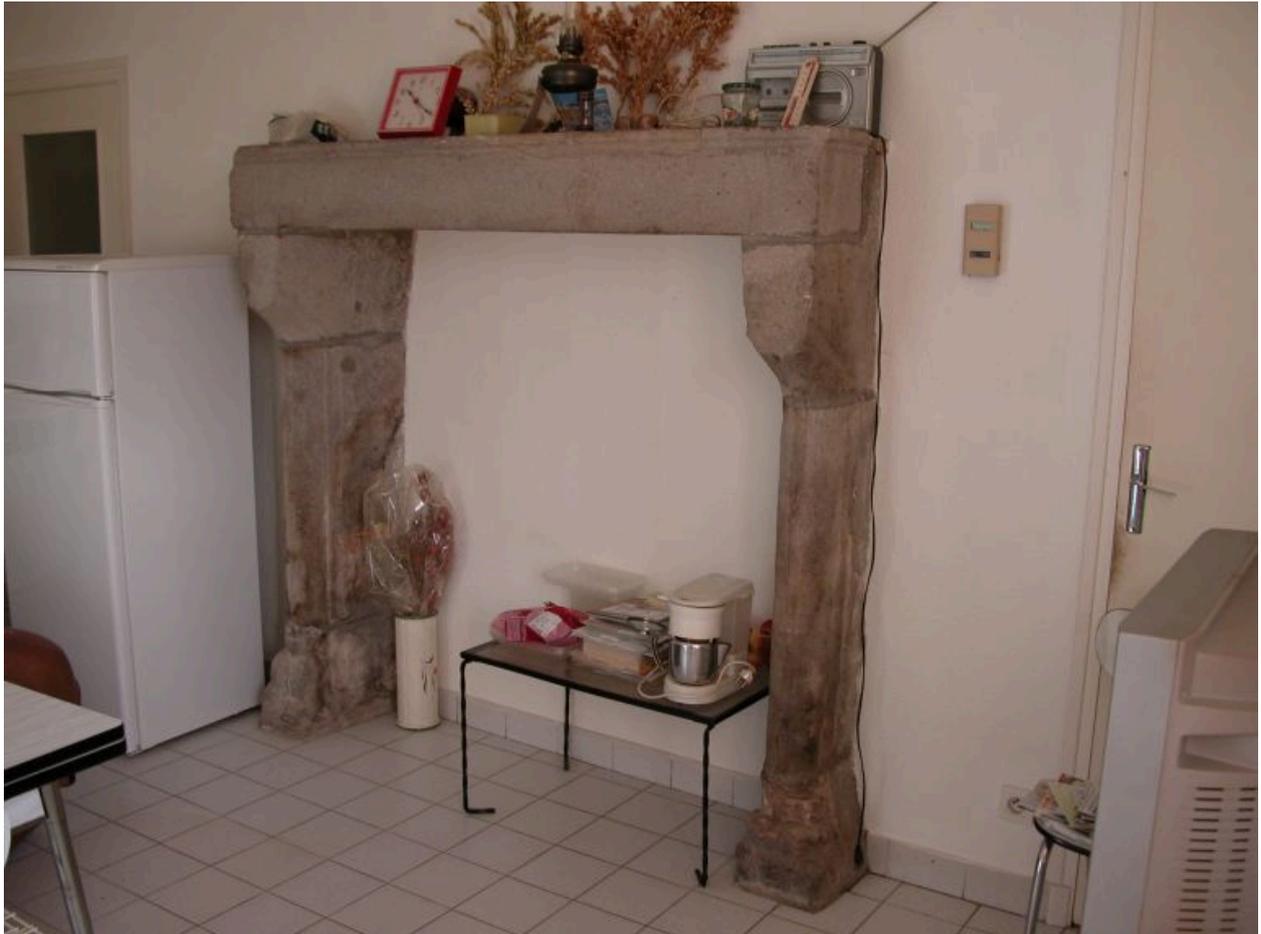
Vue d'ensemble de la cheminée de la cuisine du presbytère.
Phot. Thierry Monnet
IVR82_20124200108NUCA

Vue d'ensemble de la cheminée de la cuisine du presbytère.

Presbytère datant vraisemblablement du 16^e siècle, comme semble l'indiquer la présence de plusieurs baies chanfreinées et la cheminée en pierre de la cuisine aux piédroits moulurés. La date portée de 1775 sur une pierre placée sur la façade sur cour, indiquerait une intervention à cette époque, mais sans élément architectural encore visible qui puisse le confirmer ; de cette époque date peut-être l'agrandissement du presbytère à l'est avec création d'un autre espace d'habitation. Certaines baies sont du 19^e siècle, avec des marques de tailleurs de pierre en relief sur l'intrados des piédroits (triangles, sphères plates partagées en deux dans leur milieu). Le 4 avril 1932, un incendie se déclare au presbytère, suite à un feu de cheminée mal éteint ; le toit de la cure s'effondre. Le presbytère est rebâti immédiatement pour éviter que le curé n'aille se loger à la cure de Roche, disponible. Des traités de gré à gré pour cette reconstruction sont signés : André Perat, maçonnerie et charpente (les poutres sont fournies gracieusement par les habitants) ; Jean-Baptiste Perat, menuiserie, plâtrerie et peinture ; Victor Montet, couverture zinguerie. Une souscription est également lancée pour aider la commune à faire face aux dépenses. Les travaux sont achevés le 11 novembre 1932. Plus tard encore, au début du 21^e siècle, vraisemblablement, le sol situé au-dessus de la cave est reconstruit en dalles de béton. Plusieurs baies sont actuellement modifiées (baies 19^e et 20^e siècle sur la travée de gauche de la façade sur cour), agrandies (ancienne porte en façade réduite à une fenêtre). Le presbytère, propriété de la commune, sert actuellement de logement social.

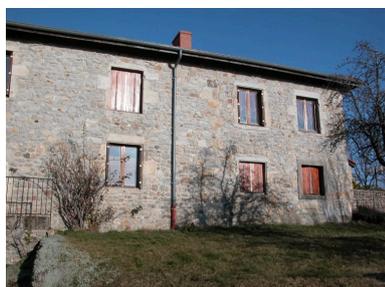
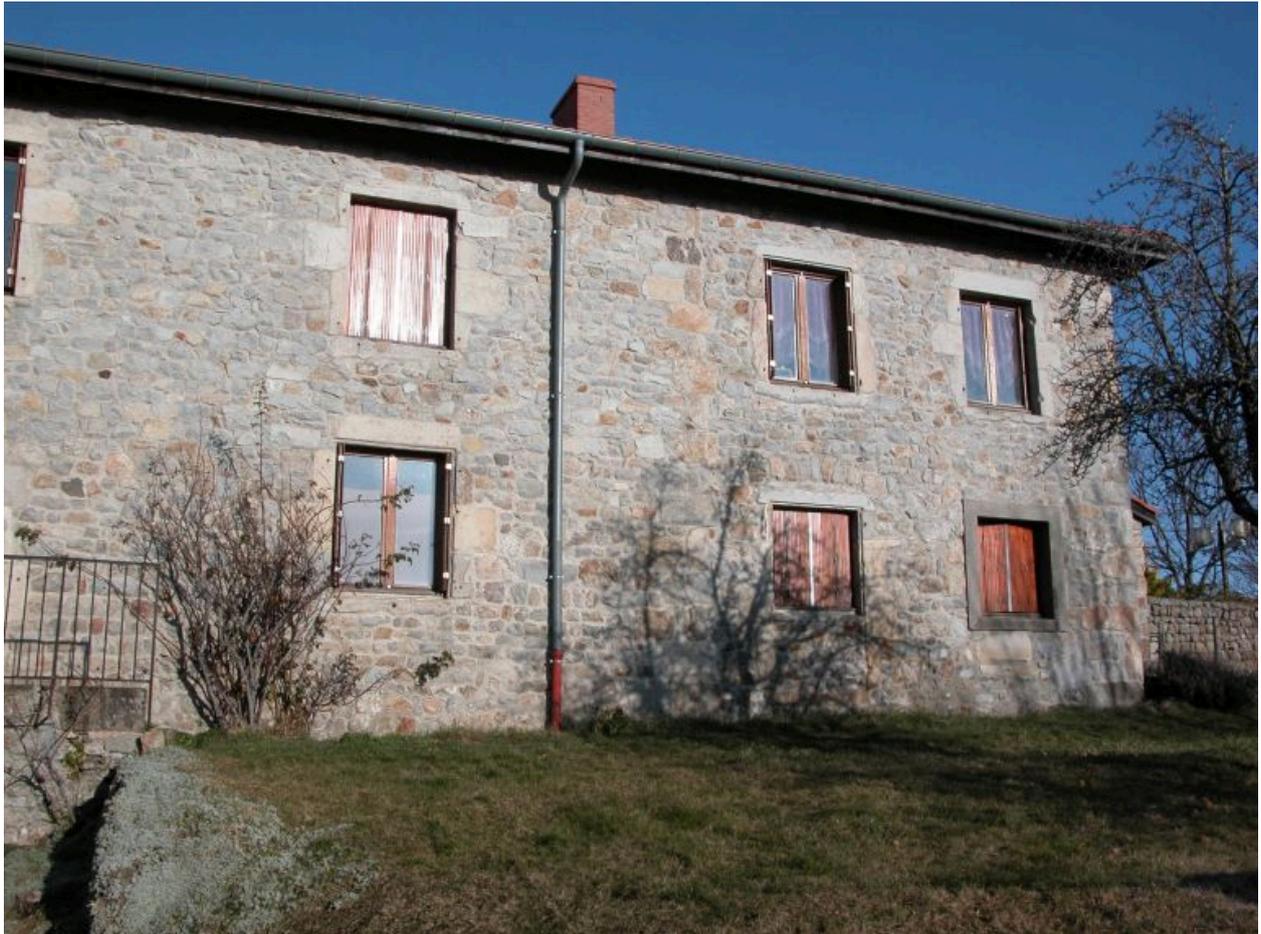
Vue d'ensemble de la partie droite de la façade principale sur cour du presbytère.
Phot. Thierry Monnet
IVR82_20124200109NUCA

Vue d'ensemble de la partie droite de la façade principale sur cour du presbytère.

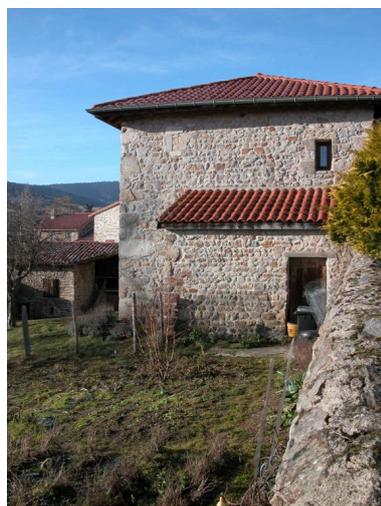
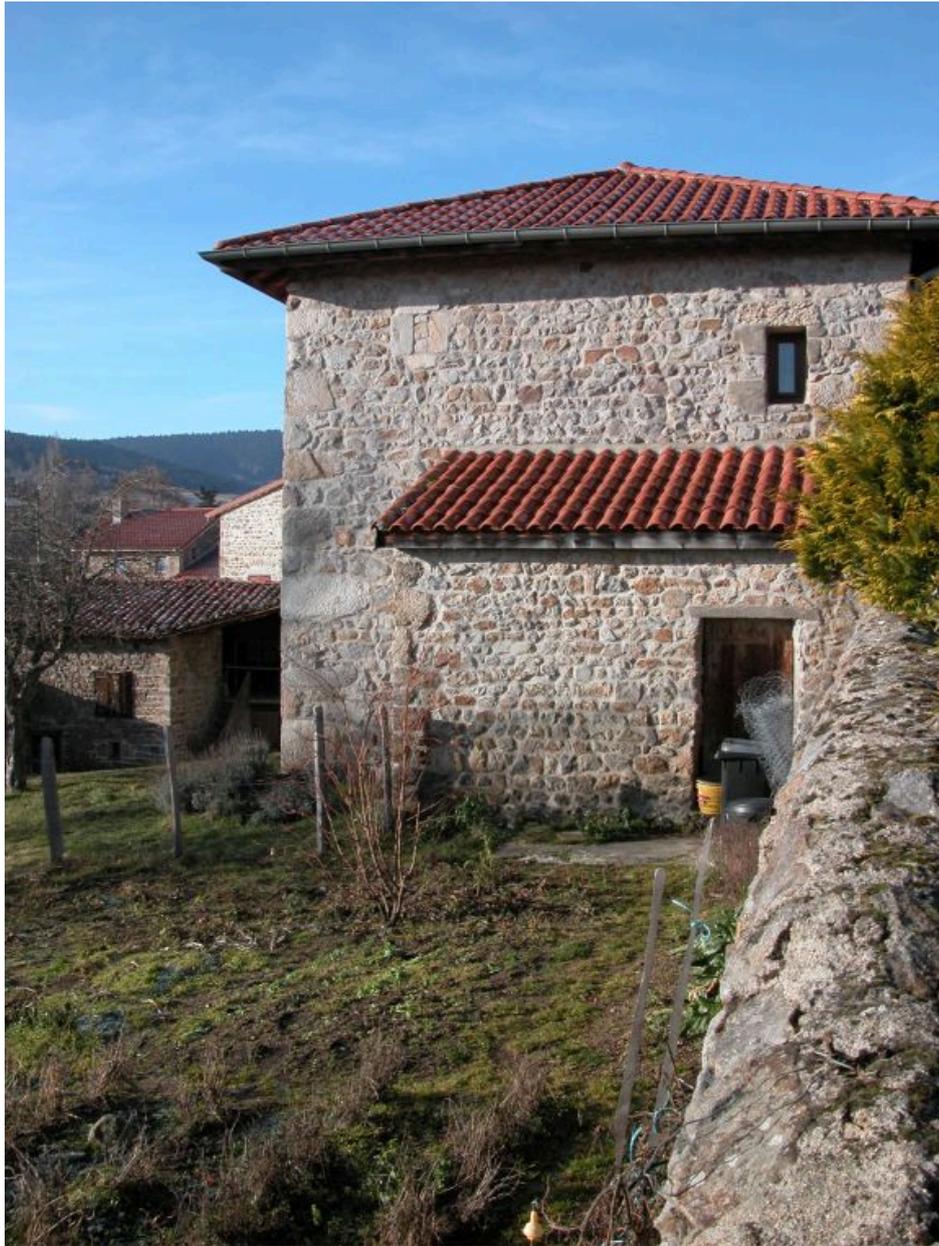
Élévation latérale droite du presbytère.
Phot. Thierry Monnet
IVR82_20124200110NUCA

Elévation latérale droite du presbytère.

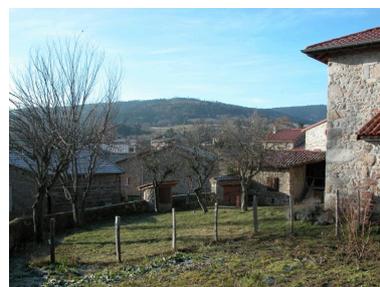
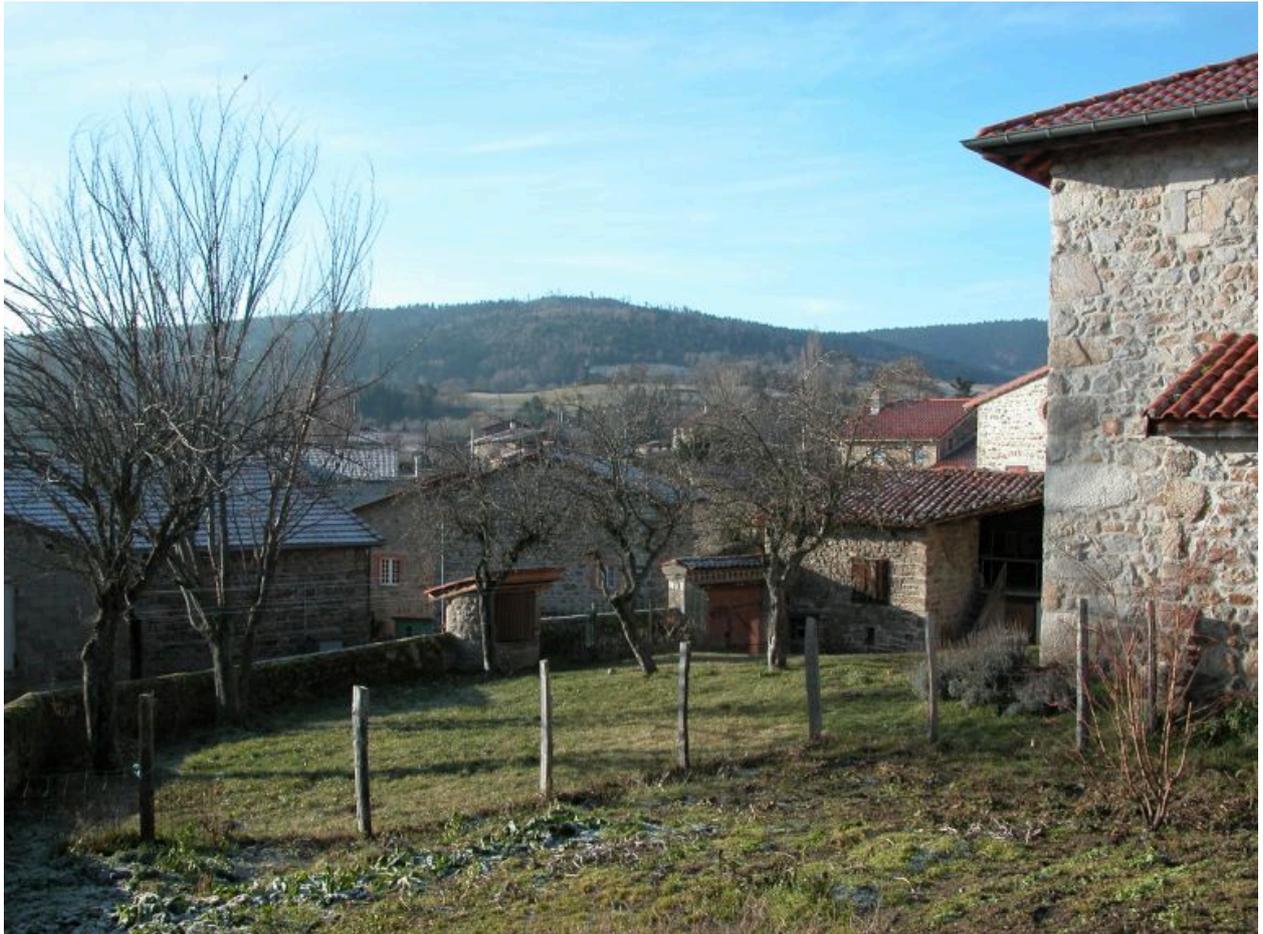
Vue d'ensemble de la cour du presbytère.
Phot. Thierry Monnet
IVR82_20124200111NUCA

Vue d'ensemble de la cour du presbytère.

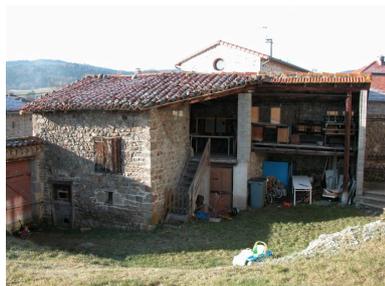
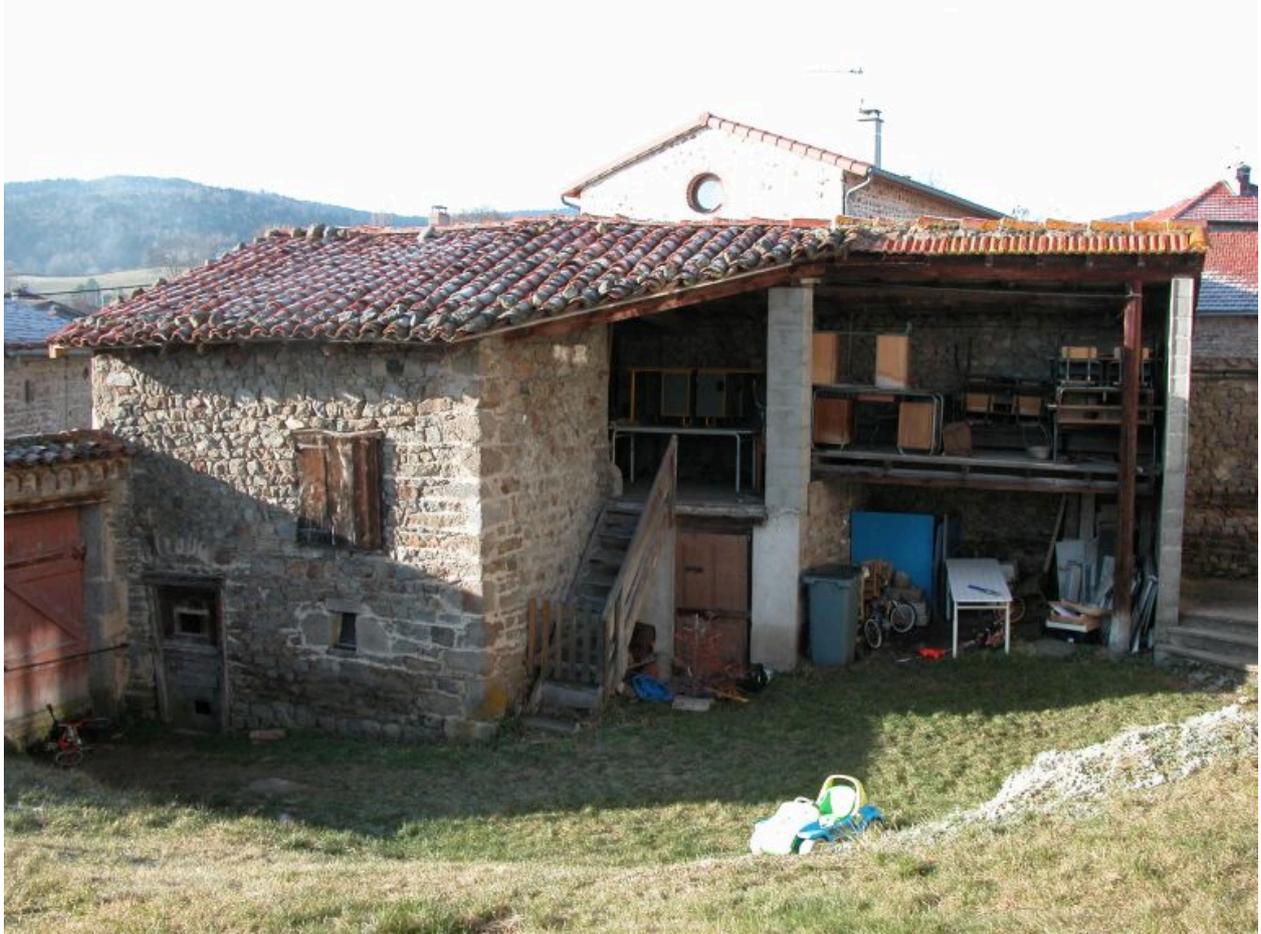
Vue d'ensemble de l'étable-remise située dans l'angle sud-ouest de la cour du presbytère.
Phot. Thierry Monnet
IVR82_20124200112NUCA

Vue d'ensemble de l'étable-remise située dans l'angle sud-ouest de la cour du presbytère.

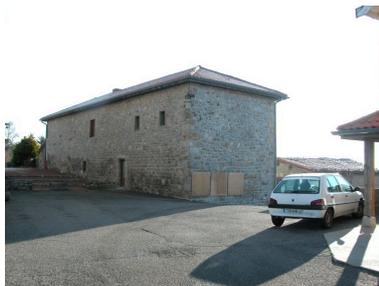
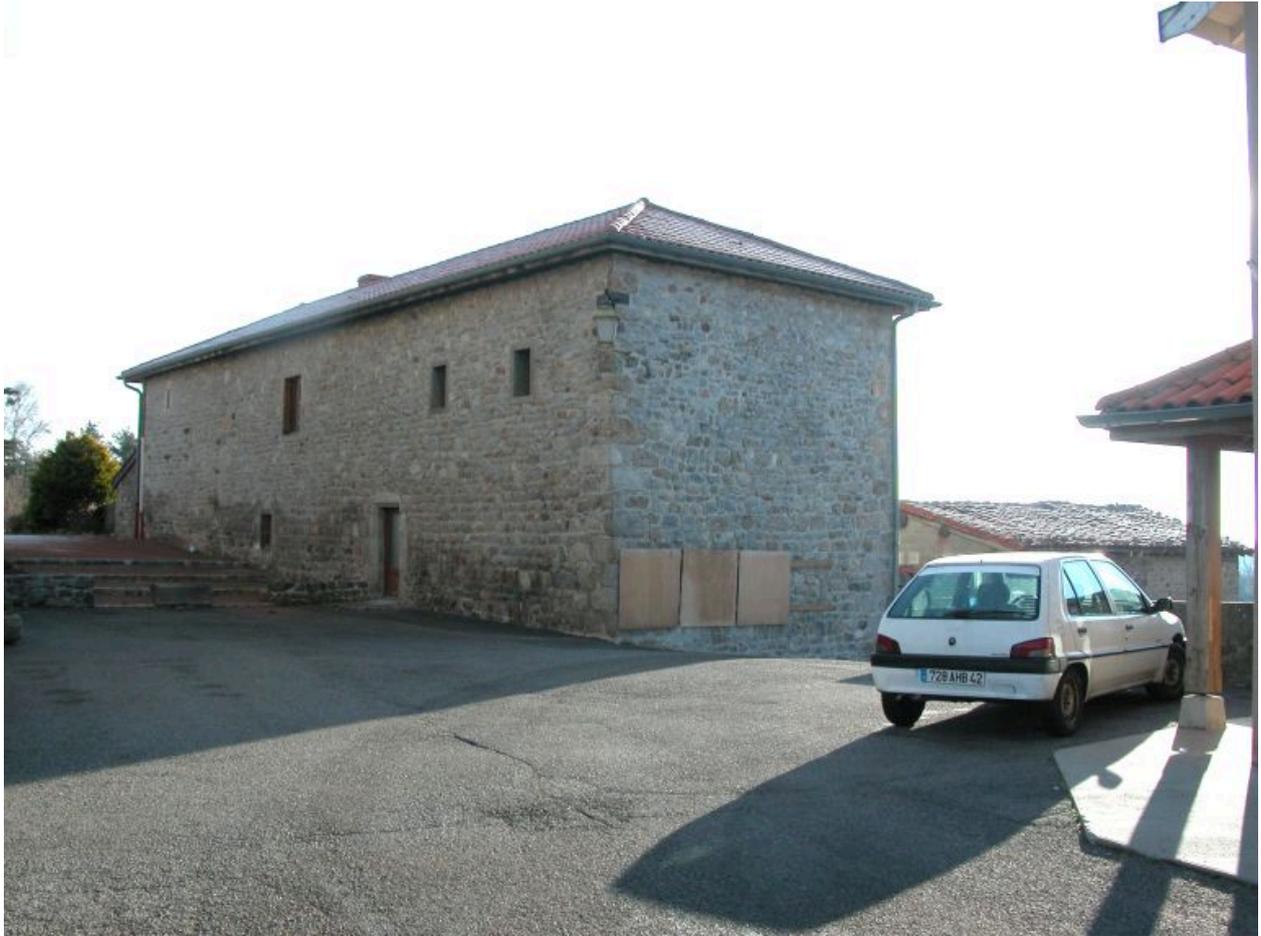
Vue d'ensemble du presbytère depuis le nord-ouest.
Phot. Thierry Monnet
IVR82_20124200113NUCA

Vue d'ensemble du presbytère depuis le nord-ouest.
