Lyon 2e
Confluent
11 rue Smith

Immeuble

Numéro de dossier : IA69000278
Date de l'enquête initiale : 2001
Date(s) de rédaction : 2001
Cadre de l'étude : inventaire topographique Inventaire de la Ville de Lyon
Degré d'étude : repéré

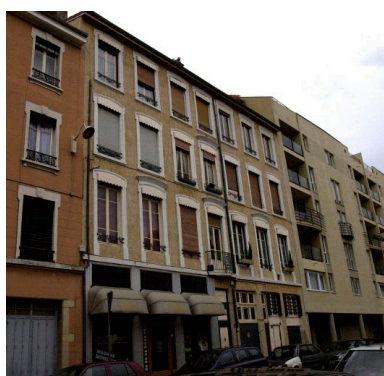
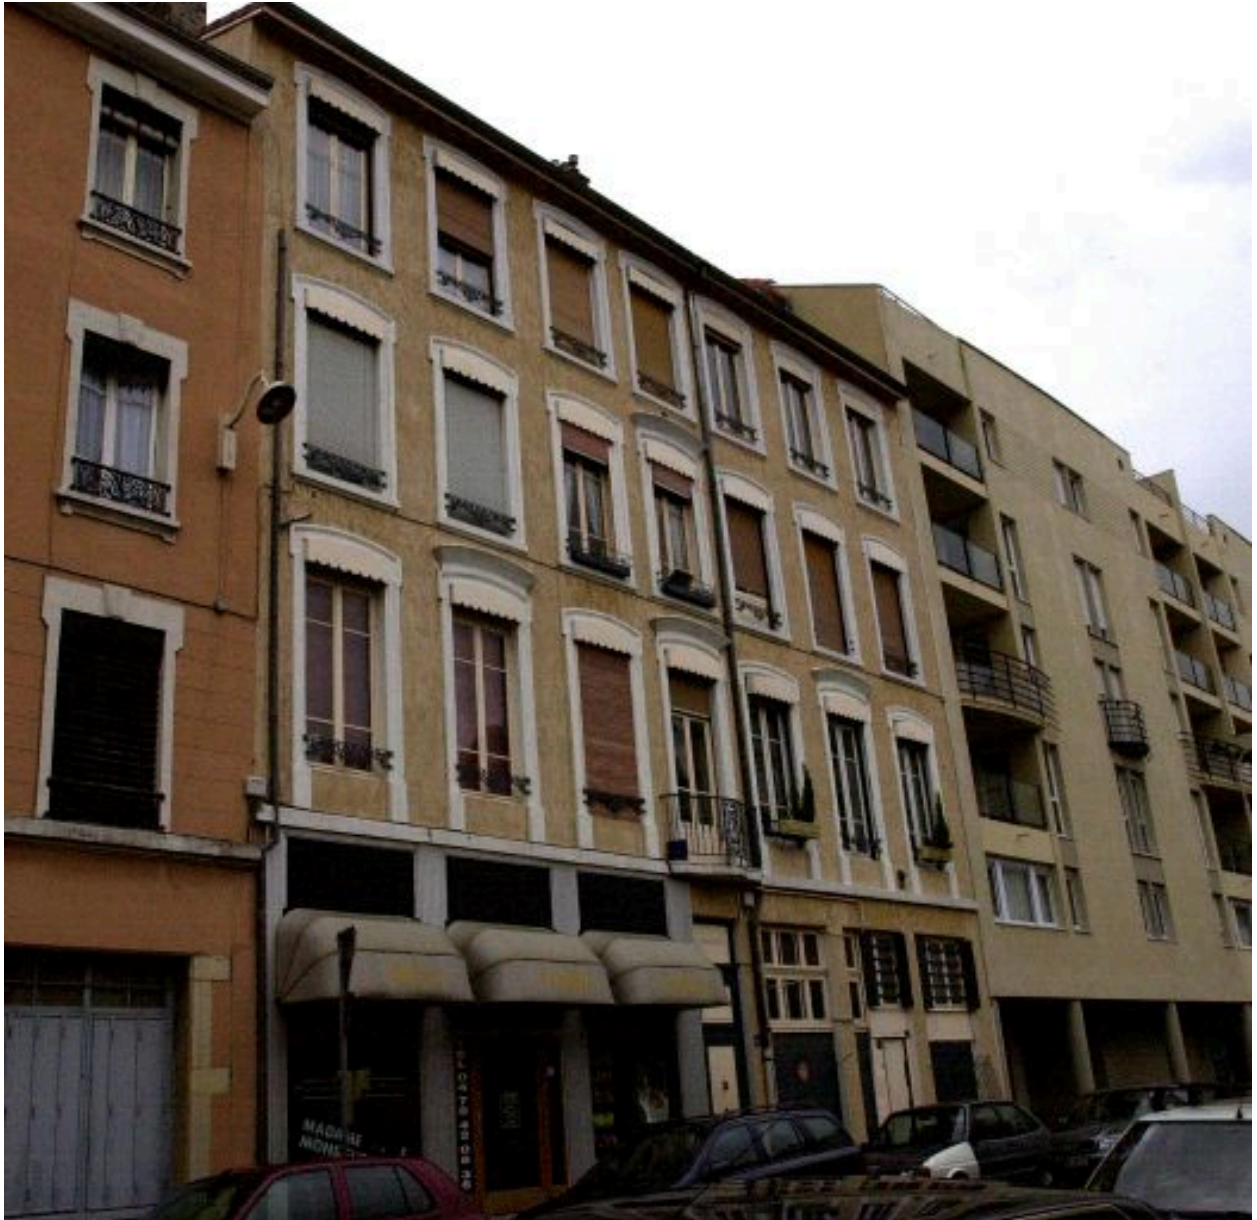
Vue générale, rue
Smith, depuis le nord
Phot. Maryannick Chalabi
IVR82_20016900162NUCA

Vue générale, rue Smith, depuis le nord

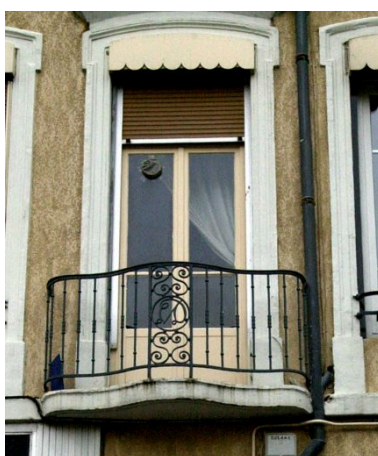
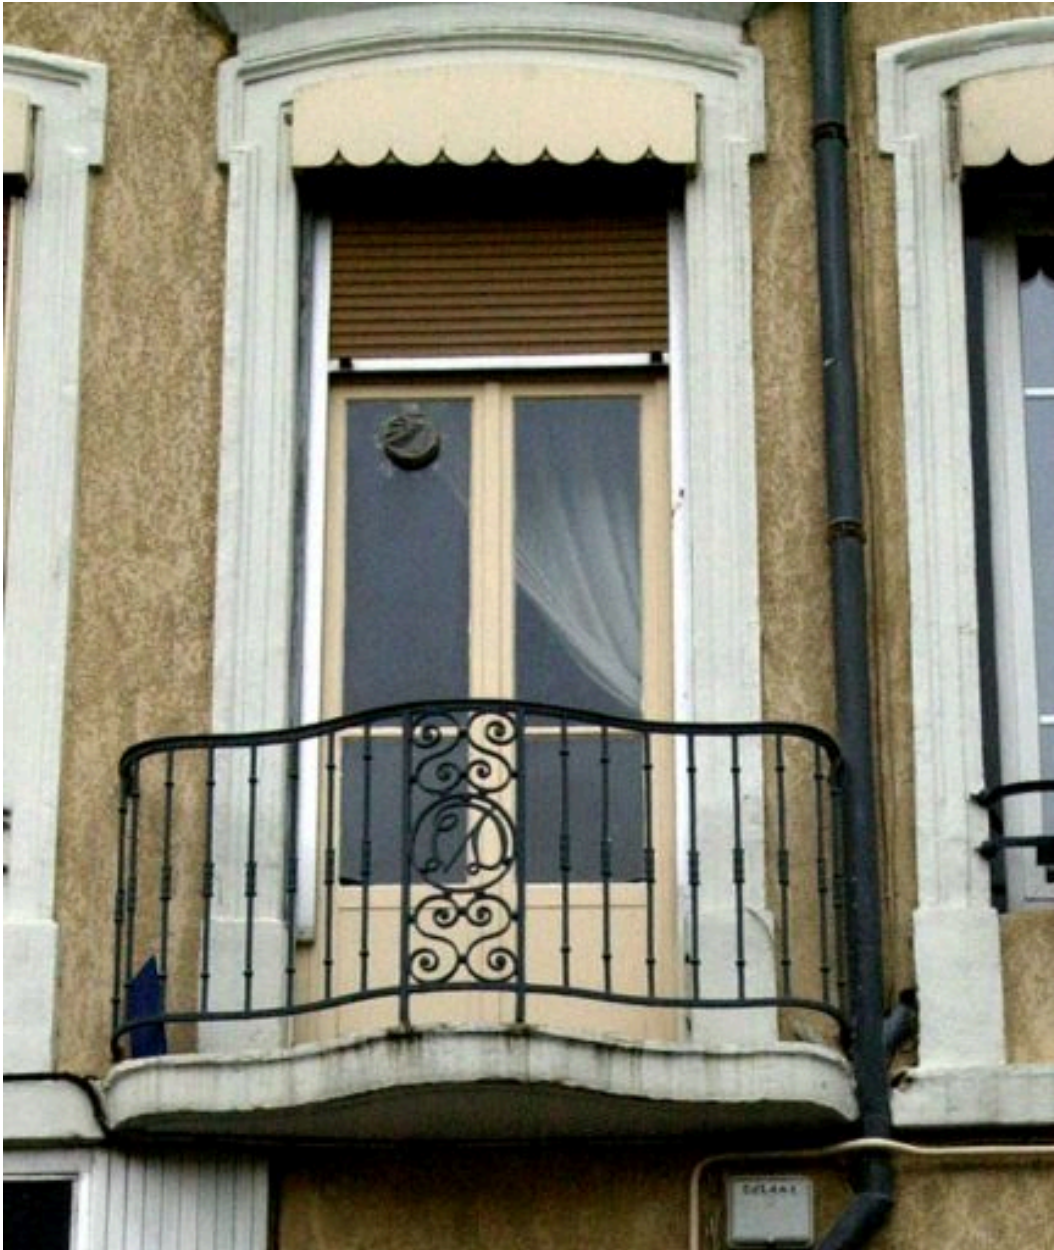
Immeuble soigné avec une entrée centrée. L'étage noble est marqué par des encadrements de baies plus élaborés et une alternance de frontons différents, tandis que la travée centrale est marquée par des frontons en relief. Un balcon surplombant l'entrée central, sans console, comporte un garde corps en ferronnerie avec un monogramme central. Le rez de chaussée qui a été remanié, comporte les vestiges d'un entresol. Les fenêtres éclairant l'escalier sur la façade postérieure sont en plein cintre. On trouve une cour anglaise sur la façade postérieure. monogramme dans la ferronnerie du balcon : LVD

Elévation principale, détail du
balcon au-dessus de la porte d'entrée
Phot. Maryannick Chalabi
IVR82_20016900163NUCA

Elévation principale, détail du balcon au-dessus de la porte d'entrée

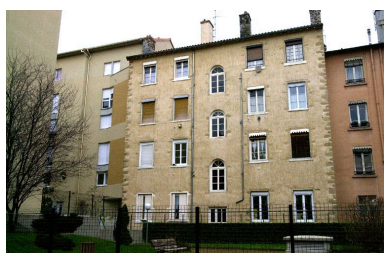
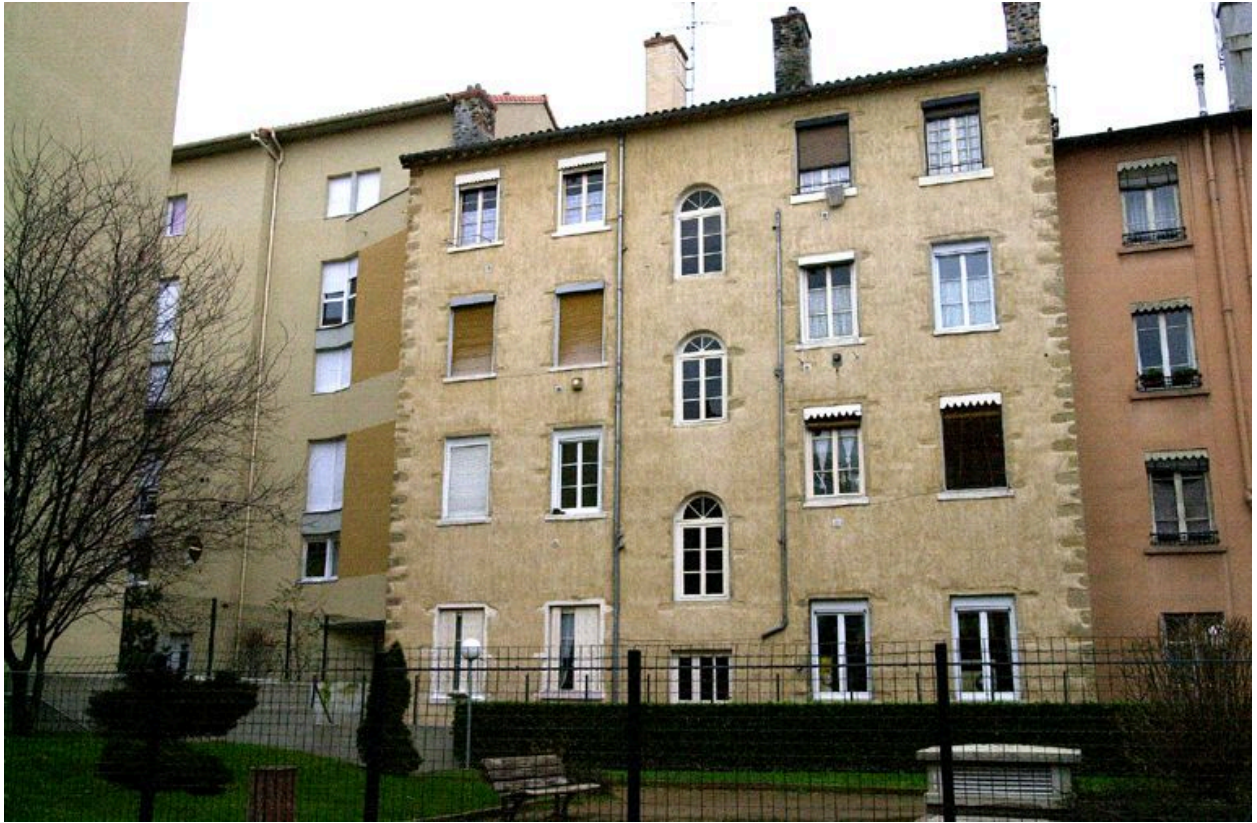
Elévation postérieure
Phot. Maryannick Chalabi
IVR82_20016900190NUCA

Elévation postérieure

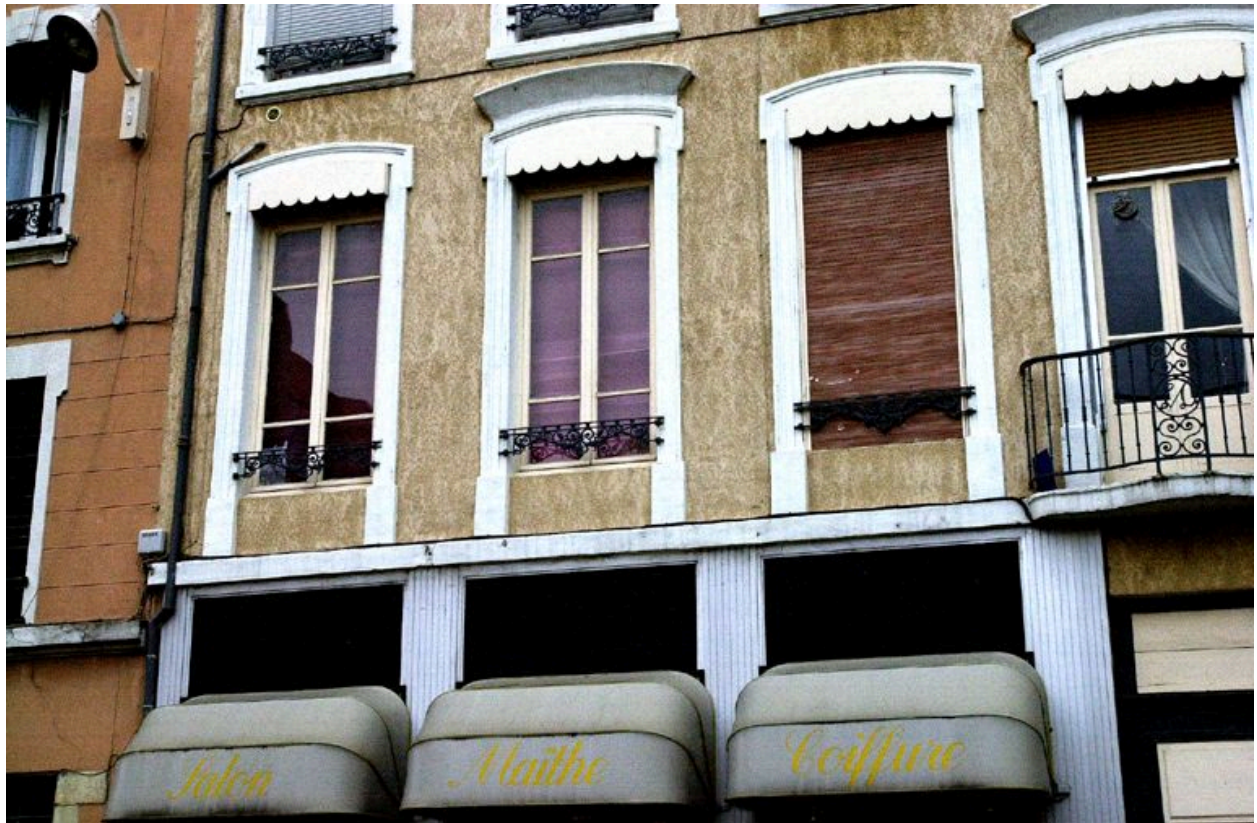
Elévation principale, détail
des fenêtres du 1er étage
Phot. Maryannick Chalabi
IVR82_20016900164NUCA

Élévation principale, détail des fenêtres du 1er étage
