Rhône-Alpes, Haute-Savoie
Chevaline
Chevaline
route de Chevaline

Ferme (n°4)

Numéro de dossier : IA74001710

Cadre de l'étude : inventaire topographique Inventaire du Parc naturel régional du Massif des Bauges

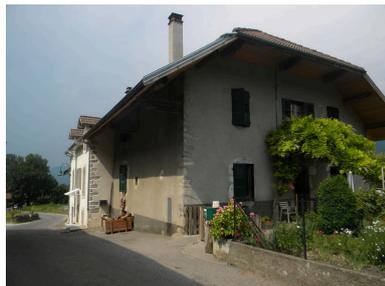
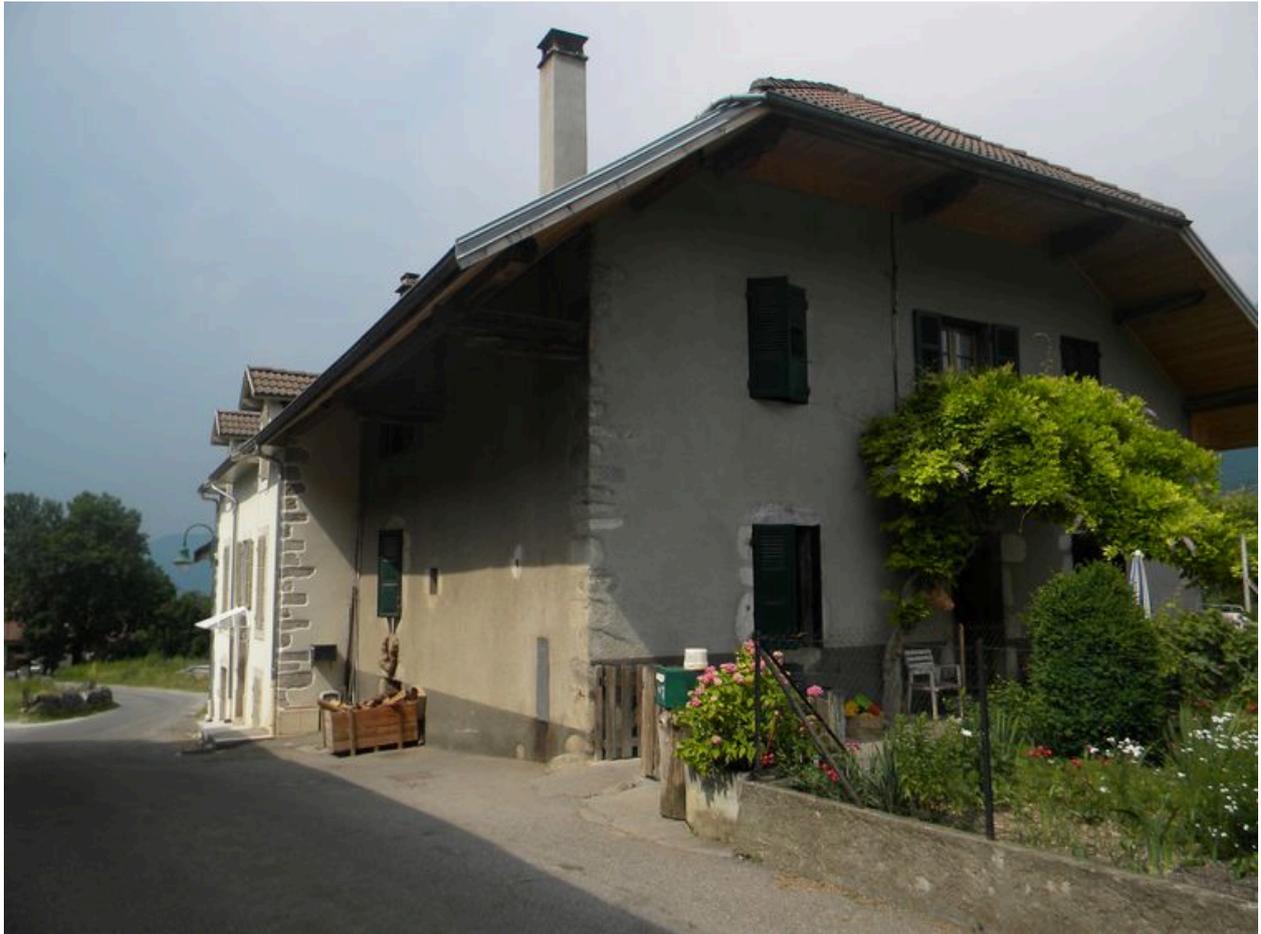
Vue d'ensemble de la partie logis
Phot. Jérôme Daviet
IVR82_20127400524NUCA

Vue d'ensemble de la partie logis

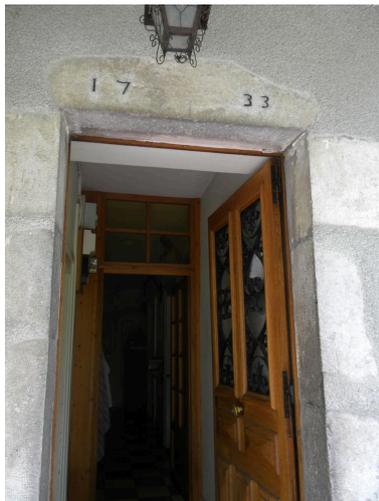
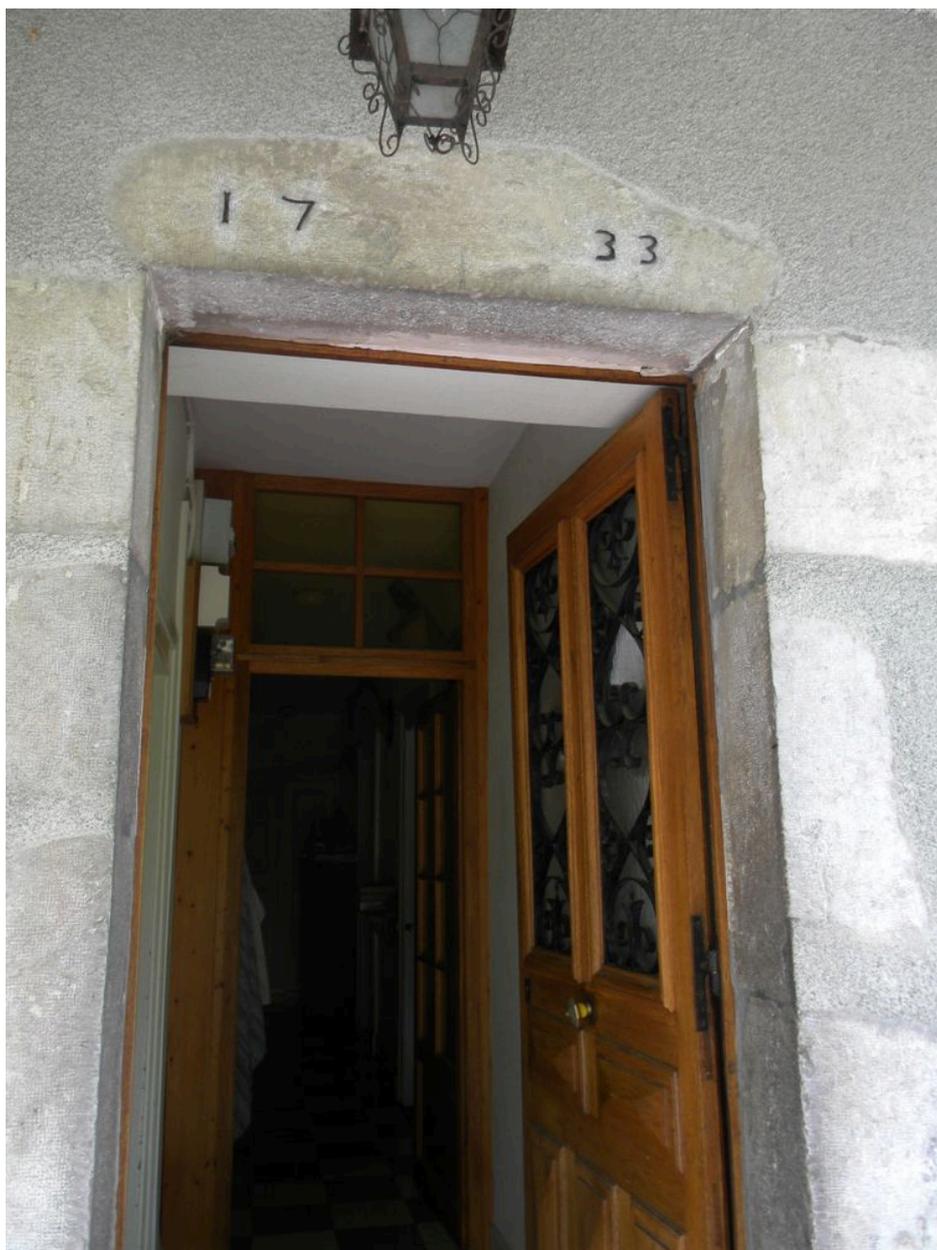
Vue de la porte d'entrée du logis
avec la date 1733 sur le linteau.
Phot. Jérôme Daviet
IVR82_20127400525NUCA

Vue de la porte d'entrée du logis avec la date 1733 sur le linteau.

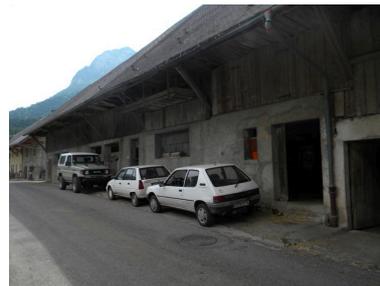
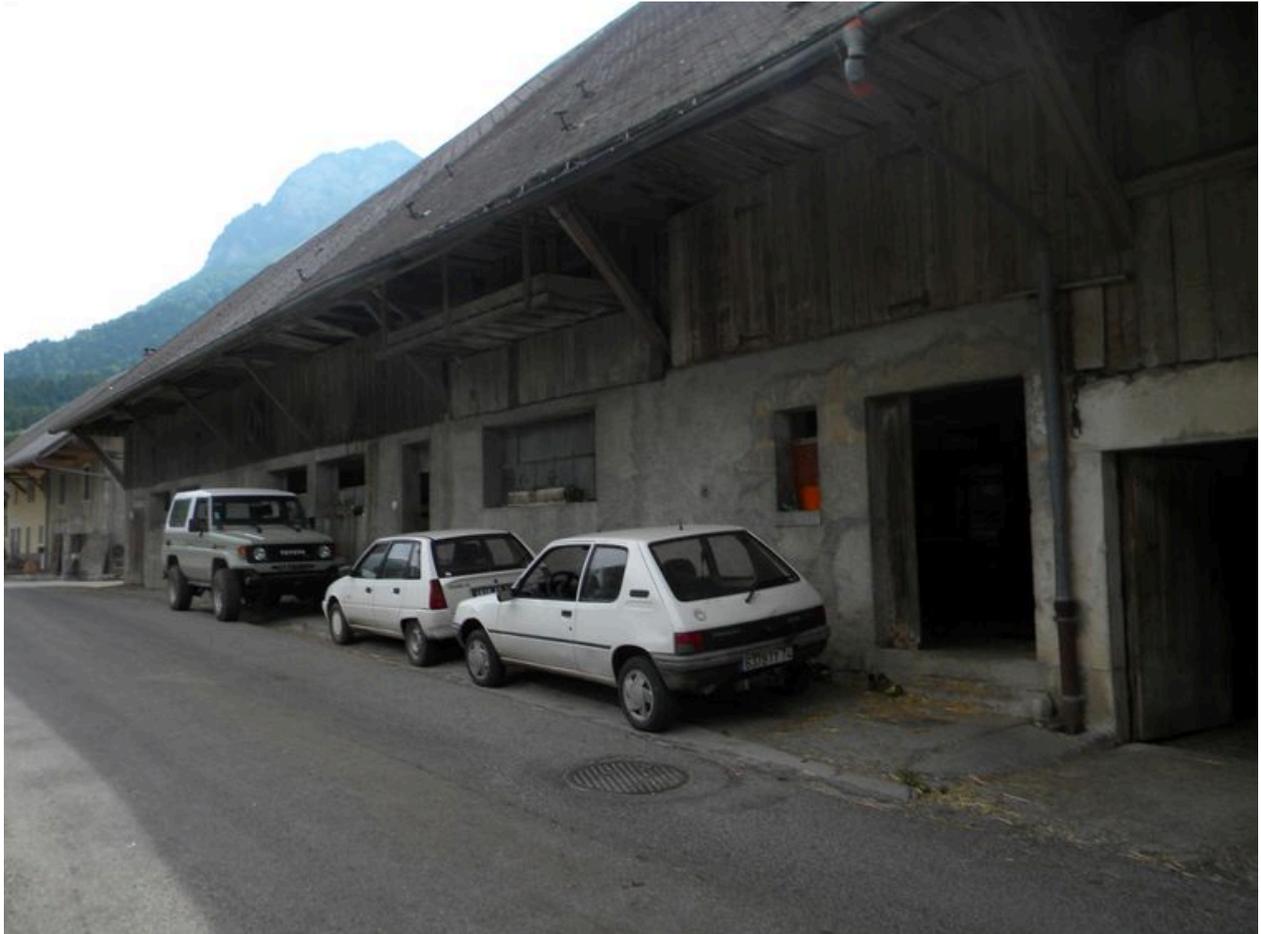
Vue d'ensemble des parties agricoles.
Phot. Jérôme Daviet
IVR82_20127400526NUCA

Vue d'ensemble des parties agricoles.

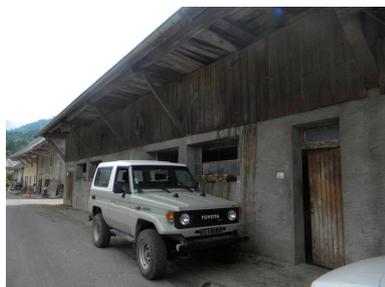
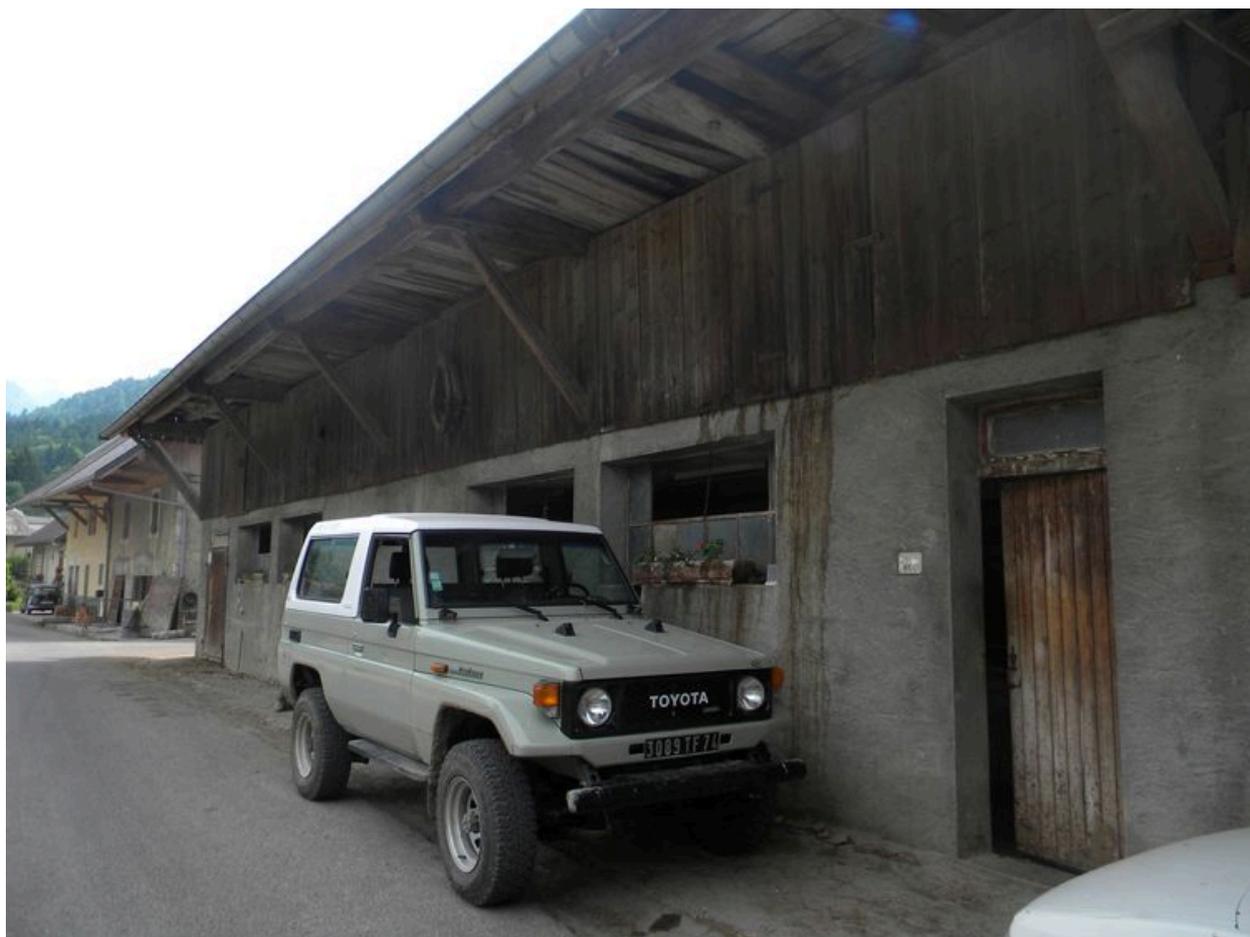
Vue des baies élargies au Xxe
siècle et du bardage ancien
doté de portes hautes à l'étage
Phot. Jérôme Daviet
IVR82_20127400527NUCA

Vue des baies élargies au Xxe siècle et du bardage ancien doté de portes hautes à l'étage

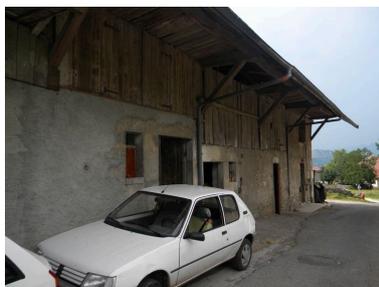
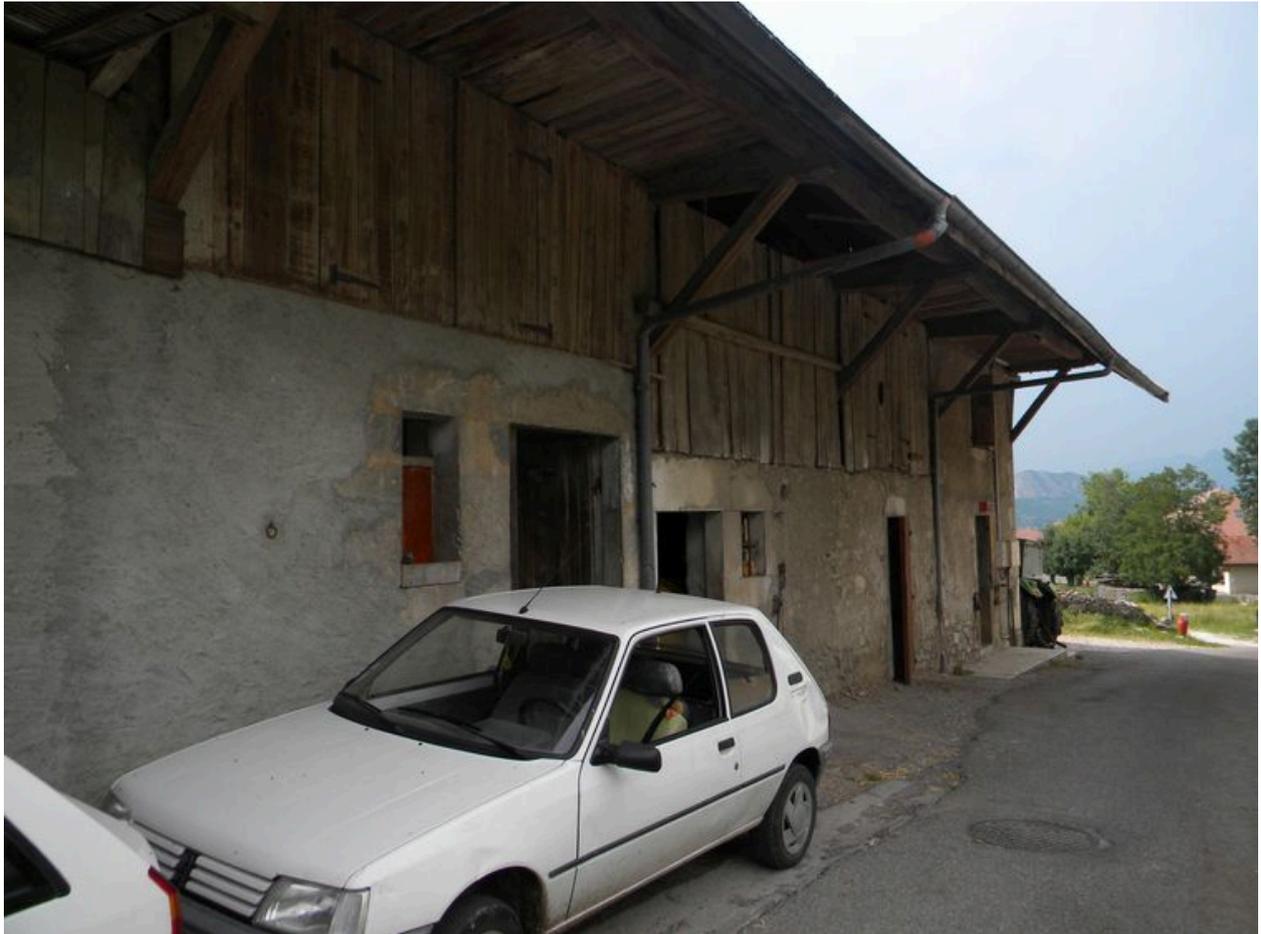
Vue de la partie nord des parties
agricoles accolées à une ferme
et disposant d'encadrement
en marbre de Doussard.
Phot. Jérôme Daviet
IVR82_20127400528NUCA

Vue de la partie nord des parties agricoles accolées à une ferme et disposant d'encadrement en marbre de Doussard.
