**Inventaire général  
du patrimoine culturel**

Rhône-Alpes, Savoie  
Trévignin  
les Moliers

## Fruitière

Numéro de dossier : IA73004305

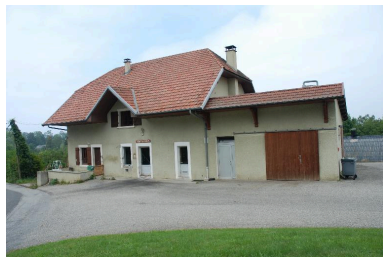
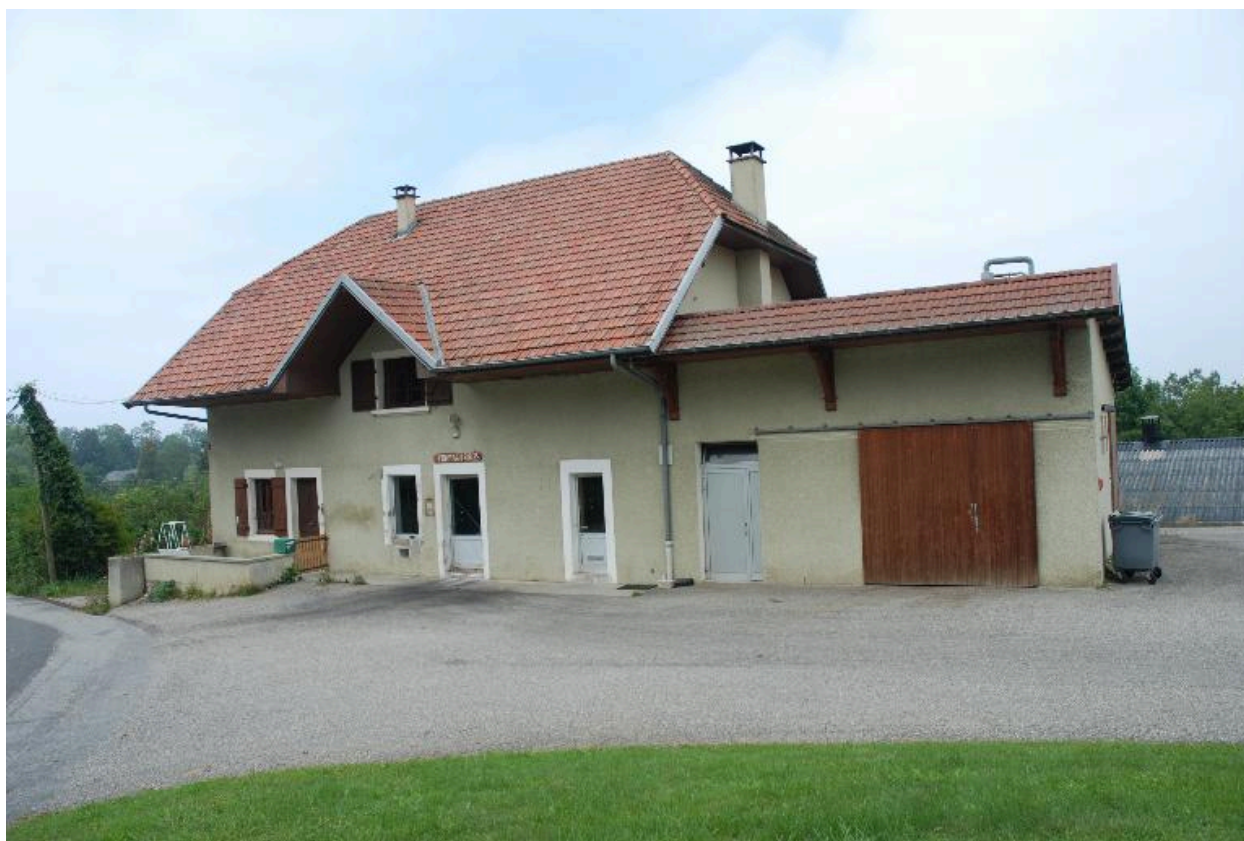
Vue d'ensemble.  
Phot. Caroline Guibaud  
IVR84\_20167304671NUCA

Vue d'ensemble.

L'édifice est situé le long de la route principale (RD 211 de Chambéry à Albens). Il a un étage de soubassement (caves) ouvert côté ouest (une extension a été édifiée devant), un rez-de-chaussée surélevé divisé en trois travées (trois portes) et un comble à surcroît. Une remise est accolée au nord.

Les murs sont en moellon de calcaire enduit (enduit récent), avec des encadrements en ciment. le toit est à longs pans avec demi-croupes, en tuile plate mécanique.

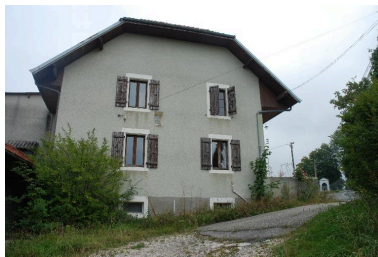
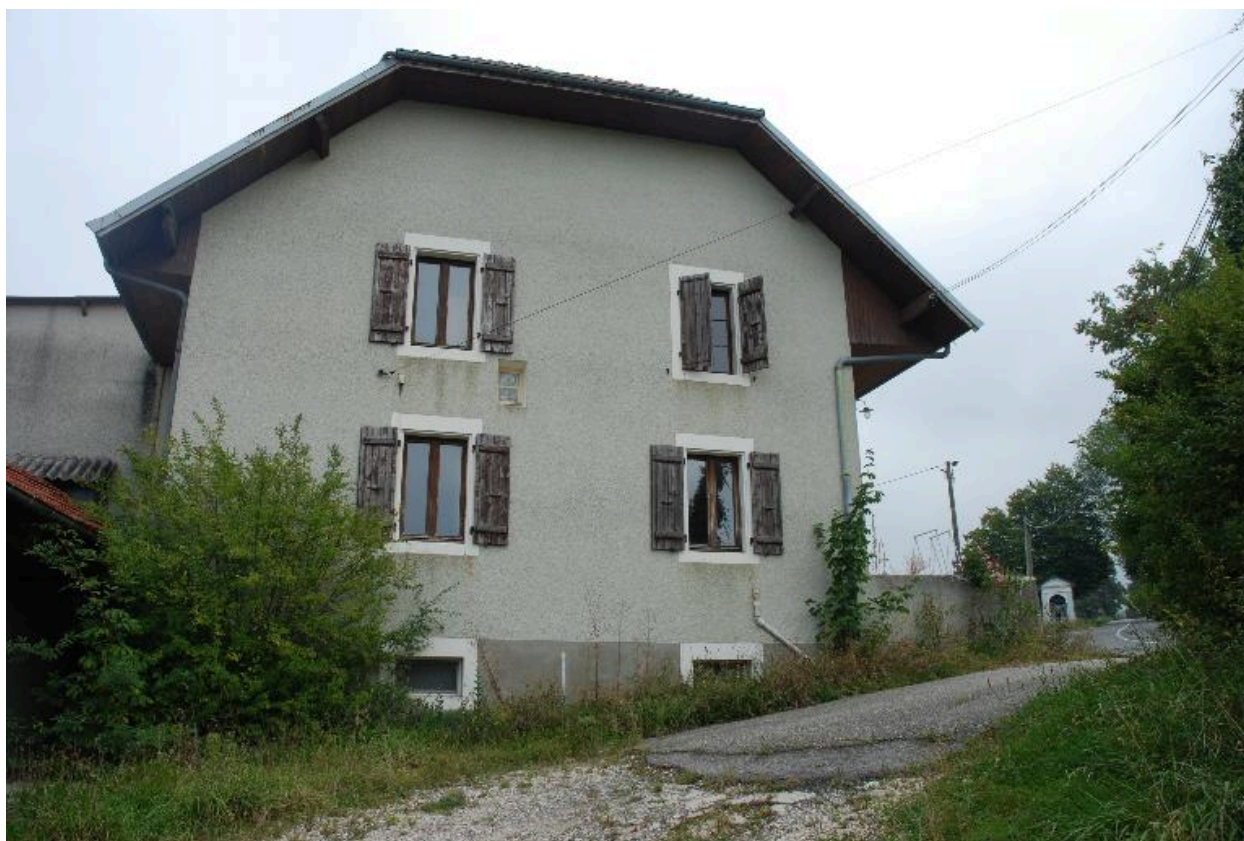
Vue latérale sud.  
Phot. Caroline Guibaud  
IVR84\_20167304672NUCA

Vue latérale sud.
