Rhône-Alpes, Loire
Montbrison
18 rue Puy de la Bâtie

Hôtel de la Vernade puis immeuble

Numéro de dossier : IA42001418
Date de l'enquête initiale : 2007
Date(s) de rédaction : 2011
Cadre de l'étude : inventaire topographique
Degré d'étude : repéré

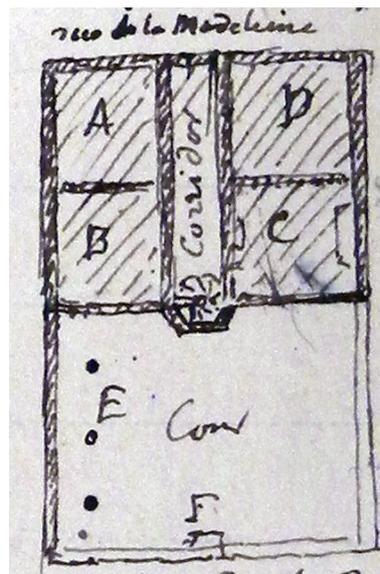
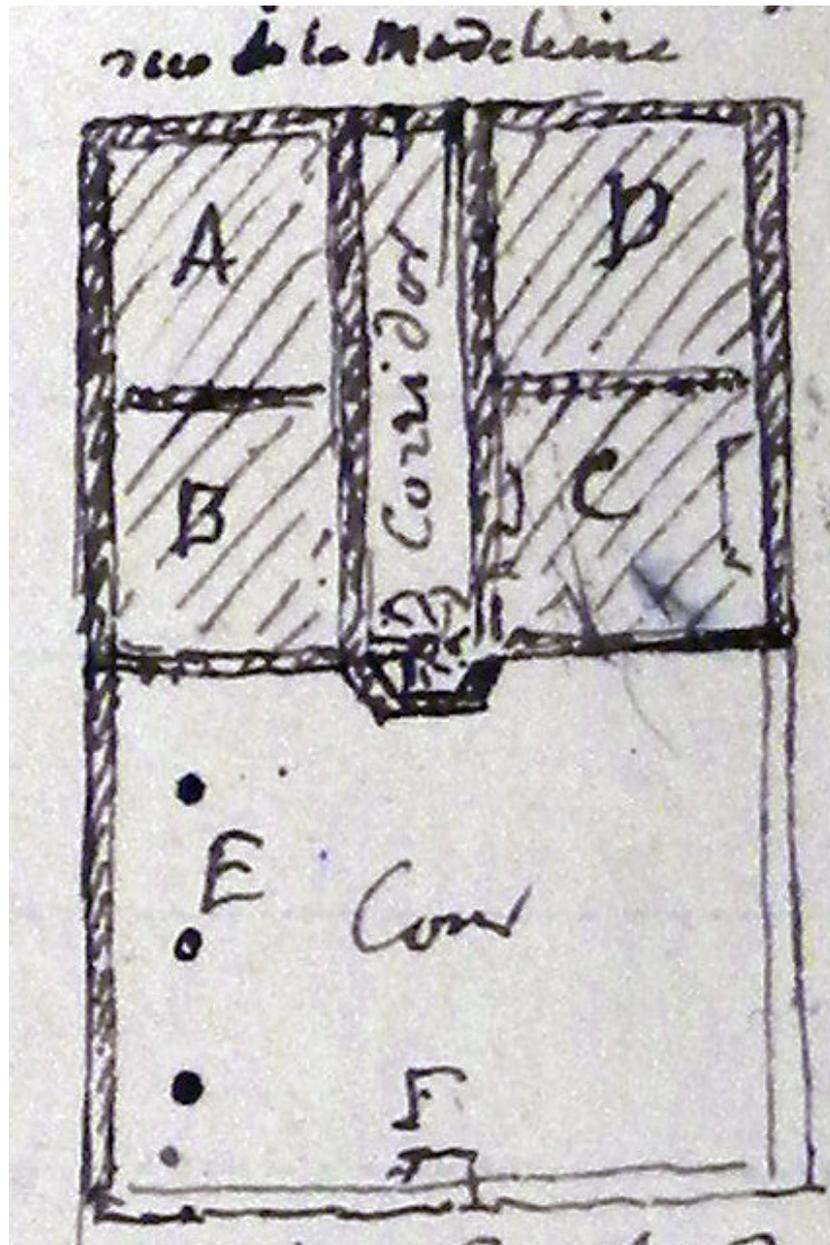
Plan de la maison par T. Rochigneux : 1893-1894.
Phot. Simone Hartmann-Nussbaum, Autr. Thomas Rochigneux
IVR82_20114200249NUC

Plan de la maison par T. Rochigneux : 1893-1894.

Belle maison fin XVe siècle. Façade divisée en 2 par un décrochement rachetant la pente du terrain, belle fermeture de l'époque ogivale. Porte refaite vers 1610 avec fronton.

Salle C. Belle cheminée fin XVe. Hotte arrondie sur les côtés. Au centre dans un encadrement - armes ci-dessous (mutilées)

Au 1er les salles CD n'en font qu'une fort belle et à blochets supportant les poutres.

Tour d'escalier à 8 pans. 3 étages [hautes] fenêtres (1/2) de la tour. Porte ouvrant sur la cour pénétrations multiples. Arc en accolade assez orné. Boiserie volet serviette. Dans la cour galerie portée sur 3 piliers dont l'un évidé en forme de niche saillante.

En F porte condamnée, fruste Louis XIII. Dans le tympan, blason fruste.

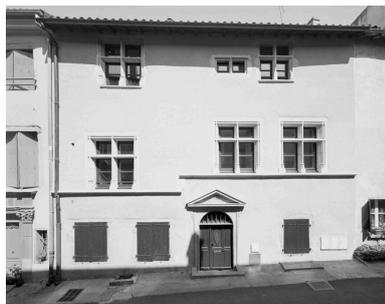
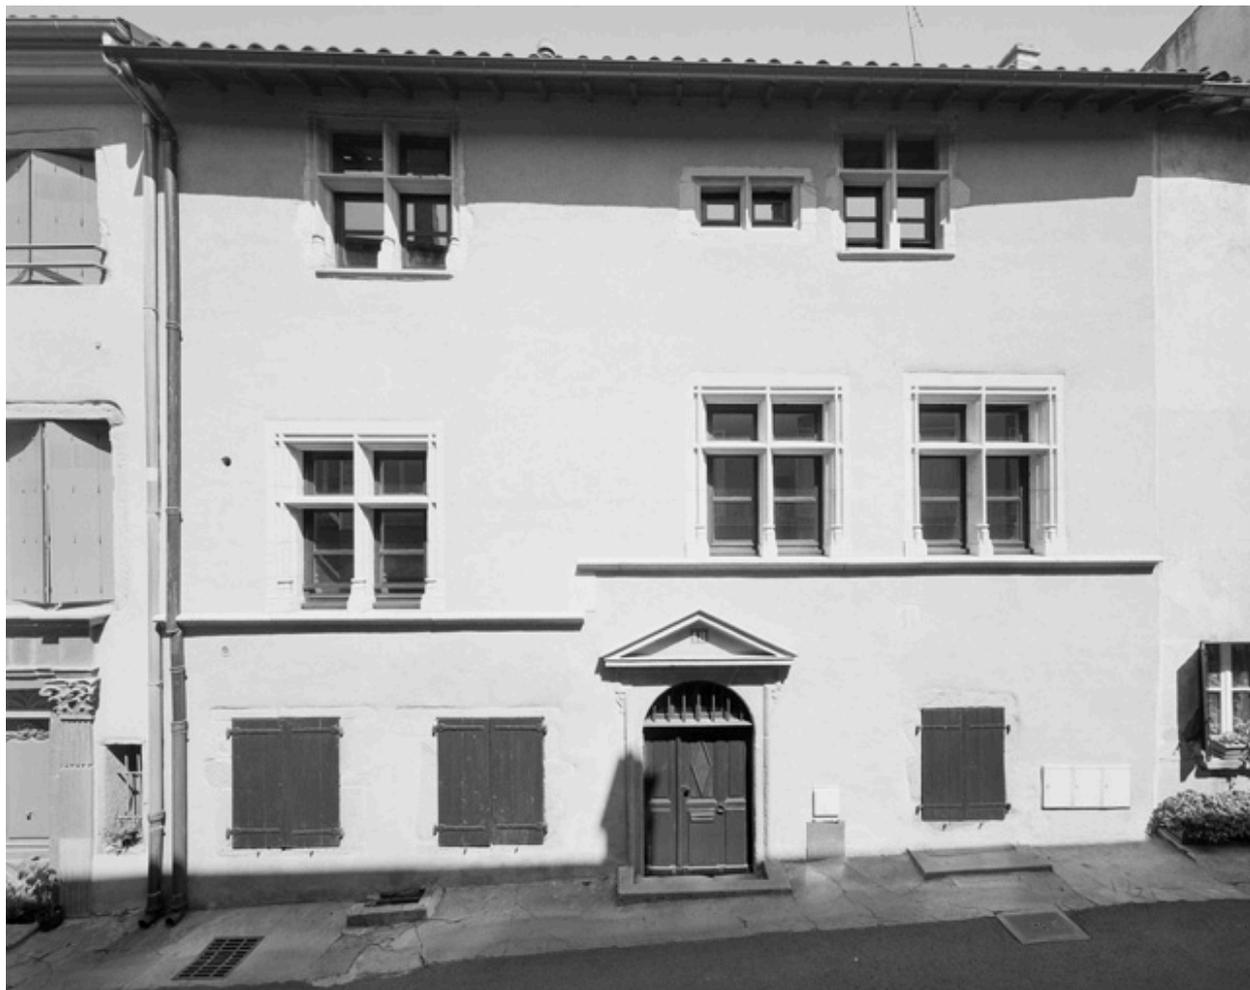
Vue générale, élévation sur rue.
Phot. Didier Gourbin
IVR82_20064200982V

Vue générale, élévation sur rue.

La demeure, construite en moellons de granite et de grès, est recouverte d'un enduit sur ses élévations. En raison du dénivelé de la rue, l'élévation principale présente des niveaux décalés, soulignés par des cordons d'étage, de part et d'autre d'une porte piétonne axiale. Les encadrements d'ouvertures, en pierre de taille ont tous été refaits, en grès du côté de la rue et en granite sur la cour. La structure à pans de bois et brique, dans la partie haute de la galerie sur cour, est entièrement crépie. Présence d'un puits dans le sous-sol voûté en berceau plein-cintre. Au 1^{er} étage, des pièces de charpente tels qu'entrait, jambe-de-force et blochet soutiennent les poutres. L'escalier en vis est couvert d'une croupe, la galerie est en appentis tandis que la demeure est à longs pans. L'escalier en vis sans jour est à base prismatique ; au sommet de la cage d'escalier subsistent les nichoirs d'un pigeonnier.

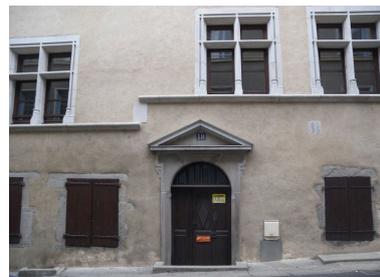
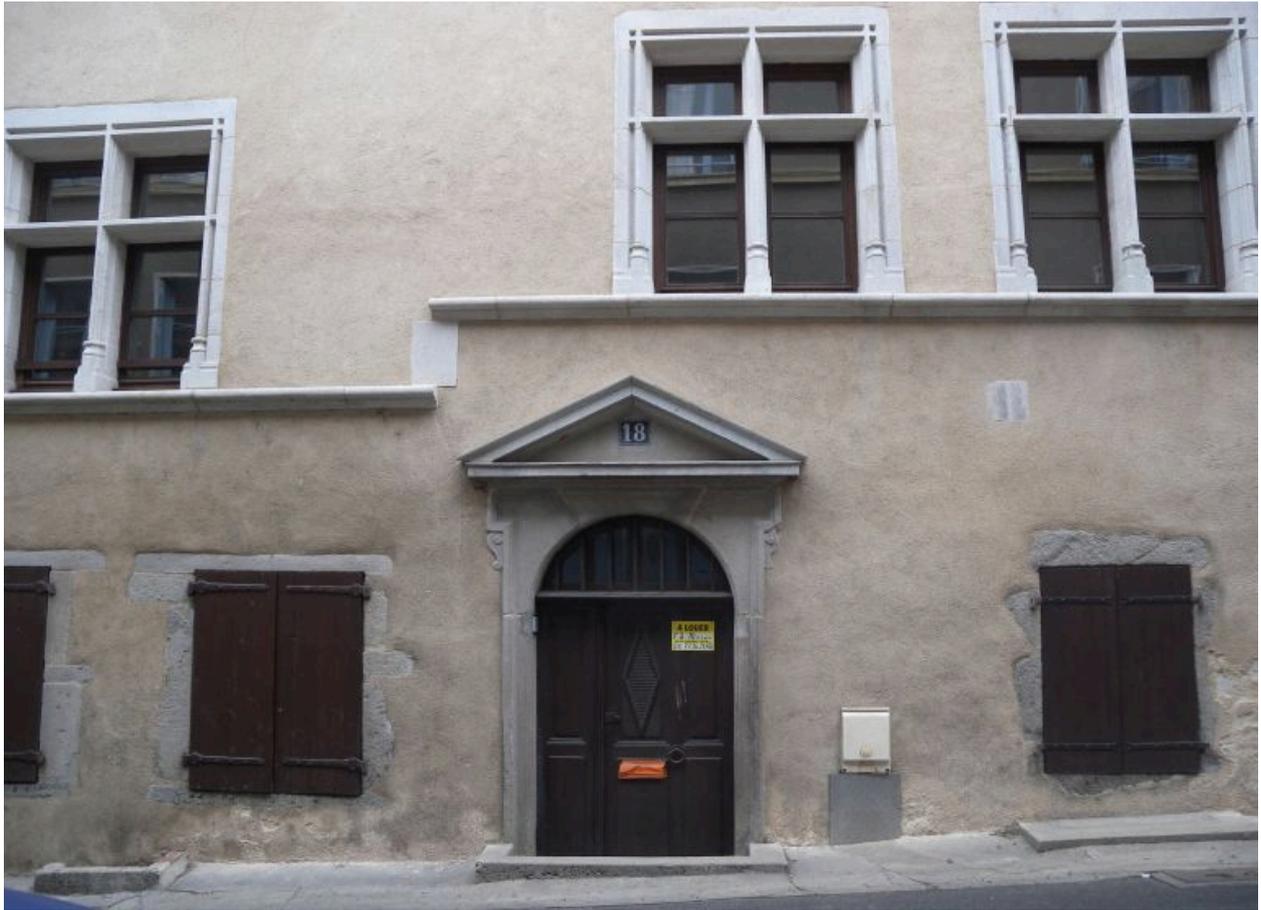
Détail, porte centrale surmontée
d'un fronton triangulaire.
Phot. Simone Hartmann-Nussbaum
IVR82_20114200248NUCA

Détail, porte centrale surmontée d'un fronton triangulaire.

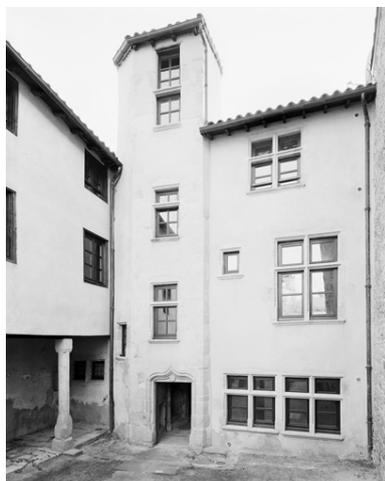
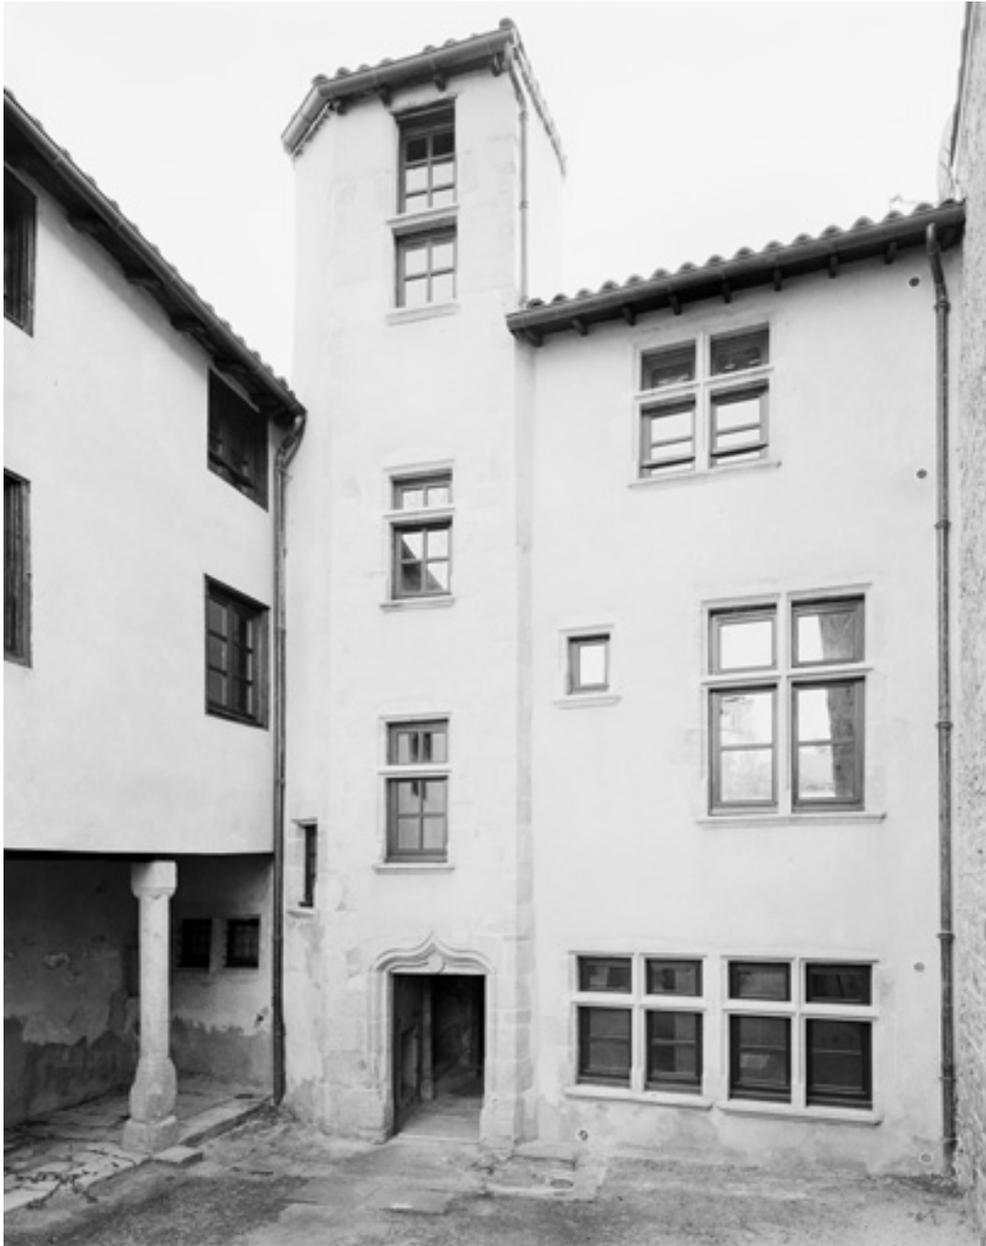
Cour intérieure, escalier
en vis demi-hors-oeuvre.
Phot. Didier Gourbin
IVR82_20064200990V

Cour intérieure, escalier en vis demi-hors-oeuvre.

Escaliers : escalier demi-hors-oeuvre : escalier en vis sans jour, en maçonnerie

armoiries sculptées et bûchées, sur le linteau de la porte piétonne donnant accès à l'escalier demi-hors-oeuvre.

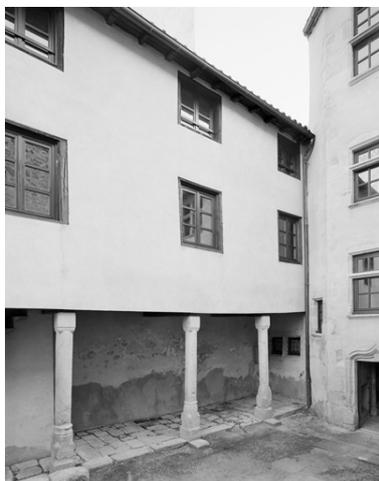
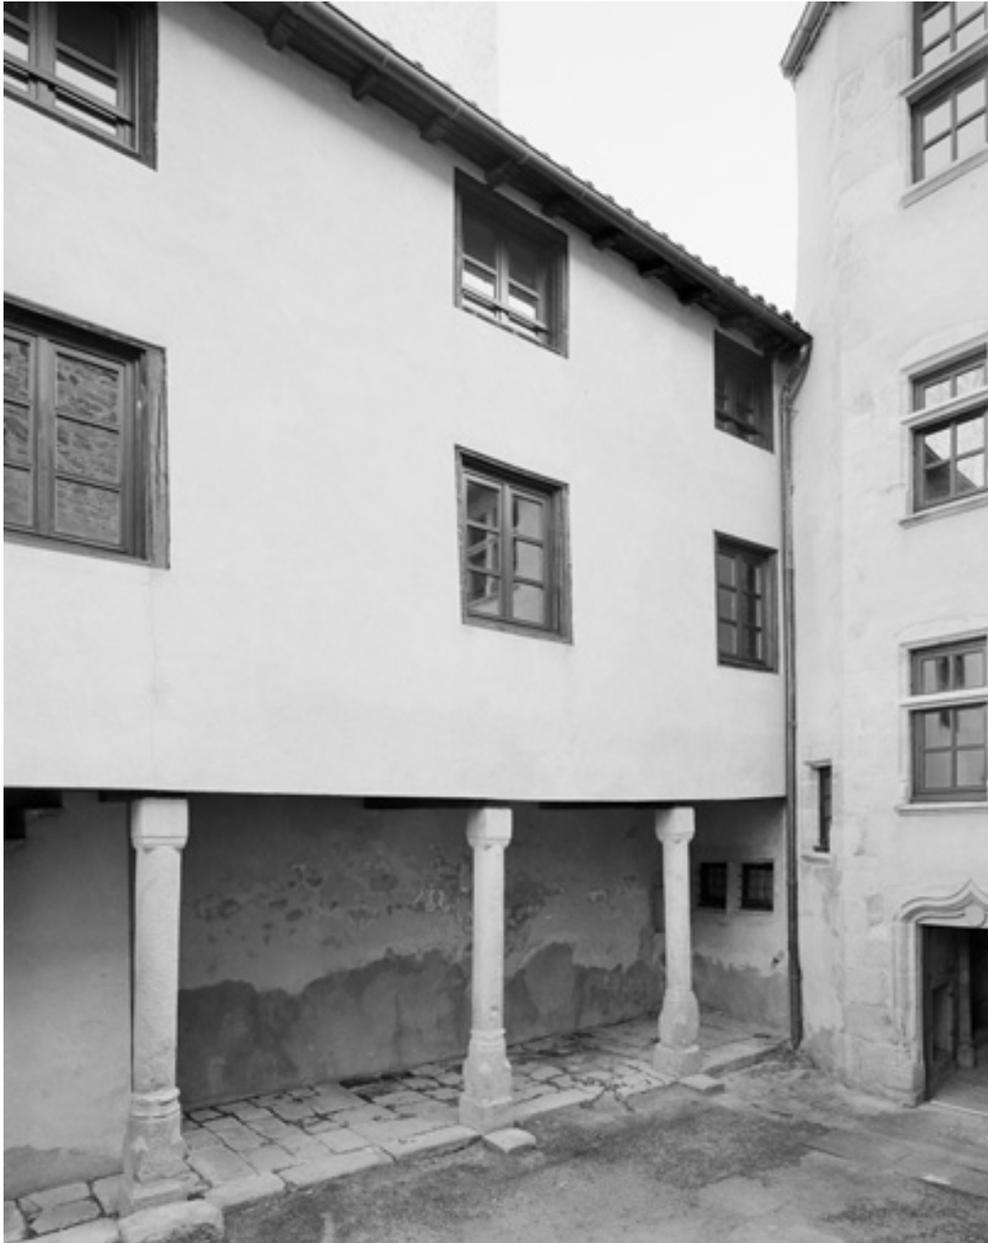
Galerie sur cour reliant les
deux corps de bâtiments.
Phot. Didier Gourbin
IVR82_20064200989V

Galerie sur cour reliant les deux corps de bâtiments.

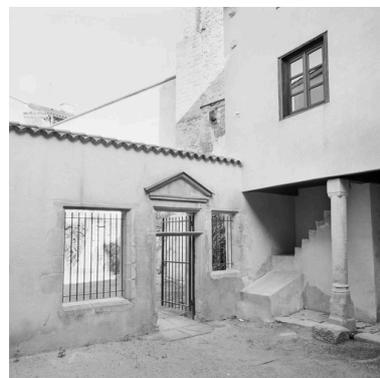
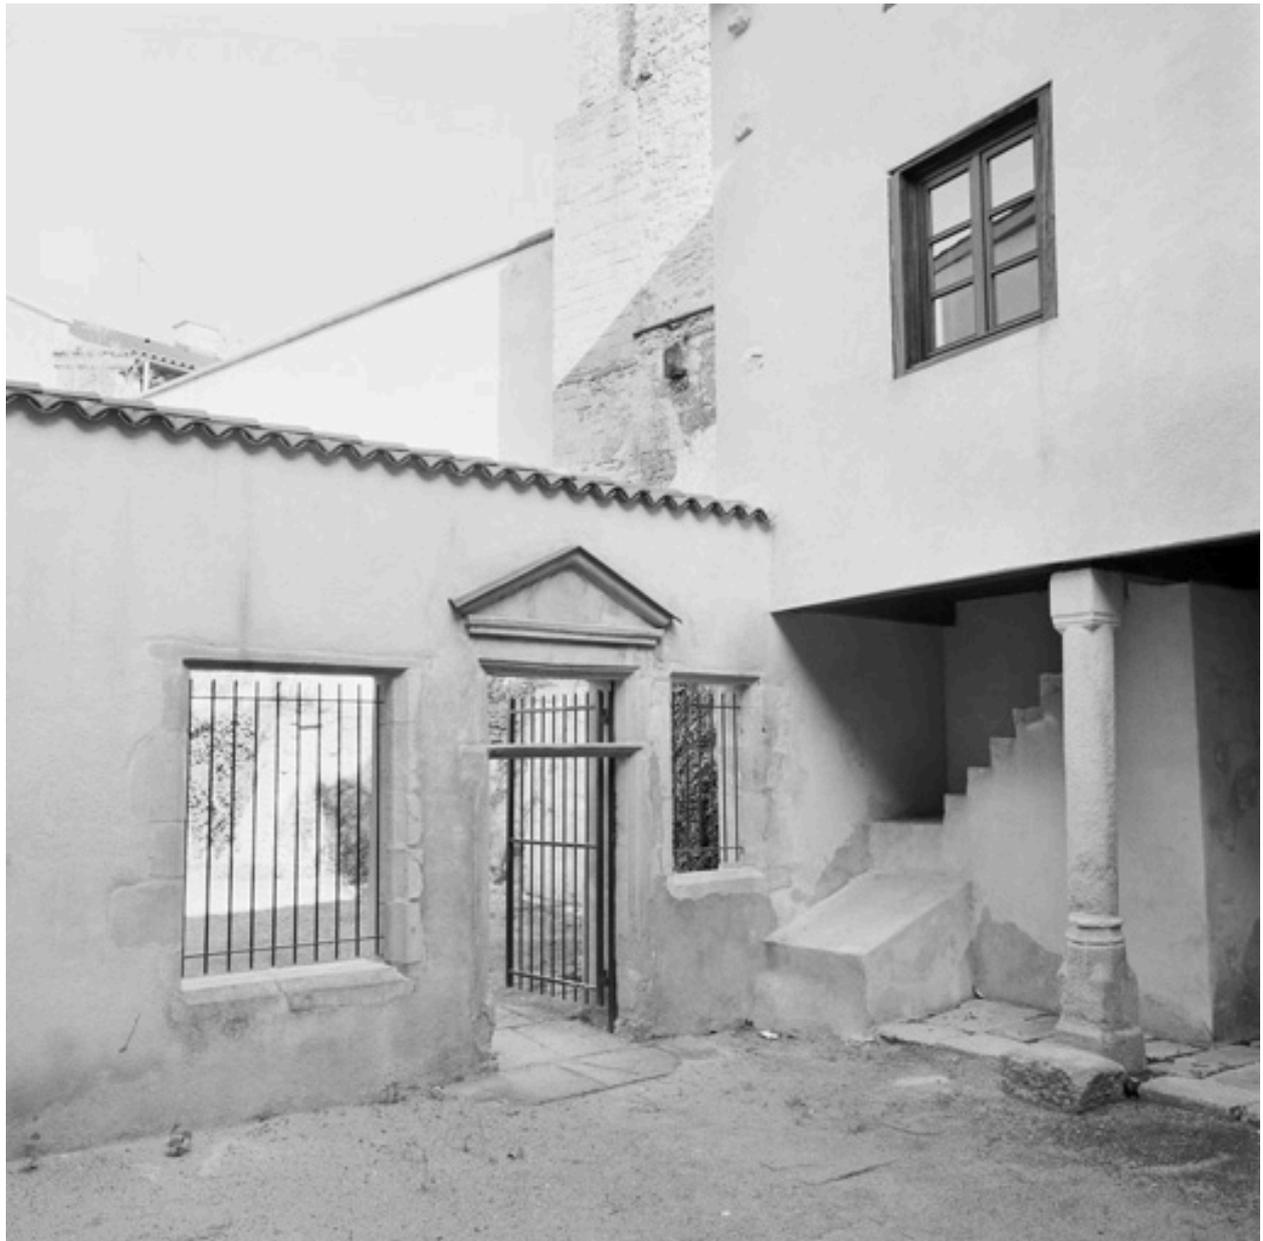
Vestiges du 2e corps
de bâtiment sur cour.
Phot. Didier Gourbin
IVR82_20064200953X

Vestiges du 2e corps de bâtiment sur cour.

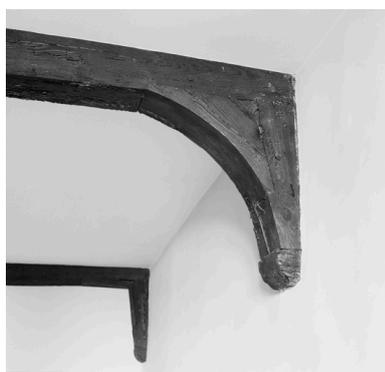
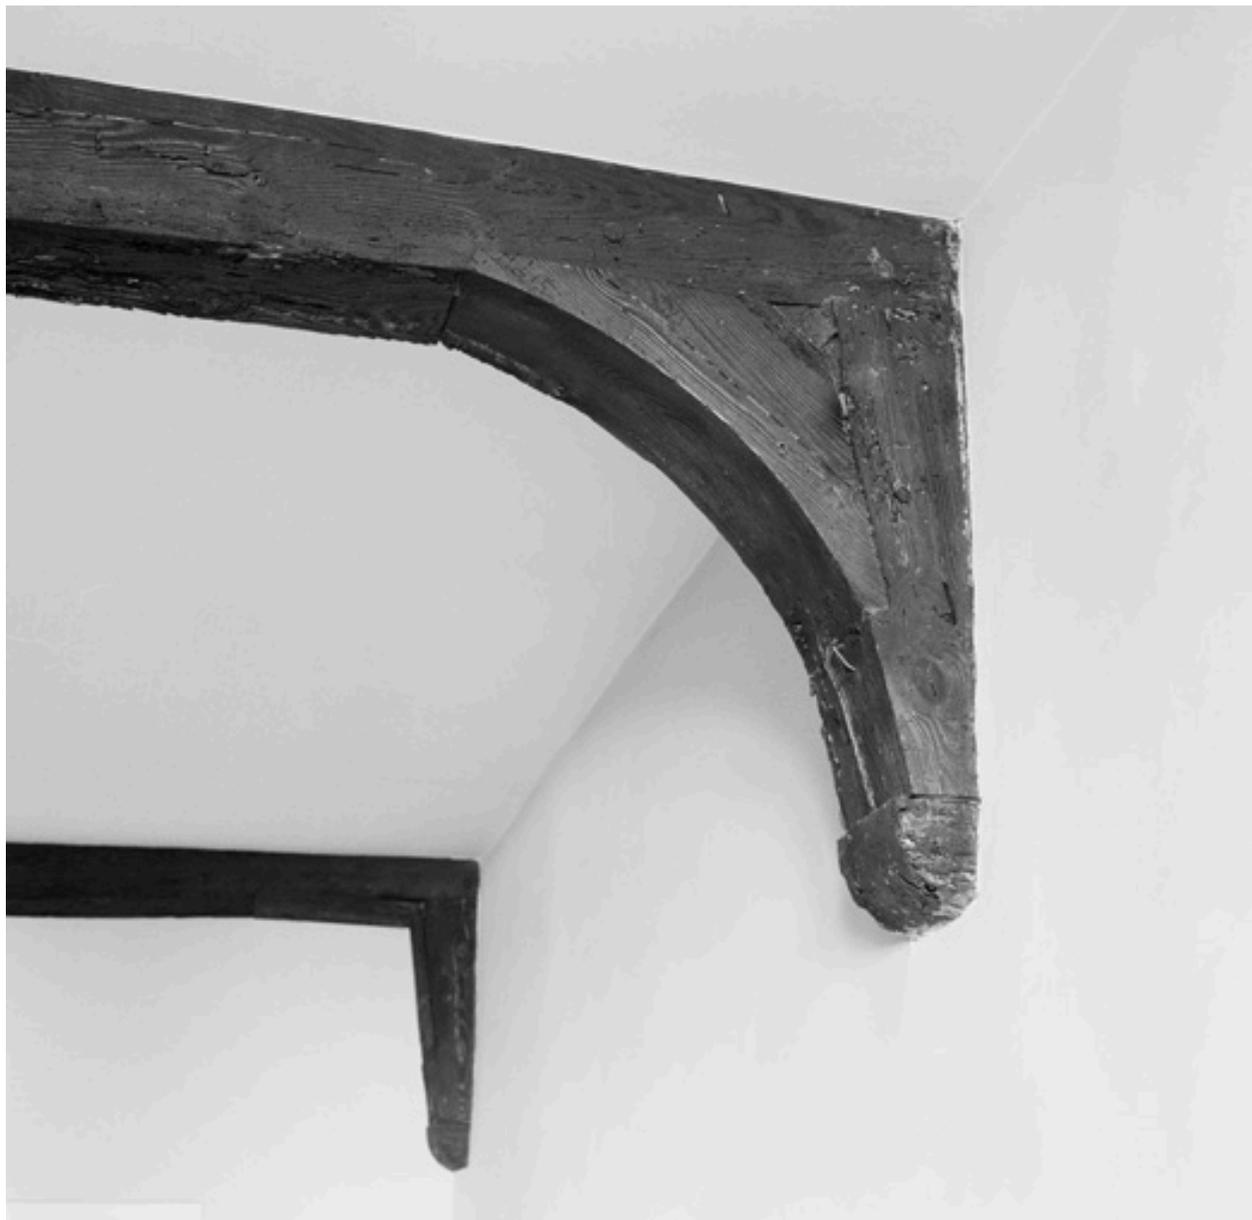
Vestiges des pièces de charpente qui
soutiennent les poutres, au 1er étage.
Phot. Didier Gourbin
IVR82_20064200947X

Vestiges des pièces de charpente qui soutiennent les poutres, au 1er étage.

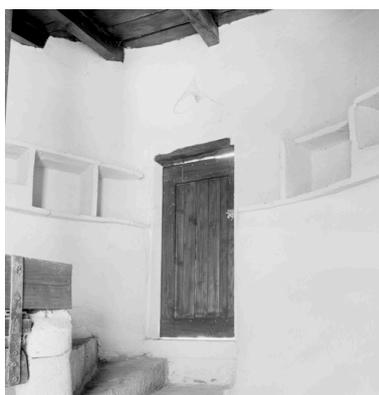
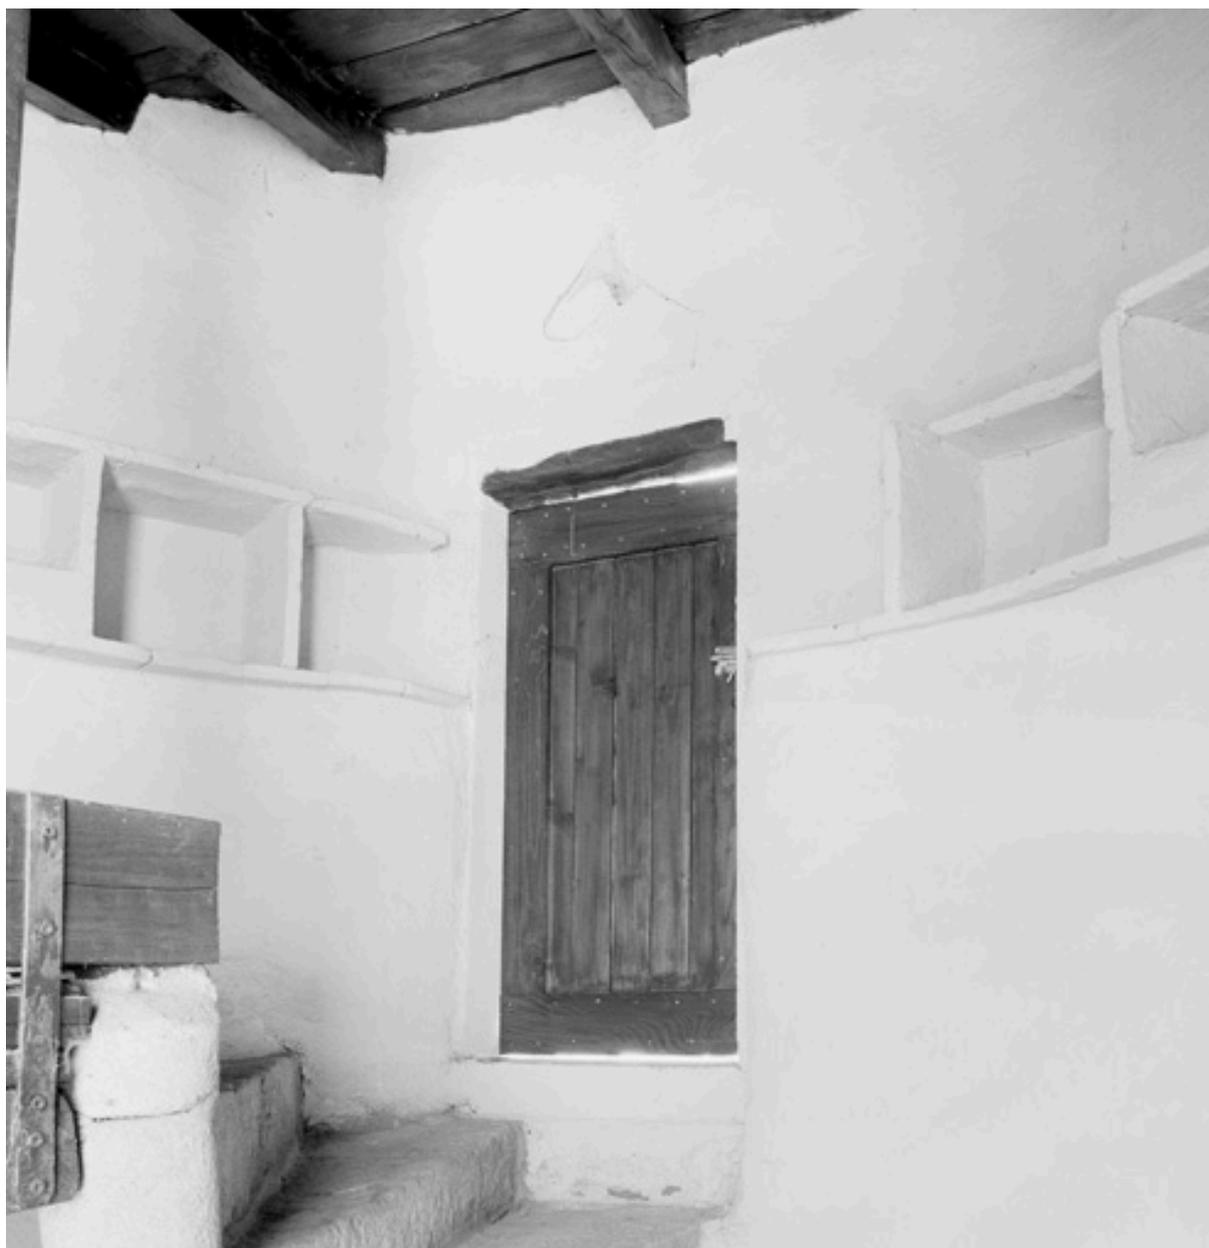
Nichoires du pigeonier au sommet
de la cage de l'escalier en vis.
Phot. Didier Gourbin
IVR82_20064200946X

Nichoires du pigeonnier au sommet de la cage de l'escalier en vis.
