Rhône-Alpes, Loire  
Montbrison  
18 rue Puy de la Bâtie

## Hôtel de la Vernade puis immeuble

Numéro de dossier : IA42001418  
Date de l'enquête initiale : 2007  
Date(s) de rédaction : 2011  
Cadre de l'étude : inventaire topographique  
Degré d'étude : repéré

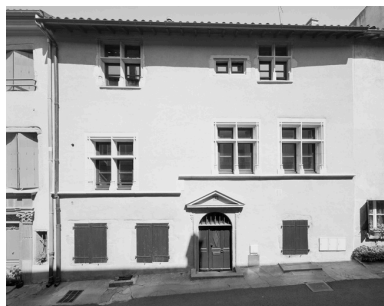
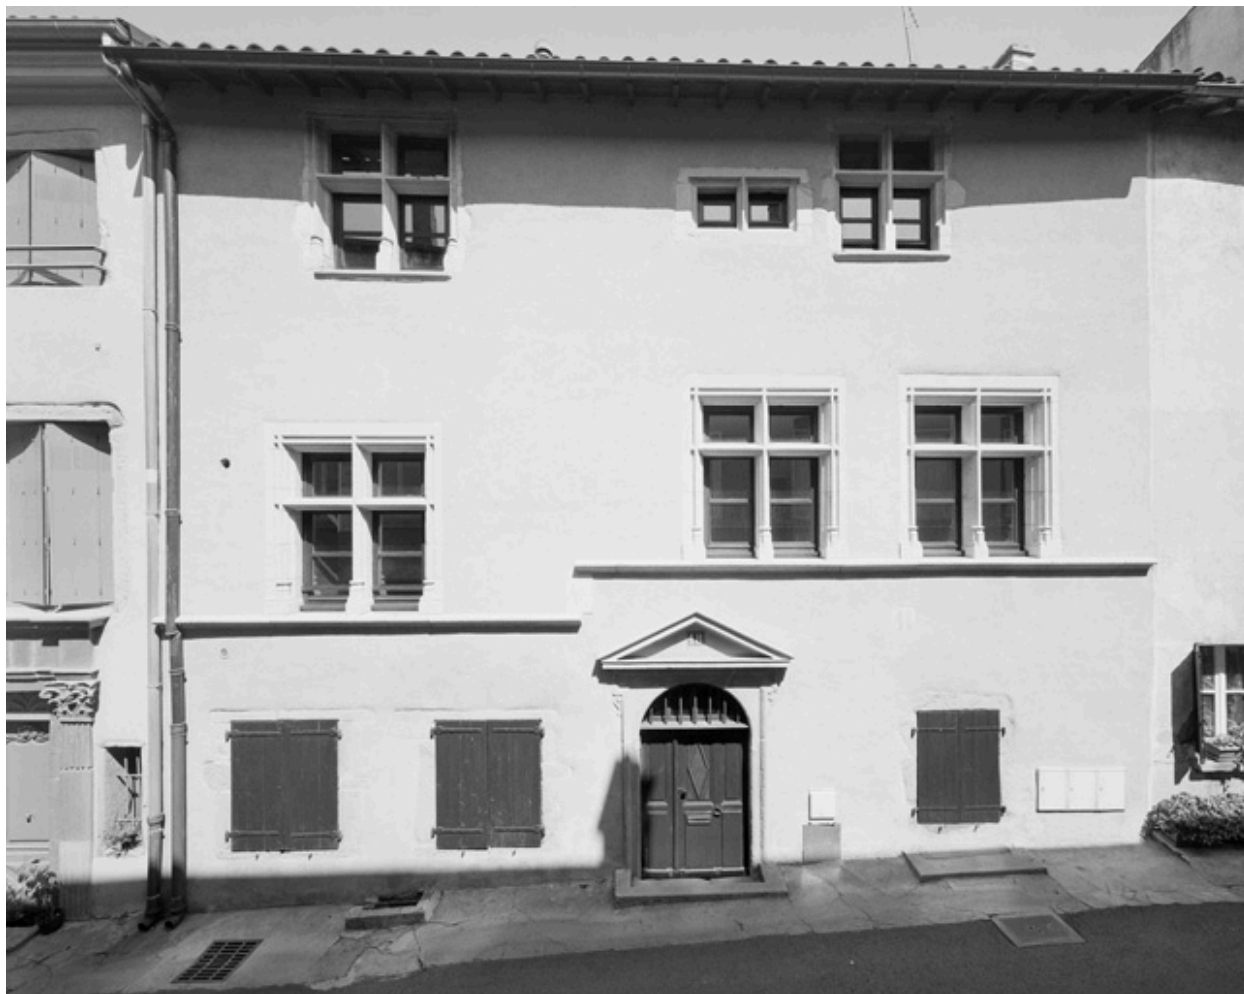
Vue générale, élévation sur rue.  
Phot. Didier Gourbin  
IVR82\_20064200982V

Vue générale, élévation sur rue.

La demeure, construite en moellons de granite et de grès, est recouverte d'un enduit sur ses élévations. En raison du dénivelé de la rue, l'élévation principale présente des niveaux décalés, soulignés par des cordons d'étage, de part et d'autre d'une porte piétonne axiale. Les encadrements d'ouvertures, en pierre de taille ont tous été refaits, en grès du côté de la rue et en granite sur la cour. La structure à pans de bois et brique, dans la partie haute de la galerie sur cour, est entièrement crépie. Présence d'un puits dans le sous-sol voûté en berceau plein-cintre. Au 1<sup>er</sup> étage, des pièces de charpente tels qu'entrait, jambe-de-force et blochet soutiennent les poutres. L'escalier en vis est couvert d'une croupe, la galerie est en appentis tandis que la demeure est à longs pans. L'escalier en vis sans jour est à base prismatique ; au sommet de la cage d'escalier subsistent les nichoirs d'un pigeonnier.

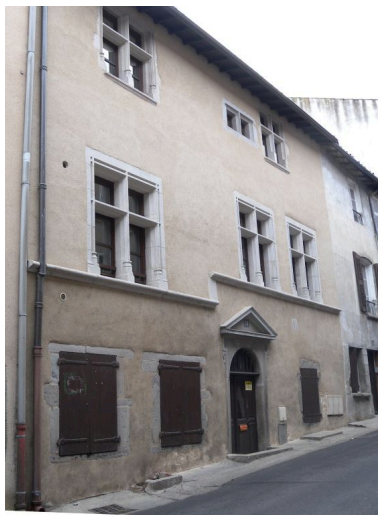
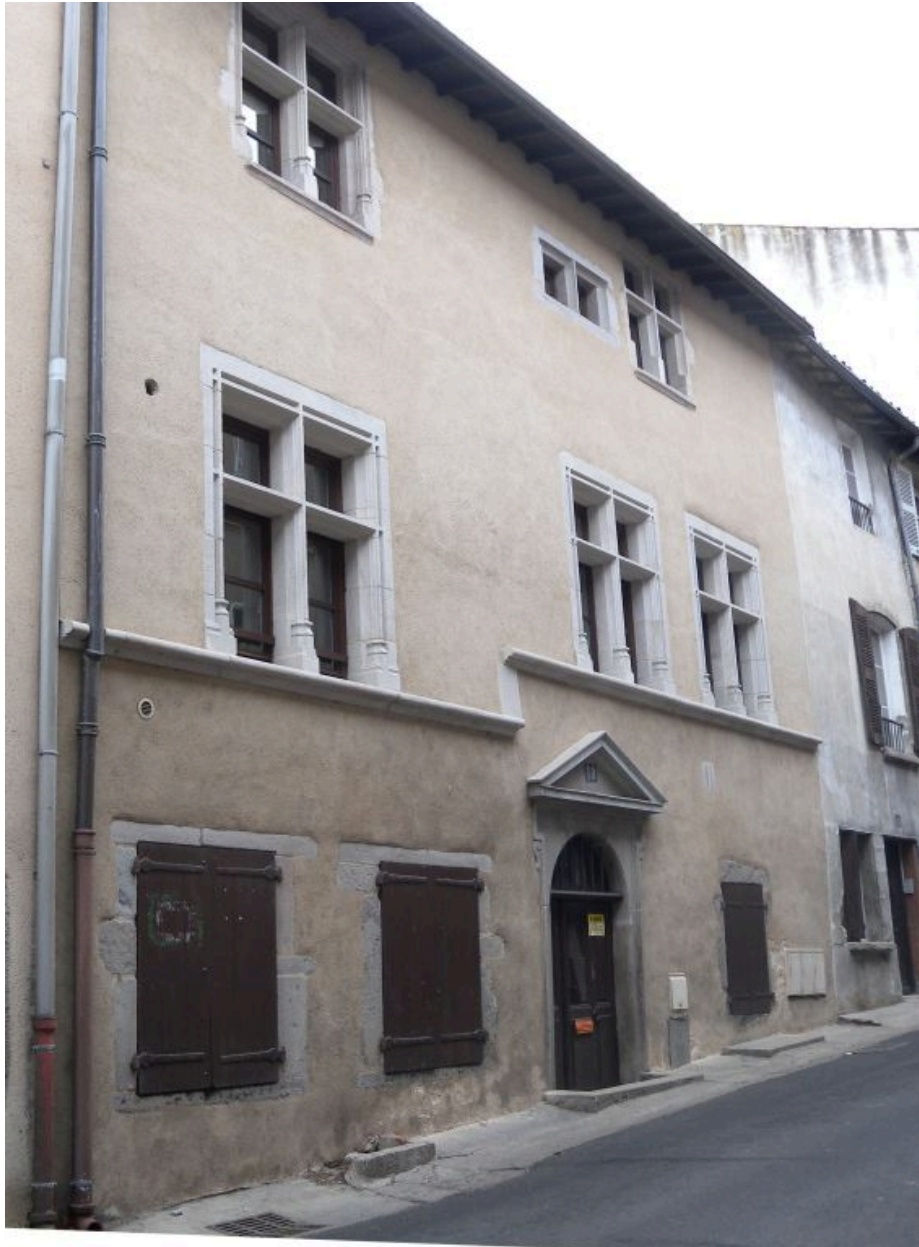
Vue de trois-quarts gauche.  
Phot. Simone Hartmann-Nussbaum  
IVR82\_20114200247NUCA

Vue de trois-quarts gauche.

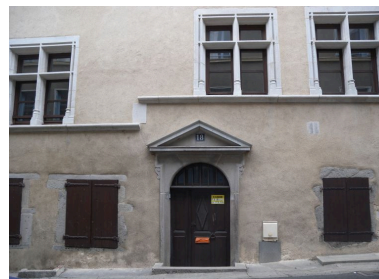
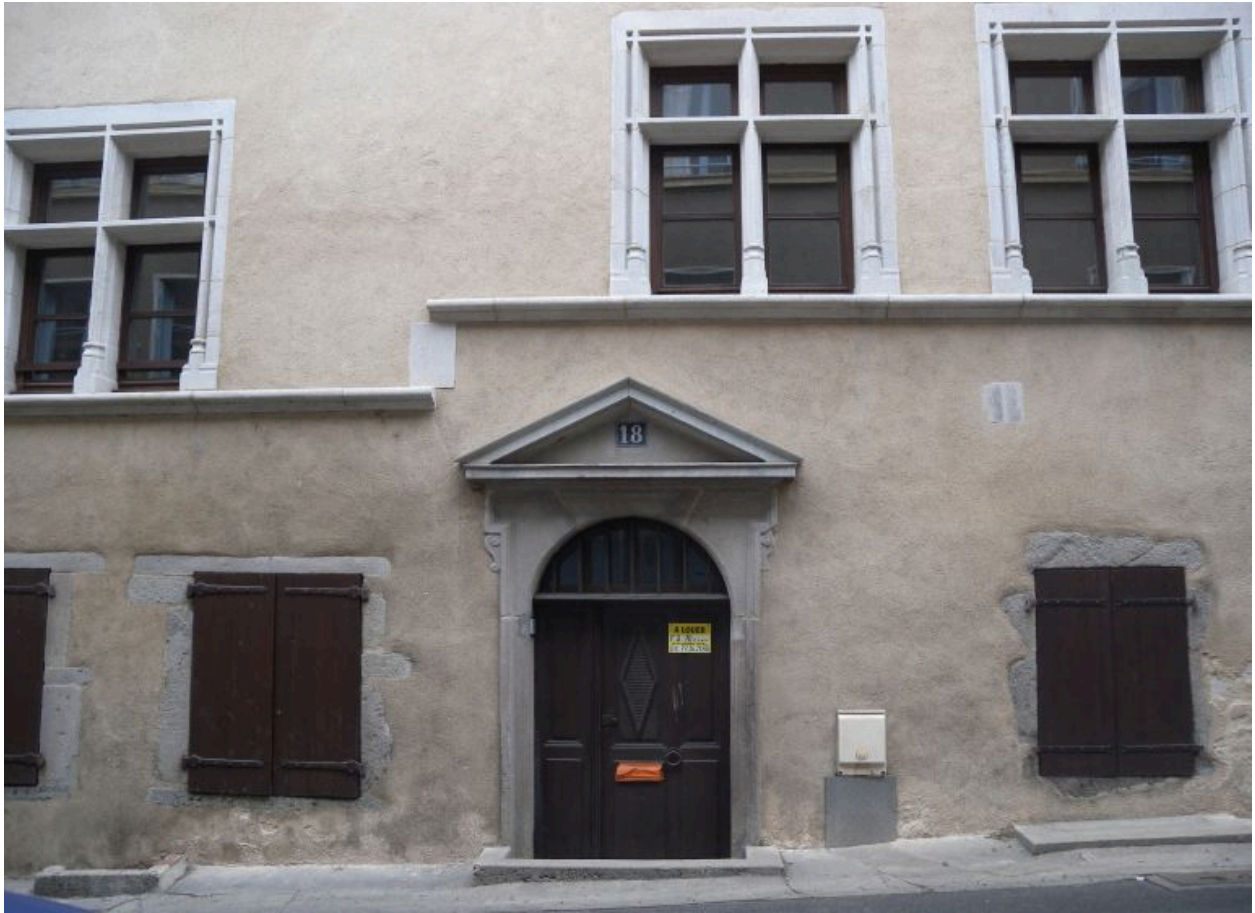
Détail, porte centrale surmontée  
d'un fronton triangulaire.  
Phot. Simone Hartmann-Nussbaum  
IVR82\_20114200248NUCA

Détail, porte centrale surmontée d'un fronton triangulaire.

Belle maison fin XVe siècle. Façade divisée en 2 par un décrochement rachetant la pente du terrain, belle fermeture de l'époque ogivale. Porte refaite vers 1610 avec fronton.

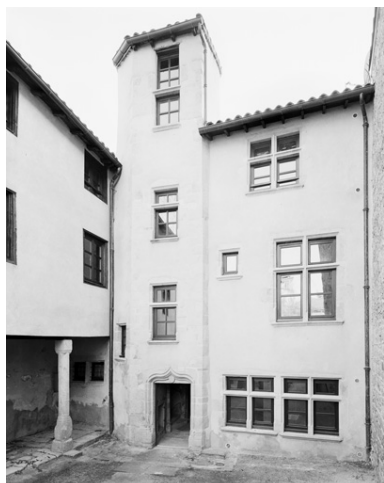
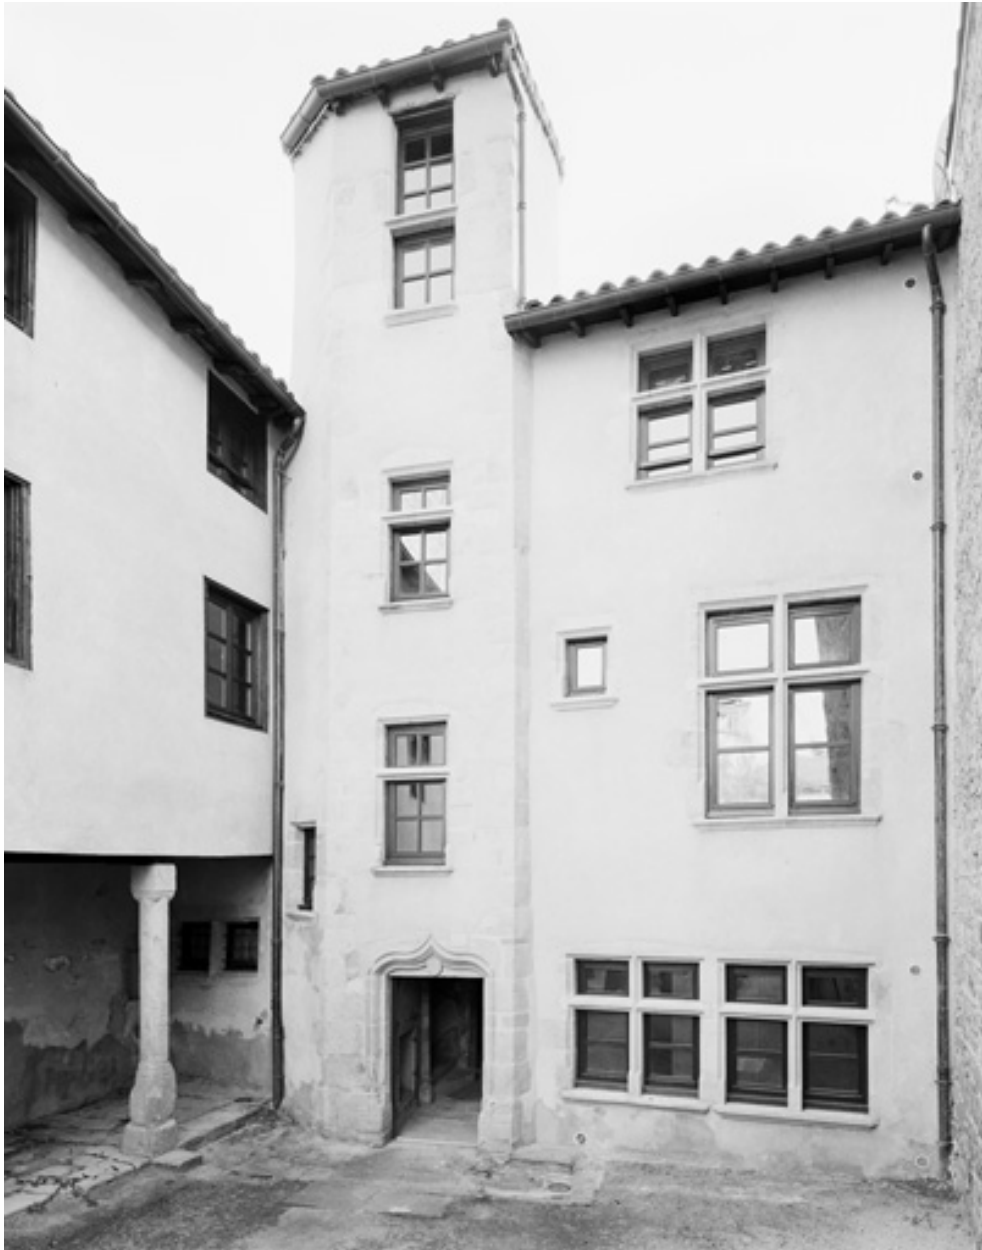
Cour intérieure, escalier  
en vis demi-hors-oeuvre.  
Phot. Didier Gourbin  
IVR82\_20064200990V

Cour intérieure, escalier en vis demi-hors-oeuvre.

Escaliers : escalier demi-hors-oeuvre : escalier en vis sans jour, en maçonnerie

armoiries sculptées et bûchées, sur le linteau de la porte piétonne donnant accès à l'escalier demi-hors-oeuvre.

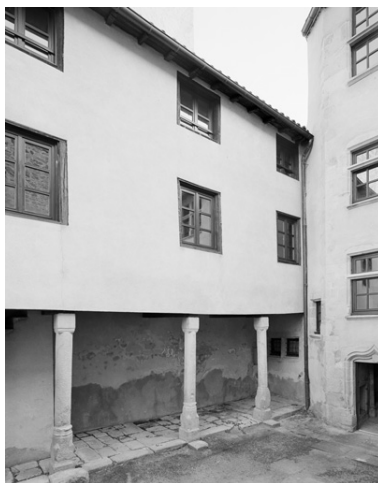
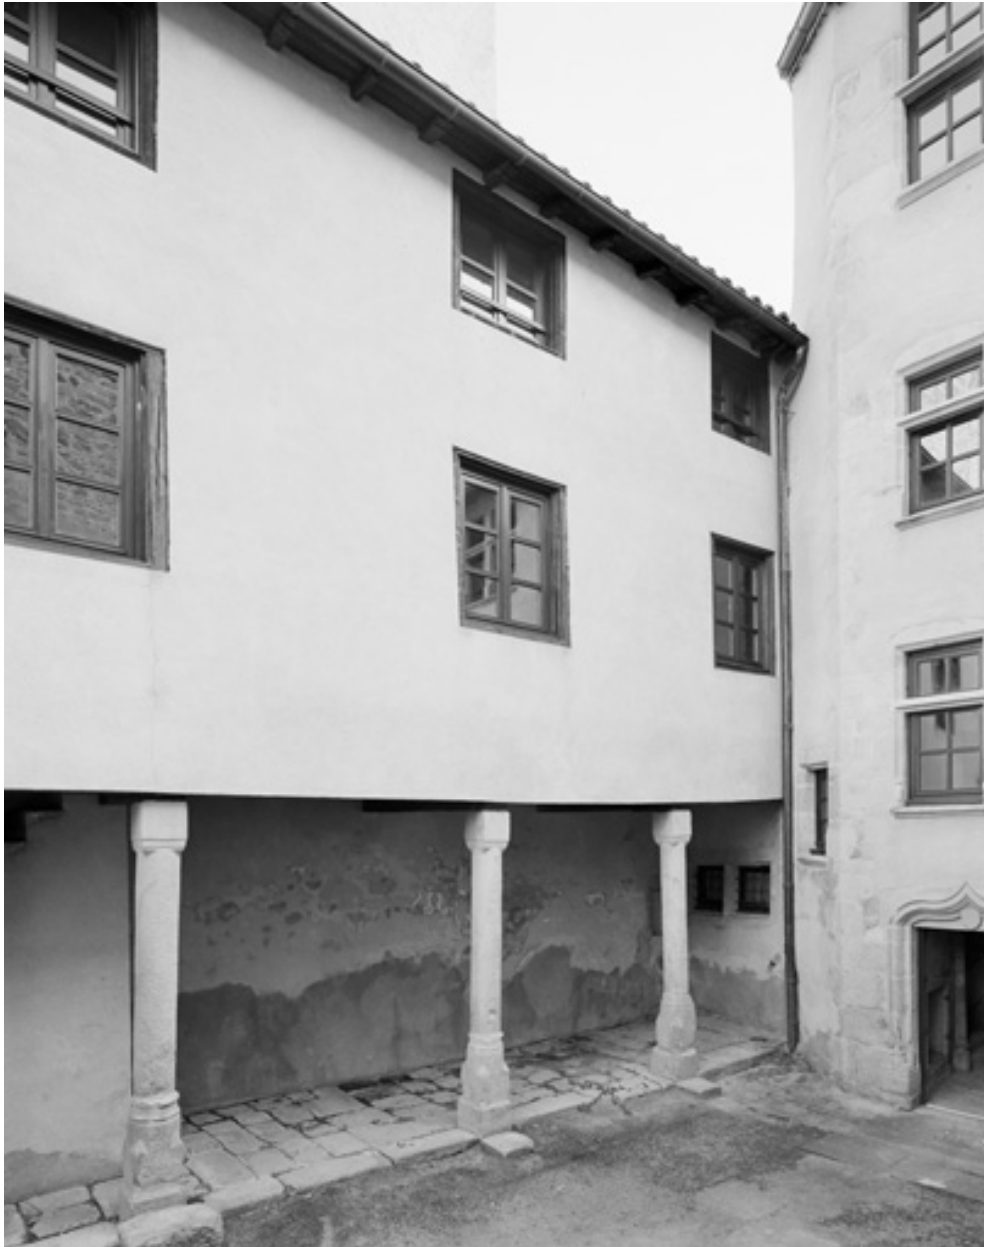
Galerie sur cour reliant les  
deux corps de bâtiments.  
Phot. Didier Gourbin  
IVR82\_20064200989V

Galerie sur cour reliant les deux corps de bâtiments.

Tour d'escalier à 8 pans. 3 étages [hautes] fenêtres (1/2) de la tour. Porte ouvrant sur la cour pénétrations multiples. Arc en accolade assez orné. Boiserie volet serviette. Dans la cour galerie portée sur 3 piliers dont l'un évidé en forme de niche saillante.

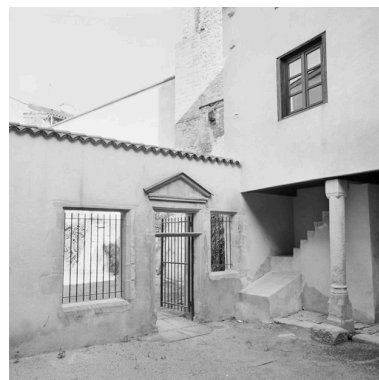
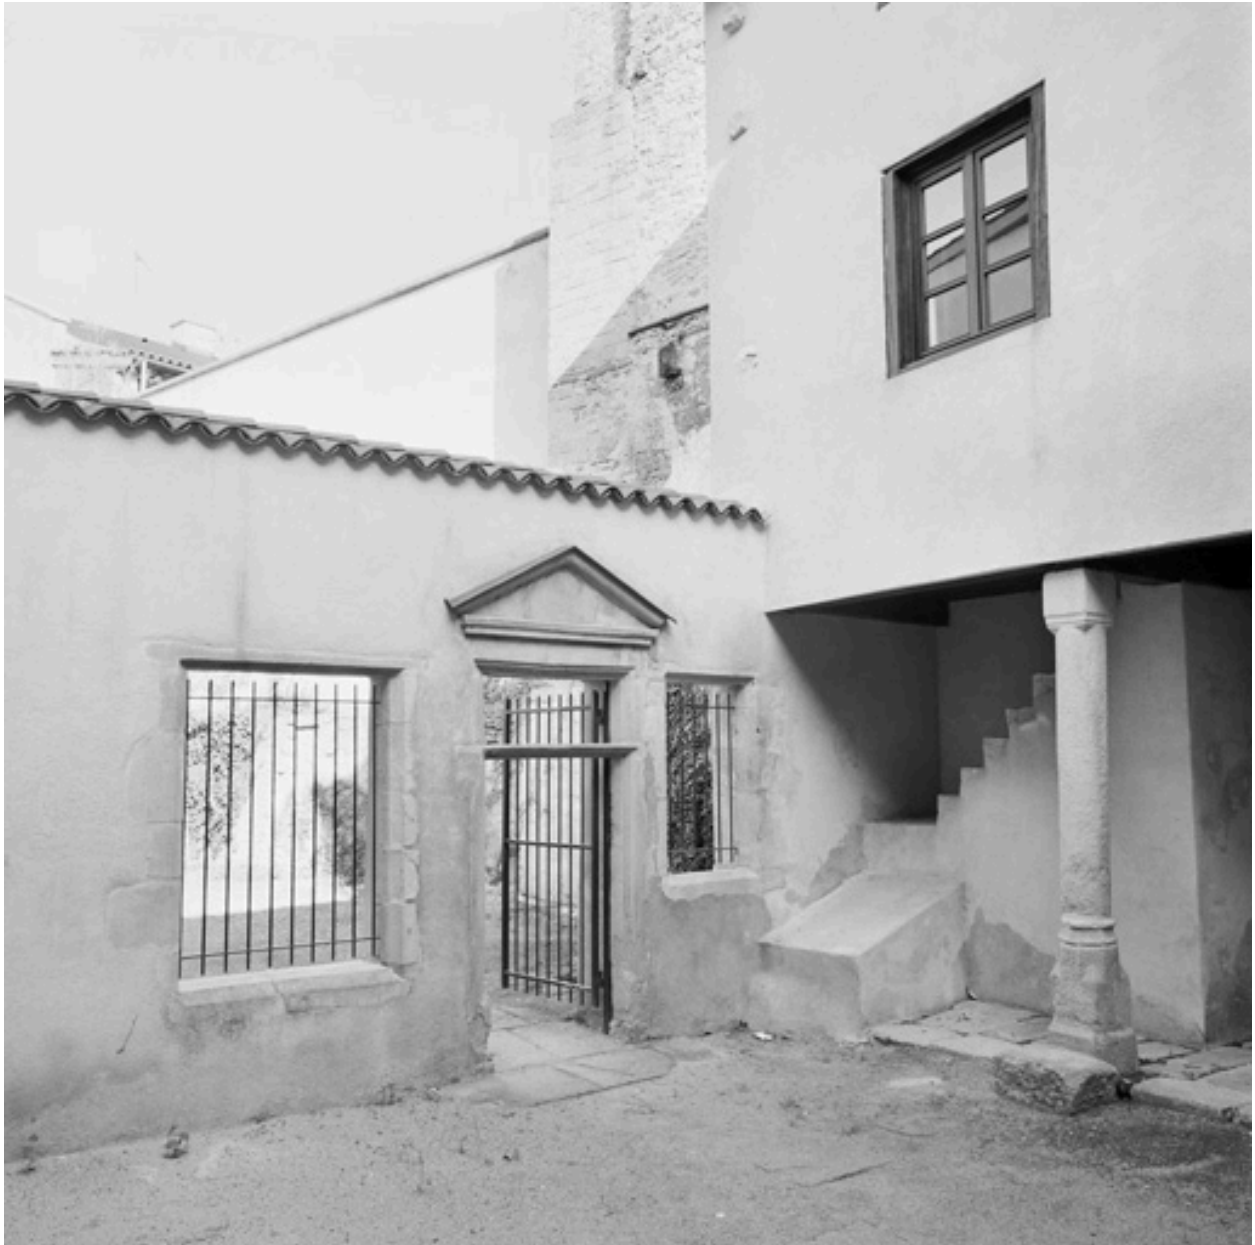
Vestiges du 2e corps  
de bâtiment sur cour.  
Phot. Didier Gourbin  
IVR82\_20064200953X

Vestiges du 2e corps de bâtiment sur cour.

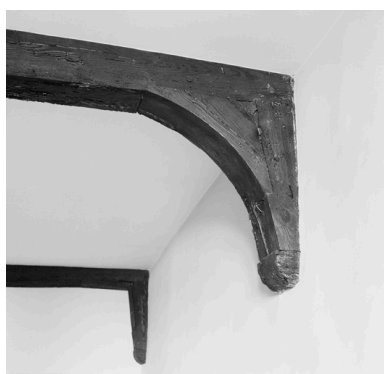
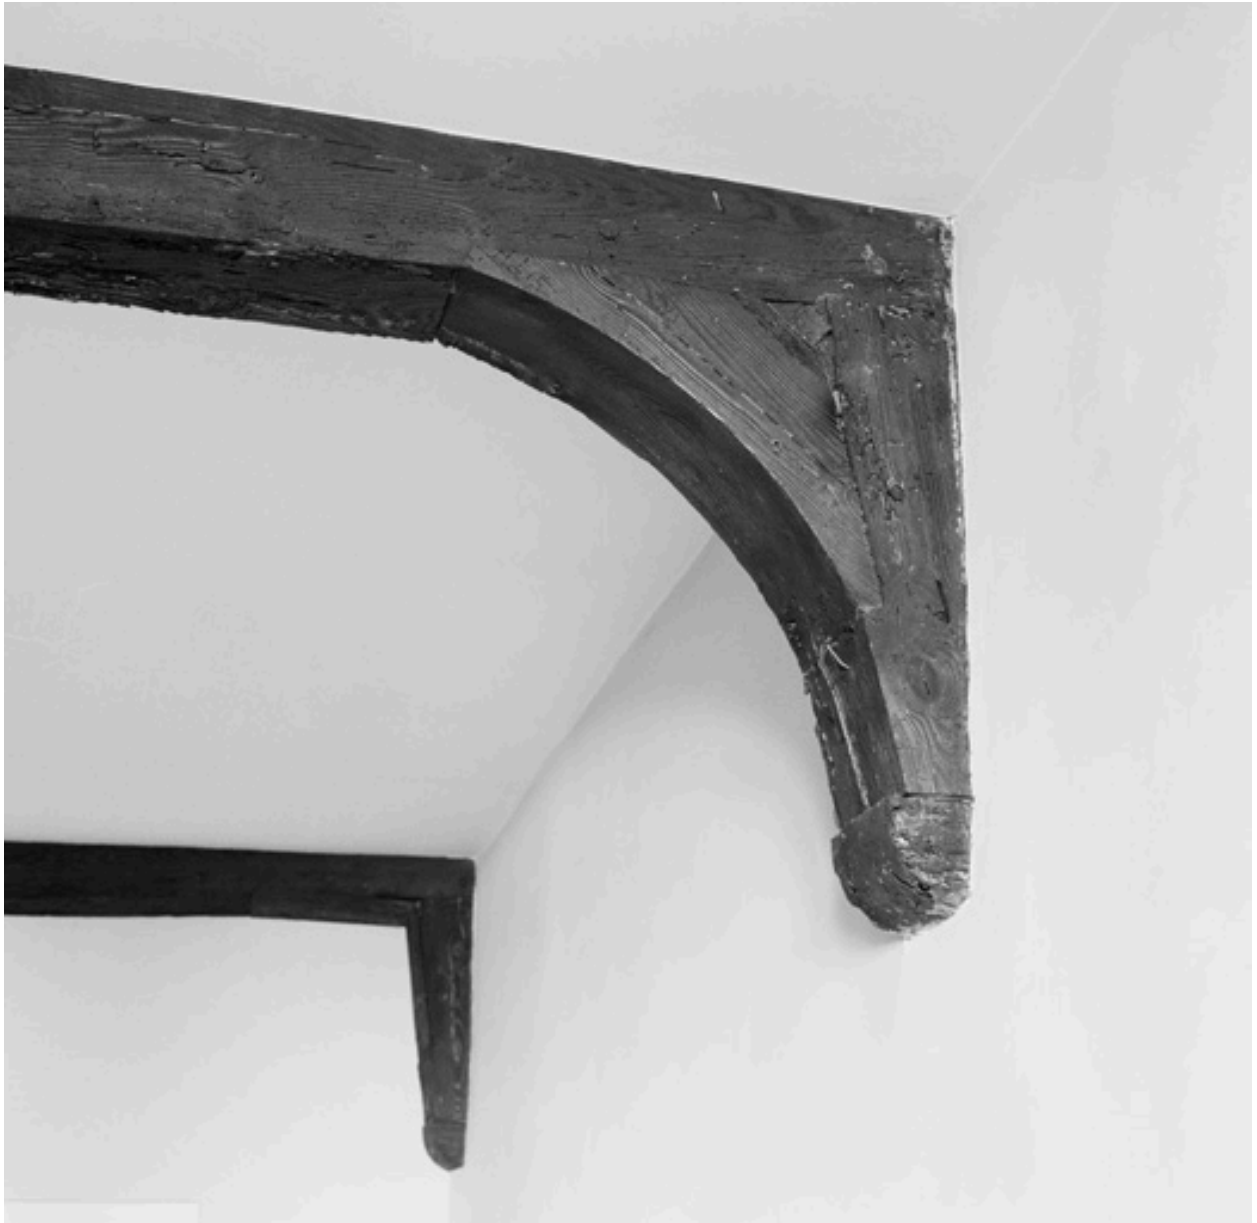
Vestiges des pièces de charpente qui  
soutiennent les poutres, au 1er étage.  
Phot. Didier Gourbin  
IVR82\_20064200947X

Vestiges des pièces de charpente qui soutiennent les poutres, au 1er étage.

Au 1er les salles CD n'en font qu'une fort belle et à blochets supportant les poutres.

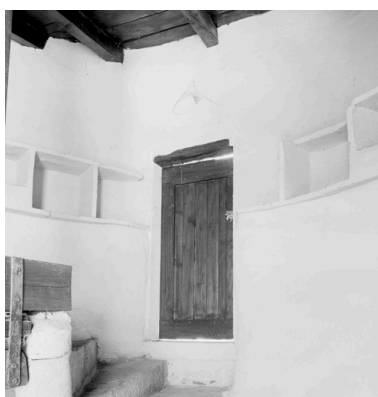
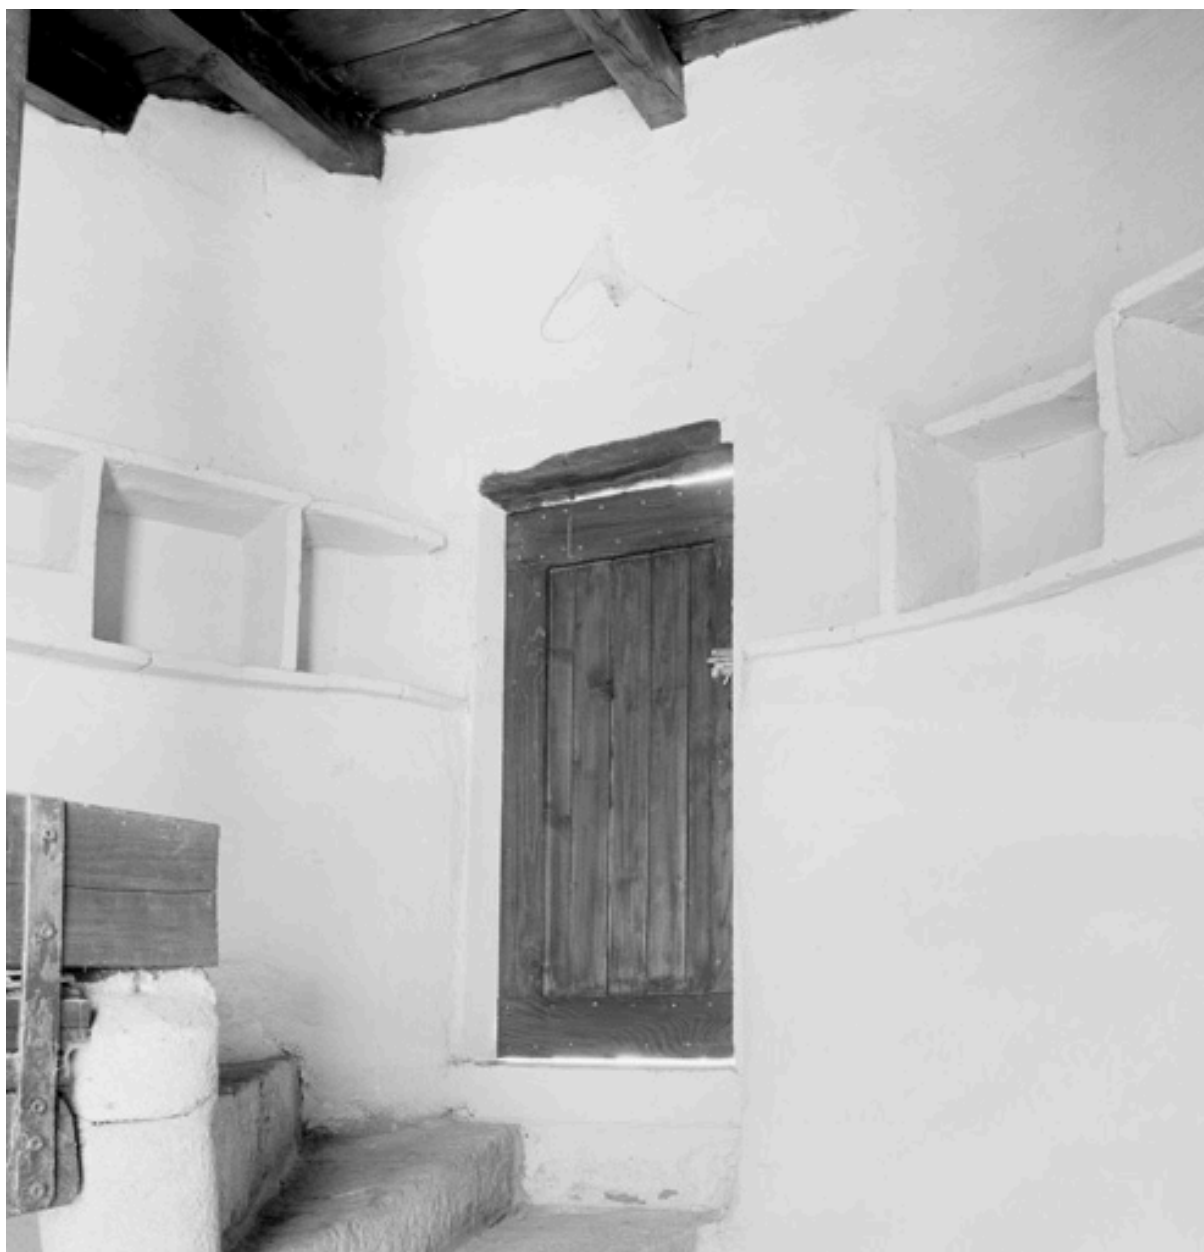
Nichoires du pigeonnier au sommet  
de la cage de l'escalier en vis.  
Phot. Didier Gourbin  
IVR82\_20064200946X

Nichoires du pigeonnier au sommet de la cage de l'escalier en vis.
