**Inventaire général  
du patrimoine culturel**

Rhône-Alpes, Haute-Savoie  
Héry-sur-Alby  
le Mas

## Ecart du Mas

Numéro de dossier : IA74002705

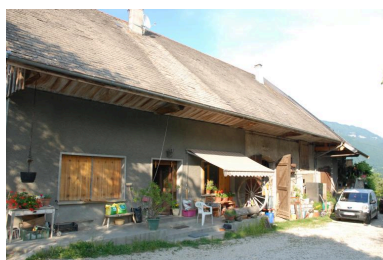
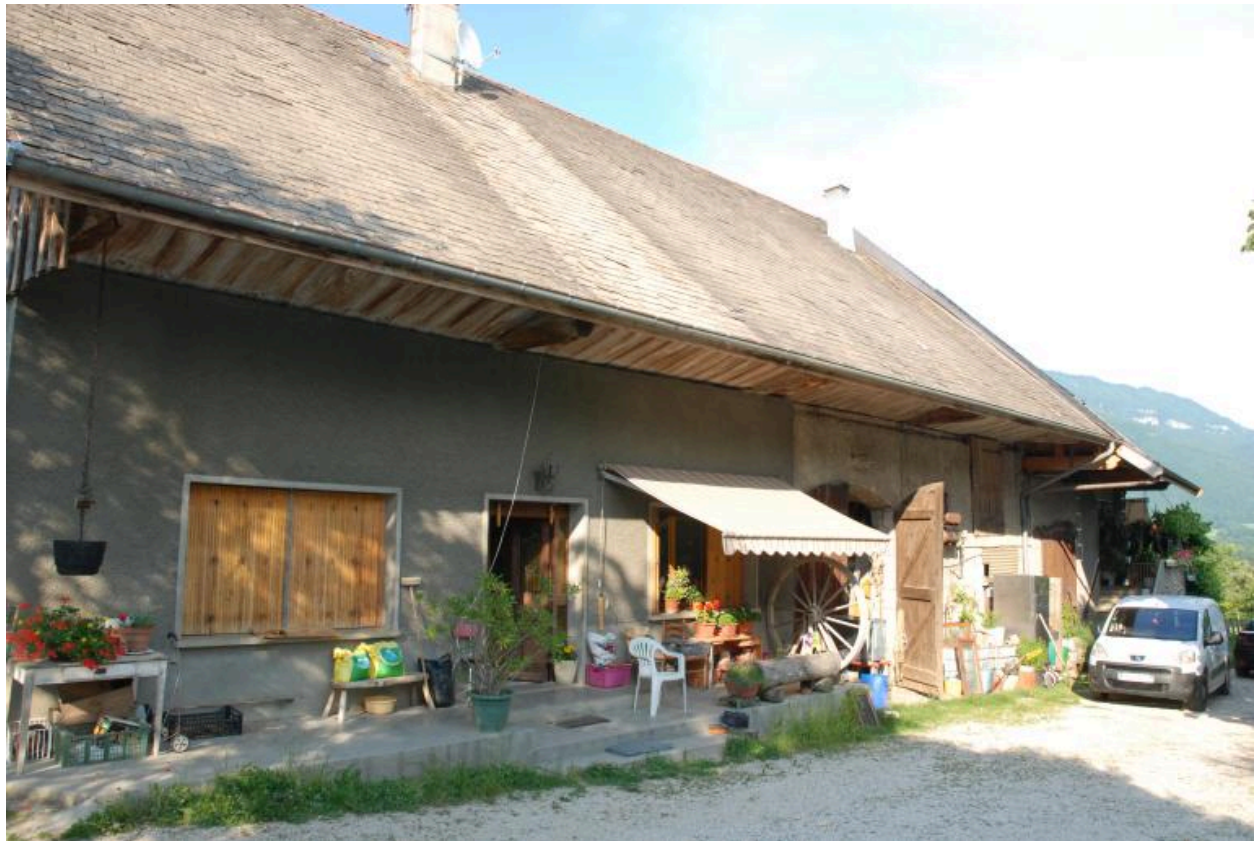
Ferme (2016 B7 432), non repérée.  
Phot. Thierry Monnet  
IVR84\_20207400548NUCA

Ferme (2016 B7 432), non repérée.

- Ferme, puis maison (1730 n°2414 ? ; 1890 B7 495 à 497 ; 2016 B7 432). Ferme à juxtaposition, édifiée perpendiculairement à la pente. Côté aval, habitation (cuisine, pêle) sur étable et cave, avec escalier extérieur (oral : ne pierre, remanié en béton dans les années 1950) ; puis grange, étable, seconde grange. Côté amont, habitation en rez-de-chaussée. Murs en moellon calcaire enduit béton, encadrements calcaire ou refaits au béton, toit à longs pans et demi-croupe, accès au fenil avec pont côté amont. Deux fermes au début du 20<sup>e</sup> siècle (les corrections reportées sur l'état de section de 1890 montrent une époque de partage ; la ferme a alors deux puits en indivision), réunies par la suite, la seconde habitation hébergeant un membre de la famille (oral).

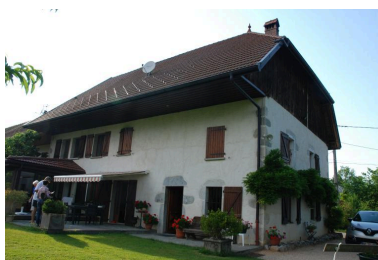
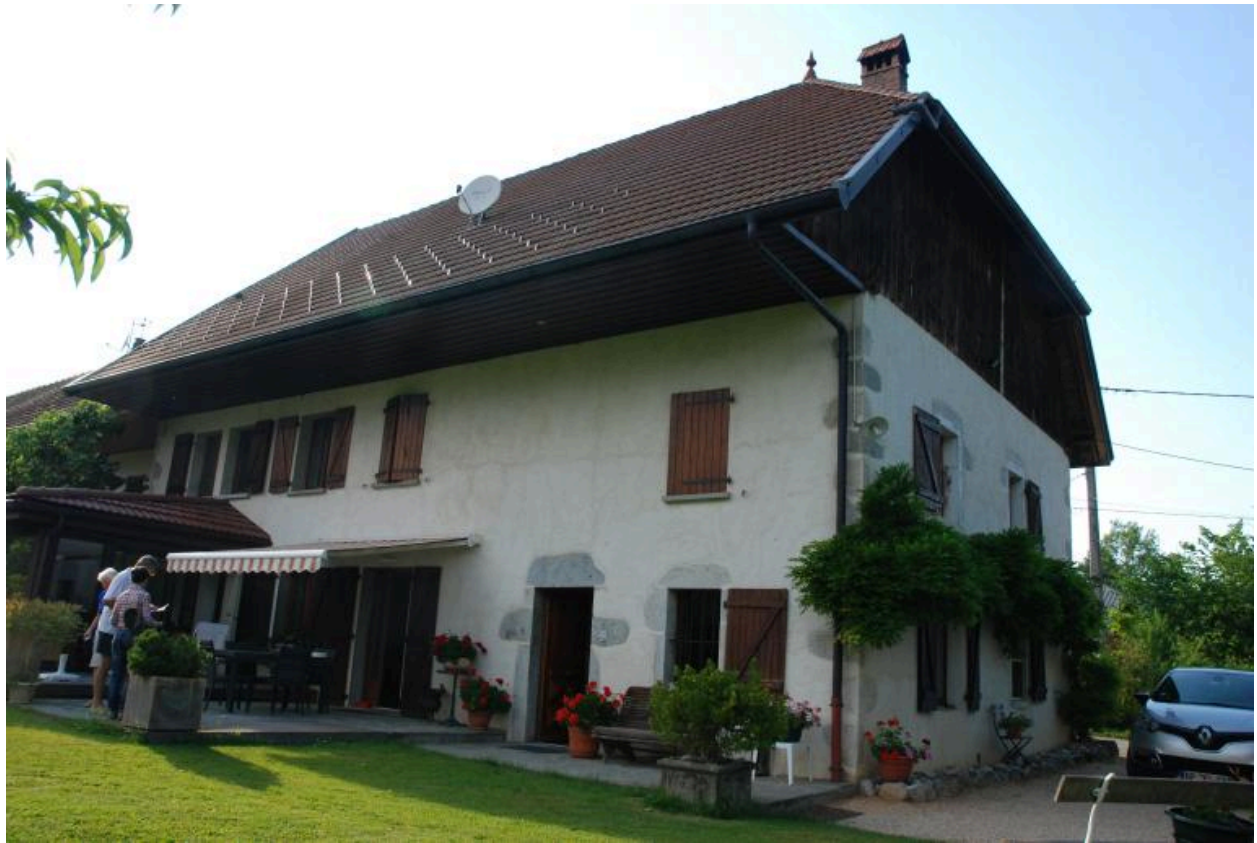
Maison (2016 B7 437), non repérée.  
Phot. Thierry Monnet  
IVR84\_20207400550NUCA

Maison (2016 B7 437), non repérée.

- Ferme, puis maison (1730 n°2436 ? ; 1890 B7 504 ; 2016 B7 437). Ferme à juxtaposition, édifiée sur un replat. Habitation d'une travée de plan, à un étage, deux pièces par niveau (sans couloir), escalier intérieur. Cuisine avec cheminée en molasse sur le mur de refend (potager avec cendrier sous la fenêtre : détruits), pêle sur l'arrière avec placard garde-manger, deux chambres à l'étage. Etable puis grange (rénovées en habitation). Murs en moellon calcaire enduit béton, encadrements calcaire, toit à demi-croupe en tuile mécanique.
