**Inventaire général  
du patrimoine culturel**

Rhône-Alpes, Drôme  
Roussas  
la Faysse

## ferme

Numéro de dossier : IA26000228  
Date de l'enquête initiale : 2000  
Date(s) de rédaction : 2002  
Cadre de l'étude : inventaire topographique  
Degré d'étude : étudié

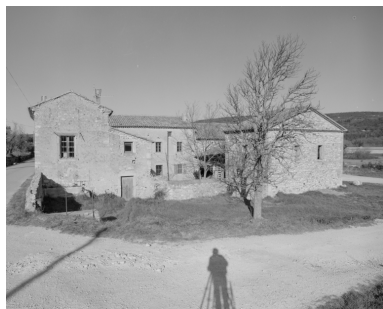
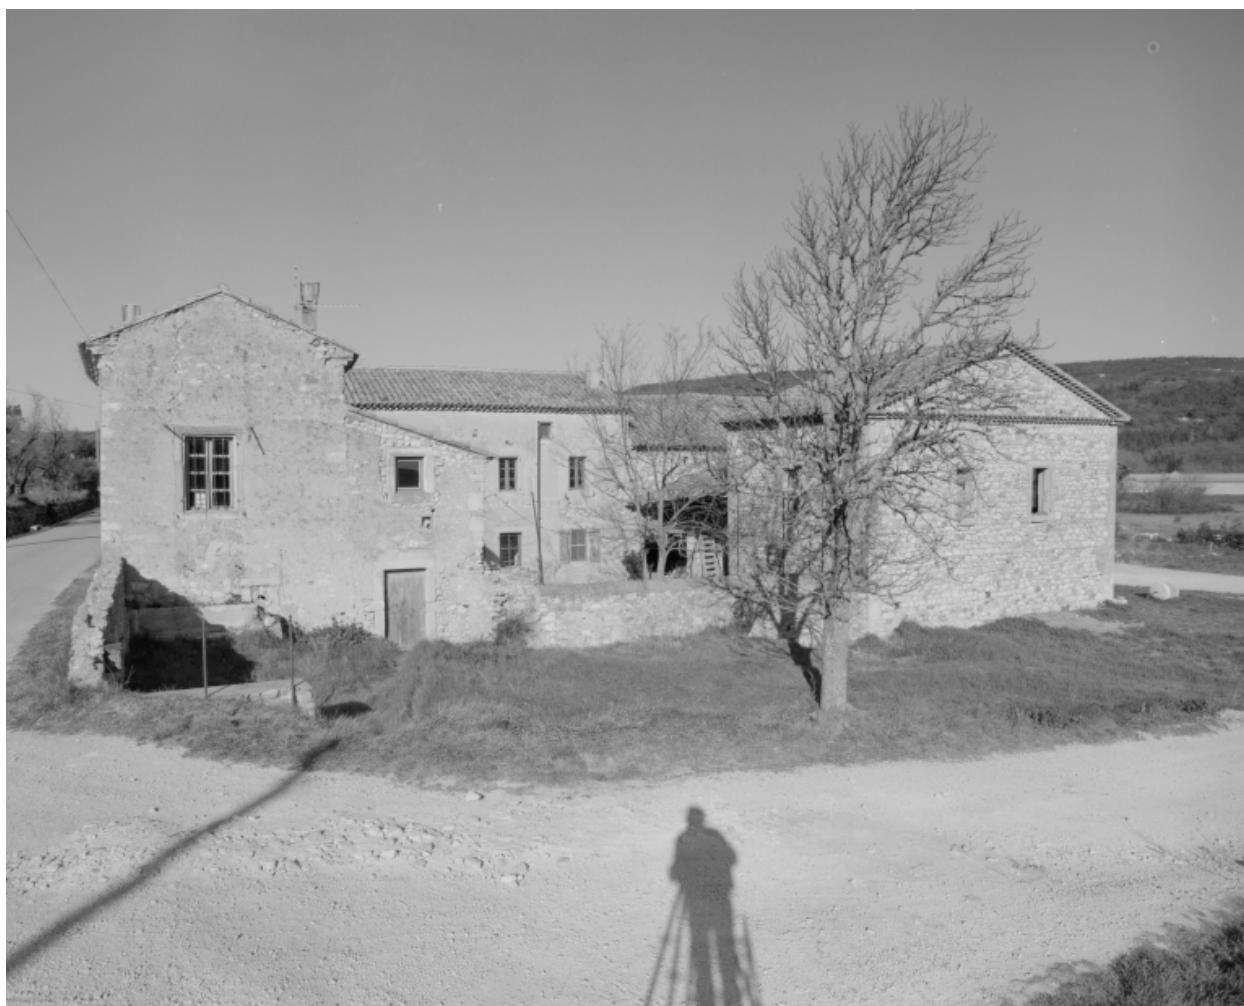
Vue générale de la ferme depuis le sud-est.  
Phot. Alain Franchella  
IVR82\_20002600096X

Vue générale de la ferme depuis le sud-est.

L'ensemble du bâtiment, de plan en U, est construit en moellons de calcaire avec chaînes d'angle et encadrement des ouvertures en pierre de taille du pays. La couverture est en tuile creuse et les différents toits à longs pans sont bordés d'une génoise sur les murs gouttereaux. On entre dans la ferme par un petit passage latéral, couvert d'un toit à deux versants, formant hangar, qui relie l'extrémité est du bâtiment principal et la dépendance en retour. La ferme se compose d'un corps de bâtiment central, orienté au sud sur la cour, qui comprend un logis, au rez-de-chaussée et sur un étage, accolé à des dépendances agricoles : écurie et fenil. Derrière le logis, une remise est accessible uniquement par l'élévation postérieure, par un portail couvert d'un arc en anse de panier. Le retour ouest est constitué d'un second logis plus ancien, situé à l'étage, et dont l'accès se fait par escalier droit extérieur, en pierre. Au rez-de-chaussée une large ouverture en anse de panier donne sur des celliers voûtés, contenant aussi clapiers et poulailler. Une petite extension en appentis, perpendiculaire à ce corps, abrite la porcherie et à l'étage un pigeonnier. Juste à côté, se place le puits. Un muret en pierre finit de clôturer la cour en reliant le retour ouest au corps en retour à l'est : le mur pignon de cette grange, qui a servi de magnanerie, est décoré d'un fronton-pignon en génoise. A l'extérieur de la cour, au nord-est, le four à pain a été entièrement remonté récemment.

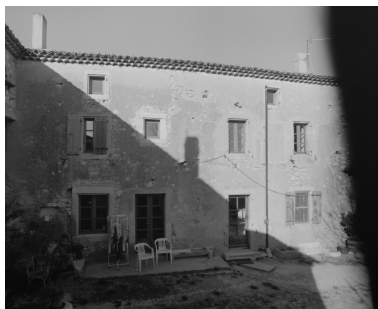
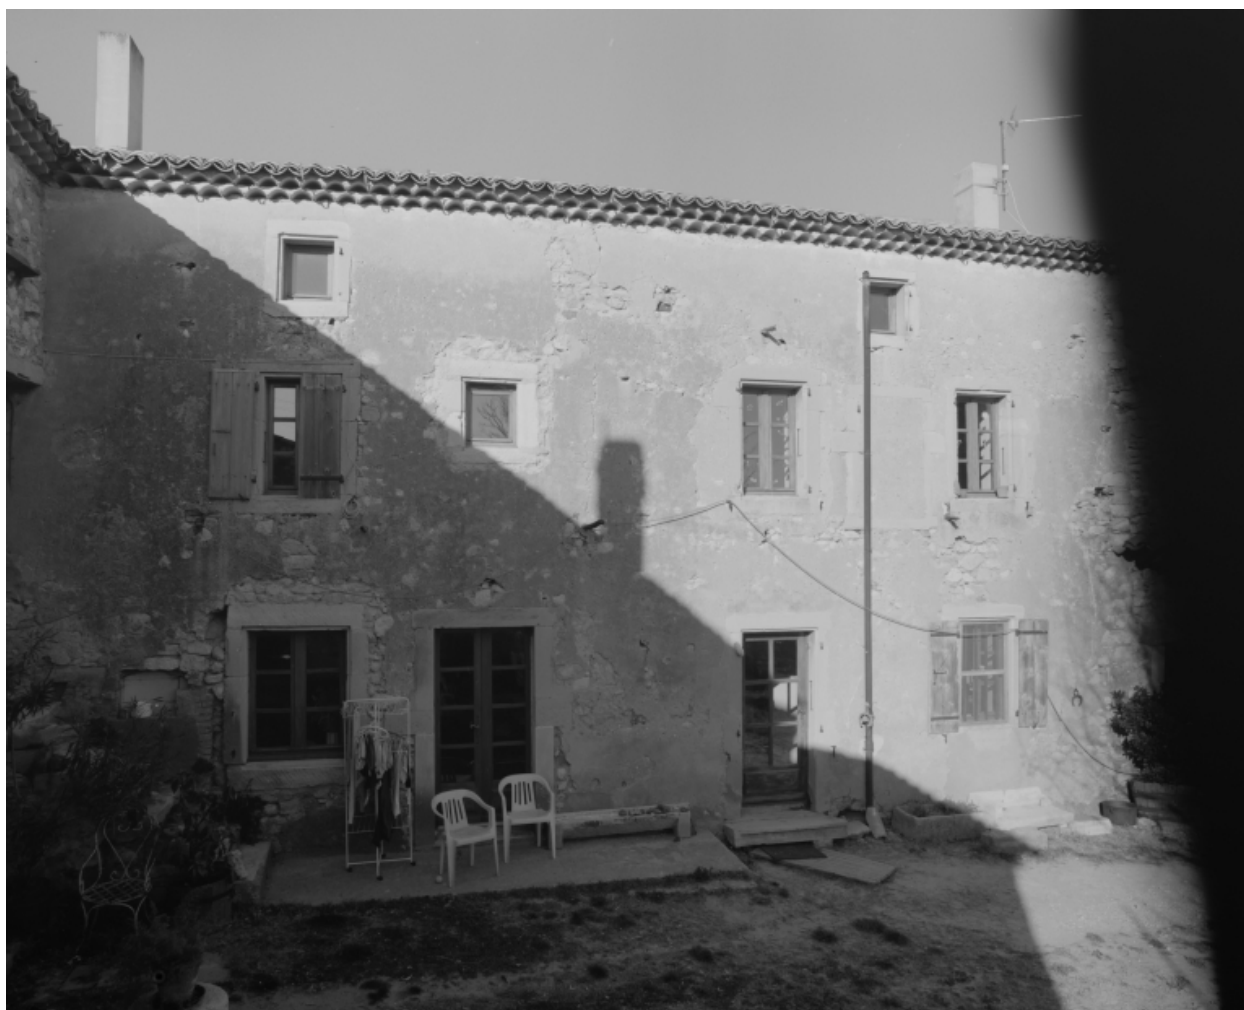
Elévation principale du logis sur cour.  
Phot. Alain Franchella  
IVR82\_20002600097X

Elévation principale du logis sur cour.

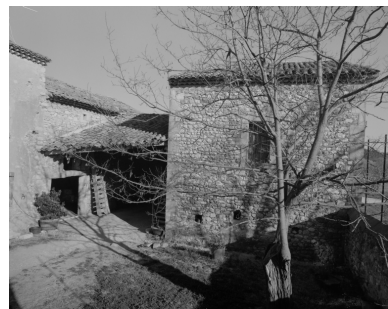
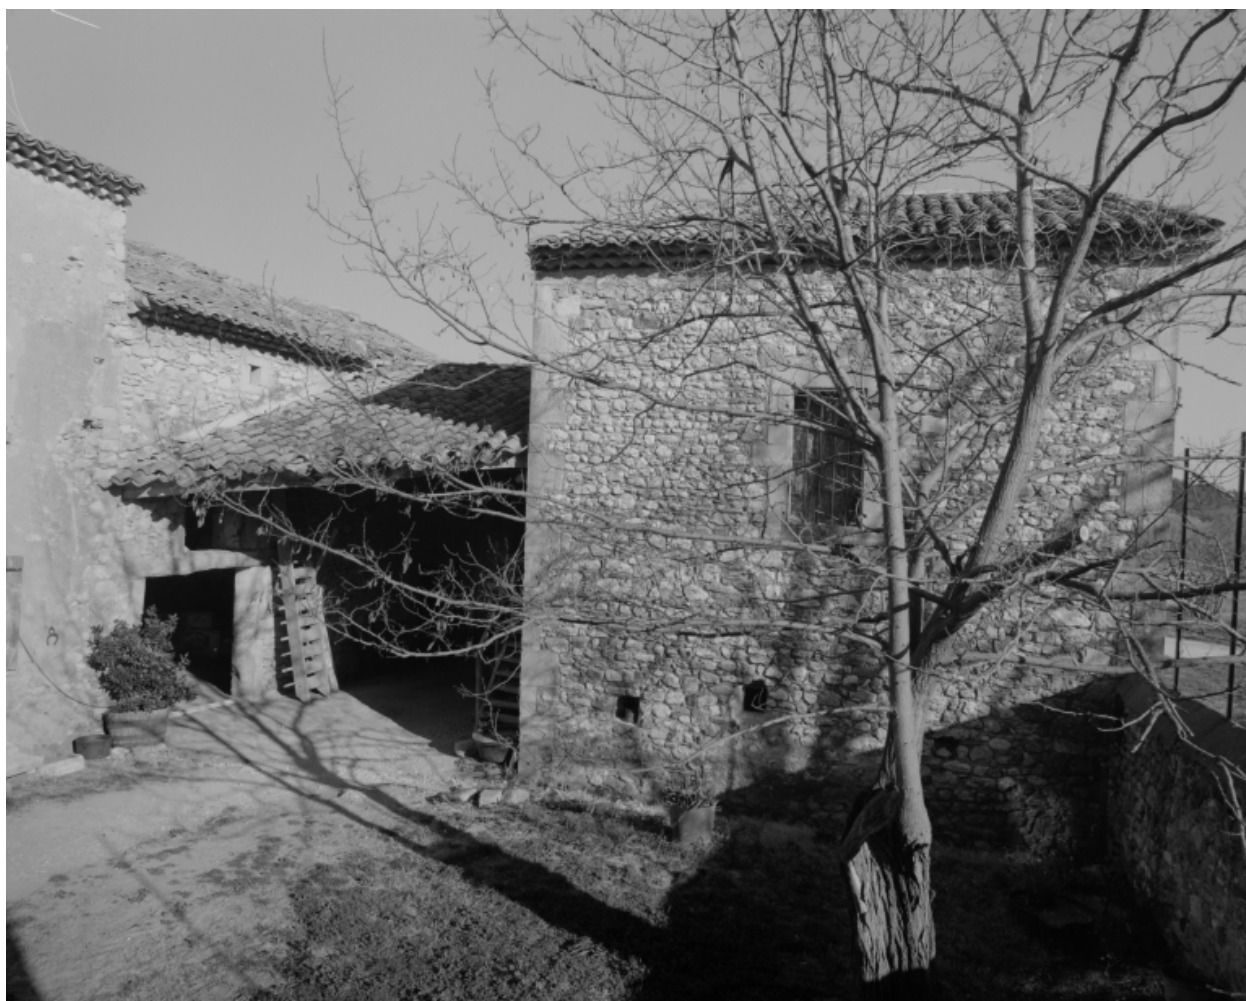
Vue partielle des dépendances.  
Phot. Alain Franchella  
IVR82\_20002600098X

Vue partielle des dépendances.

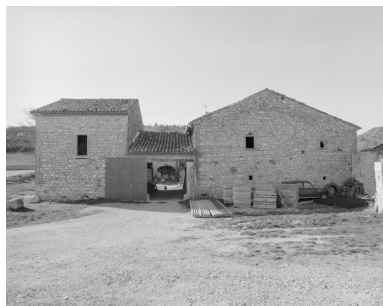
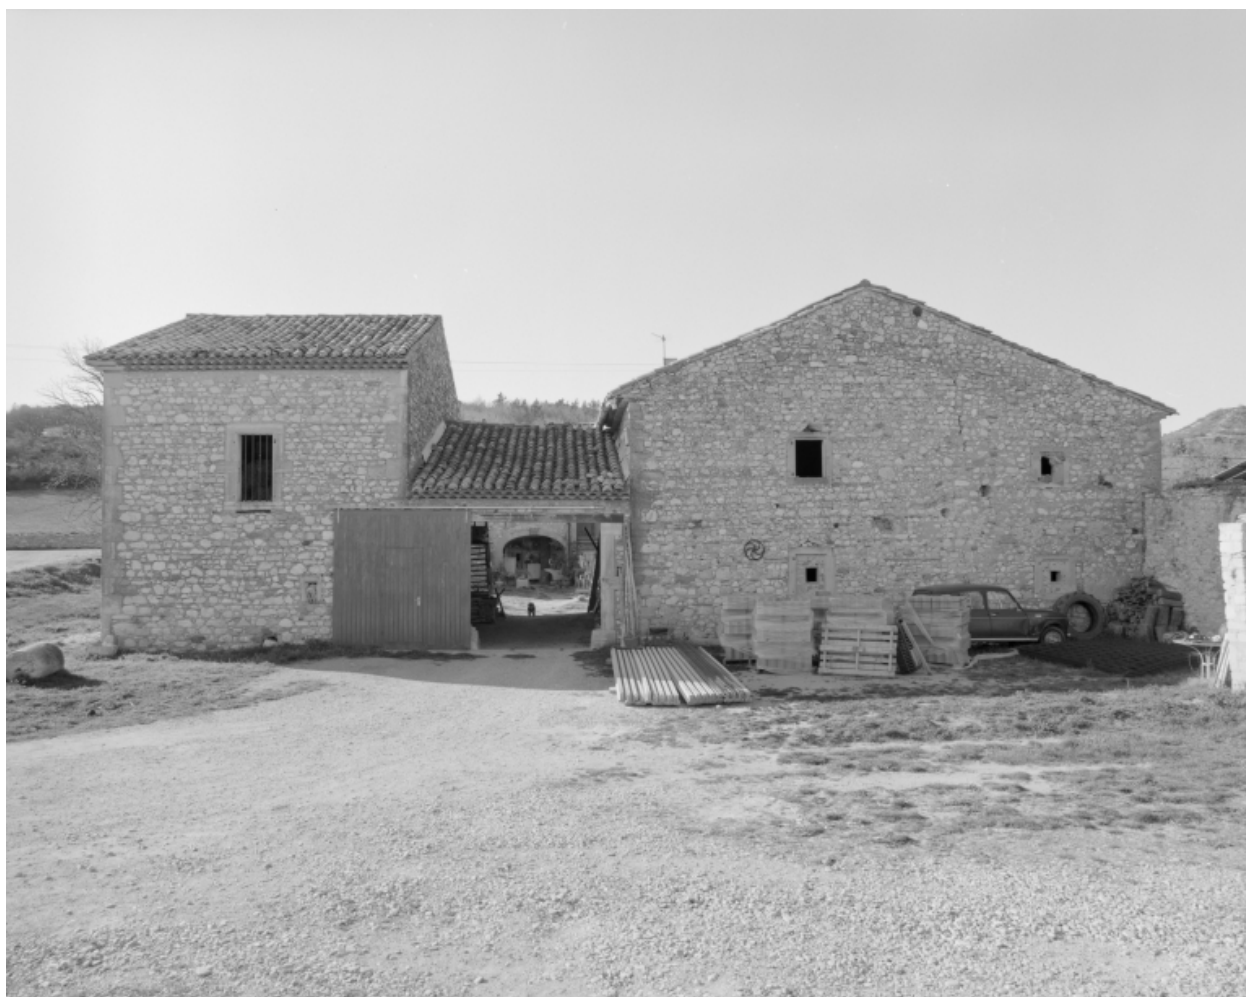
Elévation est et entrée de la ferme.  
Phot. Alain Franchella  
IVR82\_20002600102X

Elévation est et entrée de la ferme.

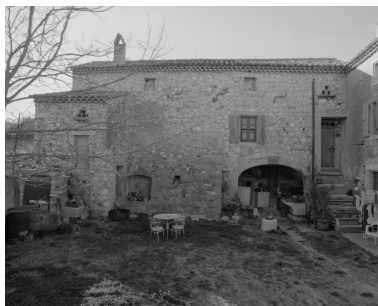
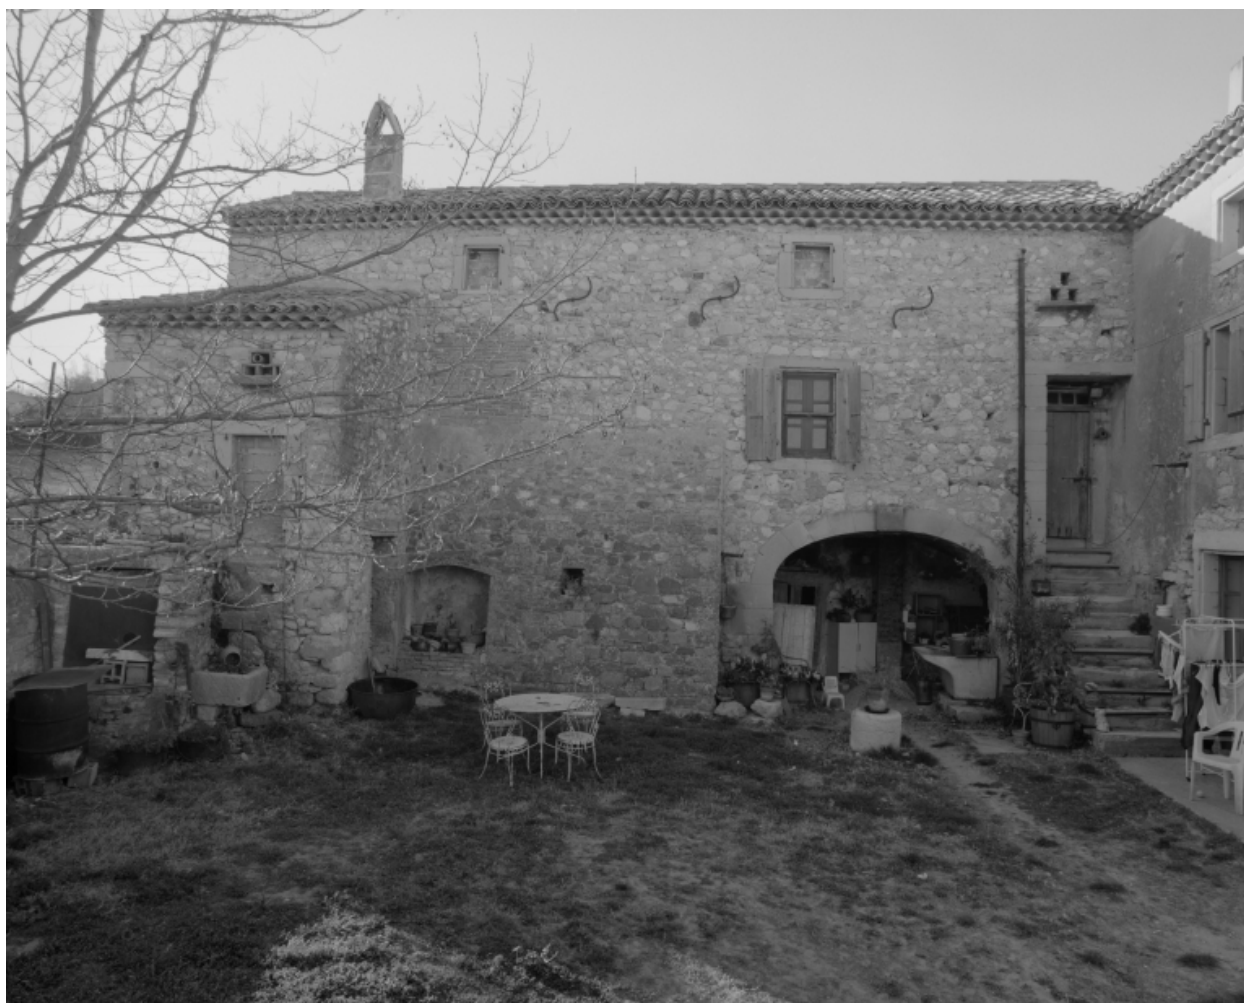
Vue de l'ancien logis devenu dépendance.  
Phot. Alain Franchella  
IVR82\_20002600099X

Vue de l'ancien logis devenu dépendance.

La ferme a été construite avant 1836, date du cadastre napoléonien, où elle figure sur le même plan ; elle y est mentionnée comme la maison Robert. La ferme a été édifiée en plusieurs campagnes de construction (3 au moins). La présence des deux logis atteste de la coexistence de deux familles (ou deux générations d'une même famille) sur la même exploitation. Le logis le plus ancien, à gauche (fin 18e siècle ?), est accessible par un escalier extérieur, au-dessus de dépendances voûtées ; le corps central, abritant un second logis, indépendant du premier, a été ajouté sans doute peu après. Une écurie et un fenil lui ont été accolés. Au fil de l'enrichissement familial, les éléments bâtis ont formé un plan en U. Le bâtiment en retour à droite fut édifié au milieu du 19e siècle pour stocker le foin, et servit momentanément de magnanerie. Enfin, un toit à deux versants a été ajouté entre le corps de bâtiment principal exposé au sud et l'ancienne magnanerie.

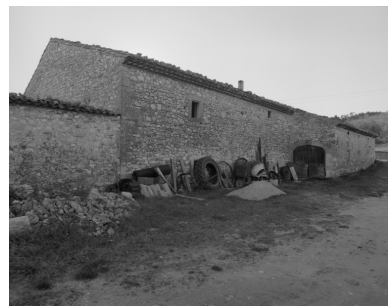
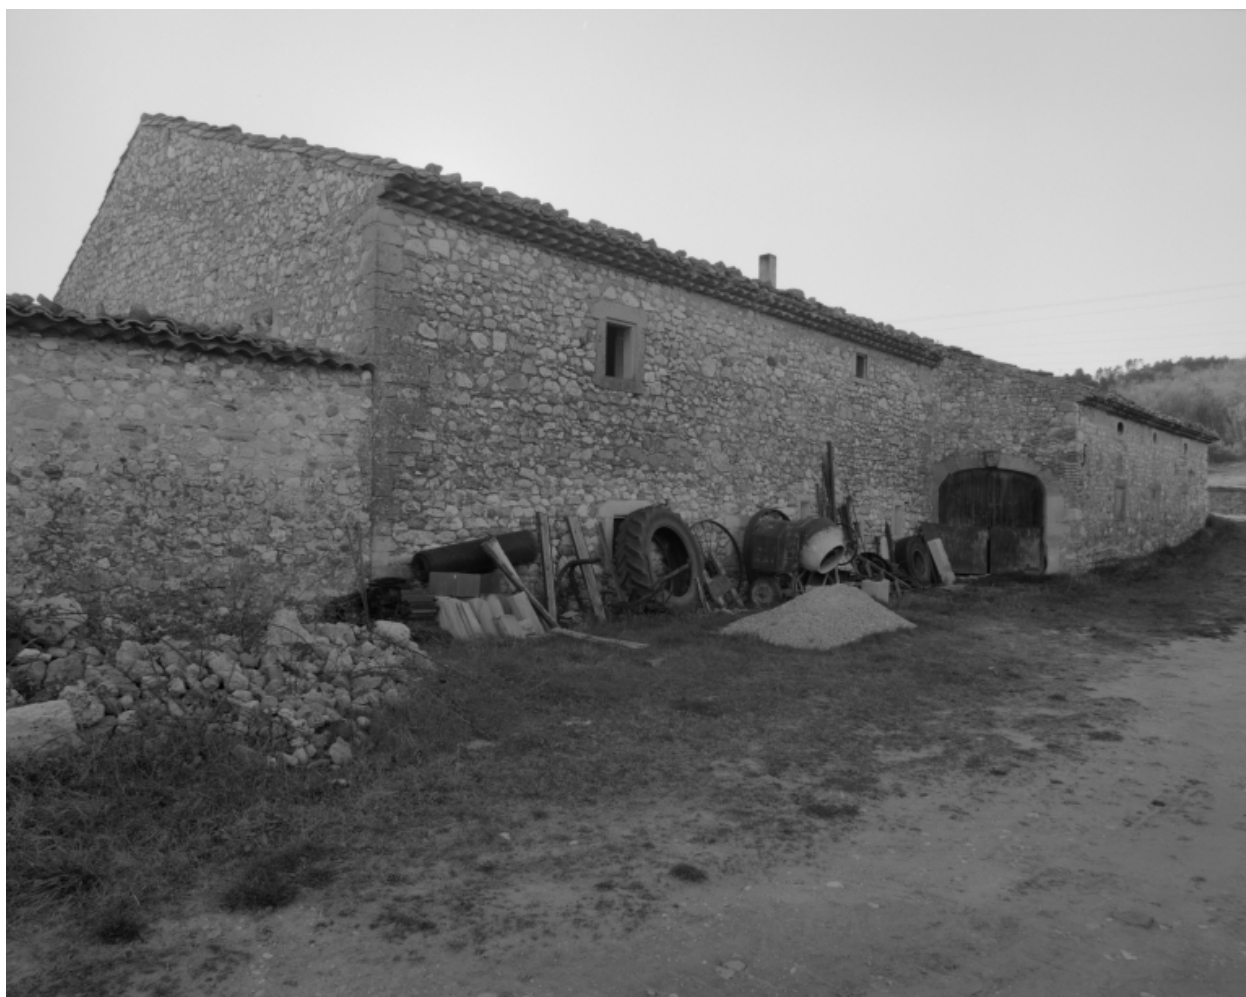
Vue générale de l'élévation postérieure.  
Phot. Alain Franchella  
IVR82\_20002600100X

Vue générale de l'élévation postérieure.

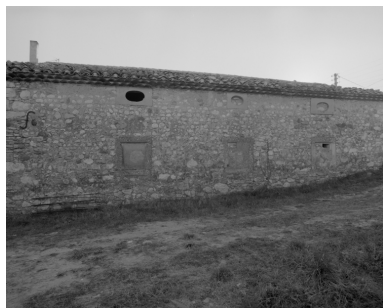
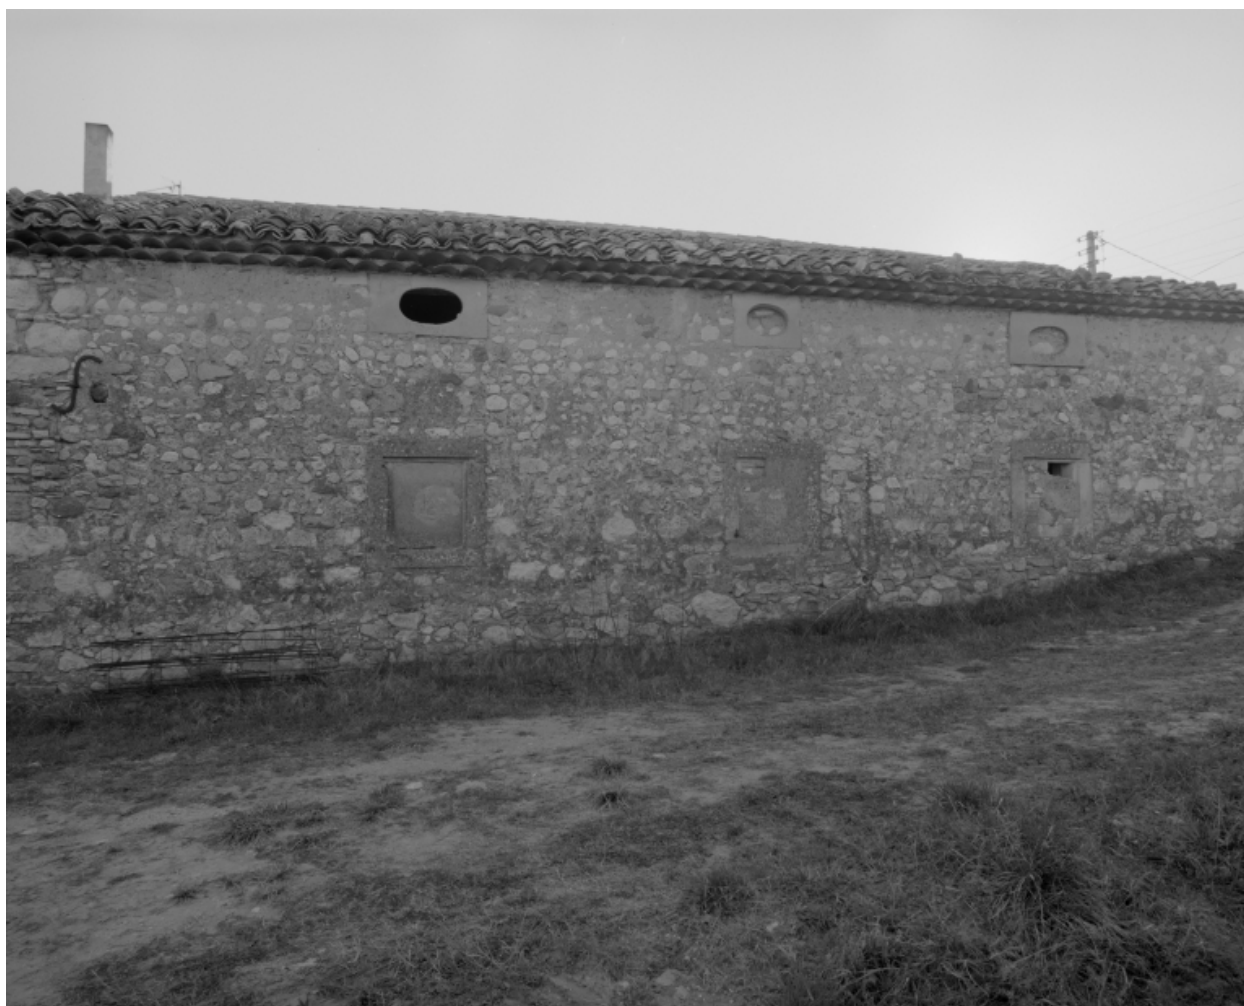
Elévation postérieure partielle  
(remise ou ancienne étable).  
Phot. Alain Franchella  
IVR82\_20002600092X

Elévation postérieure partielle (remise ou ancienne étable).

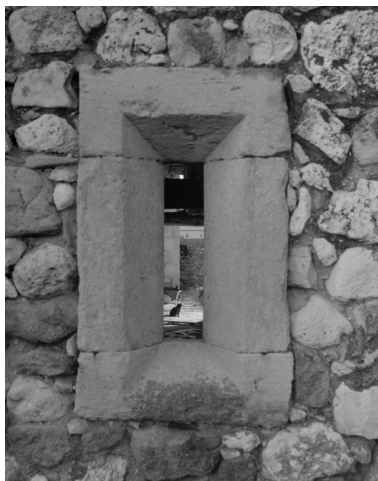
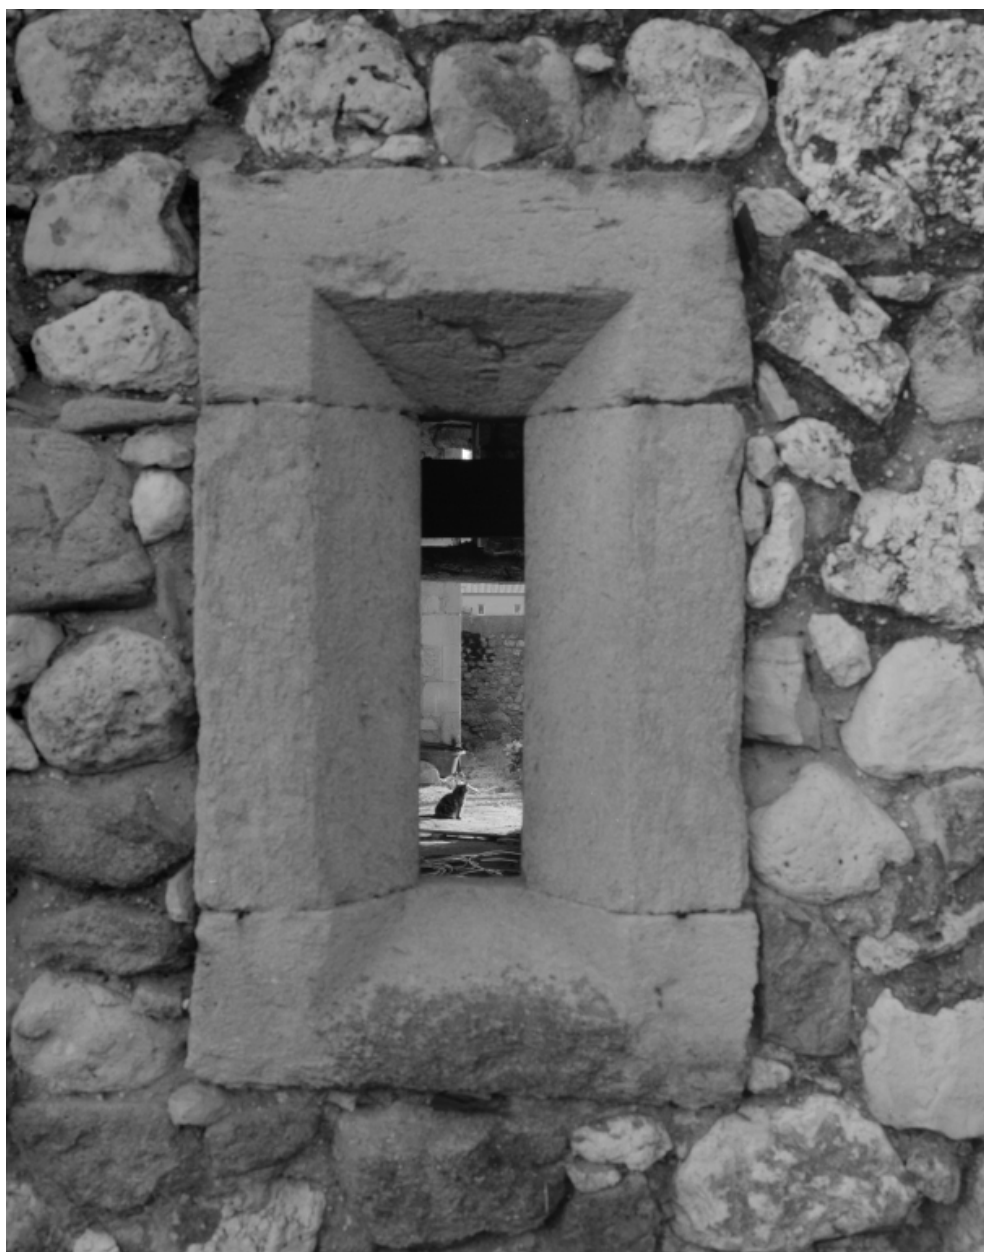
Jour en archère dans une étable.  
Phot. Alain Franchella  
IVR82\_20002600093X

Jour en archère dans une étable.

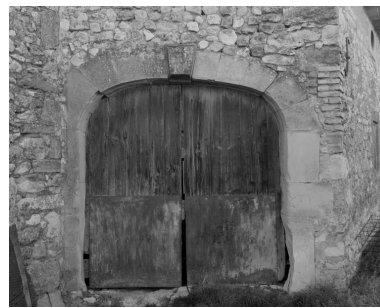
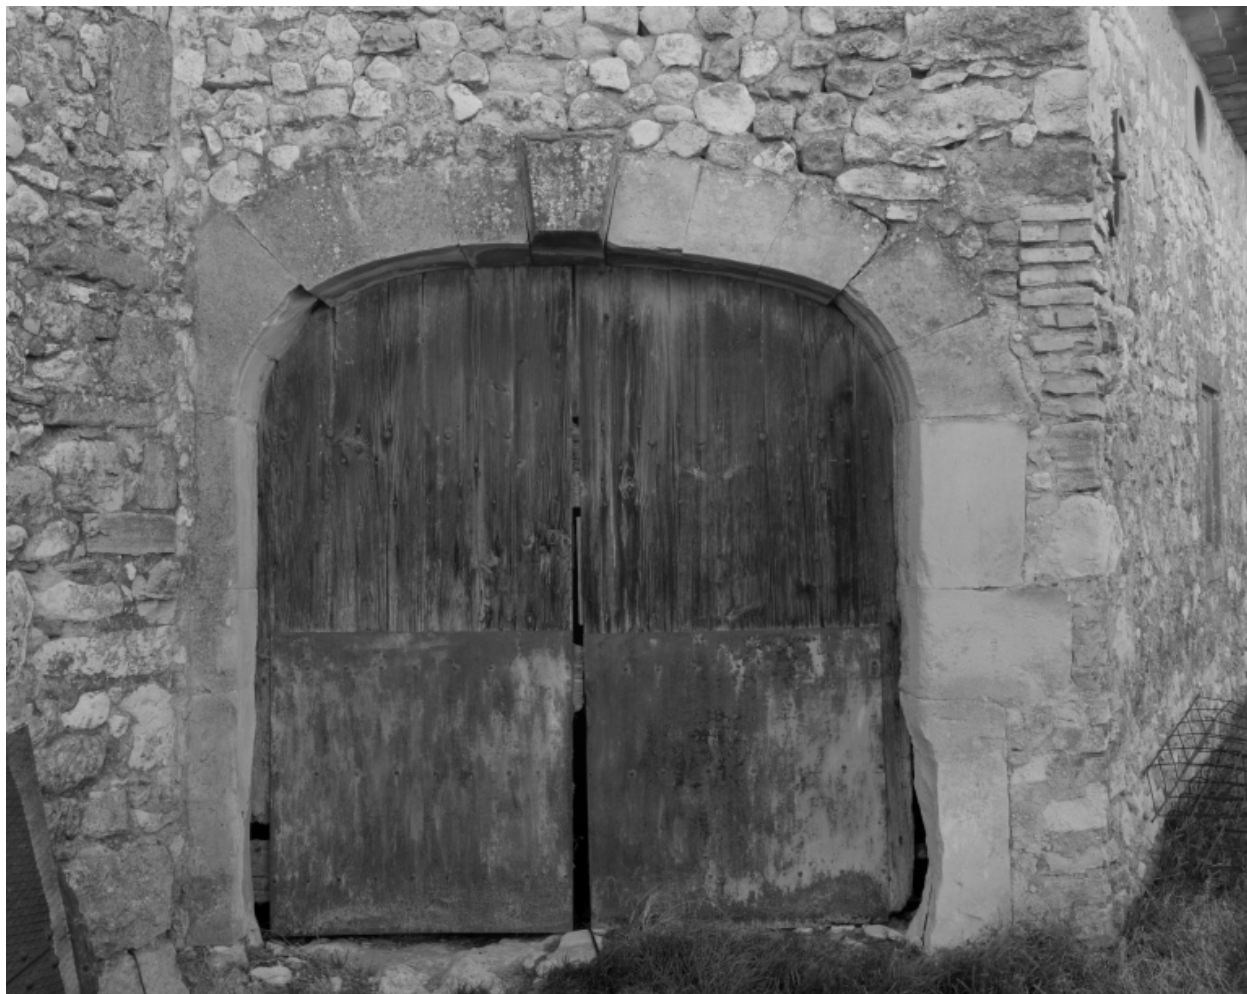
Elévation postérieure : portail  
d'entrée dans une dépendance.  
Phot. Alain Franchella  
IVR82\_20002600094X

Elévation postérieure : portail d'entrée dans une dépendance.

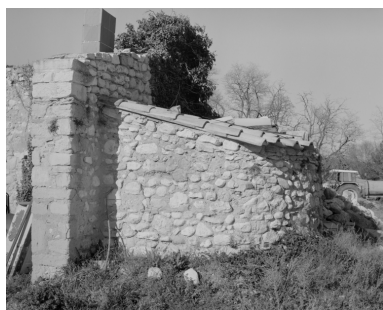
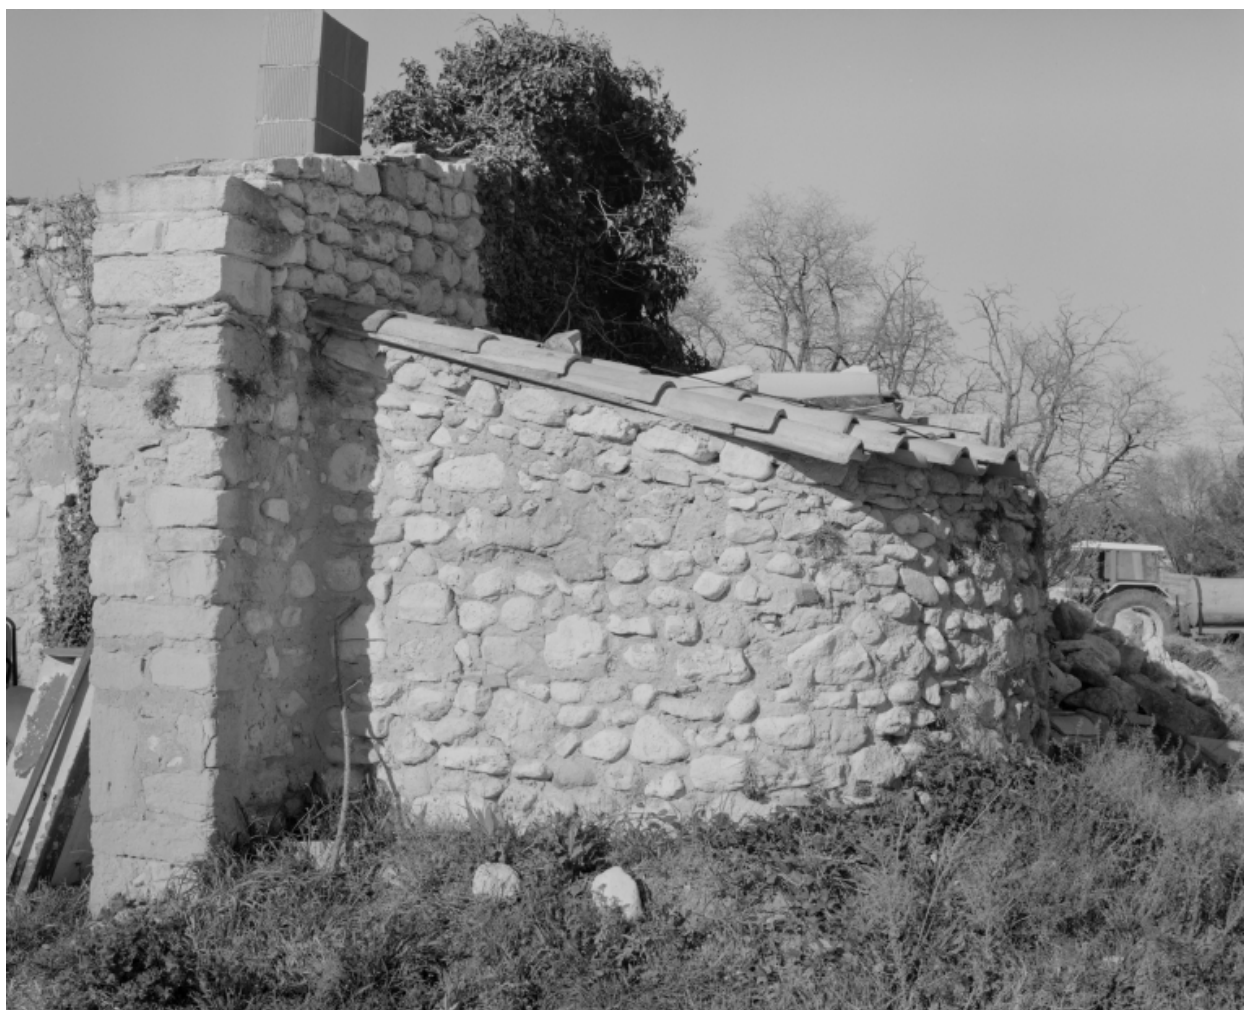
Vue postérieure du four à pain.  
Phot. Alain Franchella  
IVR82\_20002600101X

Vue postérieure du four à pain.

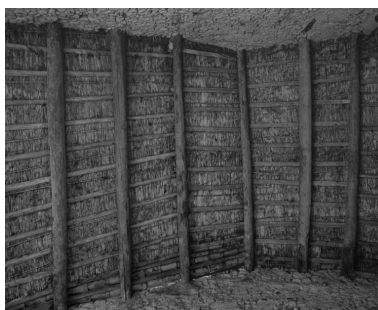
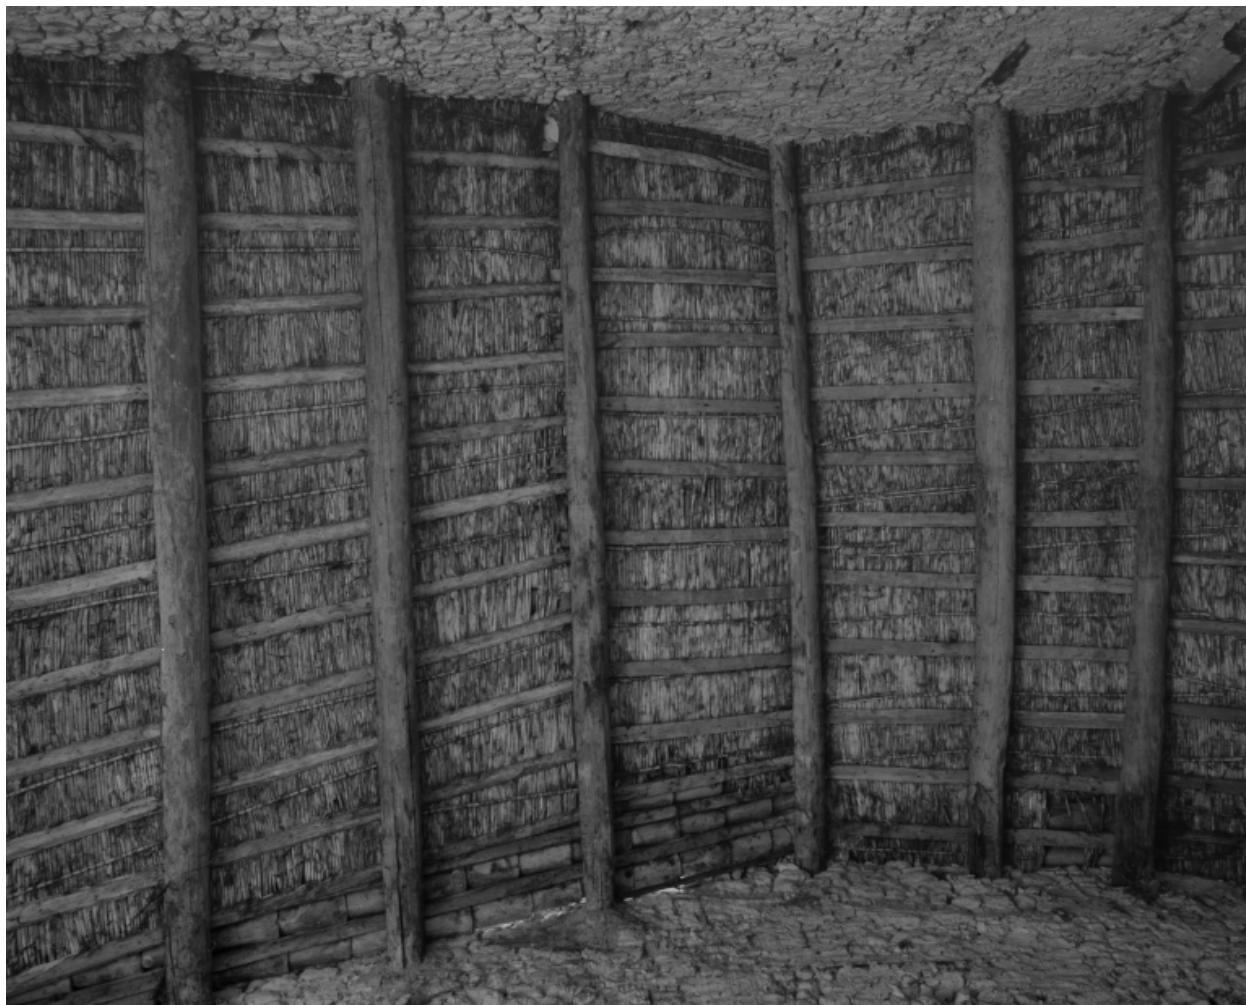
Détail d'une charpente  
en bois et canisse.  
Phot. Alain Franchella  
IVR82\_20002600095X

Détail d'une charpente en bois et canisse.
