Inventaire général du patrimoine culturel

Rhône-Alpes, Ain Saint-Bernard place Maurice Utrillo

Maison de maître

Numéro de dossier : IA01000011 Date de l'enquête initiale : 1992 Date(s) de rédaction : 1995

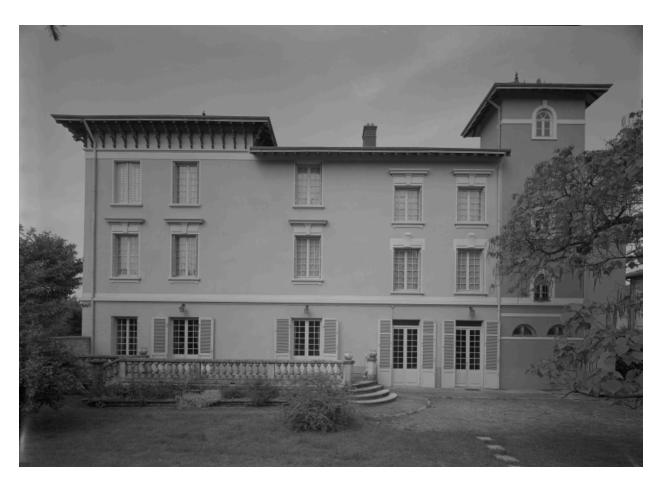
IVR82_19920100501P

Façade sur jardin.

Edifiée en fond de parcelle, cette maison de notable donné à l'est sur un jardin d'agrément entouré d'un mur de clôture, et sur une cour postérieure fermée à l'ouest par un bâtiment annexé en rez-de-chaussée (atelier?), avec pavillon de 2 niveaux à l'extrémité nord (bureau); construction en pisé (quelques parties en mâchefer) sur 1er niveau en moellons de calcaire assises, limité par un bandeau d'étage en calcaire, élévations revêtues d'enduits colorés, couverture de tuiles plates mécaniques; corps de logis antérieur, de plan rectangulaire allongé, formé de plusieurs corps et intégrant une tour d'escalier dans-oeuvre, plus élevée (4 niveaux, 1 travée de fenêtres en plein-cintre), couverte d'un toit massé à croupes; toit à longs pans, avec demi-croupe sur l'élévation latérale droite (nord), toit en pavillon sur le corps latéral gauche, à peine plus haut; façade sur jardin à 3 niveaux de travées régulières, mais d'espacement et de niveaux inégaux correspondant aux différents corps; la partie gauche du rez-de-chaussée est légèrement surélevée et bordée, côté jardin, d'une terrasse à balustrade avec perron latéral; au dessous, sous-sol partiel couvert d'entrevous (voûtains en briques et poutrelles de fer); descentes de cave extérieures, en pierre; logis comprenant un rez-de-chaussée et deux étages carrés; 1er étage d'escalier intérieur en chêne, rampe à balustres tournés, escalier suspendu en calcaire aux étages supérieurs; bâtiment postérieur éclairé sur la cour par une série de grandes baies à châssis vitré, pavillon attenant d'une travée, baies en anse de panier à encadrement de briques et pierres

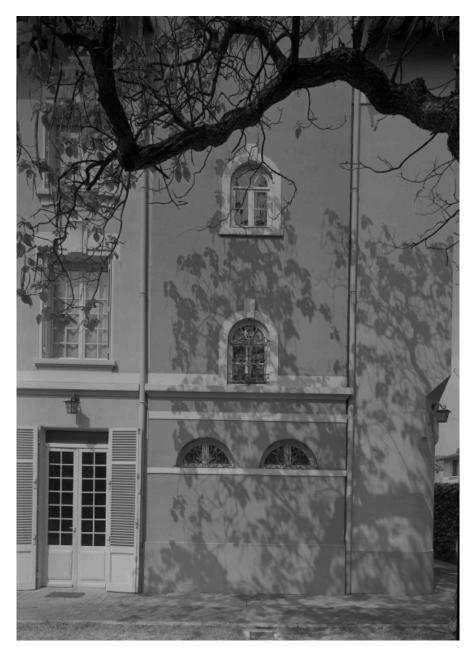
IVR82_19920100502P

Détail de la tour d'escalier.

Escaliers : escalier de distribution extérieur : escalier droit, en maçonnerie ; escalier dans-oeuvre : escalier tournant à retours sans jour, en charpente ; escalier dans-oeuvre : escalier tournant à retours avec jour, en maçonnerie, suspendu

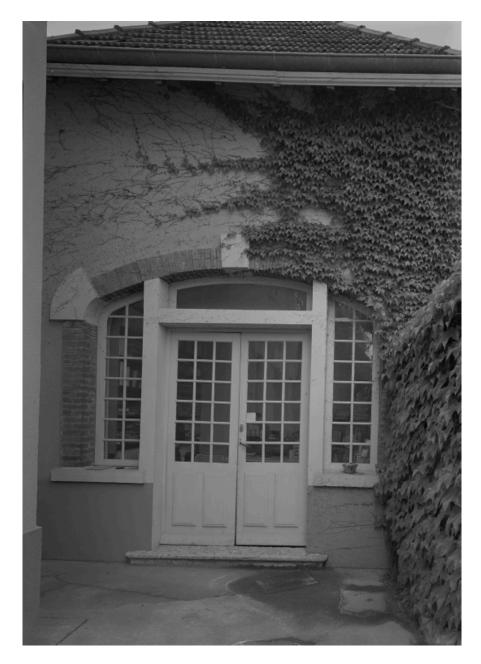
IVR82_19920100503P

Pavillon, local professionnel, détail d'élévation.
