Auvergne-Rhône-Alpes, Puy-de-Dôme  
Clermont-Ferrand  
rue d' Estaing

## Usine de pneumatiques Michelin, site Estaing (détruit)

Dénomination : usine de pneumatiques  
Appellation : Estaing

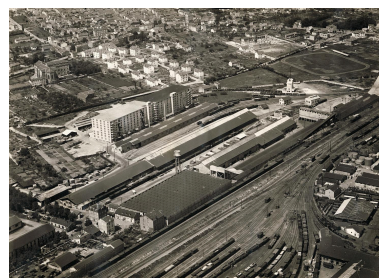
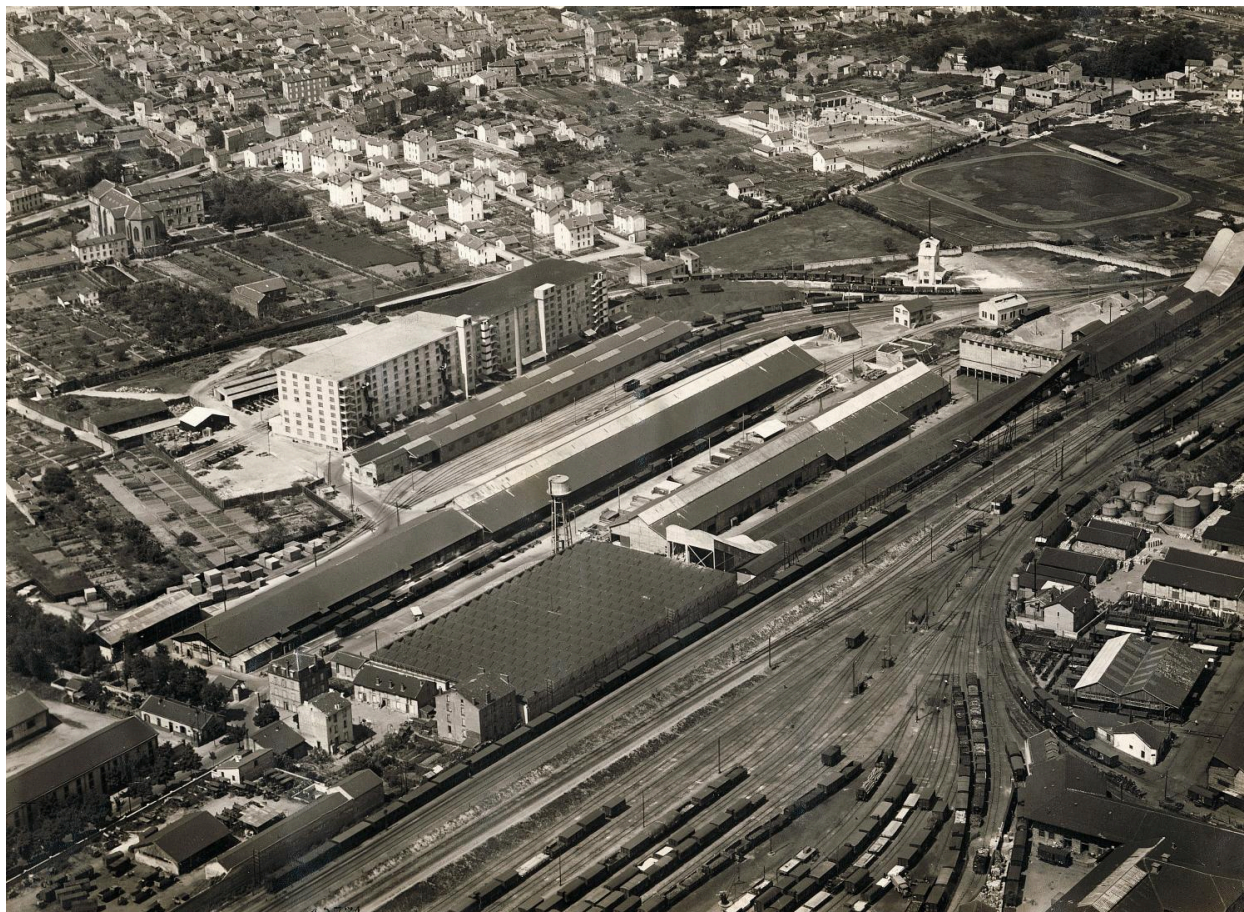
Vue aérienne du site au  
tournant des années 1920-1930.  
Repro. Service de collecte et  
de valorisation des collections  
historiques de la Manufacture  
française des pneumatiques  
Michelin., Autr. auteur inconnu

Vue aérienne du site au tournant des années 1920-1930.

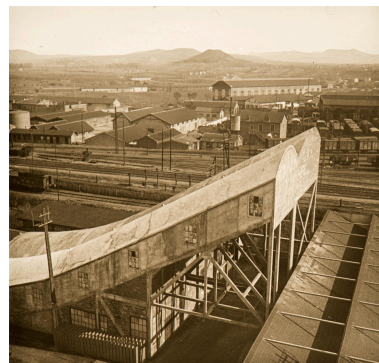
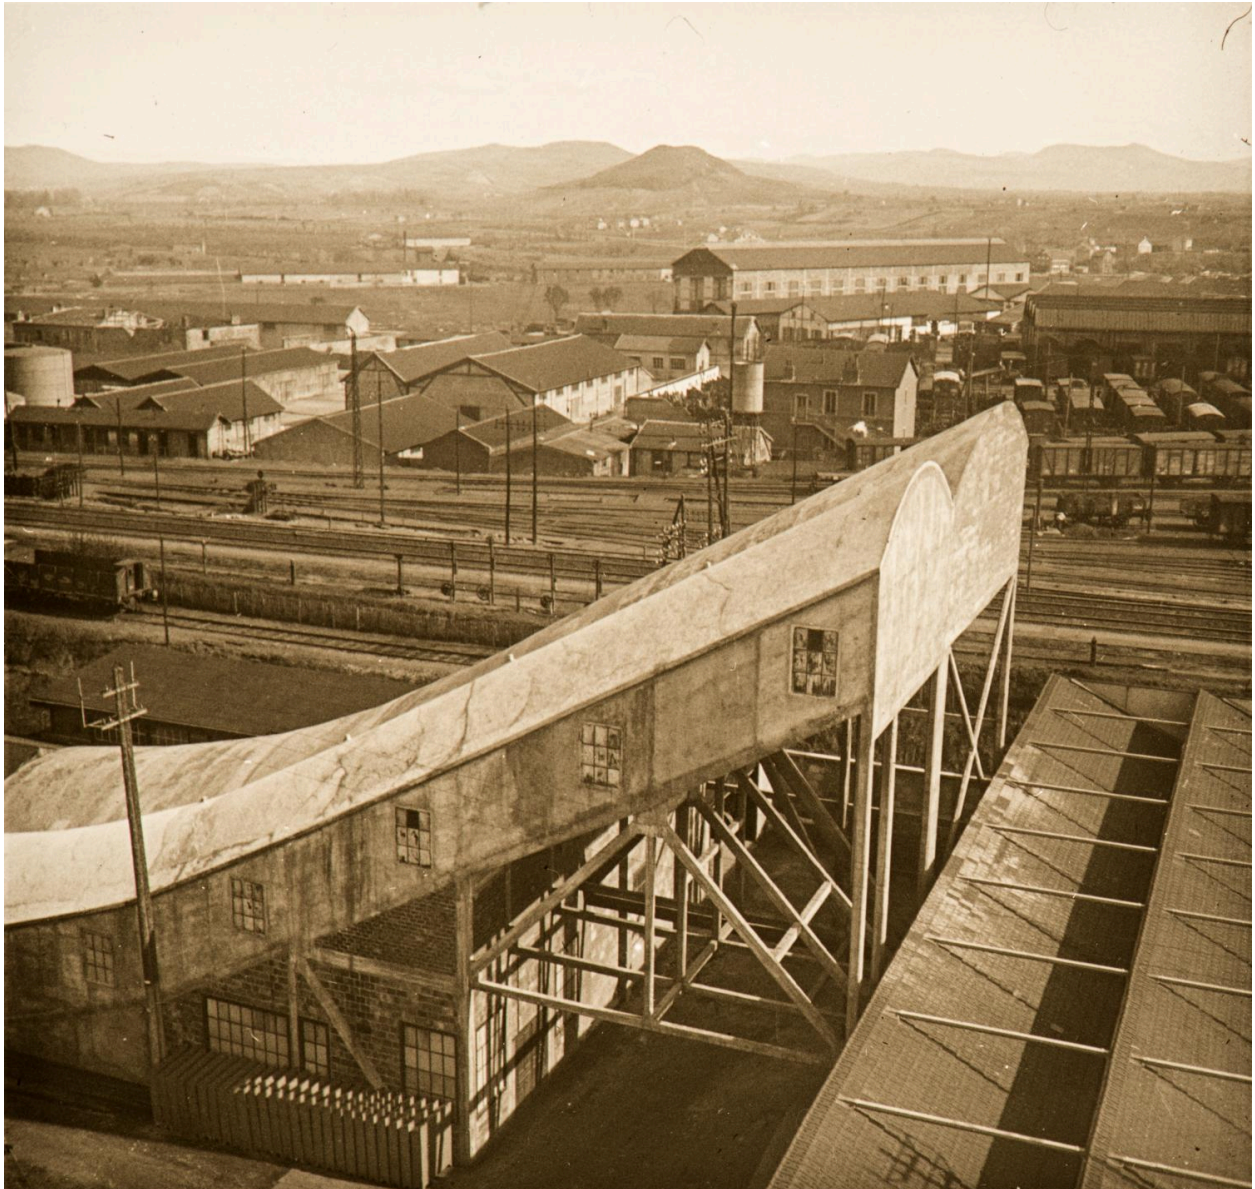
Pistes d'essais du site en 1926.  
Repro. Service de collecte et de valorisation des collections historiques de la Manufacture française des pneumatiques Michelin., Autr. auteur inconnu  
IVR84\_20246301733NUC

Pistes d'essais du site en 1926.

Dès 1919, Michelin équipe l'usine d'Estaing de pistes d'essais "va-et-vient" pour les tests d'endurance de ses pneus, quelques années avant celles (encore visibles) qui seront construites à Cataroux. Elles sont installées parallèlement à la voie ferrée, au sud-est du site.

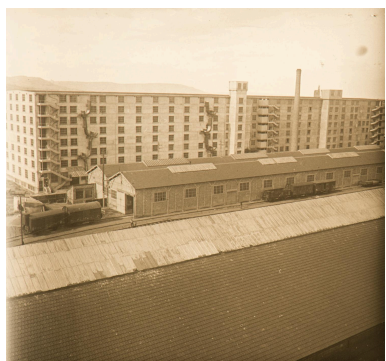
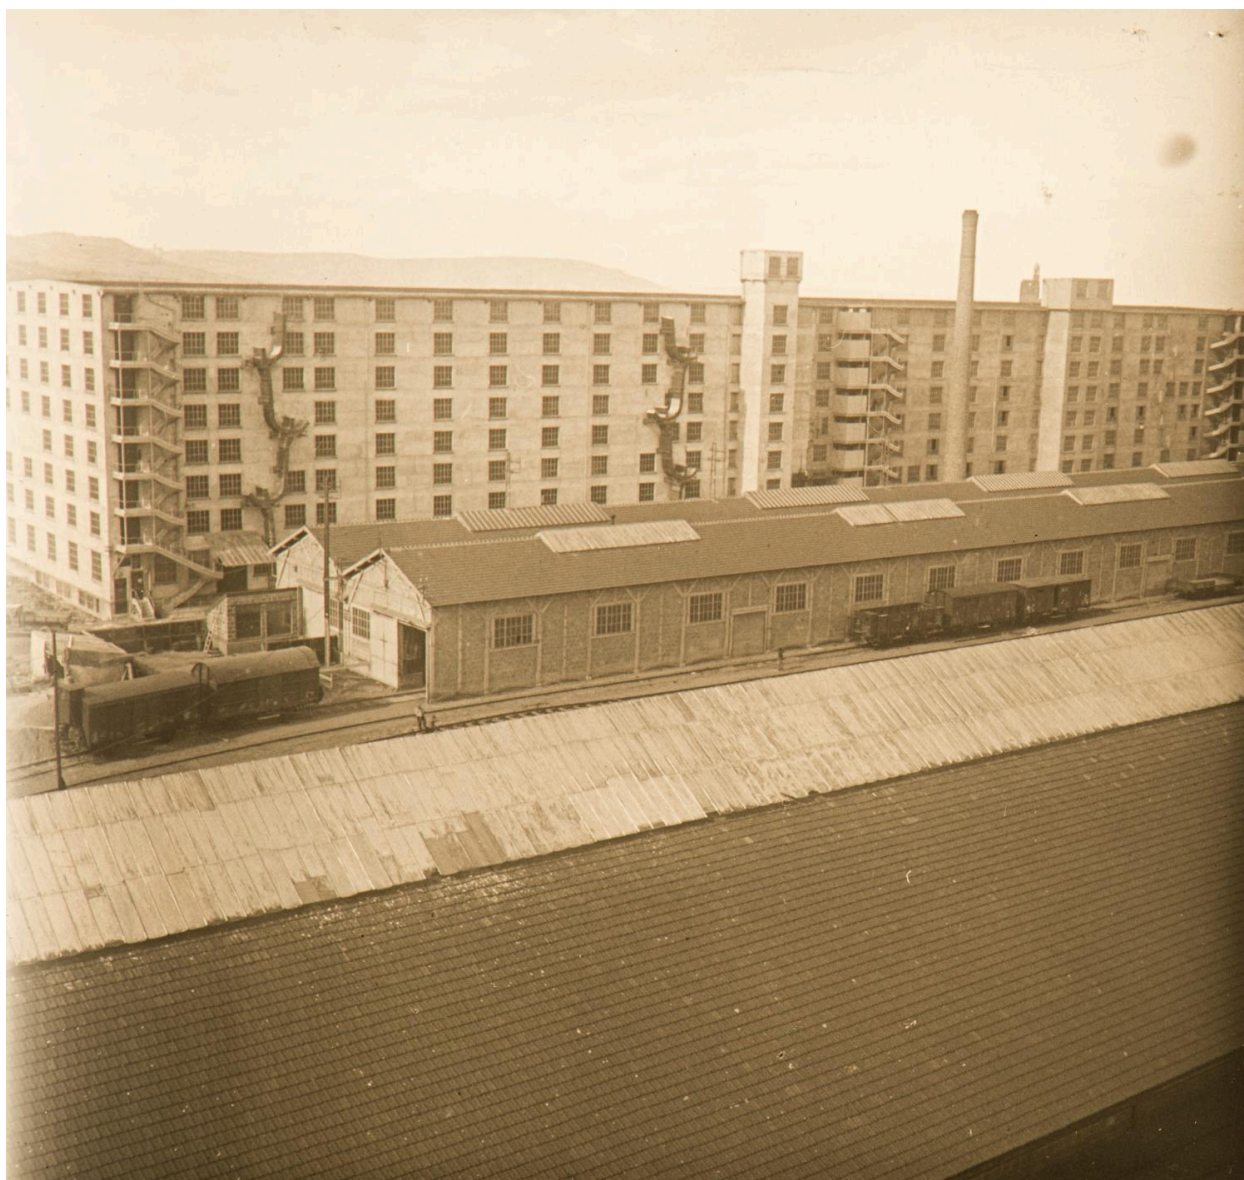
Vue partielle du site en 1926 : au centre, le grand bâtiment T32.  
Repro. Service de collecte et de valorisation des collections historiques de la Manufacture française des pneumatiques Michelin., Autr. auteur inconnu  
IVR84\_20246302386NUC

Vue partielle du site en 1926 : au centre, le grand bâtiment T32.

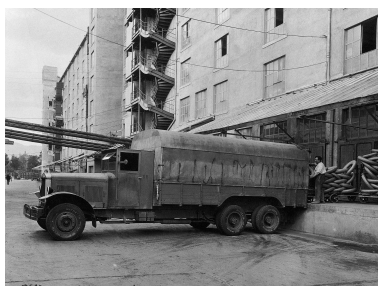
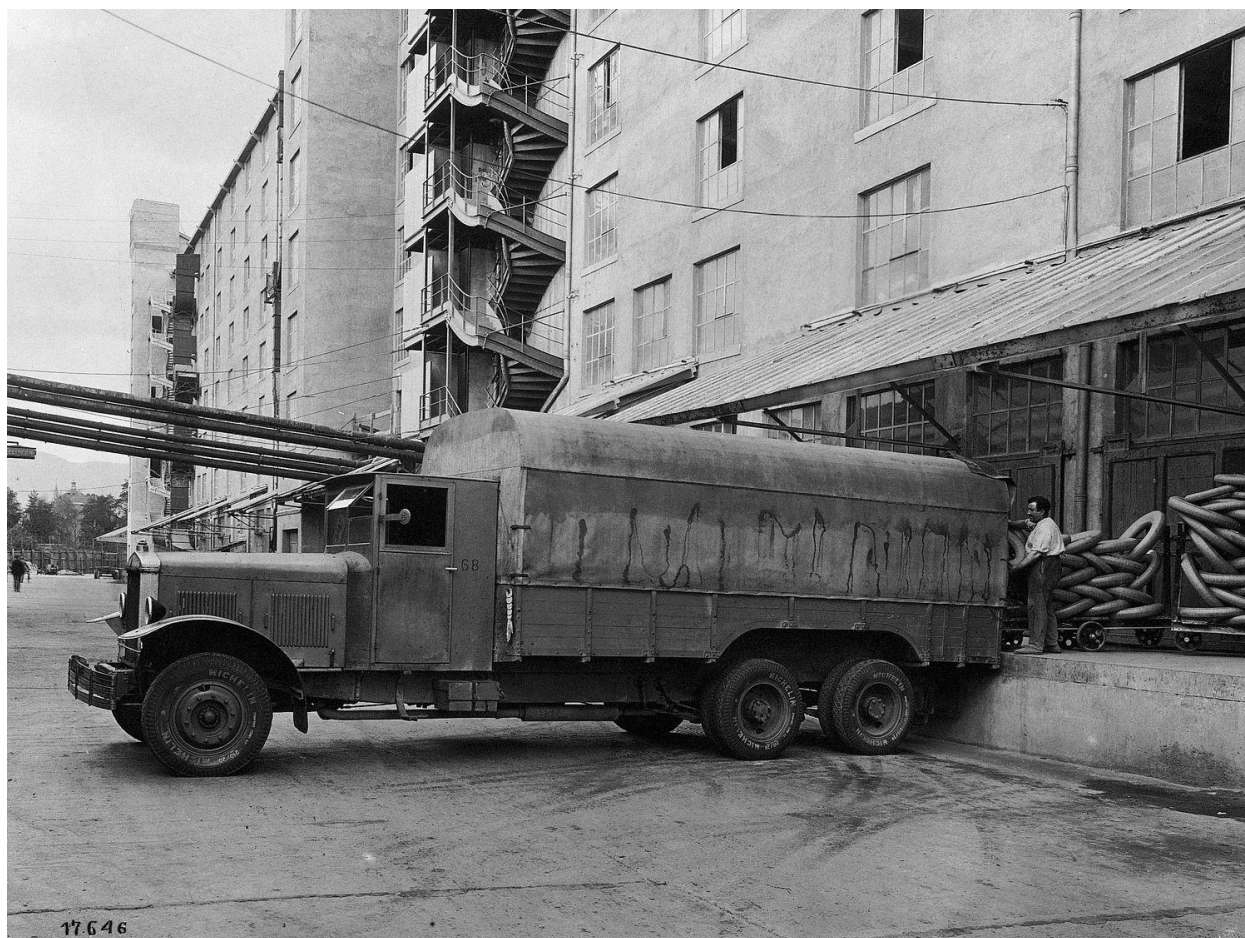
Camion devant le quai de chargement du magasin de pneus T32. vue prise probablement dans les années 1920-1930.  
Repro. Service de collecte et de valorisation des collections historiques de la Manufacture française des pneumatiques Michelin., Autr. auteur inconnu  
IVR84\_20236300181NUC

Camion devant le quai de chargement du magasin de pneus T32. vue prise probablement dans les années 1920-1930.

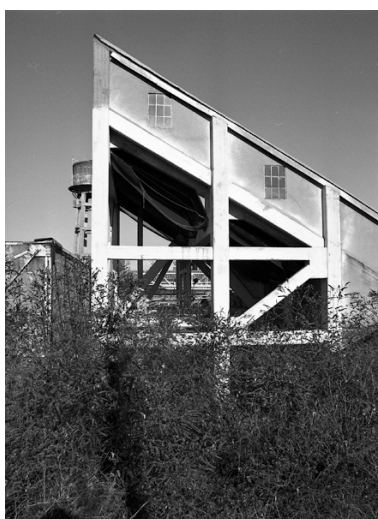
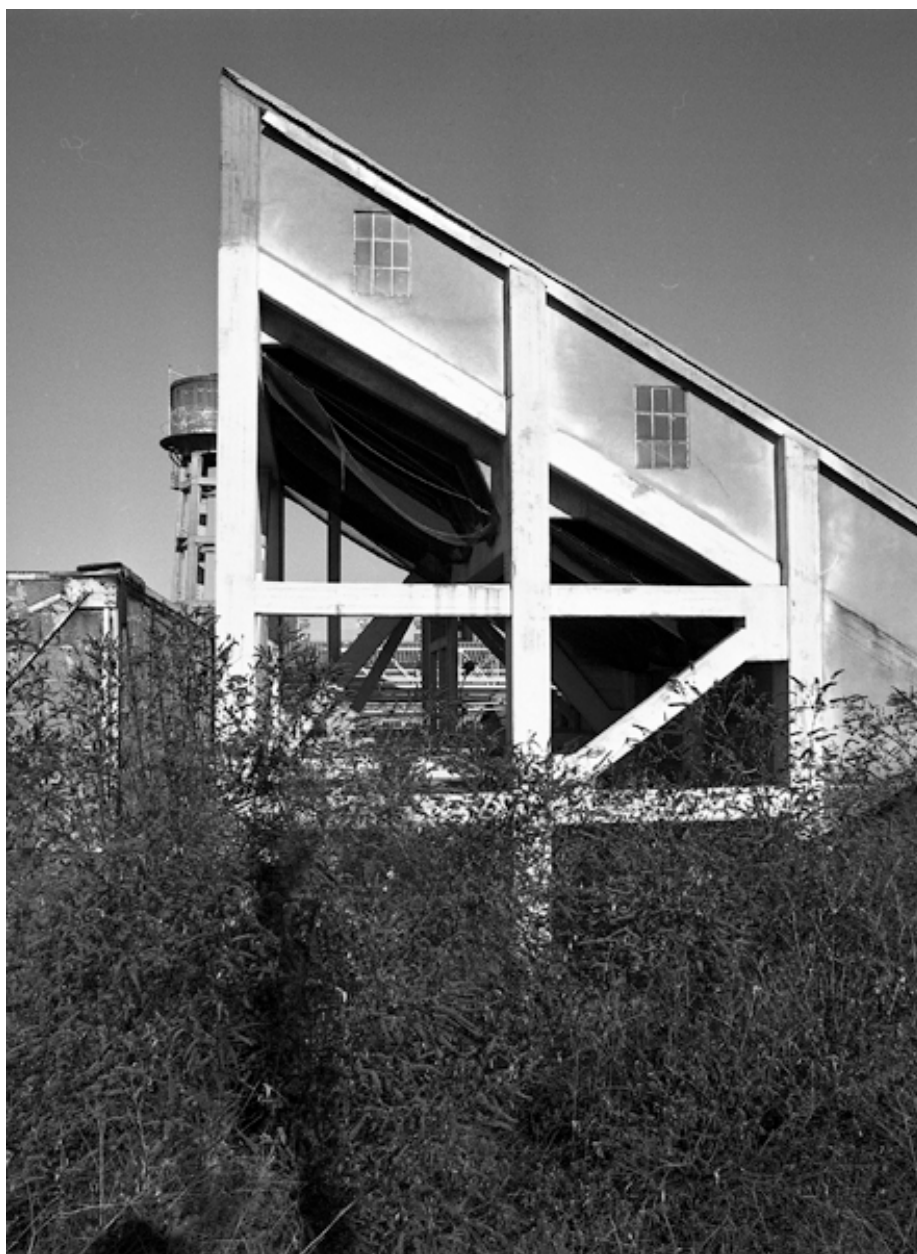
Le site en 2005, avant  
destruction : piste d'essais, détail.  
Phot. Roger Choplain  
IVR83\_20056300006X

Le site en 2005, avant destruction : piste d'essais, détail.

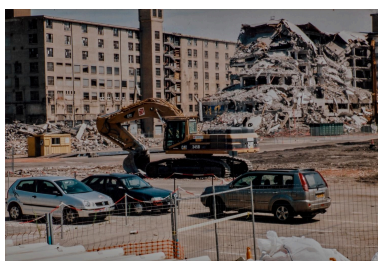
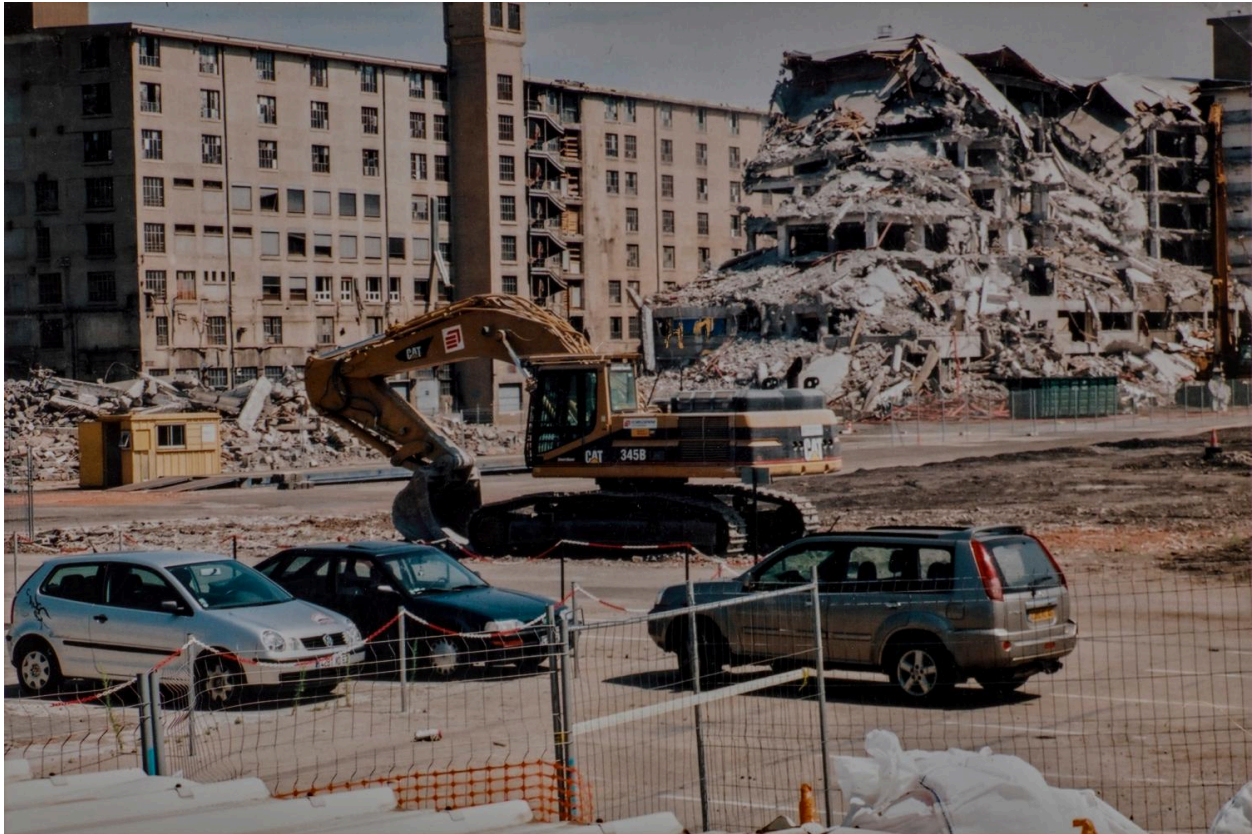
Vue partielle du site en cours de  
démolition, vers 2005 : destruction  
du bâtiment T32 (à l'arrière, le  
bâtiment T31 encore debout).  
Repro. Christian Parisey,  
Autr. Hubert Merle  
IVR84\_20246302382NUC4A

Vue partielle du site en cours de démolition, vers 2005 : destruction du bâtiment T32 (à l'arrière, le bâtiment T31 encore debout).

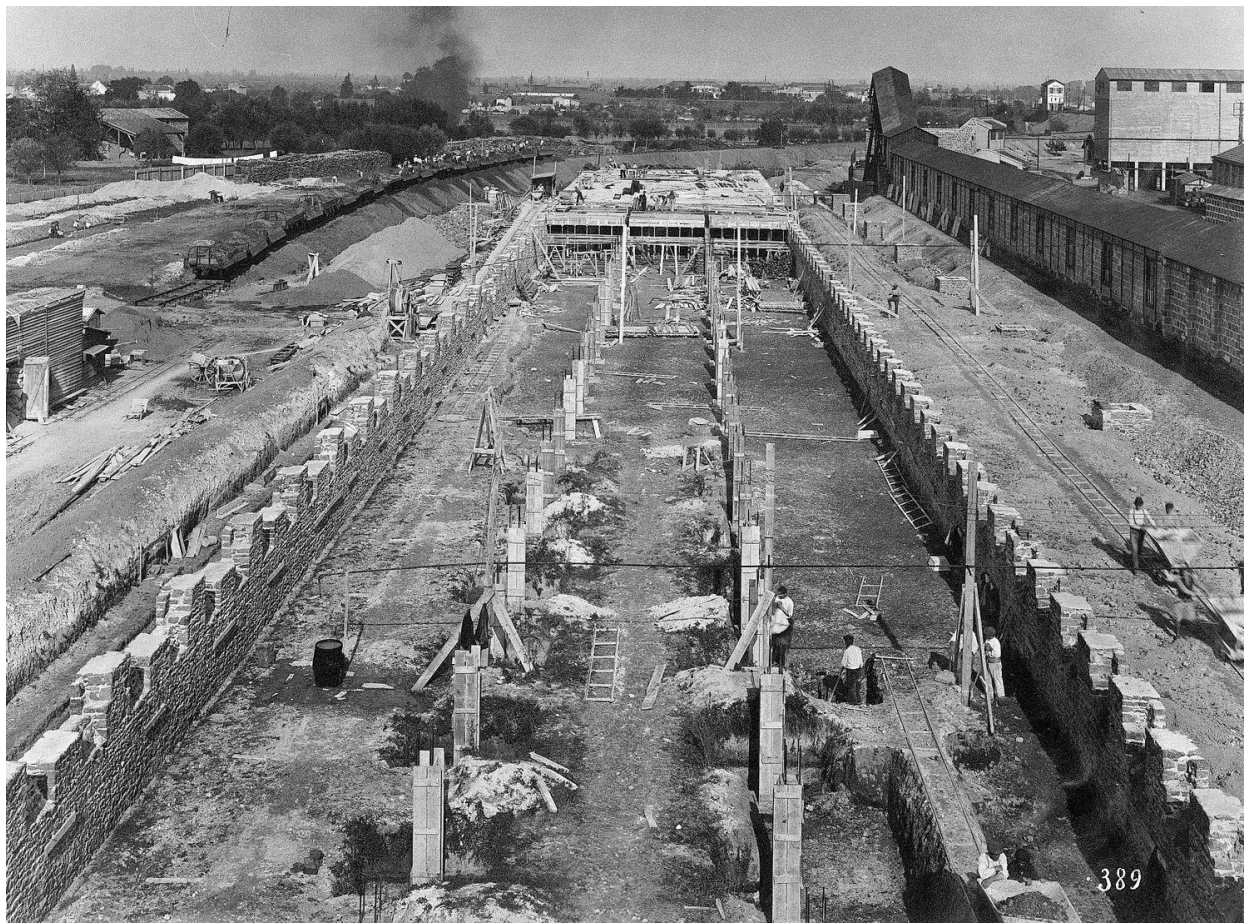
Chantier de construction à proximité des pistes d'essais. Vue prise après 1919, vraisemblablement au début des années 1920.

Chantier de construction à proximité des pistes d'essais. Vue prise après 1919, vraisemblablement au début des années 1920.  
Repro. Service de collecte et de valorisation des collections historiques de la Manufacture française des pneumatiques Michelin., Autr. auteur inconnu  
IVR84\_20236300185NUC

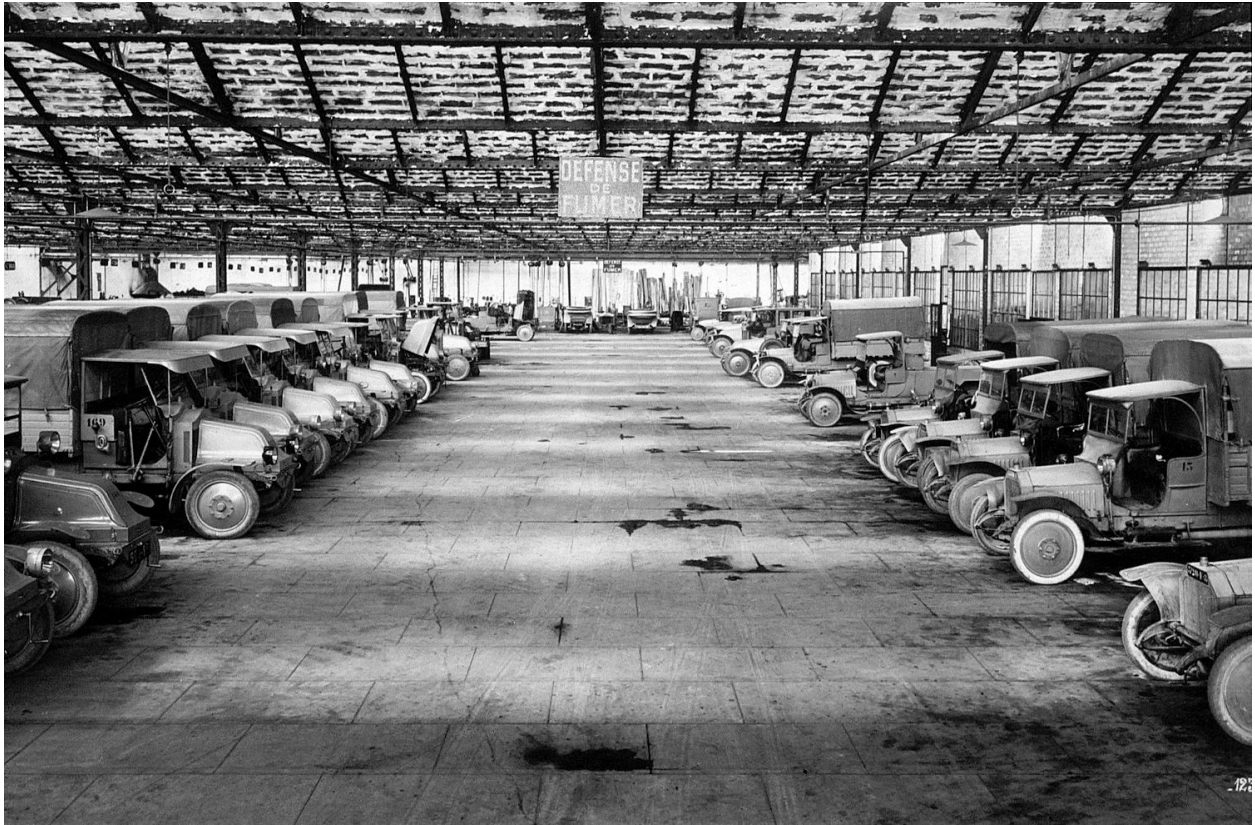
Garage pour les véhicules Michelin, au centre ouest du site [début du XXe siècle ?].

Garage pour les véhicules Michelin, au centre ouest du site [début du XXe siècle ?].  
Repro. Service de collecte et de valorisation des collections historiques de la Manufacture française des pneumatiques Michelin., Autr. auteur inconnu  
IVR84\_20236300166NUC

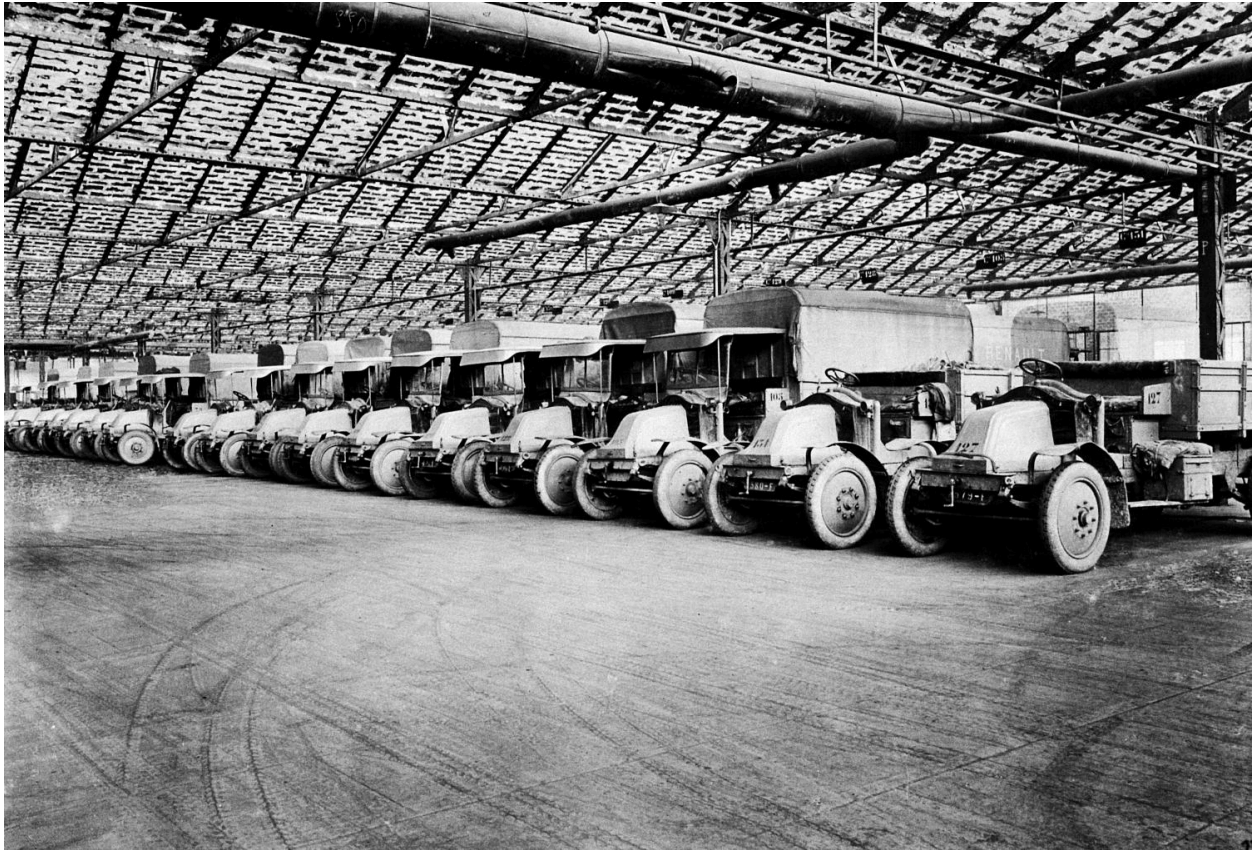
Garage pour les véhicules Michelin du site, vers 1921-1922.

Garage pour les véhicules Michelin du site, vers 1921-1922.  
Repro. Service de collecte et de valorisation des collections historiques de la Manufacture française des pneumatiques Michelin., Autr. auteur inconnu  
IVR84\_20246301734NUC

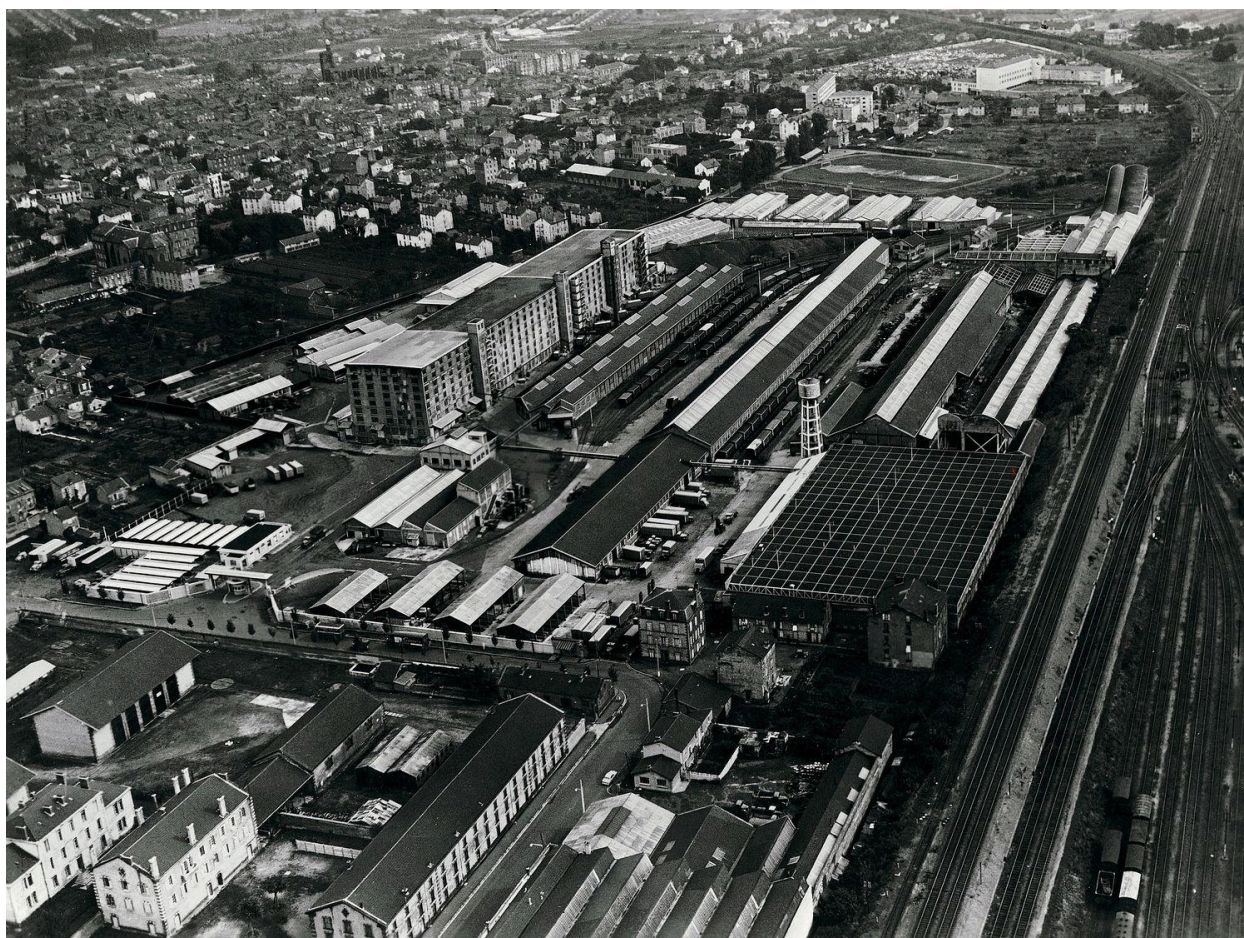
Vue aérienne du site, probablement prise au cours des années 1950-1960.

Vue aérienne du site, probablement prise au cours des années 1950-1960.  
Repro. Service de collecte et de valorisation des collections historiques de la Manufacture française des pneumatiques Michelin., Autr. auteur inconnu  
IVR84\_20236300191NUC

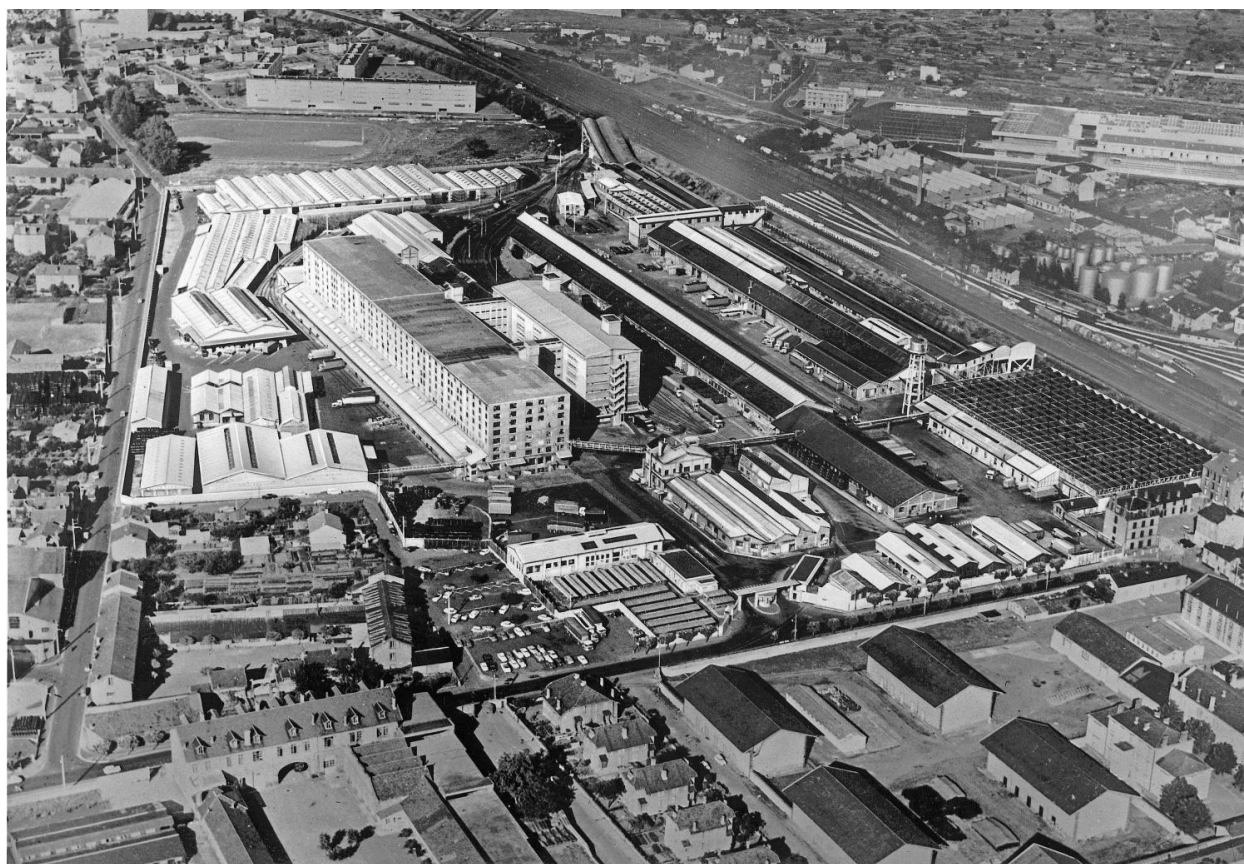
Vue aérienne du site, après 1964.

Vue aérienne du site Estaing depuis le nord-ouest, photographie noir & blanc, s.n., s.d. [après 1964]. Collection Patrimoine Historique Michelin, non coté.

Vue aérienne du site, après 1964.  
Repro. Service de collecte et de valorisation des collections historiques de la Manufacture française des pneumatiques Michelin., Autr. auteur inconnu  
IVR84\_20246301730NUC

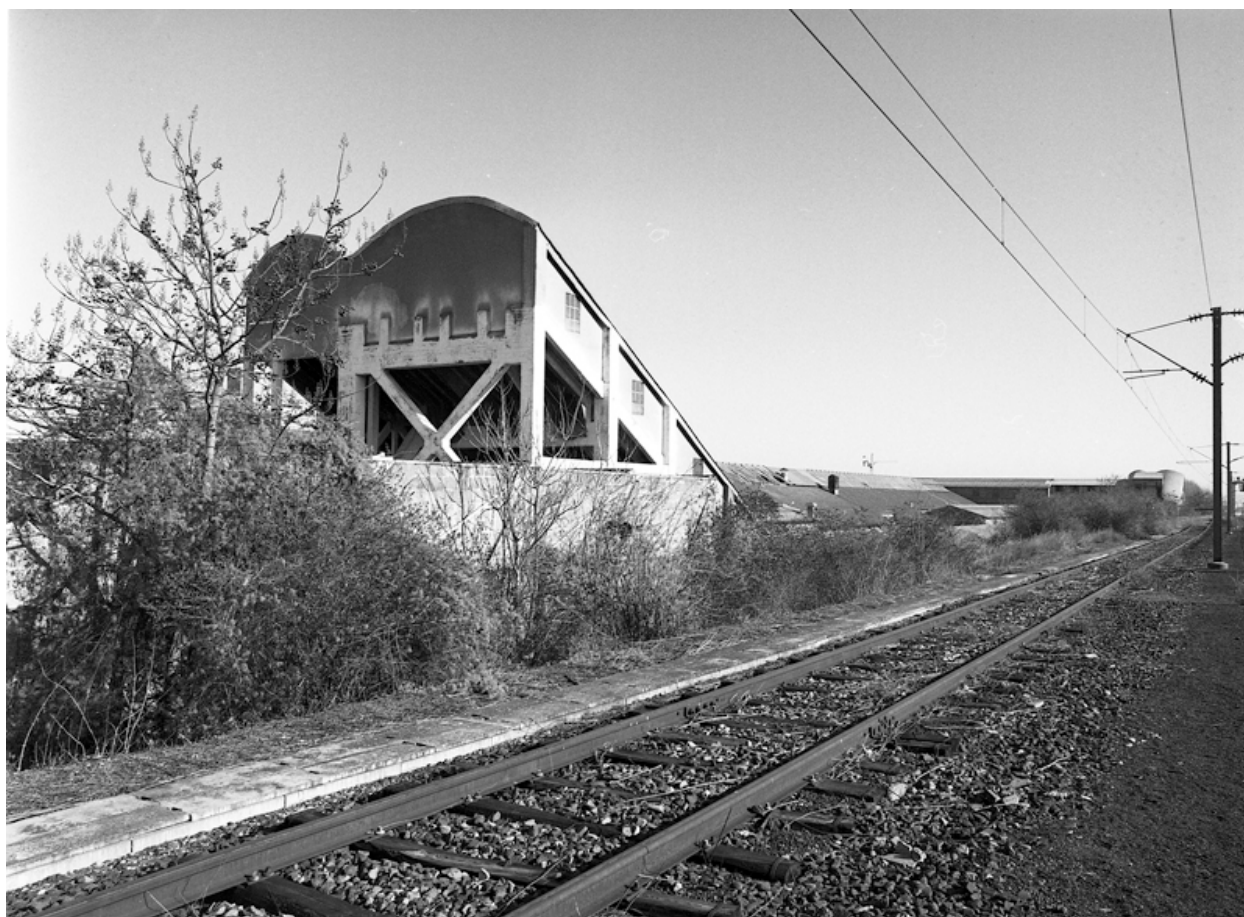
Pistes d'essais en bordure de voie ferrée en 2005, avant destruction.

Pistes d'essais en bordure de voie  
ferrée en 2005, avant destruction.  
Phot. Roger Choplain  
IVR83\_20056300002X

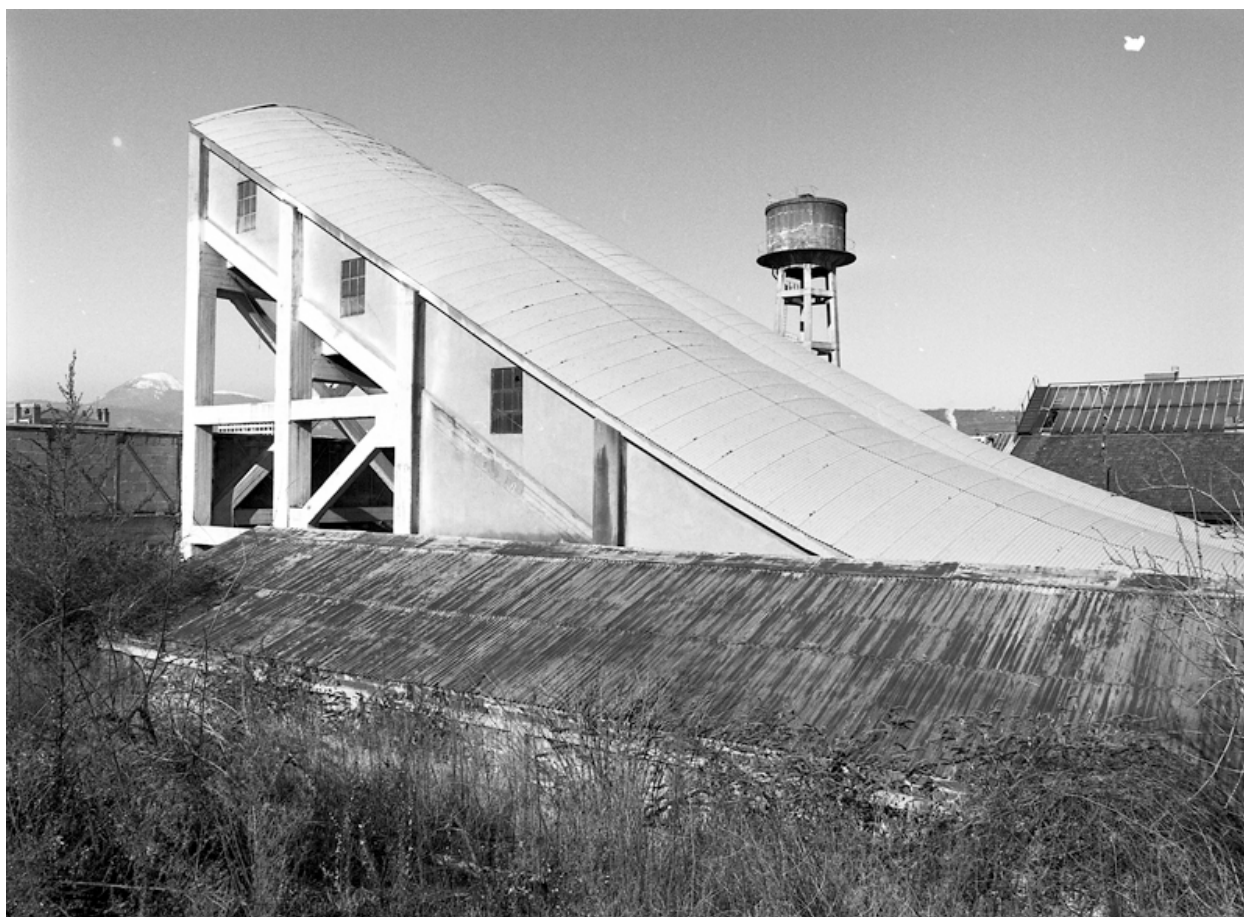
Pistes d'essais en 2005, avant destruction.

Pistes d'essais en 2005,  
avant destruction.  
Phot. Roger Choplain  
IVR83\_20056300007X

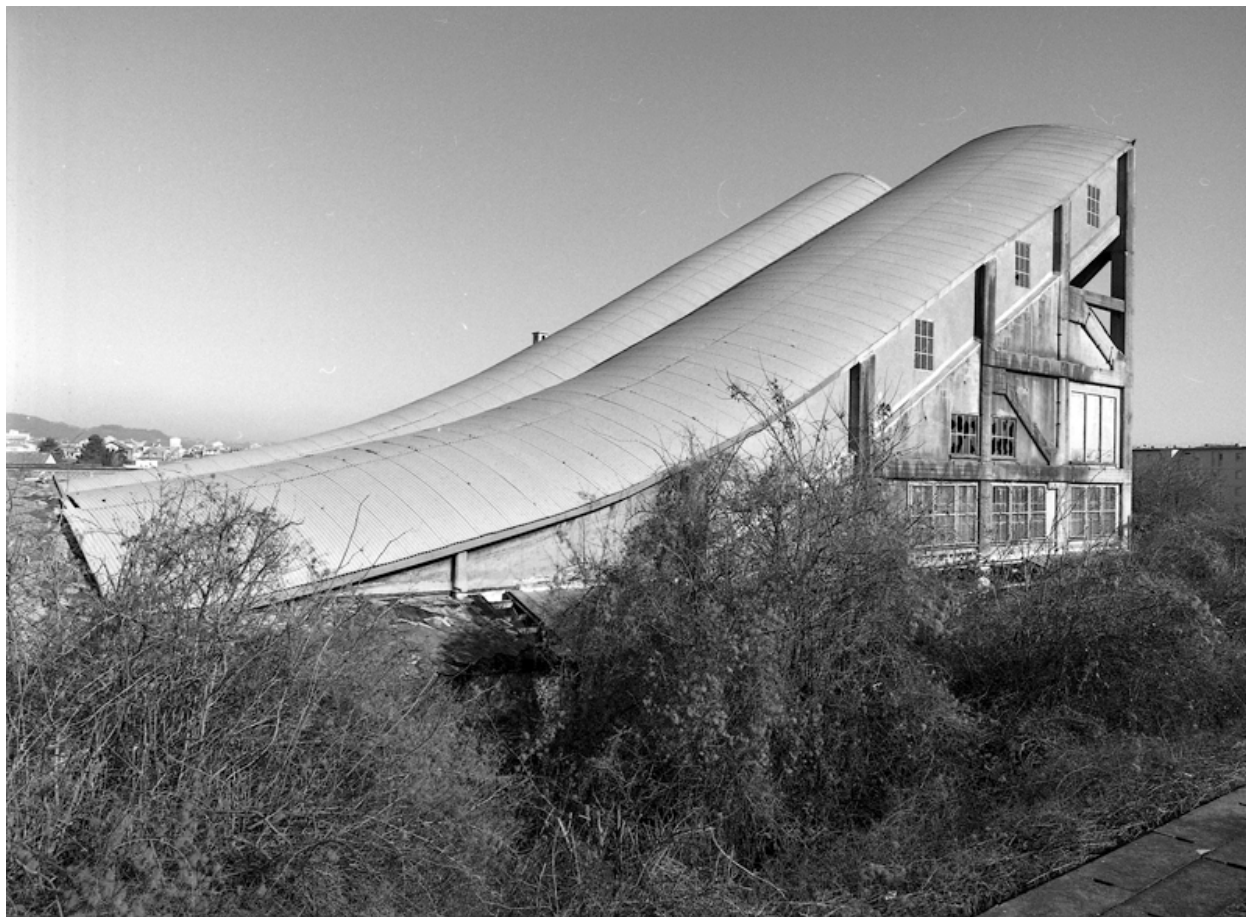
Pistes d'essais en 2005, avant destruction.

Pistes d'essais en 2005,  
avant destruction.  
Phot. Roger Choplain  
IVR83\_20056300014X

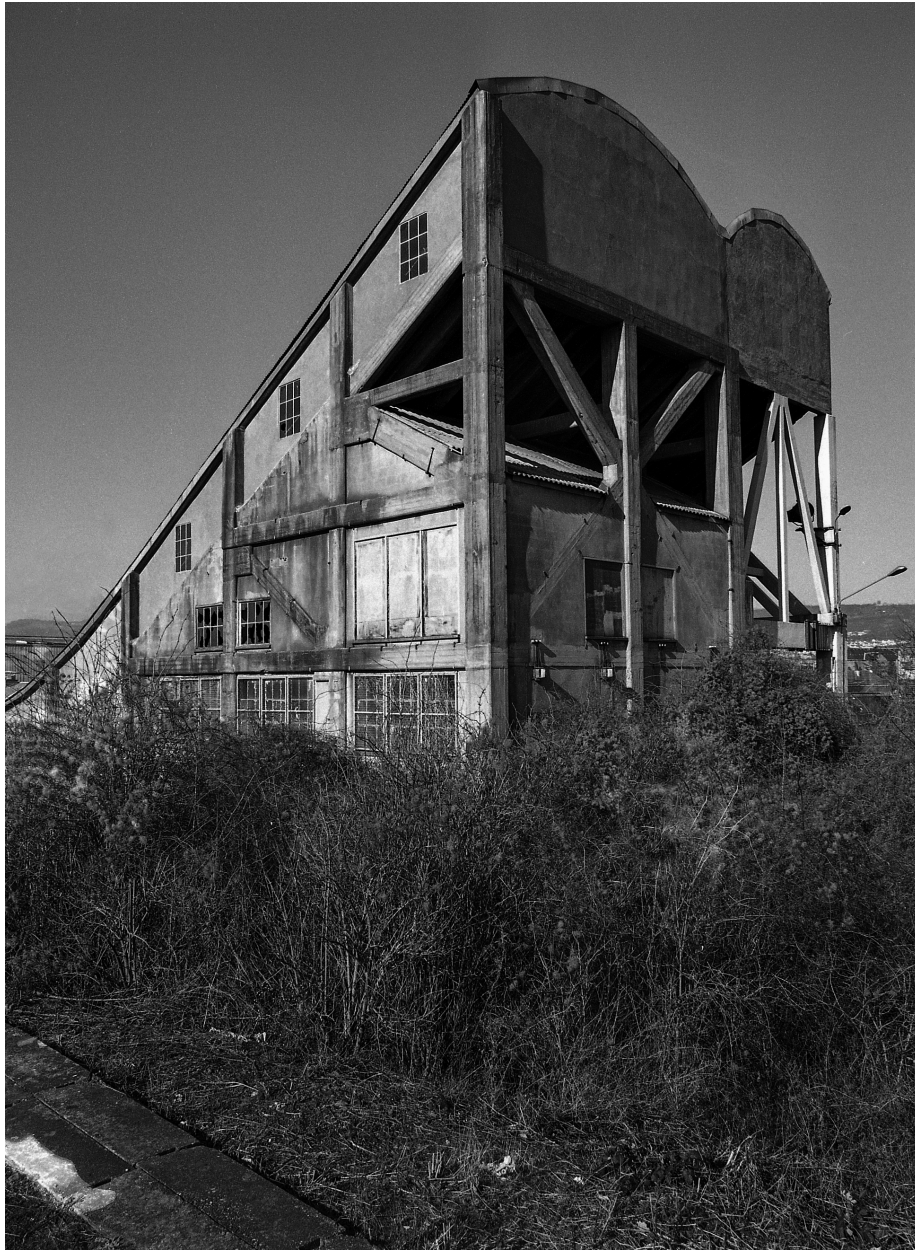
Pistes d'essais en 2005, avant destruction.

Pistes d'essais en 2005,  
avant destruction.  
Phot. Roger Choplain  
IVR83\_20056300016X

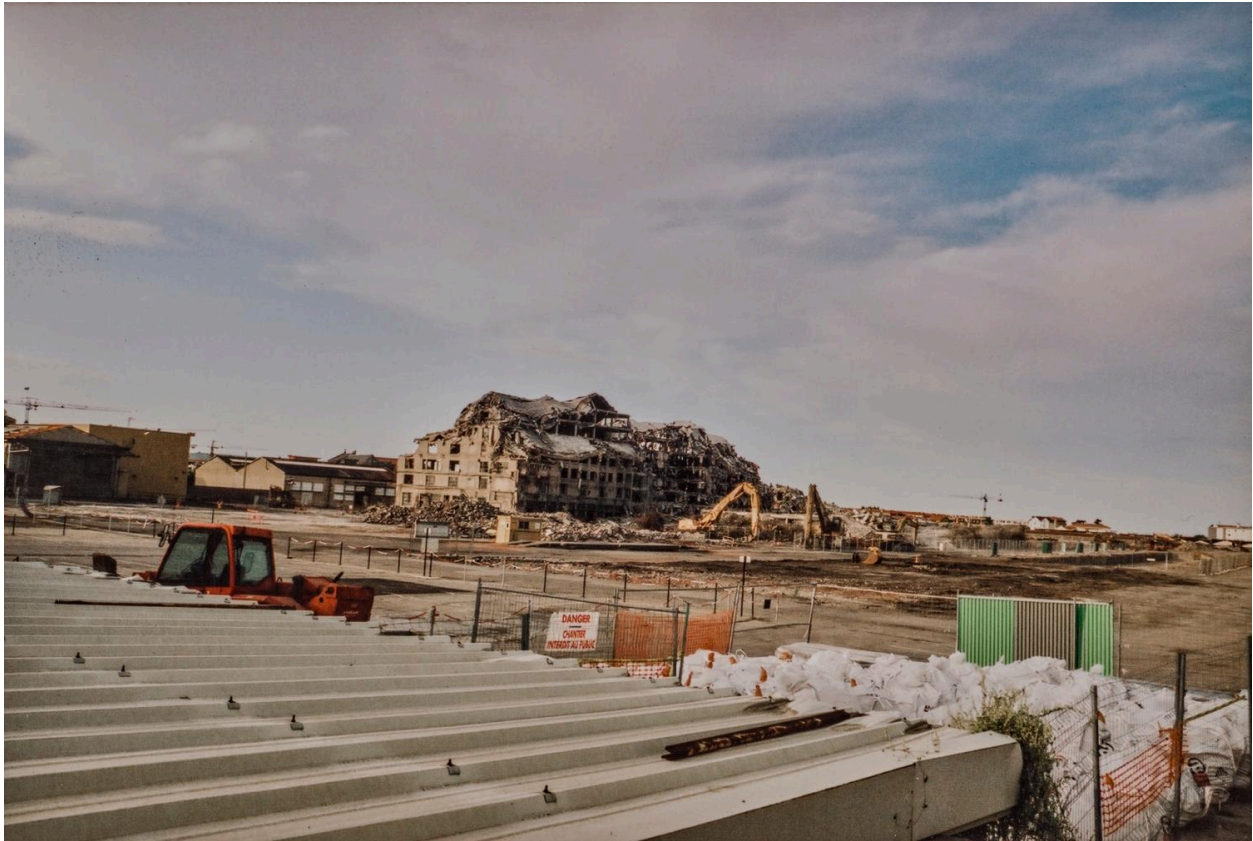
Vue du chantier de démolition  
du site : destruction  
du bâtiment T31, vers 2005.  
Repro. Christian Parisey,  
Autr. Hubert Merle  
IVR84\_20246302388NUC4A

Vue du chantier de démolition du site : destruction du bâtiment T31, vers 2005.

En 1962, ce sont les chaussées de certaines rues intérieures du site qui sont rénovées : rue de Vertolaye et rue de Pardines. Le nouveau bâtiment **T31** de 7 étages, face à **T32**, est terminé (sa partie centrale n'a pas été surélevée). Après les travaux de 1962, d'autres chaussées du site, abîmées par l'important trafic des camions, sont rénovées en 1963.
