Lyon 4e
Croix-Rousse
37 rue (du) Mail

Immeuble-atelier, actuellement immeuble à logements

Numéro de dossier : IA69001401
Date de l'enquête initiale : 2014
Date(s) de rédaction : 2014
Cadre de l'étude : enquête thématique régionale Patrimoine industriel
Degré d'étude : monographié

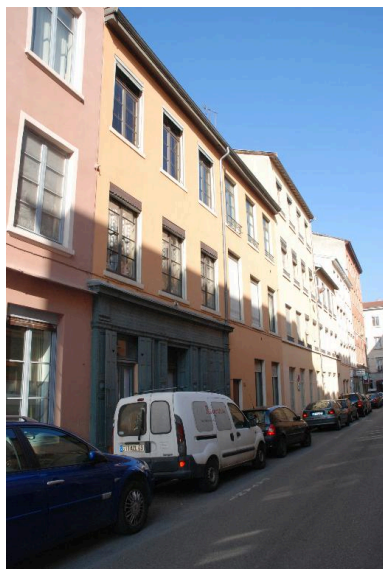
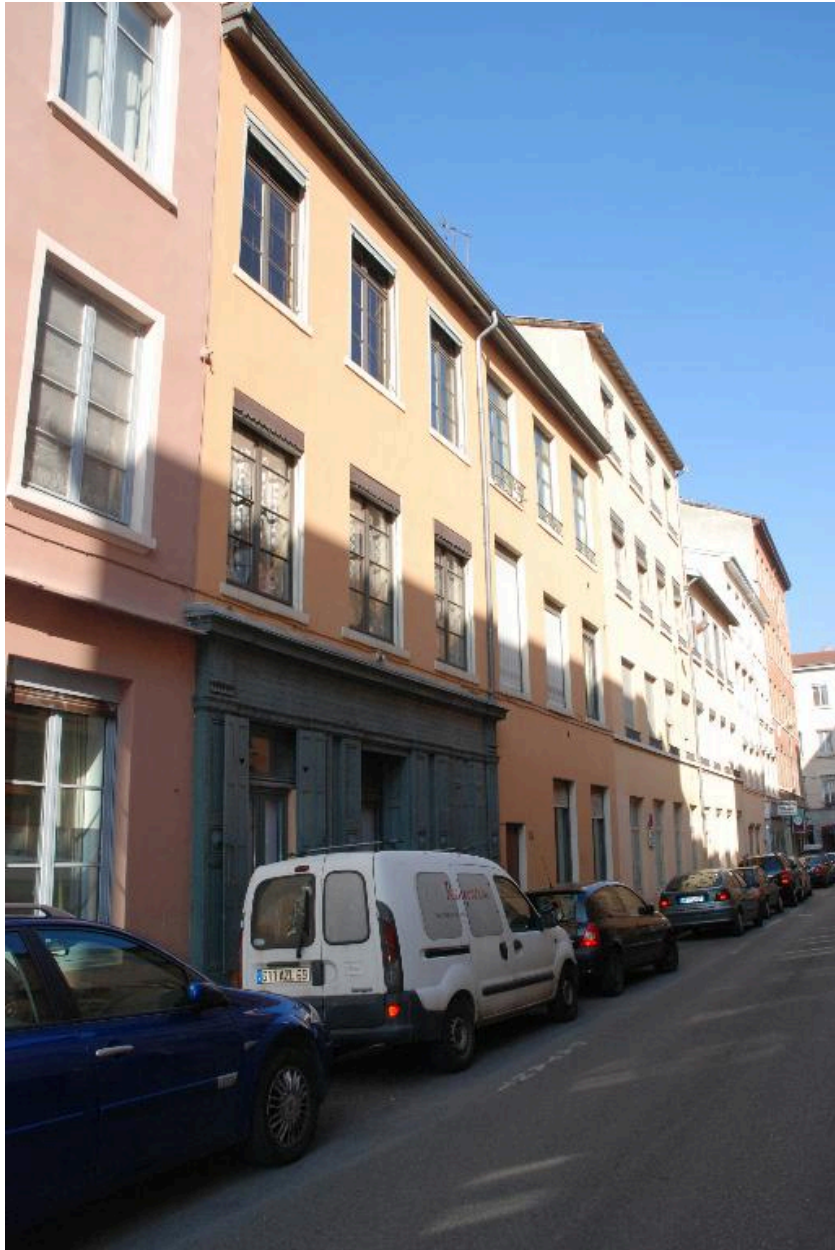
Vue d'ensemble sud est
Phot. Nadine Halitim-Dubois
IVR82_20146900134NUCA

Vue d'ensemble sud est

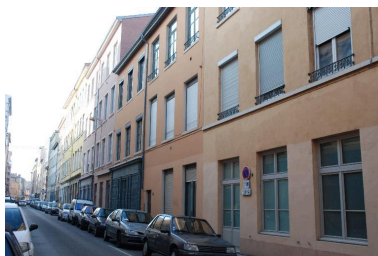
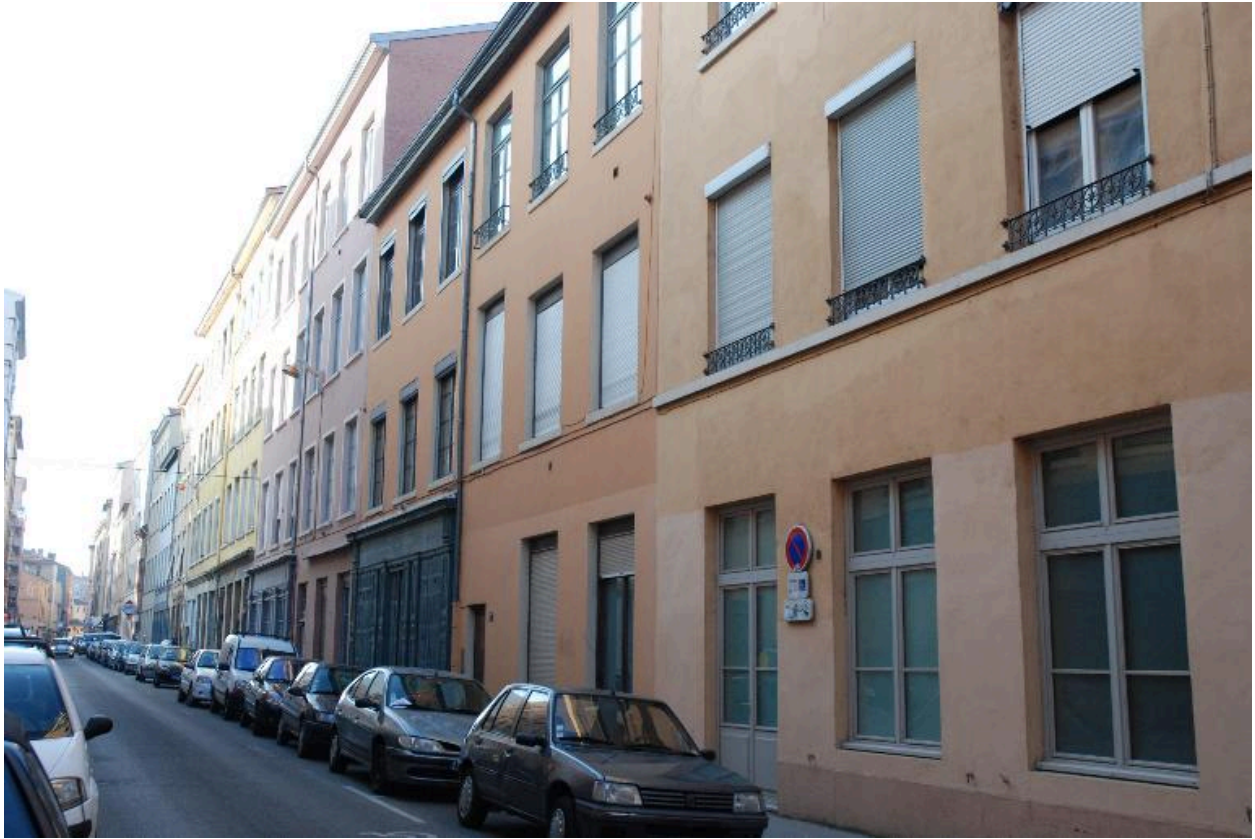
Vue d'ensemble nord est
Phot. Nadine Halitim-Dubois
IVR82_20146900061NUCA

Vue d'ensemble nord est

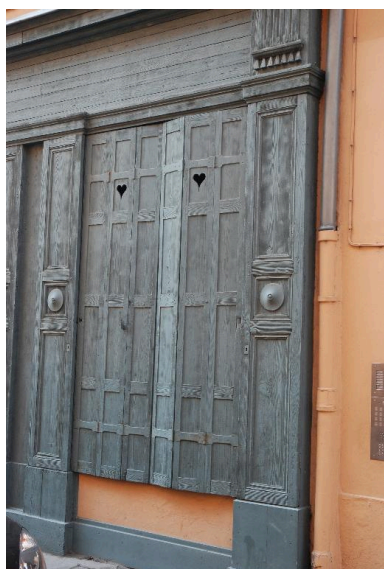
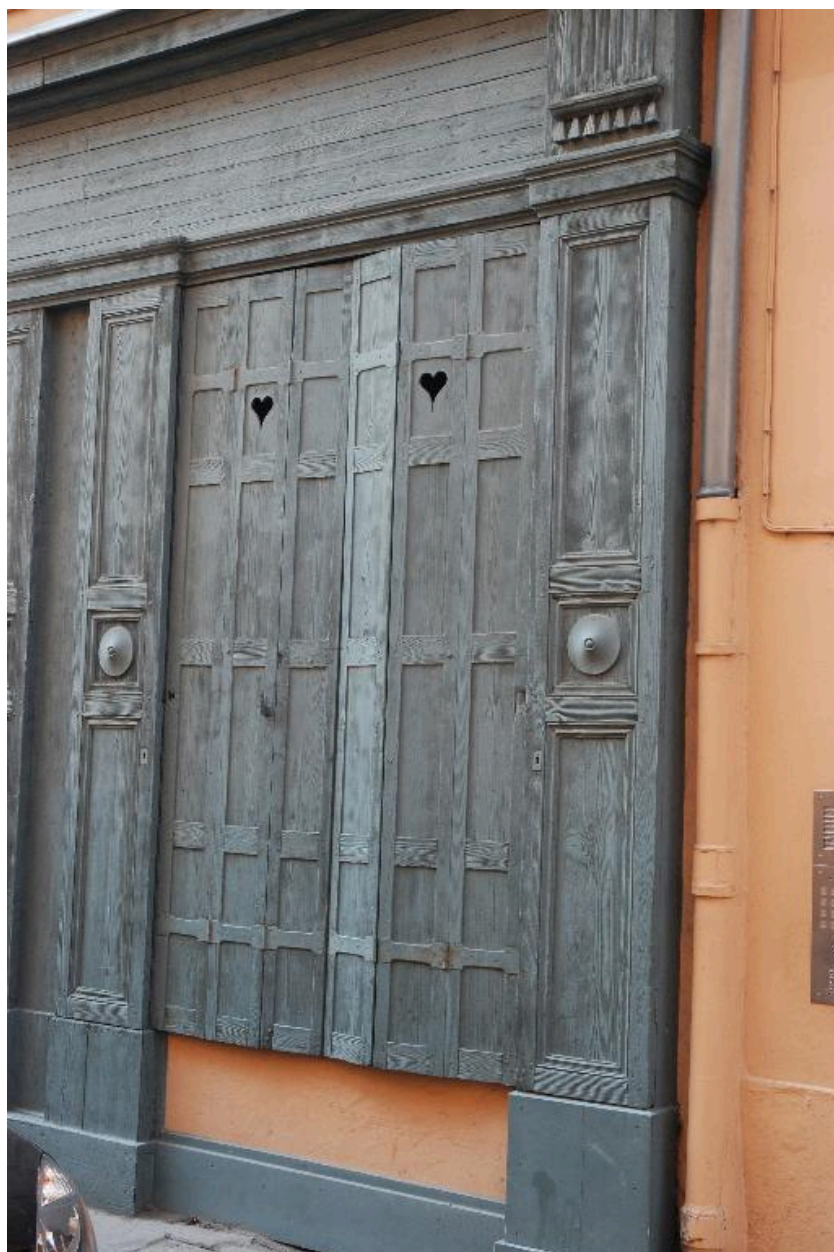
L'immeuble s'élève sur deux étages et est rythmé par six travées. Le rez-de-chaussée est de plain-pied et est composé de travées rectangulaires. Les trois premières travées présentent une devanture en bois avec tables rentrantes et volets en bois avec un motif en forme de cœur. La devanture présente également un entablement décoré par deux triglyphes et gouttes latéraux.

Détail de la devanture en bois
Phot. Nadine Halitim-Dubois
IVR82_20146900137NUCA

Détail de la devanture en bois

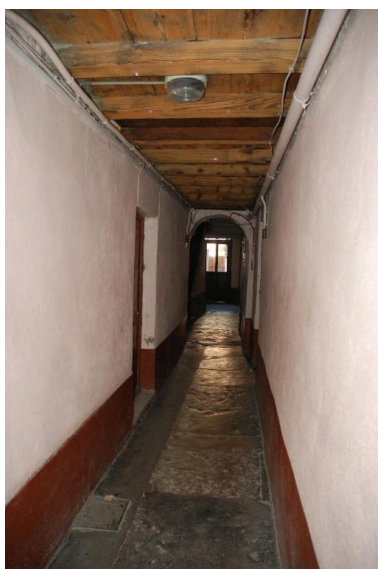
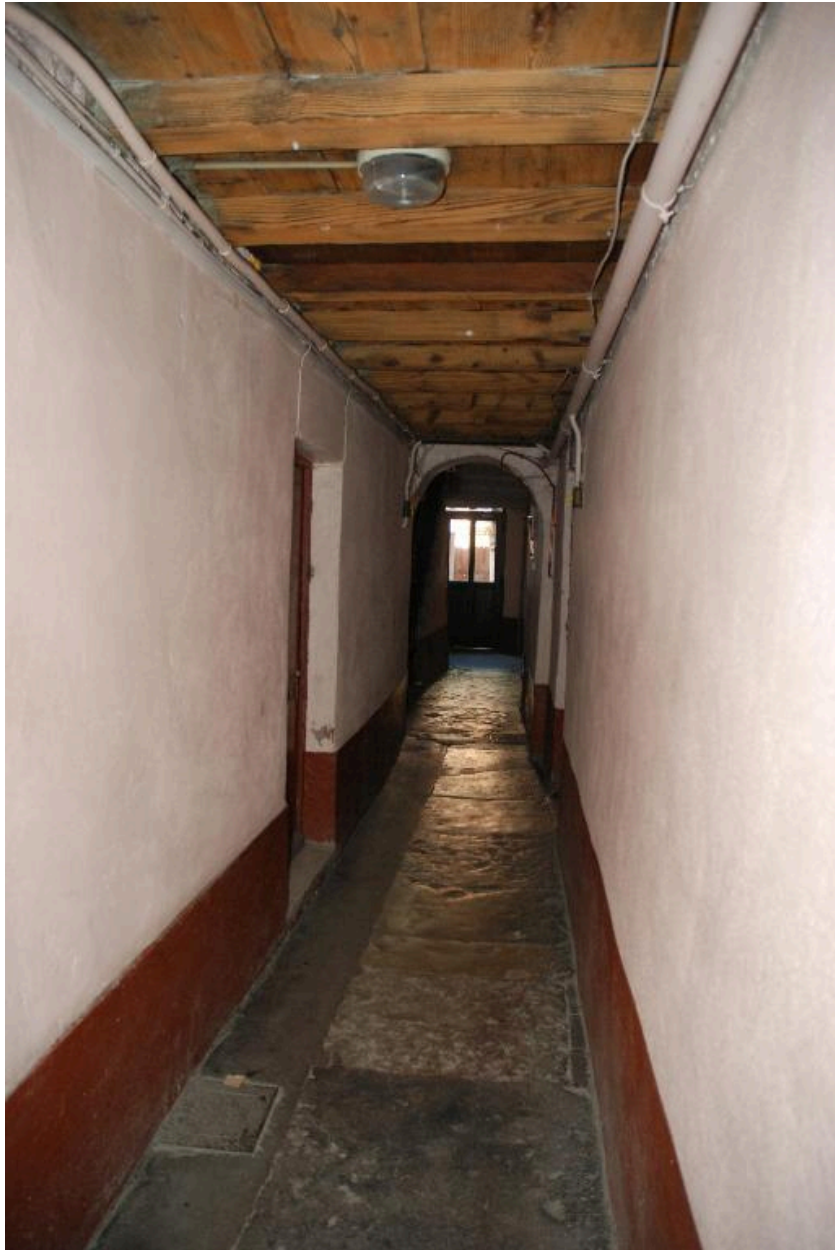
La porte d'entrée se situe à droite de l'axe médian de la façade. Il s'agit d'une porte piétonne en bois à un battant avec tables saillantes. L'allée présente un plafond à solives apparentes, un sol en pierre et des murs enduits. Les soubassements sont en pierre recouverte par un enduit. L'escalier est dans-œuvre et est perpendiculaire à la rue. Il est à deux volées droites et à jour central. La main courante est ouvragée en ferronnerie. L'éclairage de la cage d'escalier s'effectue par des baies rectangulaires donnant sur cour, au niveau des repos. Les paliers desservent quatre appartements, deux latéraux et deux frontaux. L'escalier est en pierre à gryphées de Saint Fortunat et le dernier étage est en bois. L'allée de l'immeuble donne accès à une seconde allée extérieure bétonnée et délimitée par des murs en maçonnerie. Elle dessert un ancien atelier de tissage couvert par un toit en shed sur lequel ont été aménagés des volets roulants. Aujourd'hui réaménagé en logement, cette habitation comprend une petite cour privée. L'allée extérieure dessert également deux jardins privés et aménagés, rattachés respectivement à un appartement au rez-de-chaussée de l'immeuble, qui présente des volets en bois, et à la maison sur cour. Il s'agit d'une maison d'un étage et de trois travées. Les baies du rez-de-chaussée ont des persiennes en métal. Un bandeau horizontal sert d'appui aux fenêtres du premier étage. La corniche est en bois et le toit est en appentis.

Vue de l'allée
Phot. Nadine Halitim-Dubois
IVR82_20146900138NUCA

Vue de l'allée

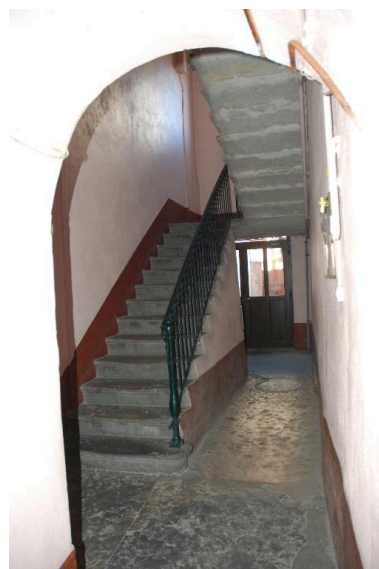
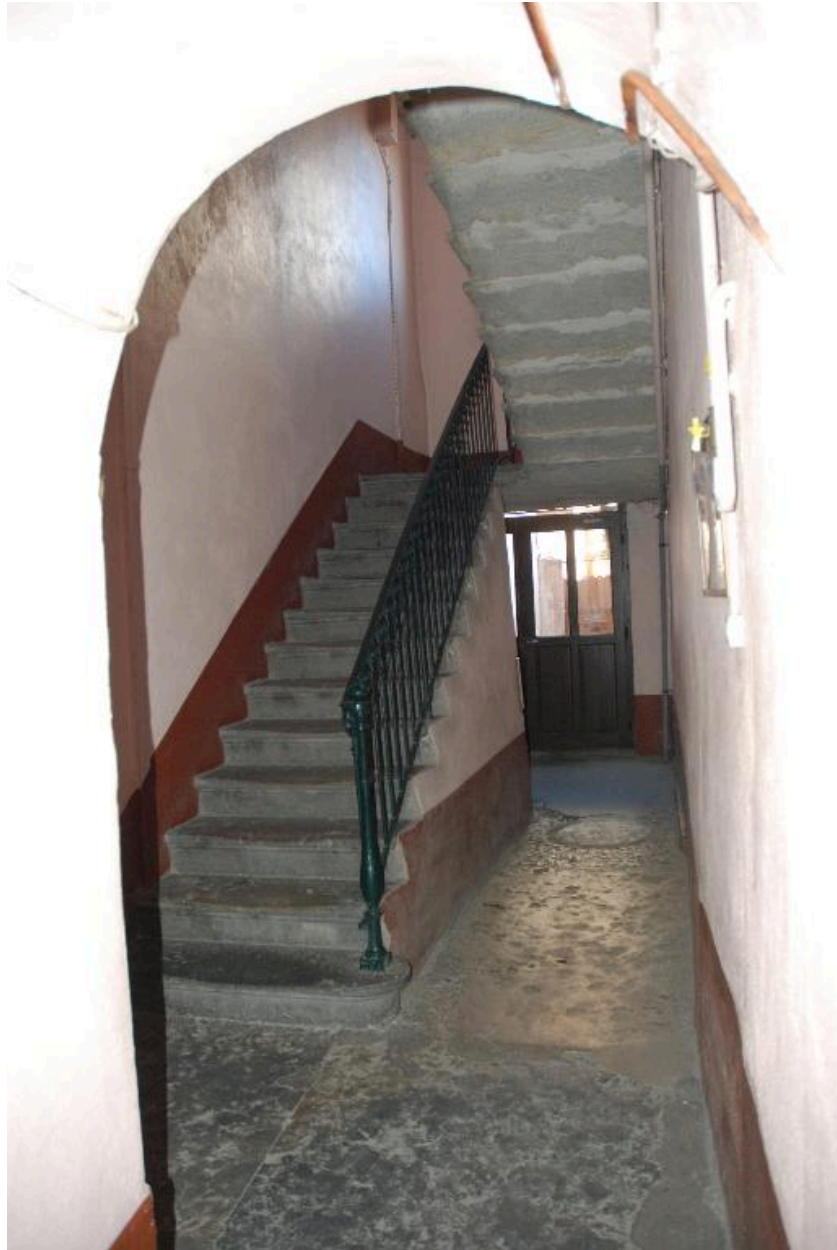
Vue du départ de l'escalier
Phot. Nadine Halitim-Dubois
IVR82_20146900139NUCA

Vue du départ de l'escalier

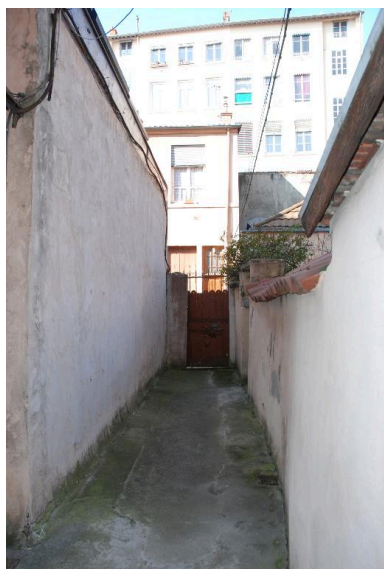
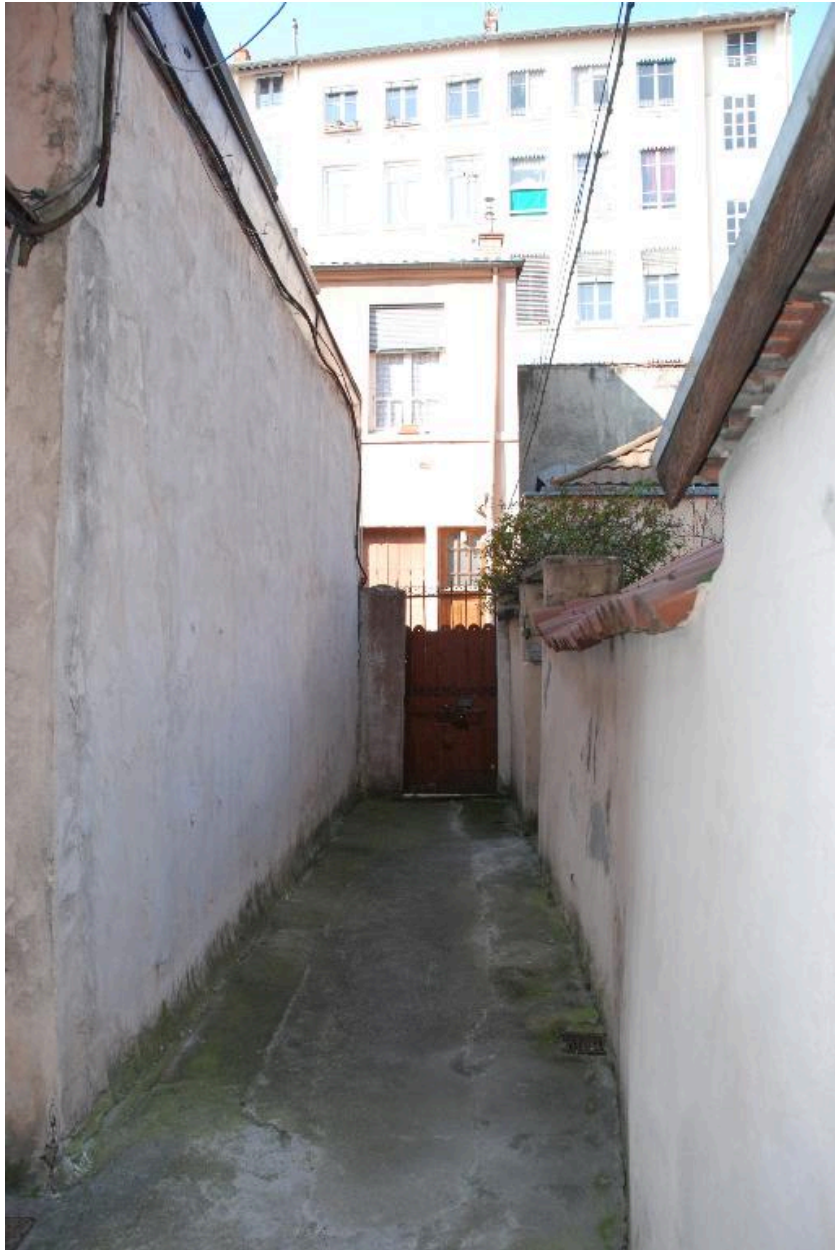
Vue de l'allée extérieure
Phot. Nadine Halitim-Dubois
IVR82_20146900140NUCA

Vue de l'allée extérieure

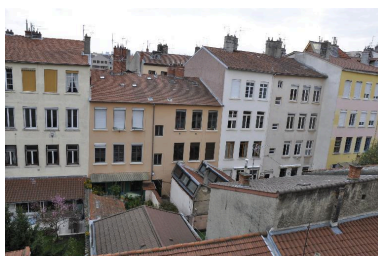
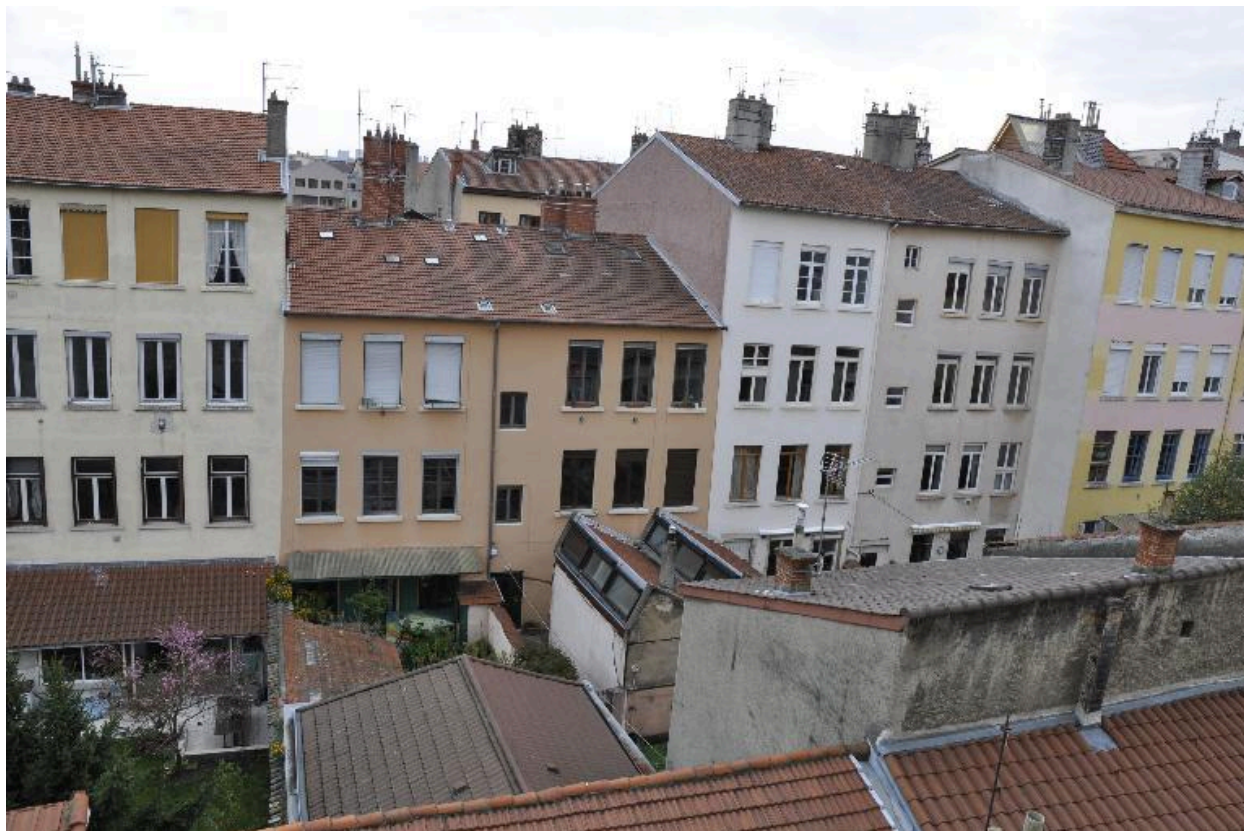
Le rythme des percements des étages est régulier et les baies sont homogènes. Les trumeaux sont étroits et sans décor. Les baies sont rectangulaires avec appuis saillants. La quatrième travée du premier étage a été surélevée. Les fenêtres sont hétérogènes et pourvues de volets roulants au deuxième et troisième étage. Des lambrequins en métal et des jalousies sont présents sur les trois premières travées du premier étage. Les trois dernières travées du deuxième étage possèdent des garde-corps ouvragés en ferronnerie. La corniche est en bois.

Vue ouest de l'immeuble
de deux étages
Phot. Nadine Halitim-Dubois
IVR82_20146900262NUCA

Vue ouest de l'immeuble de deux étages

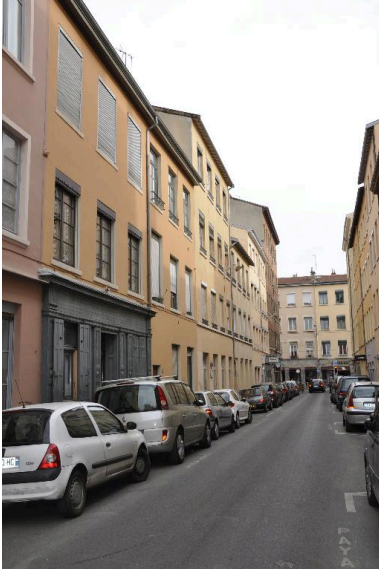
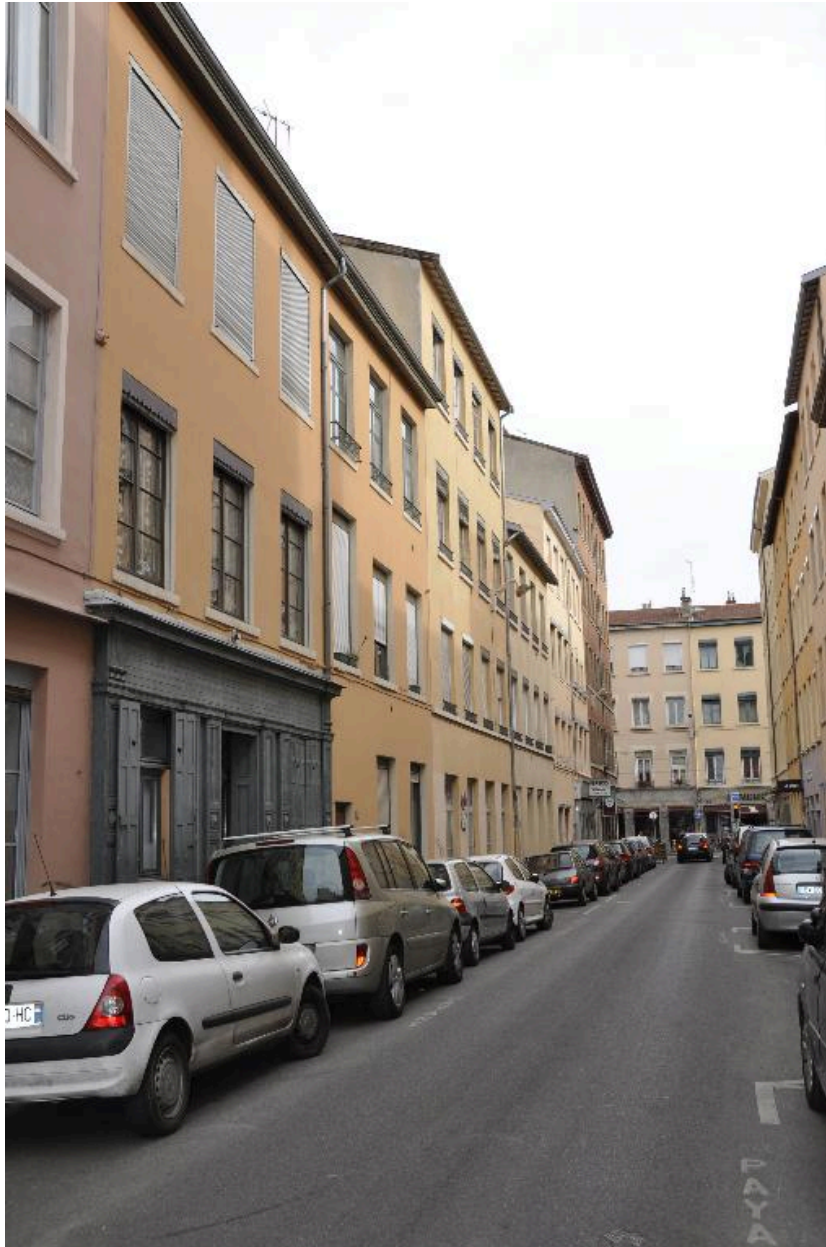
Vue d'ensemble sud est de
l'immeuble de deux étages
Phot. Nadine Halitim-Dubois
IVR82_20146900557NUCA

Vue d'ensemble sud est de l'immeuble de deux étages

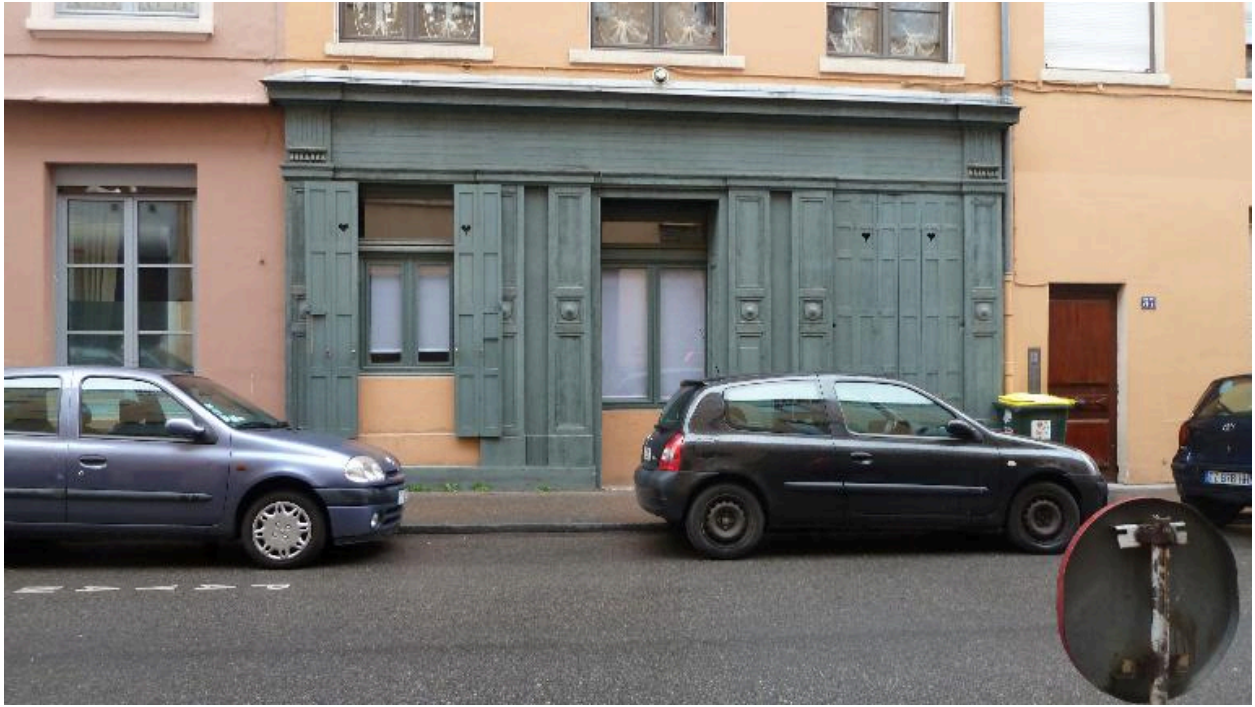
Vue de la devanture en bois
Phot. Nadine Halitim-Dubois
IVR82_20146900136NUCA

Vue de la devanture en bois
