Lyon 4e
Croix-Rousse
37 rue (du) Mail

Immeuble-atelier, actuellement immeuble à logements

Numéro de dossier : IA69001401
Date de l'enquête initiale : 2014
Date(s) de rédaction : 2014
Cadre de l'étude : enquête thématique régionale Patrimoine industriel
Degré d'étude : monographié

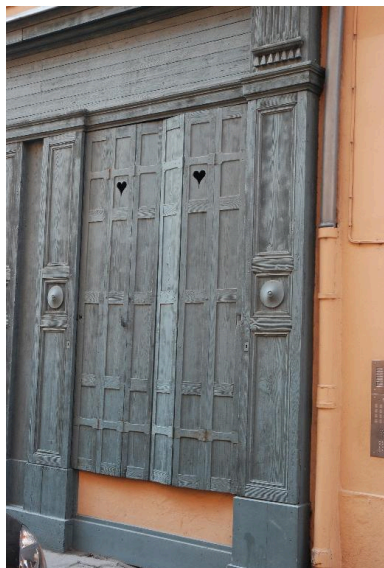
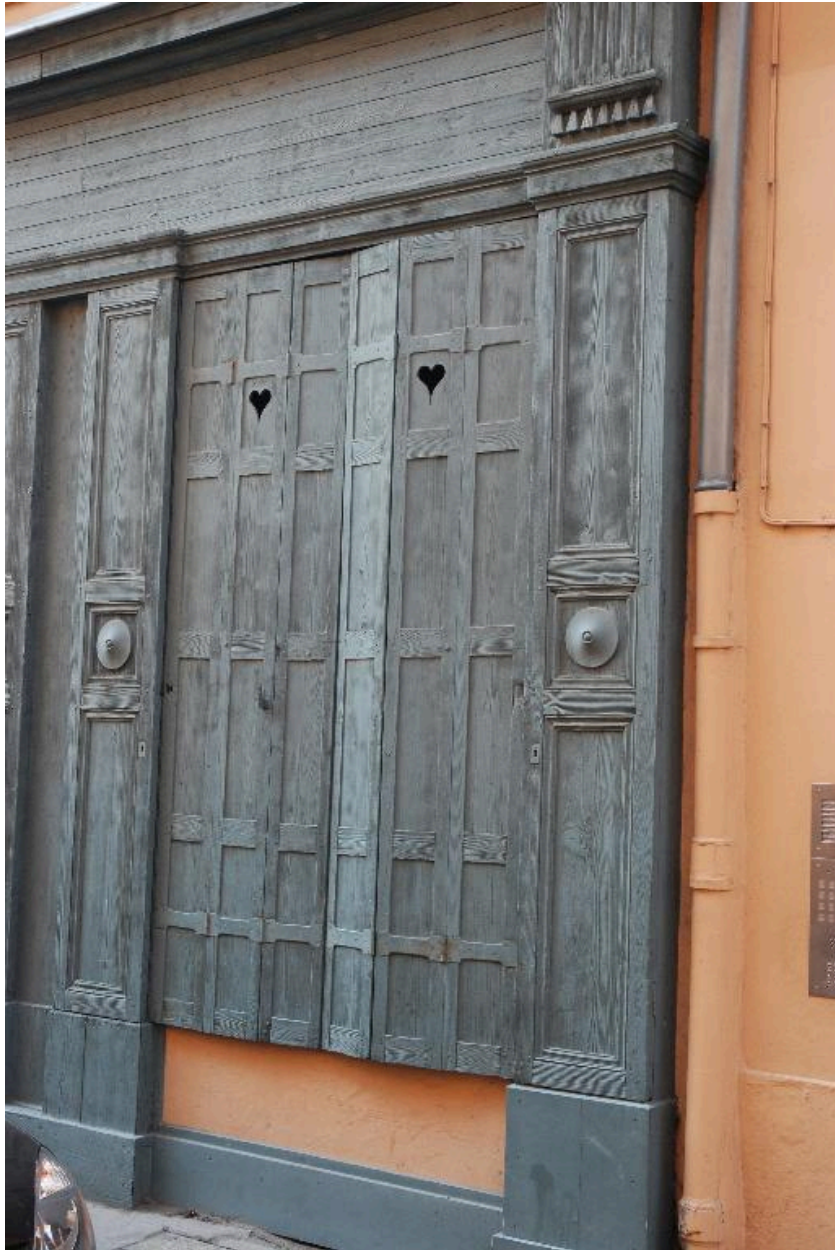
Détail de la devanture en bois
Phot. Nadine Halitim-Dubois
IVR82_20146900137NUCA

Détail de la devanture en bois

L'immeuble s'élève sur deux étages et est rythmé par six travées. Le rez-de-chaussée est de plain-pied et est composé de travées rectangulaires. Les trois premières travées présentent une devanture en bois avec tables rentrantes et volets en bois avec un motif en forme de cœur. La devanture présente également un entablement décoré par deux triglyphes et gouttes latéraux.

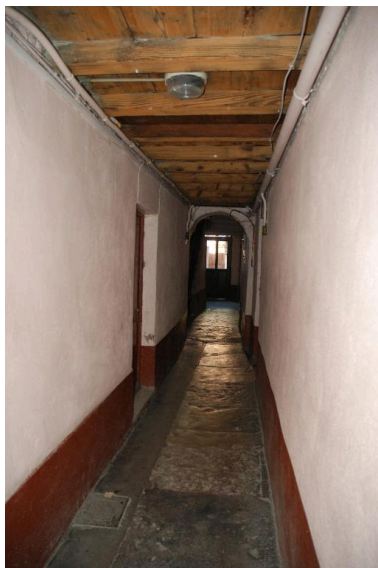
Vue de l'allée
Phot. Nadine Halitim-Dubois
IVR82_20146900138NUCA

Vue de l'allée

La porte d'entrée se situe à droite de l'axe médian de la façade. Il s'agit d'une porte piétonne en bois à un battant avec tables saillantes. L'allée présente un plafond à solives apparentes, un sol en pierre et des murs enduits. Les soubassements sont en pierre recouverte par un enduit. L'escalier est dans-œuvre et est perpendiculaire à la rue. Il est à deux volées droites et à jour central. La main courante est ouvragée en ferronnerie. L'éclairage de la cage d'escalier s'effectue par des baies rectangulaires donnant sur cour, au niveau des repos. Les paliers desservent quatre appartements, deux latéraux et deux frontaux. L'escalier est en pierre à gryphées de Saint Fortunat et le dernier étage est en bois. L'allée de l'immeuble donne accès à une seconde allée extérieure bétonnée et délimitée par des murs en maçonnerie. Elle dessert un ancien atelier de tissage couvert par un toit en shed sur lequel ont été aménagés des volets roulants. Aujourd'hui réaménagé en logement, cette habitation comprend une petite cour privée. L'allée extérieure dessert également deux jardins privés et aménagés, rattachés respectivement à un appartement au rez-de-chaussée de l'immeuble, qui présente des volets en bois, et à la maison sur cour. Il s'agit d'une maison d'un étage et de trois travées. Les baies du rez-de-chaussée ont des persiennes en métal. Un bandeau horizontal sert d'appui aux fenêtres du premier étage. La corniche est en bois et le toit est en appentis.

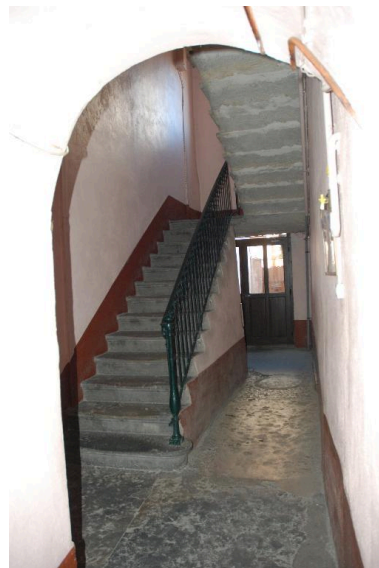
Vue du départ de l'escalier
Phot. Nadine Halitim-Dubois
IVR82_20146900139NUCA

Vue du départ de l'escalier

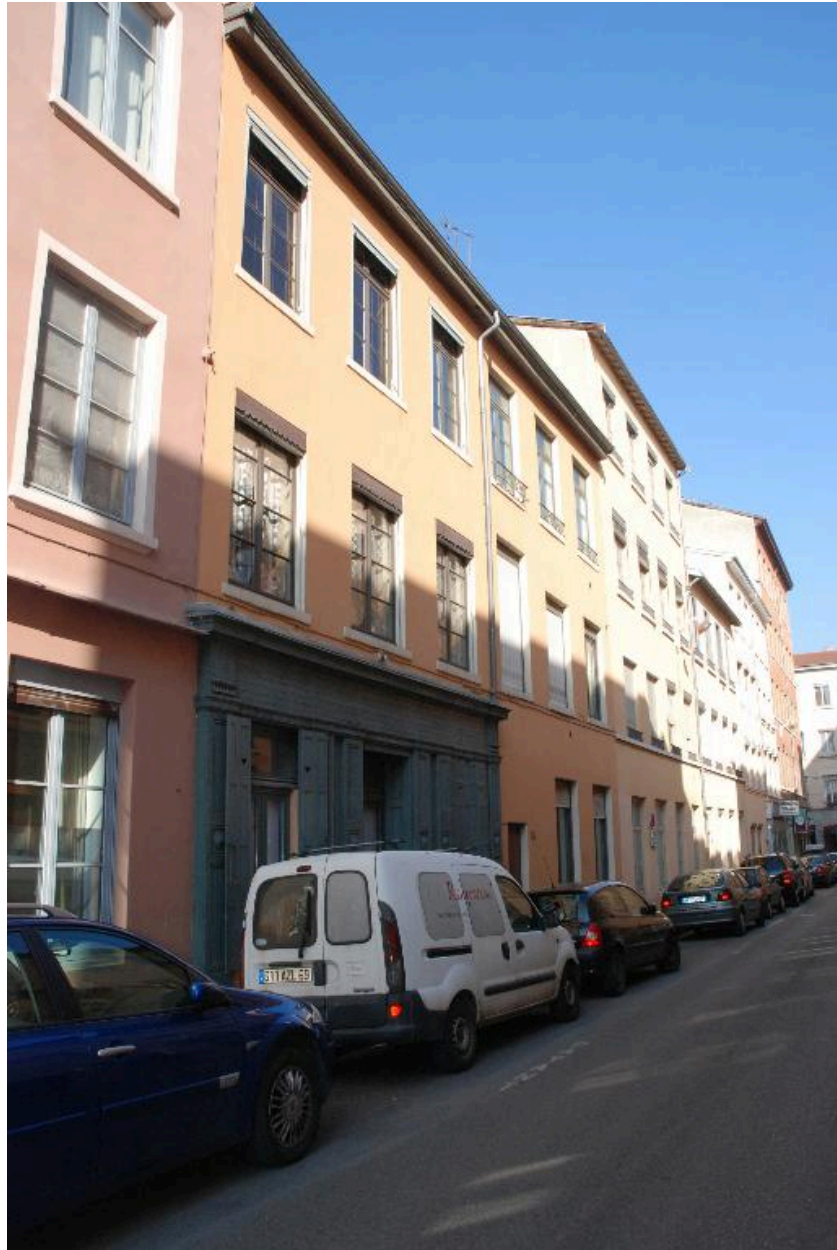
Vue d'ensemble sud est
Phot. Nadine Halitim-Dubois
IVR82_20146900134NUCA

Vue d'ensemble sud est

Le rythme des percements des étages est régulier et les baies sont homogènes. Les trumeaux sont étroits et sans décor. Les baies sont rectangulaires avec appuis saillants. La quatrième travée du premier étage a été surélevée. Les fenêtres sont hétérogènes et pourvues de volets roulants au deuxième et troisième étage. Des lambrequins en métal et des jalousies sont présents sur les trois premières travées du premier étage. Les trois dernières travées du deuxième étage possèdent des garde-corps ouvragés en ferronnerie. La corniche est en bois.
