Inventaire général du patrimoine culturel

Rhône-Alpes, Loire Lérigneux le Bourg 8e ferme

Ferme

Numéro de dossier : IA42002054 Date de l'enquête initiale : 2005 Date(s) de rédaction : 2011

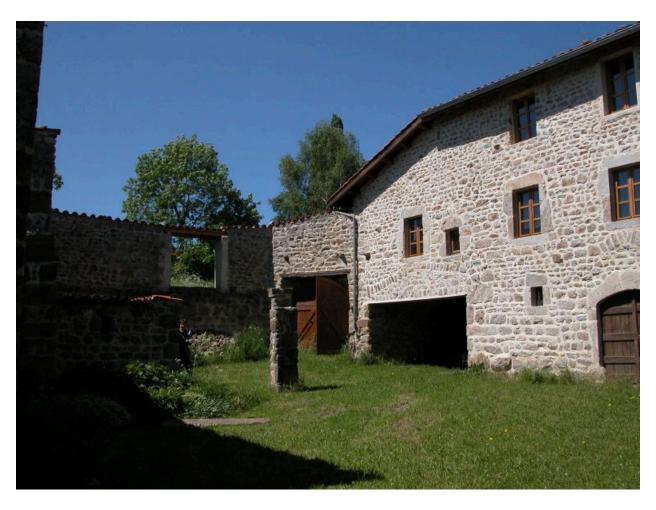
IVR82_20114202028NUCA

Vue partielle de la façade sur cour. Bâtiments détruits sur la vue à gauche.

La ferme actuelle possède une importante façade sur cour, vraisemblablement réduite en hauteur dans sa partie gauche (trace d'une lucarne murée incomplète car coupée par la pente du mur). Non visitée, son organisation n'est pas facile à comprendre depuis l'extérieur. Le logis, dans la partie droite du bâtiment, comportait les trois baies formant un triangle et ayant un encadrement en pierre de taille, et quelques petites ouvertures au niveau du comble à surcroît, aujourd'hui d'autres baies à l'encadrement cimenté, ont agrandi le logis. Le linteau de la porte est daté. A l'intérieur de la cuisine se trouve une grande cheminée aux piédroits en granite; au revers de la cheminée, une construction en saillie sur le mur droit du logis abrite une cave voûtée. A gauche du logis, une porte double encadrée d'une lucarne, abrite une étable; des baies à l'étage correspondent à un logement; là aussi, les baies du comble à surcroît ont été remplacées par de plus grandes pour le rendre habitable. Plus à gauche encore, une travée, peut-être rajoutée ultérieurement, comporte en partie basse une large ouverture pour hangar et un espace habité à l'étage. Sur l'arrière de ce premier corps de bâtiment, un autre, construit dans la profondeur du premier, abrite une grange étable dont les ouvertures sont situées sur l'élévation droite. Le matériau de

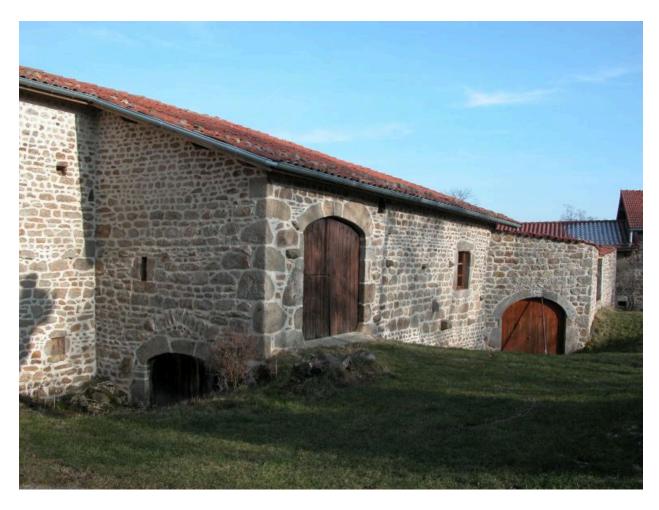
IVR82_20124200131NUCA

Vue arrière de la grange-étable.

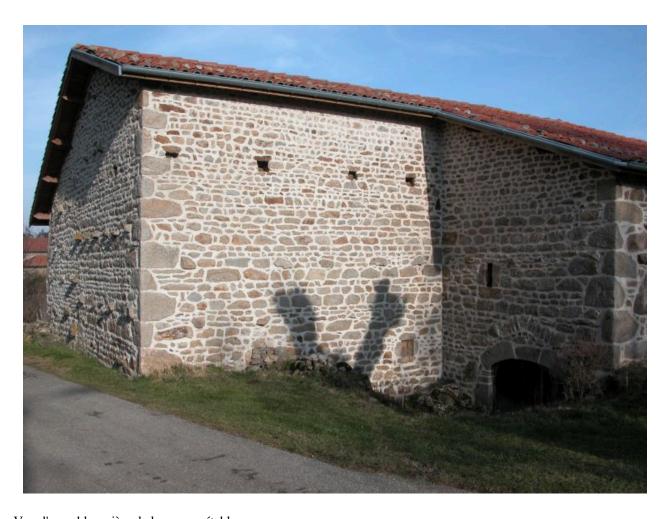
IVR82_20124200132NUCA

Vue d'enemble arrière de la grange-étable.
