Lyon 7e
la Guillotière
274 rue de Créqui

Immeuble

Numéro de dossier : IA69005359
Date de l'enquête initiale : 2006
Date(s) de rédaction : 2006
Cadre de l'étude : inventaire topographique Inventaire de la Ville de Lyon
Degré d'étude : repéré

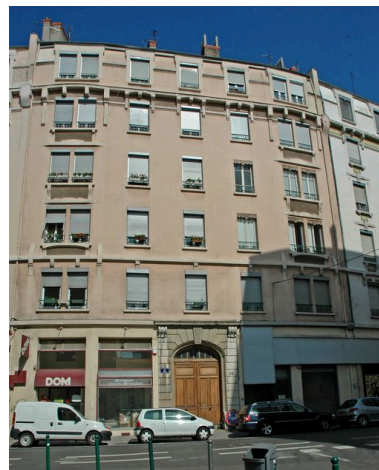
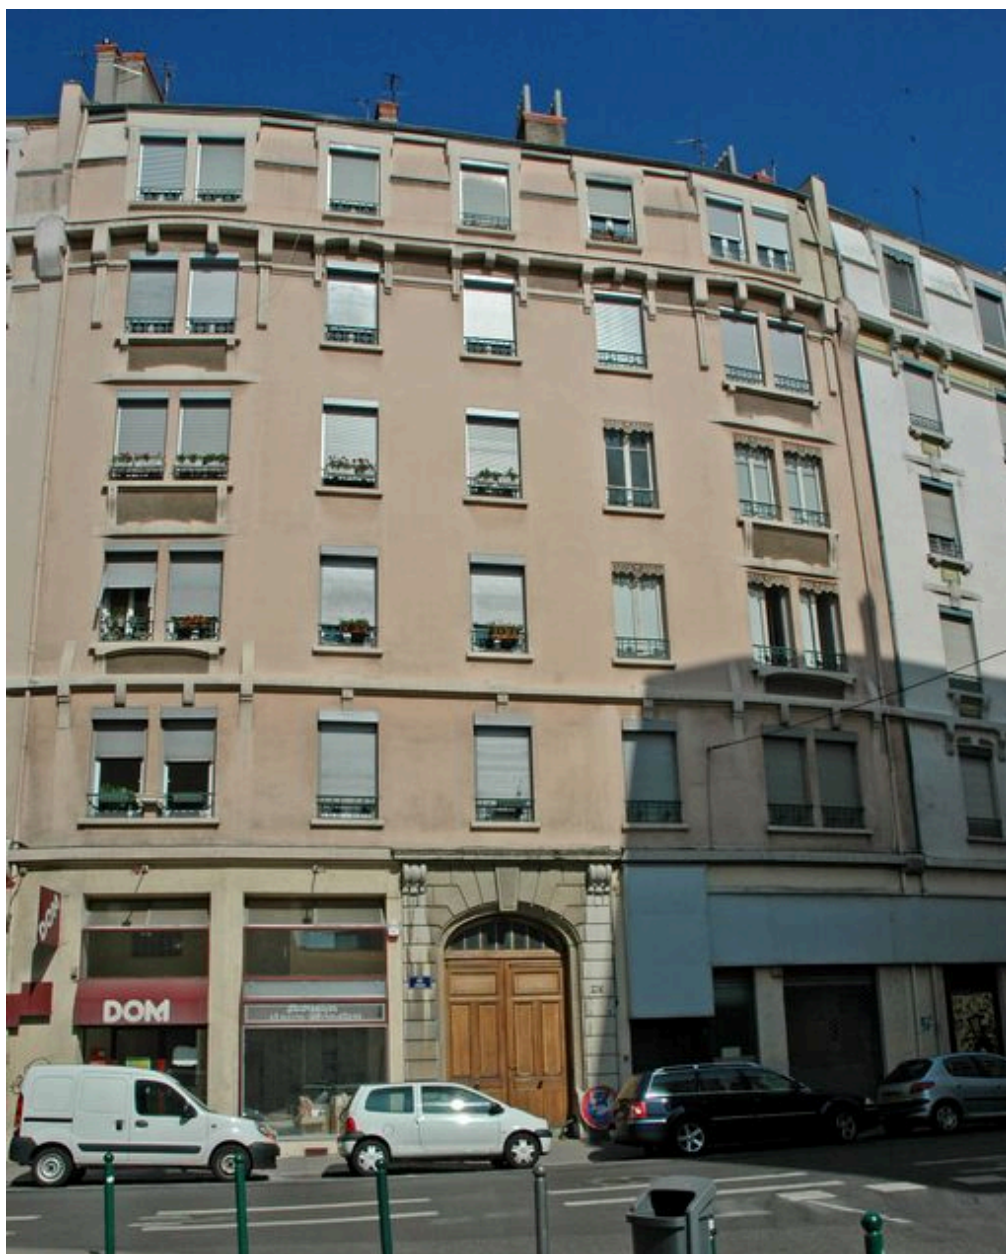
Elévation principale
Phot. Maryannick Chalabi
IVR82_20076900303NUCA

Elévation principale

L'architecte a individualisé cet immeuble, situé au coude formé par la rue de Créqui, et mis l'accent sur son traitement. La symétrie des première et cinquième travées, présente sur tous les immeubles de l'ensemble, est ici renforcée par le doublement des baies dont les encadrements sont plus travaillés. L'entrée se fait par une porte cochère en pierre de taille donnant accès à un passage couvert. La loge de concierge hors-oeuvre, ouvrant au niveau du premier repos de l'escalier, repose sur des colonnes semi-engagées dans le mur de l'ancienne maison médicale du 105 grande rue de la Guillotière (parcelle AE 10). L'immeuble est le seul à posséder des greniers au-dessus de l'étage de comble.

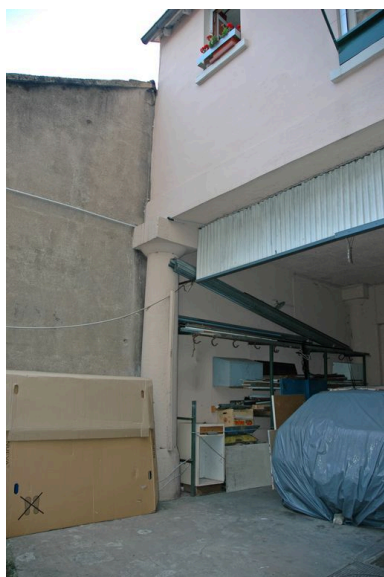
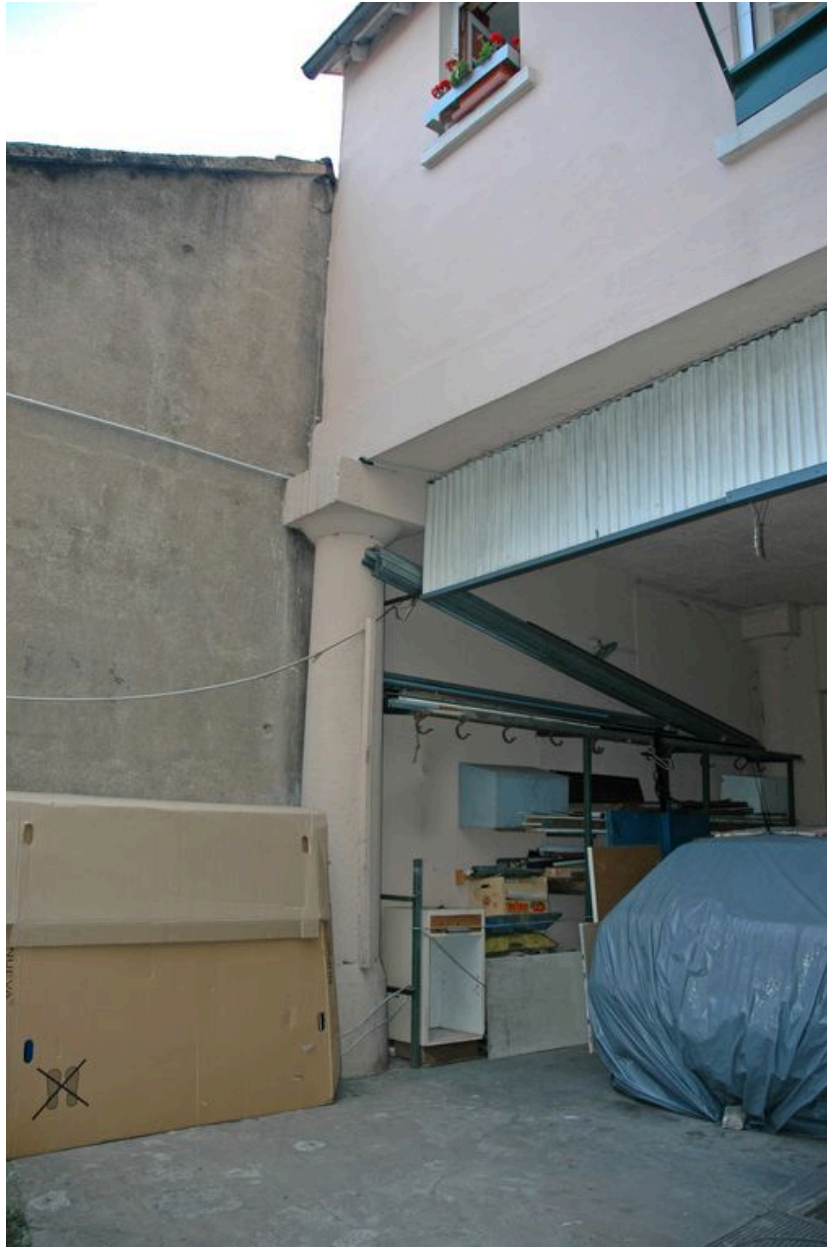
Loge de concierge. Angle sud-ouest
reposant sur une colonne en pierre
Phot. Maryannick Chalabi
IVR82_20076900305NUCA

Loge de concierge. Angle sud-ouest reposant sur une colonne en pierre

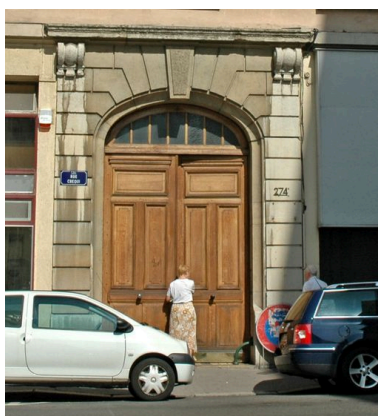
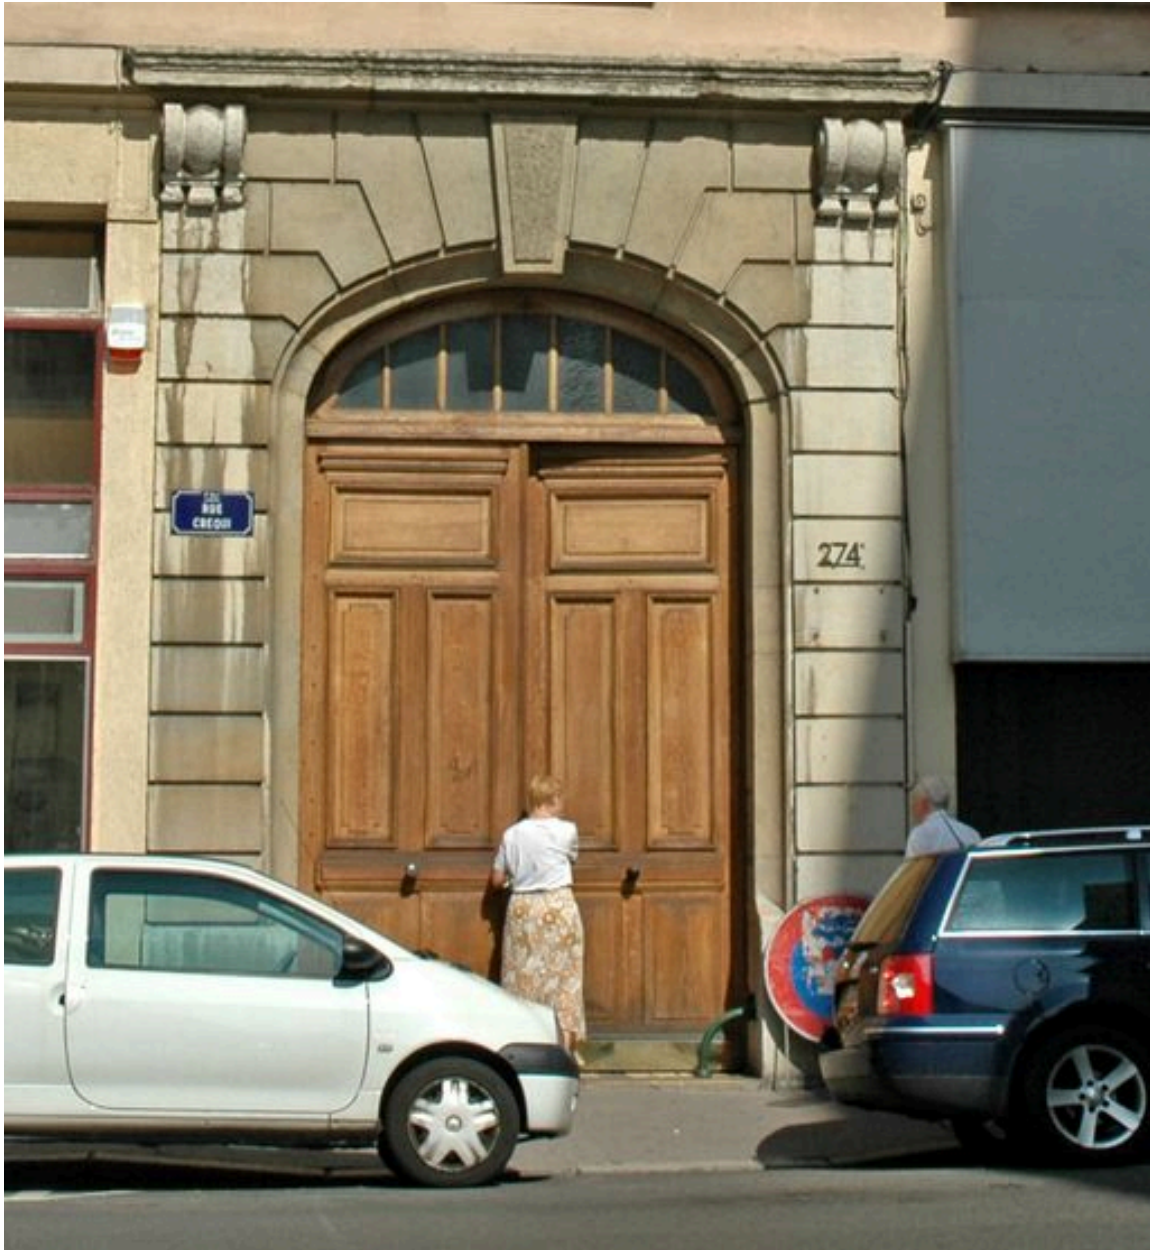
Portail d'entrée
Phot. Maryannick Chalabi
IVR82_20076900304NUCA

Portail d'entrée

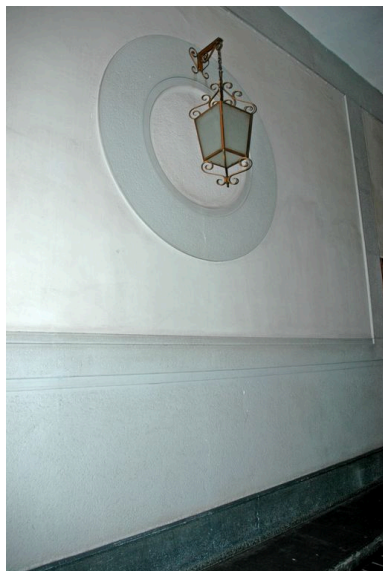
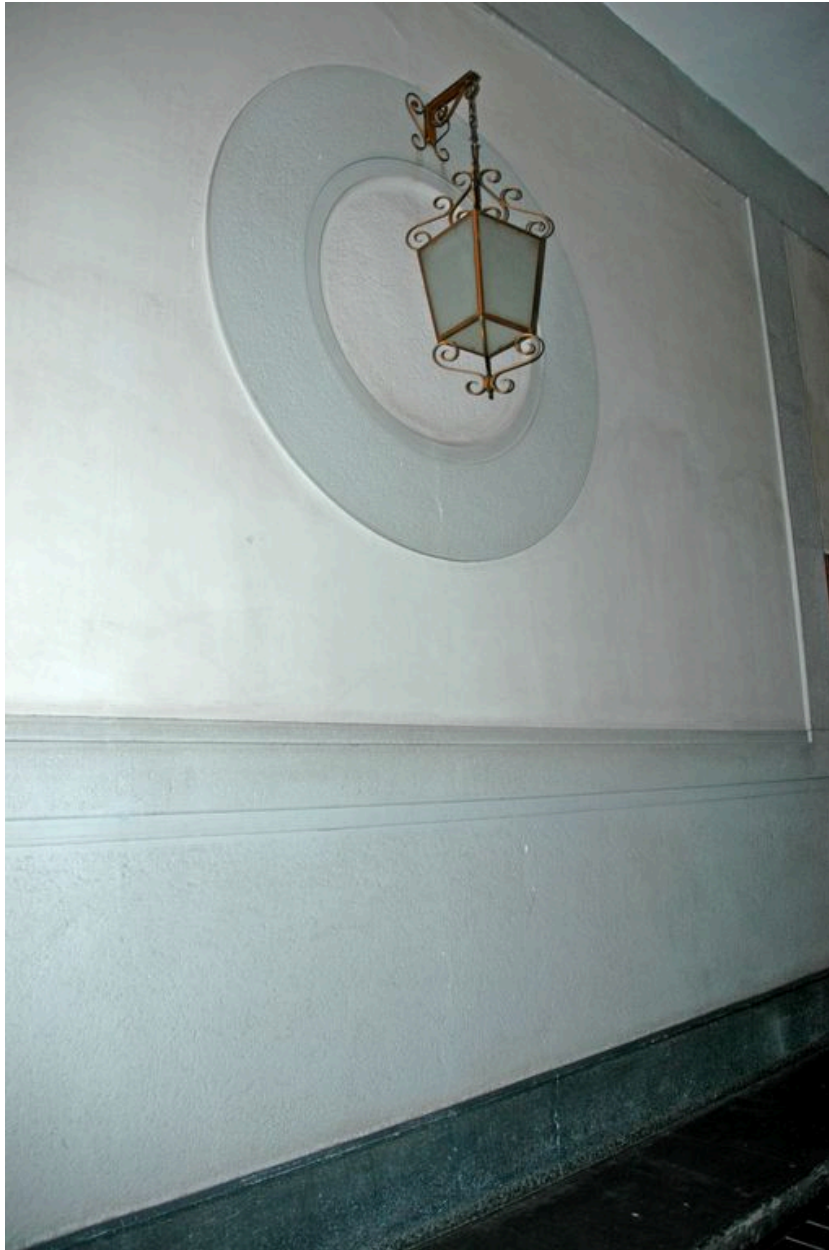
Détail de l'applique
du passage d'entrée
Phot. Maryannick Chalabi
IVR82_20076900307NUCA

Détail de l'applique du passage d'entrée

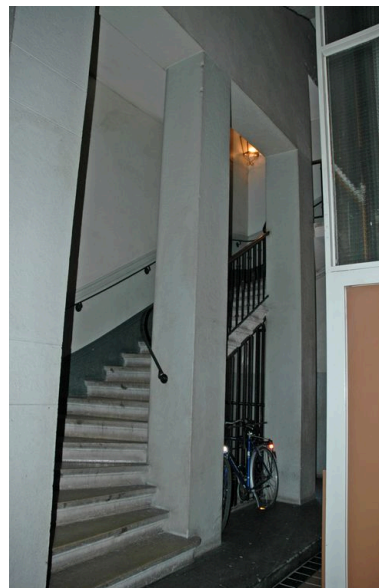
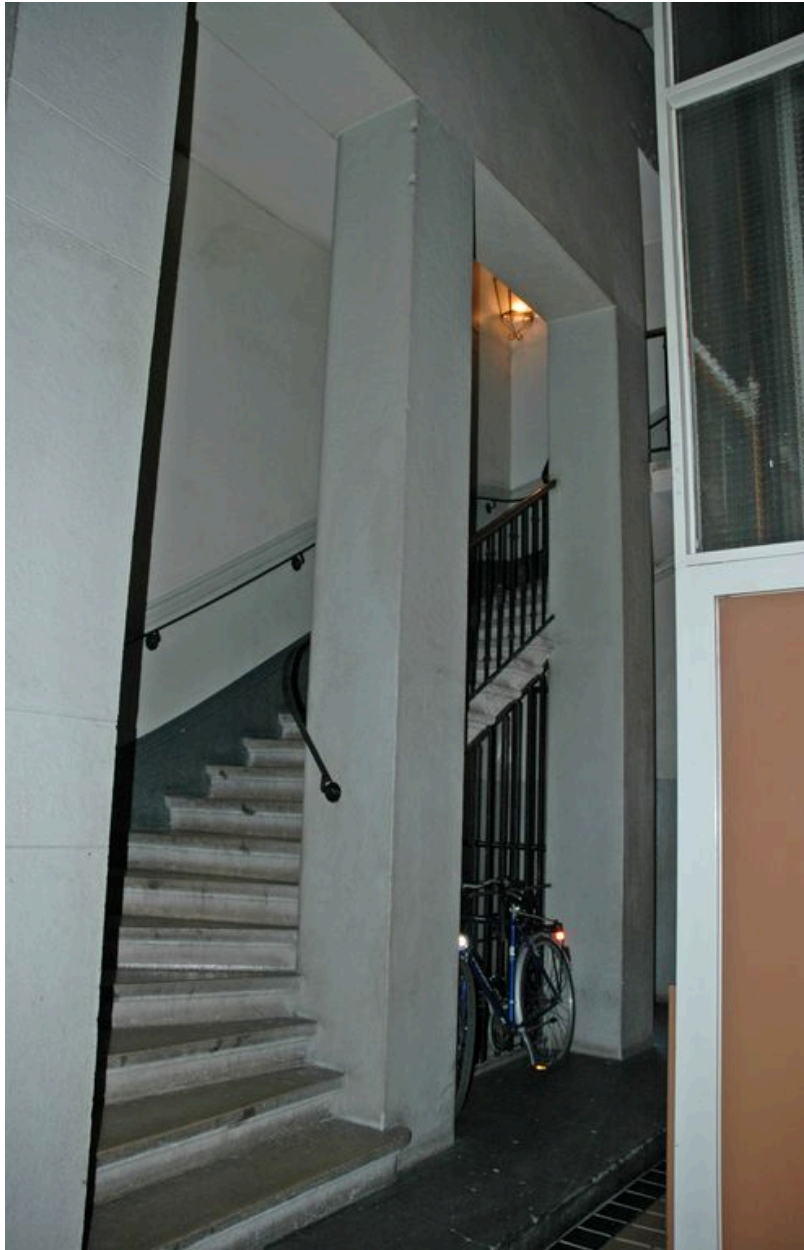
Départ de l'escalier
Phot. Maryannick Chalabi
IVR82_20076900309NUCA

Départ de l'escalier

Matériau(x) du gros-oeuvre, mise en oeuvre et revêtement : résidu industriel en gros oeuvre
Matériau(x) de couverture : tuile creuse mécanique
Étage(s) ou vaisseau(x) : entresol, 3 étages carrés, étage de comble
Élévations extérieures : élévation à travées
Type(s) de couverture : toit à longs pans ; pignon couvert
Escaliers : escalier dans-oeuvre : escalier tournant à retours avec jour, en maçonnerie
Autres organes de circulations : ascenseur
