**Inventaire général  
du patrimoine culturel**

Rhône-Alpes, Haute-Savoie  
Héry-sur-Alby  
Molnaz, le Verger

## Ferme

Numéro de dossier : IA74002703

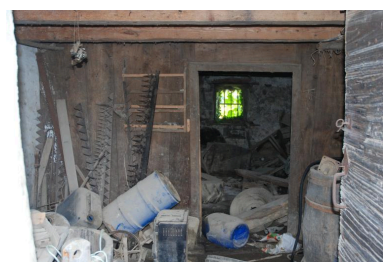
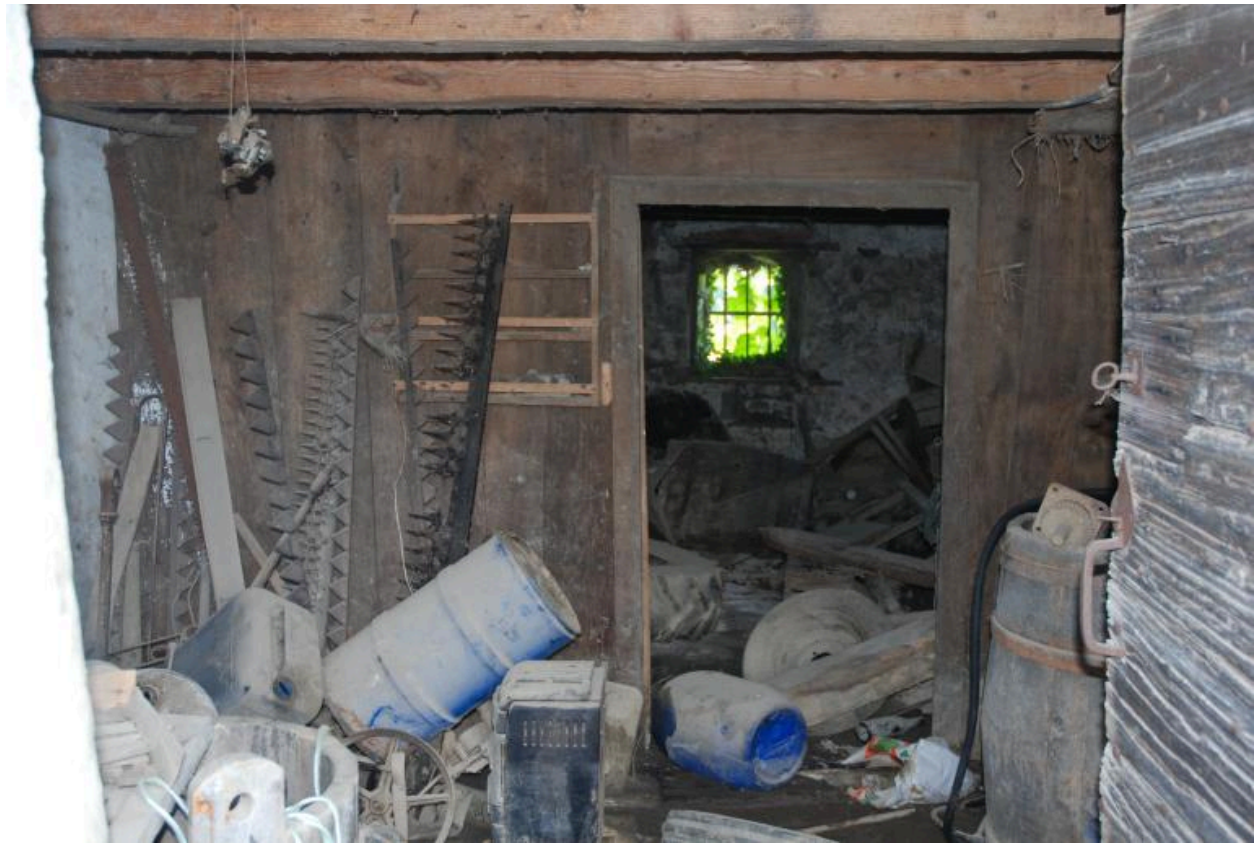
Vue intérieure de la cave sud-ouest.  
Phot. Thierry Monnet  
IVR84\_20207400558NUCA

Vue intérieure de la cave sud-ouest.

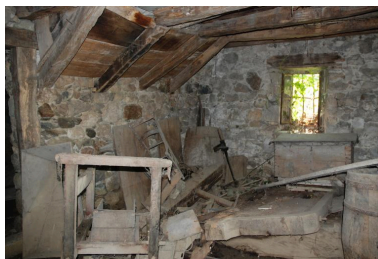
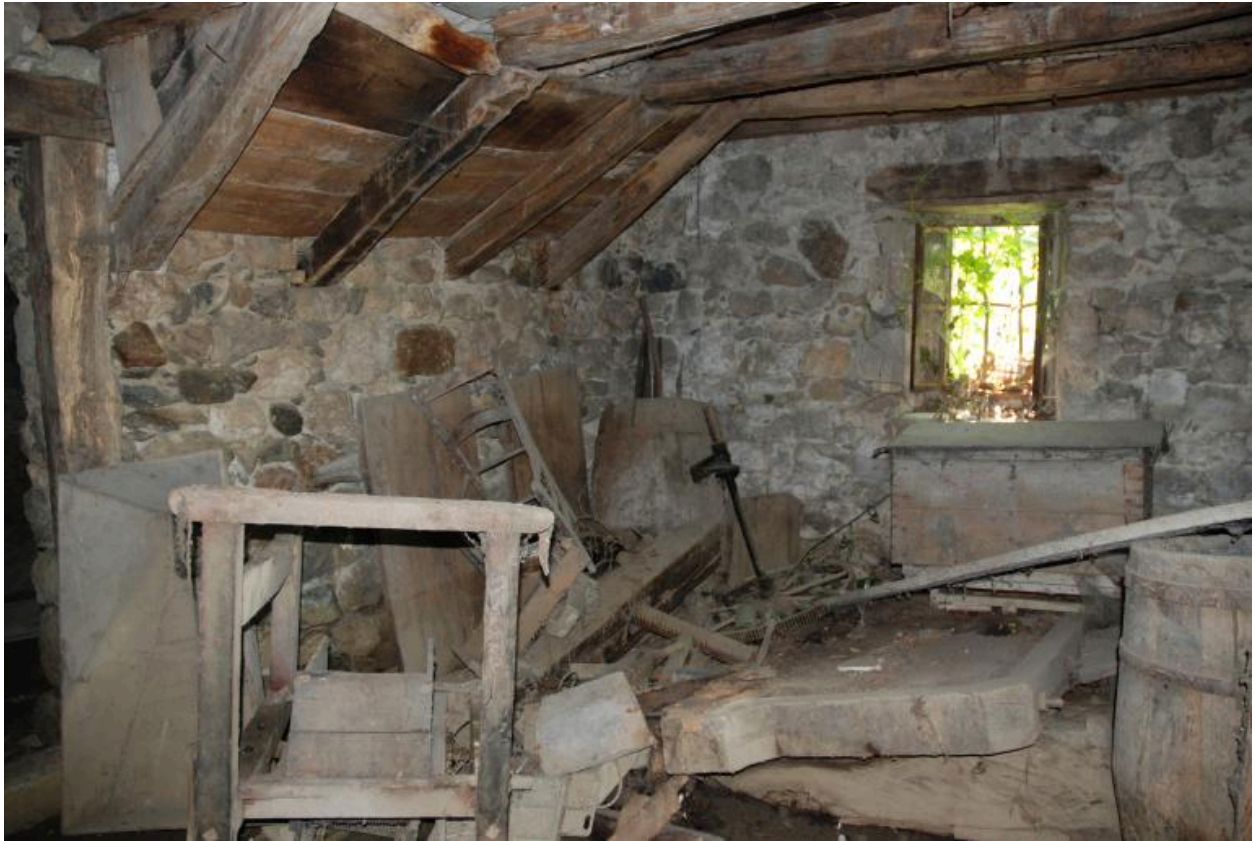
Vue intérieure du cuvage.  
Phot. Thierry Monnet  
IVR84\_20207400562NUCA

Vue intérieure du cuvage.

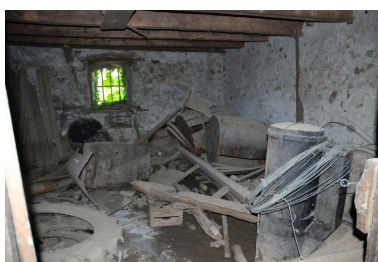
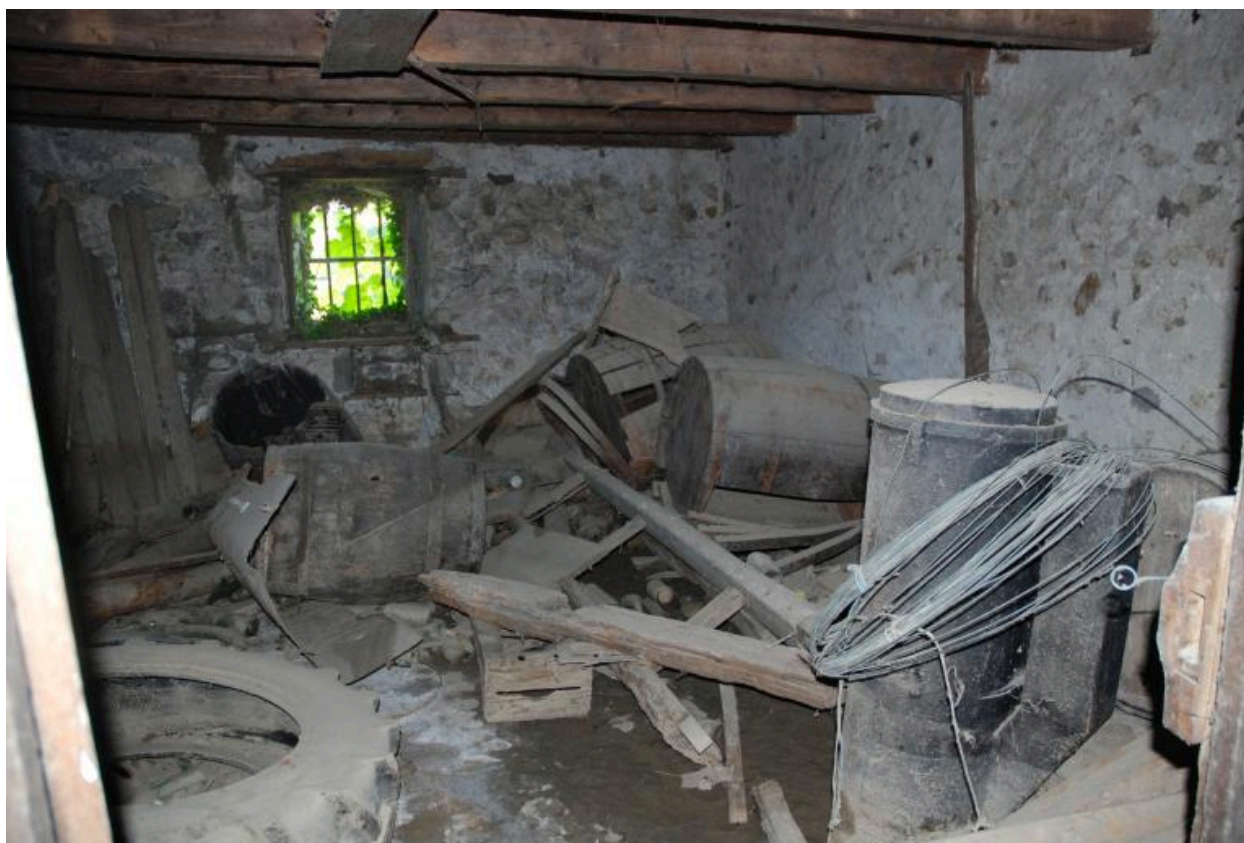
Vue intérieure de la cave nord-ouest.  
Phot. Thierry Monnet  
IVR84\_20207400557NUCA

Vue intérieure de la cave nord-ouest.

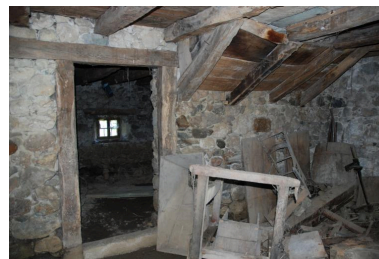
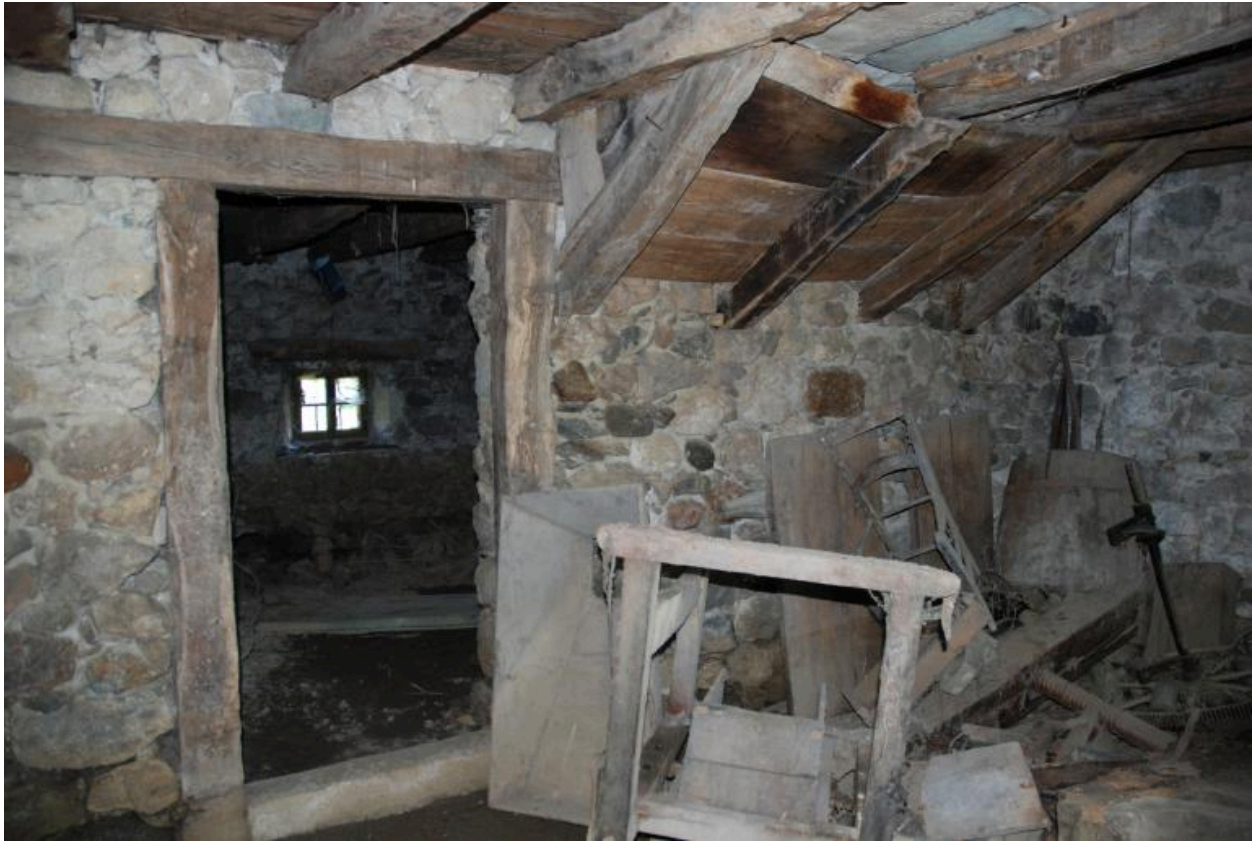
Vue intérieure du cuvage, porte de communication vers la cave nord-est.  
Phot. Thierry Monnet  
IVR84\_20207400563NUCA

Vue intérieure du cuvage, porte de communication vers la cave nord-est.

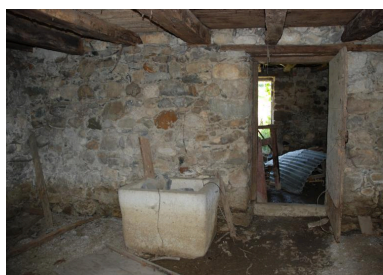
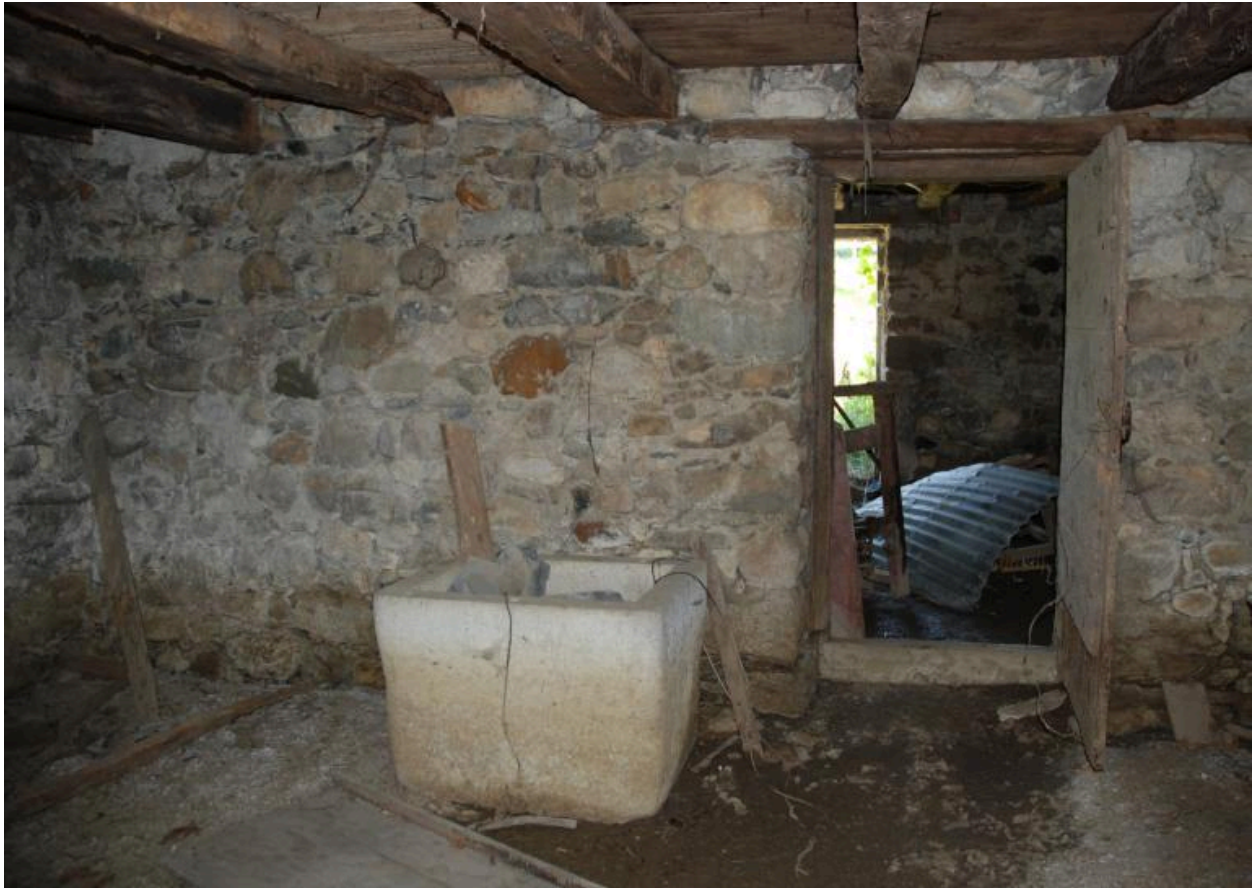
Vue intérieure de la cave nord-est (saloir).  
Phot. Thierry Monnet  
IVR84\_20207400564NUCA

Vue intérieure de la cave nord-est (saloir).

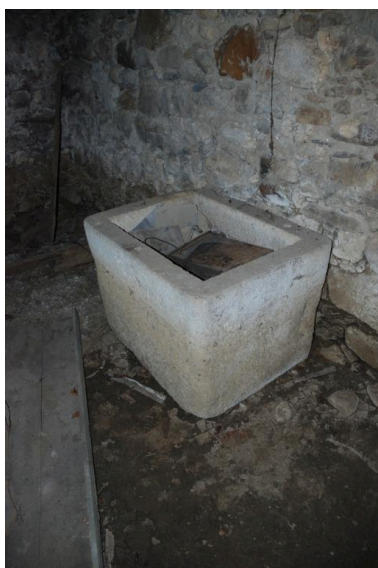
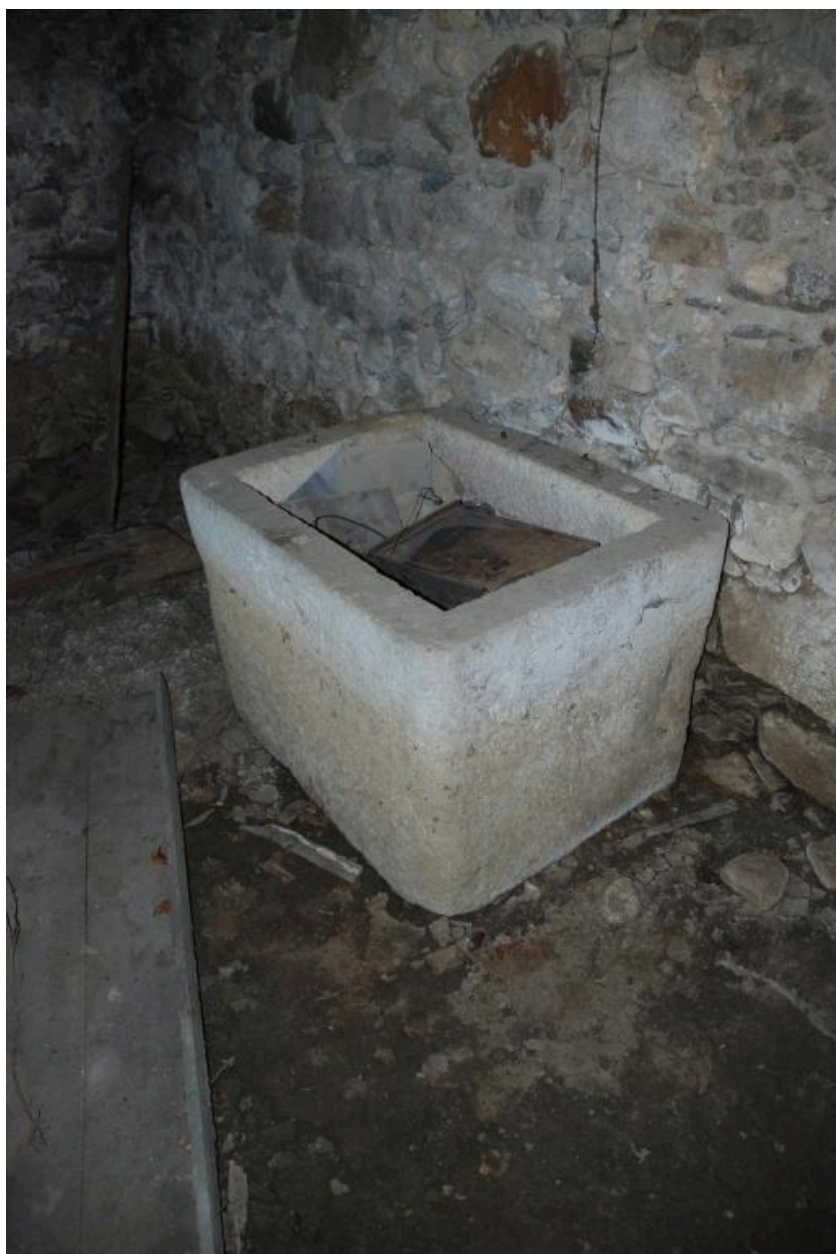
Vue intérieure de la cave nord-est : saloir.  
Phot. Thierry Monnet  
IVR84\_20207400578NUCA

Vue intérieure de la cave nord-est : saloir.

Un bassin (en eau) est implanté dans la cour, au bord de la route ; il est divisé en deux bacs, avec une borne fontaine de plan carré implantée à l'extrémité d'un long côté, et complété par un petit bac supplémentaire accolé à l'extrémité. Décor de tables rectangulaires en creux sur la face avant, accessoires en bronze (barres de seau, tuyau à mufle de lion, volutes). Inscriptions : 1791 entre deux points dans un rectangle lobé gravé sur le linteau de la porte de la cuisine ; 1905 dans un rectangle à angles abattus au centre de la face avant du bassin ; date non lue dans un rectangle, gravée sur la face avant du saloir.

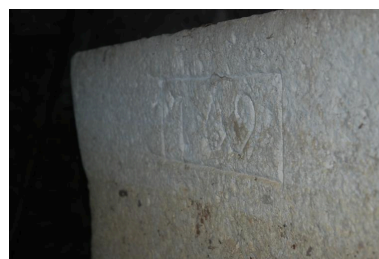
Vue intérieure de la cave nord-est, détail du saloir (date portée).  
Phot. Thierry Monnet  
IVR84\_20207400579NUCA

Vue intérieure de la cave nord-est, détail du saloir (date portée).

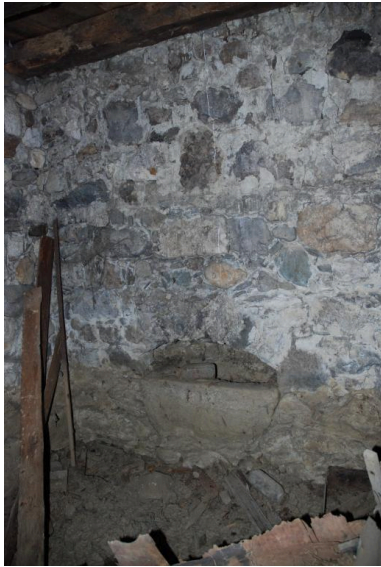
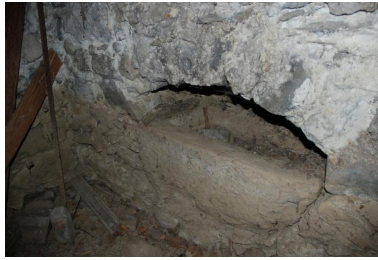
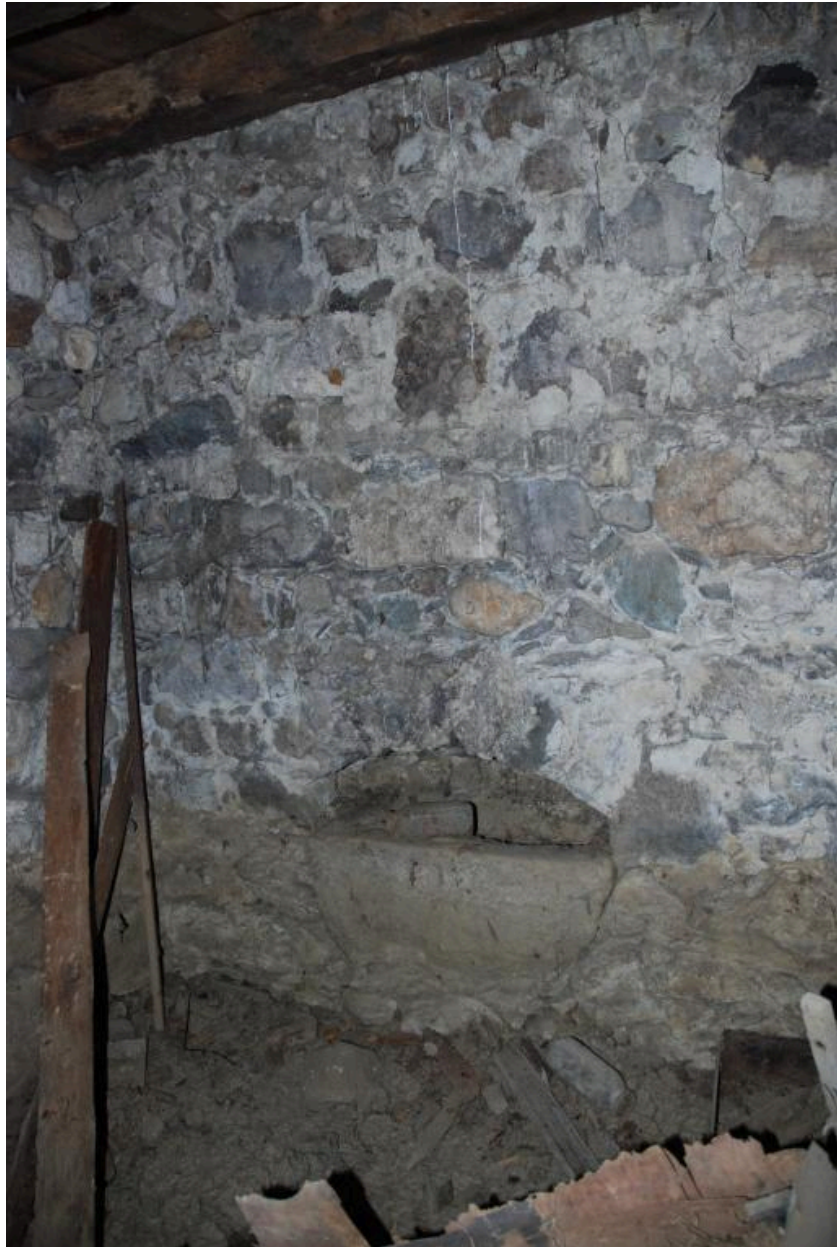
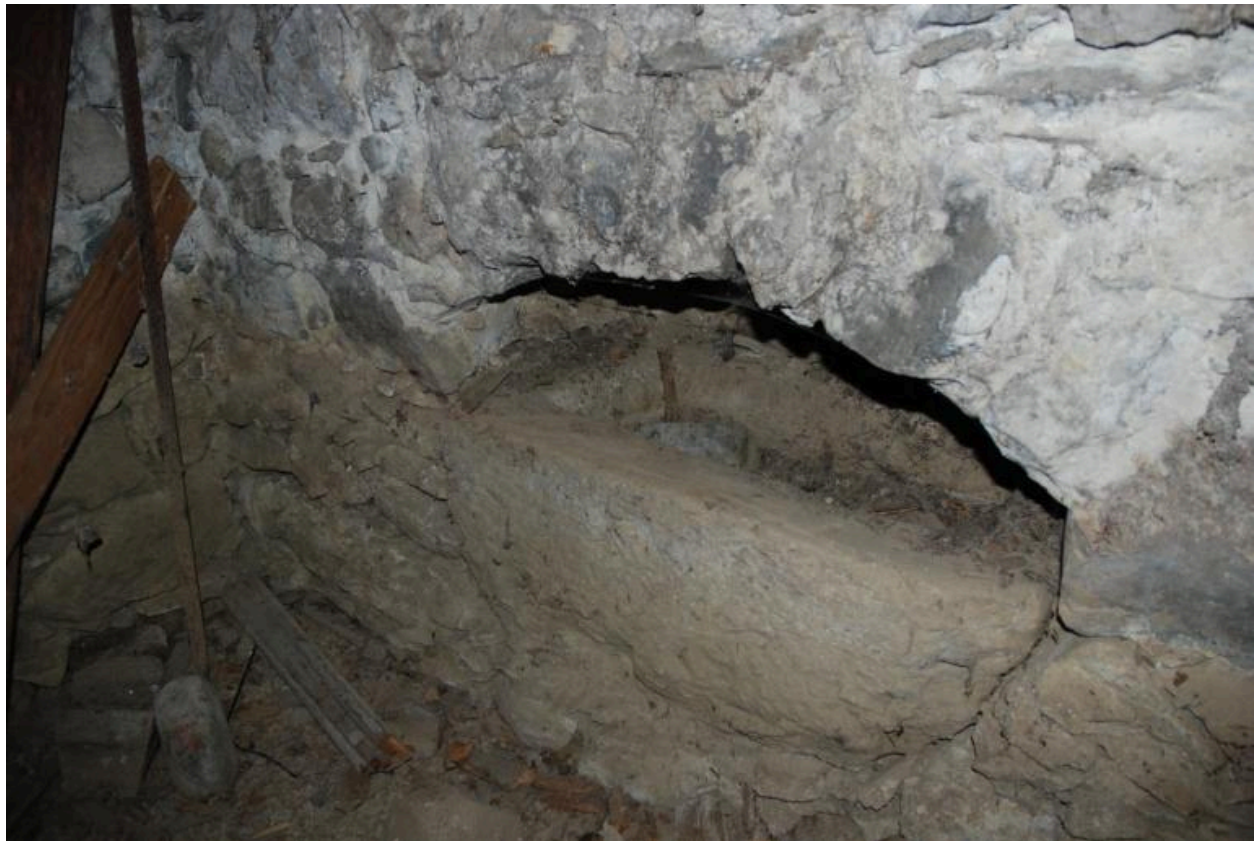
Vue intérieure de la cave  
nord-est : niche et cuve.  
Phot. Thierry Monnet  
IVR84\_20207400565NUCA

Vue intérieure de la cave  
nord-est : niche et cuve.  
Phot. Thierry Monnet  
IVR84\_20207400566NUCA

Vue intérieure de la cave nord-est : niche et cuve.

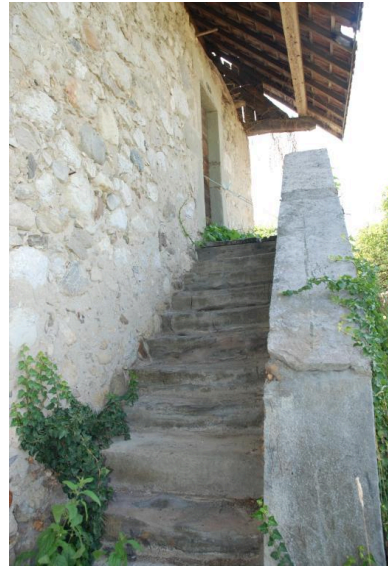
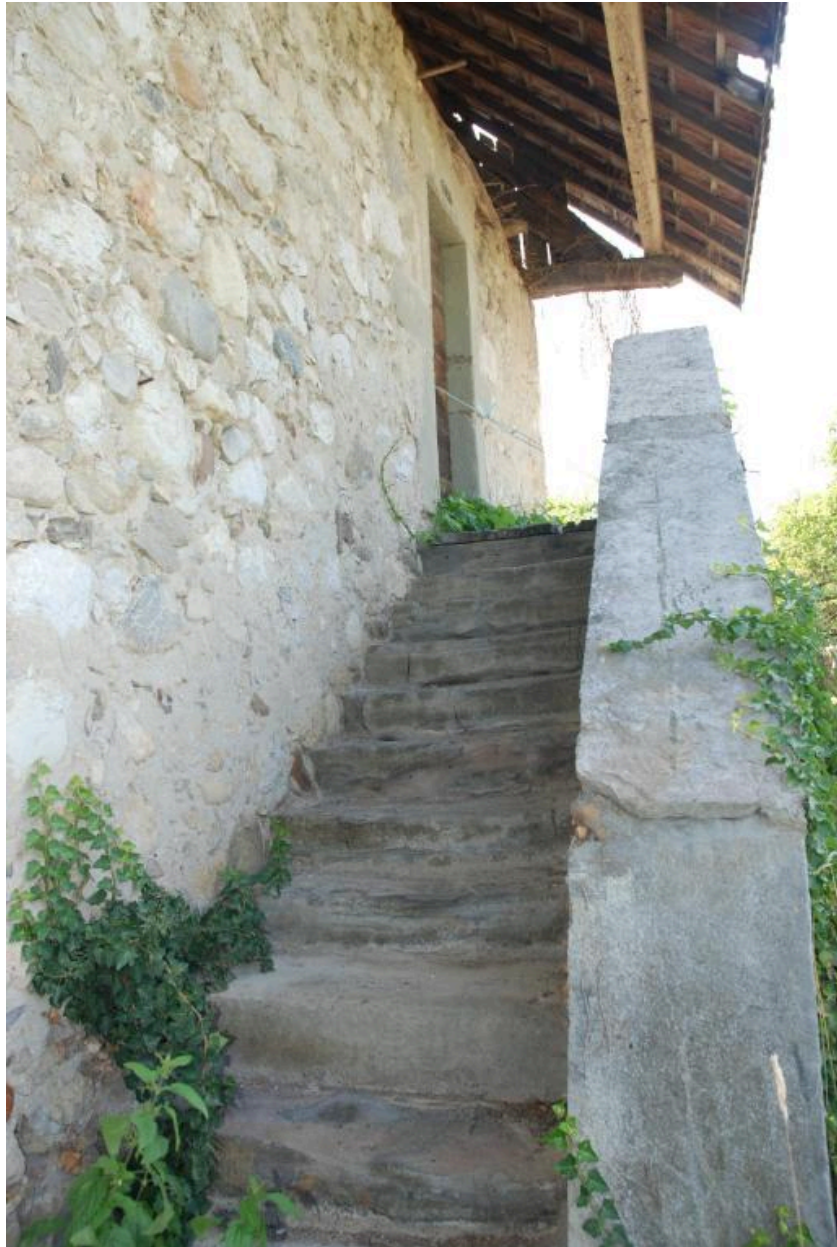
Détail de l'escalier.  
Phot. Thierry Monnet  
IVR84\_20207400560NUCA

Détail de l'escalier.

Escaliers : escalier de distribution extérieur : escalier droit, en maçonnerie

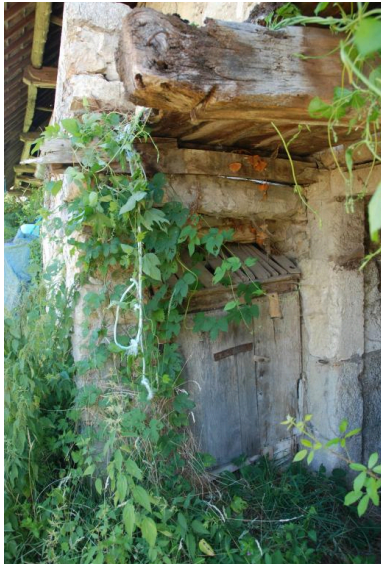
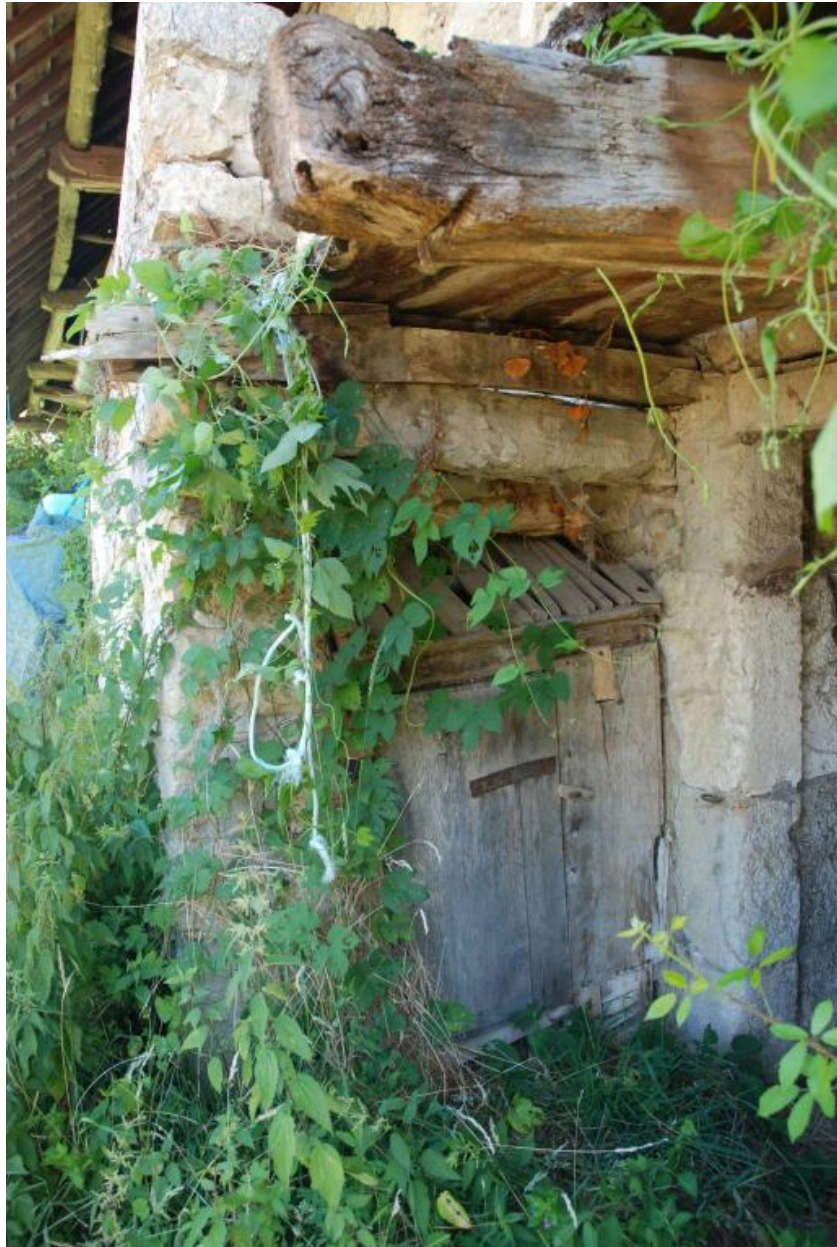
Réduit (poulailler ?) sous l'escalier.  
Phot. Thierry Monnet  
IVR84\_20207400569NUCA

Réduit (poulailler ?) sous l'escalier.

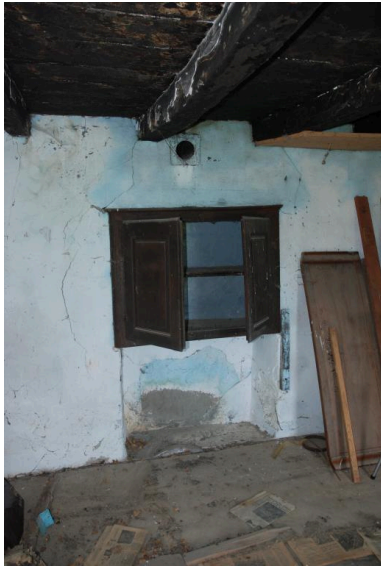
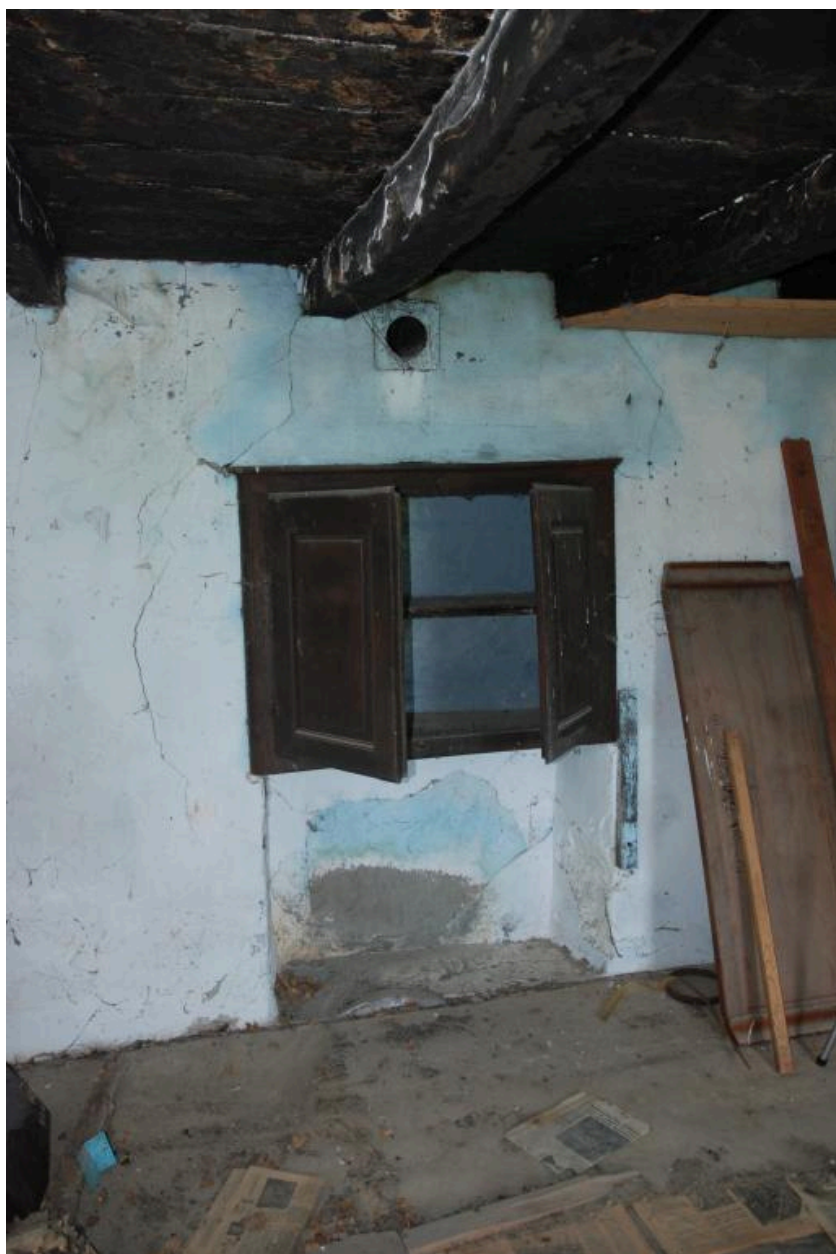
Vue intérieure du pêle : placard  
au revers de la cheminée.  
Phot. Thierry Monnet  
IVR84\_20207400575NUCA

Vue intérieure du pêle : placard au revers de la cheminée.

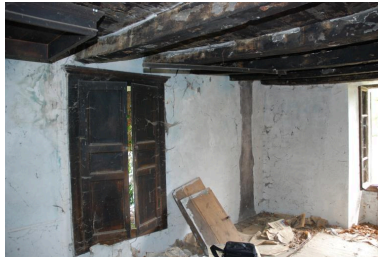
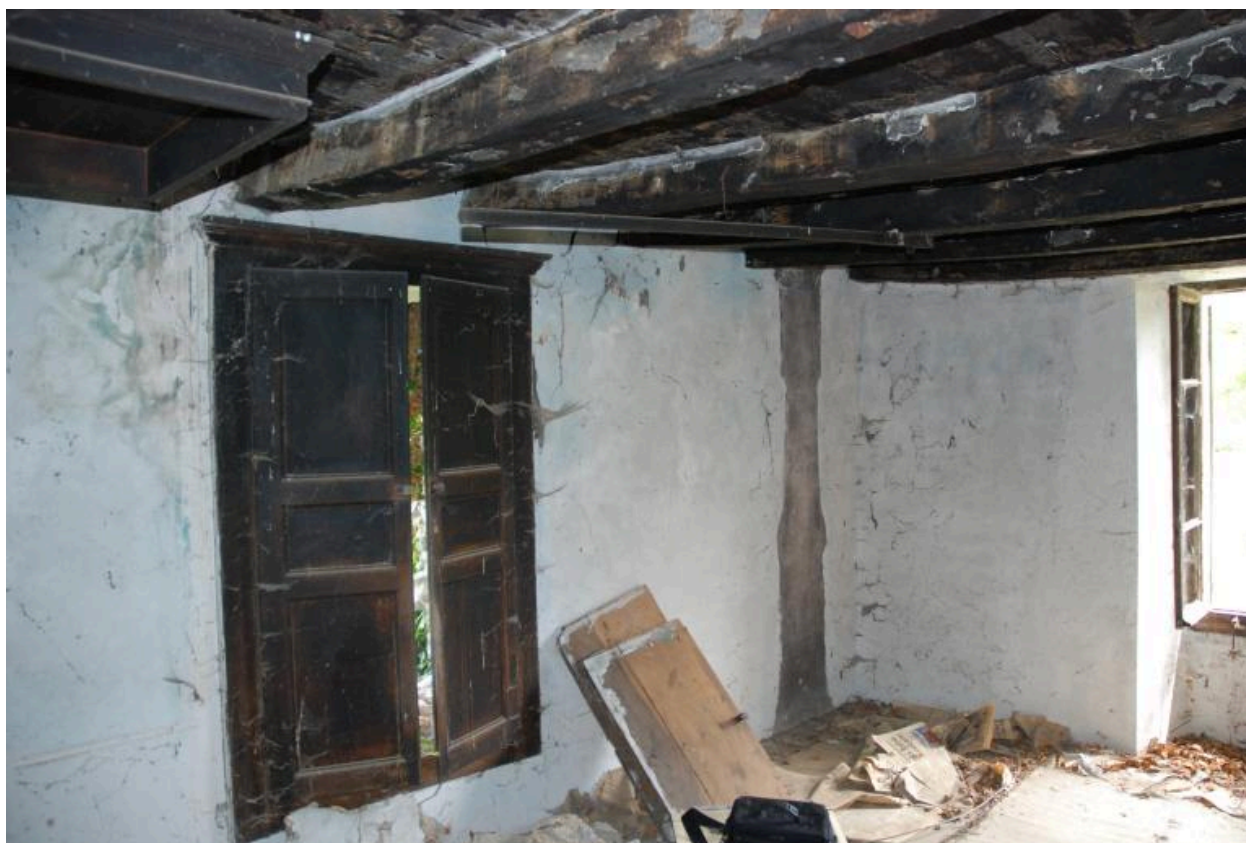
Vue intérieure du pêle :  
placard garde-manger.  
Phot. Thierry Monnet  
IVR84\_20207400577NUCA

Vue intérieure du pêle : placard garde-manger.

Ferme à juxtaposition, édifiée perpendiculairement à une légère pente. Elle comprend une habitation de deux travées de plan édifiée en aval, puis une grange, une étable à deux rangs et une remises. La partie habitation occupe deux niveaux. Le rez-de-chaussée est divisé en deux (entrées en façade) : dans la partie est, cuvage avec pressoir puis cave sur l'arrière, contenant un saloir (cuve monolithe en pierre calcaire, datée : non déchiffré) et une autre cuve engagée dans le mur est, dans une niche en arc segmentaire ; dans la partie ouest, deux caves séparées par une cloison en bois. Le 1er étage comprend quatre pièces : côté est, la cuisine avec une grande cheminée avec cendrier adossée au mur de refend, dont le linteau est formé par une poutre traversant toute la pièce ; derrière la cuisine, le pêle, meublé d'un placard derrière la cheminée et d'un placard garde-manger dans le mur nord (le fond du placard était constitué d'une maçonnerie de tuf qui

s'est effondrée ou a été défoncée, faisant disparaître les jours d'aération). Le côté est comprend deux chambres. Les murs du pêle sont badigeonnés en blanc, avec une silhouette d'horloge (réserve laissé par le meuble après démontage ?) sur le mur nord ; un décor peint est visible dans la chambre située côté façade. Ce niveau est desservi par un escalier extérieur en maçonnerie, avec garde-corps plein ; les marches sont en molasse, le pallier est en charpente. Un réduit (poulailler ?) est aménagé sous la volée de marche. Deux cuves à grain tronconiques, en bois cerclé de métal, sont entreposées dans le comble, au-dessus de la partie habitation (h=136, d. inférieur 130, d. supérieur 120 cm).

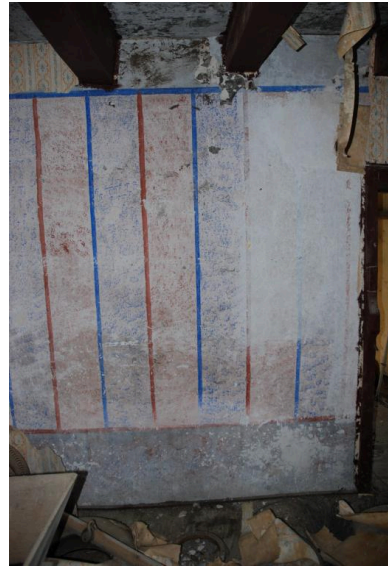
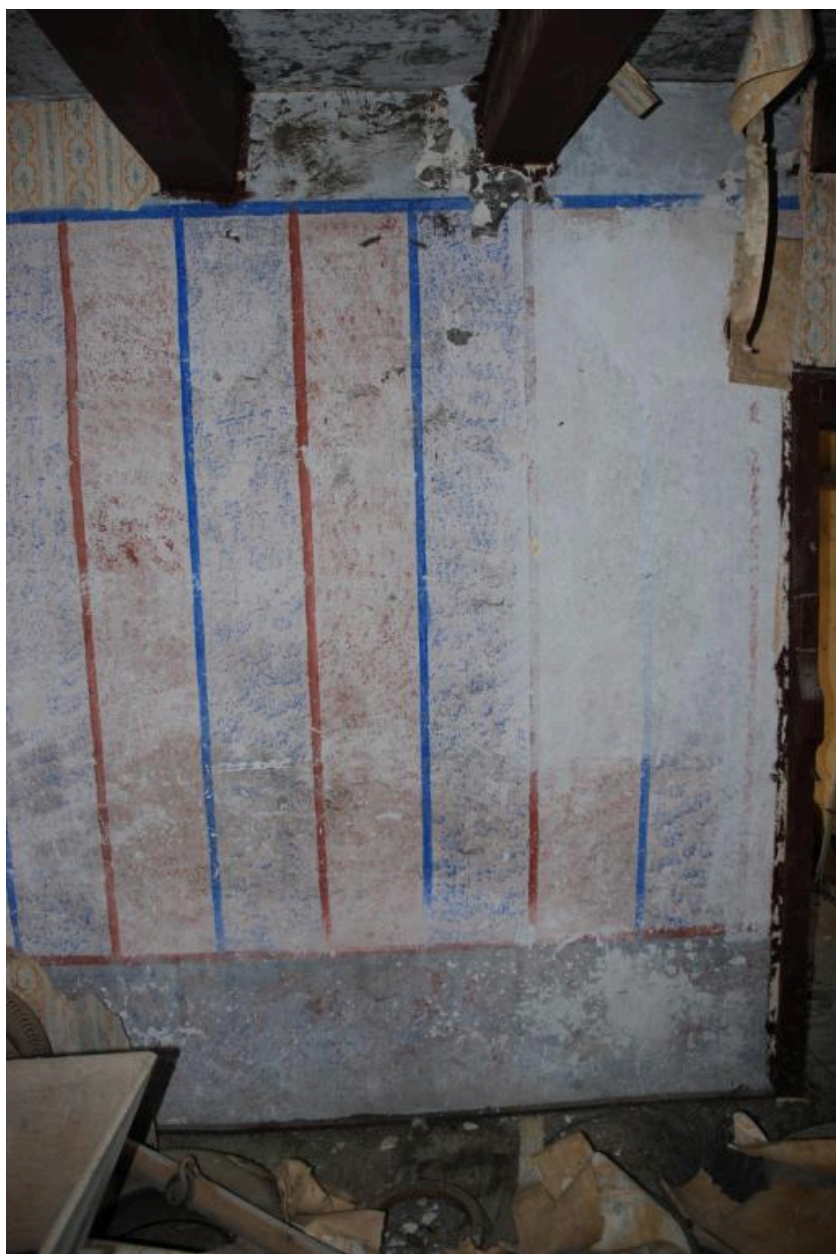
Vue intérieure de la chambre  
sud : décor mural peint.  
Phot. Thierry Monnet  
IVR84\_20207400574NUCA

Vue intérieure de la chambre sud : décor mural peint.

Enduit peint dans la chambre sud-ouest : soubassement gris, puis décor mural délimité par un trait rouge en bas, un trait bleu en haut, et formé de bandes mouchetées alternativement bleues ou rouges et bordées de traits rouges ou bleus alternés.

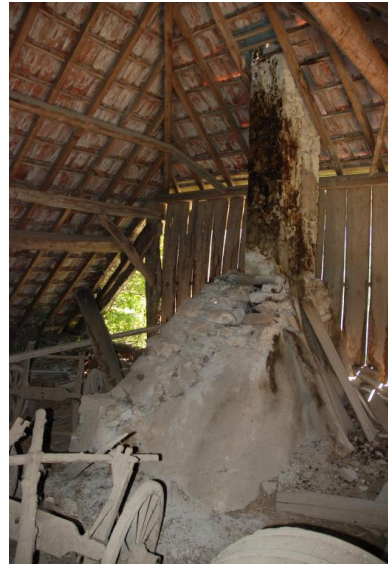
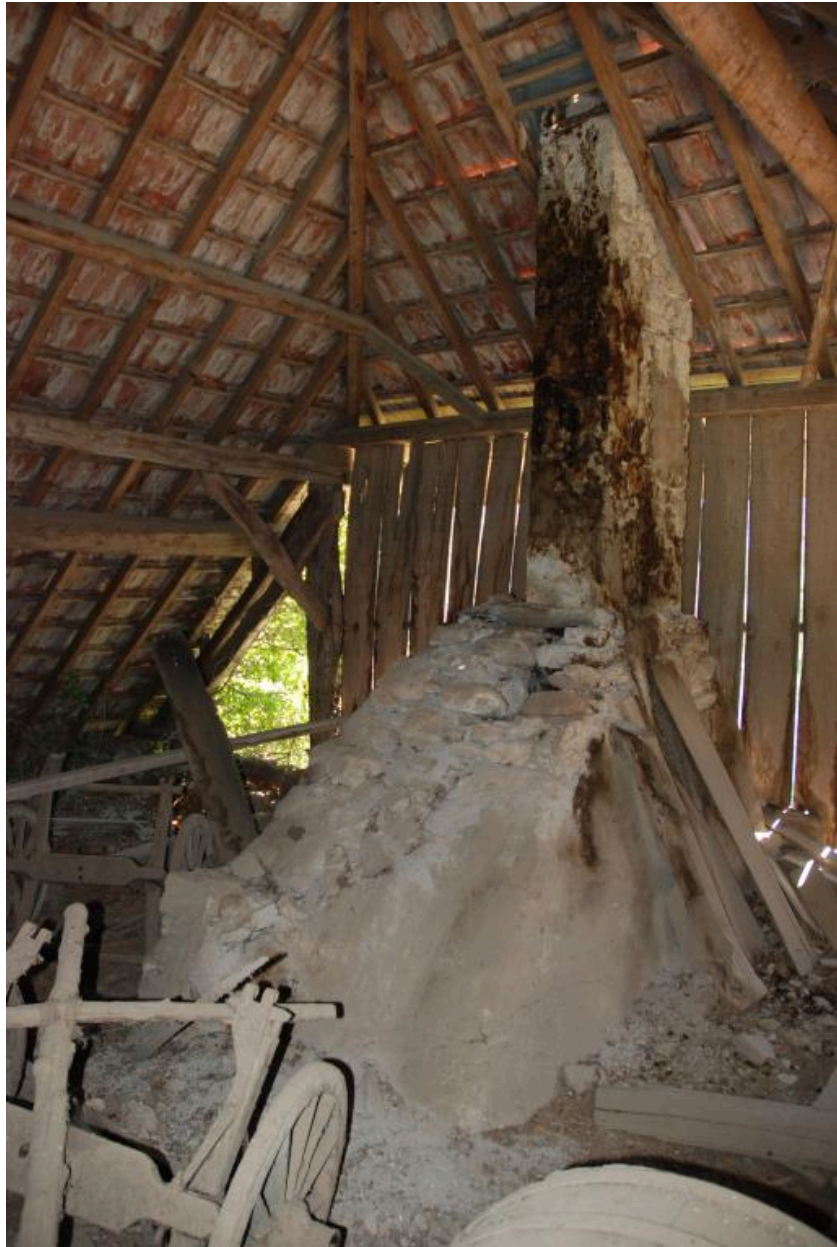
Vue de la souche de  
cheminée dans le comble.  
Phot. Thierry Monnet  
IVR84\_20207400571NUCA

Vue de la souche de cheminée dans le comble.

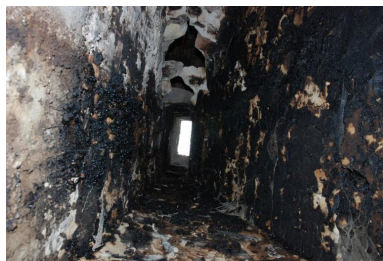
Vue intérieure du  
conduit de cheminée.  
Phot. Thierry Monnet  
IVR84\_20207400576NUCA

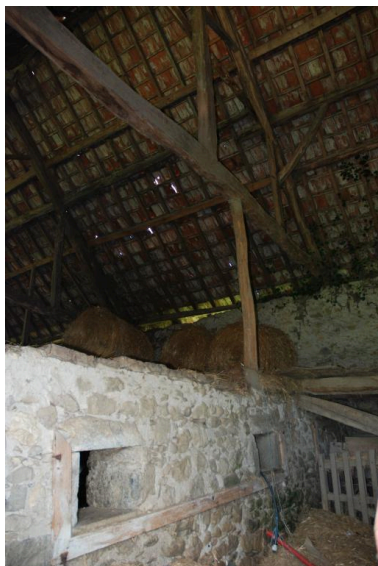
Vue intérieure de la grange,  
mur de séparation avec l'étable.  
Phot. Thierry Monnet  
IVR84\_20207400556NUCA

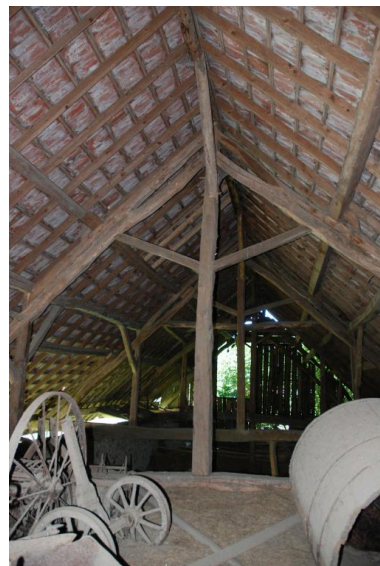
Vue intérieure du comble, depuis l'est.  
Phot. Thierry Monnet  
IVR84\_20207400573NUCA

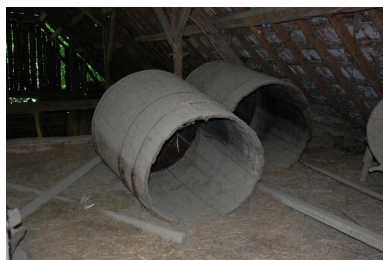
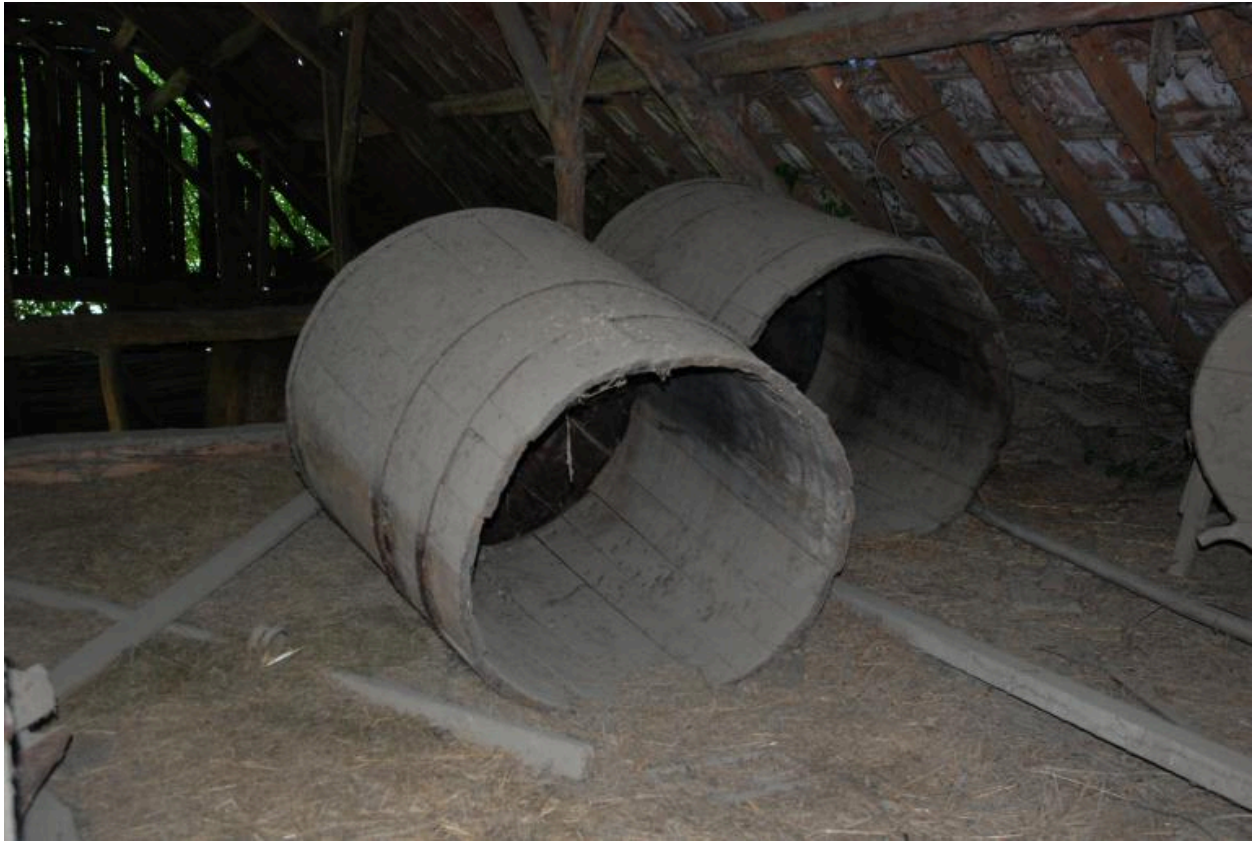
Vue intérieure du  
comble : cuves à grain.  
Phot. Thierry Monnet  
IVR84\_20207400572NUCA

Vue intérieure du comble : cuves à grain.

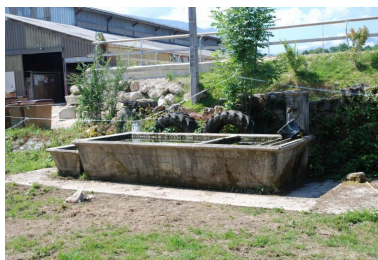
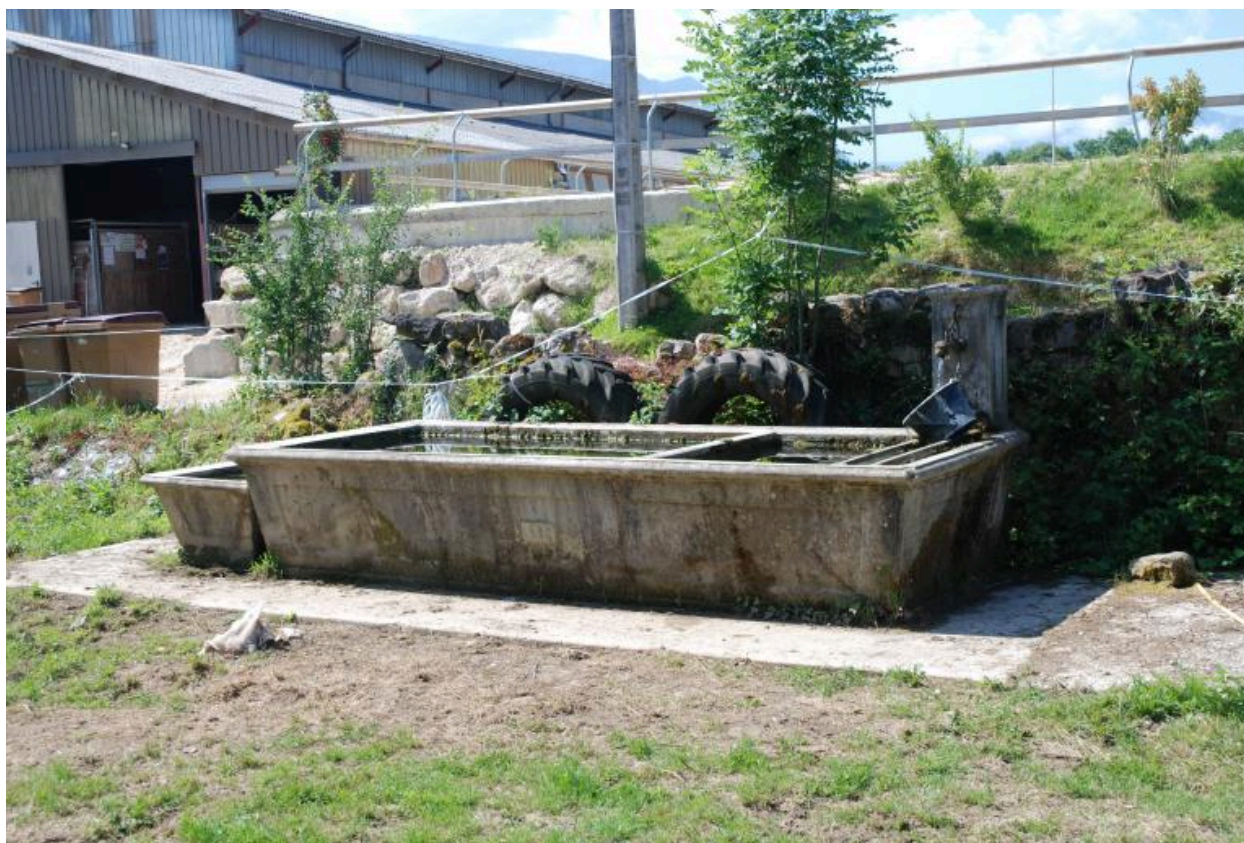
Vue du bassin.  
Phot. Thierry Monnet  
IVR84\_20207400567NUCA

Vue du bassin.

Sur le plan du 1er cadastre figure un four à pain, à l'angle sud-est de la cour, qui aurait été détruit à la fin des années 1960 (renseignement oral) ; une fontaine alimentée par une source est dessinée au nord-ouest du bâtiment : elle a été remplacée en 1905 (date portée) par un bassin en béton déplacé dans la cour, le long de la route (ce bassin aurait été couvert, renseignement oral).

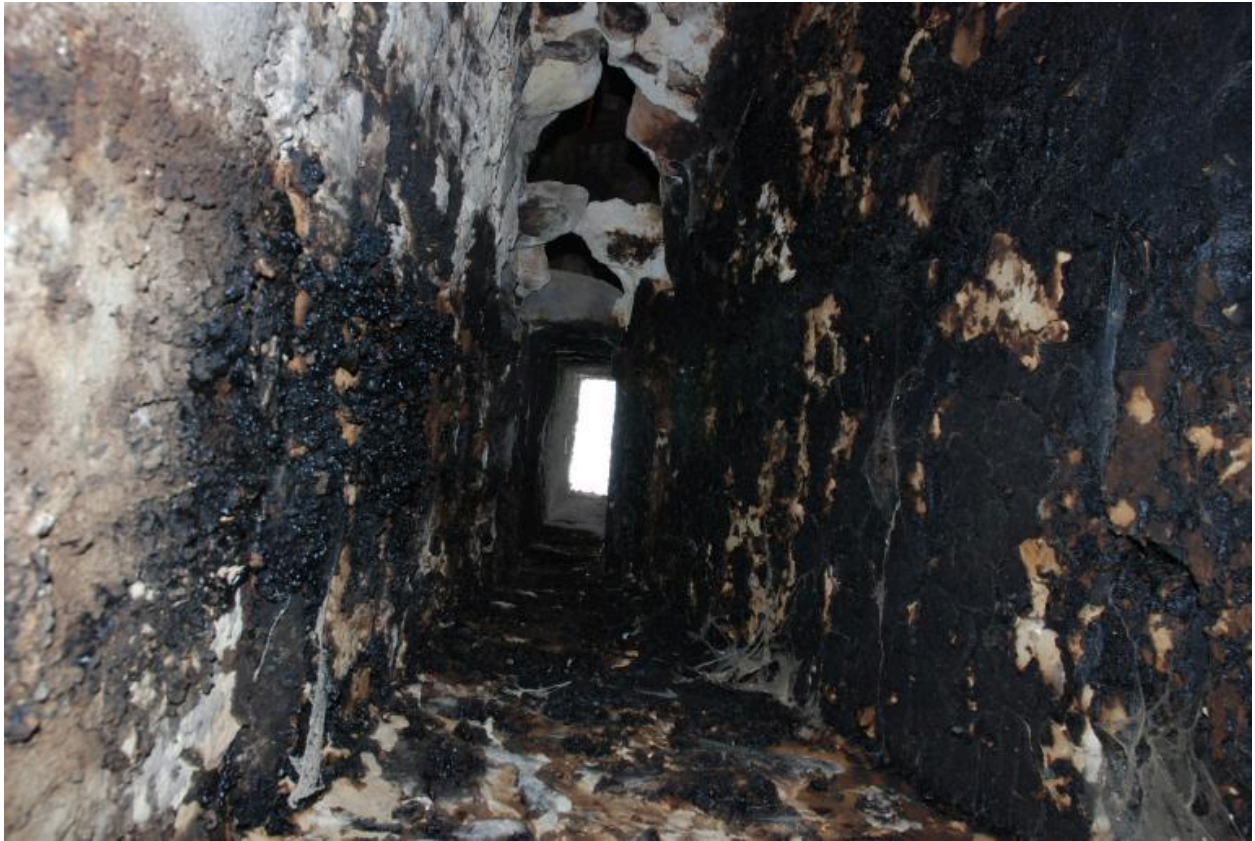
IVR84\_20207400576NUCA

Vue intérieure du conduit de cheminée.
