**Inventaire général  
du patrimoine culturel**

Rhône-Alpes, Haute-Savoie  
Héry-sur-Alby  
Molnaz, le Verger

## Ferme

Numéro de dossier : IA74002703

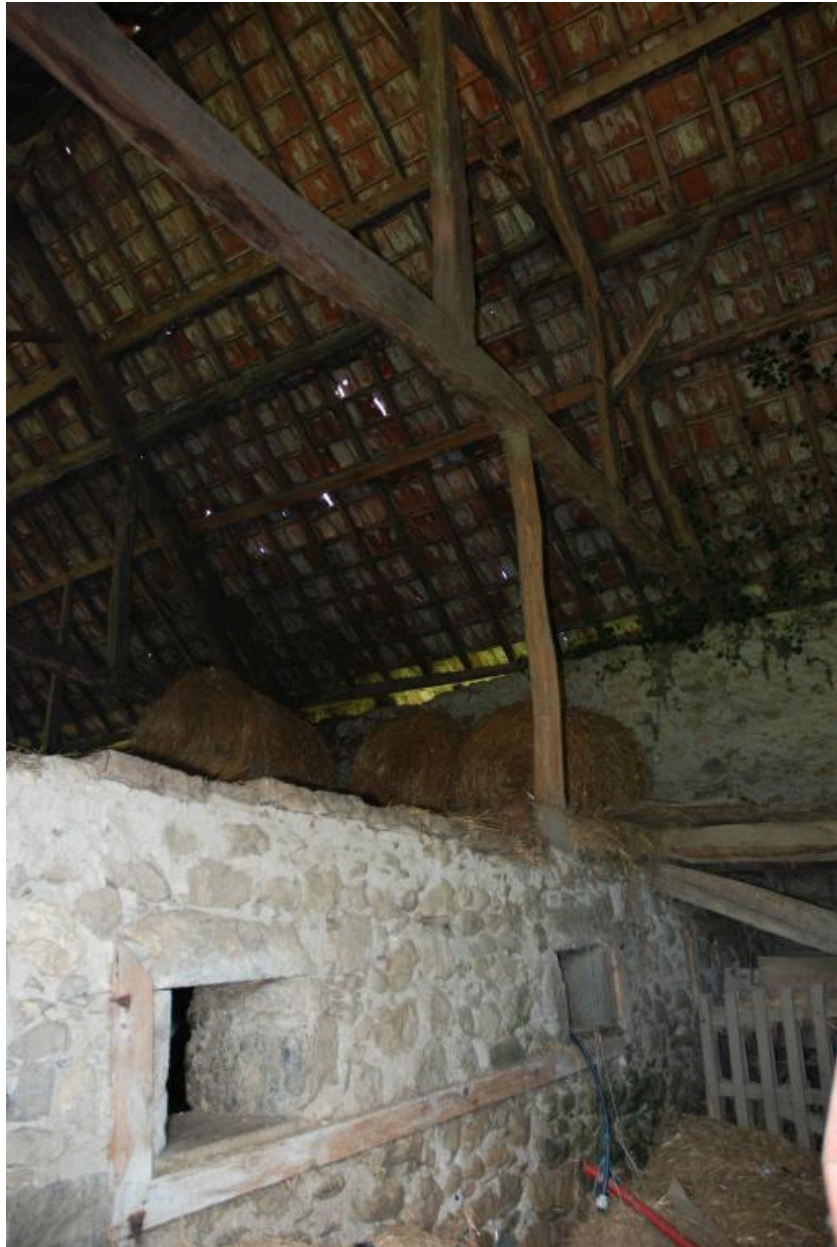
IVR84\_20207400556NUCA

Vue intérieure de la grange, mur de séparation avec l'étable.

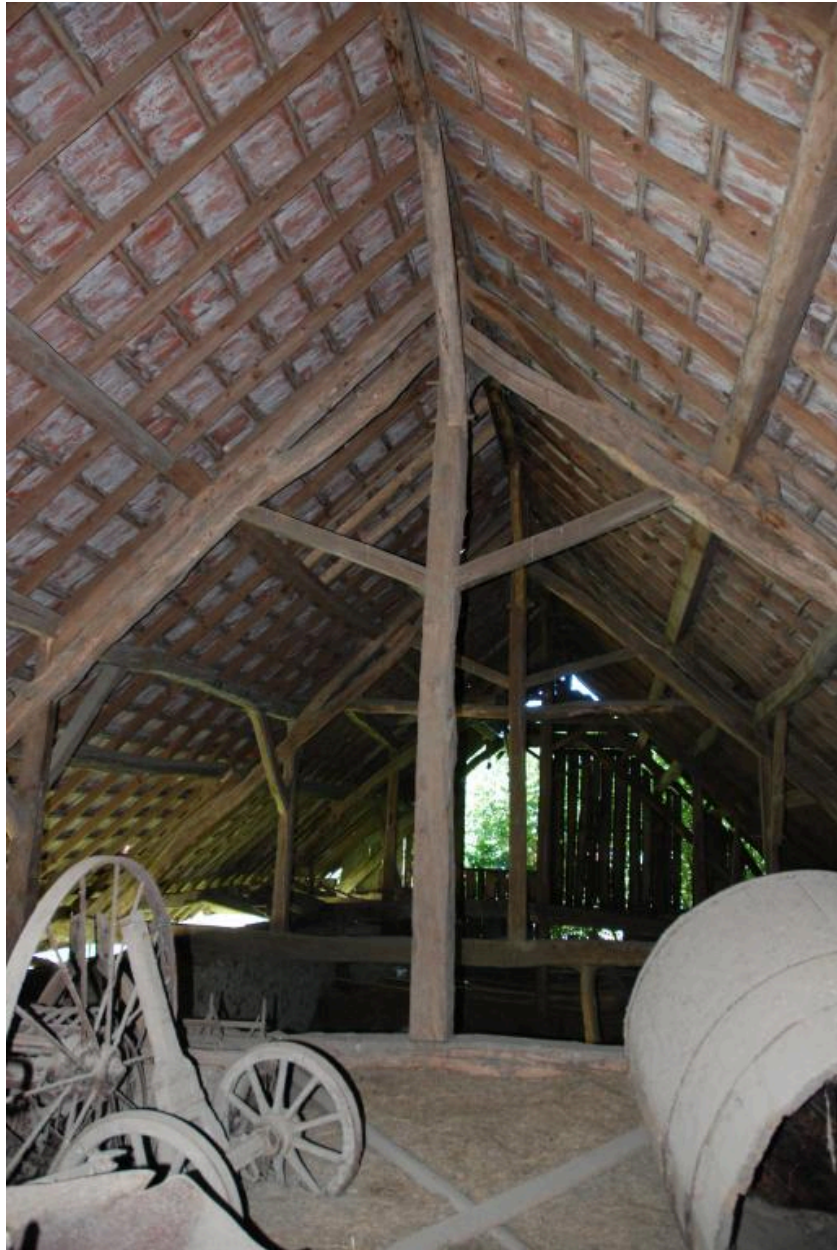
IVR84\_20207400573NUCA

Vue intérieure du comble, depuis l'est.
