Rhône-Alpes, Savoie  
Pugny-Chatenod  
Sous les Côtes  
Chemin rural dit des Mailland

## Ferme

Numéro de dossier : IA73004638

Cadre de l'étude : inventaire topographique Inventaire du Parc naturel régional du Massif des Bauges

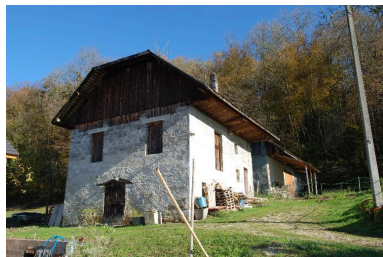
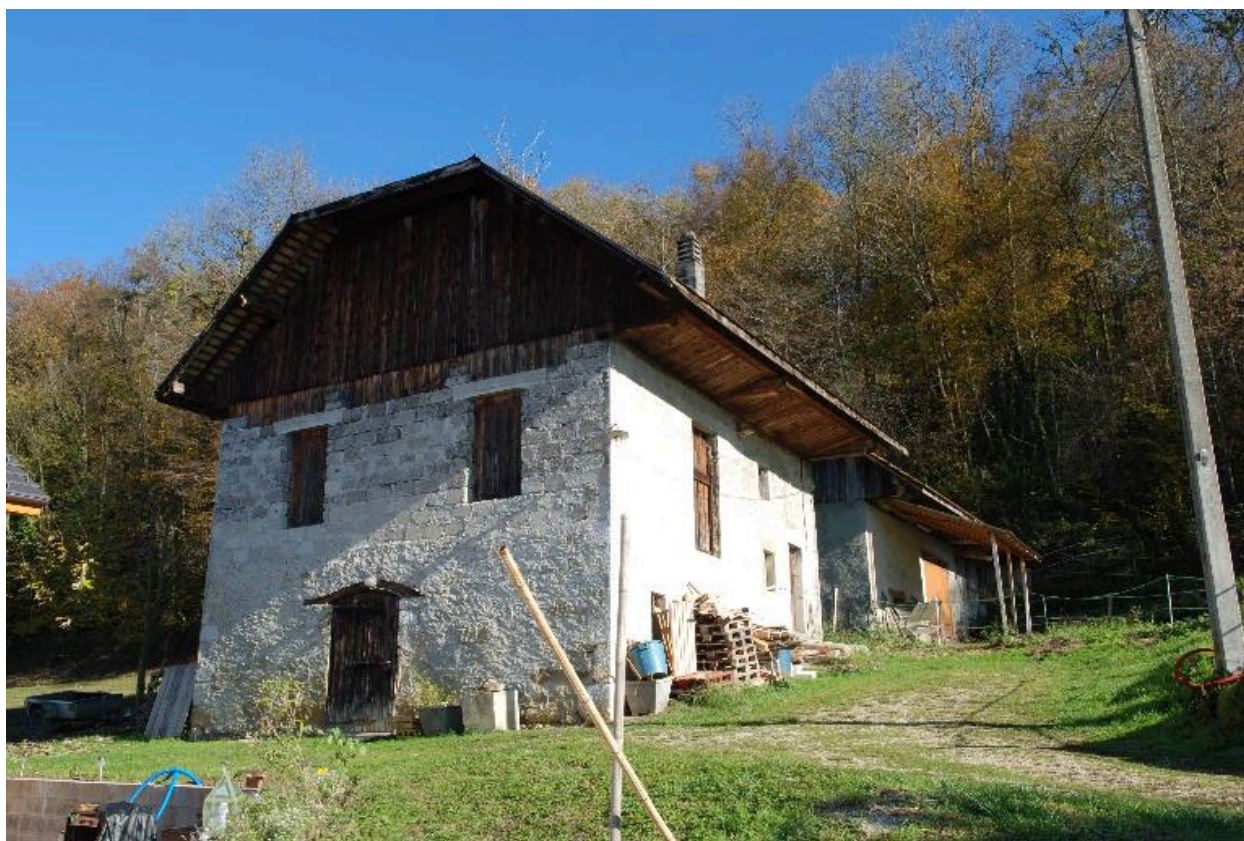
Vue d'ensemble de  
trois-quarts de la ferme.  
Phot. Thierry Monnet  
IVR84\_20177301902NUCA

Vue d'ensemble de trois-quarts de la ferme.

Le bâtiment, de plan barlong et de type à juxtaposition, est perpendiculaire à la pente. Un quart du bâtiment, au centre, est manquant (détruit), partageant la ferme d'origine en deux entités distinctes. La partie en amont (à l'est) comporte de droite à gauche un logis puis une grange ; l'étable correspondait à la partie détruite. L'habitation est constituée d'un sous-sol, accessible par le biais d'une pente accessible par la gauche ; une porte double, avec arc segmentaire, et une fenêtre ouvrent sur la cave dont l'emprise au sol est celle du logis situé au rez-de-chaussée. La partie en aval (ouest) possède également un logis dans sa partie de droite : un rez-de-chaussée pour la cuisine et le pêle (pièce à vivre), ce dernier abrite un placard mural dont les deux jours pour sa ventilation sont apparents dans la façade arrière du logis ; un étage carré pour les chambres. L'encadrement de ces fenêtres sur la façade arrière est en molasse. A gauche du logis, une porte haute permet l'accès au fenil, et une porte dans l'étage de soubassement et dans le mur pignon ouest ouvre sur une cave. Le matériau de construction du bâtiment est le moellon de calcaire, le rehaussement des murs est en moellon de ciment, et les murs sont enduits d'un ciment couvrant ; présence également de bardages verticaux en bois sur les différents pignons. Les encadrements des baies sont en calcaire ou en molasse, avec quelques linteaux en bois. La toiture à longs pans et demi-croupe est couverte de tuiles plates mécaniques et de fibrociment. Le débord du toit est, par extension de la toiture, plus important sur la façade principale ; les avant-toits sont fermés par des planches de bois.

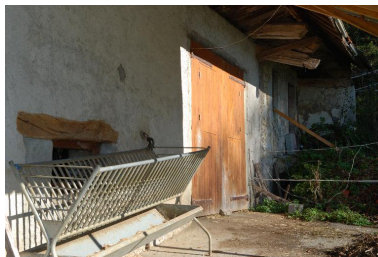
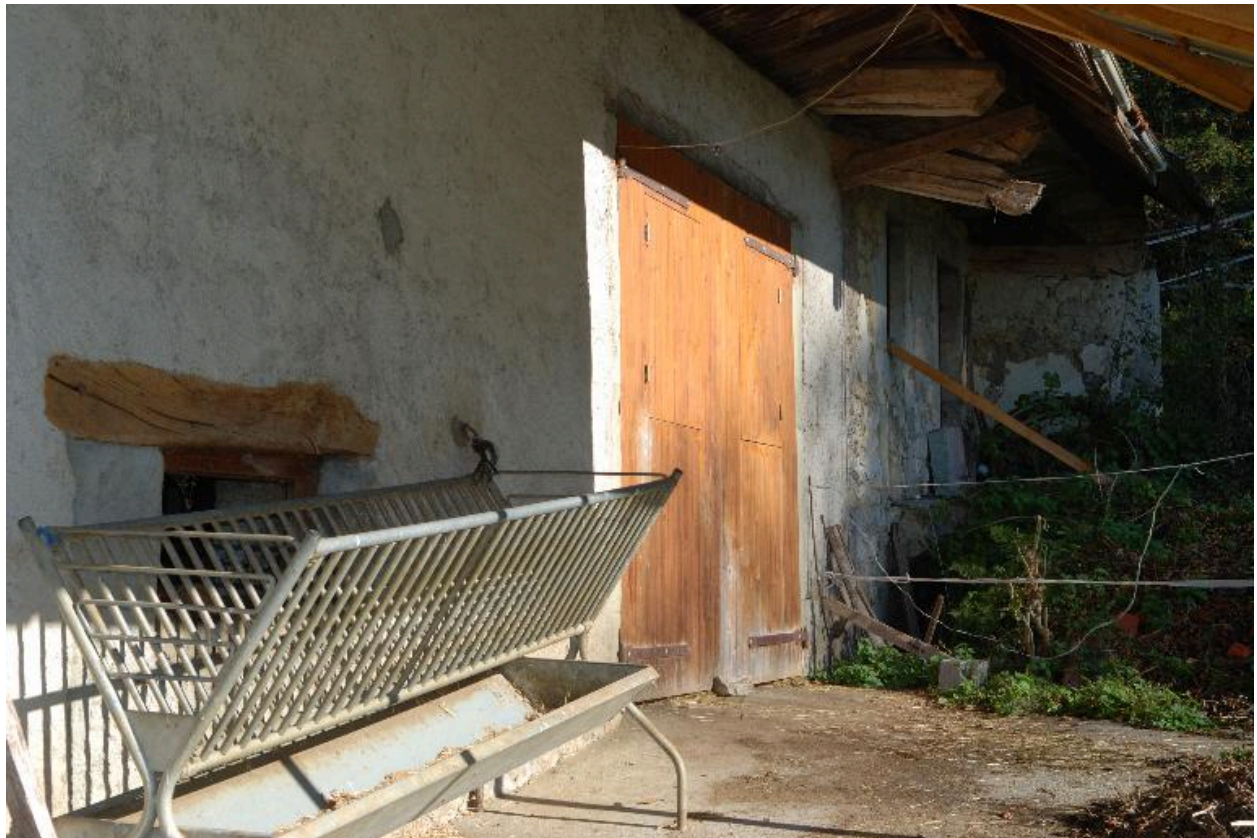
Vue partielle de la ferme.  
Phot. Thierry Monnet  
IVR84\_20177301903NUCA

Vue partielle de la ferme.

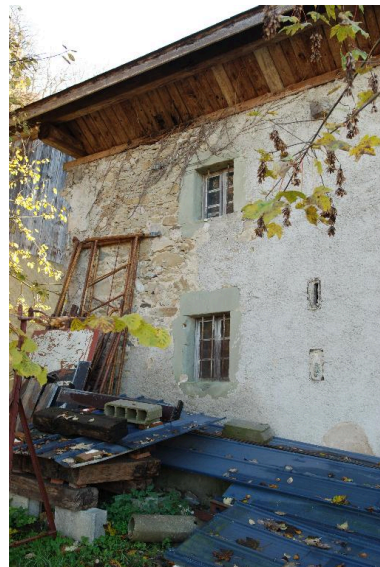
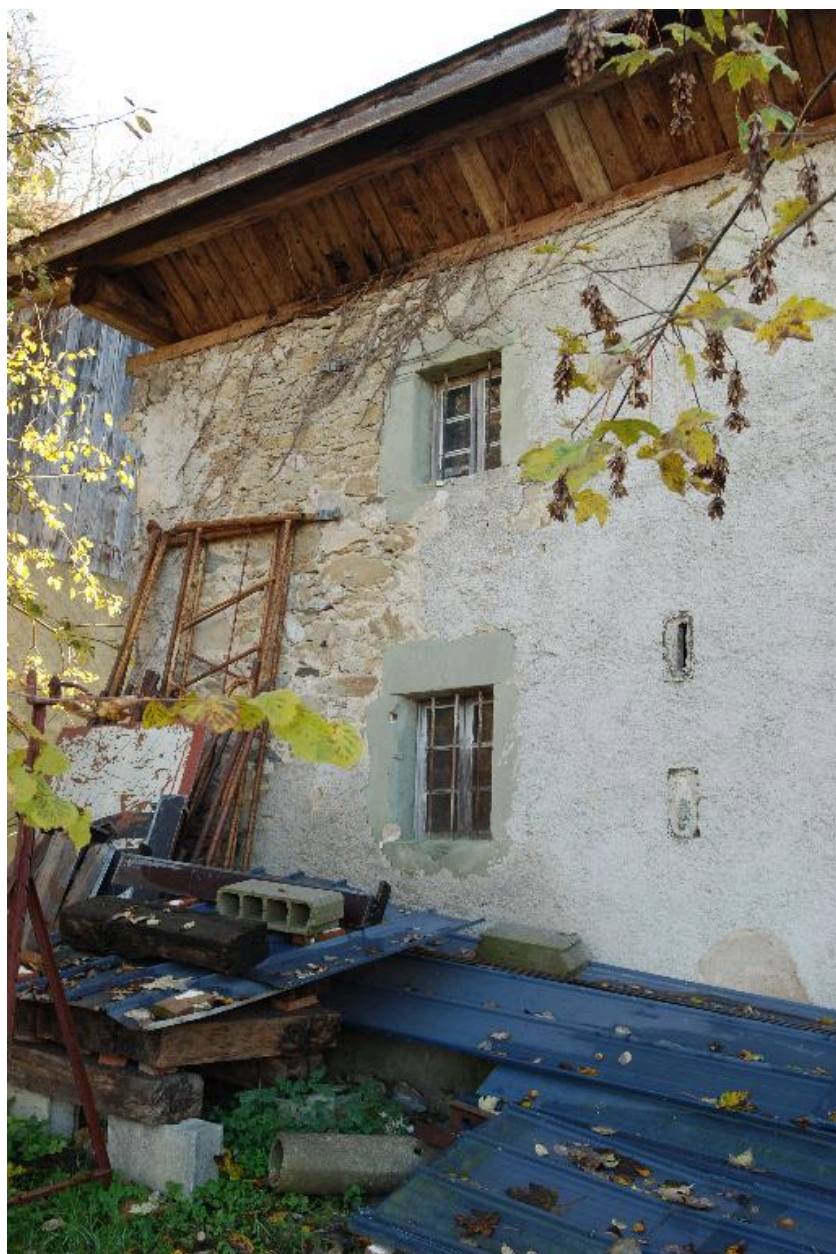
Détail de jours de placard  
sur la façade arrière.  
Phot. Thierry Monnet  
IVR84\_20177301904NUCA

Détail de jours de placard sur la façade arrière.
