Rhône-Alpes, Drôme
Montbrison-sur-Lez
l' Olivière

moulin à blé et à huile : moulin de l'Olivière

Numéro de dossier : IA26000145
Date de l'enquête initiale : 1998
Date(s) de rédaction : 2006
Cadre de l'étude : inventaire topographique
Degré d'étude : étudié

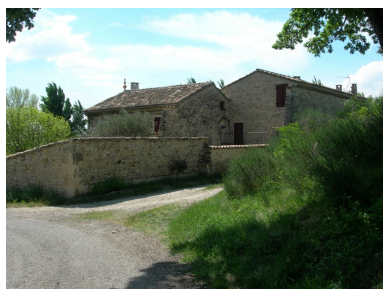
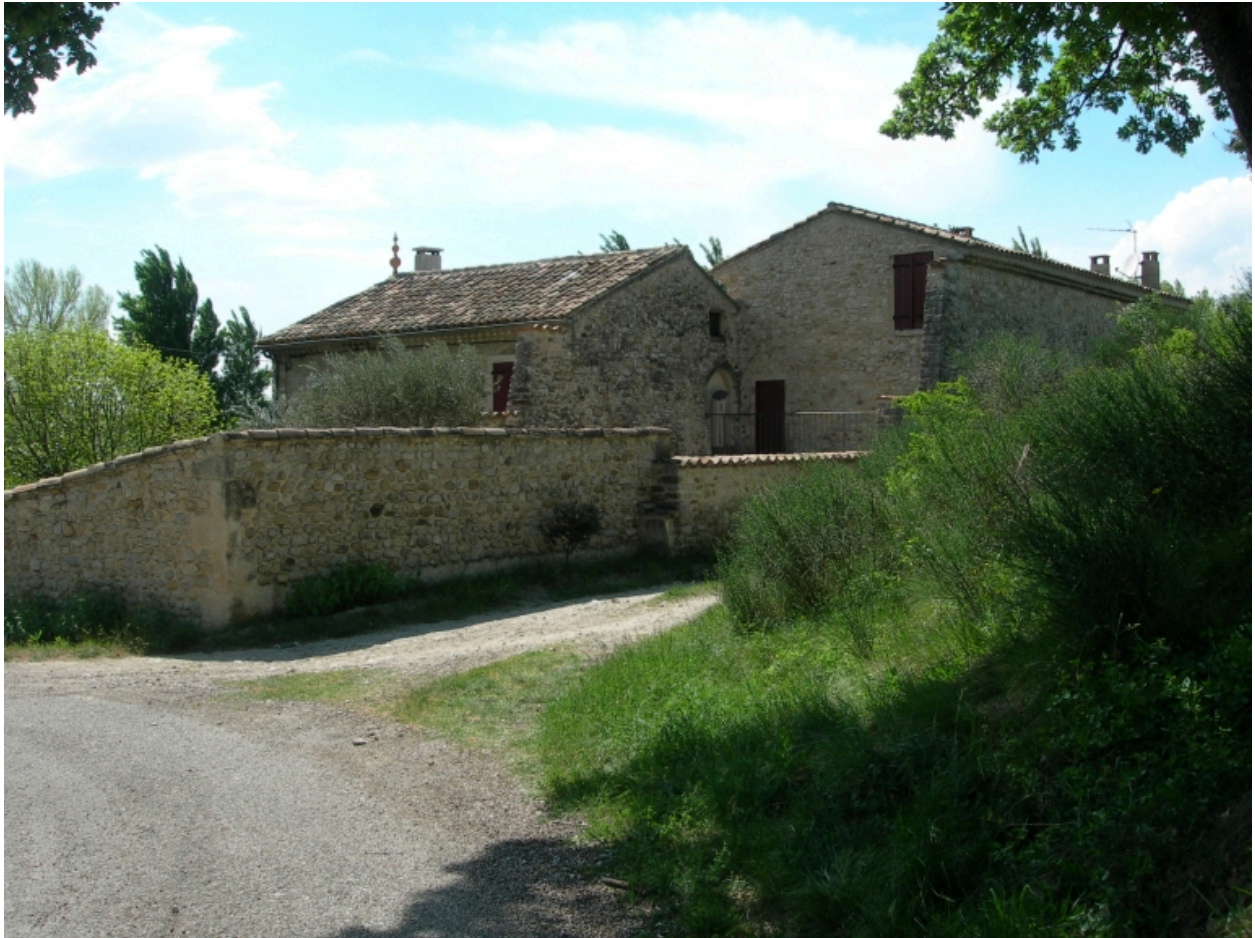
Vue générale du bâtiment en arrivant par le chemin du Moulin, au nord-est.

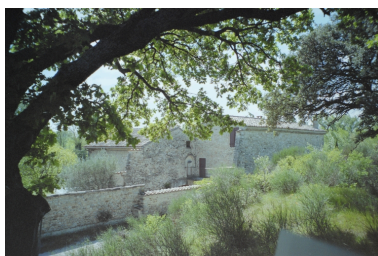
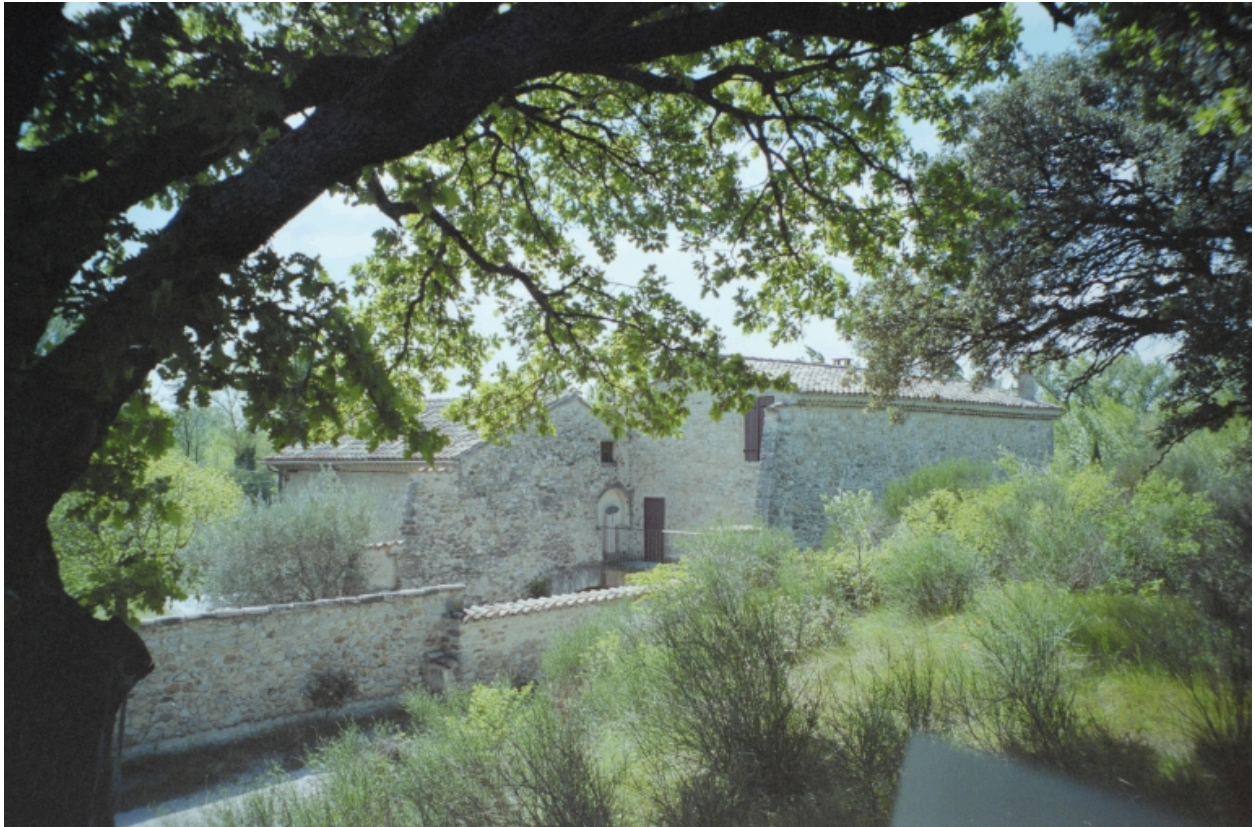
Vue d'ensemble, prise du nord-est.
Phot. Geneviève Jourdan
IVR82_20062600053ZE

Vue d'ensemble, prise du nord-est.

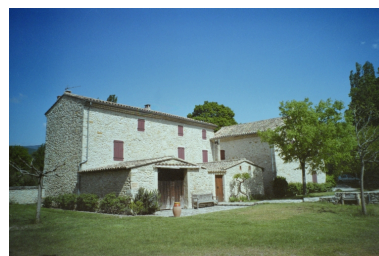
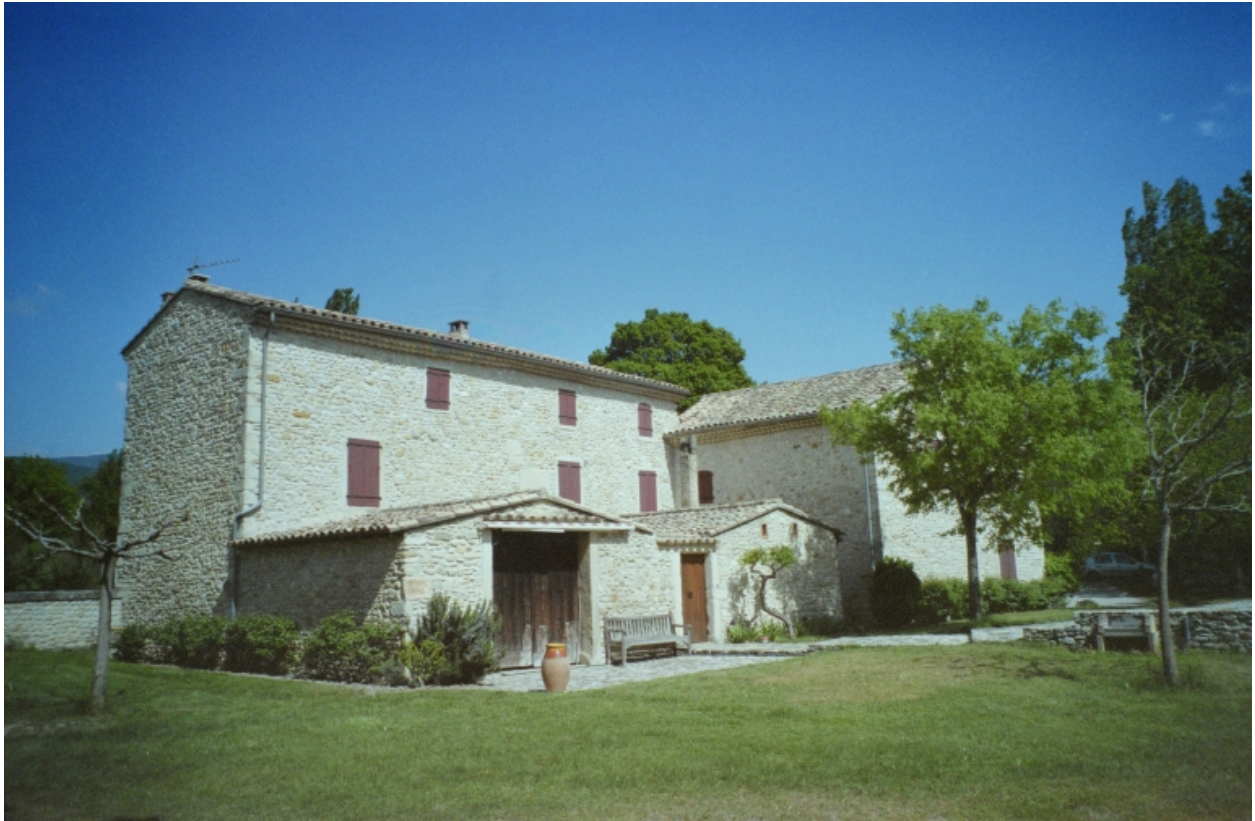
Vue d'ensemble prise du sud-ouest : bergerie et four à pain au 1er plan, corps de logis derrière.

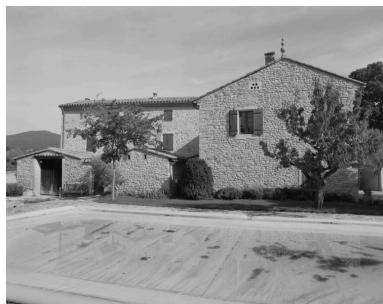
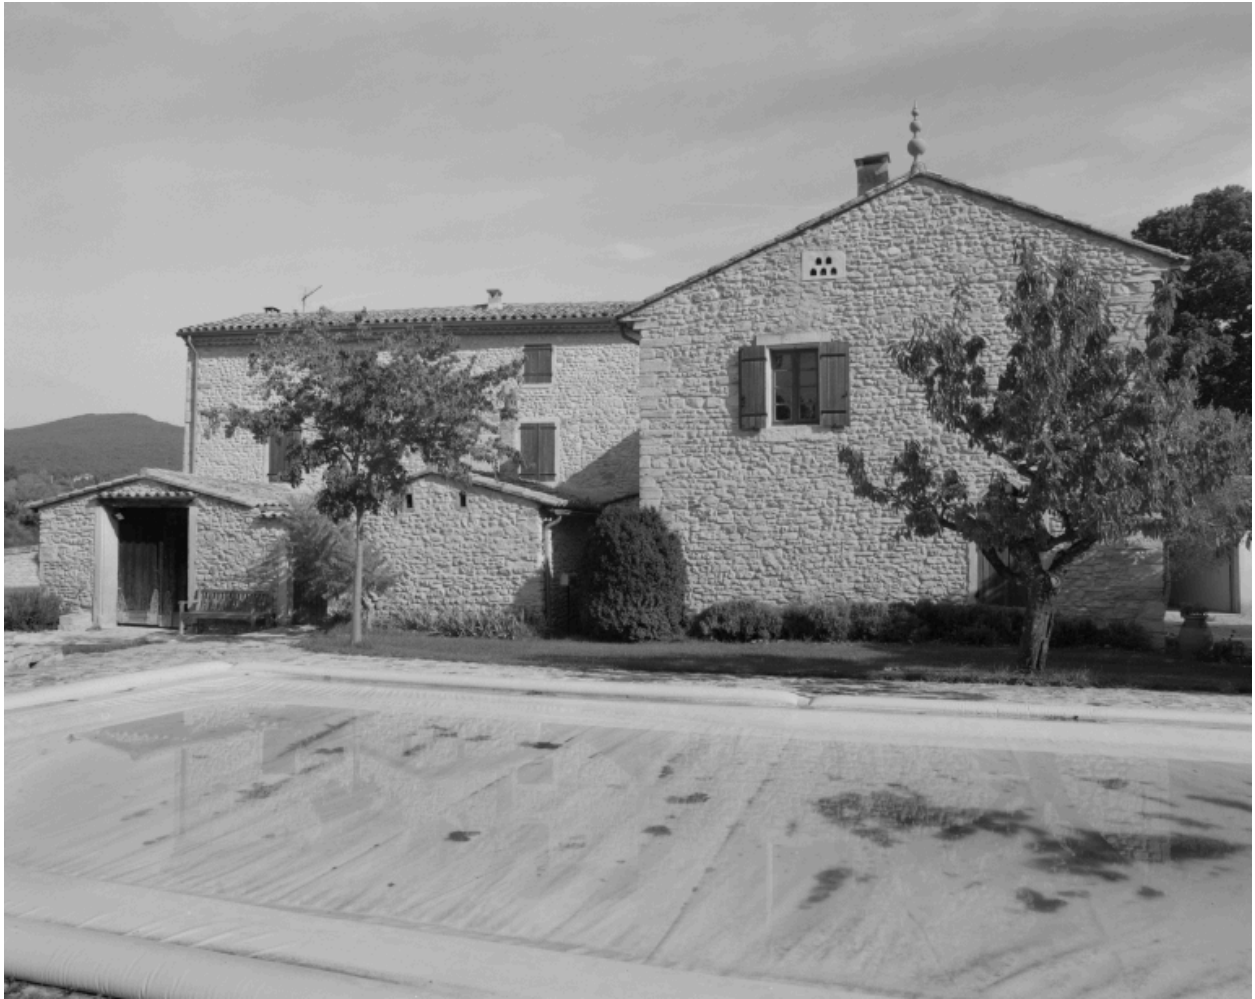
Elévations sud, vue d'ensemble.
Phot. Alain Franchella
IVR82_19982600571X

Elévations sud, vue d'ensemble.

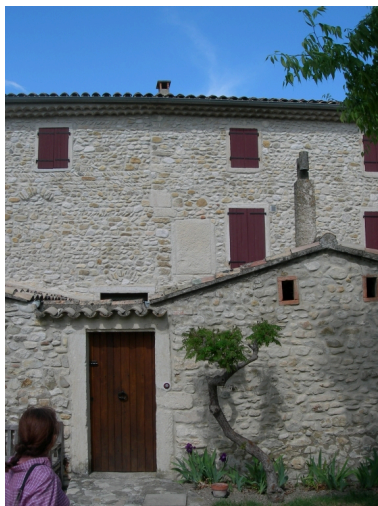
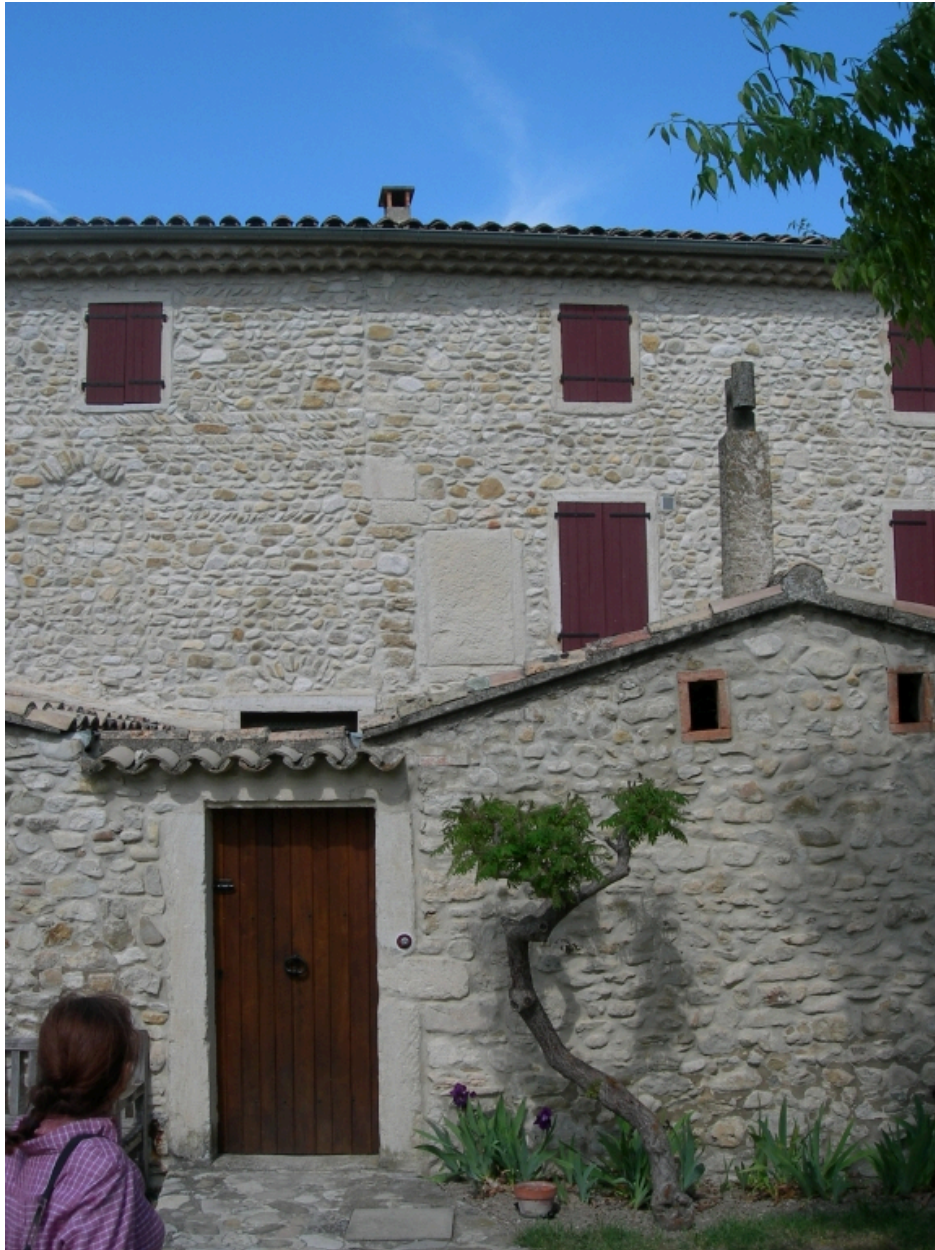
Vue partielle de l'élévation sud du
logis sur cour et du four à pain.
Phot. Annie Tosi-Remy
IVR82_20062600057NUCA

Vue partielle de l'élévation sud du logis sur cour et du four à pain.

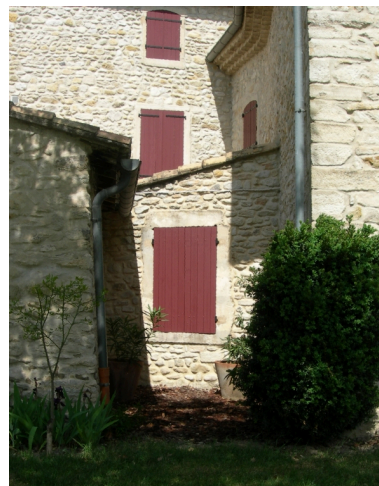
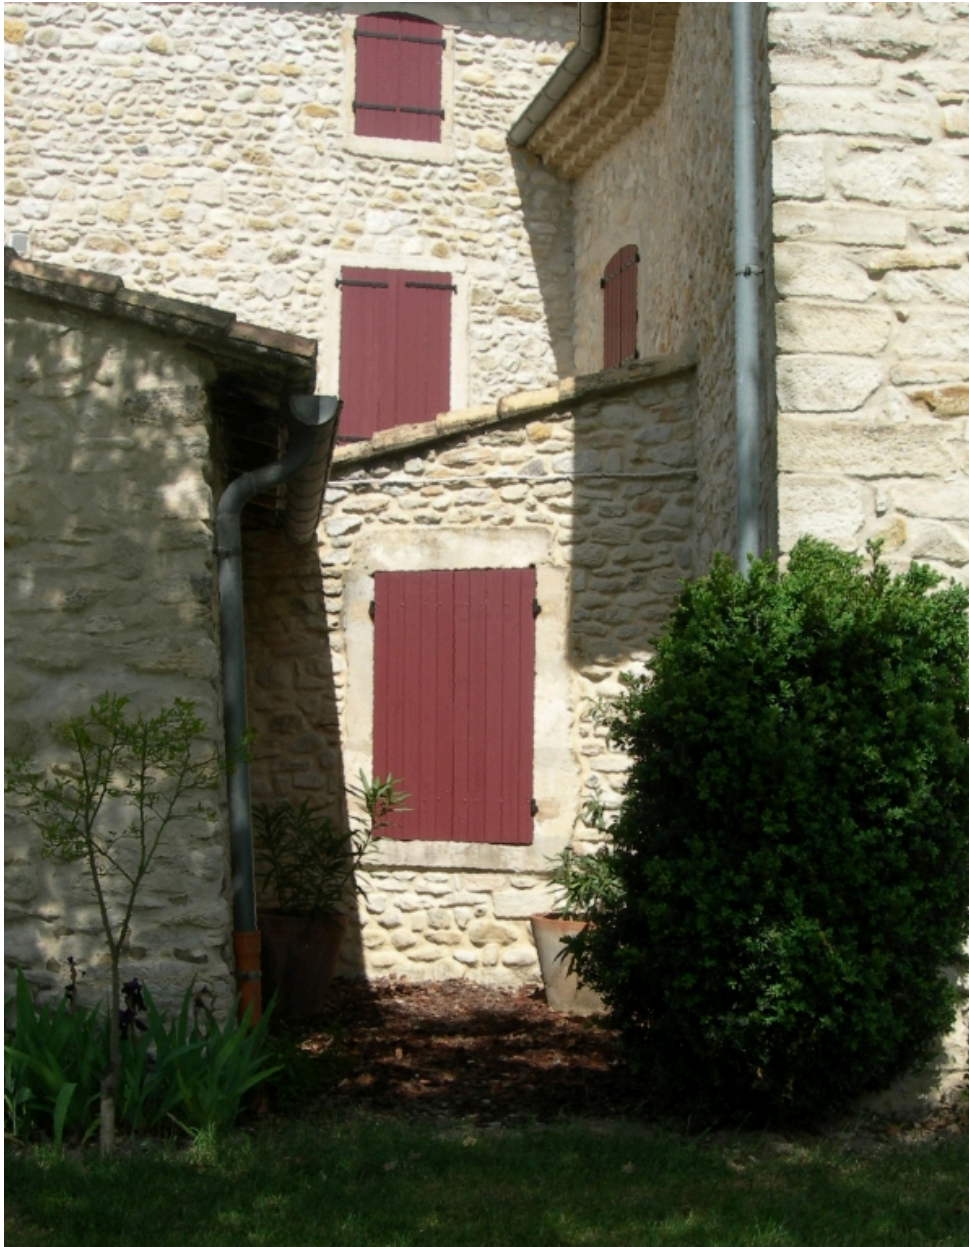
Elévation sud, vue partielle.
Phot. Annie Tosi-Remy
IVR82_20062600058NUCA

Elévation sud, vue partielle.

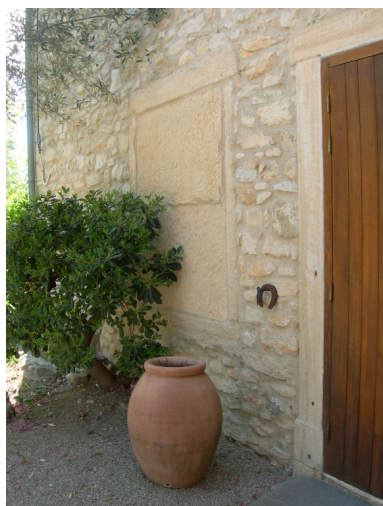
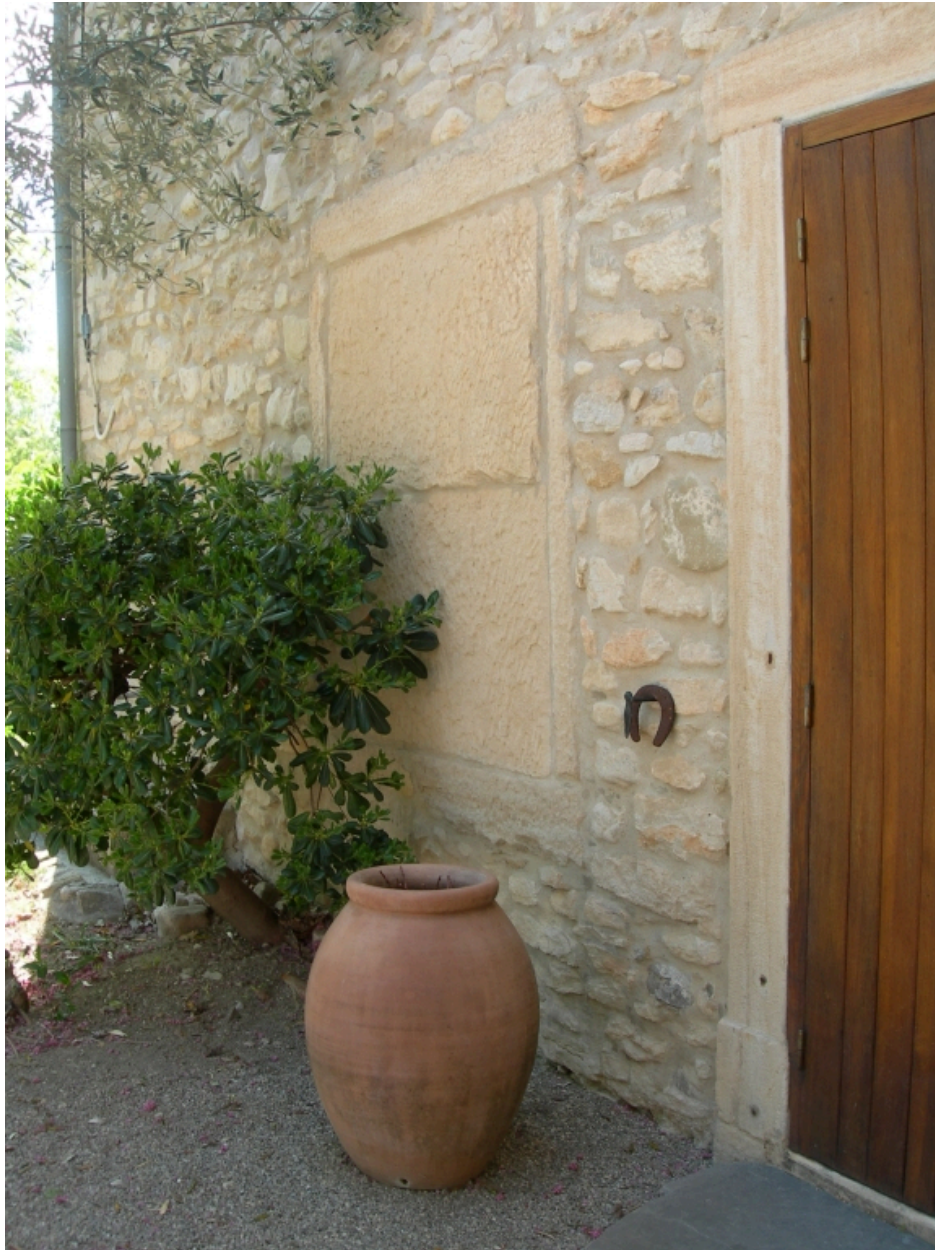
Aile en retour, détail
de l'élévation est.
Phot. Annie Tosi-Remy
IVR82_20062600059NUCA

Aile en retour, détail de l'élévation est.

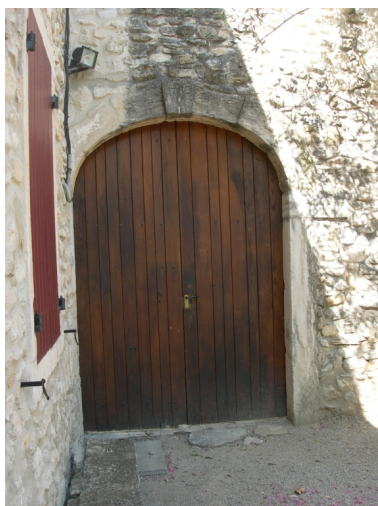
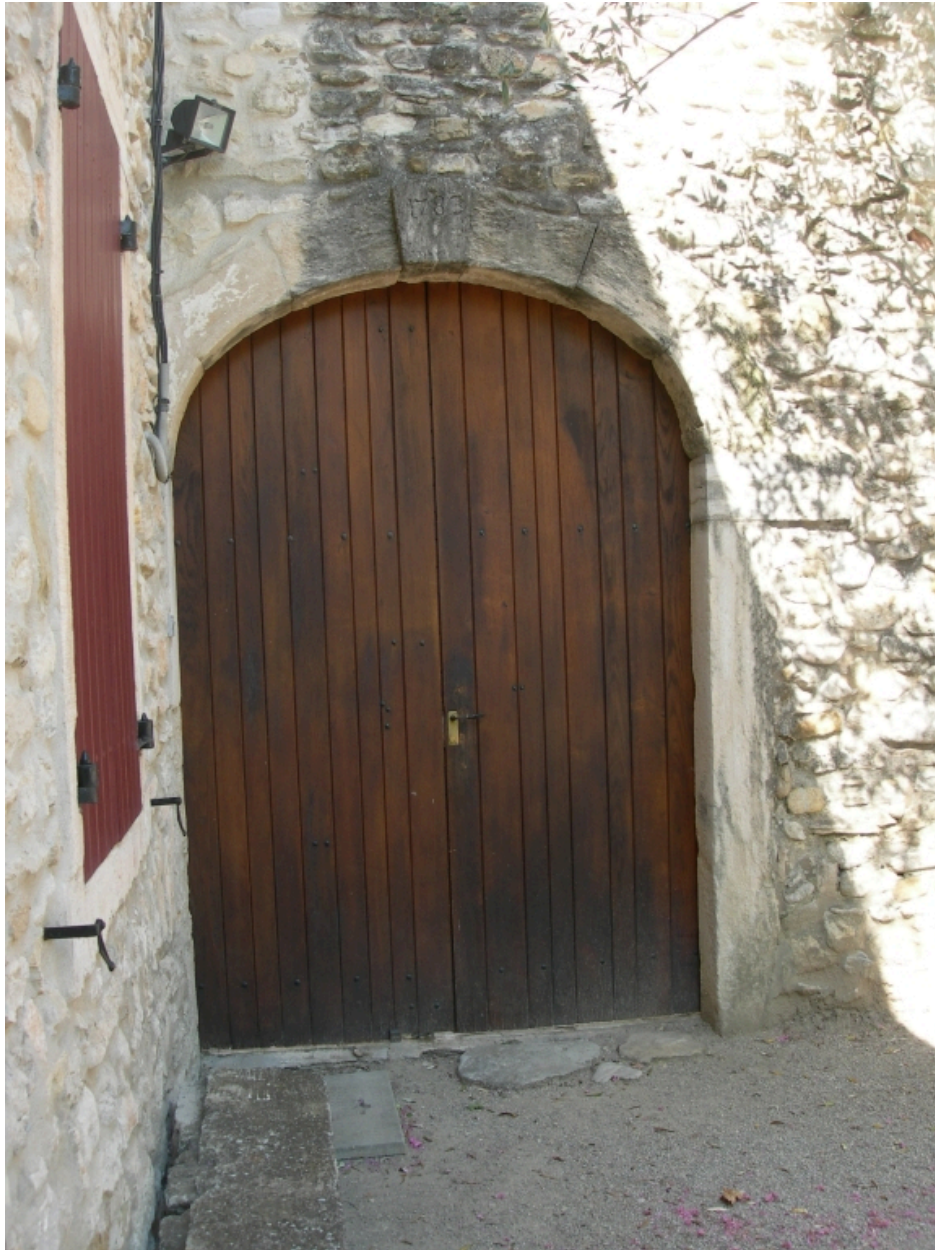
Porte donnant sur la cour
nord, où se situent les meules.
Phot. Annie Tosi-Remy
IVR82_20062600060NUCA

Porte donnant sur la cour nord, où se situent les meules.

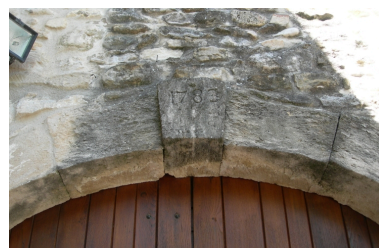
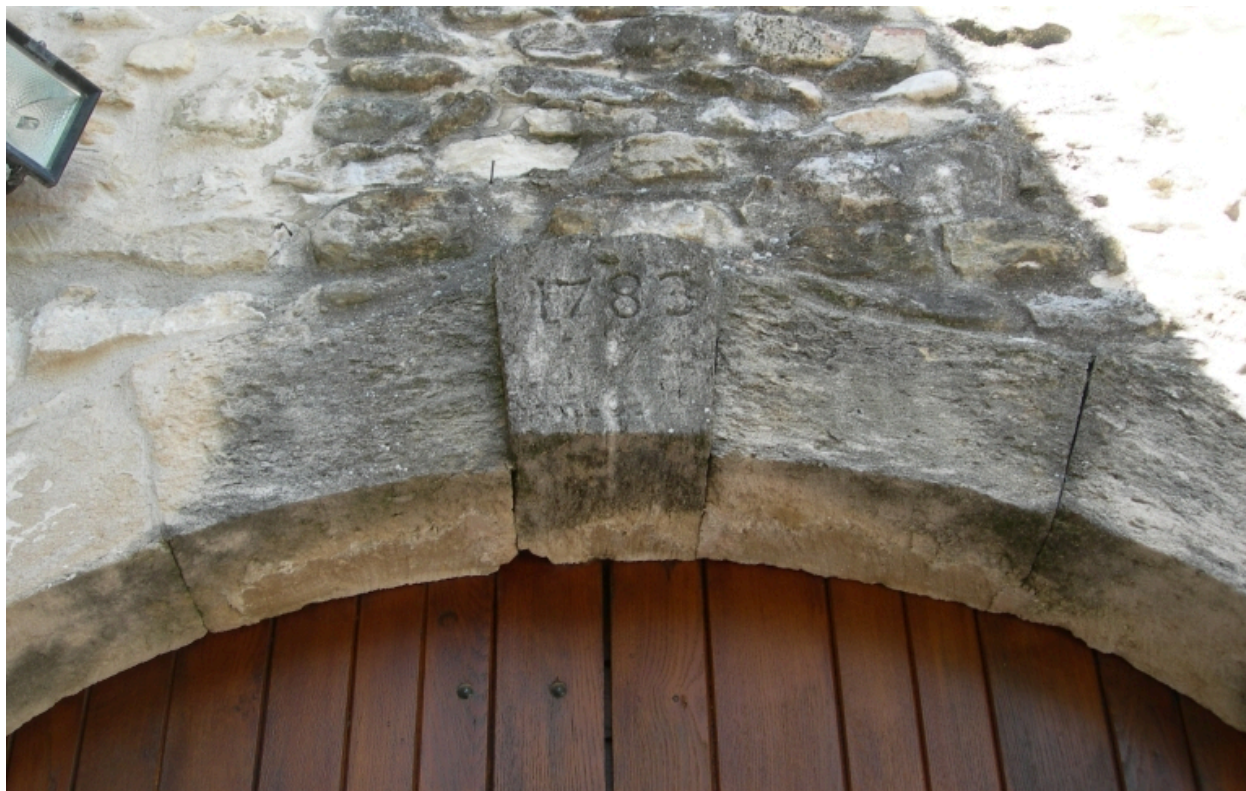
Détail de la porte donnant sur
la cour nord : clef datée 1783.
Phot. Annie Tosi-Remy
IVR82_20062600061NUCA

Détail de la porte donnant sur la cour nord : clef datée 1783.

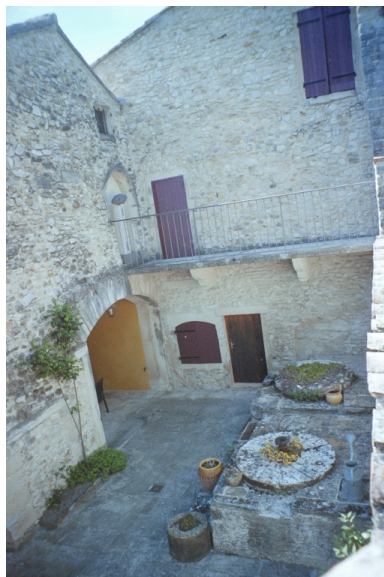
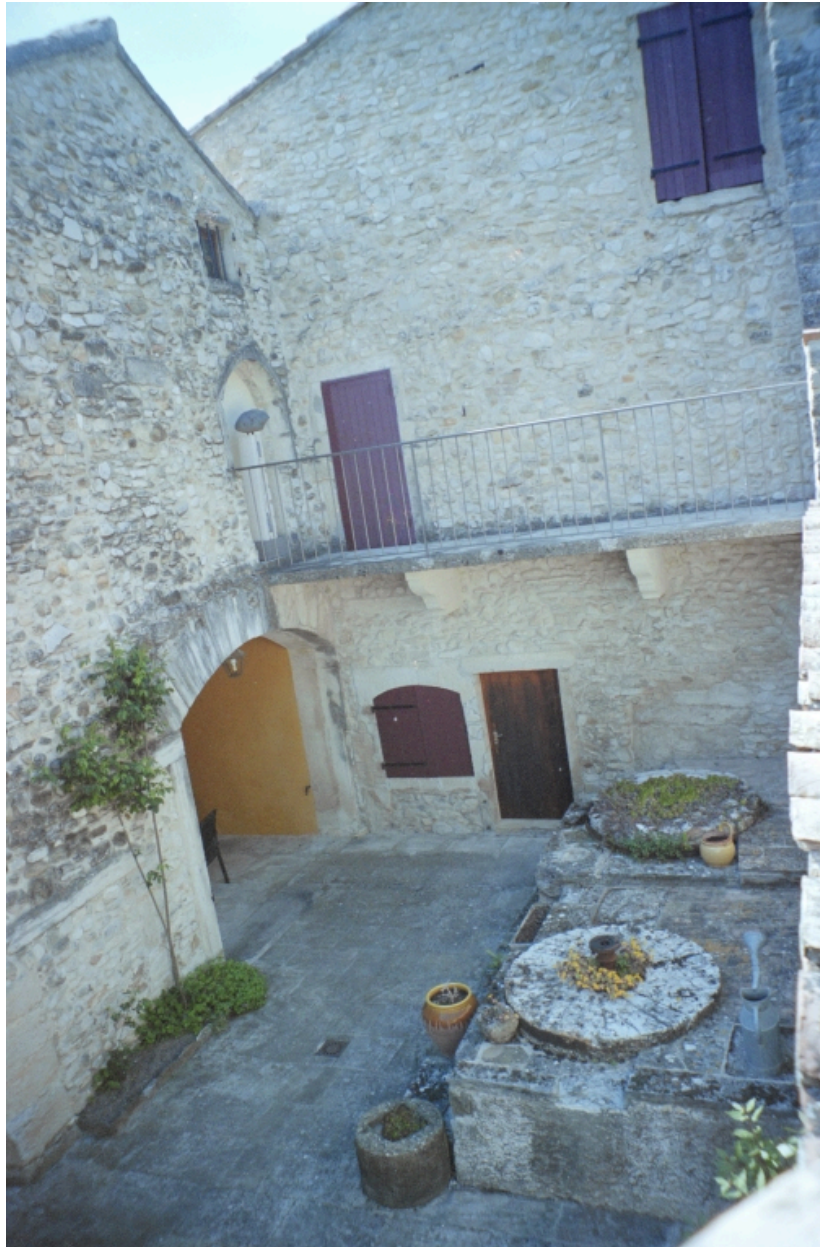
Vestiges de l'ancien moulin :
meules, dans la cour intérieure nord.

Vestiges de l'ancien moulin : meules, dans la cour intérieure nord.

(garages). L'édifice est constitué d'un corps principal rectangulaire de trois niveaux, au nord, et d'un corps rectangulaire de deux niveaux en retour à l'est, ménageant dans l'angle nord-est une petite cour close de murs ; la cour antérieure du corps principal est bordée au sud de petites dépendances en rez-de-chaussée, construites sur le même alignement mais séparées : bergerie accolée au corps principal et four à pain, moins profond, reliés par une porte à chaperon ouvrant sur la cour fermée, où se situe encore un corps en appentis contre le corps est. Les corps sont couverts individuellement de toits de tuile creuse, à longs pans (corps nord et est) ou à deux pans (dépendances) et à pignons couverts ; une génoise borde les rives des toits des corps principaux, à 2 (corps nord) et 3 rangs (est). L'ensemble est bâti en moellons mixtes de calcaire et molasse, on remarque quelques assises en arête-de-poisson et une reprise de construction verticale dans l'élévation principale (au sud) du corps nord, ainsi que des ouvertures murées (?) par de grandes dalles. Ce corps, abritant logis et dépendances, comprend un étage de soubassement (voûté ?) renfermant le moulin (renseignement oral), un rez-de-chaussée surélevé et un étage en surcroît ; ses élévations nord et ouest sont aveugles. Le logis, avec escalier intérieur en pierre, occupe aussi le rez-de-chaussée et l'étage du corps est, dont le comble perdu contient un pigeonnier : l'entrée, pierre monolithe percée de 5 boulins, est intégrée dans le pignon sud. Un ancien logis, avec cheminée et « bugade » (cuve à lessive) se situait près du four à pain. L'intérieur n'a pas pu être visité. Les élévations sont partiellement à travées, et les baies, rectangulaires pour la plupart, encadrées de pierre de taille ; quelques fenêtres sont couvertes de linteaux segmentaires. D'autres baies sont cintrées : dans le mur sud fermant la petite cour postérieure, est ménagée une porte bâtarde couverte d'un arc en anse de panier, dont la clef en relief porte la date 1783 ; au 1er niveau de l'élévation nord du corps donnant sur cette cour, s'ouvre une large arcade segmentaire appareillée, surmontée, dans l'angle, d'un arc qui donne sur un balcon longeant l'élévation est du corps principal. La cour renferme, adossé au mur nord, un massif en pierre sur lesquelles sont placées deux meules circulaires en pierre.
