Rhône-Alpes, Loire
Boën
Chambayard

Maison

Numéro de dossier : IA42001286
Date de l'enquête initiale : 2000
Date(s) de rédaction : 2004
Cadre de l'étude : inventaire topographique Canton de Boën - Sail-sous-Couzan
Degré d'étude : étudié

Dénomination : maison
Parties constituantes non étudiées : colombier

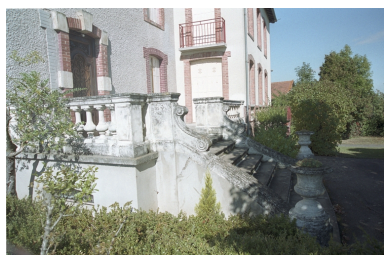
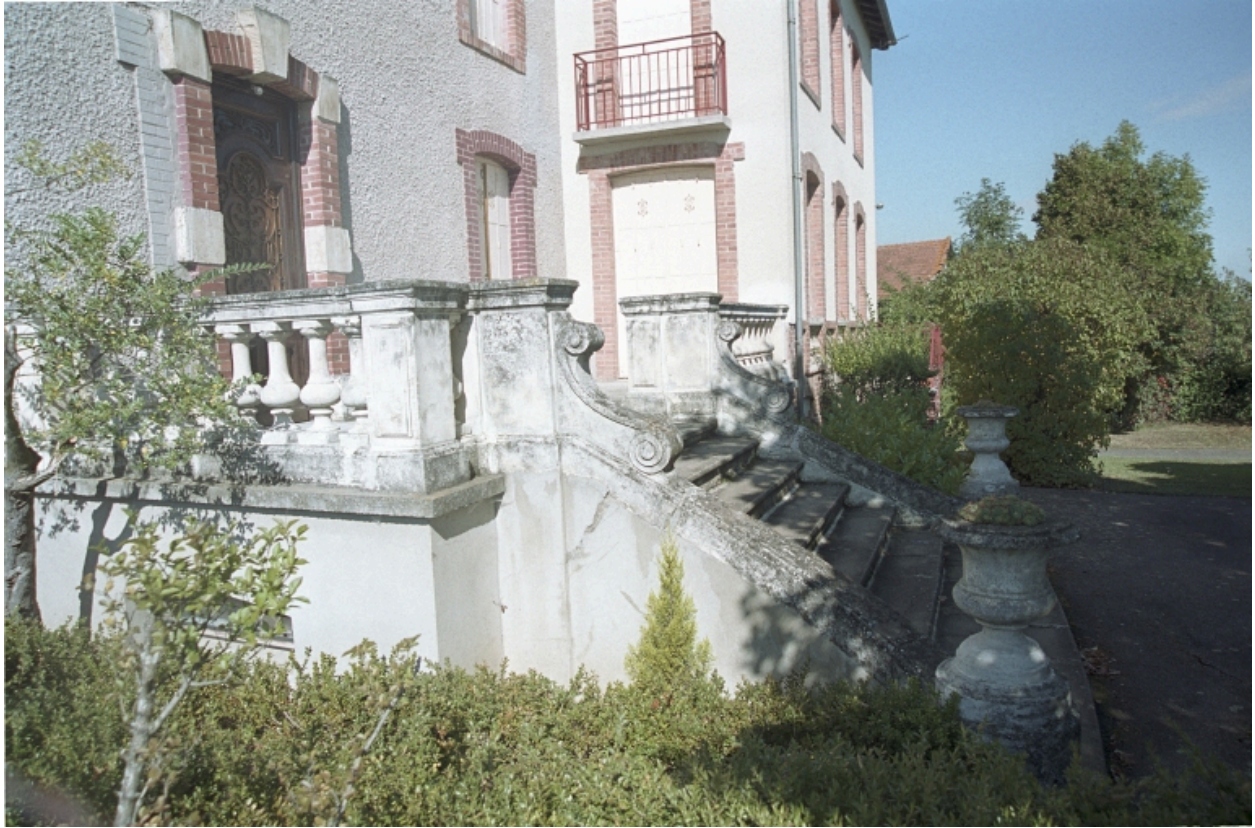
Vue générale de la maison de trois quarts.
Phot. Thierry Monnet
IVR82_20064200001ZE

Vue générale de la maison de trois quarts.

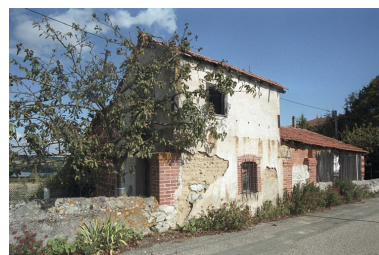
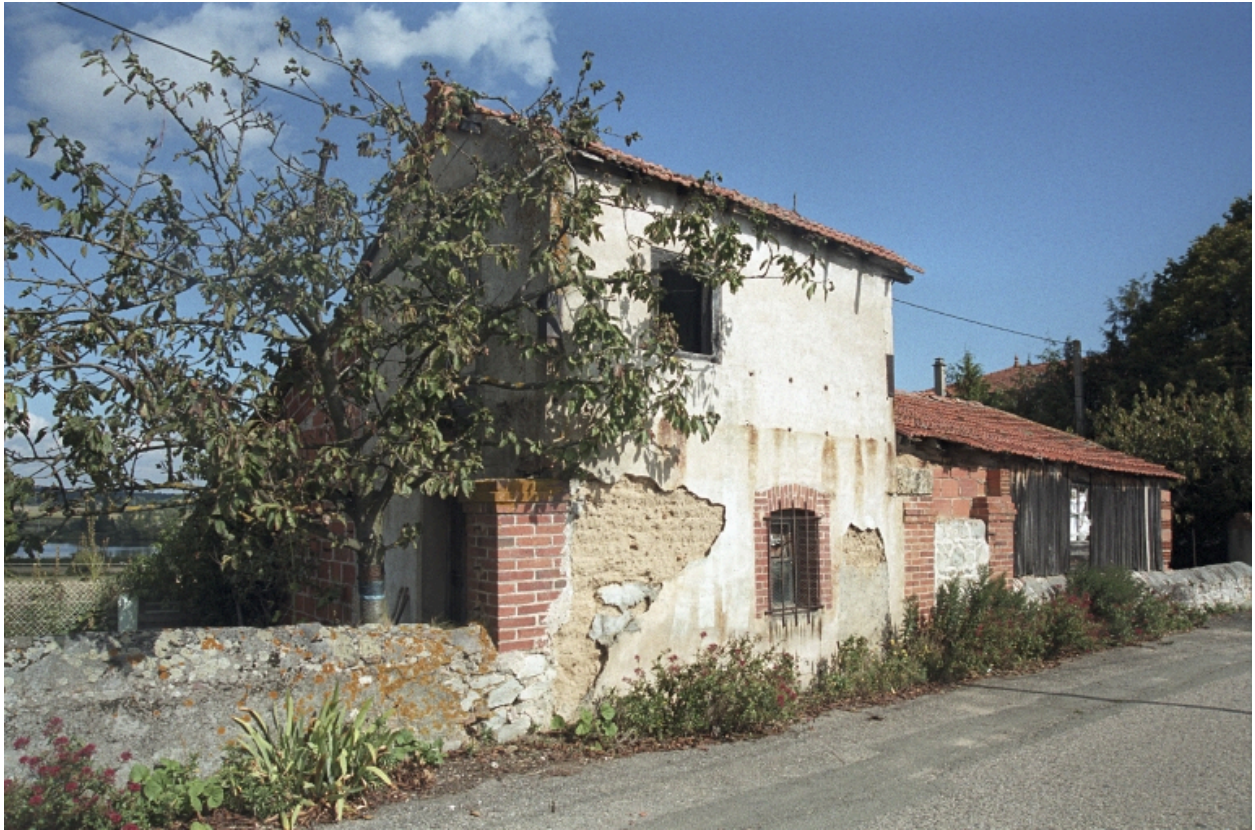
Vue d'ensemble depuis l'ouest du pigeonnier.
Phot. Thierry Monnet
IVR82_20064200003ZE

Vue d'ensemble depuis l'ouest du pigeonnier.

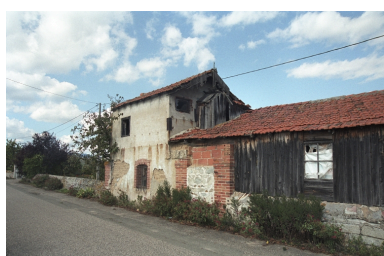
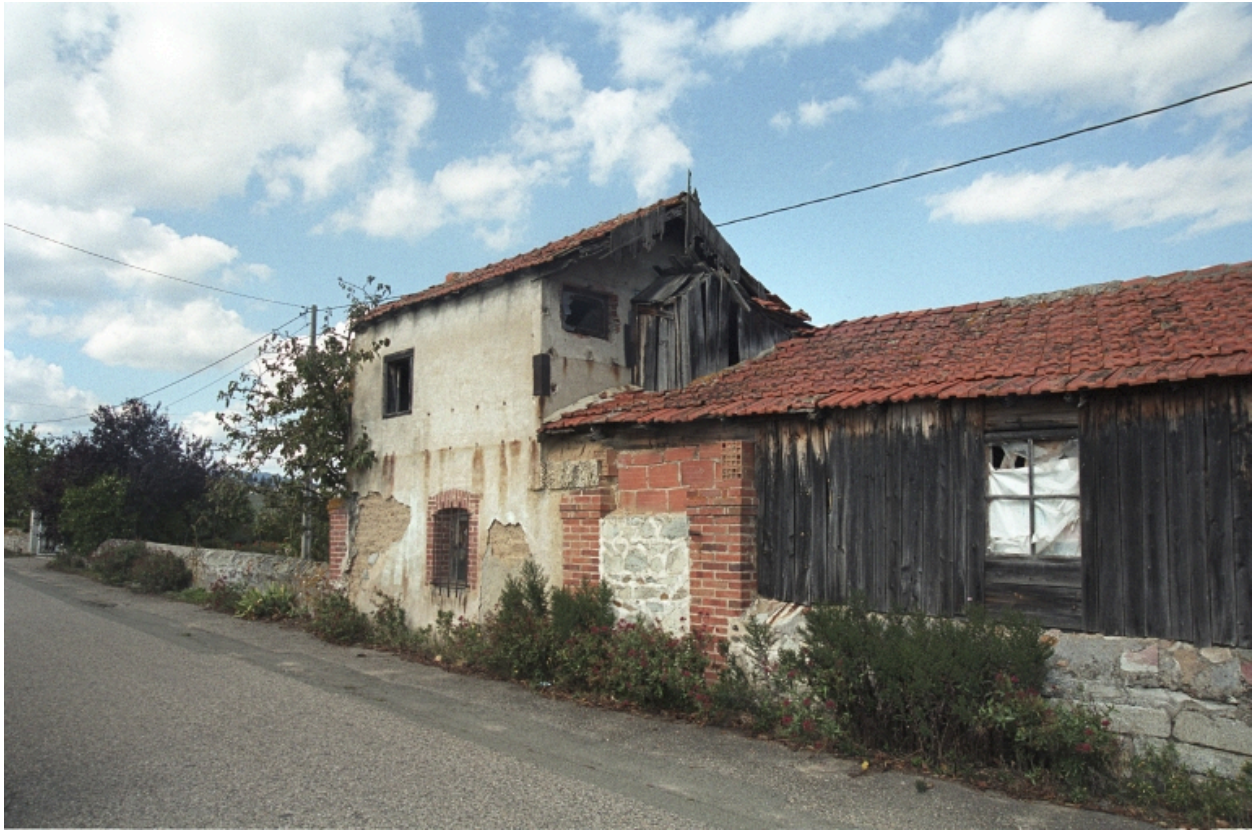
Vue d'ensemble depuis l'est du pigeonnier.
Phot. Thierry Monnet
IVR82_20064200004ZE

Vue d'ensemble depuis l'est du pigeonnier.
