Rhône-Alpes, Haute-Savoie  
Cusy  
la Tropaz  
route des Bauges

## Ferme

Numéro de dossier : IA74003011

Cadre de l'étude : inventaire topographique Inventaire du Parc naturel régional du Massif des Bauges

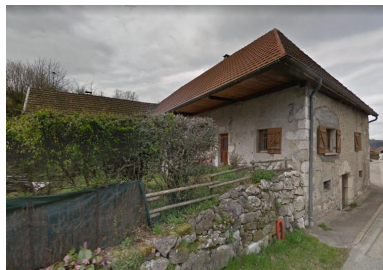
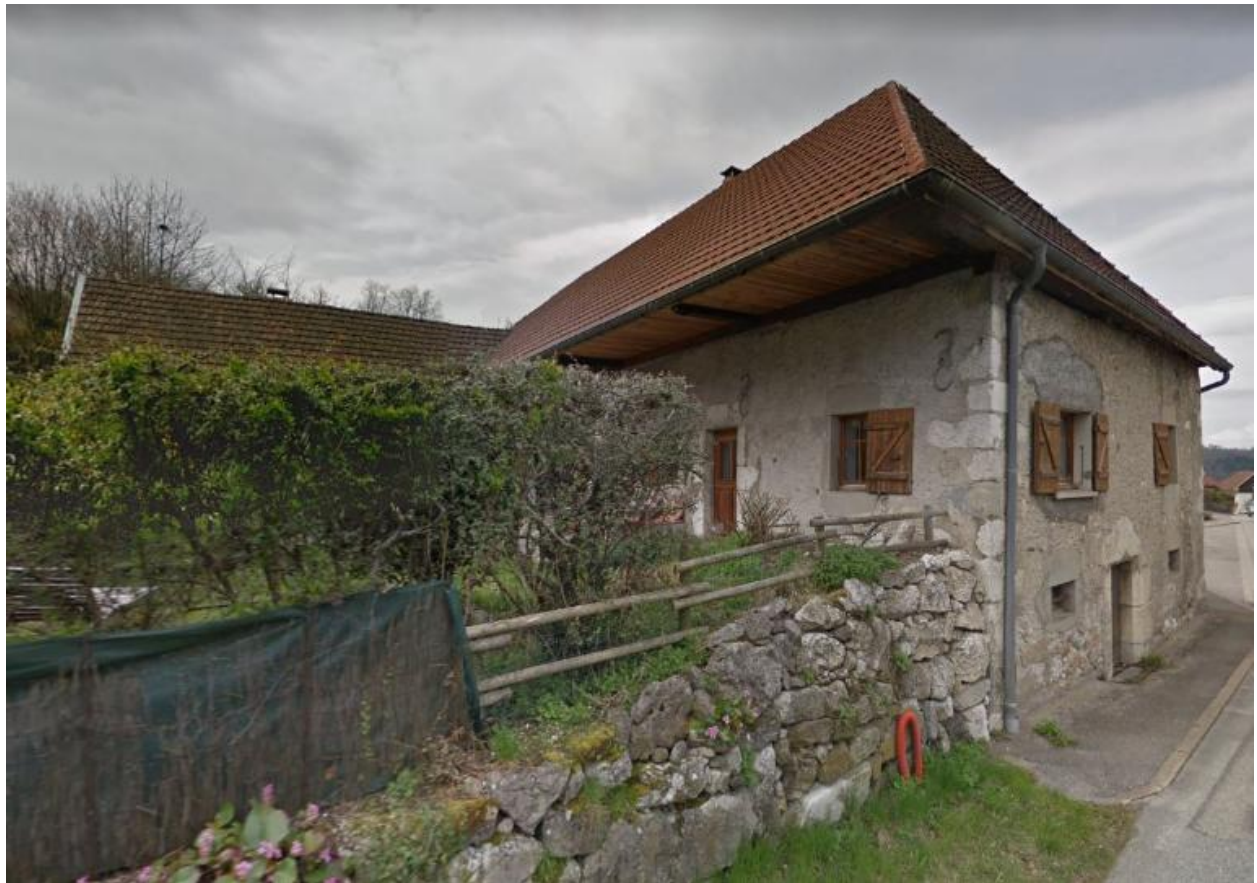
Vue d'ensemble de trois-quarts avant droit. Photo Google Maps  
Phot. Thierry Monnet  
IVR84\_20207400054NUCA

Vue d'ensemble de trois-quarts avant droit. Photo Google Maps

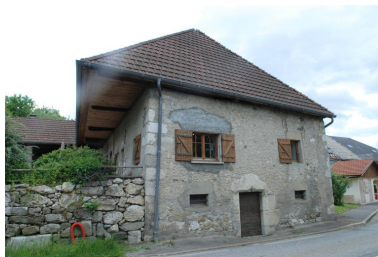
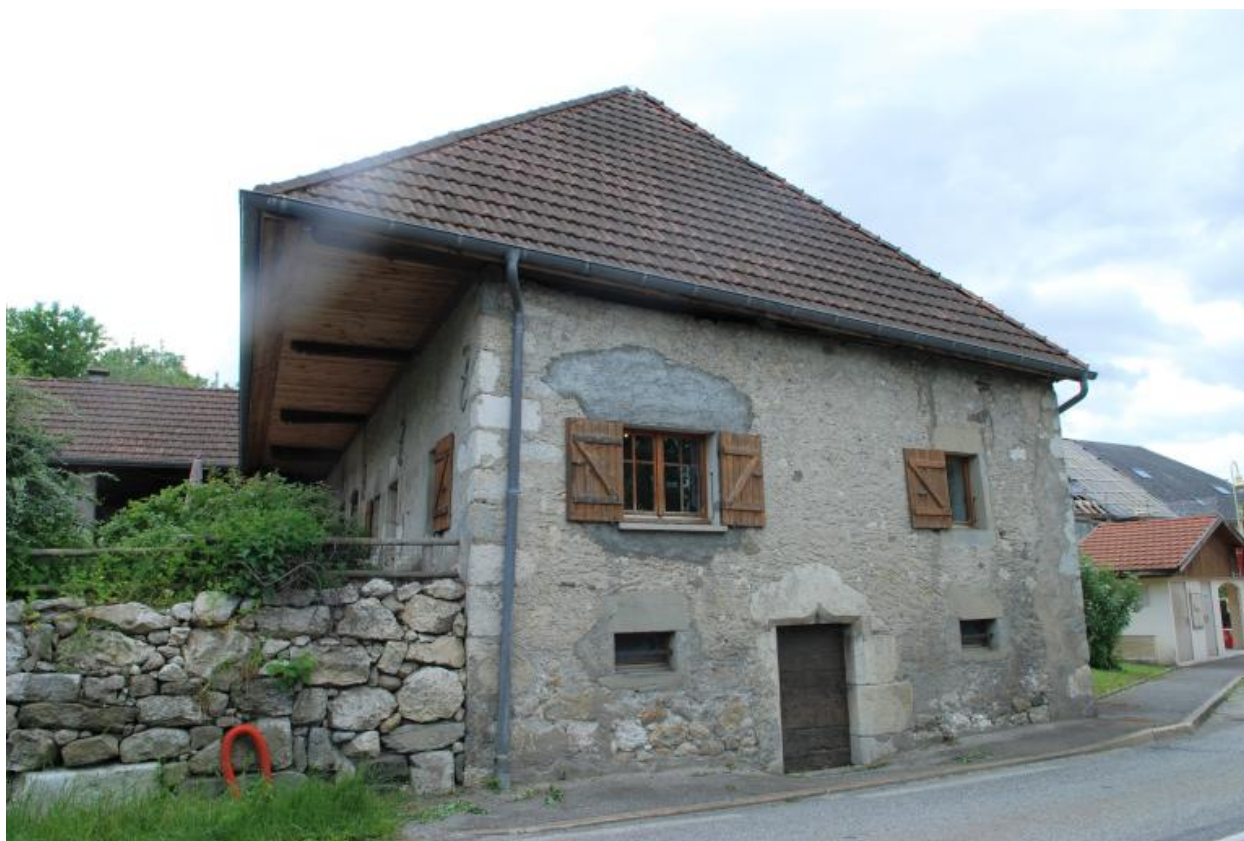
Vue d'ensemble de trois-quarts avant droit depuis la route.  
Phot. Thierry Monnet  
IVR84\_20207400080NUCA

Vue d'ensemble de trois-quarts avant droit depuis la route.

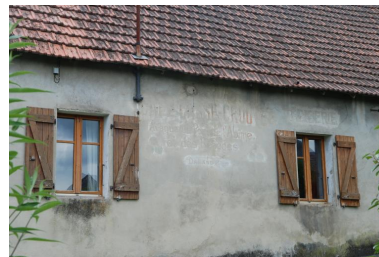
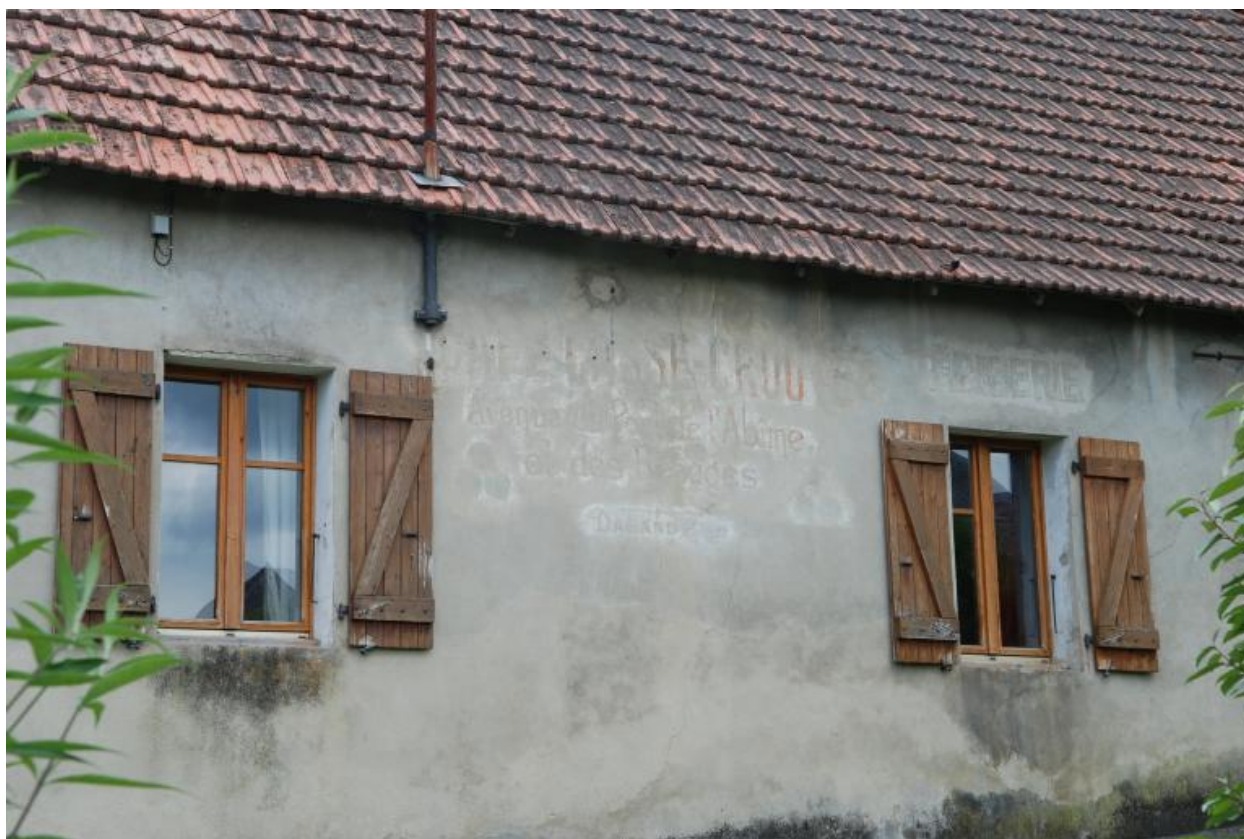
Détail des baies de la façade ouest avec inscriptions peintes.  
Phot. Thierry Monnet  
IVR84\_20207400081NUCA

Détail des baies de la façade ouest avec inscriptions peintes.

Le bâtiment étudié existait déjà en 1890 sous le numéro 867 et avec Grosjean Jean, dit Panier, pour propriétaire. Présence de quelques baies avec un encadrement ancien (chanfreins, linteau accolade) qui sont des remplois. Quelques baies ont été remaniées avec un encadrement ciment. Ferme datant vraisemblablement du milieu du 19<sup>e</sup> siècle. Aujourd'hui le corps de bâtiment principal est divisé en deux parcelles, signe d'une division antérieure (après 1890, date à laquelle le bâtiment n'a qu'un numéro de parcelle) qui se constate encore aujourd'hui avec la présence de deux portes qui ouvrent dans deux espaces qui devaient être des cuisines (présence d'une cheminée, d'un potager dans l'une, d'un cendrier dans l'autre). Une pièce côté nord, avec une publicité rapportée sur la façade (Café Casse-croûte mesure du Pont de l'Abîme et des Bauges. Dagand propriétaire), était une ancienne épicerie, aujourd'hui transformée en chambre.

Le bâtiment est en moellon de calcaire enduit au ciment et à pierre vue. L'encadrement des baies est majoritairement en pierre de taille calcaire mais également en molasse ; quelques remplois de baies du 16<sup>e</sup> siècle. La toiture à longs pans avec croupe au nord et demi-croupe au sud est couverte de tuiles plates mécaniques. La charpente, désaxée, génère un large avant-toit au droit de la façade principale orientée à l'est.

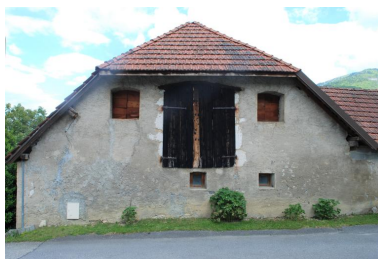
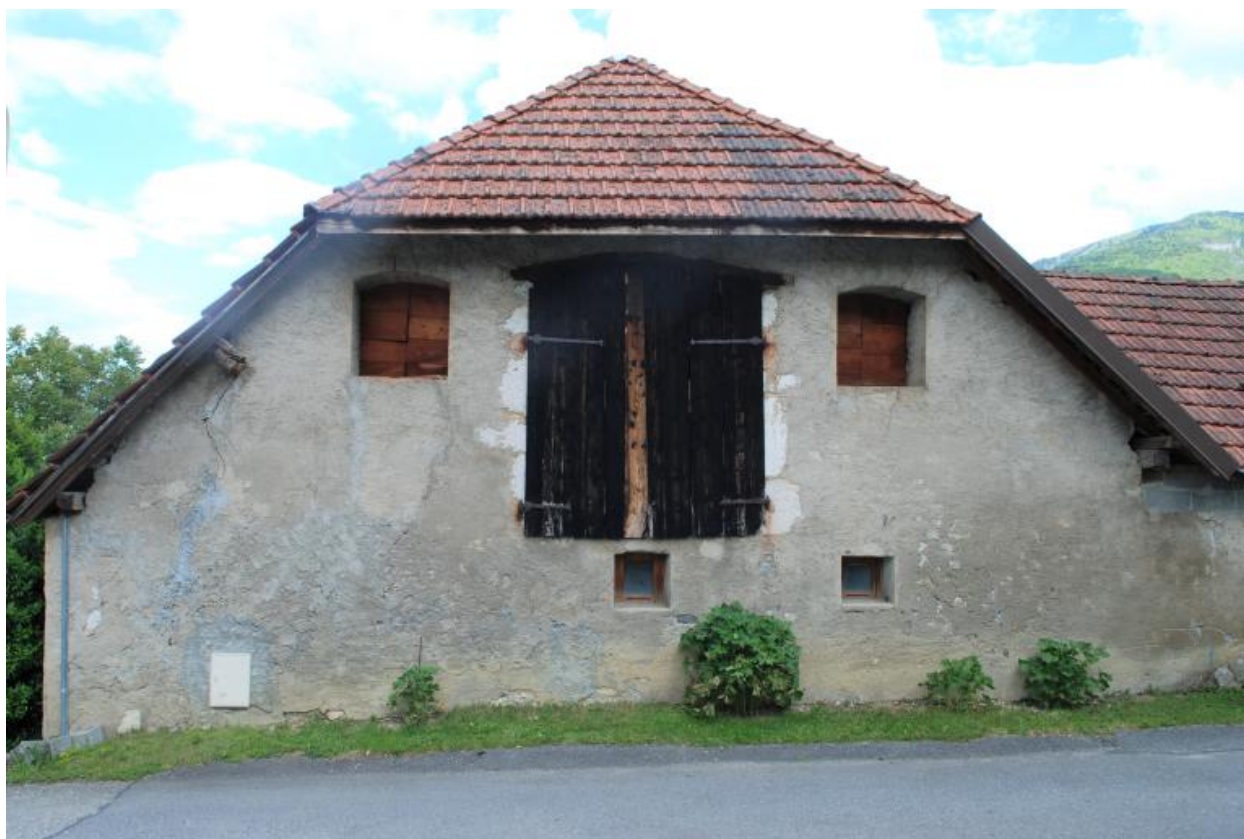
Vue d'ensemble du mur pignon sud.  
Phot. Thierry Monnet  
IVR84\_20207400082NUCA

Vue d'ensemble du mur pignon sud.

La ferme est composée d'un grand corps de bâtiment avec logis et grange-étable avec un second corps de bâtiment plus étroit, au sud, en retour d'équerre qui contient plusieurs espaces agricoles dont une remise. Le bâtiment principal comporte trois niveaux : un étage de soubassement, accessible depuis la route des Bauges qui passe au nord de la ferme sur laquelle ouvre une porte d'accès à la cave (encadrement avec un piédroit avec congé, un autre monolithe, les deux chanfreinés, et un linteau plus large à accolade), porte encadrée de deux jours horizontaux. Le rez-de-chaussée surélevé est accessible par la cour qui est en surplomb par rapport à la route (mur de soubassement en grosses pierres). Tout ce niveau est occupé en presque totalité par le logis, seul un espace au sud comporte une étable pour moitié en profondeur. L'accès au logis s'effectue par une première porte qui ouvre sur un couloir qui distribue deux chambres et une cuisine ; présence d'un potager et d'une cheminée dans cette dernière. Une seconde porte extérieure ouvre dans une salle, dans laquelle se trouve également une cheminée et un cendrier sous la fenêtre située en façade (autre ancienne cuisine ?), qui communique avec une pièce arrière (salle à manger ?) et à trois chambres desservies par un couloir central. Le troisième niveau abrite le fenil, accessible depuis le mur pignon sud par l'intermédiaire d'une haute double porte.

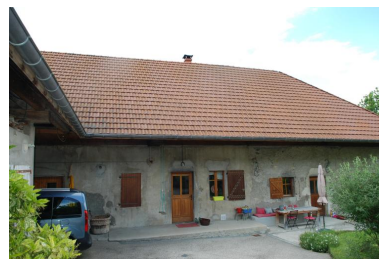
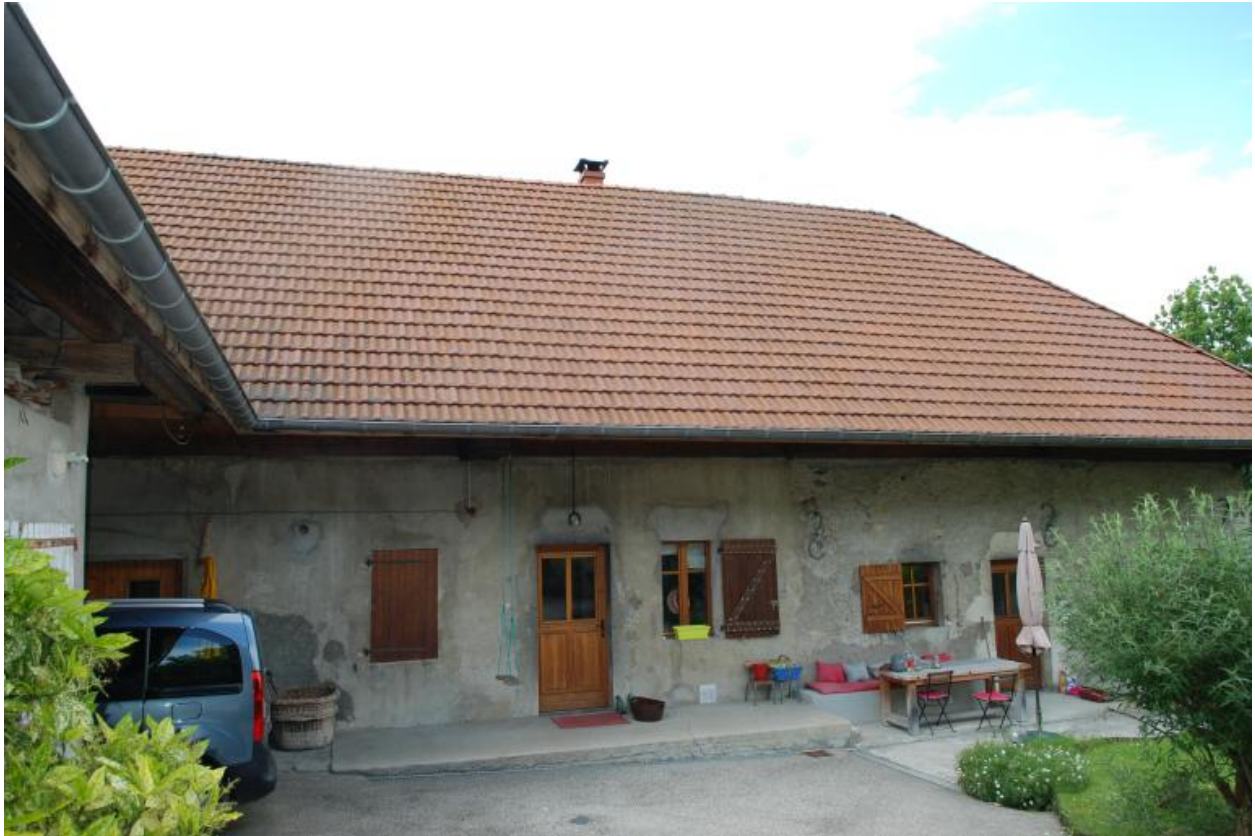
Vue d'ensemble de la façade principale sur cour orientée à l'est  
Phot. Thierry Monnet  
IVR84\_20207400083NUCA

Vue d'ensemble de la façade principale sur cour orientée à l'est

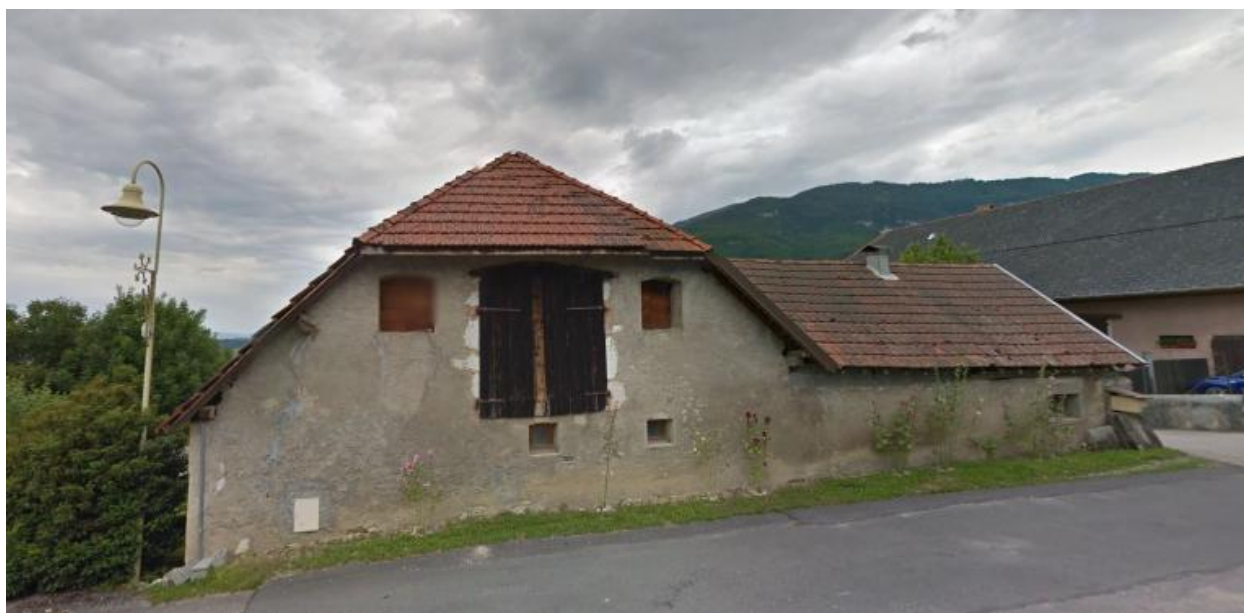
Vue d'ensemble du pignon sud. Photo Google Maps.  
Phot. Thierry Monnet  
IVR84\_20207400055NUCA

Vue d'ensemble du pignon sud. Photo Google Maps.
