Rhône-Alpes, Loire
Savignoux
Vergnon

Communs et ferme du château de Vergnon

Numéro de dossier : IA42003402
Date de l'enquête initiale : 2007
Date(s) de rédaction : 2013
Cadre de l'étude : inventaire topographique
Degré d'étude : monographié

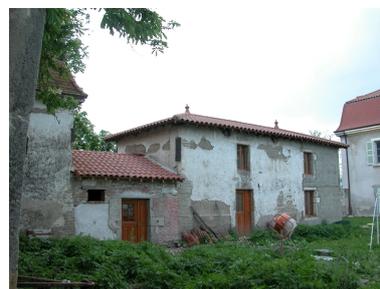
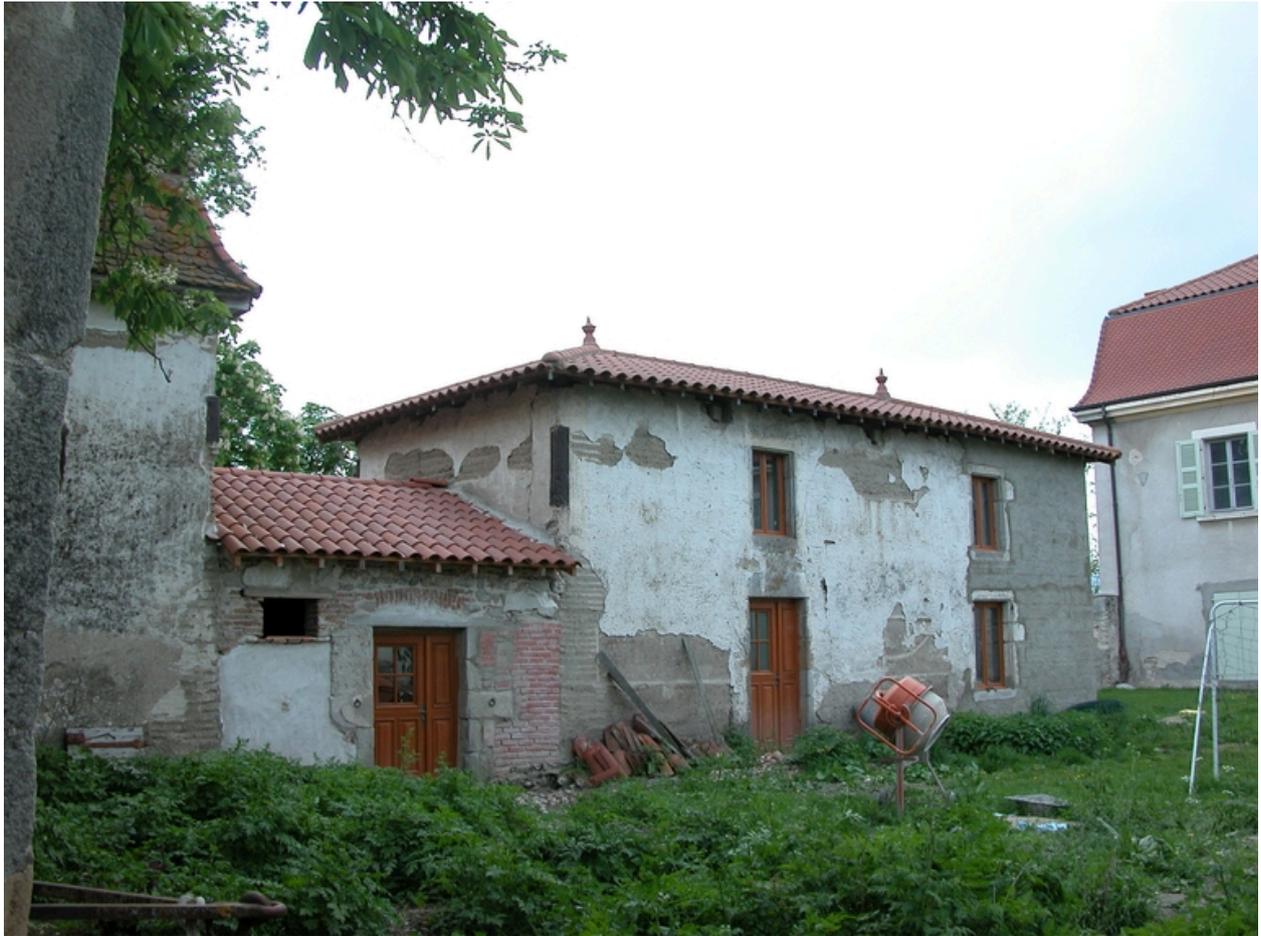
Vue d'ensemble du bâtiment sud des communs, depuis l'avant-cour. Phot. Caroline Guibaud
IVR82_20134202939NUCA

Vue d'ensemble du bâtiment sud des communs, depuis l'avant-cour.

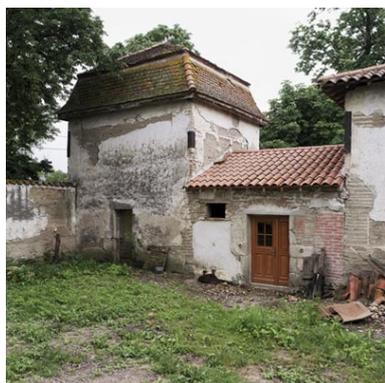
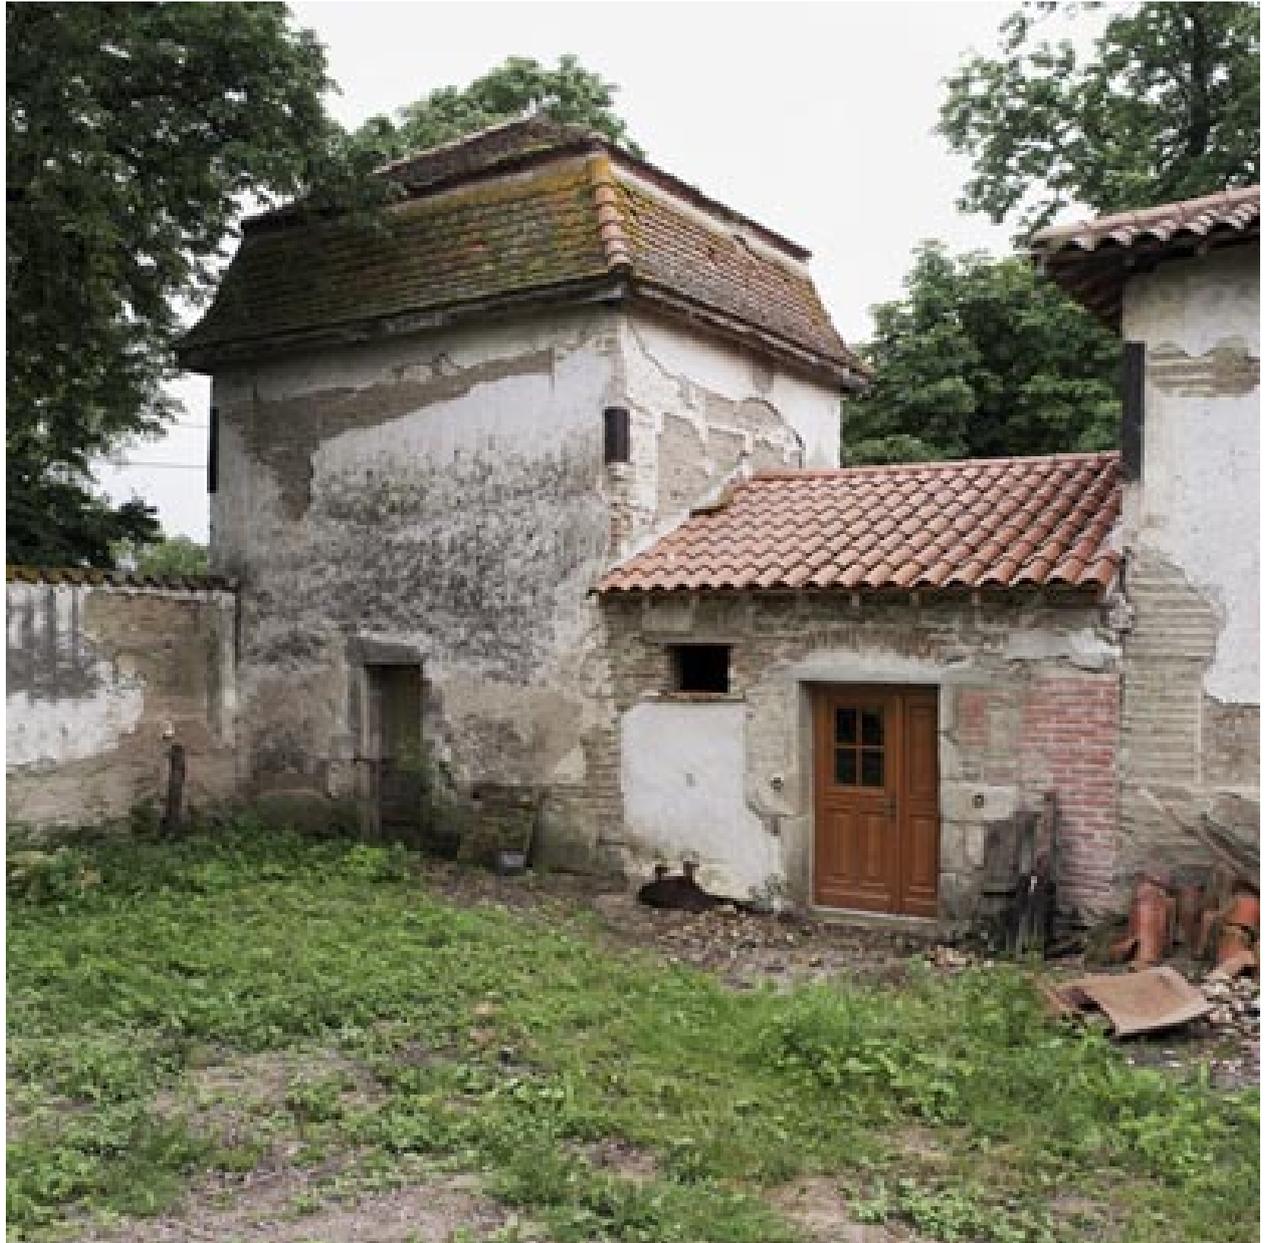
Vue d'ensemble du bâtiment sud des communs, depuis l'avant-cour. Phot. Didier Gourbin
IVR82_20074200132NUCA

Vue d'ensemble du bâtiment sud des communs, depuis l'avant-cour.

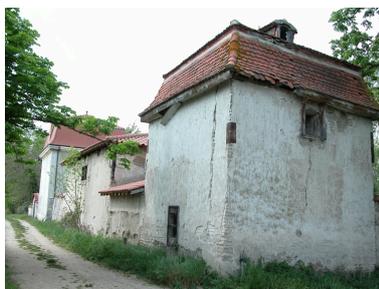
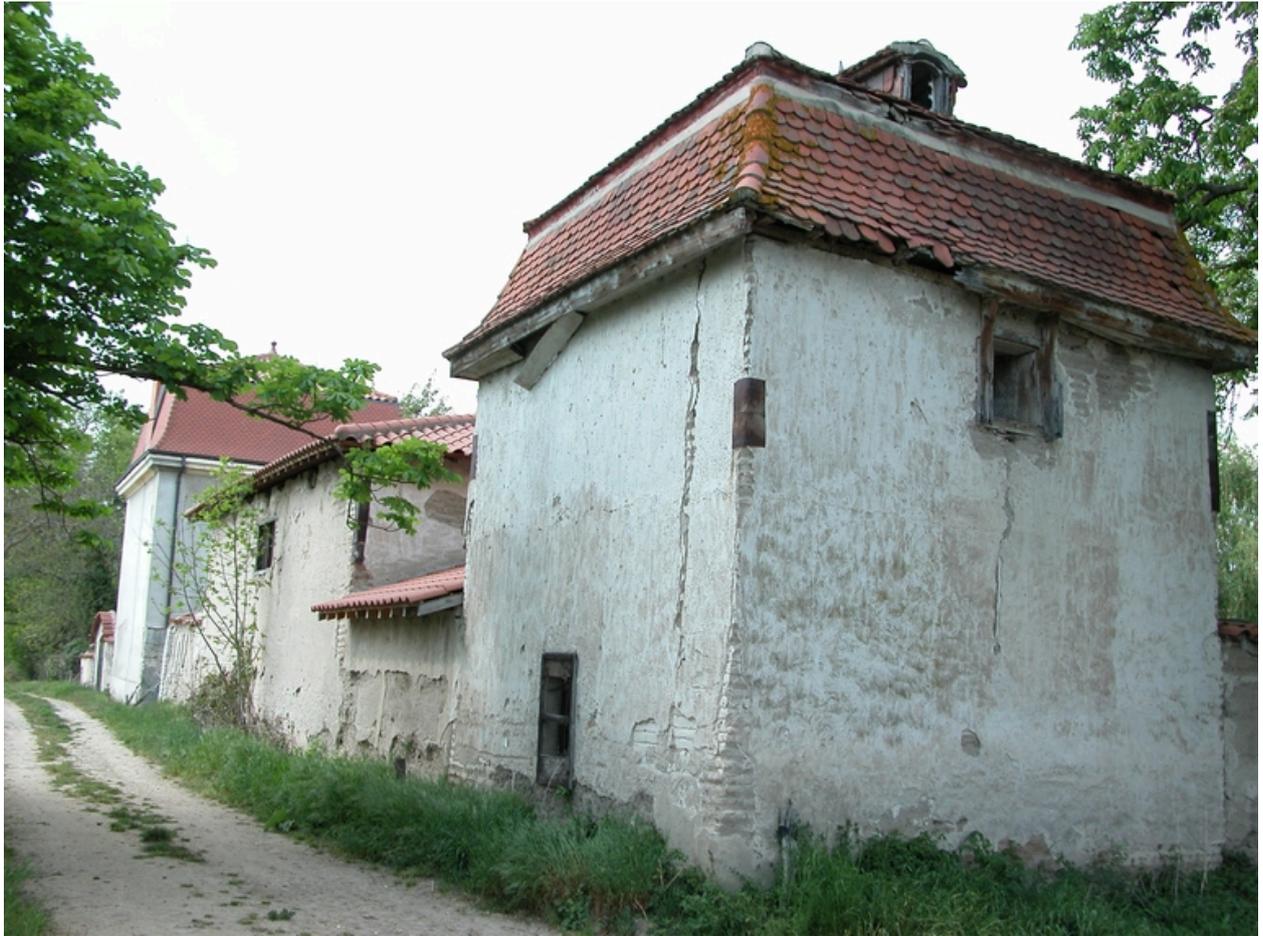
Vue d'ensemble du bâtiment sud des communs, depuis le sud. Phot. Caroline Guibaud
IVR82_20134202948NUCA

Vue d'ensemble du bâtiment sud des communs, depuis le sud.

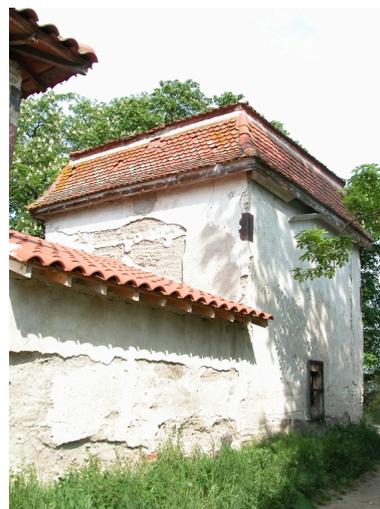
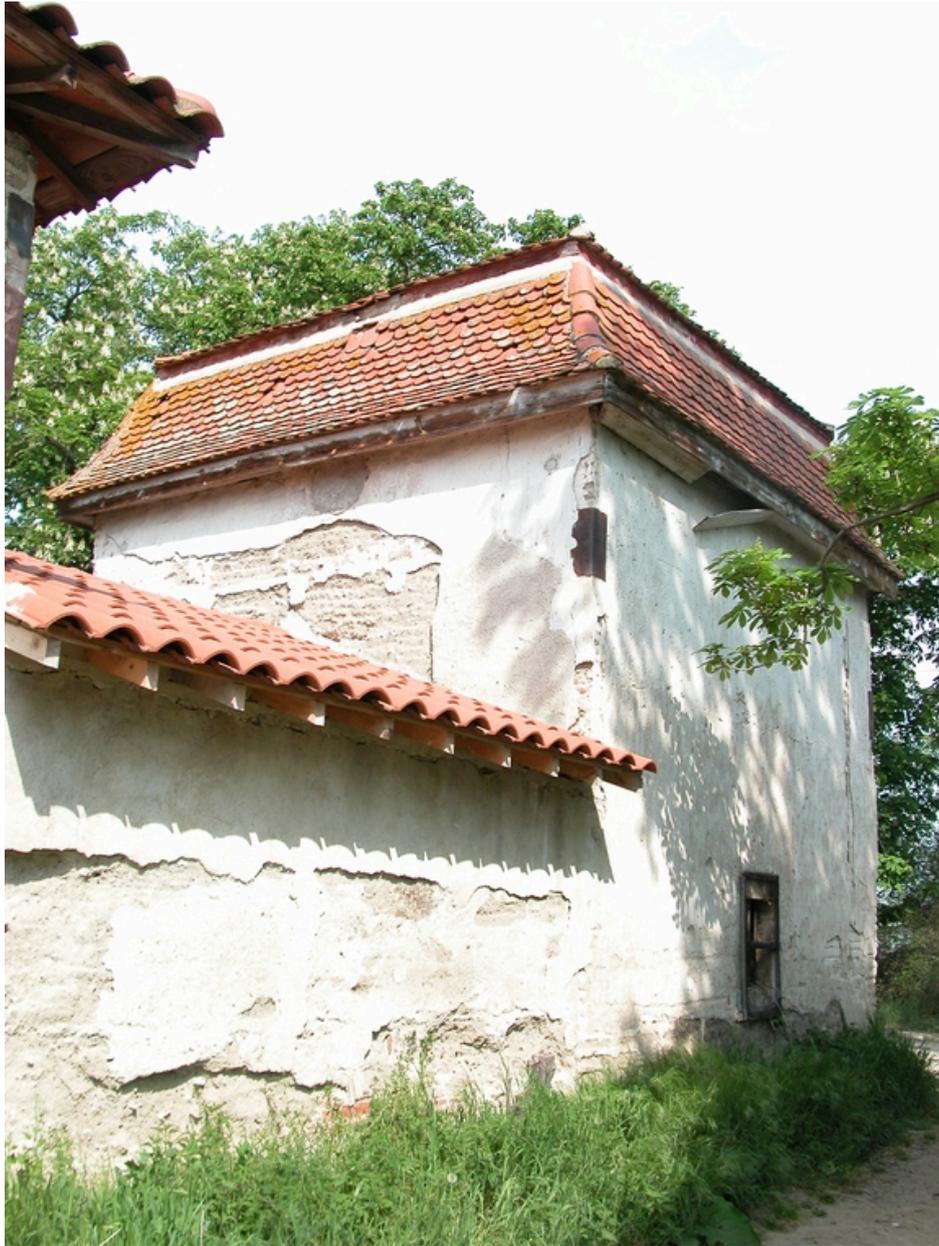
Vue du pigeonnier et du bâtiment sud des communs, depuis le sud-ouest. Phot. Caroline Guibaud
IVR82_20134202949NUCA

Vue du pigeonnier et du bâtiment sud des communs, depuis le sud-ouest.

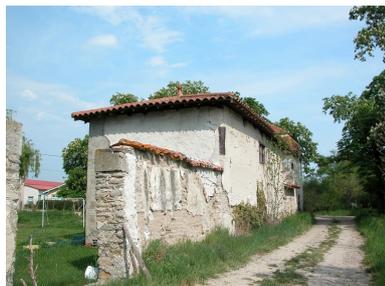
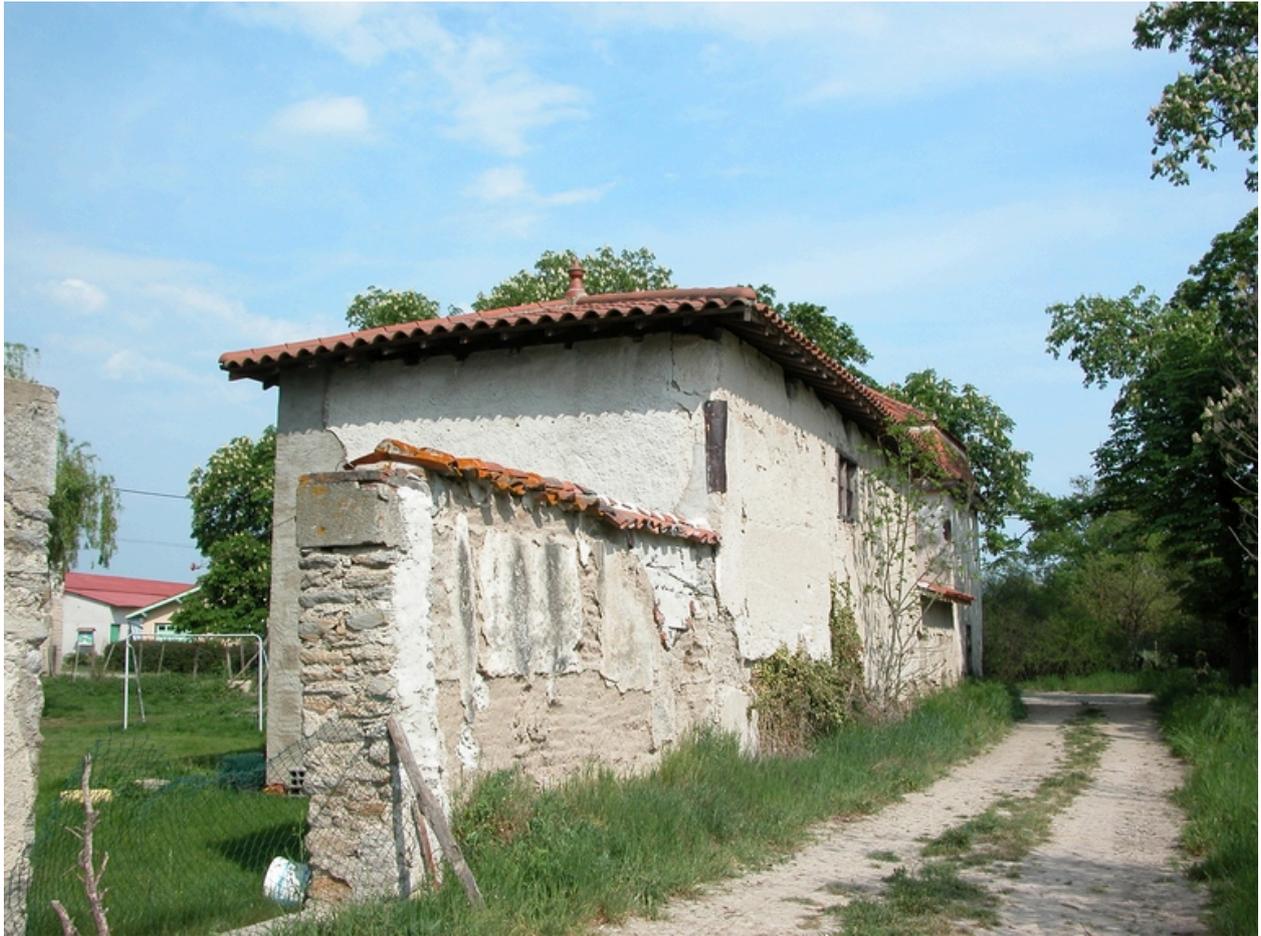
Vue d'ensemble du bâtiment sud
des communs, depuis l'ouest.
Phot. Caroline Guibaud
IVR82_20134202952NUCA

Vue d'ensemble du bâtiment sud des communs, depuis l'ouest.

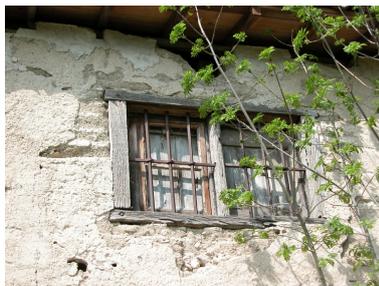
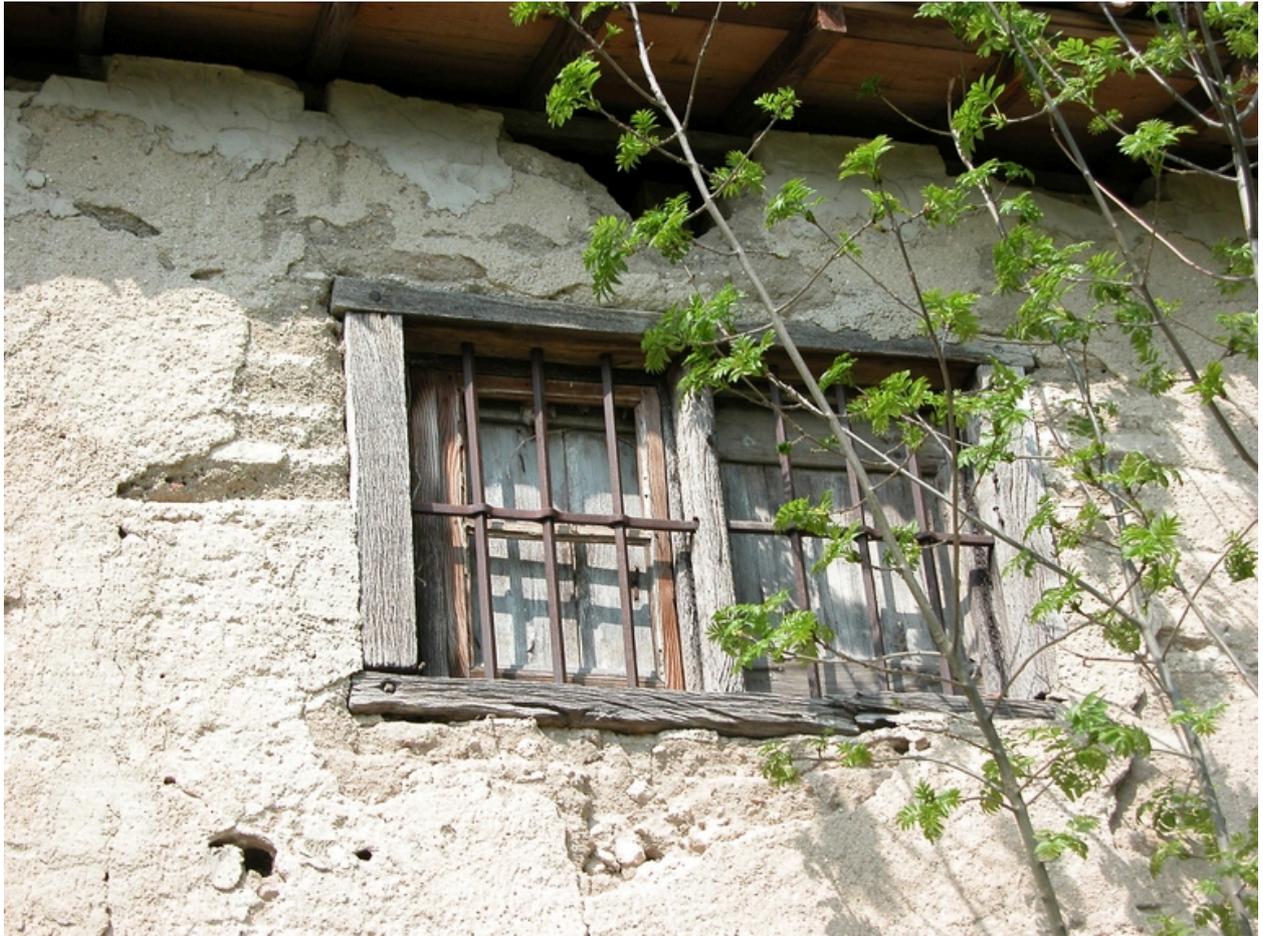
Détail d'une fenêtre de
l'étage de l'habitation sud
des communs, côté sud.
Phot. Caroline Guibaud
IVR82_20134202950NUCA

Détail d'une fenêtre de l'étage de l'habitation sud des communs, côté sud.

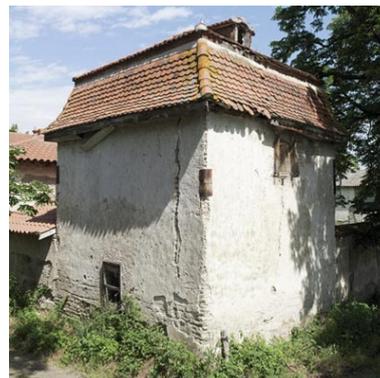
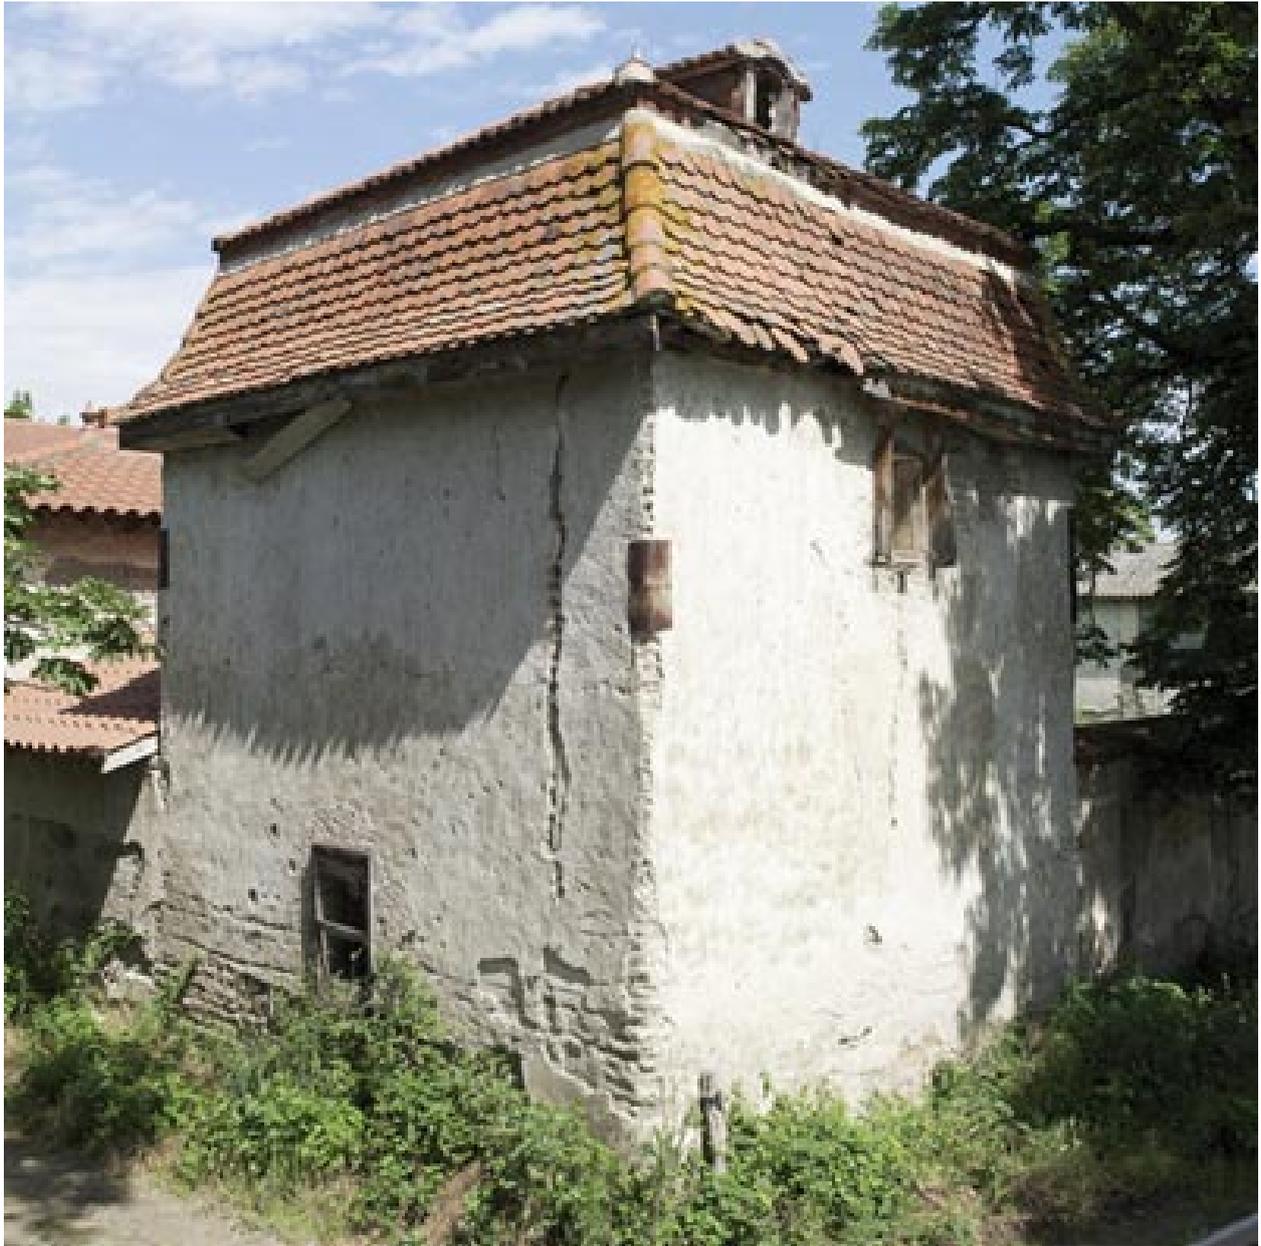
Vue du pigeonnier sud, depuis le sud.
Phot. Didier Gourbin
IVR82_20074200094NUCA

Vue du pigeonnier sud, depuis le sud.

avec des encadrements en granite (habitations, portes des pigeonniers ; marque lapidaires sur la porte nord du logement de fermier : un carré et un rectangle , un ovale troué) ou en bois. Les toits sont à longs pans et croupes, en tuile creuse ; en pavillon brisé, en tuile écaille et tuile creuse, sur les pigeonniers.

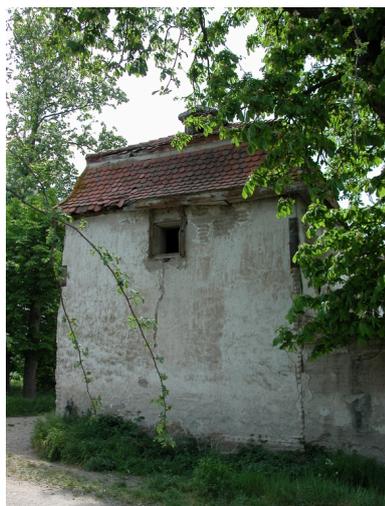
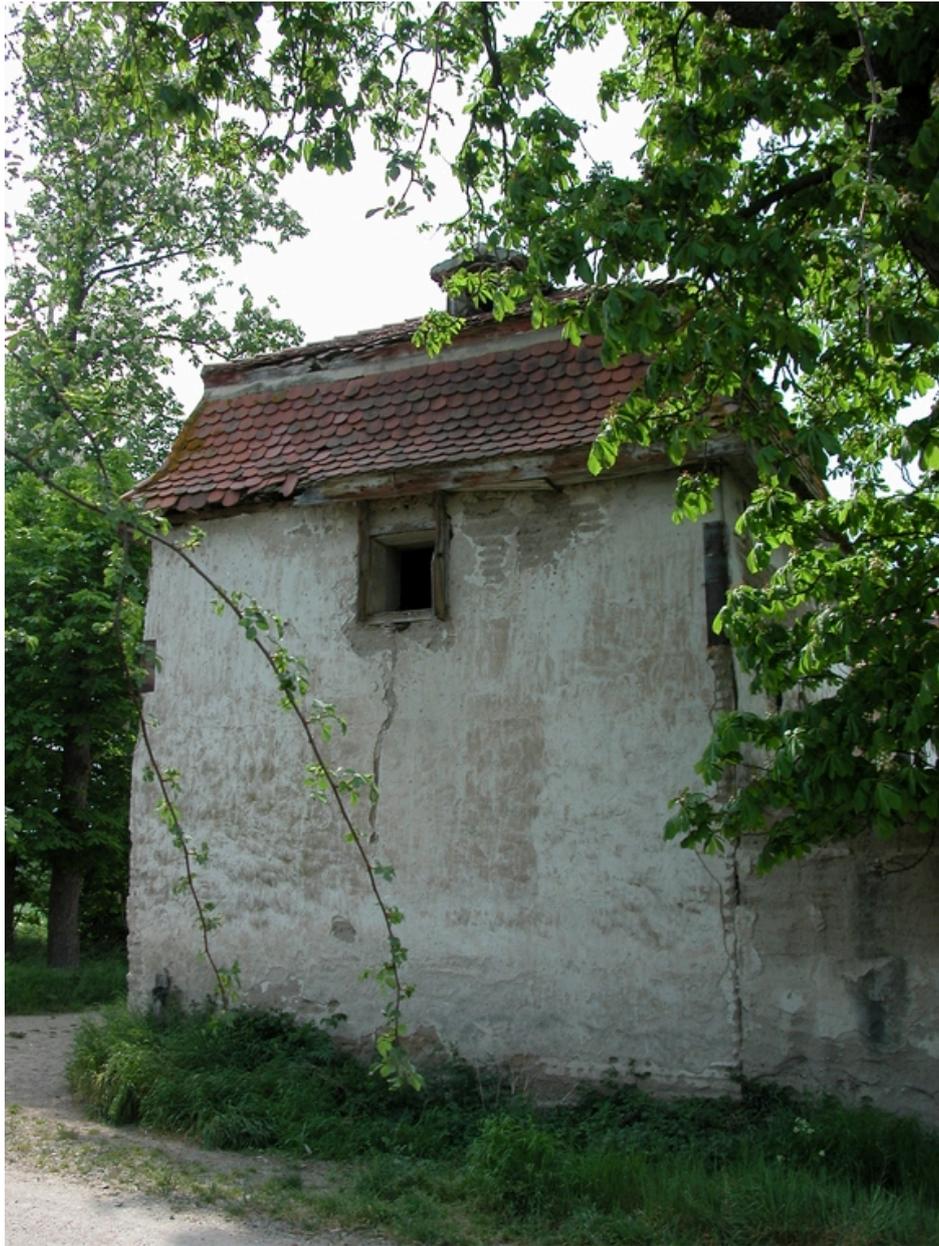
Vue du pigeonnier
sud, depuis le sud-est.
Phot. Caroline Guibaud
IVR82_20134202946NUCA

Vue du pigeonnier sud, depuis le sud-est.

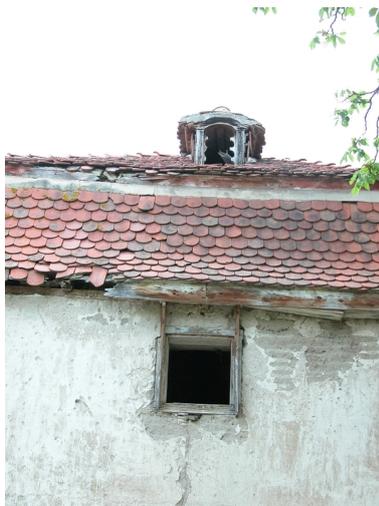
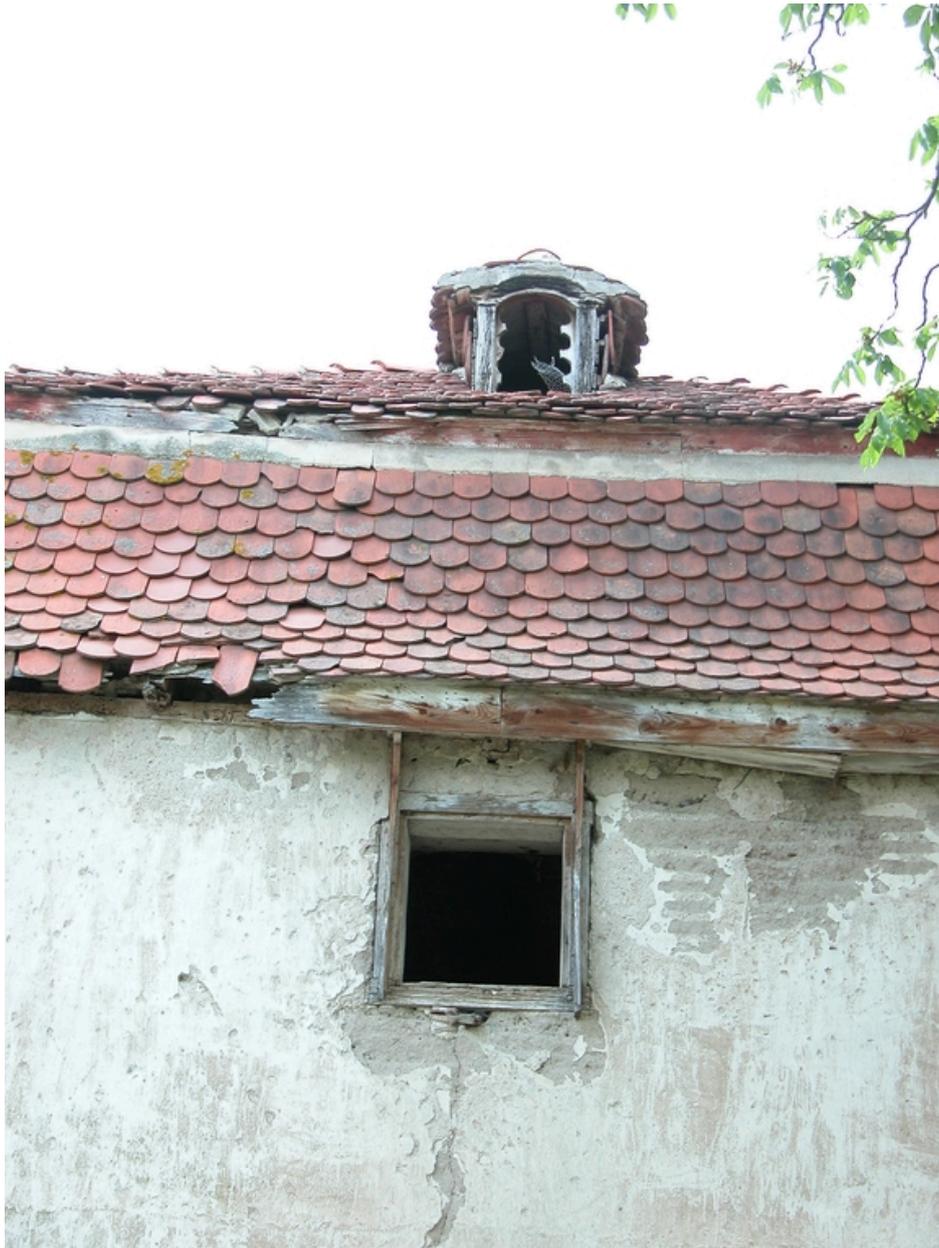
Détail du pigeonnier sud, depuis
le sud-est : fenêtres d'envol.
Phot. Caroline Guibaud
IVR82_20134202947NUCA

Détail du pigeonnier sud, depuis le sud-est : fenêtres d'envol.

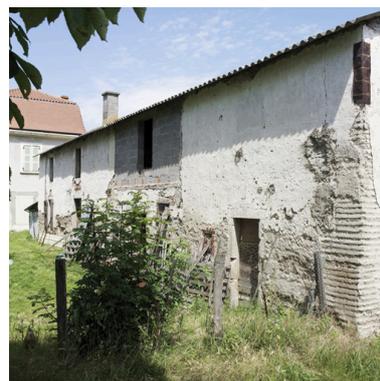
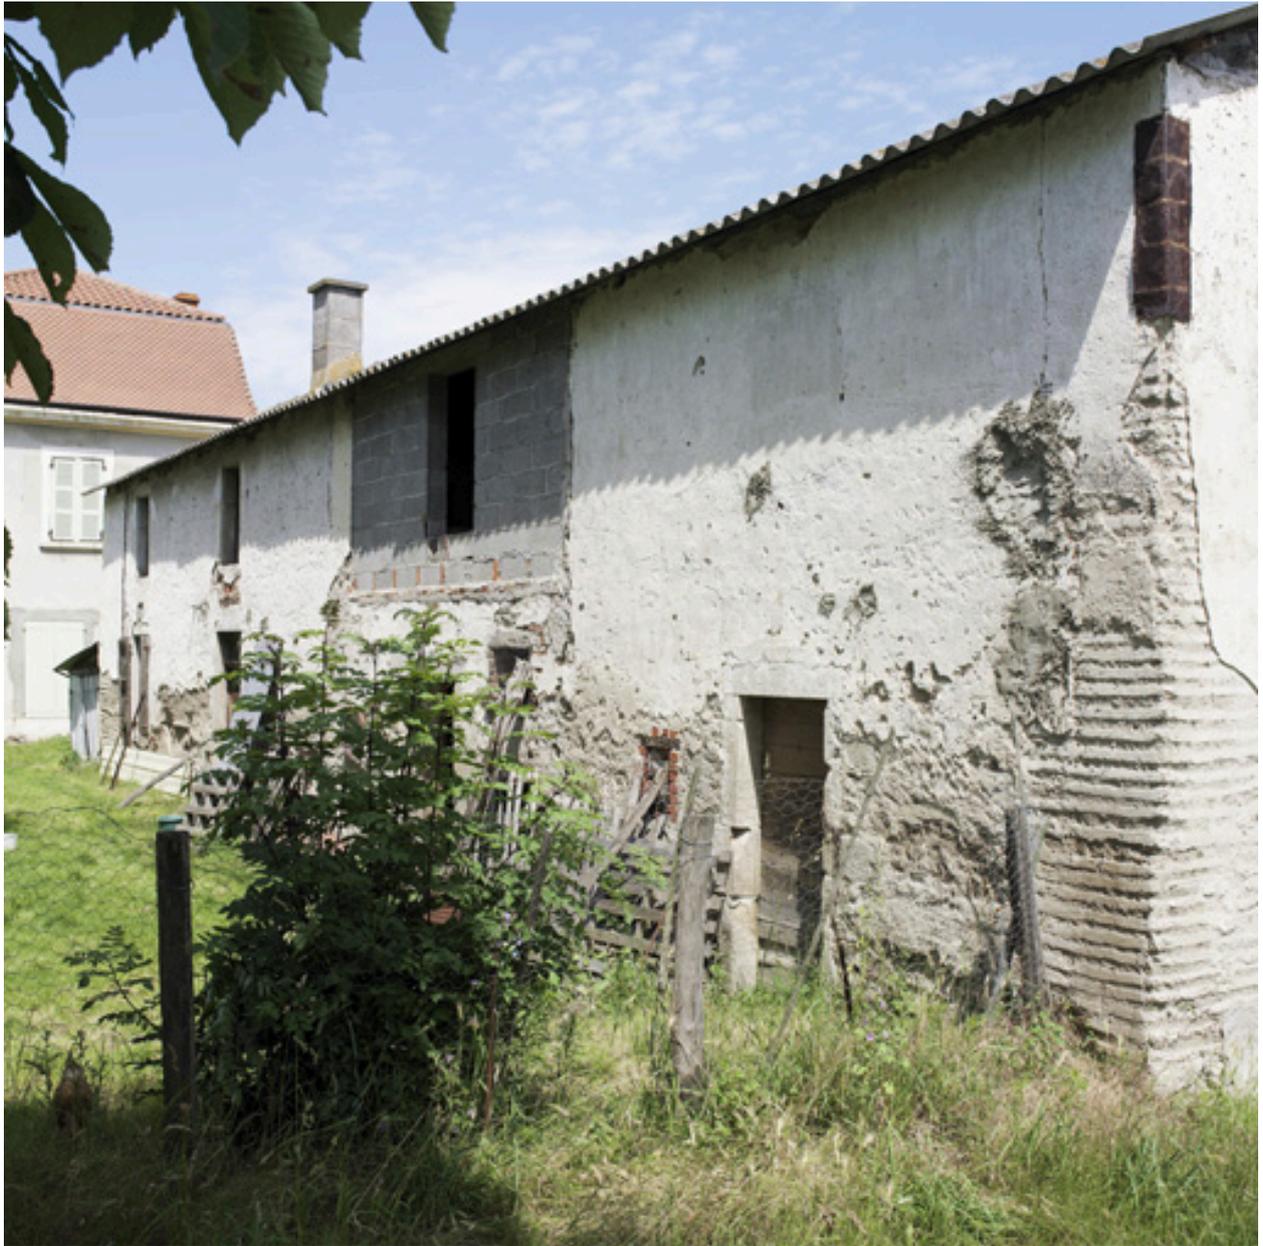
Vue du bâtiment entre communs
et ferme, depuis l'avant-cour.
Phot. Didier Gourbin
IVR82_20074200095NUCA

Vue du bâtiment entre communs et ferme, depuis l'avant-cour.

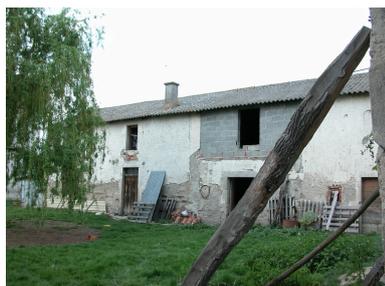
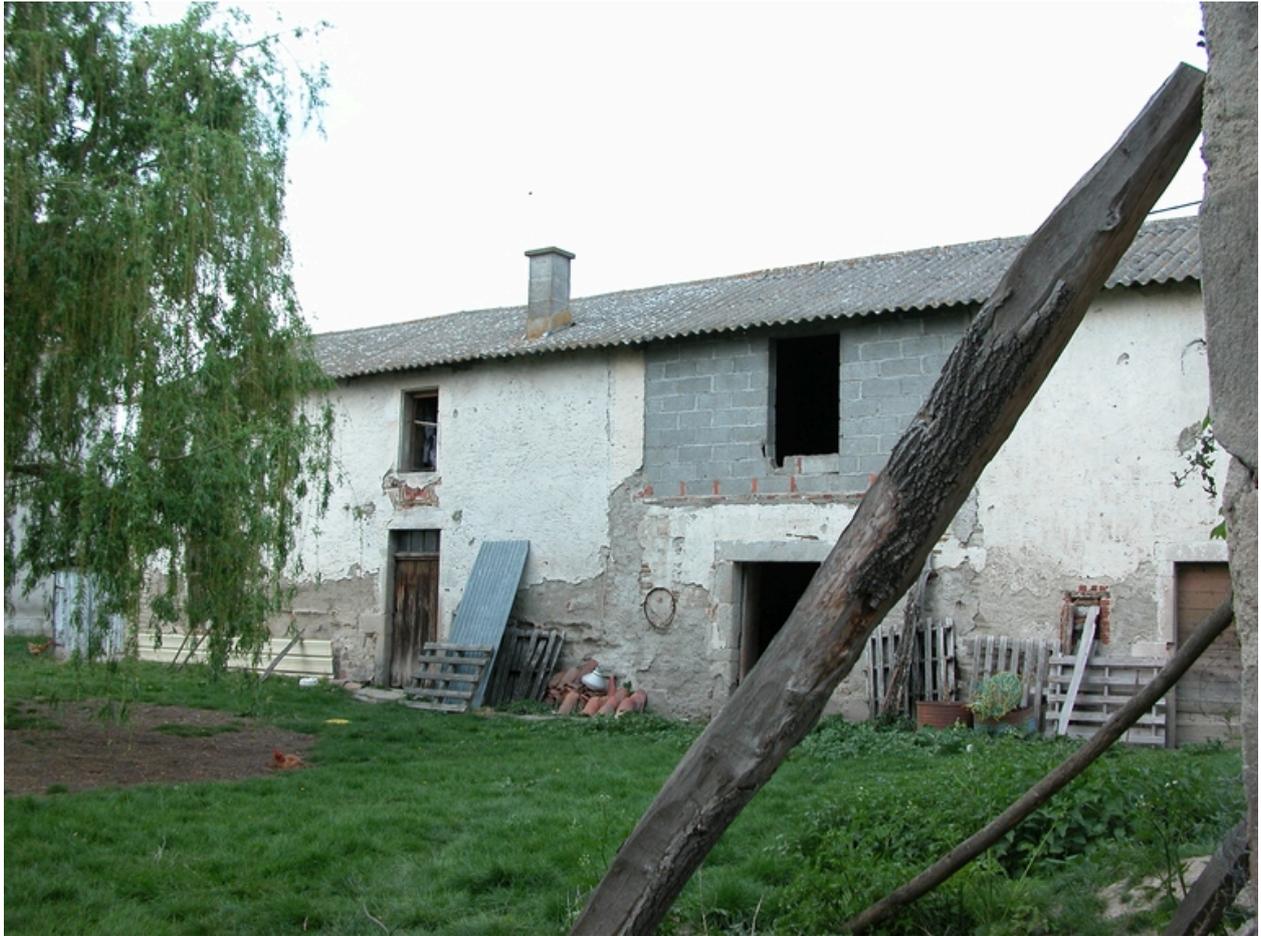
Vue du bâtiment entre communs
et ferme, depuis l'avant-cour.
Phot. Caroline Guibaud
IVR82_20134202941NUCA

Vue du bâtiment entre communs et ferme, depuis l'avant-cour.

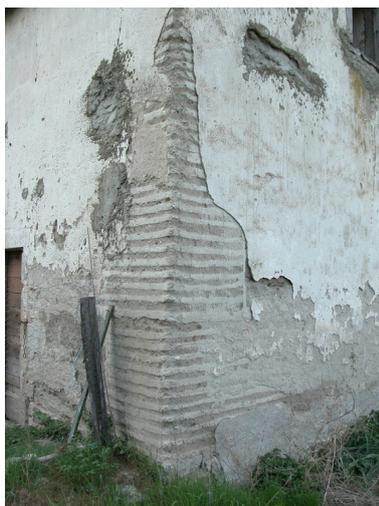
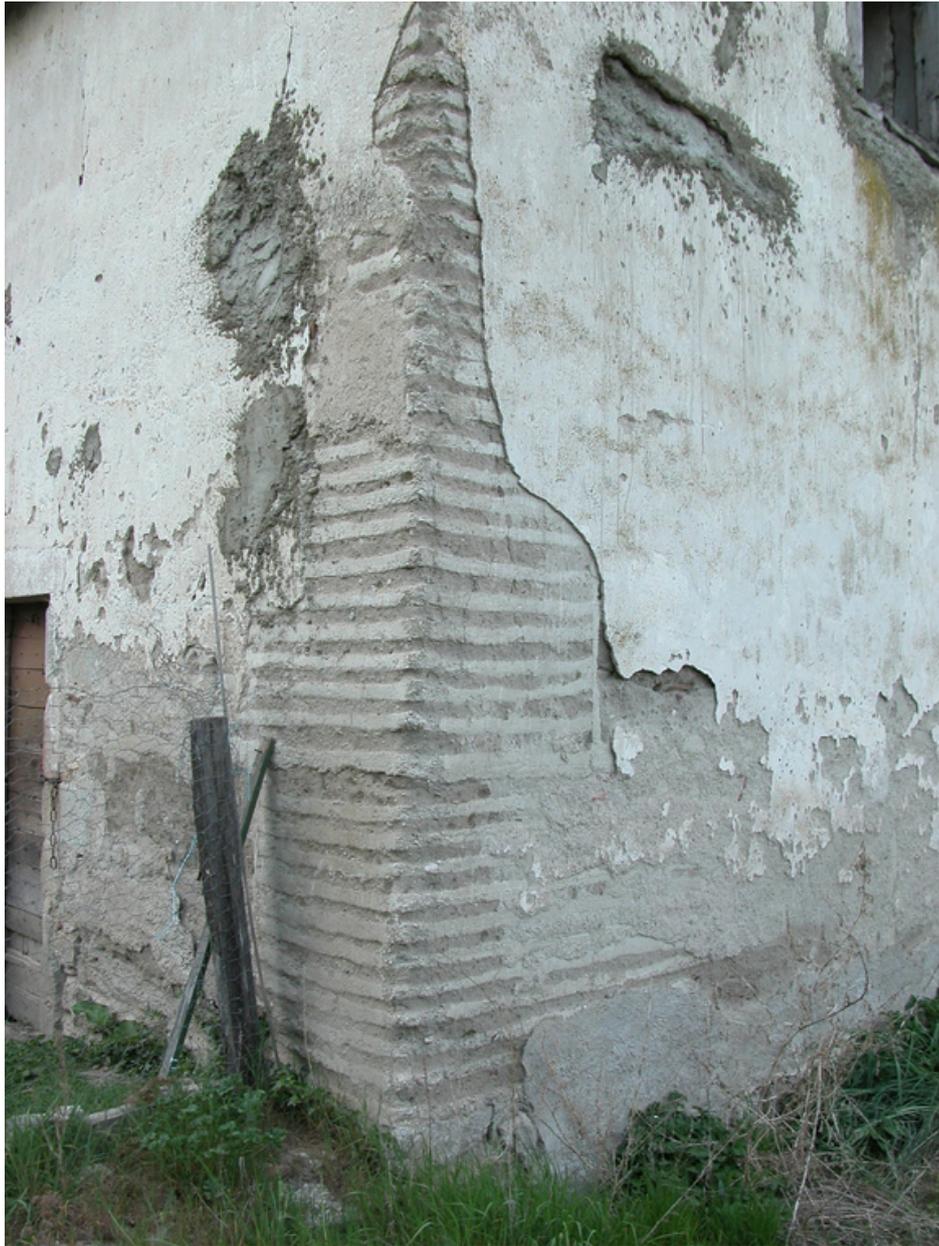
Détail de l'angle sud du
bâtiment entre communs et
ferme, depuis l'avant-cour.
Phot. Caroline Guibaud
IVR82_20134202942NUCA

Détail de l'angle sud du bâtiment entre communs et ferme, depuis l'avant-cour.

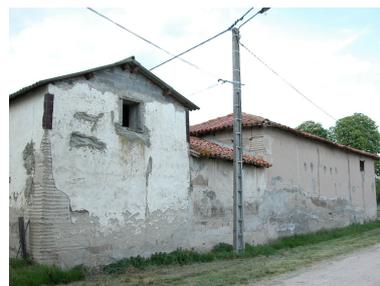
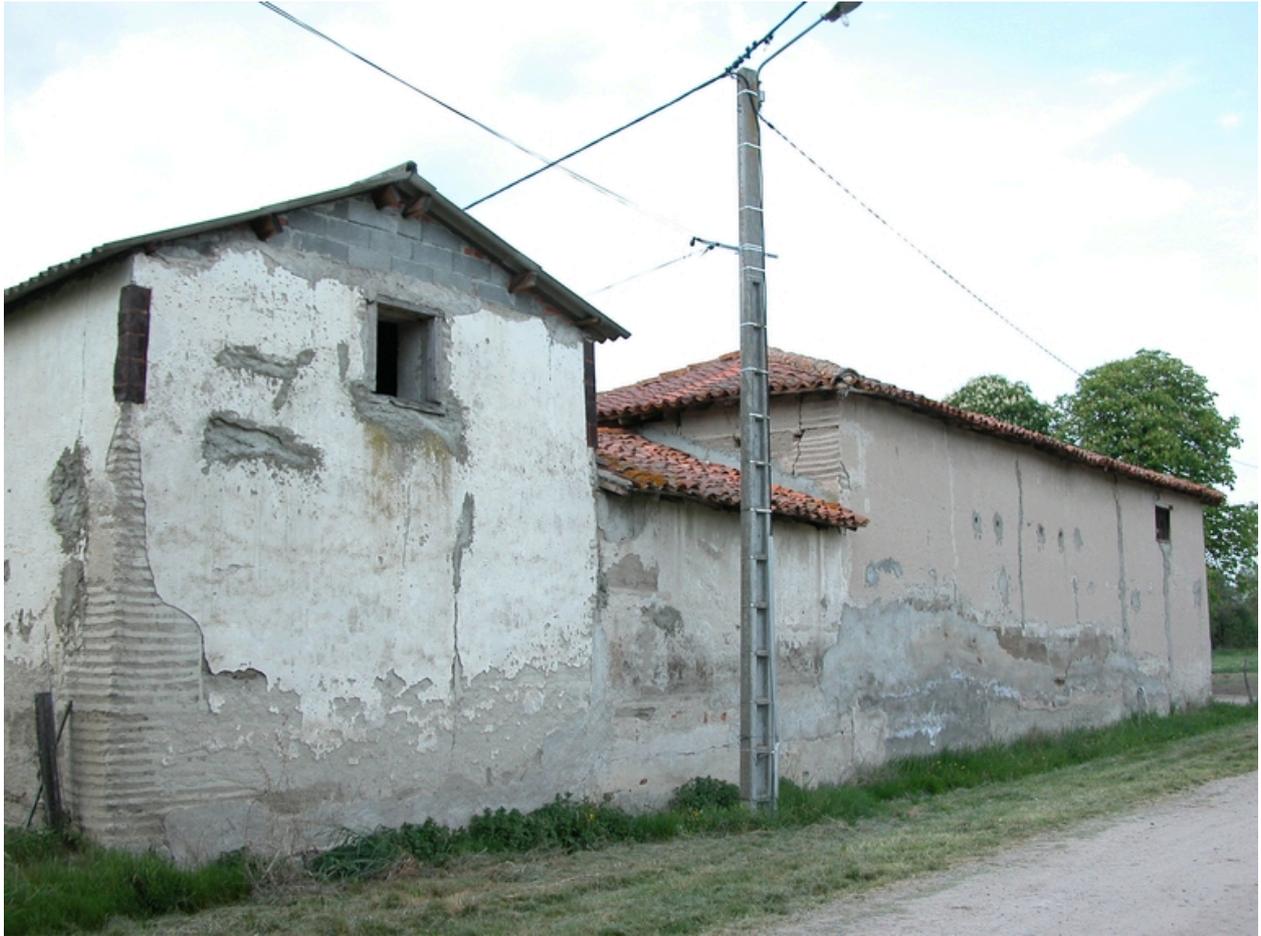
Vue de la ferme, depuis le sud-est.
Phot. Caroline Guibaud
IVR82_20134202943NUCA

Vue de la ferme, depuis le sud-est.

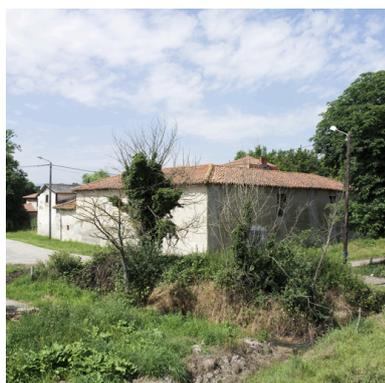
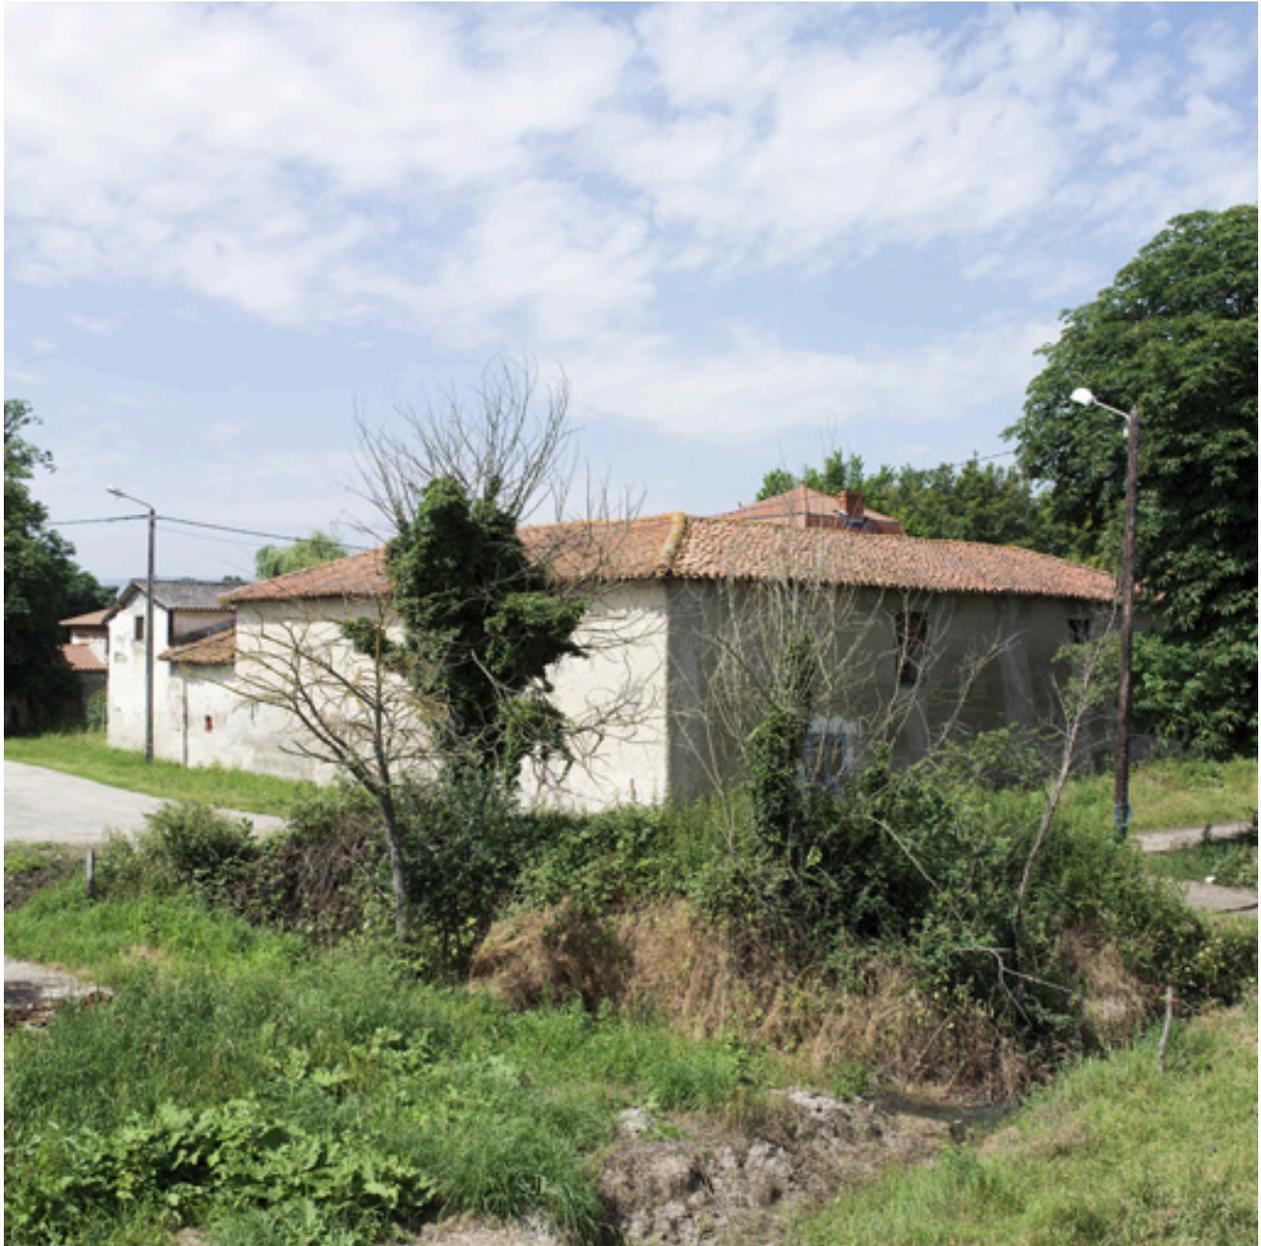
Vue générale de la ferme, depuis le nord-est.
Phot. Didier Gourbin
IVR82_20074200093NUCA

Vue générale de la ferme, depuis le nord-est.

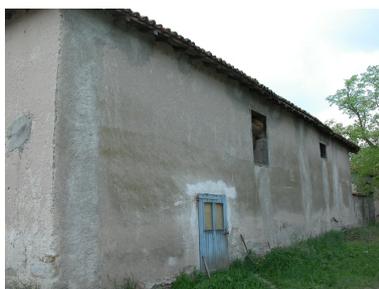
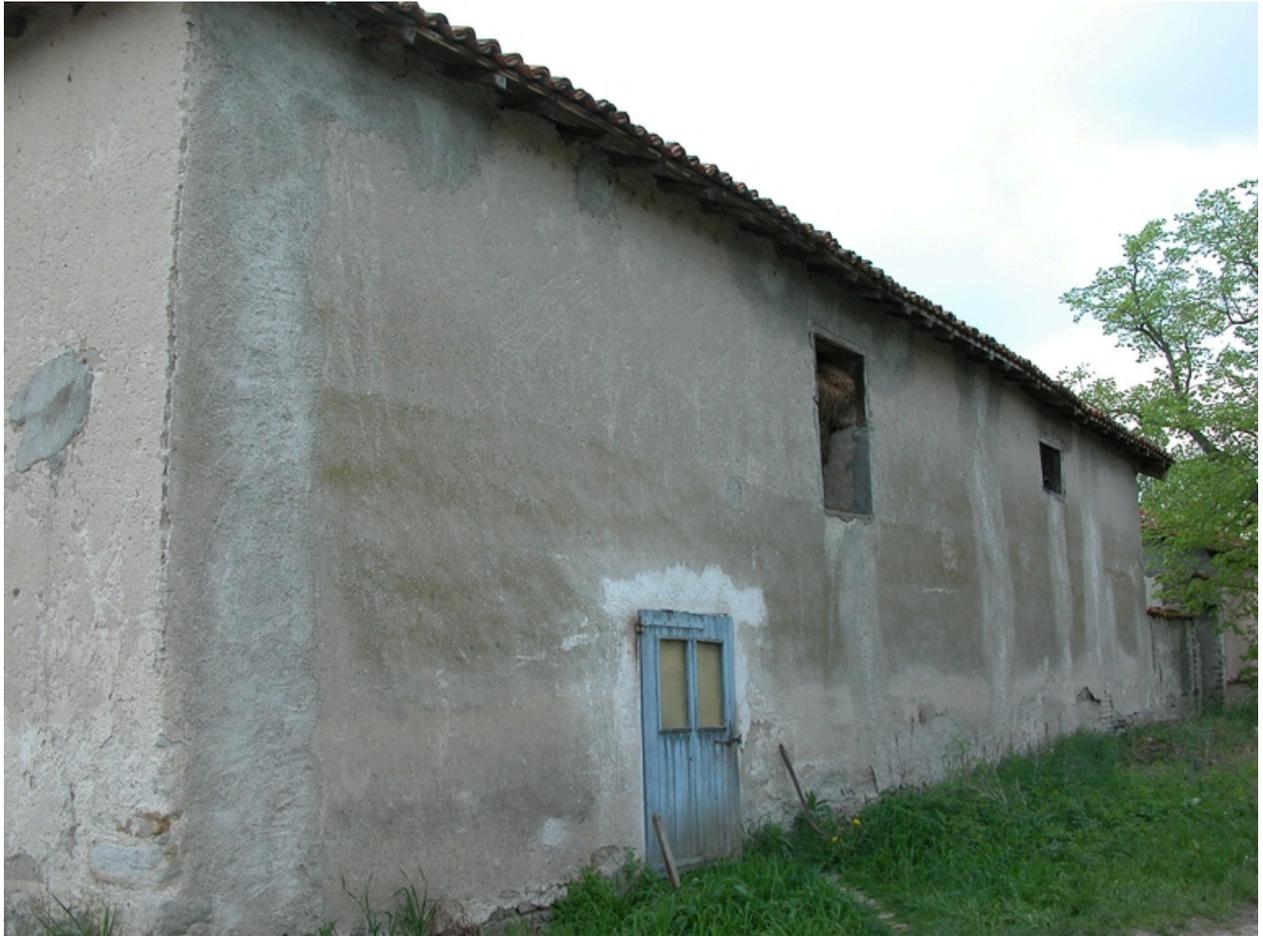
Vue de l'élévation nord de la grange-étable.
Phot. Caroline Guibaud
IVR82_20134202944NUCA

Vue de l'élévation nord de la grange-étable.
