Rhône-Alpes, Loire
Savignoux
Vergnon

Communs et ferme du château de Vergnon

Numéro de dossier : IA42003402
Date de l'enquête initiale : 2007
Date(s) de rédaction : 2013
Cadre de l'étude : inventaire topographique
Degré d'étude : monographié

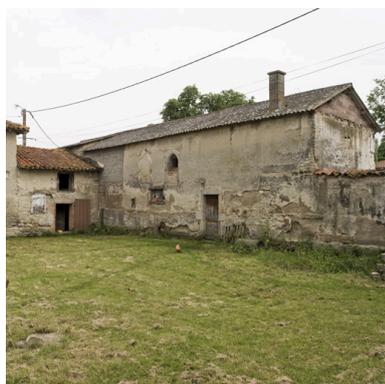
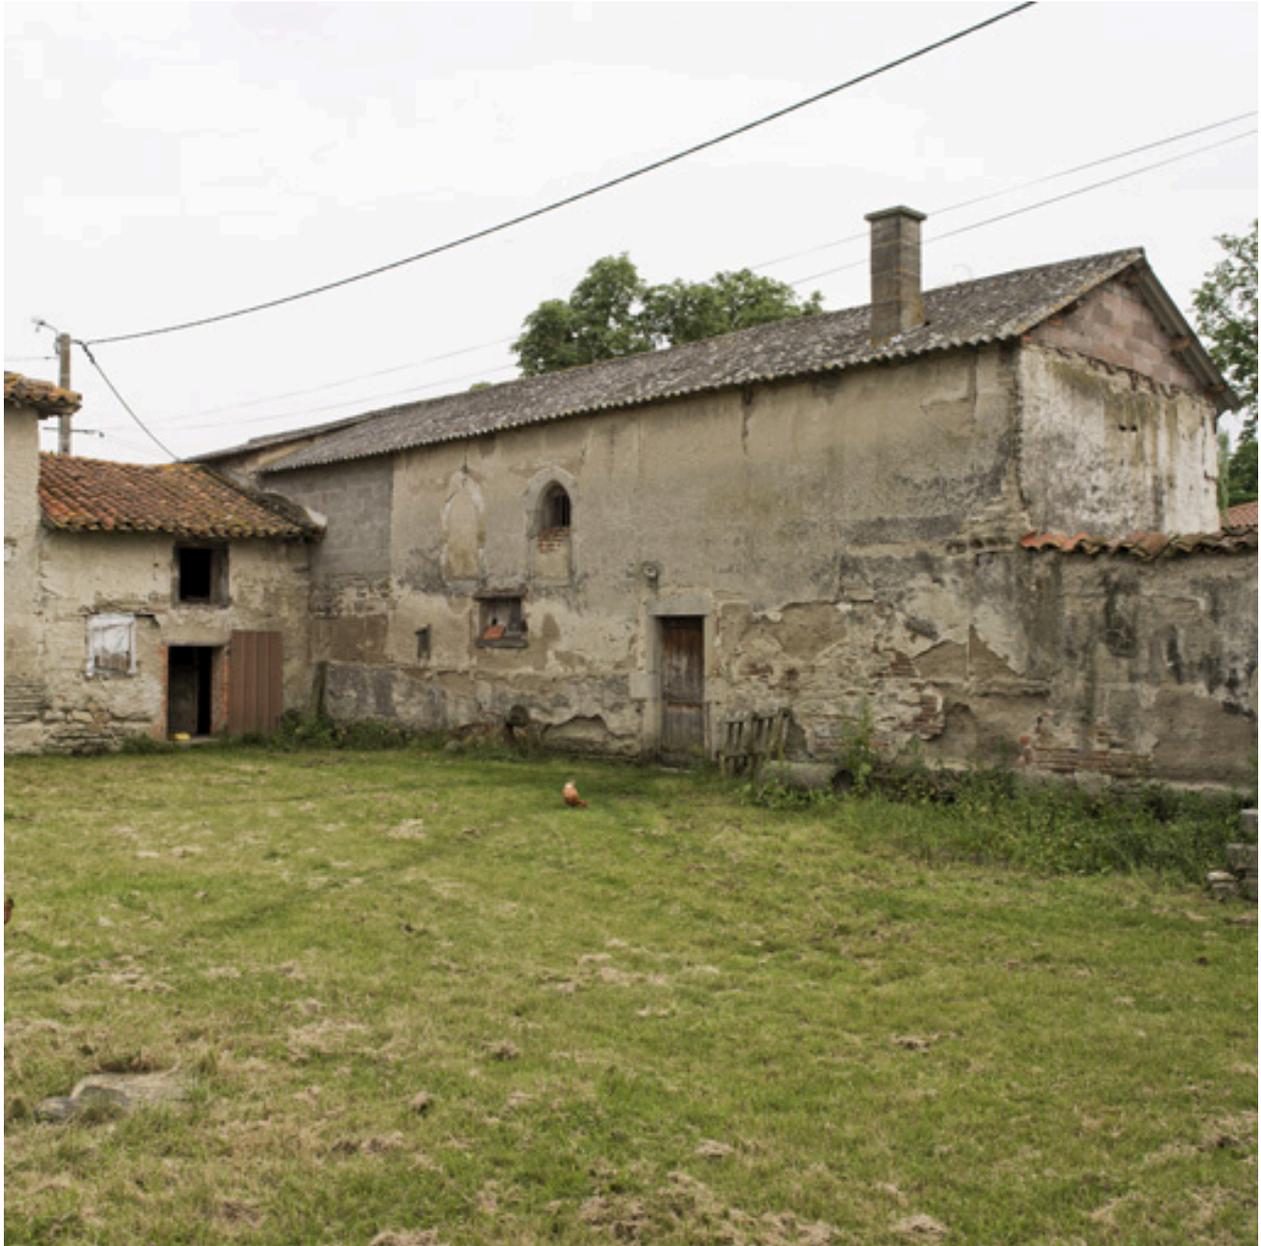
Vue de l'habitation du fermier, côté cour de ferme.
Phot. Didier Gourbin
IVR82_20074200112NUCA

Vue de l'habitation du fermier, côté cour de ferme.

Les bâtiments existants sont datables, pour le gros-oeuvre, de la 2e moitié du 18e siècle. Deux fenêtres en arc brisé à cavet sont visibles à l'étage du logement du fermier, côté nord : il s'agit peut-être de remplois (fenêtres d'une ancienne chapelle ?). Les bâtiments sont représentés sur le plan cadastral de 1809, sauf le corps de bâtiment séparant la basse-cour nord du jardin, sans doute élevé vers le milieu du 19e siècle. Les petites étables ou écurie situées entre les pigeonniers et les habitations dans les corps de bâtiment nord et sud des communs ont été édifiées après eux, au 19e siècle (1ère moitié ? L'étable nord a de plus été surélevée). Les ouvertures ont peut-être été remaniées dans la 1ère moitié du 19e siècle (pour les encadrements en granite). L'extrémité nord-ouest de l'habitation sud a été remontée en parpaing de ciment. Les toitures des deux habitations ont été refaites, en tôle côté nord (toit à croupes remplacé par des longs pans ; suppression de la toiture du pigeonnier), en tuile creuse mécanique côté sud. Les bâtiments étaient prévus pour une quinzaine de vaches ; l'exploitation en compte actuellement 50 (renseignement oral).

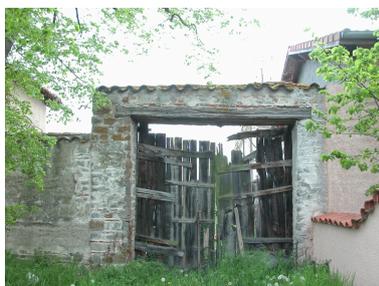
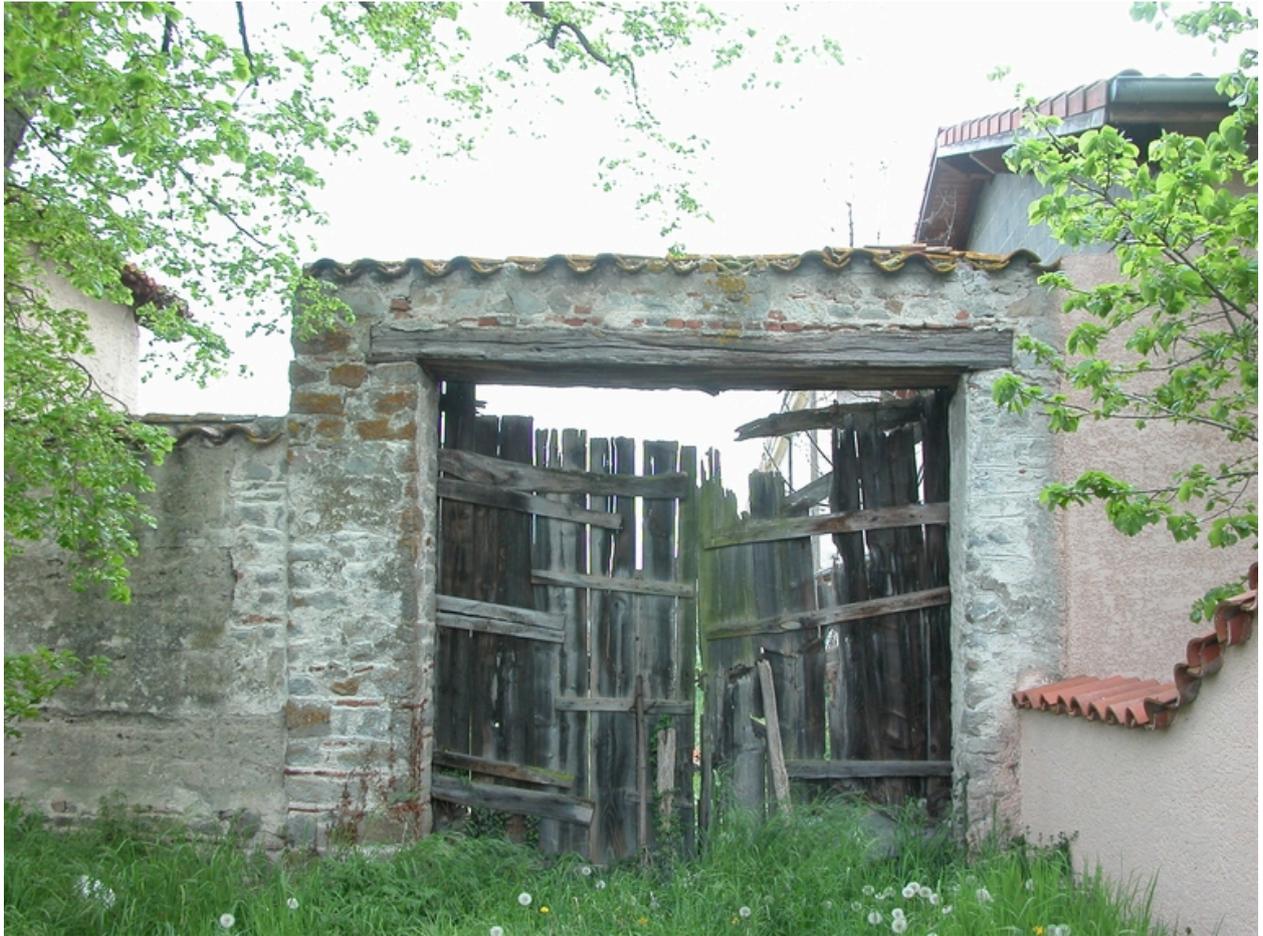
Vue du portail nord de la cour de la ferme.
Phot. Caroline Guibaud
IVR82_20134202945NUCA

Vue du portail nord de la cour de la ferme.
