Auvergne, Puy-de-Dôme
Aulnat
14 place du Fort

Maison de vigneron

Numéro de dossier : IA63002691

Cadre de l'étude : enquête thématique régionale inventaire du patrimoine viticole de Clermont-Auvergne-Métropole

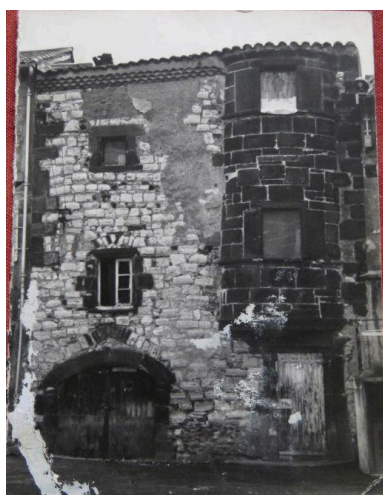
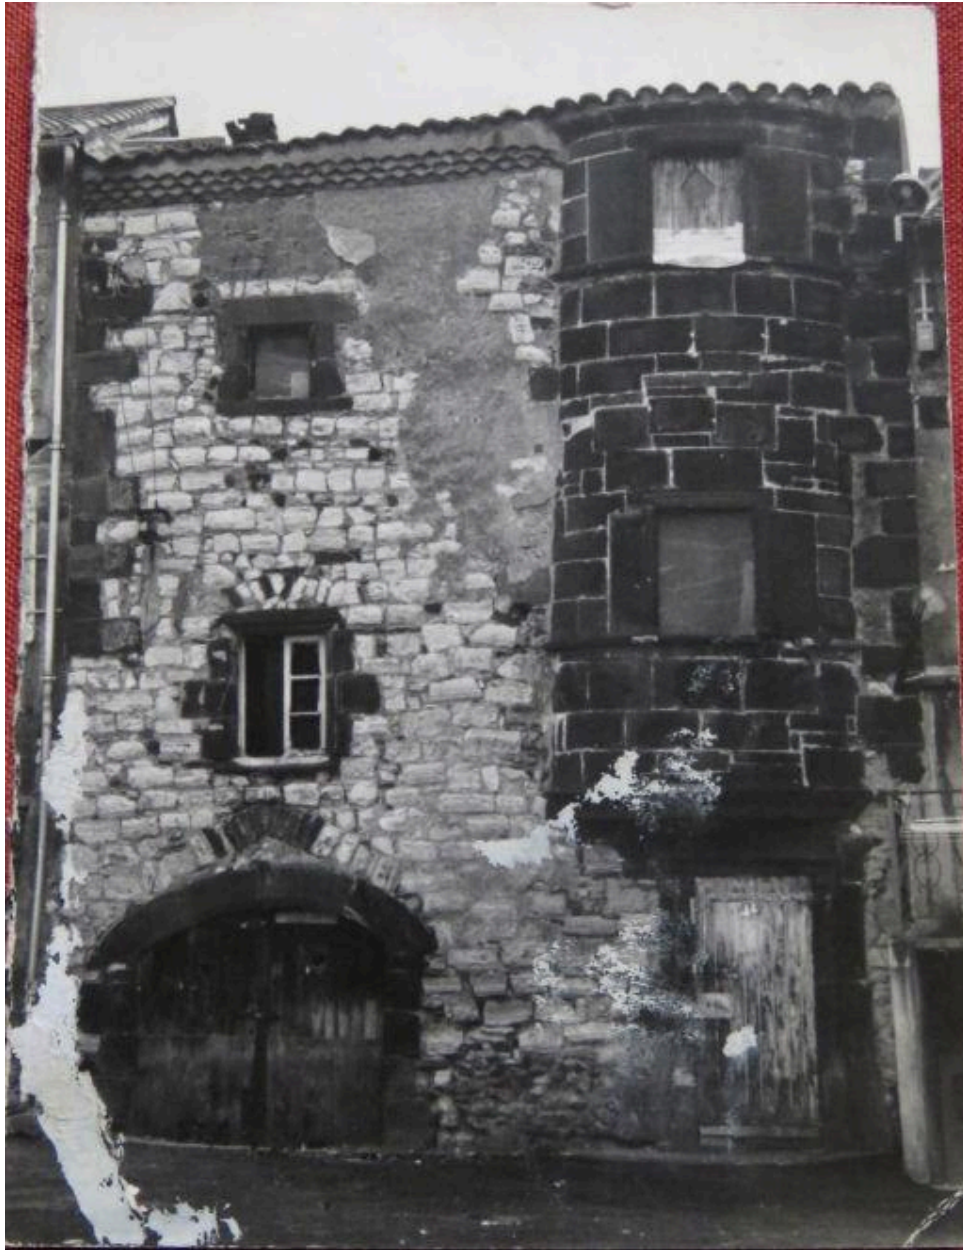
Photographie ancienne de la façade
Phot. Bruno Decrock
IVR84_20216300078NUCA

Photographie ancienne de la façade

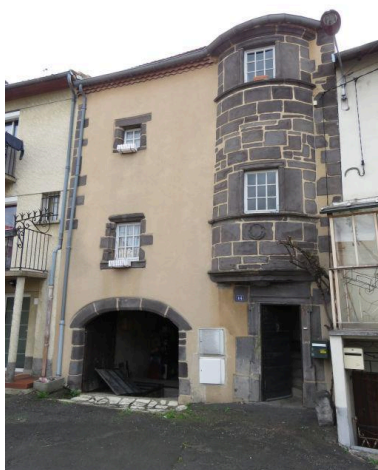
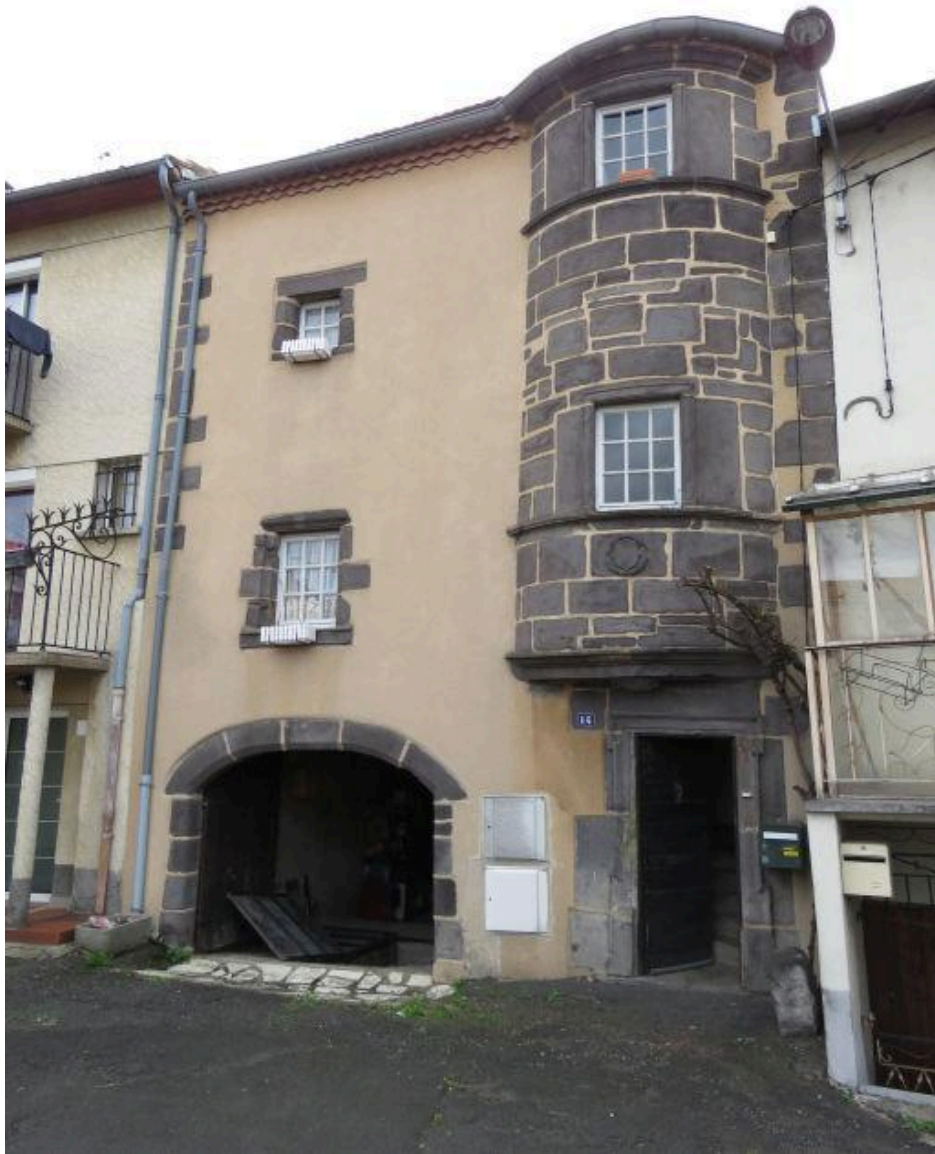
Maison Renaissance à tourelle d'escalier semi-hors-oeuvre circulaire et porte d'entrée avec chambranle à crossettes, le tout en pierre de taille de type Volvic. Le reste de la façade est en moellon couvert d'enduit, à l'exception des encadrements et des chaînes d'angle, également en pierre de Volvic. Génoise en façade, tourelle à deux niveaux marqués par des cordons et couronnée d'une corniche moulurée.

Vue générale
Phot. Bruno Decrock
IVR84_20216300079NUCA

Vue générale

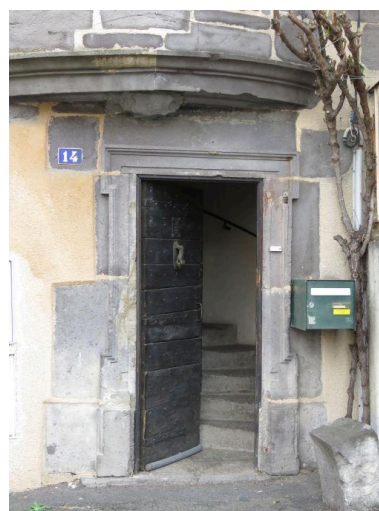
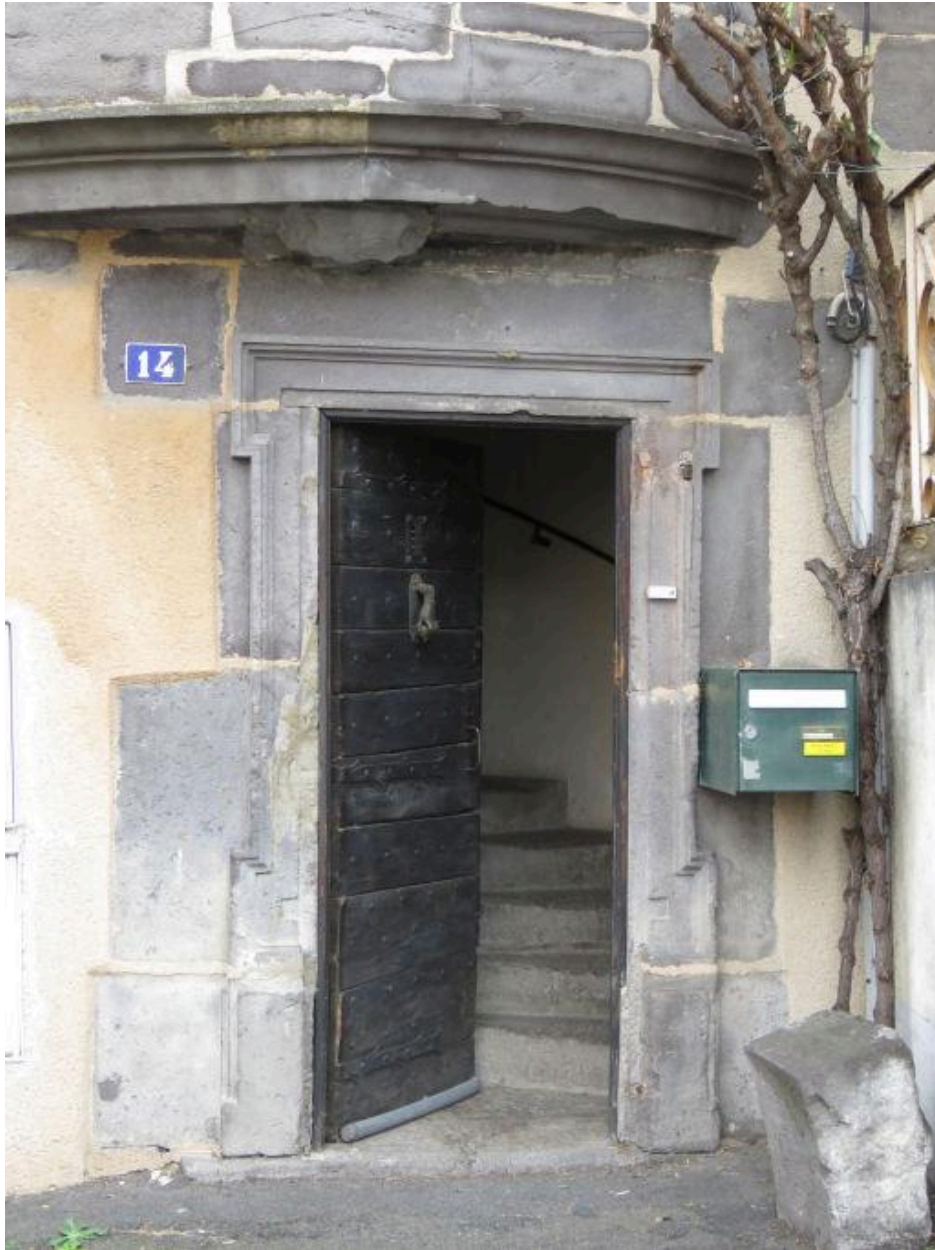
Vue de détail : porte d'entrée
Phot. Bruno Decrock
IVR84_20216300080NUCA

Vue de détail : porte d'entrée

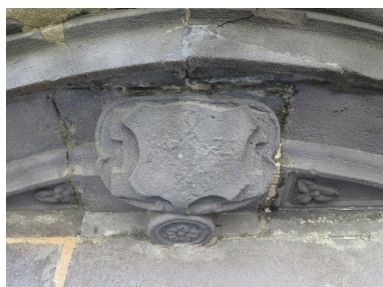
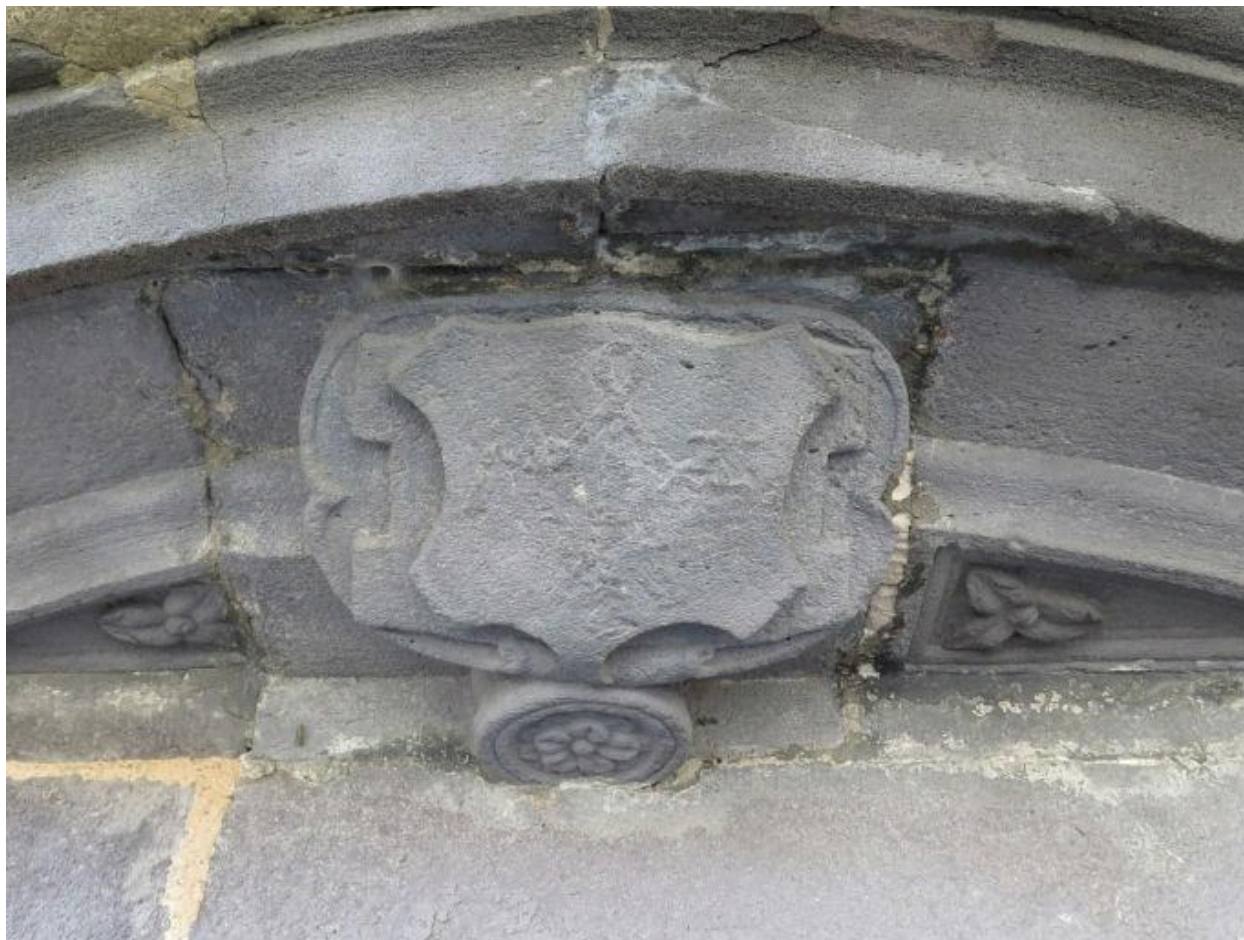
Présence d'un écu nu au centre d'une couronne de feuilles de laurier sous la fenêtre de l'étage, et un écu à entrelacs et initiales en relief (?) sous la tourelle.

Vue de détail : blason au-dessus de la porte d'entrée
Phot. Bruno Decrock
IVR84_20216300083NUCA

Vue de détail : blason au-dessus de la porte d'entrée

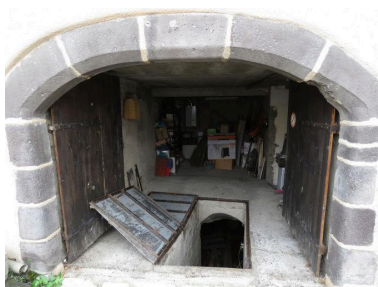
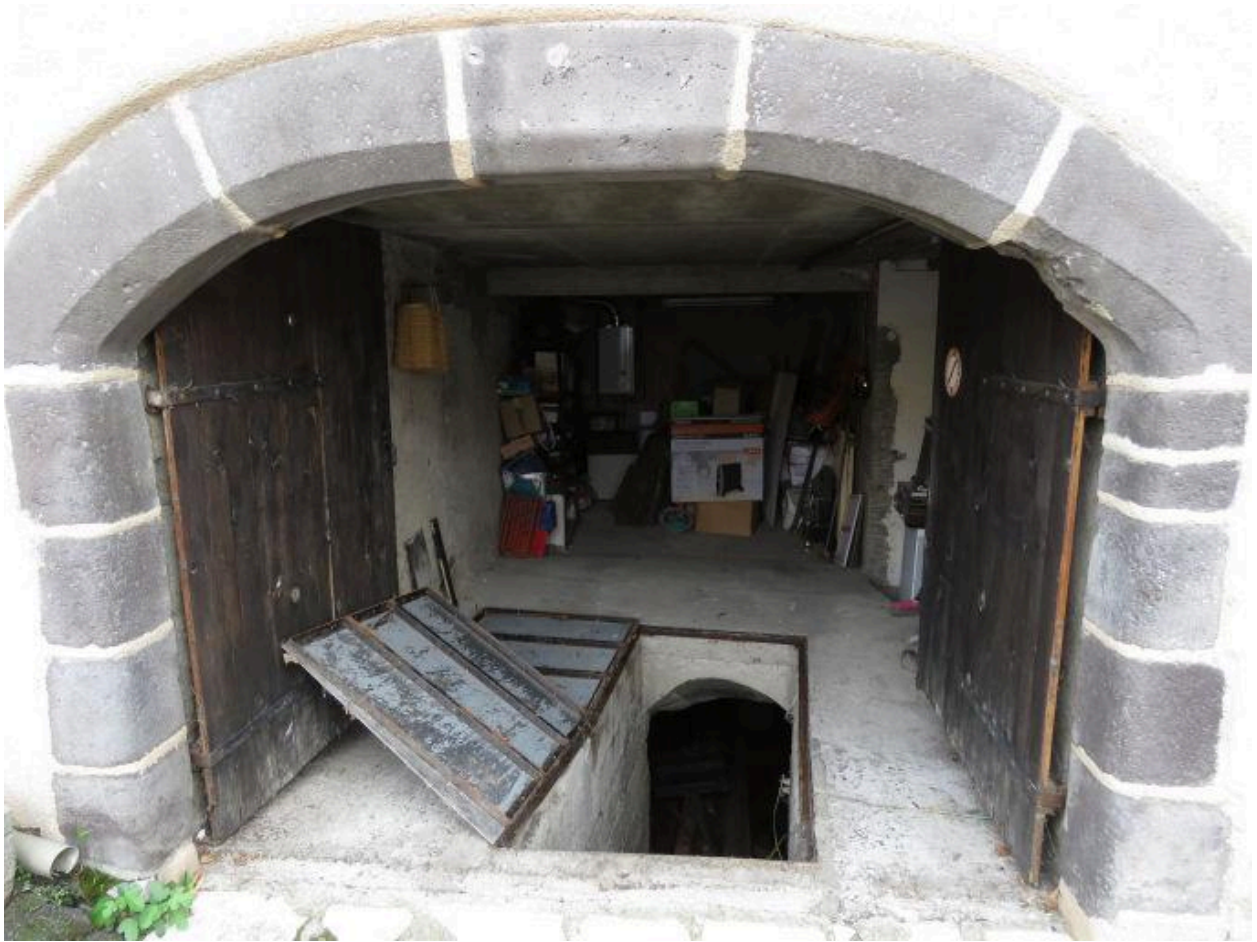
L'accès à la pièce qui mène à la cave se fait sous un arc segmentaire surbaissé qui résulte d'un élargissement de 57 cm par déplacement du piédroit gauche (et ajout d'un claveau en clef) pour permettre l'accès à un véhicule automobile. Du garage actuel, on descend à la cave en sous-sol par un escalier intérieur axial, qui lui, a été rendu plus étroit par l'adjonction de murs latéraux en surépaisseur. Deux murets longitudinaux (les "souttres", selon le terme utilisé par les propriétaires actuels) servaient à l'accueil des tonneaux et foudres, en deux rangs parallèles. La cave est creusée dans la roche. Elle comporte une petite niche au débouché de l'escalier au sud.

Vue de détail : entrées du cuveage et du chai enterré
Phot. Bruno Decrock
IVR84_20216300081NUCA

Vue de détail : entrées du cuvage et du chai enterré

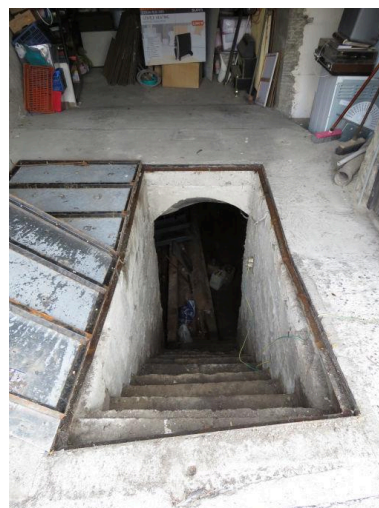
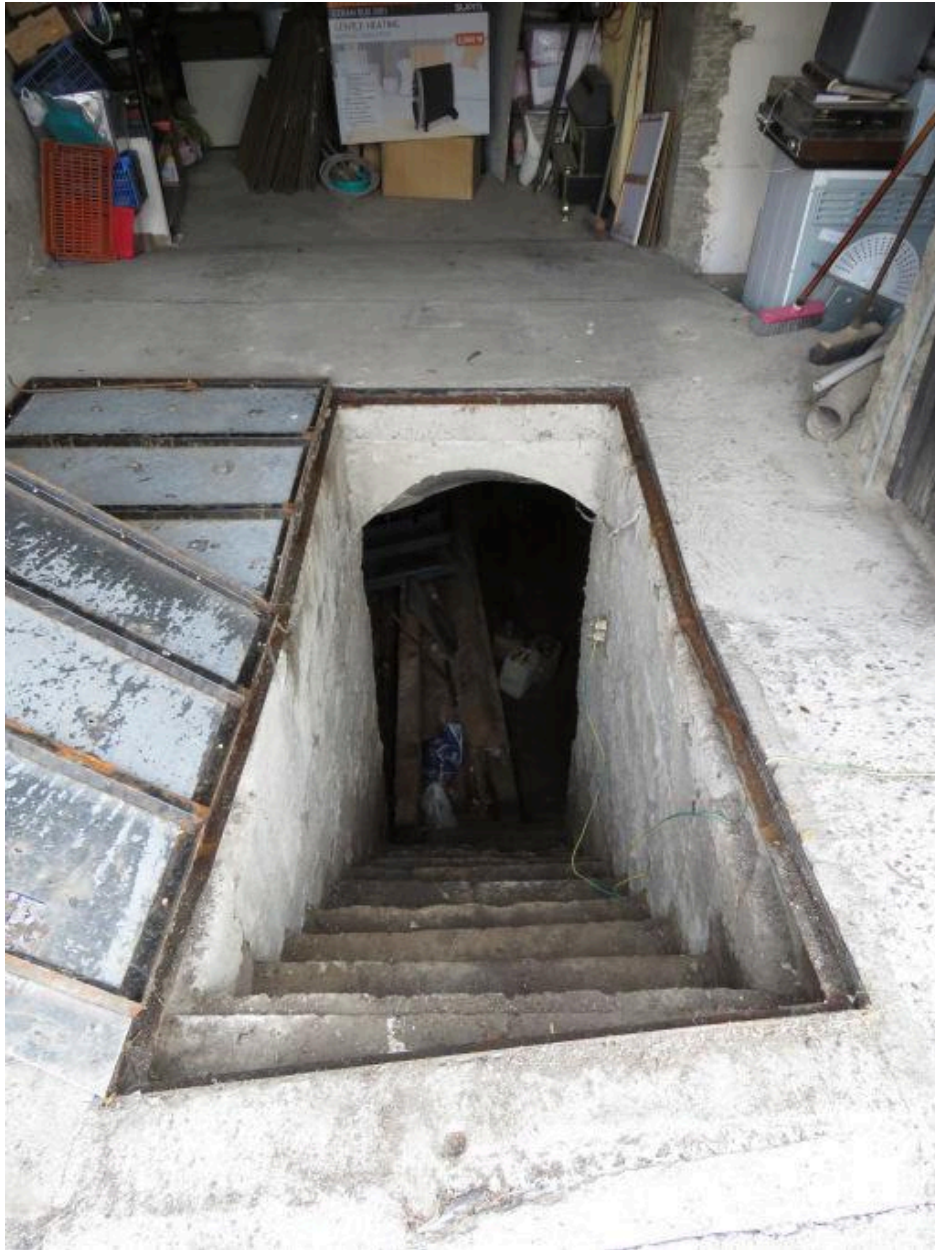
Vue de détail : entrée et
escalier menant au sous-sol
Phot. Bruno Decrock
IVR84_20216300082NUCA

Vue de détail : entrée et escalier menant au sous-sol

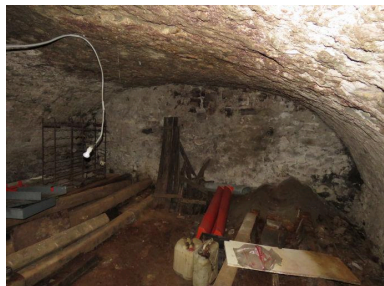
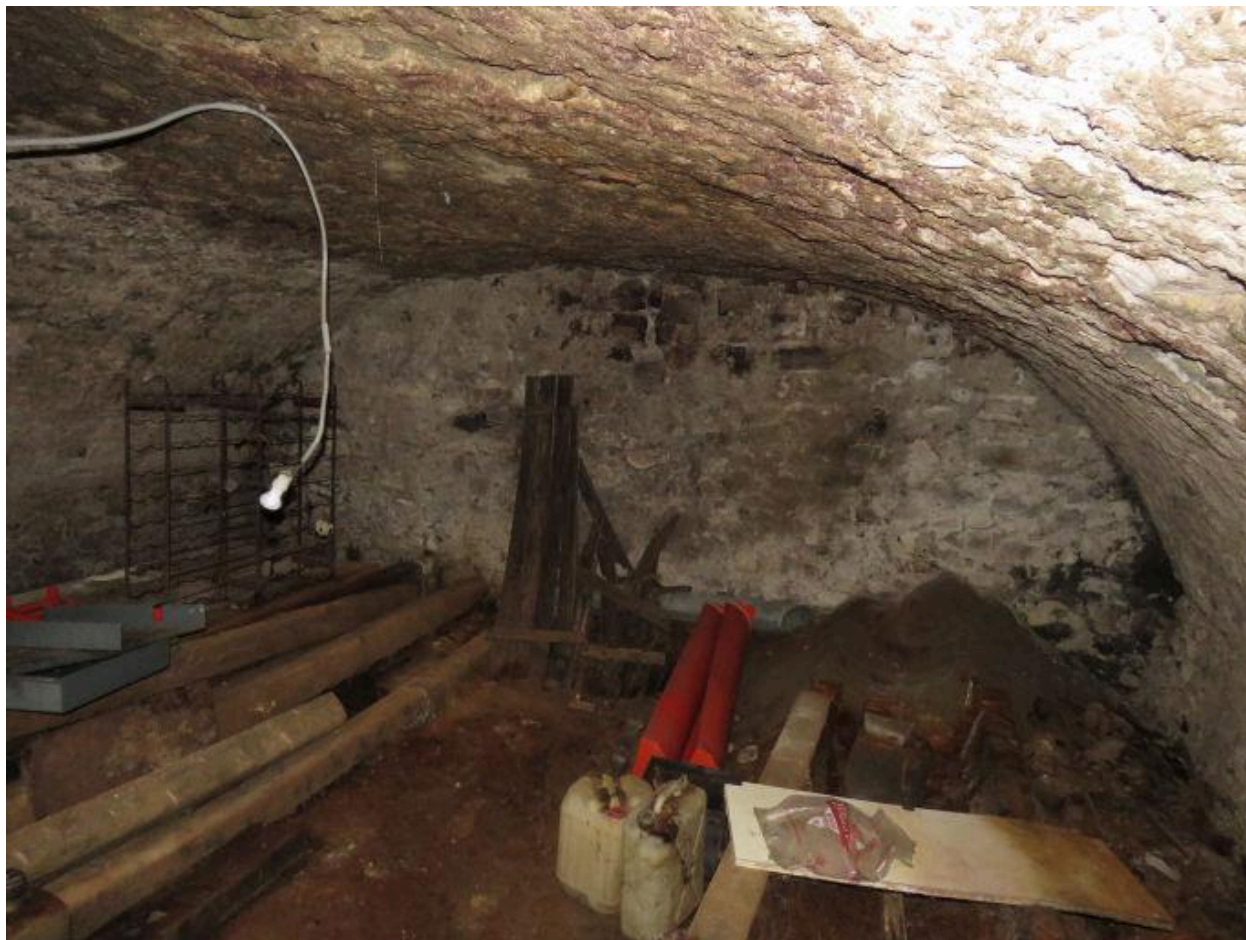
Vue intérieure : chai
Phot. Bruno Decrock
IVR84_20216300084NUCA

Vue intérieure : chai

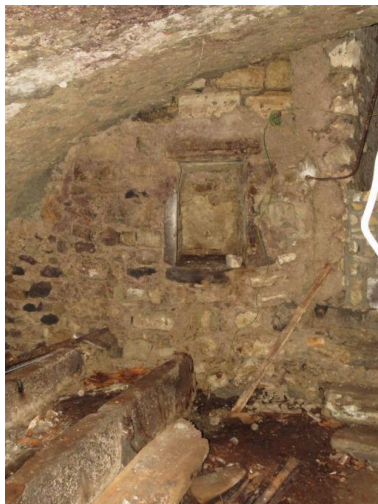
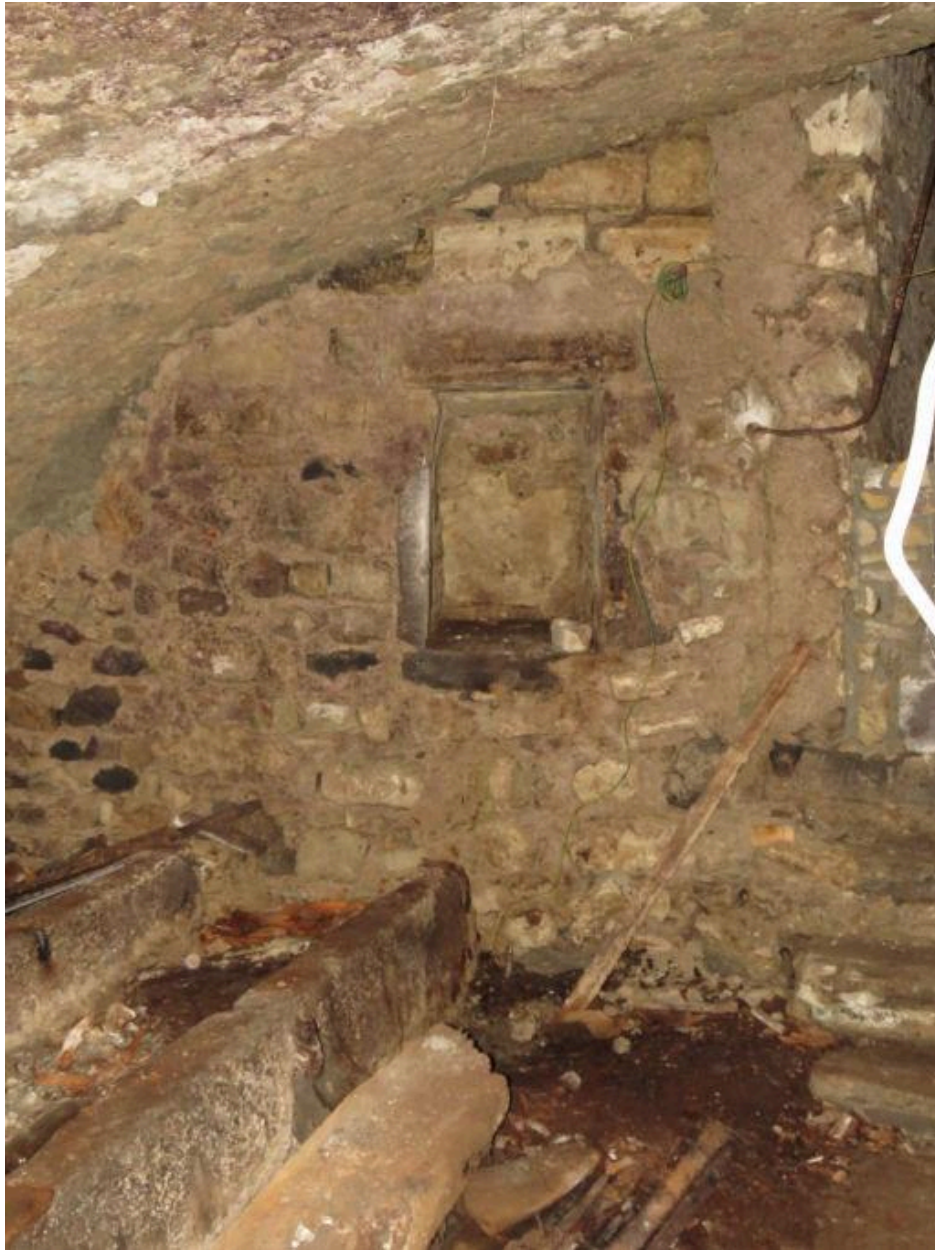
Vue intérieure : chai en sous-sol
Phot. Bruno Decrock
IVR84_20216300085NUCA

Vue intérieure : chai en sous-sol
