Lyon 4e
Croix-Rousse
11 place (petite) Croix-Rousse

Immeuble-atelier, actuellement immeuble à logements

Numéro de dossier : IA69001382
Date de l'enquête initiale : 2014
Date(s) de rédaction : 2014
Cadre de l'étude : enquête thématique régionale Patrimoine industriel
Degré d'étude : monographié

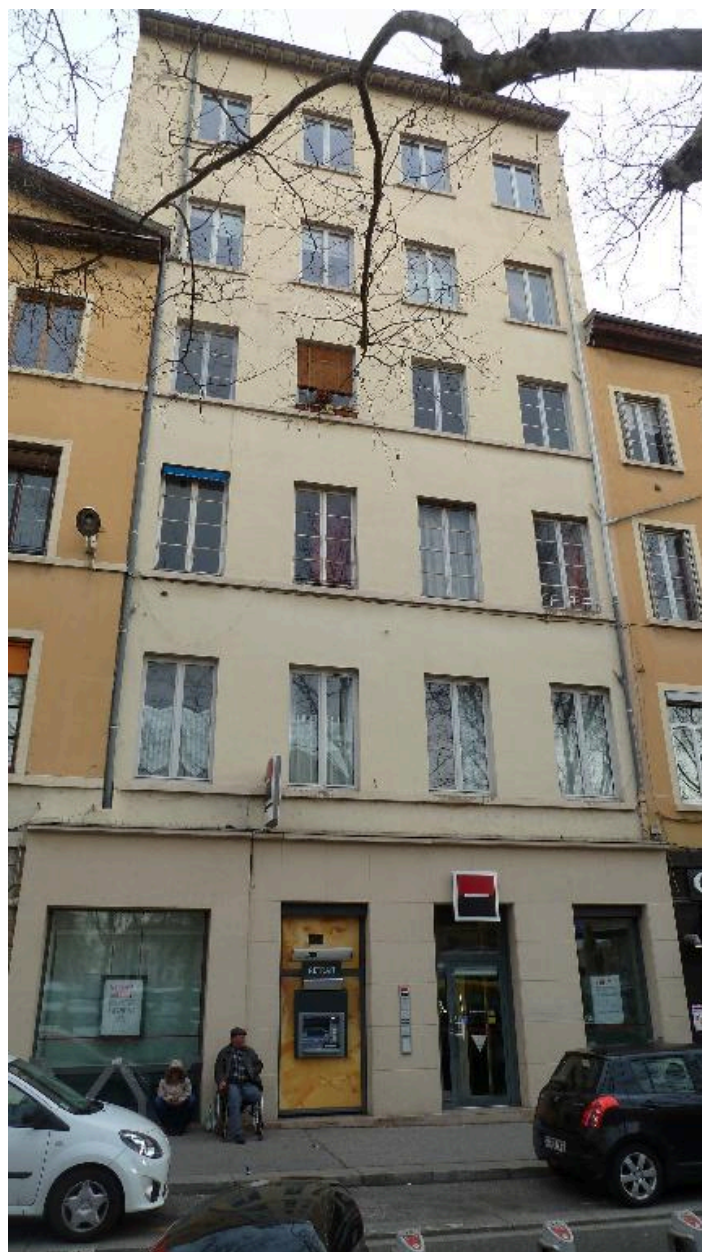
Elévation extérieure de l'immeuble
Phot. Nadine Halitim-Dubois
IVR82_20146900444NUCA

Elévation extérieure de l'immeuble

L'immeuble présente cinq étages et quatre travées. Le rez-de-chaussée est légèrement surélevé d'une marche et est rythmé par des travées rectangulaires. La devanture de la banque présente un faux parement venant masquer le bandeau horizontal qui sépare le rez-de-chaussée des étages.

Les percements des étages sont réguliers et le traitement des baies est homogène. Les trumeaux sont étroits et sans décor. Le bandeau horizontal sert d'appui aux fenêtres du premier au troisième étage tandis que les fenêtres du quatrième et cinquième étage ont un appui saillant. Les fenêtres sont hétérogènes.
