Lyon 4e  
Croix-Rousse  
11 place (petite) Croix-Rousse

## Immeuble-atelier, actuellement immeuble à logements

Numéro de dossier : IA69001382  
Date de l'enquête initiale : 2014  
Date(s) de rédaction : 2014  
Cadre de l'étude : enquête thématique régionale Patrimoine industriel  
Degré d'étude : monographié

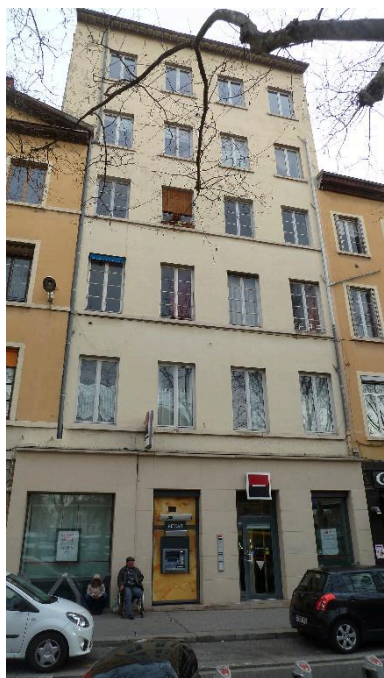
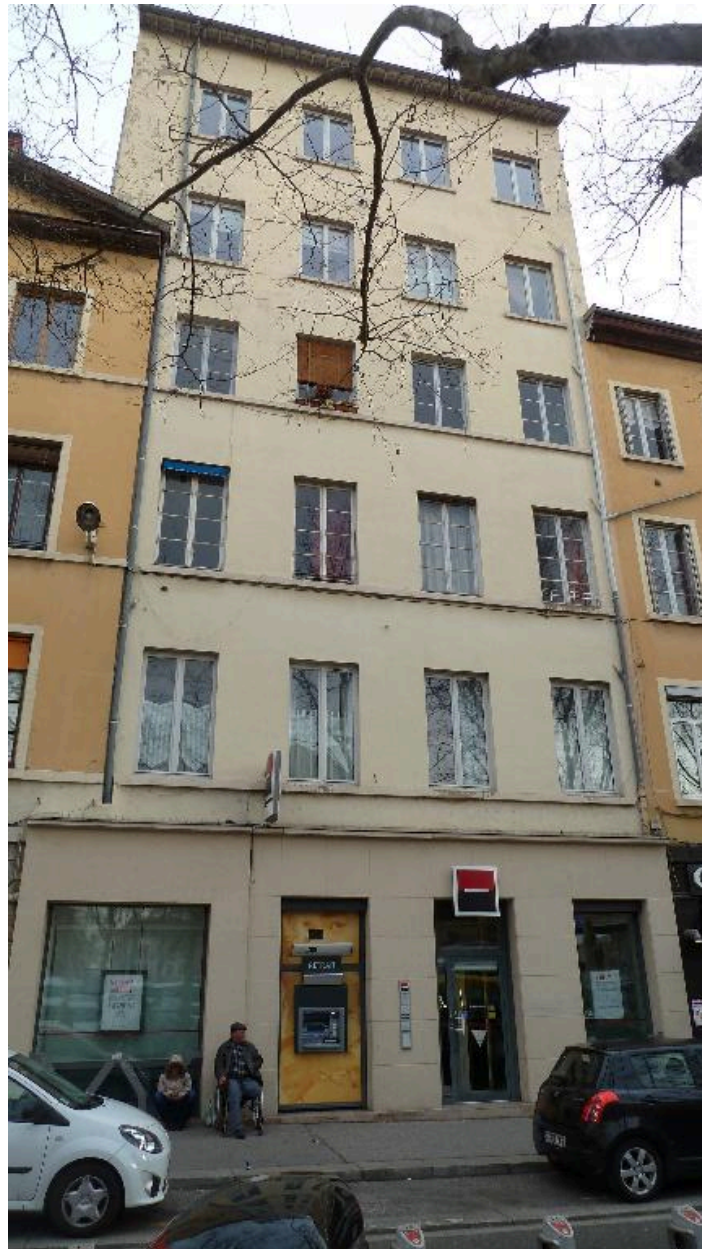
Elévation extérieure de l'immeuble  
Phot. Nadine Halitim-Dubois  
IVR82\_20146900444NUCA

Elévation extérieure de l'immeuble

L'immeuble présente cinq étages et quatre travées. Le rez-de-chaussée est légèrement surélevé d'une marche et est rythmé par des travées rectangulaires. La devanture de la banque présente un faux parement venant masquer le bandeau horizontal qui sépare le rez-de-chaussée des étages.

Les percements des étages sont réguliers et le traitement des baies est homogène. Les trumeaux sont étroits et sans décor. Le bandeau horizontal sert d'appui aux fenêtres du premier au troisième étage tandis que les fenêtres du quatrième et cinquième étage ont un appui saillant. Les fenêtres sont hétérogènes.

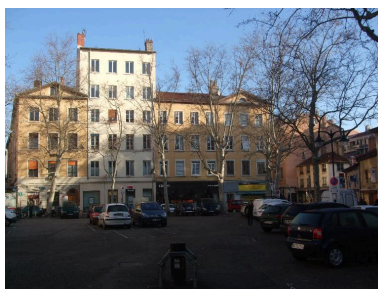
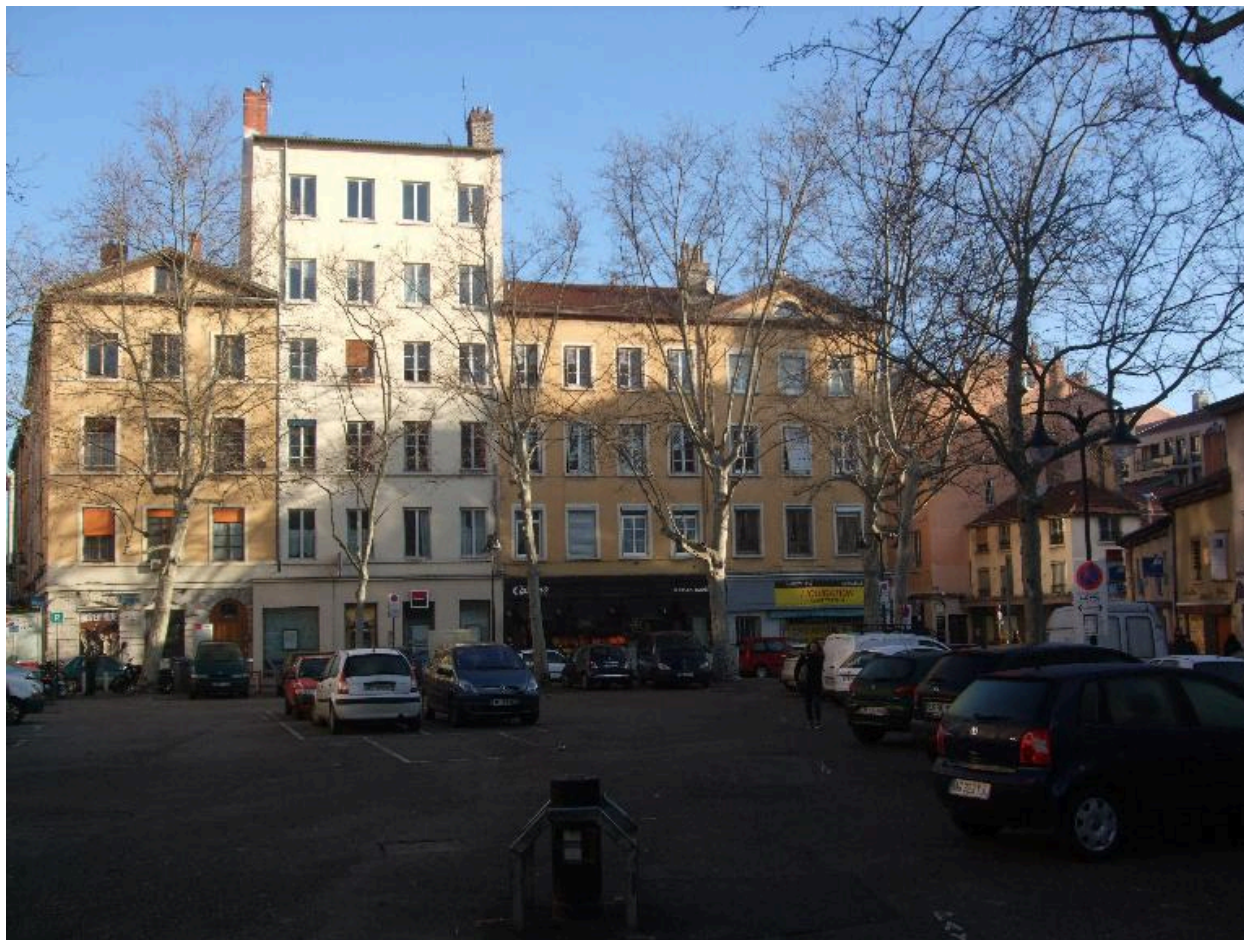
Vue d'ensemble sud de la  
série des trois immeubles  
Phot. Nadine Halitim-Dubois  
IVR82\_20146900299NUCA

Vue d'ensemble sud de la série des trois immeubles

L'immeuble-atelier fait partie du clos Dumenge et a été construit en même temps que les n° 10, 12 place de la Croix-Rousse et 2 Grande rue de la Croix-Rousse. Le clos Dumenge tire son nom de son propriétaire et consiste en 1791 en un simple tènement de vignes. A partir de 1809 Pierre Gabriel Dumenge, propriétaire rentier, hérite du tènement et commence à ouvrir des lotissements au sein de son clos, afin de faire élever des immeubles-ateliers. Une demande d'alignement de Monsieur Dumenge est mentionnée dans les délibérations du conseil municipal du 24 mai 1810. L'immeuble figure dans le registre des maisons à imposer en 1814 comme étant une construction nouvelle par Monsieur Dumenge. Les recensements de la population au XIXe siècle confirment la présence d'ouvriers en soie et de fabricants. L'immeuble accueille aujourd'hui une banque au rez-de-chaussée et les étages sont occupés par des logements.

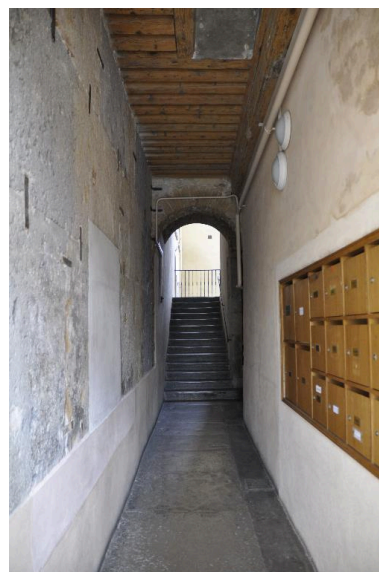
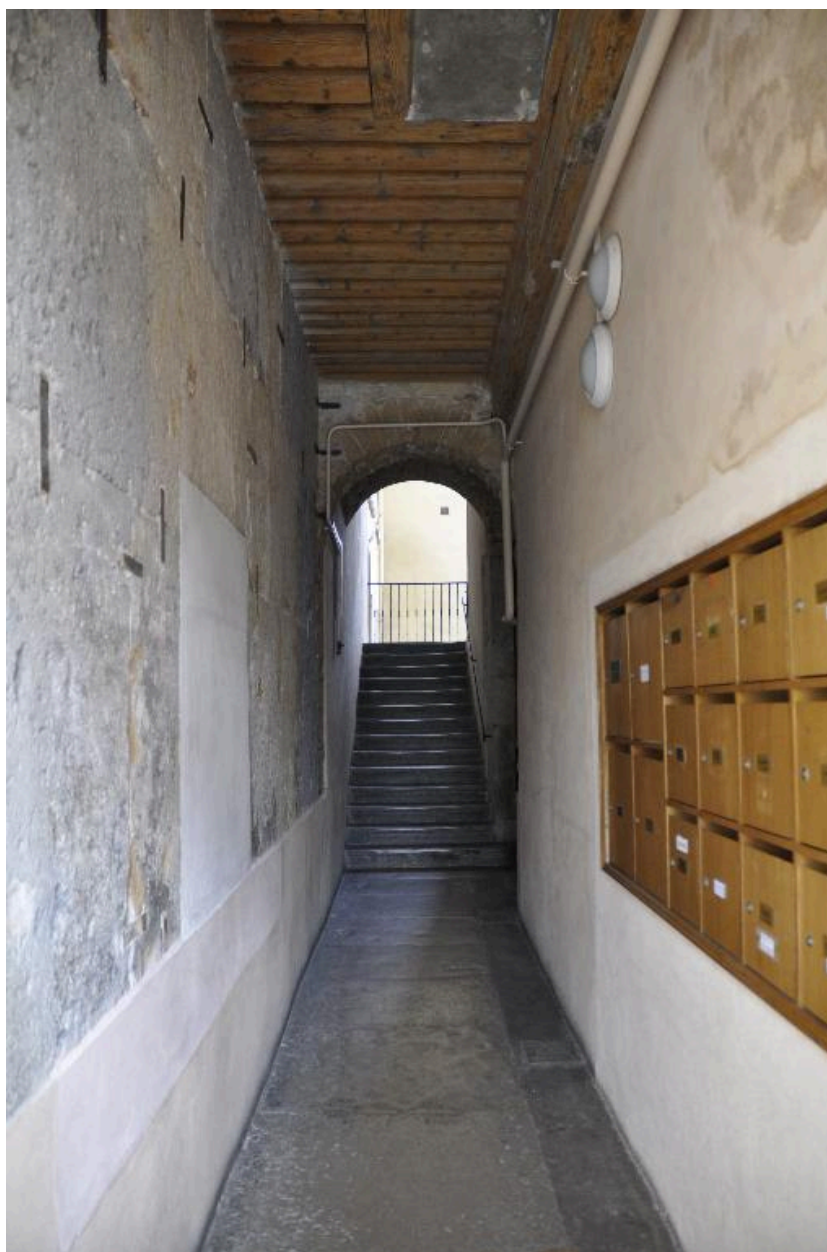
Vue de l'allée  
Phot. Nadine Halitim-Dubois  
IVR82\_20146900445NUCA

Vue de l'allée

La porte se situe sur la façade de l'immeuble mitoyen n° 10 petite place de la Croix-Rousse. L'allée et l'escalier sont communs avec le n° 10 petite place de la Croix-Rousse. Il s'agit d'une porte piétonne en bois à un battant avec une imposte en arc en plein-cintre, en bois et en verre. L'encadrement de la porte possède un parement en bossages continus et à crossettes. L'allée présente un plafond à solives apparentes et un sol en pierre. Les murs de l'allée sont recouverts par un enduit sauf le mur latéral ouest où la pierre calcaire et les agrafes sont apparentes. L'escalier est dans œuvre et est perpendiculaire à la rue. Il est rampe sur rampe et à deux volées droites. La main courante est en ferronnerie simple. Le

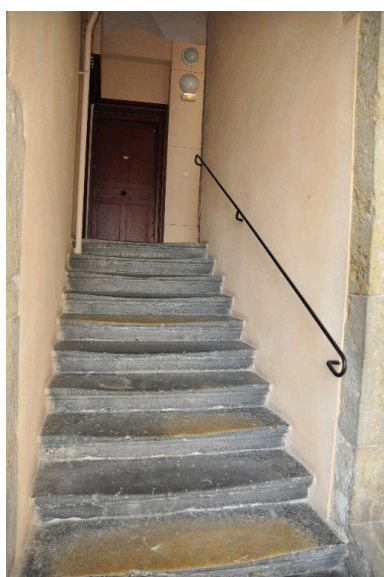
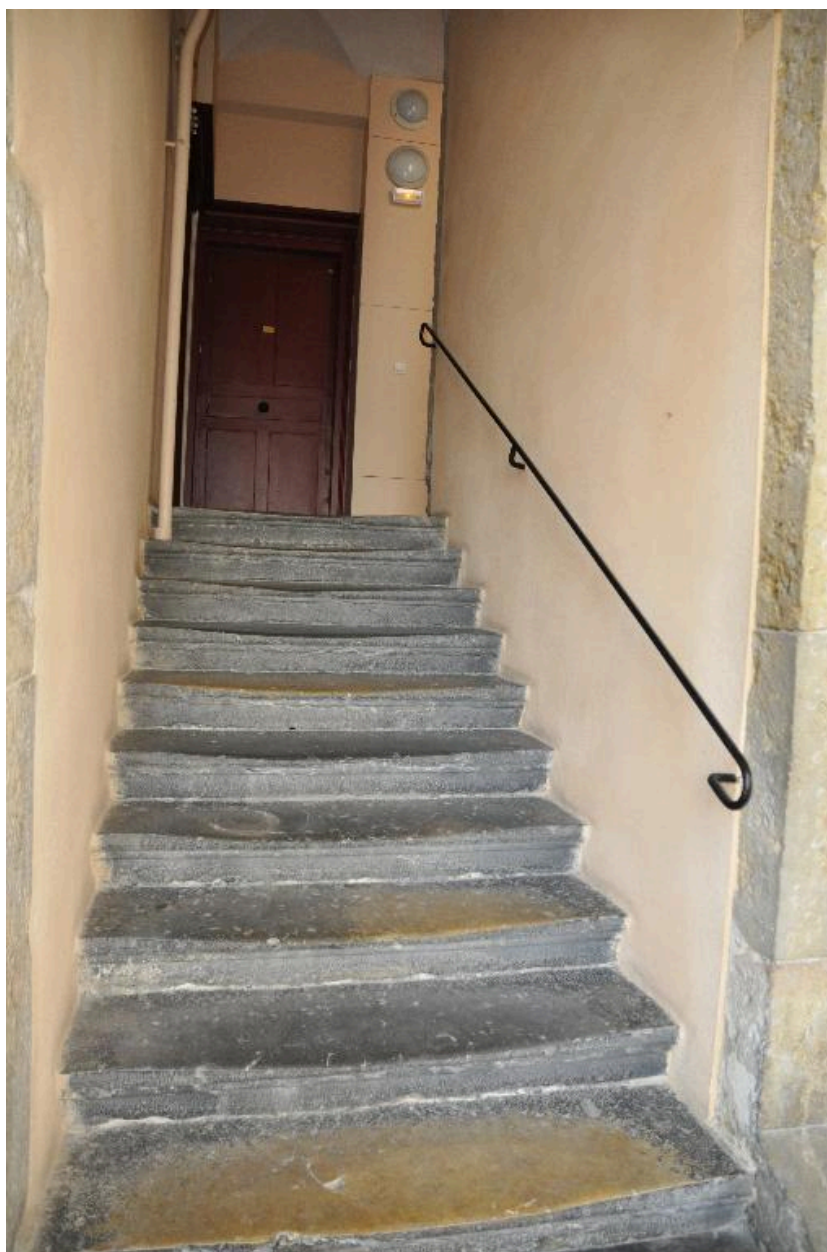
Vue de l'escalier  
Phot. Nadine Halitim-Dubois  
IVR82\_20146900448NUCA

Vue de l'escalier

mur noyau est plein. L'éclairage de la cage d'escalier s'effectue par de grandes baies rectangulaires ouvertes sur cour, avec garde-corps en ferronnerie. Des petites arcades sont présentes à tous les repos et paliers et sont en pierre apparente au niveau du repos du premier étage. Les repos desservent d'anciens lieux d'aisance et l'ascenseur. Les repos et paliers sont couverts par de grandes dalles en pierre calcaire. Les paliers desservent quatre appartements, deux latéraux et deux de face. L'escalier est en pierre à gryphées de Saint-Fortunat et en bois pour le dernier niveau qui dessert les combles. L'immeuble possède un ascenseur hors-cage vitré et installé dans la cour du n° 2 Grande rue de la Croix-Rousse.
