Rhône-Alpes, Haute-Savoie
Charvonnex
les Tavernette
155 route de la Passerelle

Moulin Mugnier dit battoir à chanvre

Numéro de dossier : IA74000980

Cadre de l'étude : enquête thématique régionale Patrimoine hydraulique des Pays de Savoie

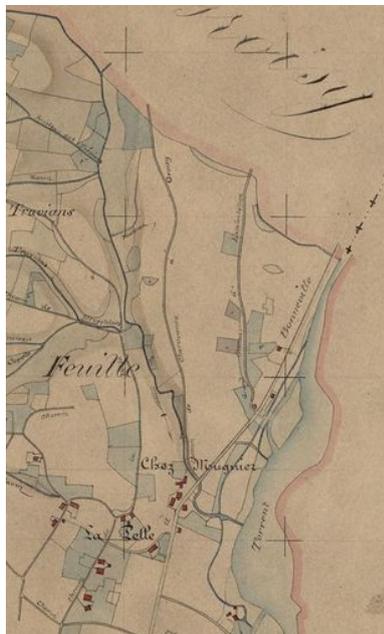
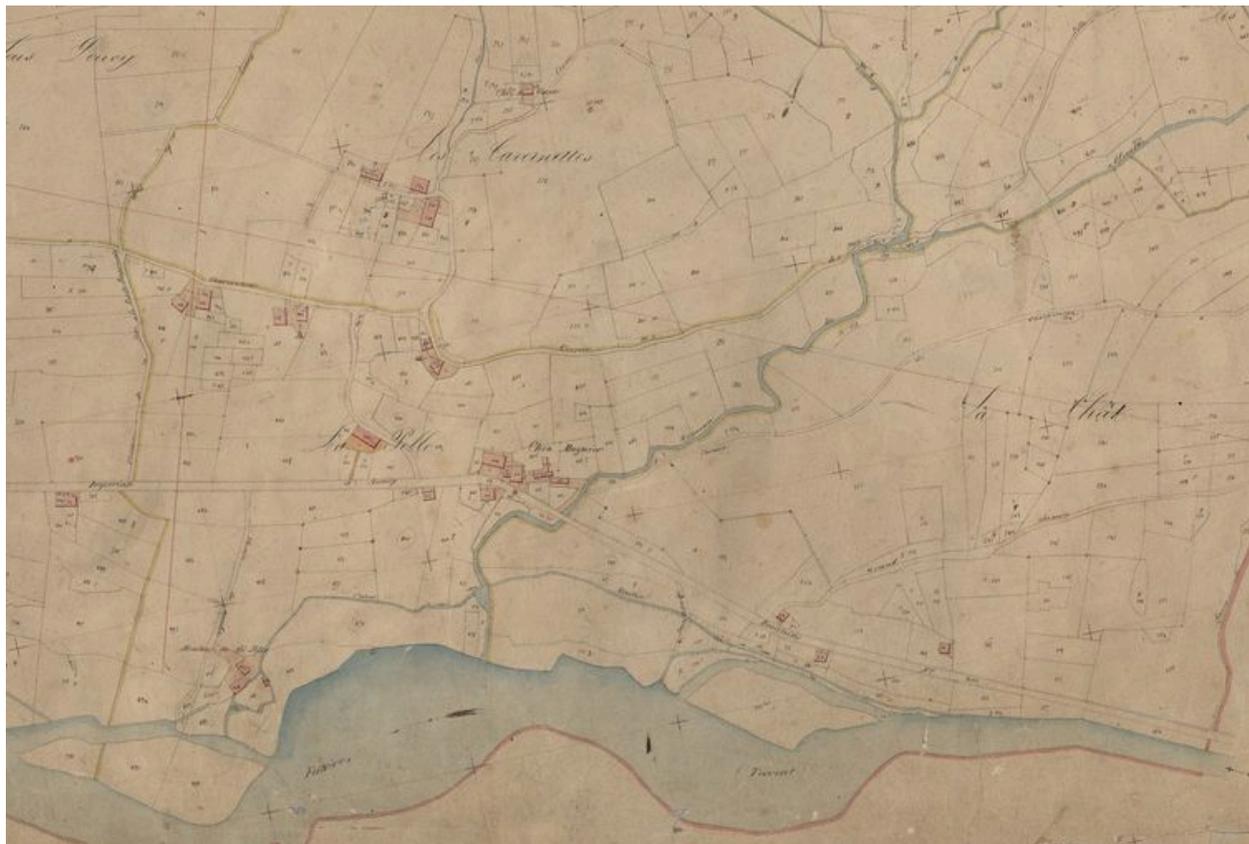
Extrait du cadastre de Charvonnex :
Section A Feuille n°2. Plan. Archives
départementales de la Haute-
Savoie © Archives départementales
de la Haute-Savoie. 3P3/335
Phot. Samir Mahfoudi
IVR82_20107400149NUCA

Extrait du cadastre de Charvonnex : Section A Feuille n°2. Plan. Archives départementales de la Haute-Savoie © Archives départementales de la Haute-Savoie. 3P3/335

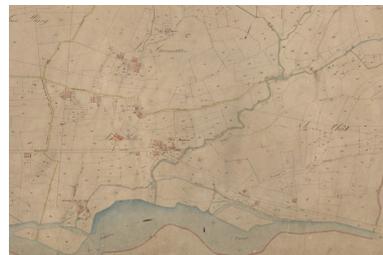
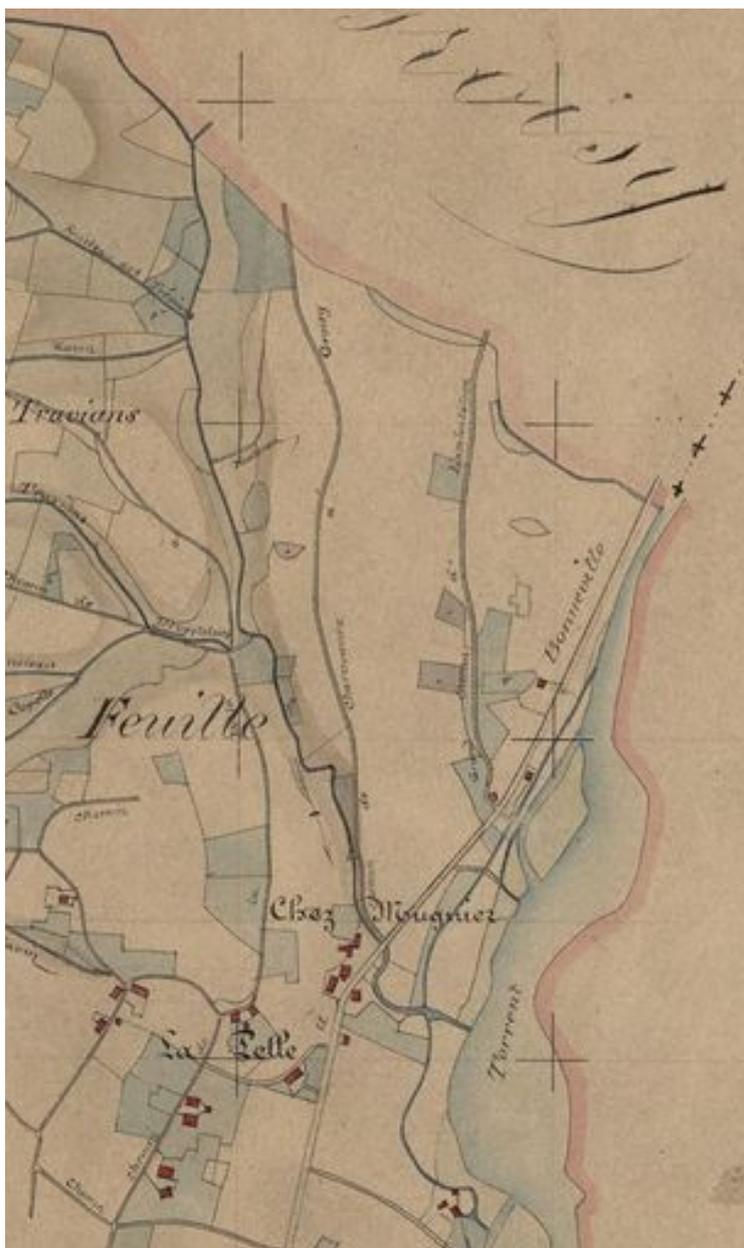
Extrait du tableau d'assemblage
du cadastre de la commune de
Charvonnex 1913. Plan. Archives
départementales de la Haute-
Savoie © Archives départementales
de la Haute-Savoie. 3P3/3333
Phot. Samir Mahfoudi
IVR82_20107400148NUCA

Extrait du tableau d'assemblage du cadastre de la commune de Charvonnex 1913. Plan. Archives départementales de la Haute-Savoie © Archives départementales de la Haute-Savoie. 3P3/3333

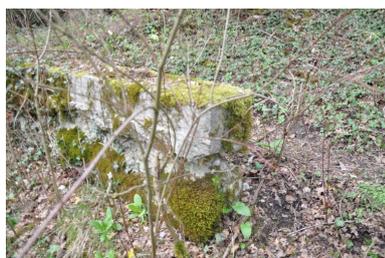
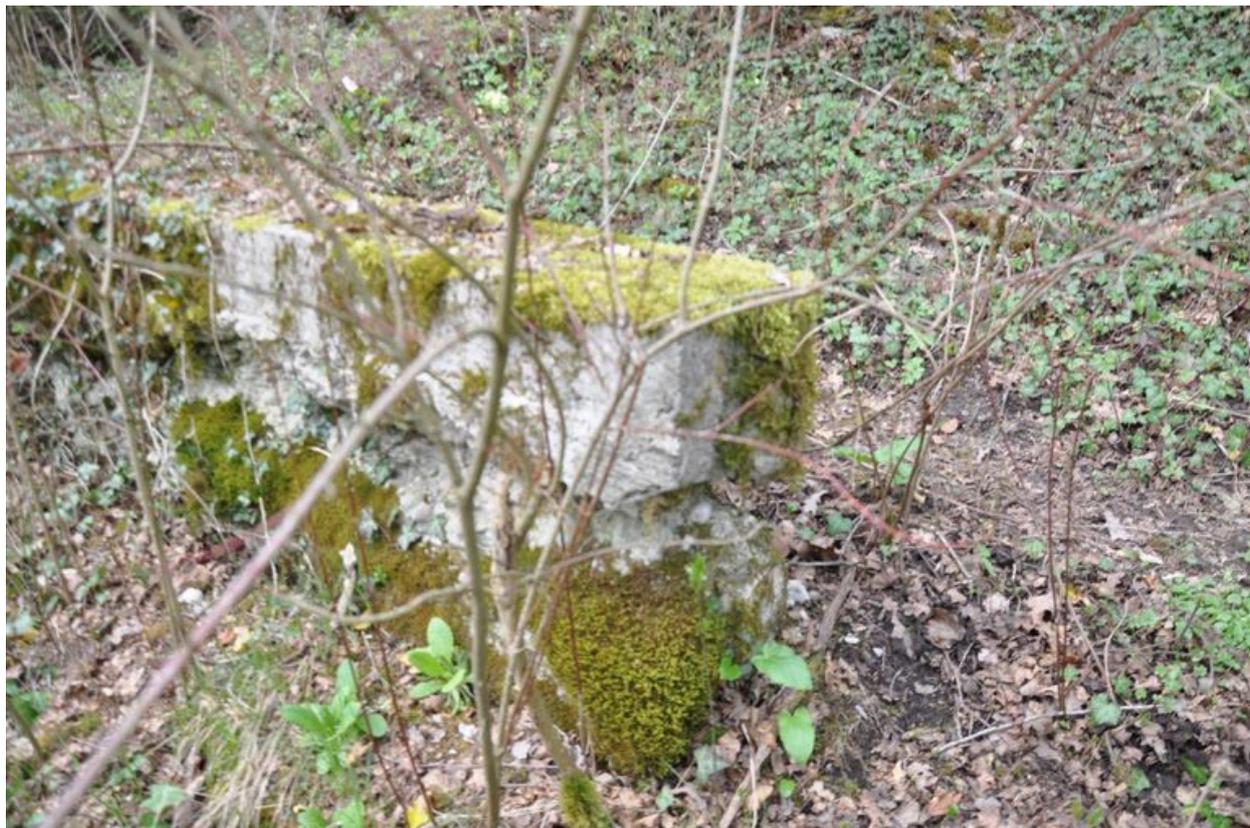
Ruines du seuil du barrage alimentant le bief des moulins Mugnier et Romand
Phot. Samir Mahfoudi,
Autr. Samir Mahfoudi
IVR82_20107400153NUCA

Ruines du seuil du barrage alimentant le biefs des moulins Mugnier et Romand

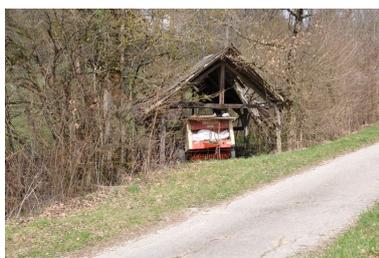
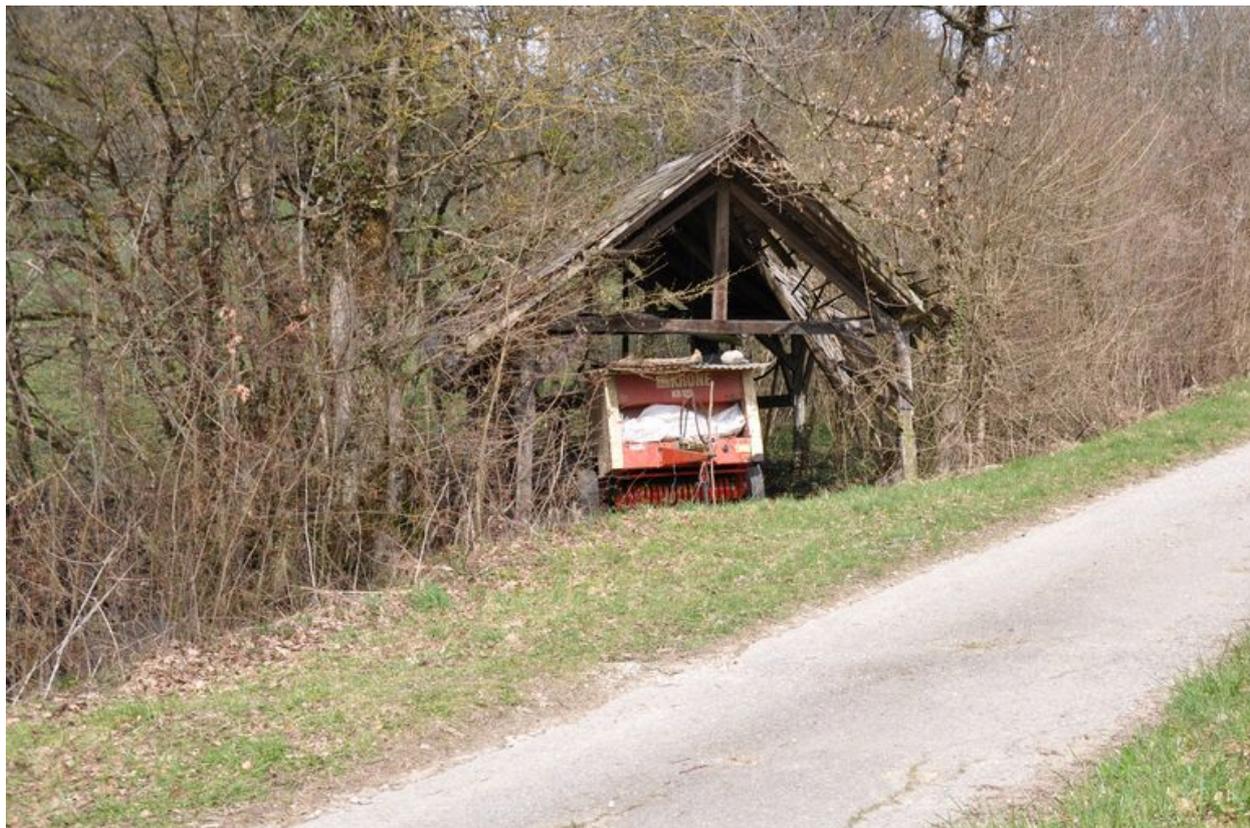
formée par des poteaux recevant des fermes. Une partie du mur goutte Ouest est close par des lattes de bois. Un toit à deux pans avec couverture en ardoise protège l'ensemble. Des poteaux maçonnés renforcent la structure sur un des deux pignons. Subissant les aléas climatiques, une partie de la toiture et des fondations est fortement endommagée.

Vue d'ensemble du battoir prise depuis le chemin conduisant à la route de la passerelle
Phot. Samir Mahfoudi,
Autr. Samir Mahfoudi
IVR82_20107400154NUCA

Vue d'ensemble du battoir prise depuis le chemin conduisant à la route de la passerelle

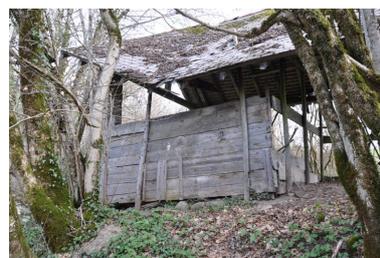
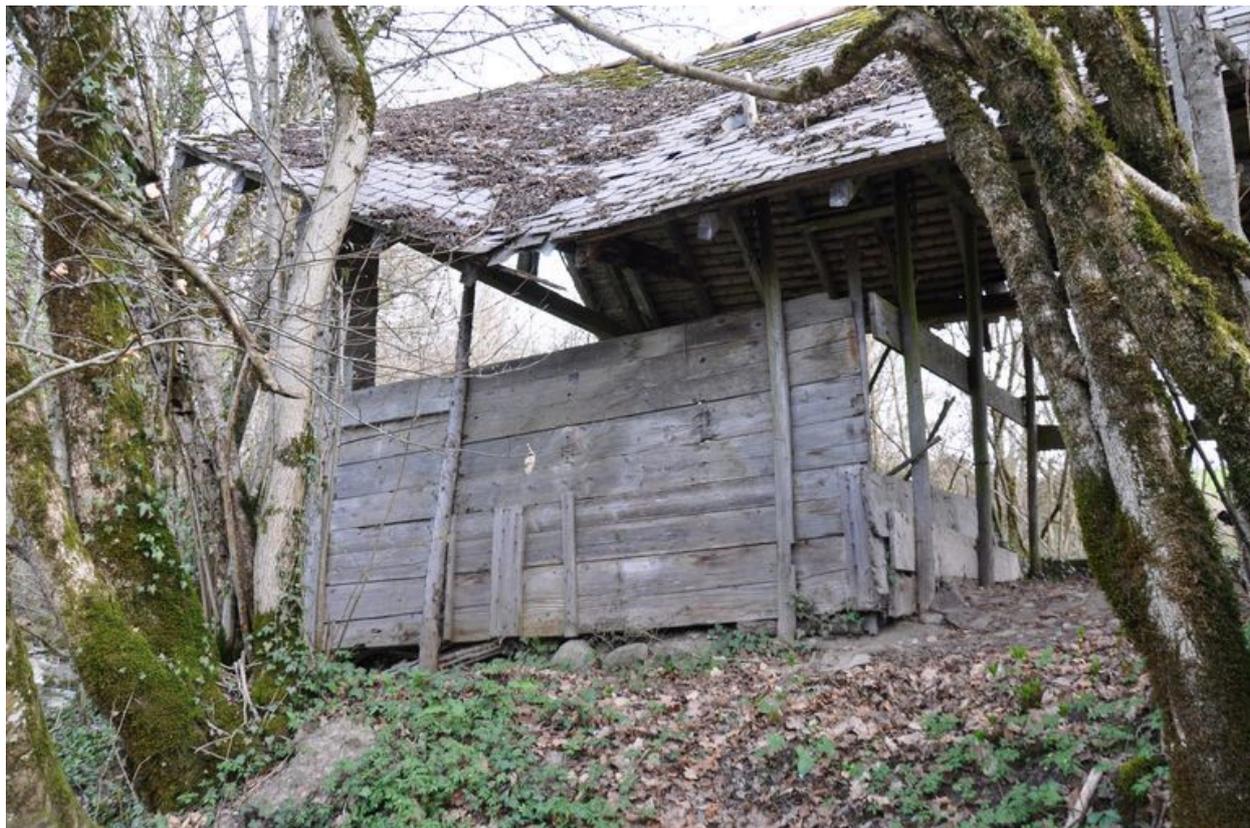
Détail d'un des murs gouttes du battoir
Phot. Samir Mahfoudi,
Autr. Samir Mahfoudi
IVR82_20107400157NUCA

Détail d'un des murs gouttes du battoir

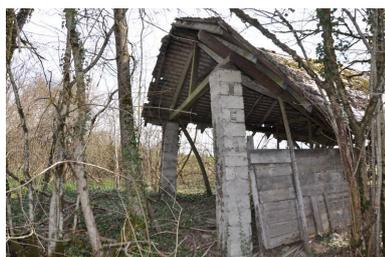
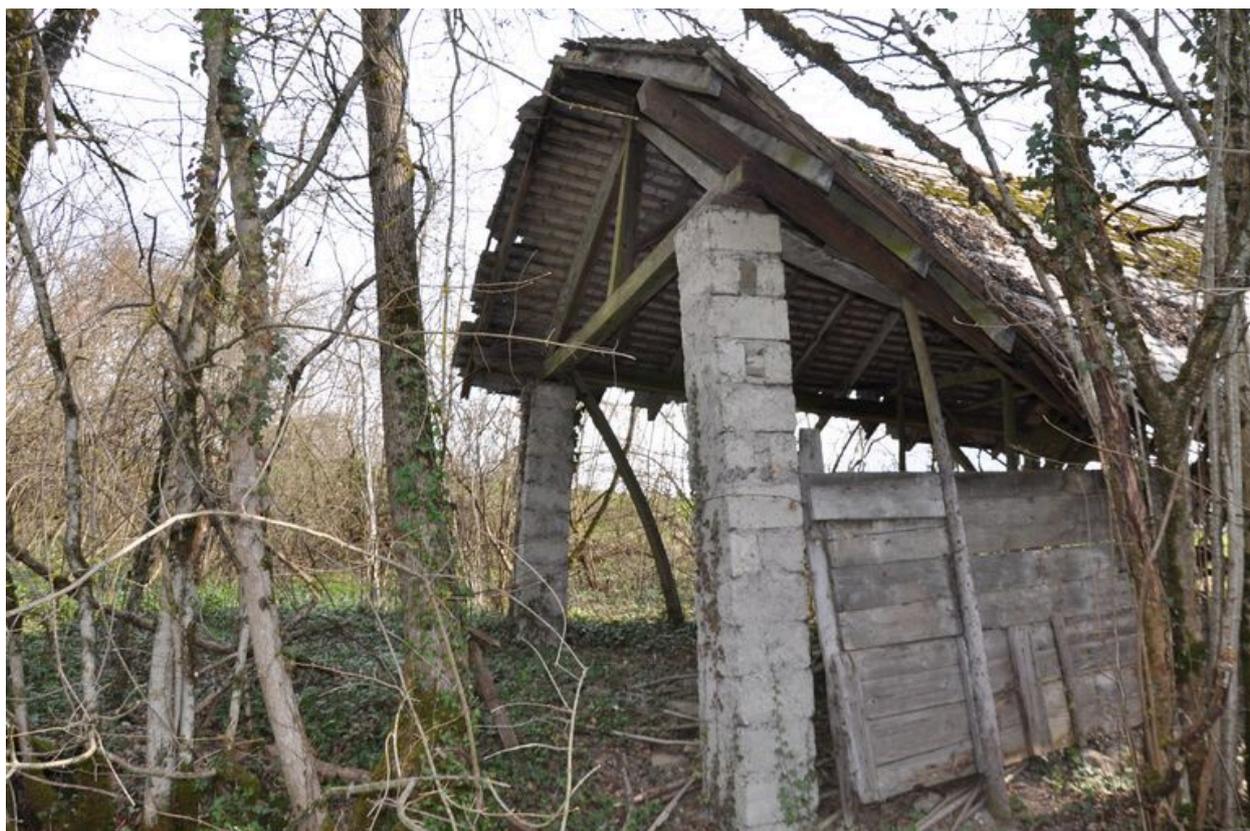
Pilliers supportant la structure en bois du battoir
Phot. Samir Mahfoudi,
Autr. Samir Mahfoudi
IVR82_20107400158NUCA

Pilliers supportant la structure en bois du battoir

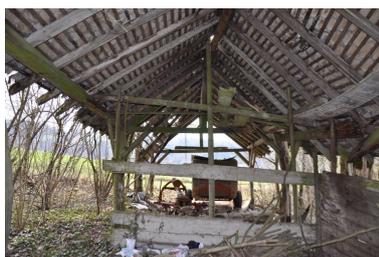
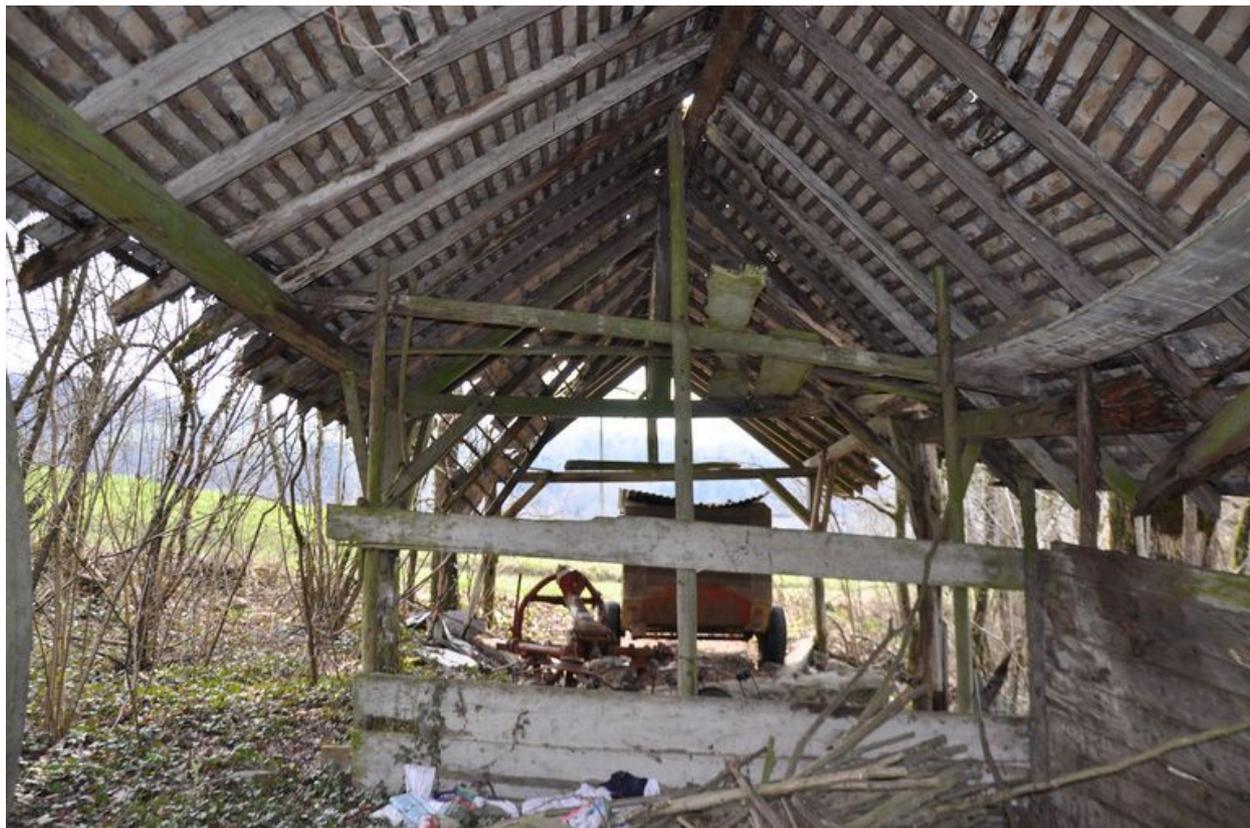
Le battoir tombe en ruine et sert de hangar pour le matériel agricole. Au regard du PLU, le hangar se trouve en zone NC.

Vue intérieure du battoir
Phot. Samir Mahfoudi,
Autr. Samir Mahfoudi
IVR82_20107400156NUCA

Vue intérieure du battoir

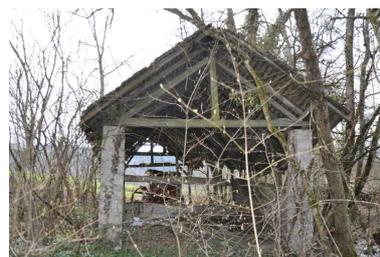
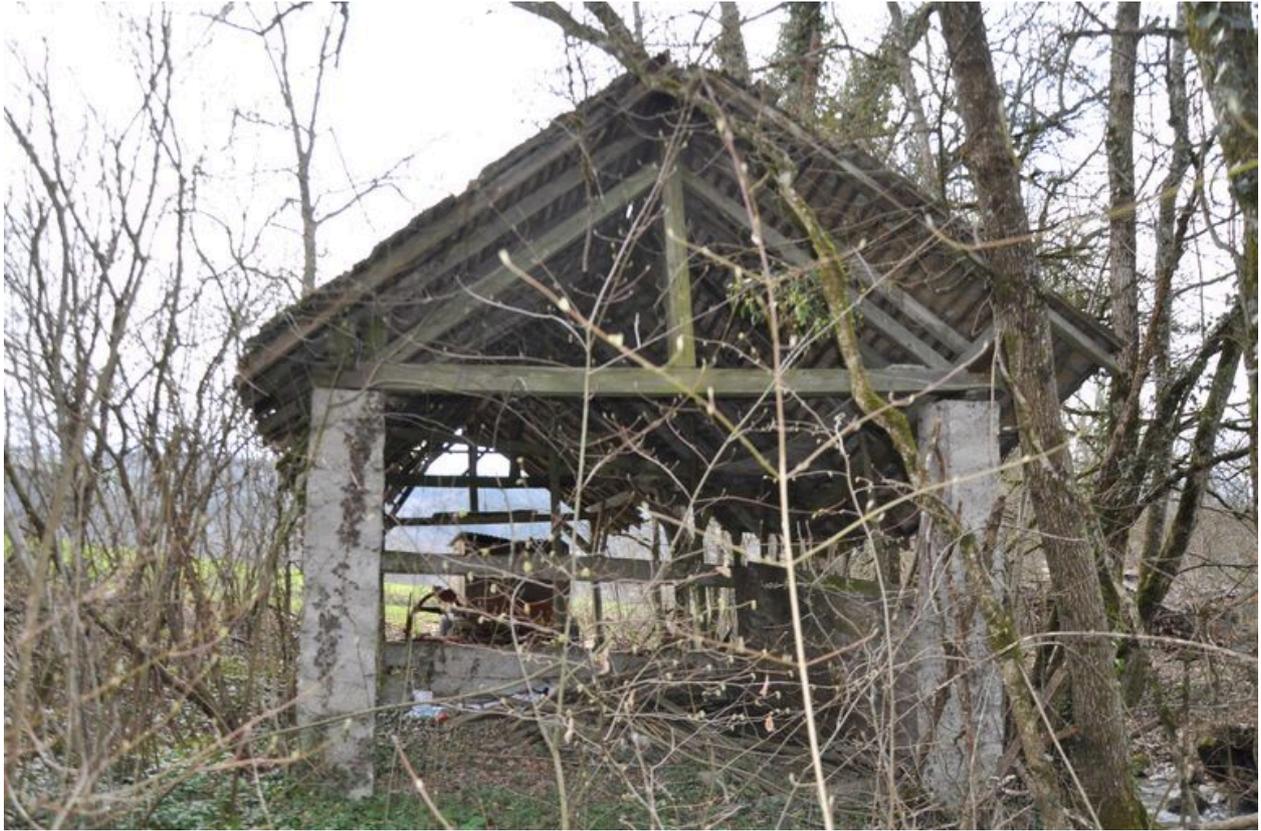
Elévation nord ouest du battoir
Phot. Samir Mahfoudi,
Autr. Samir Mahfoudi
IVR82_20107400155NUCA

Elévation nord ouest du battoir

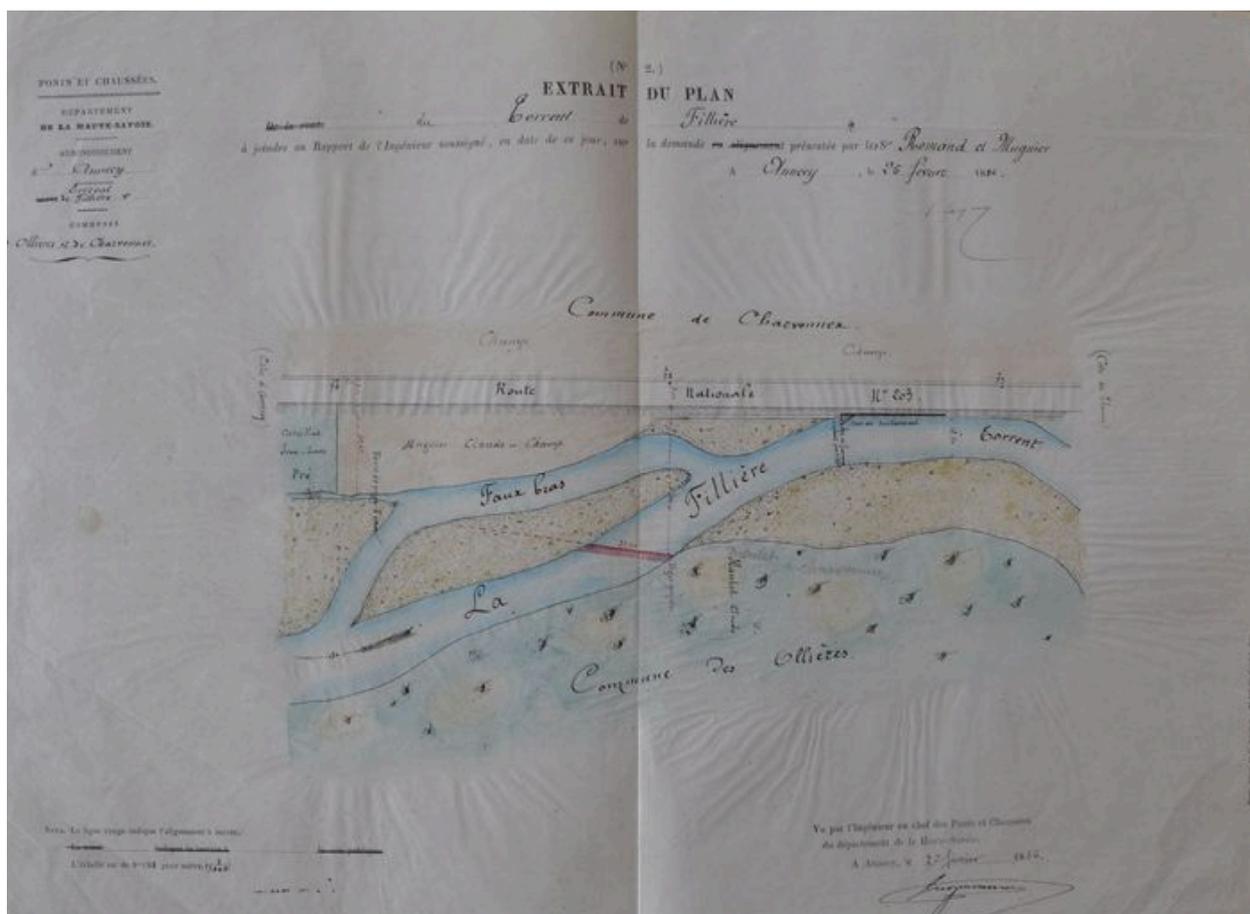
Extrait du plan de la Fillière
du 25 février 1886 montrant le
digue du barrage. Plan. Archives
départementales de la Haute-
Savoie © Archives départementales
de la Haute-Savoie. 6 S 40
Phot. Samir Mahfoudi
IVR82_20107400151NUCA

Extrait du plan de la Fillière du 25 février 1886 montrant le digue du barrage. Plan. Archives départementales de la Haute-Savoie © Archives départementales de la Haute-Savoie. 6 S 40
