Inventaire général du patrimoine culturel

Rhône-Alpes, Loire Lézigneux Combeveille

Ferme

Numéro de dossier : IA42002225 Date de l'enquête initiale : 2006 Date(s) de rédaction : 2011

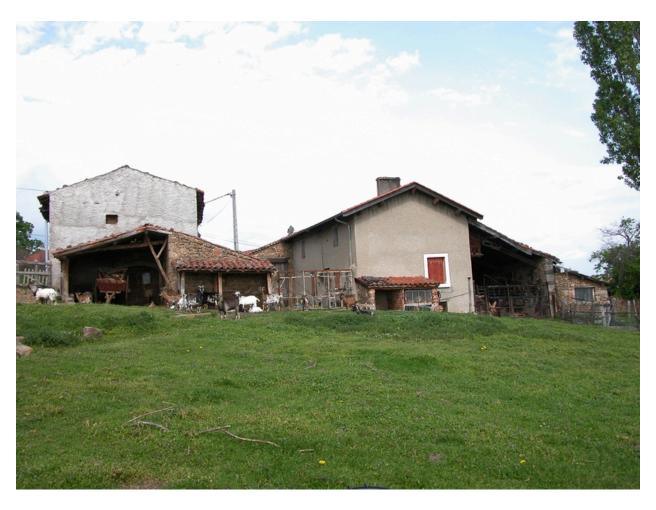
IVR82_20114202280NUCA

Vue générale depuis l'est.

Ferme à bâtiments distincts, à cour fermée (portail détruit), tournant le dos au chemin et bâtie sur un terrain en pente (décroissante du sud au nord). La cour est bordée au nord par le logis, qui a deux travées ; il comporte une cave en sous-sol (accès par le mur pignon est), un rez-de-chaussée (non visité) et un étage carré. Au sud se trouve la grange-étable (étable en étage de soubassement, porte en arc en anse de panier sur le mur pignon est, grange au rez-de-chaussée surélevé, accès par le sud). Au nord-est de la grange-étable est appuyé un petit bâtiment constitué d'un auvent devant le porte de l'étable et d'un fournil. Contre le mur nord du logis est adossée une grande remise (ancien cuvage ?), au-dessous du toit de laquelle sont accrochés des nichoirs à pigeons en planches. Au nord sont encore appuyés un atelier, puis une remise. Les bâtiments, qui sont enduits (enduit ciment récent), semblent en moellon de granite et pisé, les encadrements sont en pierre de taille (logis : bois au rez-de-chaussée (remanié), brique pour les fenêtres de l'étage), les toits sont à longs pans, en tuile creuse et tuile plate mécanique (logis).

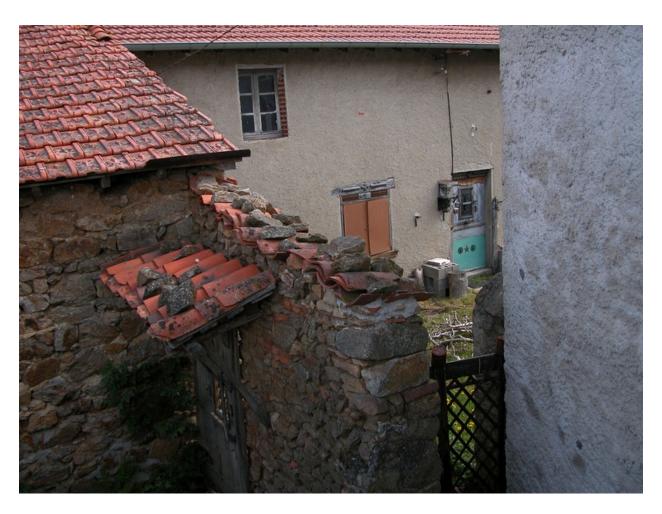
IVR82_20114202281NUCA

Vue du logis, depuis le sud-ouest.

Les bâtiments remontent sans doute au milieu du 19e siècle. Le logis a été un peu remanié à la fin du 20e siècle (réfection du toit et de l'enduit).
