Rhône-Alpes, Loire
Roche
le Bourg

Presbytère

Numéro de dossier : IA42002279
Date de l'enquête initiale : 2005
Date(s) de rédaction : 2012
Cadre de l'étude : inventaire topographique
Degré d'étude : repéré

Dénomination : presbytère
Destinations successives : logement
Parties constituantes non étudiées : jardin

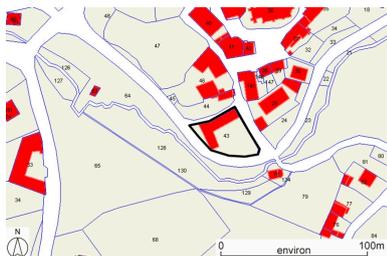
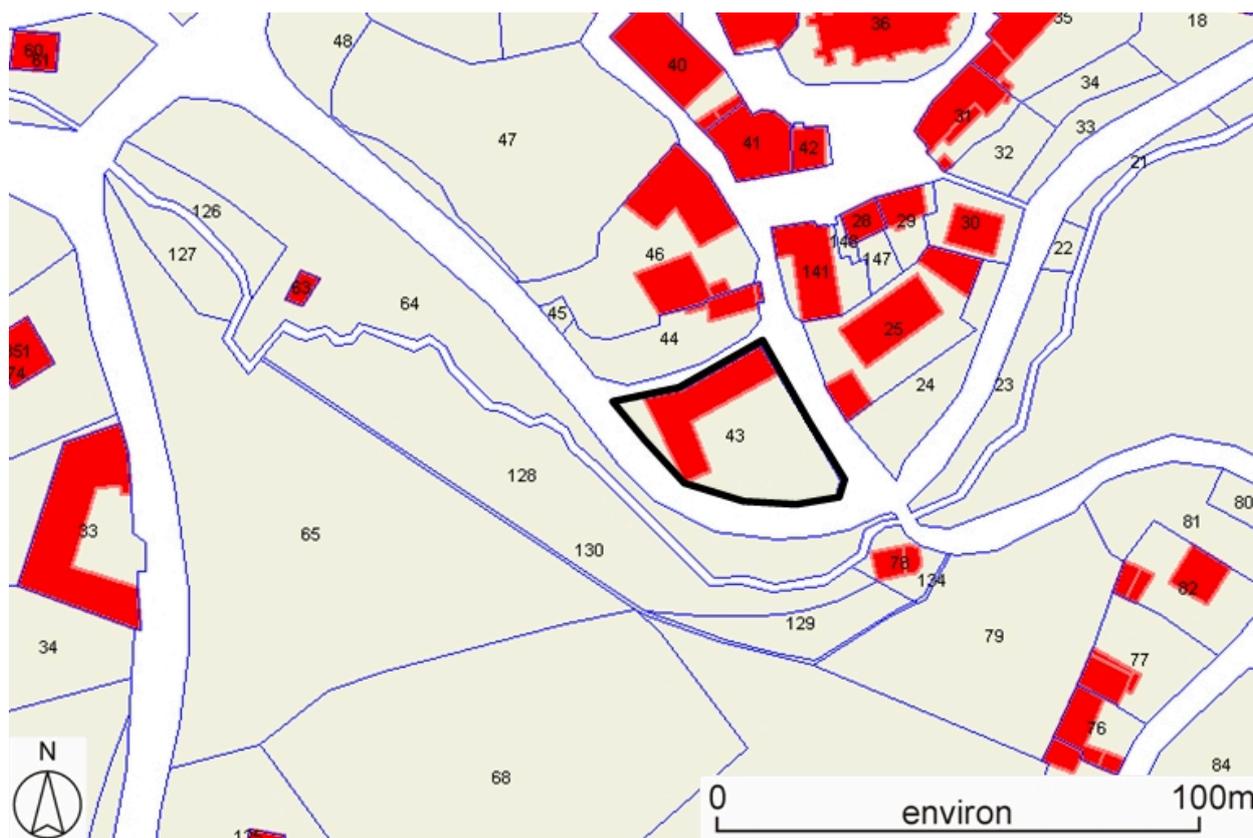
Plan de situation, sur fond de plan cadastral, section AM, échelle originale 1:1000. Source : Direction générale des Finances Publiques - Cadastre ; mise à jour : 2009.
Dess. Caroline Guibaud
IVR82_20124200341NUD

Plan de situation, sur fond de plan cadastral, section AM, échelle originale 1:1000. Source : Direction générale des Finances Publiques - Cadastre ; mise à jour : 2009.

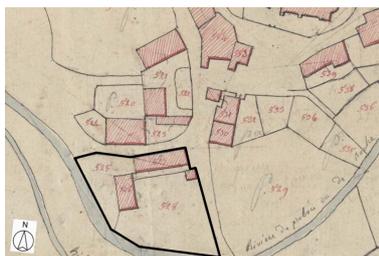
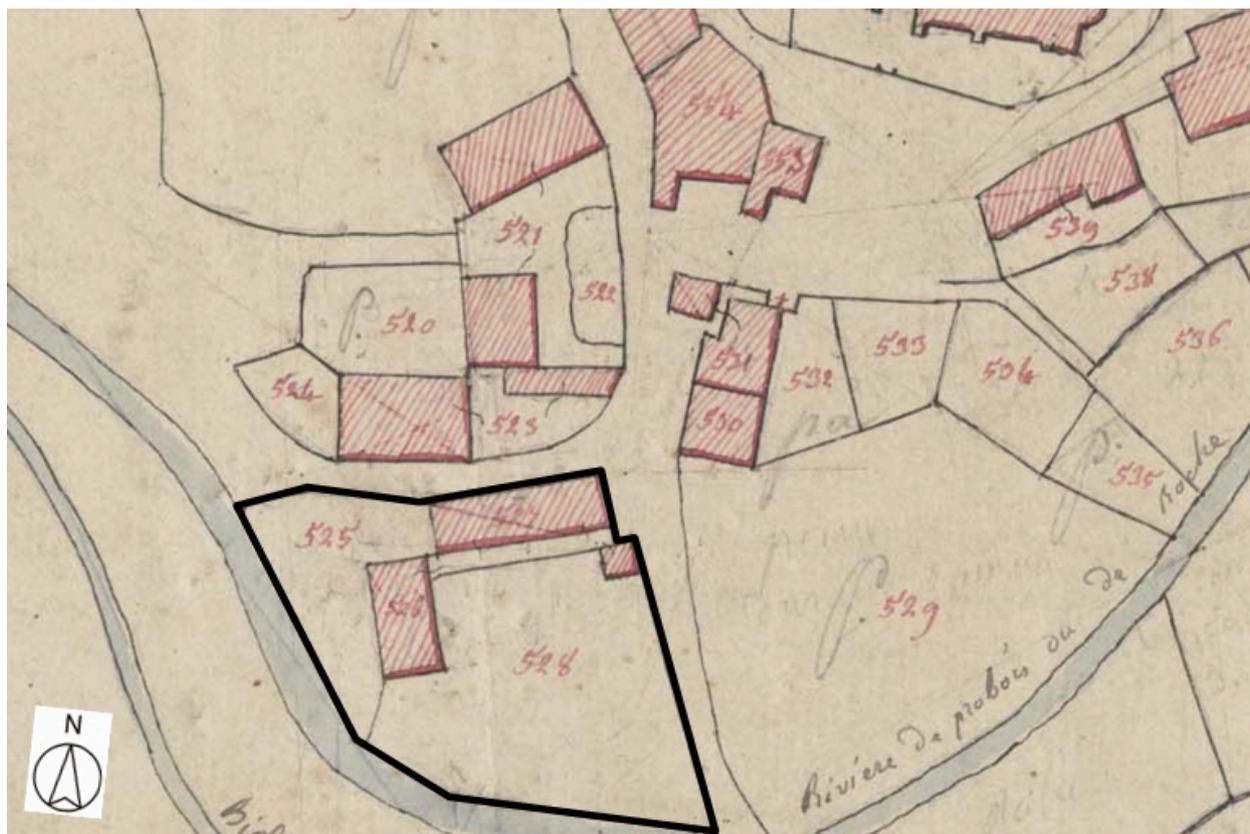
Plan de situation, d'après le cadastre de 1818 (?), section E, échelle originale 1:1250. Plan cadastral, dit cadastre napoléonien. Dessin au crayon, plume et lavis d'encre colorée sur papier, 1818 (?). AD Loire. 3P-1682VT
Dess. Caroline Guibaud
IVR82_20124200356NUD

Plan de situation, d'après le cadastre de 1818 (?), section E, échelle originale 1:1250
Plan cadastral, dit cadastre napoléonien
Dessin au crayon, plume et lavis d'encre colorées sur papier, 1818 (?). AD Loire. 3P-1682VT

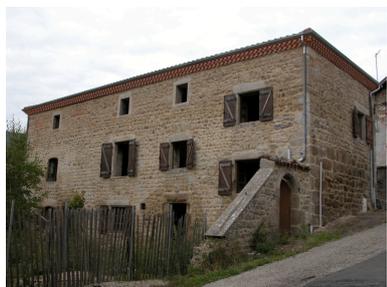
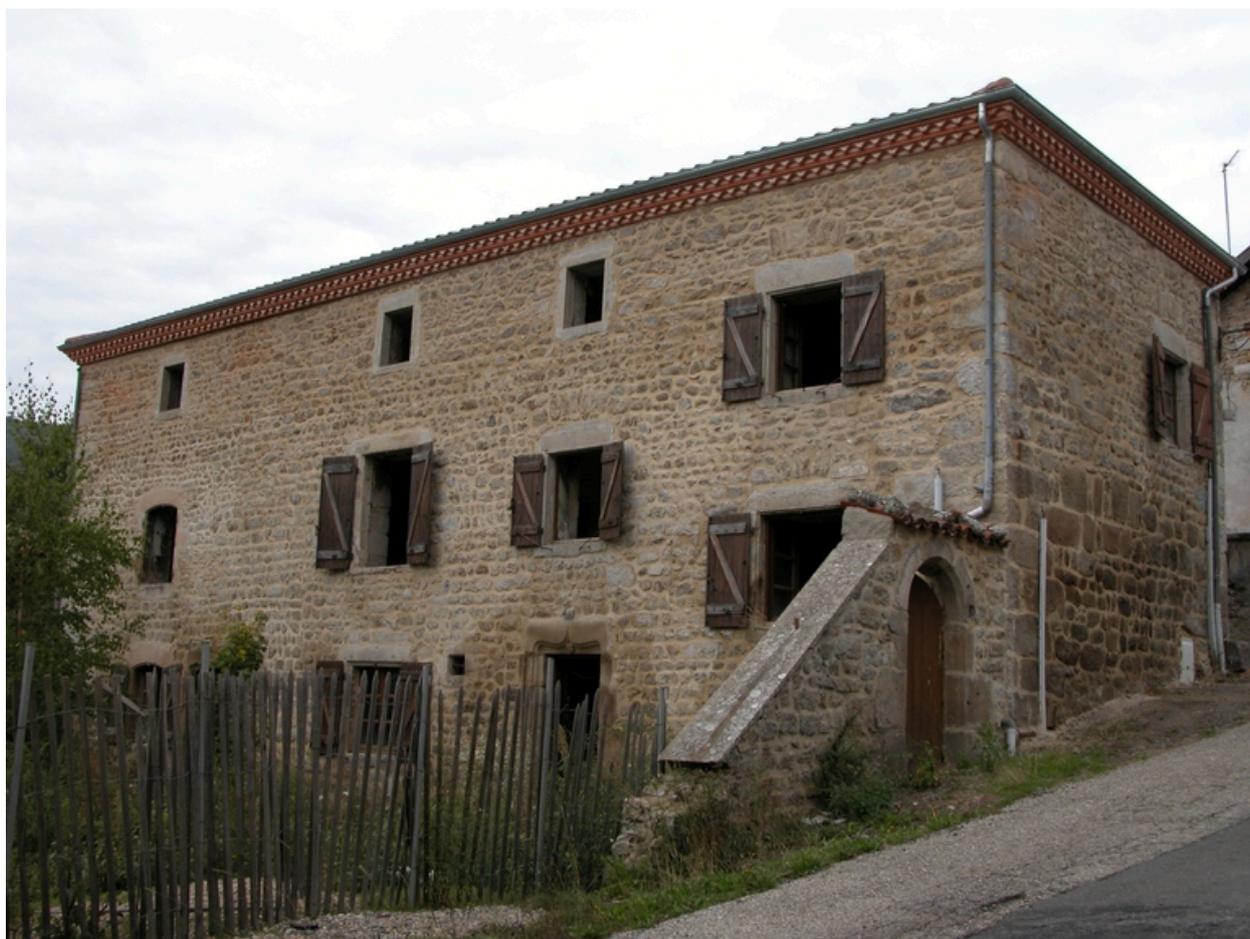
Vue d'ensemble du presbytère depuis le sud-est.
Phot. Caroline Guibaud
IVR82_20124200352NUCA

Vue d'ensemble du presbytère depuis le sud-est.

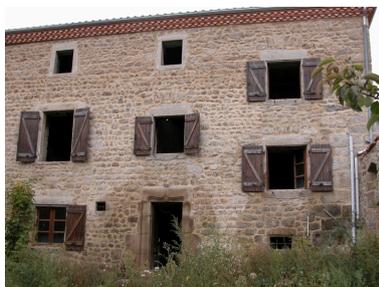
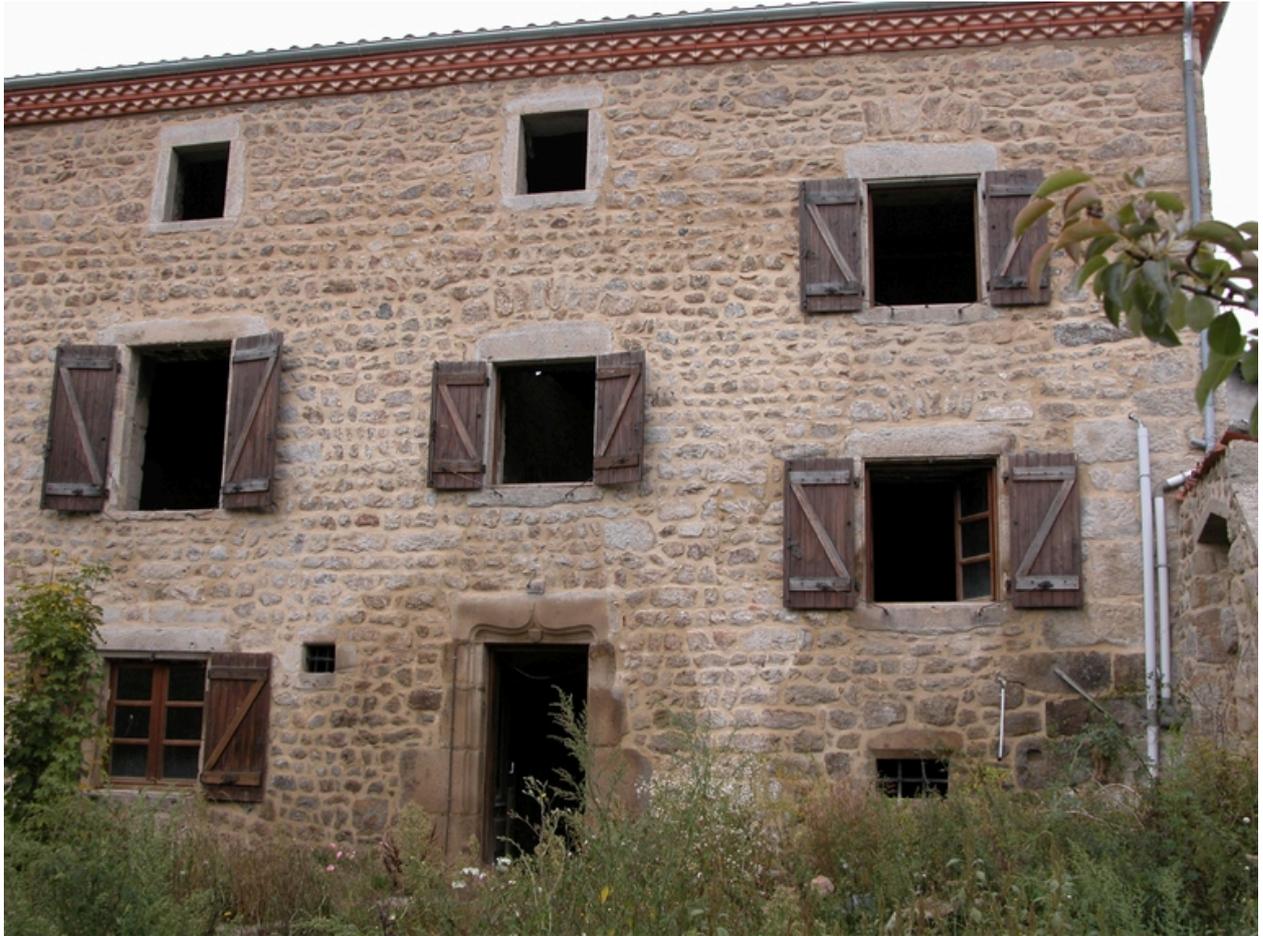
Façade sud, partie est.
Phot. Caroline Guibaud
IVR82_20124200351NUCA

Façade sud, partie est.

Le presbytère est située en contrebas du centre du village. Il se compose d'un bâtiment de plan rectangulaire, partiellement enterré sur son côté nord. La partie est a une porte centrale (porte à chanfrein et congés à feuille recourbée, linteau en accolade à deux ressauts avec un écusson au centre) donnant sur un large couloir qui dessert une cave voûtée à l'est, surcreusée de quelques marches par rapport au niveau du sol (porte chanfreinée, congés droits ; jour à encadrement chanfreiné en façade) et une cuisine à l'ouest (porte chanfreinée à linteau en accolade). L'angle nord-ouest de la cuisine est occupé par une grande cheminée en pierre de taille à piédroits à cavet et congés et linteau en anse de panier à cavet ; la cheminée s'appuie au nord sur un massif de maçonnerie (percé d'un petit placard) ; au sud, une porte est percée dans le mur, donnant accès à la seconde partie du bâtiment. Celle-ci comprend une pièce au rez-de-chaussée (porte et fenêtre en façade à encadrement en granite jaune, à linteau en arc segmentaire à cavet, congés droits). Le couloir contenait un escalier droit (détruit) avec un pallier desservant l'étage (portes donnant vers le pallier : à chanfrein et congés droits). La cave est surmontée de deux étages carrés (niveaux décalés par rapport au reste de l'édifice), sans doute occupés par des chambres (la partie supérieure des murs de refends intérieurs est détruite). Les autres pièces sont surmontées d'un étage carré puis d'un étage de comble (non visité). Le bâtiment est prolongé à l'ouest par des remises (une remise étroite ouvrant sur la cour puis une remise plus vaste donnant sur l'extérieur), avec en retour un corps de bâtiment doté d'un aître en façade (escalier extérieur maçonné tournant) et sans doute autrefois à usage de grange-étable (très modifié). Les murs sont en moellon de granite (mur nord du presbytère et partie des murs du bâtiment ouest en moellon posé sur chant), avec des encadrements en pierre de taille (encadrements en bois à l'étage du bâtiment ouest). Les toits sont à longs pans et croupes, en tuile creuse, avec une génoise de deux rangs qui court sur les quatre côtés du presbytère. Devant les bâtiments s'étend un vaste jardin clos, avec un portail à l'extrémité du bâtiment ouest, à deux piliers de plan carré à angles abattus (portail de l'ancien cimetière).

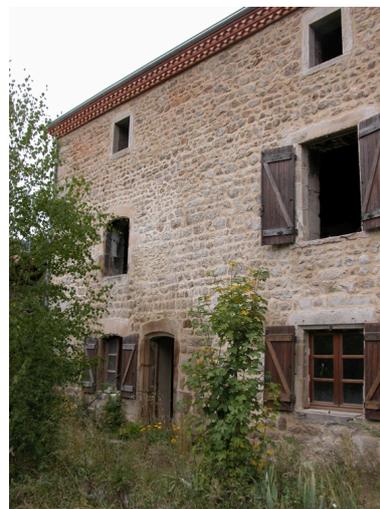
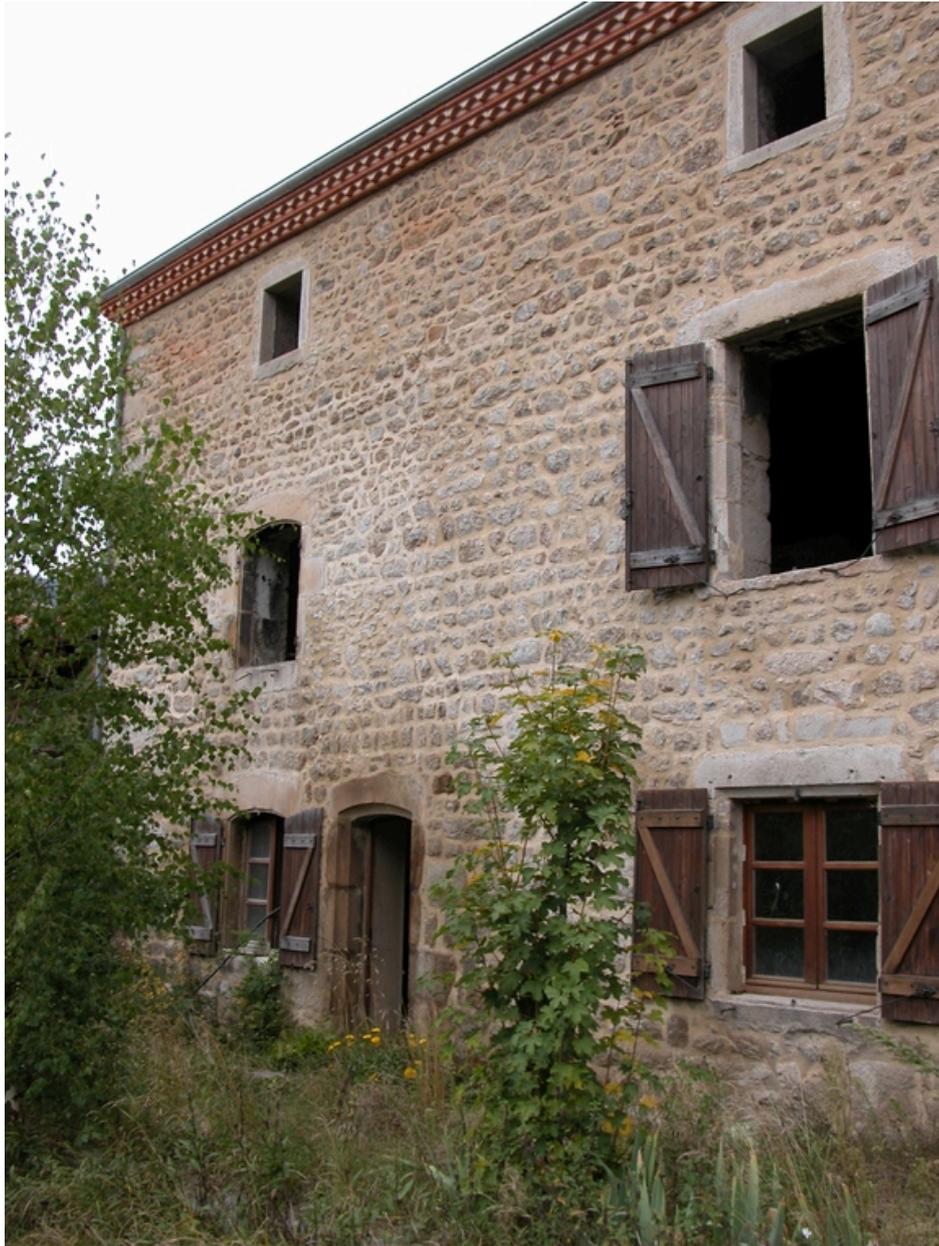
Façade sud, partie ouest.
Phot. Caroline Guibaud
IVR82_20124200350NUCA

Façade sud, partie ouest.

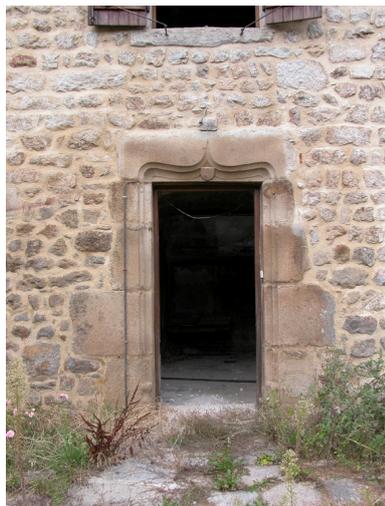
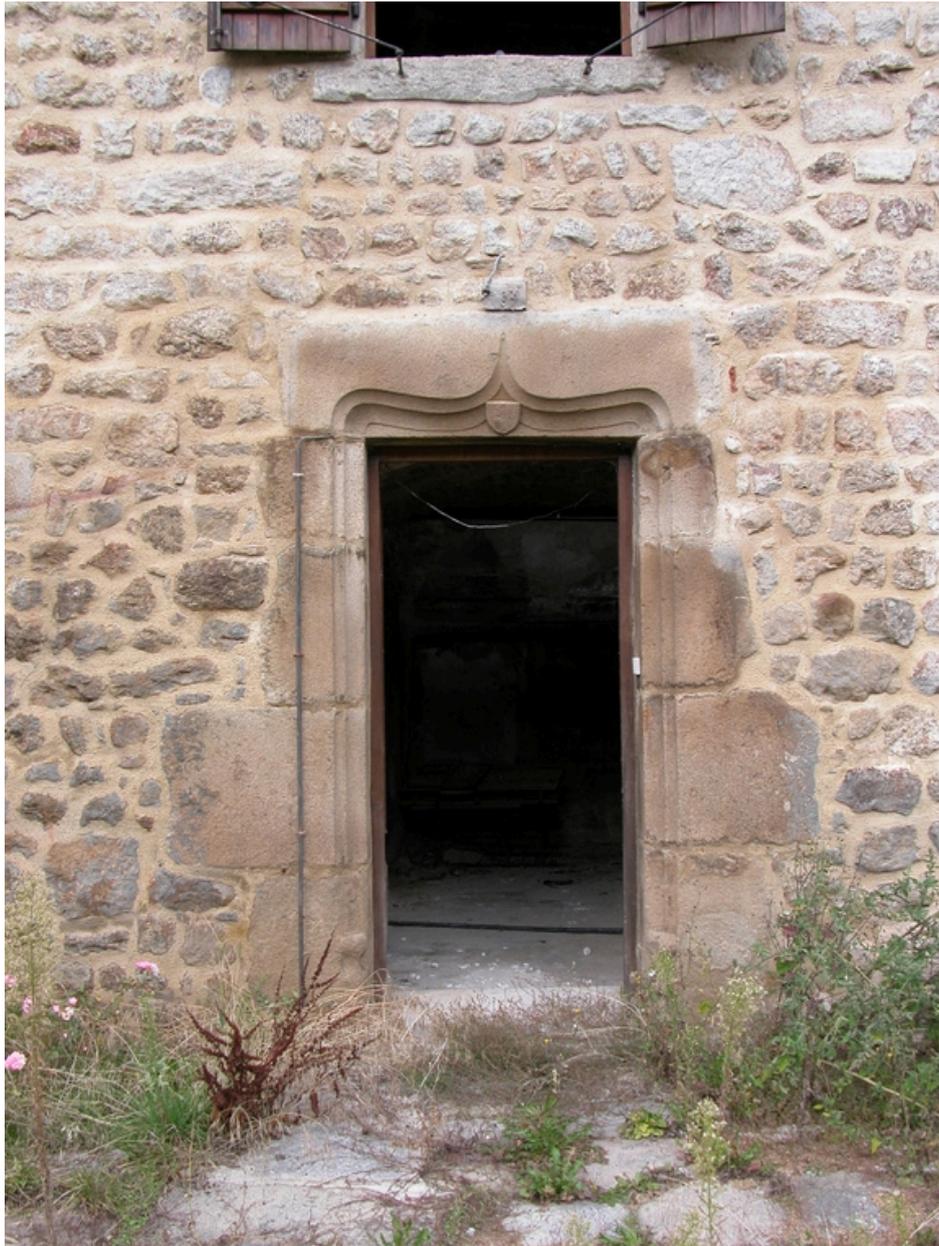
Façade sud, partie est,
détail de la porte d'entrée.
Phot. Caroline Guibaud
IVR82_20124200347NUCA

Façade sud, partie est, détail de la porte d'entrée.

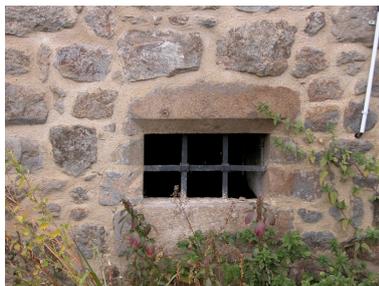
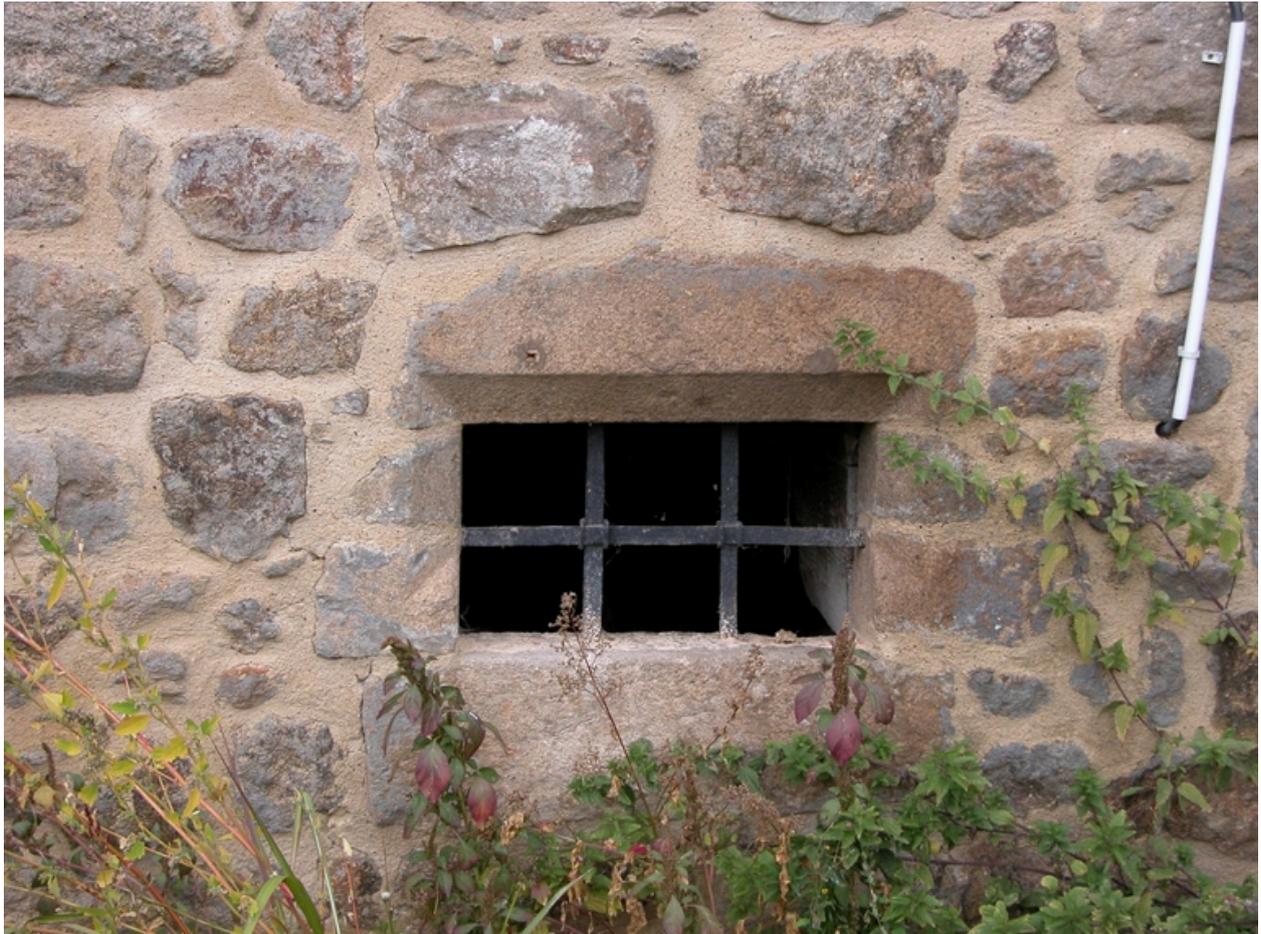
Façade sud, partie est,
détail du jour de la cave.
Phot. Caroline Guibaud
IVR82_20124200348NUCA

Façade sud, partie est, détail du jour de la cave.

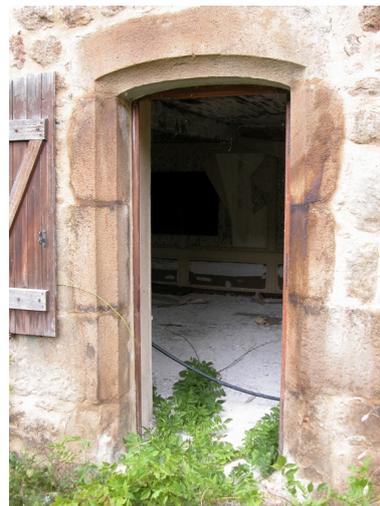
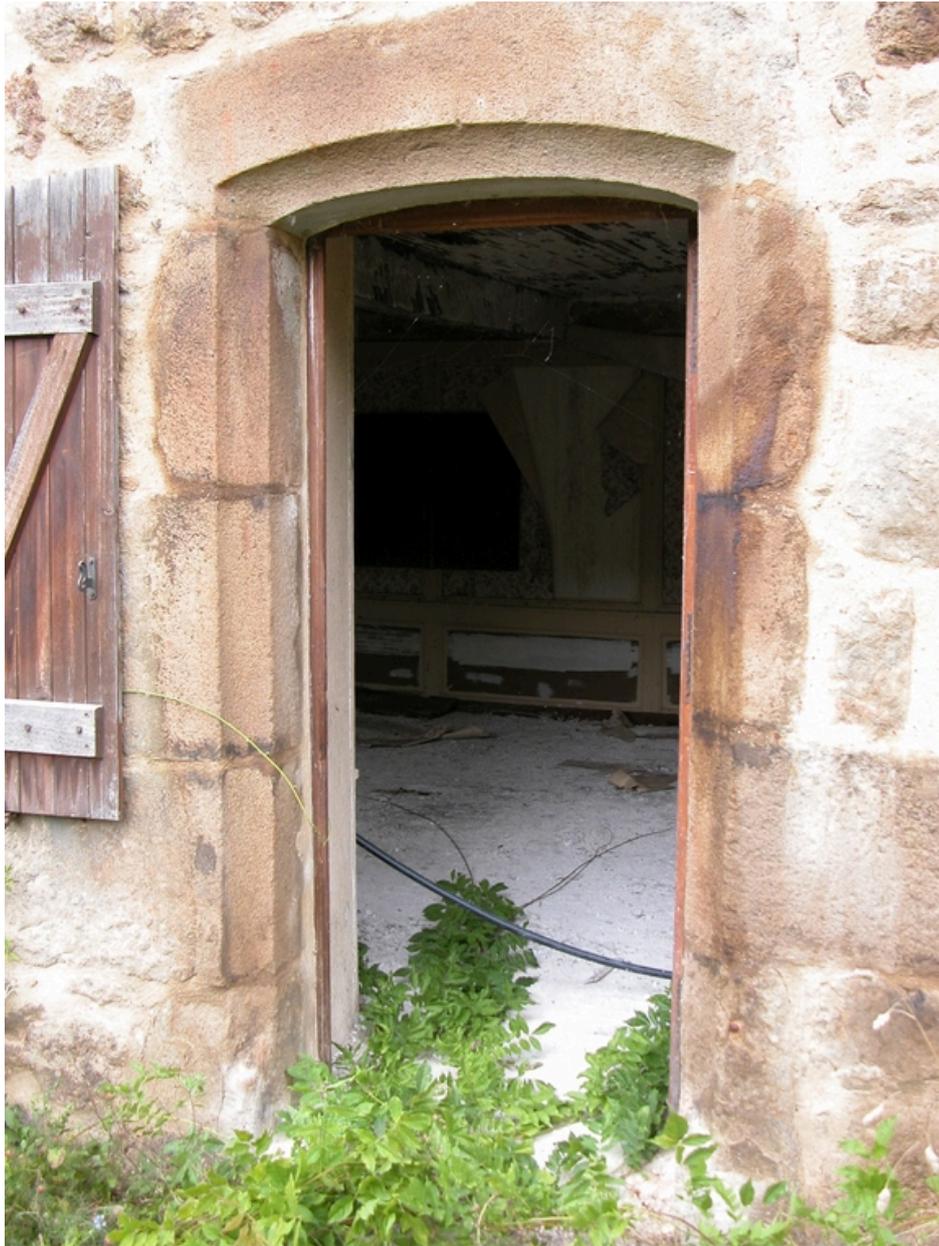
Façade sud, partie ouest,
détail de la porte d'entrée.
Phot. Caroline Guibaud
IVR82_20124200349NUCA

Façade sud, partie ouest, détail de la porte d'entrée.

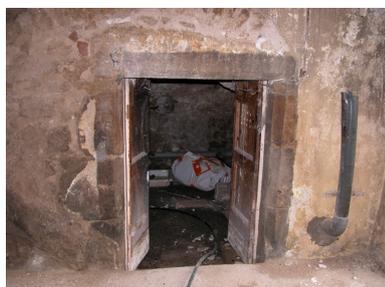
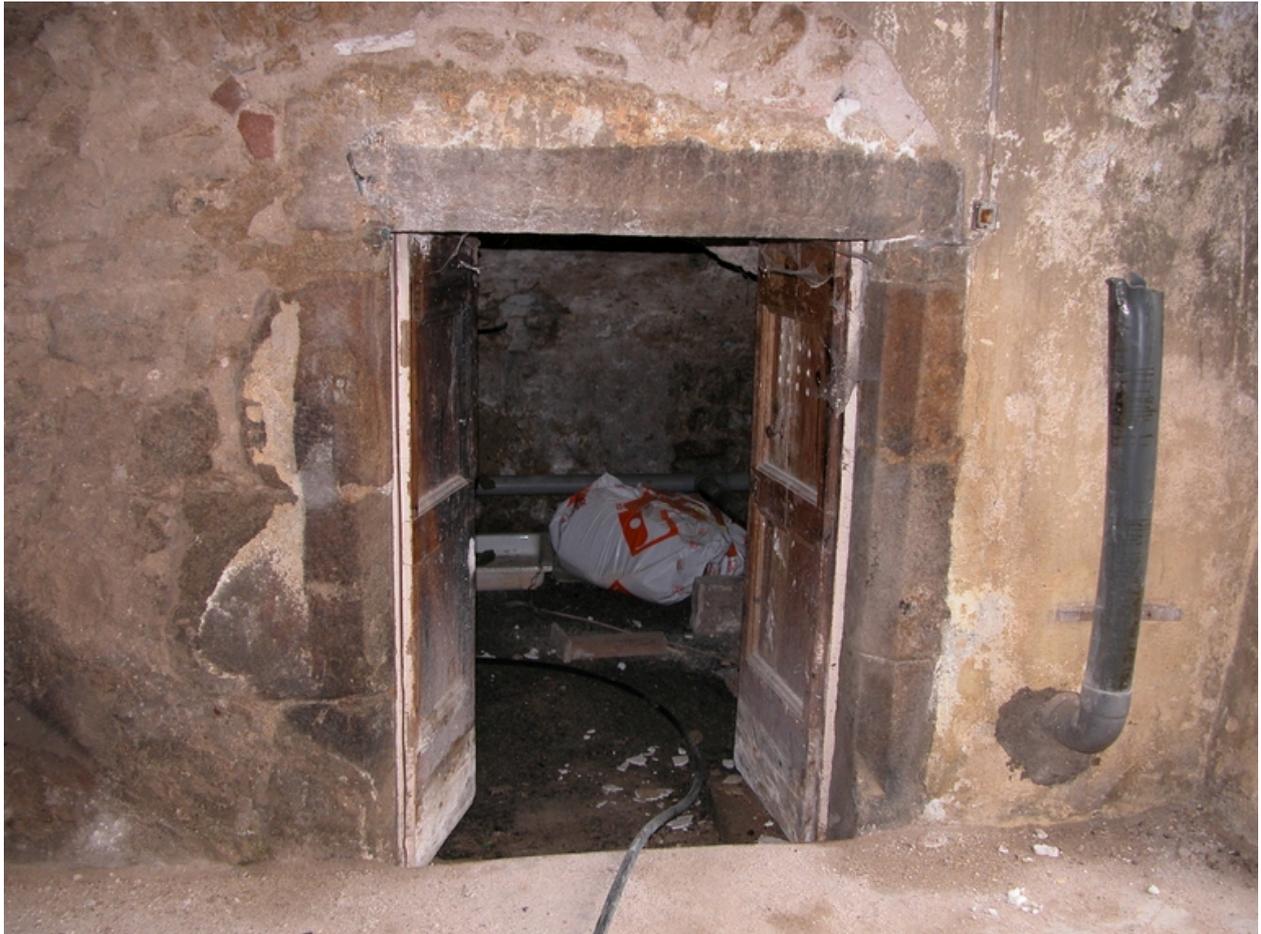
Vue intérieure du couloir de
la partie est : porte de la cave.
Phot. Caroline Guibaud
IVR82_20124200342NUCA

Vue intérieure du couloir de la partie est : porte de la cave.

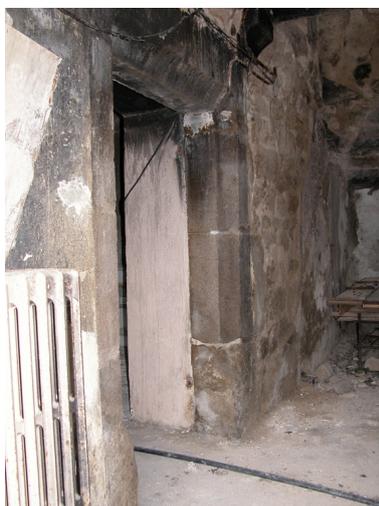
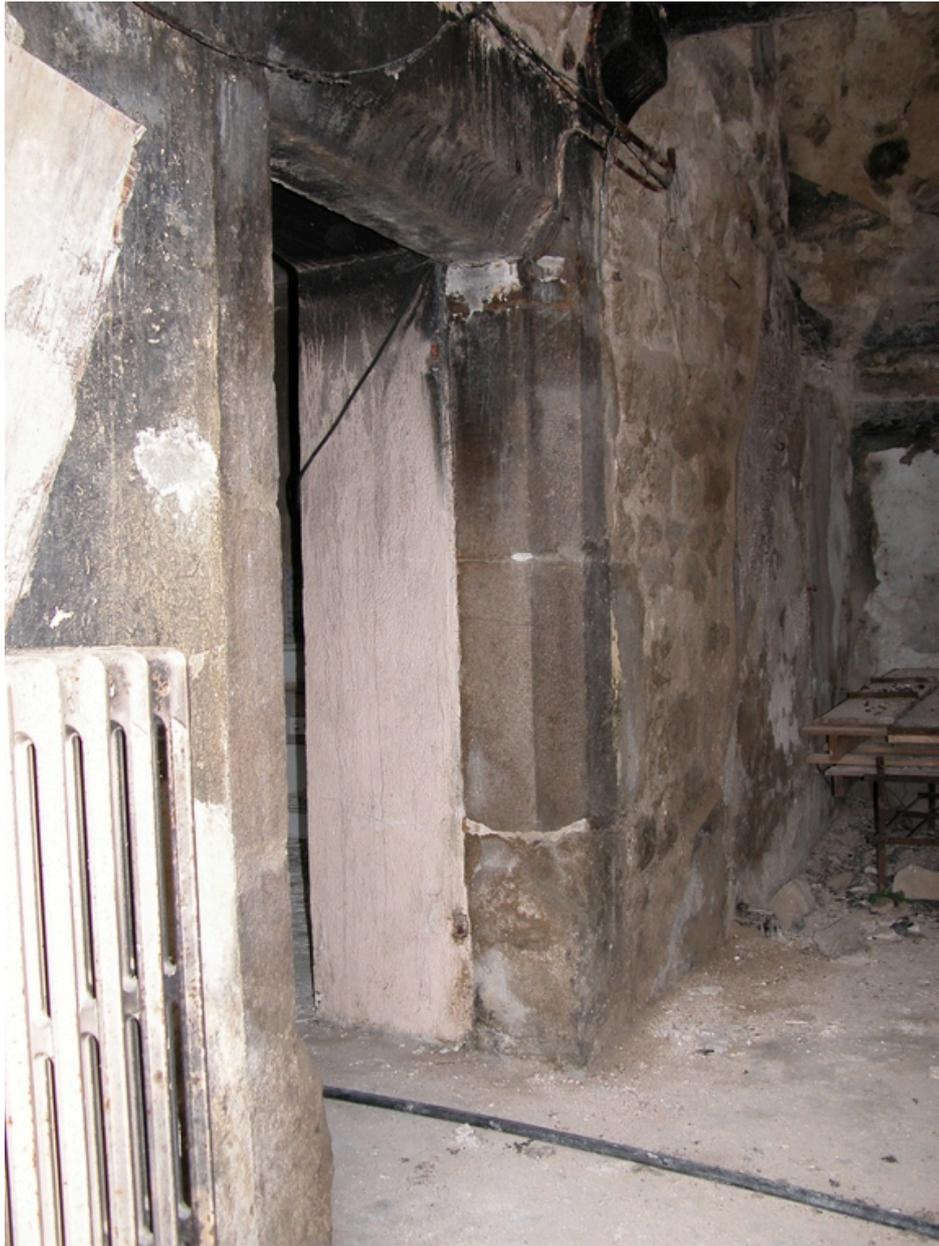
Vue intérieure du couloir de la
partie est : porte de la cuisine.
Phot. Caroline Guibaud
IVR82_20124200343NUCA

Vue intérieure du couloir de la partie est : porte de la cuisine.

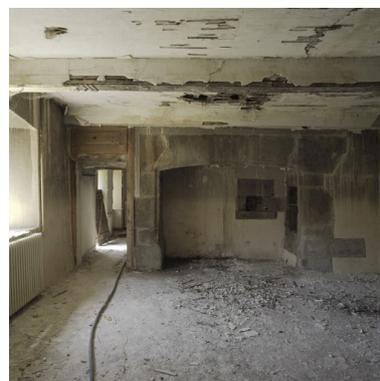
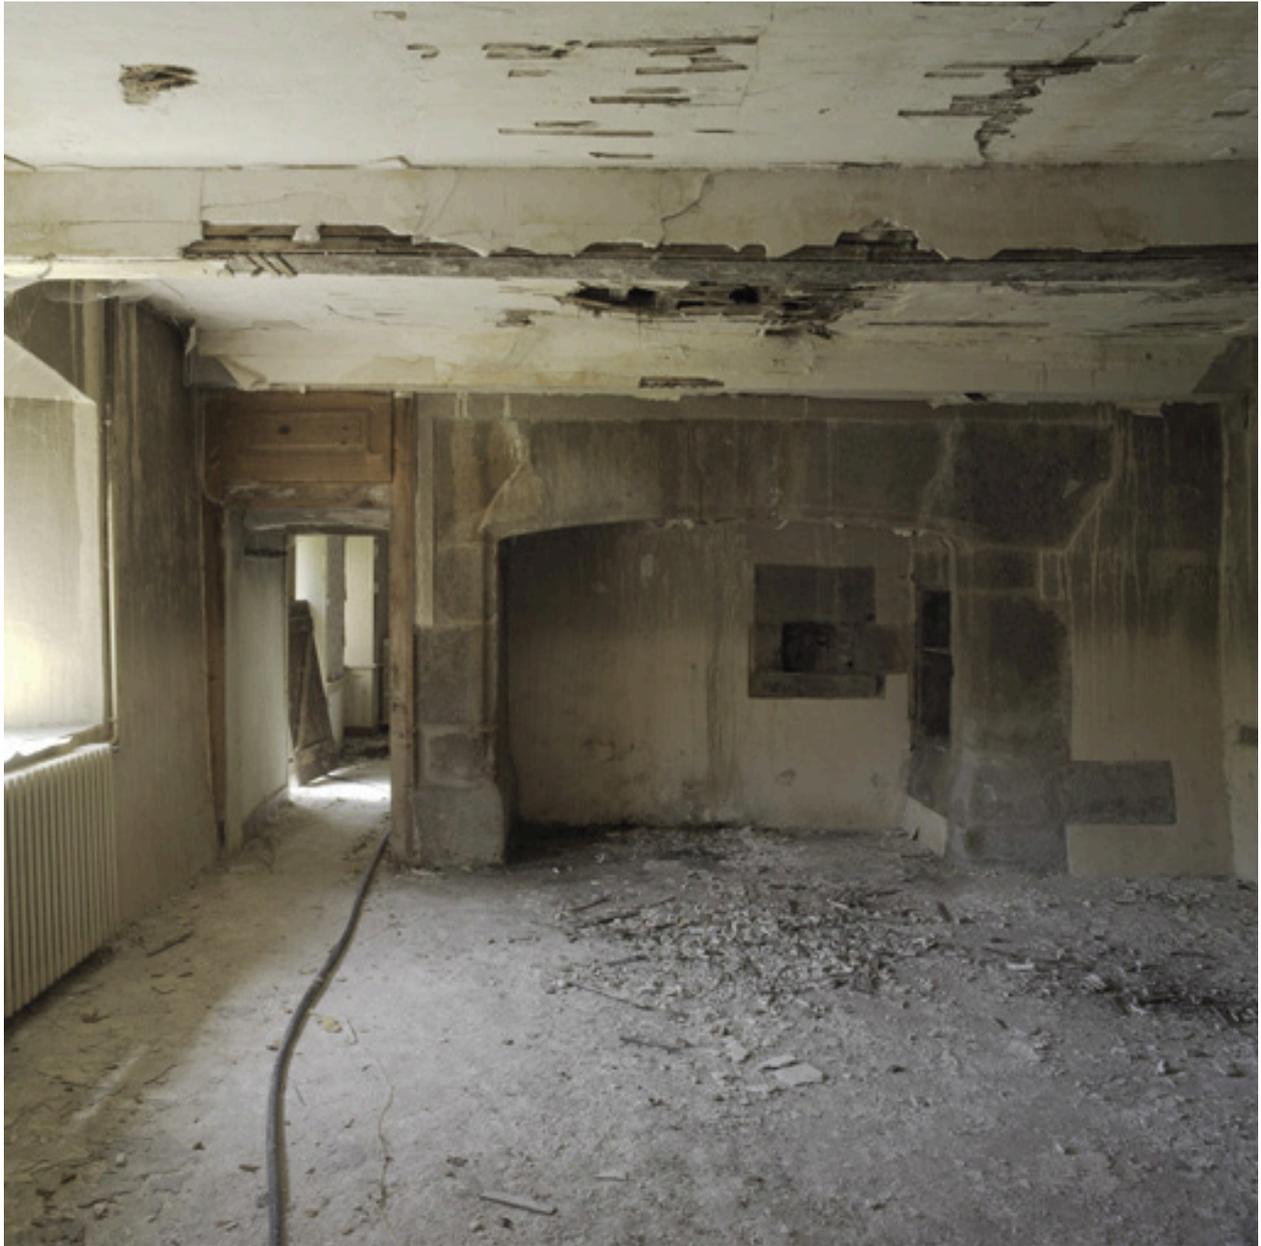
Vue de la cheminée de la cuisine.
Phot. Eric Dessert
IVR82_20084201249NUCA

Vue de la cheminée de la cuisine.

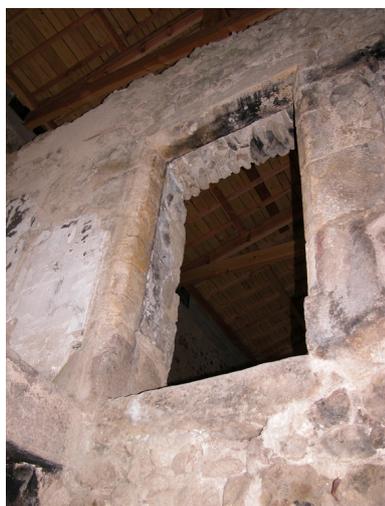
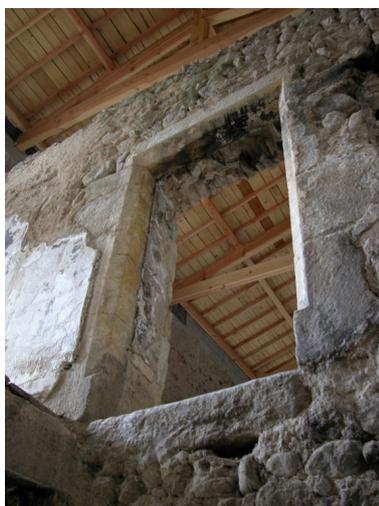
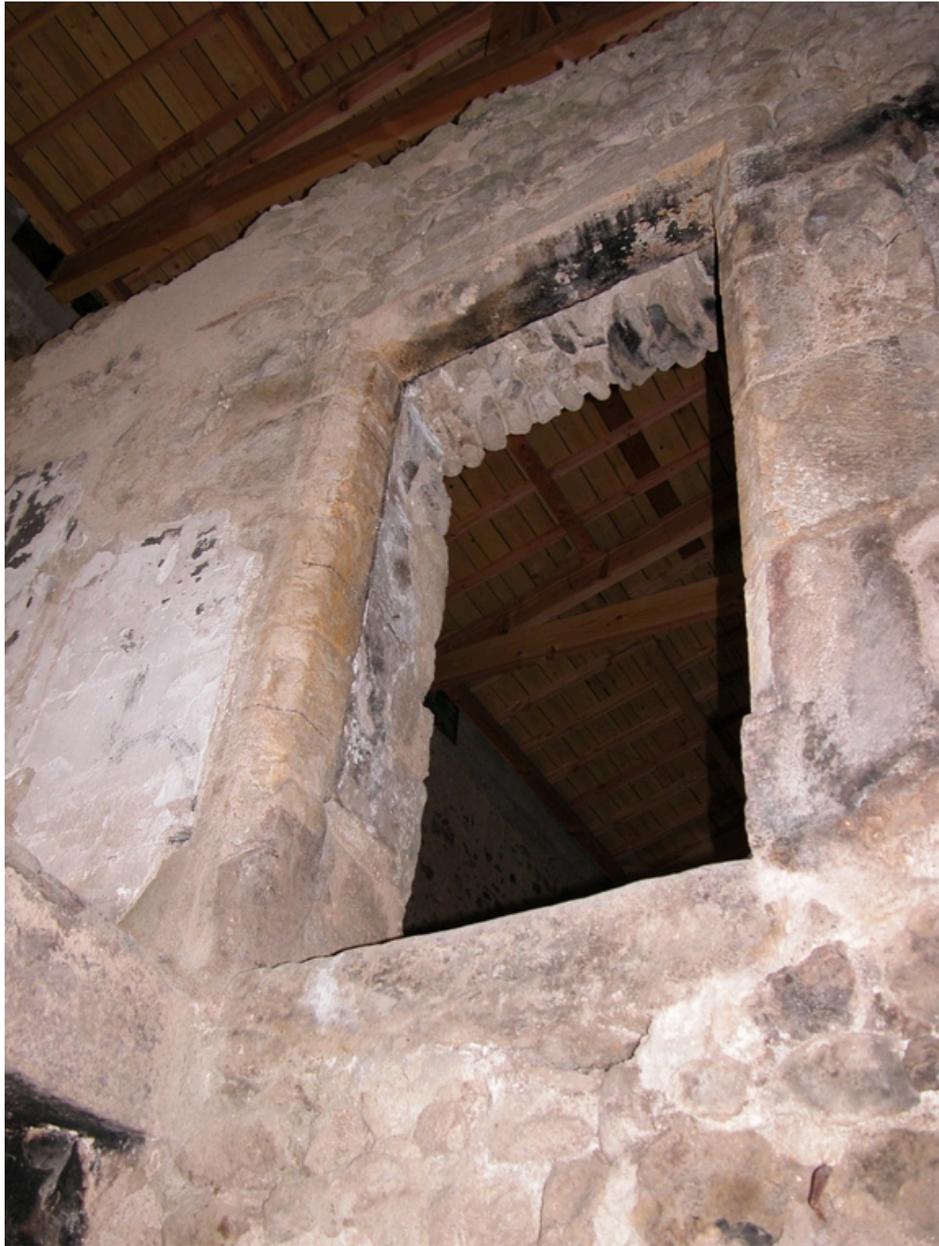
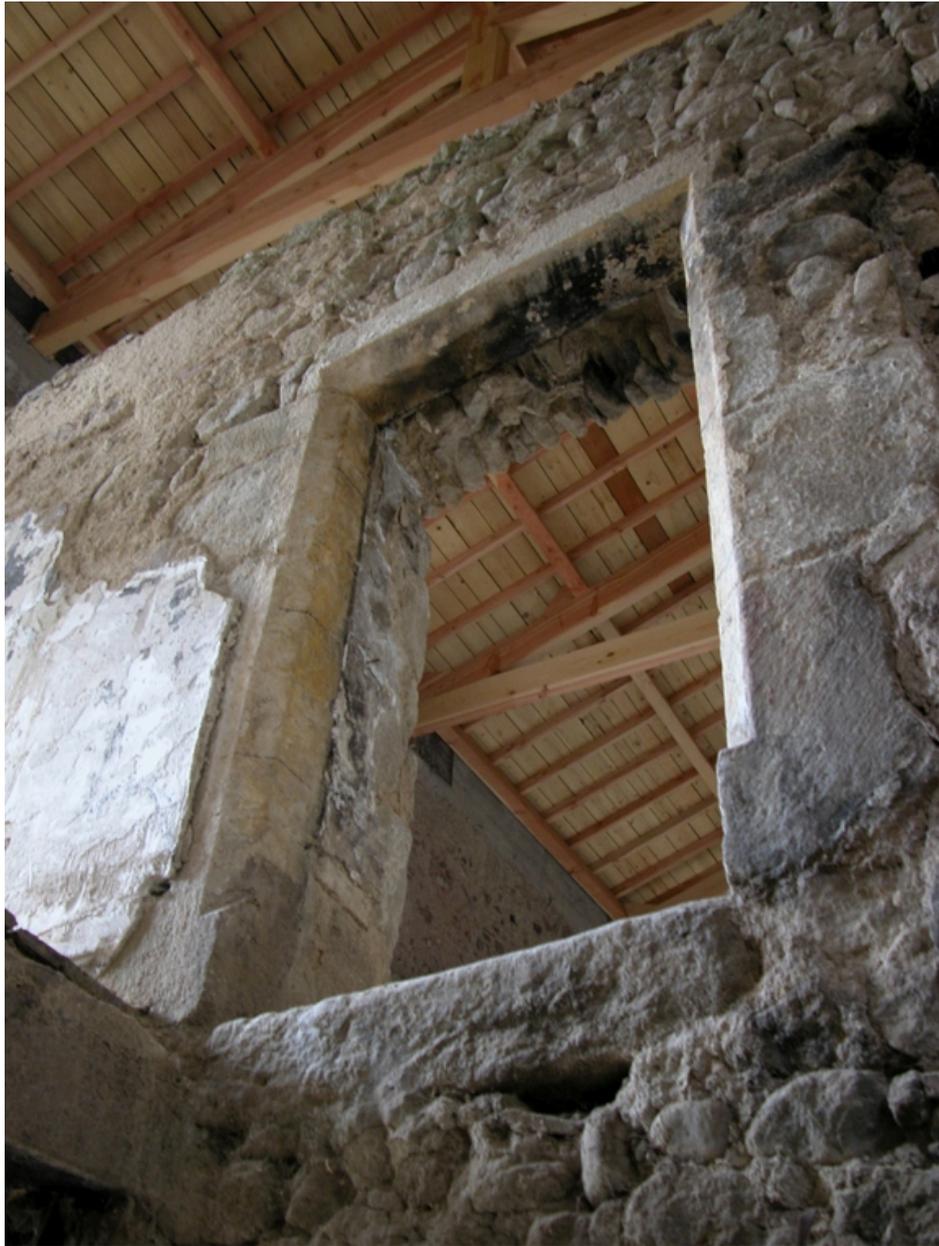
Vue intérieure du couloir de la
partie est : porte à l'étage, côté est.
Phot. Caroline Guibaud

Vue intérieure du couloir de la partie est : porte à l'étage, côté est.

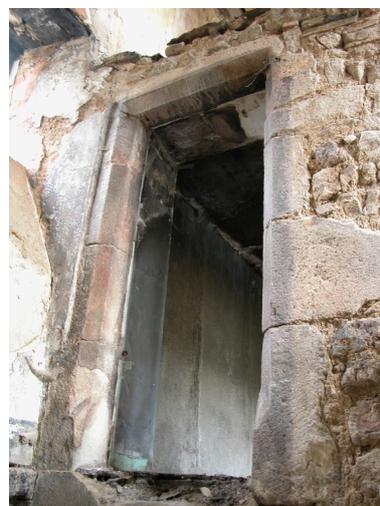
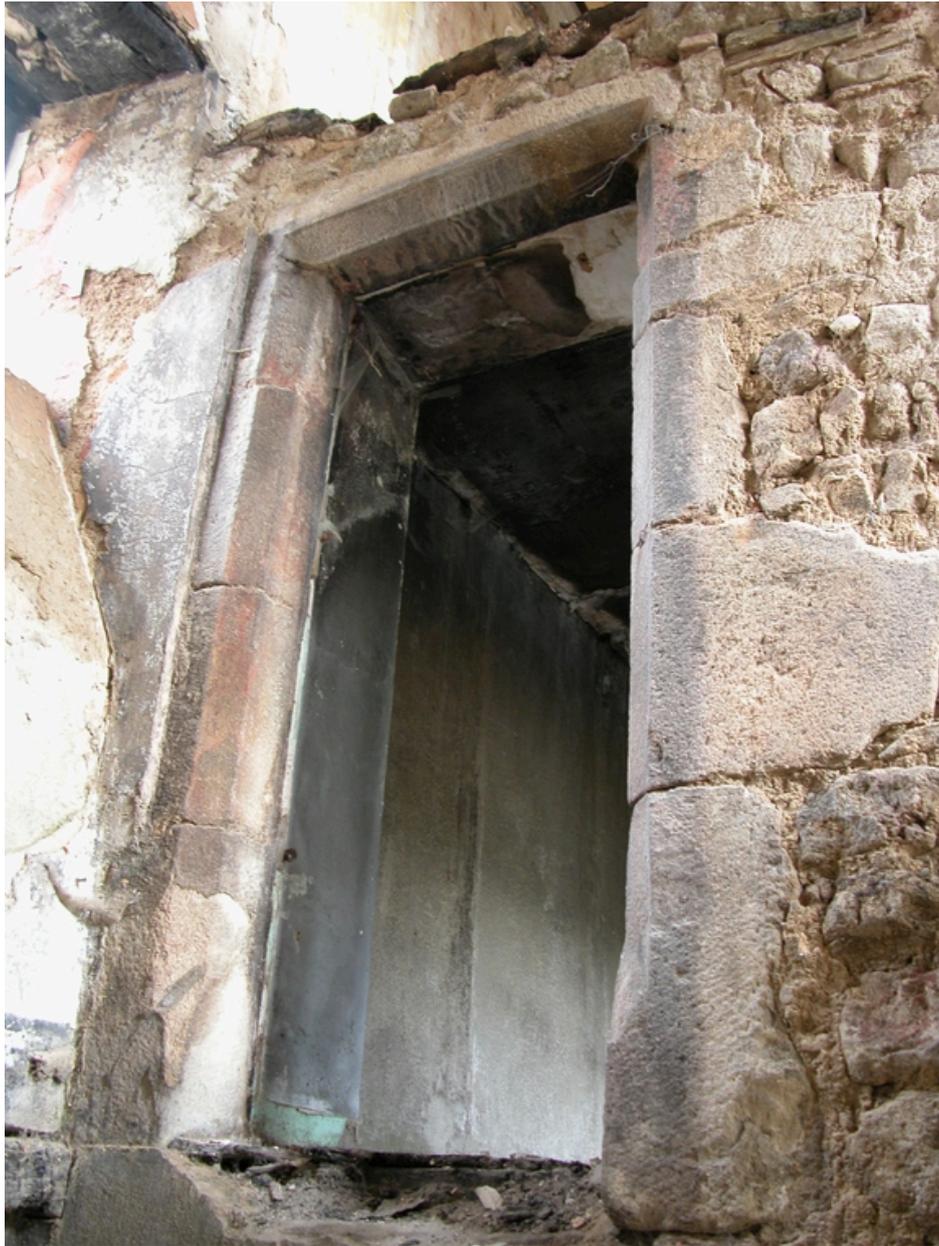
Vue intérieure du couloir de la
partie est : porte à l'étage, côté ouest.
Phot. Caroline Guibaud

Vue intérieure du couloir de la partie est : porte à l'étage, côté ouest.

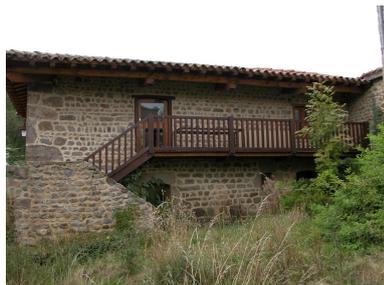
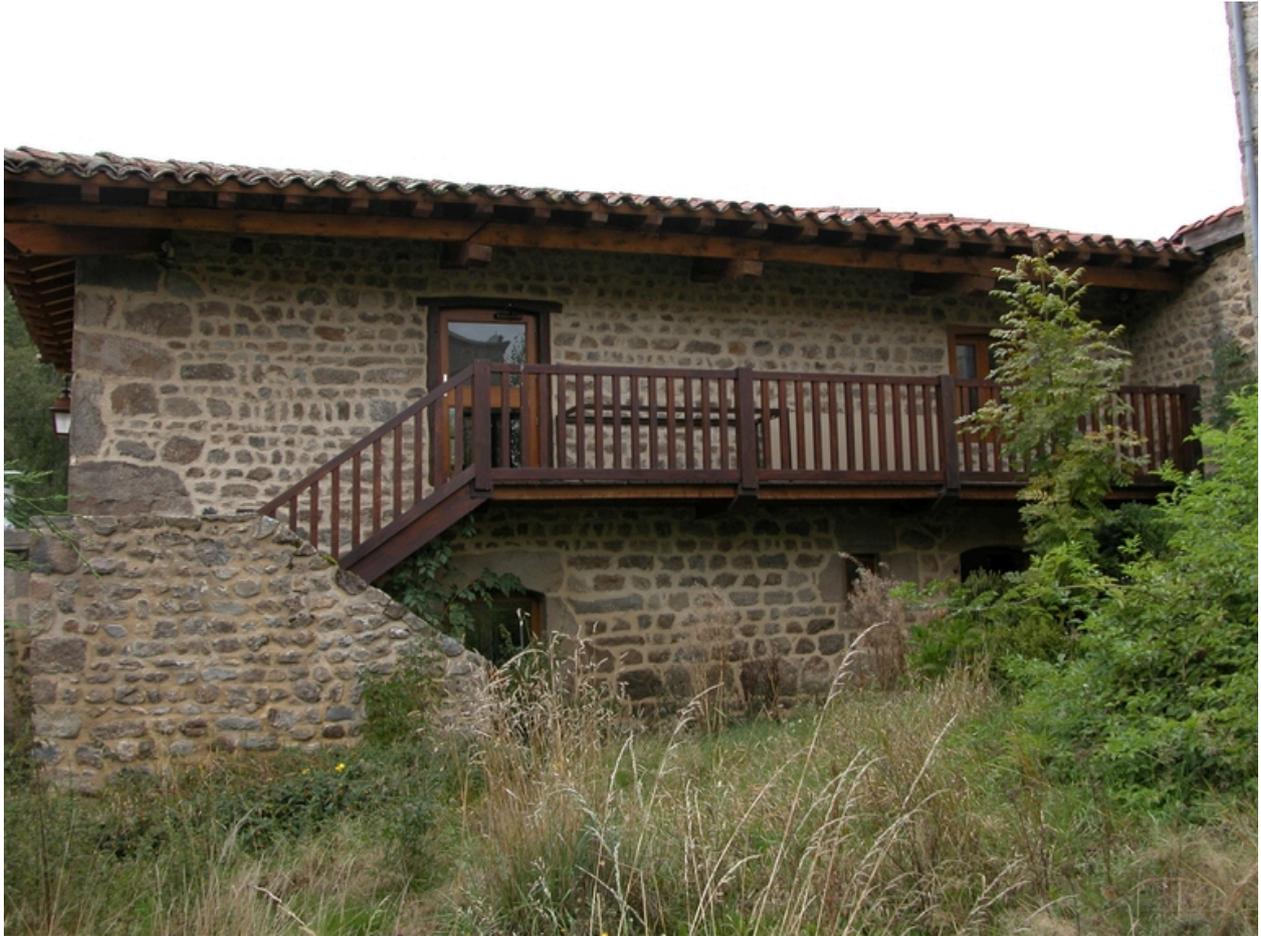
Vue d'ensemble du bâtiment ouest.
Phot. Caroline Guibaud
IVR82_20124200355NUCA

Vue d'ensemble du bâtiment ouest.
