Rhône-Alpes, Loire
Roche
le Bourg

Presbytère

Numéro de dossier : IA42002279
Date de l'enquête initiale : 2005
Date(s) de rédaction : 2012
Cadre de l'étude : inventaire topographique
Degré d'étude : repéré

Dénomination : presbytère
Destinations successives : logement
Parties constituantes non étudiées : jardin

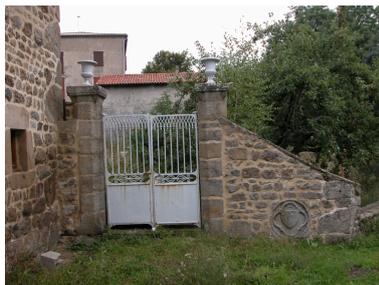
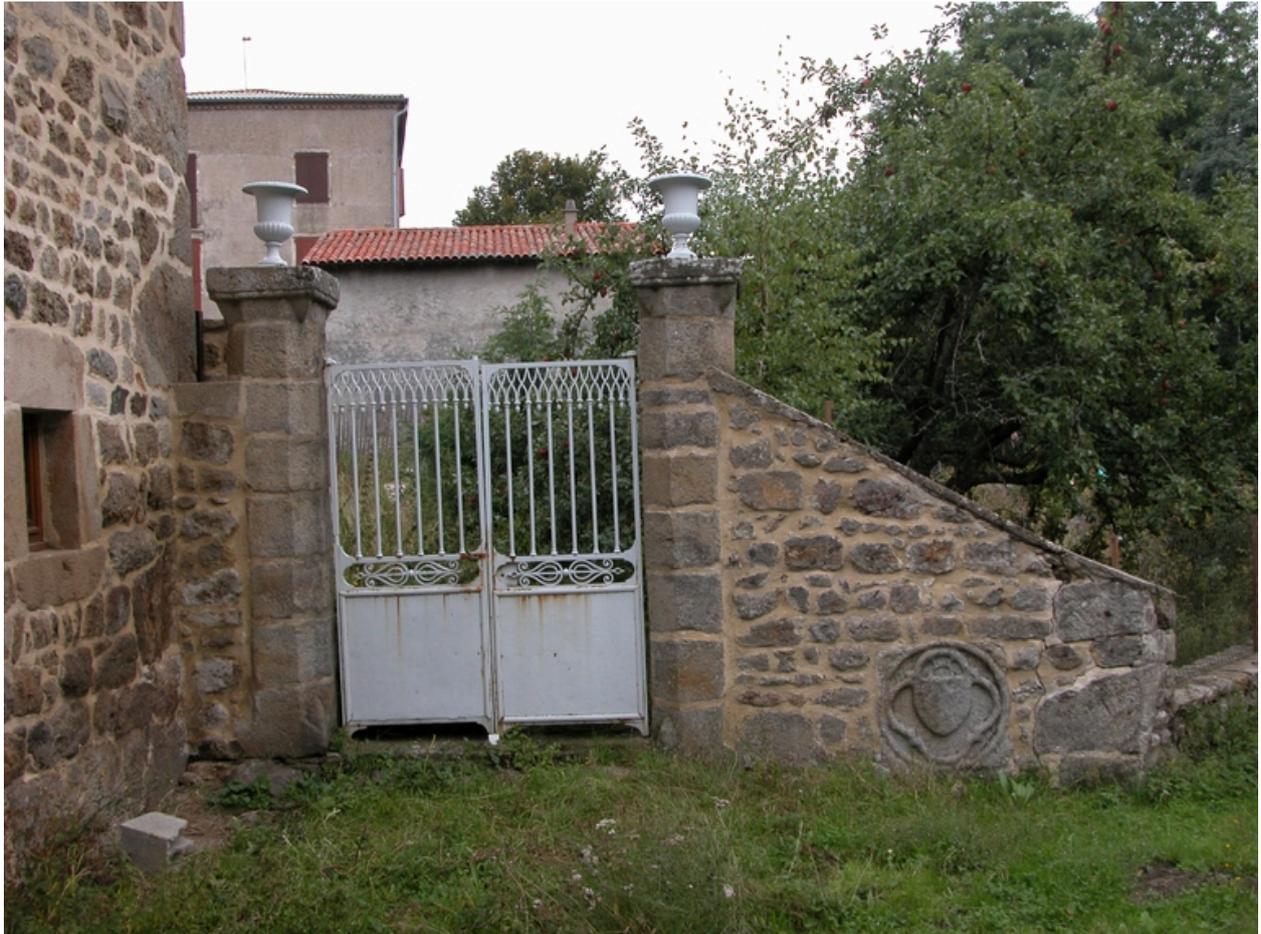
Portail ouest (portail
de l'ancien cimetière).
Phot. Caroline Guibaud
IVR82_20124200353NUCA

Portail ouest (portail de l'ancien cimetière).

départemental 44 empiète sur le jardin (AC Roche). En 1951, le mur de clôture est reconstruit dans l'alignement du bâtiment, donnant à la rue une largeur de 7 m. Le portail de l'ancien cimetière est replacé dans l'angle sud-ouest du jardin, par l'entrepreneur François Goure, de Roche (AC Roche). Mais le curé de Roche, commun avec la paroisse de Lérigneux, ne réside plus à Roche depuis 1928. Le bâtiment semble avoir servi de logement, avant d'être en partie ruiné, sans doute par un incendie. Le toit a alors été refait (avec une génoise en blocs préfabriqués), mais l'intérieur du bâtiment est resté en l'état. Le bâtiment ouest a été très remanié pour être transformé en salle des fêtes ; ses ouvertures ont été modifiées (porte d'étable murée sur le mur sud) et son aménagement intérieur d'origine a disparu, l'aître a été refait. Le presbytère a été réaménagé en salle municipale, bibliothèque et logement autour de l'année 2010 : les dispositions intérieures ont été bouleversées, et en particulier la grande cheminée du rez-de-chaussée a disparu ; un balcon en bois a été créé en façade.

Le presbytère est située en contrebas du centre du village. Il se compose d'un bâtiment de plan rectangulaire, partiellement enterré sur son côté nord. La partie est a une porte centrale (porte à chanfrein et congés à feuille recourbée, linteau en accolade à deux ressauts avec un écusson au centre) donnant sur un large couloir qui dessert une cave voûtée à l'est, surcreusée de quelques marches par rapport au niveau du sol (porte chanfreinée, congés droits ; jour à encadrement chanfreiné en façade) et une cuisine à l'ouest (porte chanfreinée à linteau en accolade). L'angle nord-ouest de la cuisine est occupé par une grande cheminée en pierre de taille à piédroits à cavet et congés et linteau en anse de panier à cavet ; la cheminée s'appuie au nord sur un massif de maçonnerie (percé d'un petit placard) ; au sud, une porte est percée dans le mur, donnant accès à la seconde partie du bâtiment. Celle-ci comprend une pièce au rez-de-chaussée (porte et fenêtre en façade à encadrement en granite jaune, à linteau en arc segmentaire à cavet, congés droits). Le couloir contenait un escalier droit (détruit) avec un pallier desservant l'étage (portes donnant vers le pallier : à chanfrein et congés droits). La cave est surmontée de deux étages carrés (niveaux décalés par rapport au reste de l'édifice), sans doute occupés par des chambres (la partie supérieure des murs de refends intérieurs est détruite). Les autres pièces sont surmontées d'un étage carré puis d'un étage de comble (non visité). Le bâtiment est prolongé à l'ouest par des remises (une remise étroite ouvrant sur la cour puis une remise plus vaste donnant sur l'extérieur), avec en retour un corps de bâtiment doté d'un aître en façade (escalier extérieur maçonné tournant) et sans doute autrefois à usage de grange-étable (très modifié). Les murs sont en moellon de granite (mur nord du presbytère et partie des murs du bâtiment ouest en moellon posé sur chant), avec des encadrements en pierre de taille (encadrements en bois à l'étage du bâtiment ouest). Les toits sont à longs pans et croupes, en tuile creuse, avec une génoise de deux rangs qui court sur les quatre côtés du presbytère. Devant les bâtiments s'étend un vaste jardin clos, avec un portail à l'extrémité du bâtiment ouest, à deux piliers de plan carré à angles abattus (portail de l'ancien cimetière).

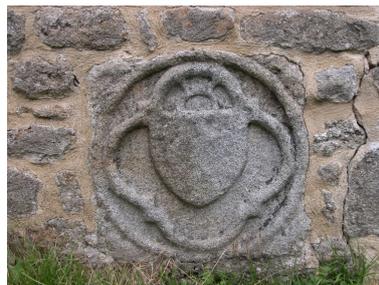
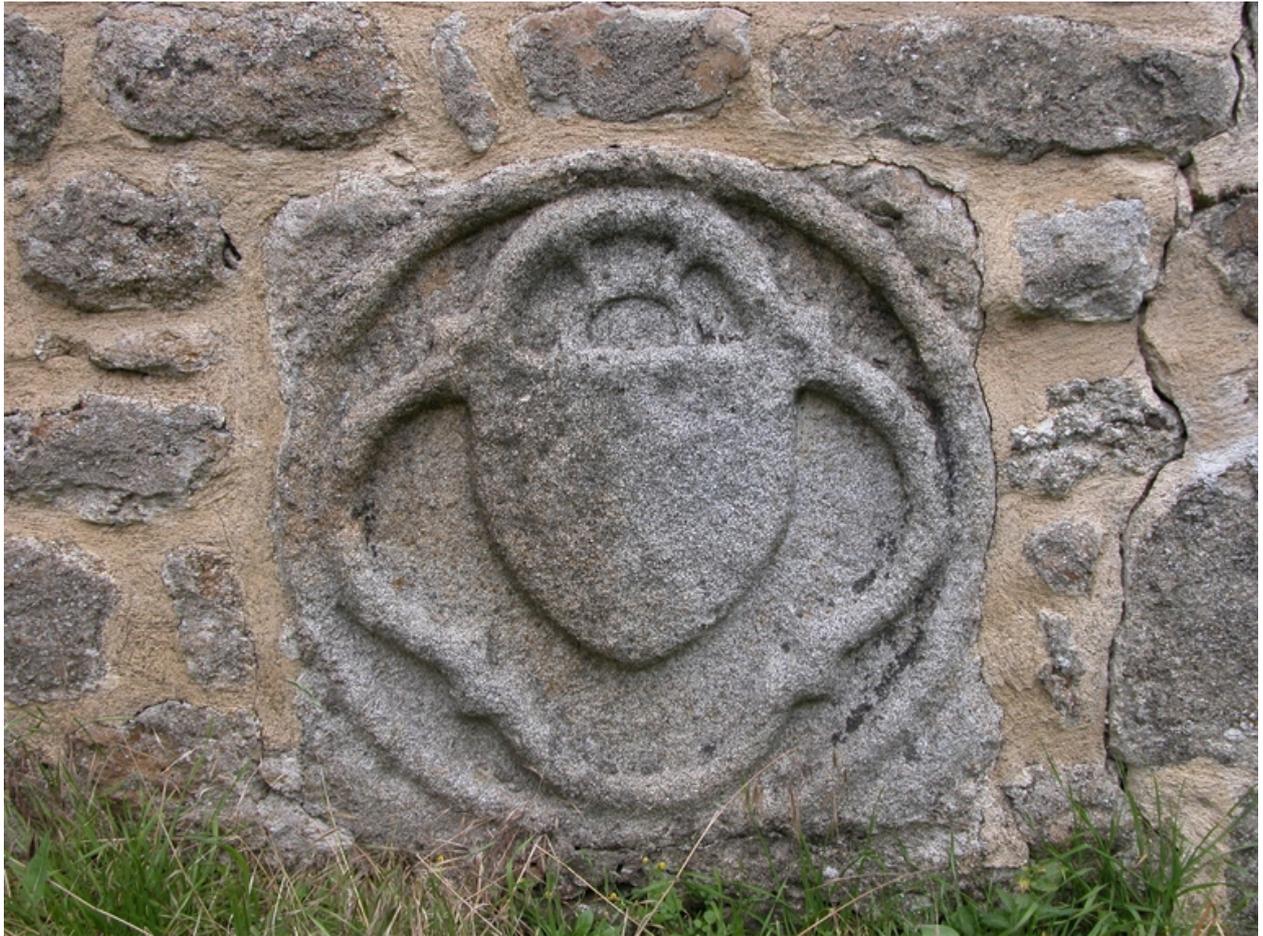
Pierre en remploi dans le mur de
clôture à côté du portail ouest.
Phot. Caroline Guibaud
IVR82_20124200354NUCA

Pierre en remploi dans le mur de clôture à côté du portail ouest.

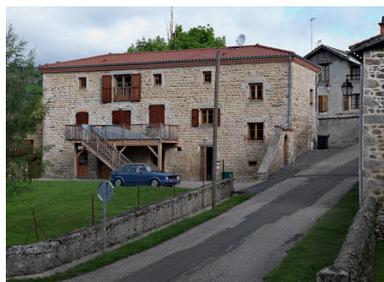
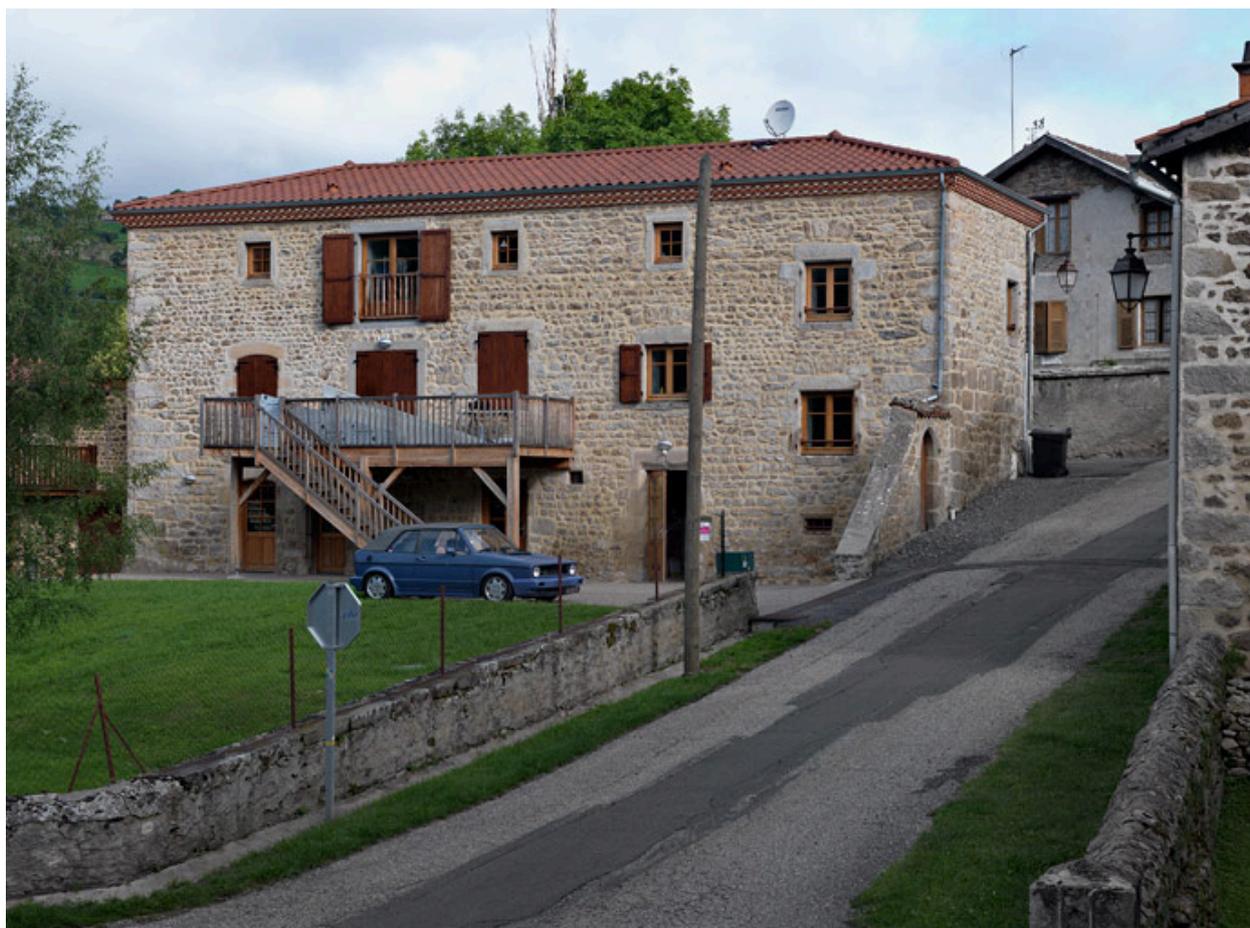
Vue générale depuis le
sud-est (état en 2012).
Phot. Eric Dessert
IVR82_20124202810NUCA

Vue générale depuis le sud-est (état en 2012).
