Rhône-Alpes, Isère
Villefontaine
boulevard de Villefontaine
Lycée polyvalent des métiers de l'audiovisuel et du design Léonard de Vinci

Sans titre (ensemble d'éléments sculptés)

Numéro de dossier : IM38001015
Date de l'enquête initiale : 2010
Date(s) de rédaction : 2017
Cadre de l'étude : enquête thématique régionale 1% artistique
Degré d'étude : étudié

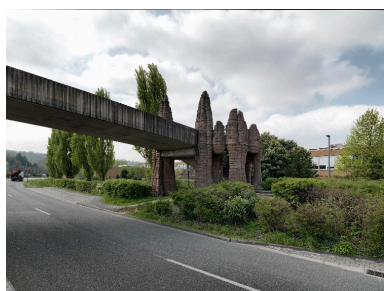
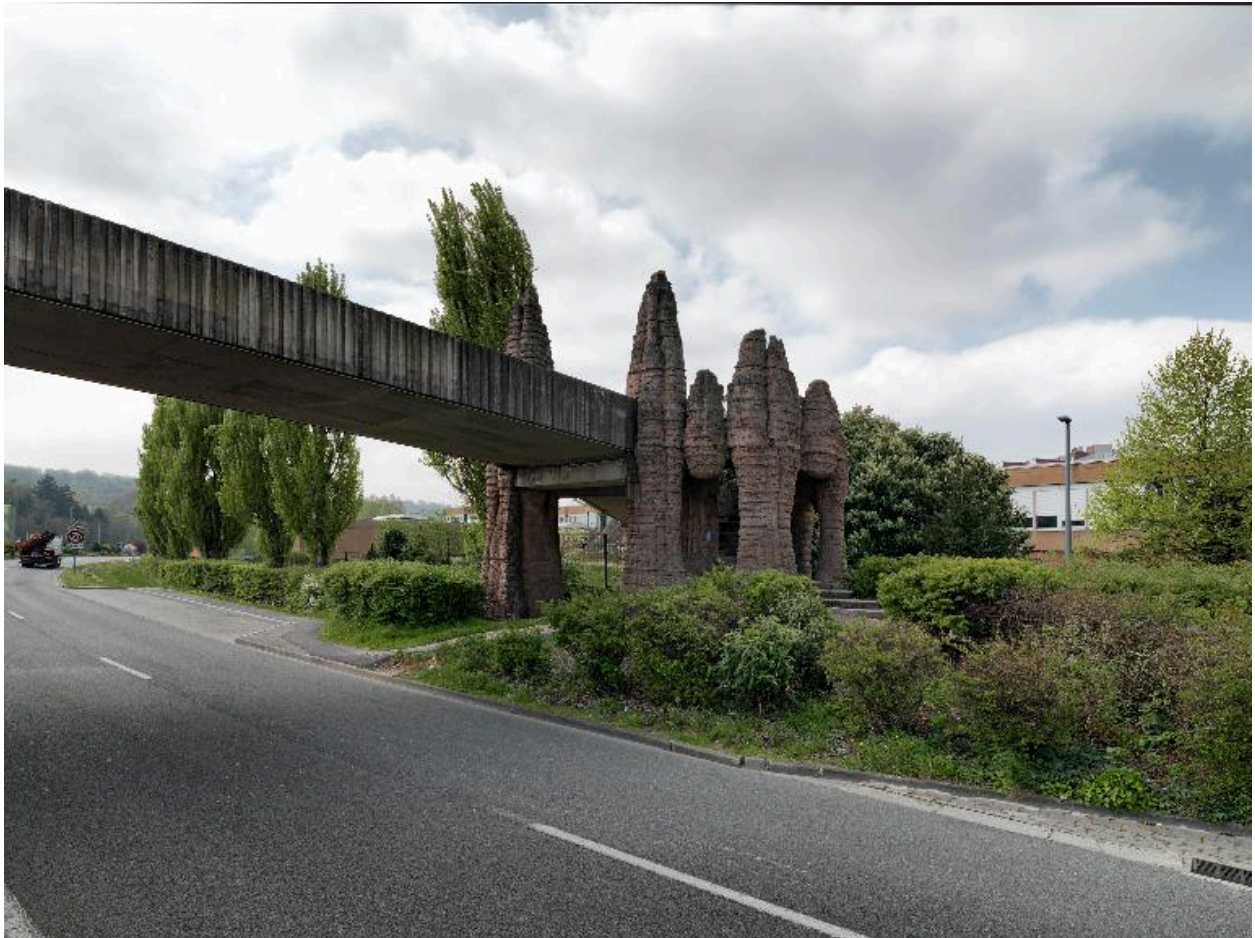
Vue générale de la sculpture
habillant l'escalier en vis et
les piliers de la passerelle
Phot. Eric Dessert
IVR84_20173800031NUCA

Vue générale de la sculpture habillant l'escalier en vis et les piliers de la passerelle

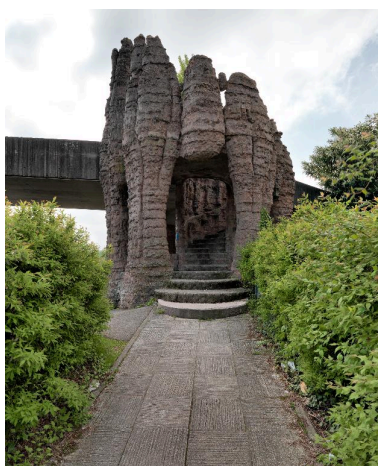
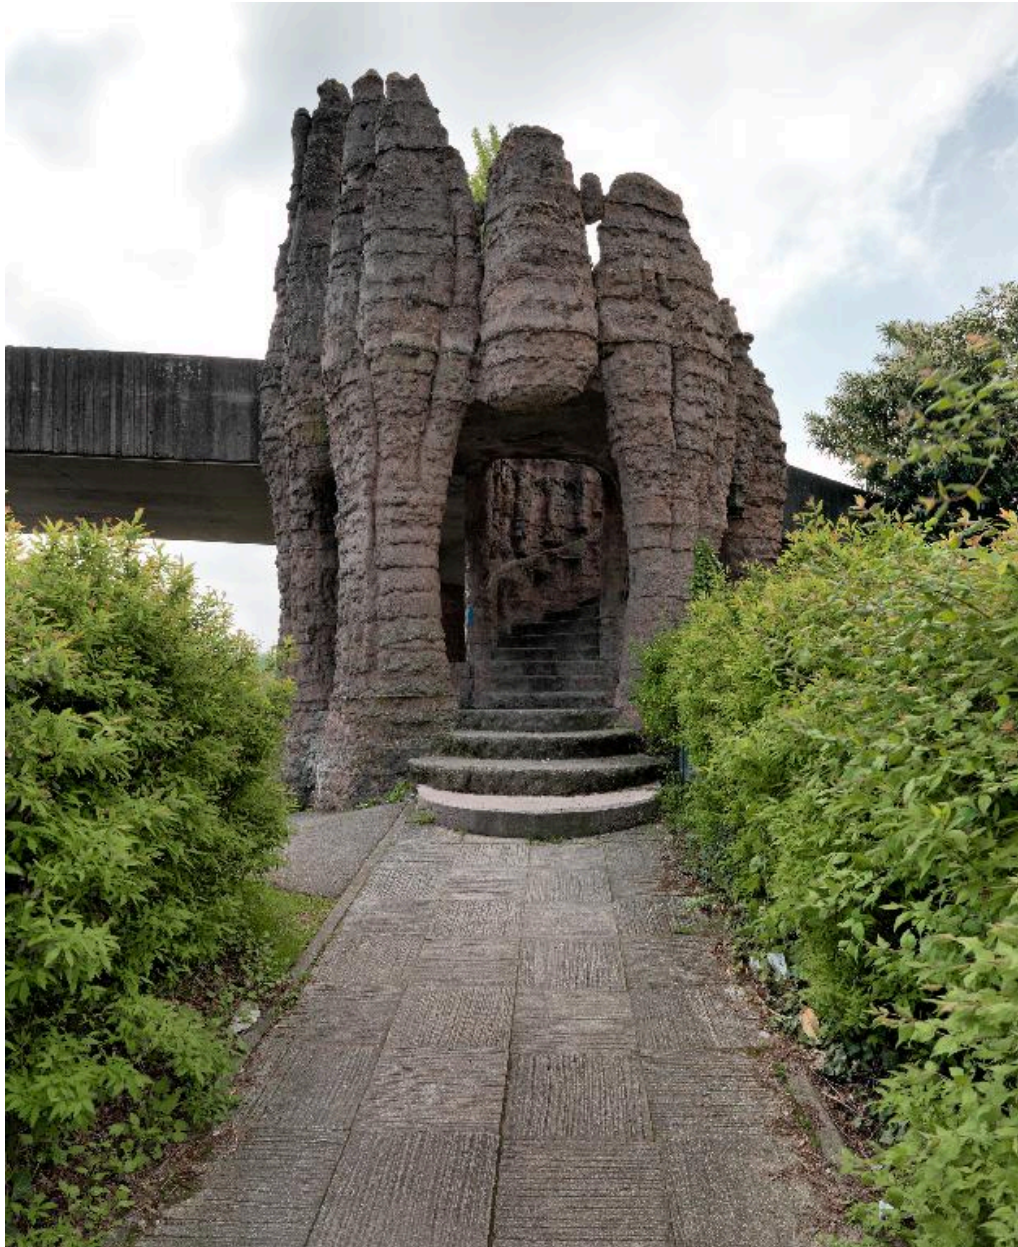
Élément monumental
intégré à l'extrémité de la
passerelle et à l'escalier en vis
Phot. Eric Dessert
IVR84_20173800030NUCA

Elément monumental intégré à l'extrémité de la passerelle et à l'escalier en vis

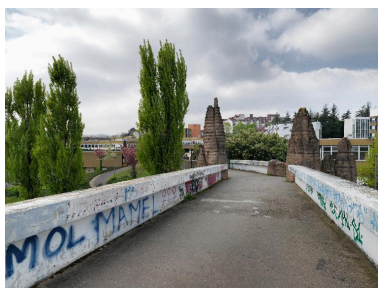
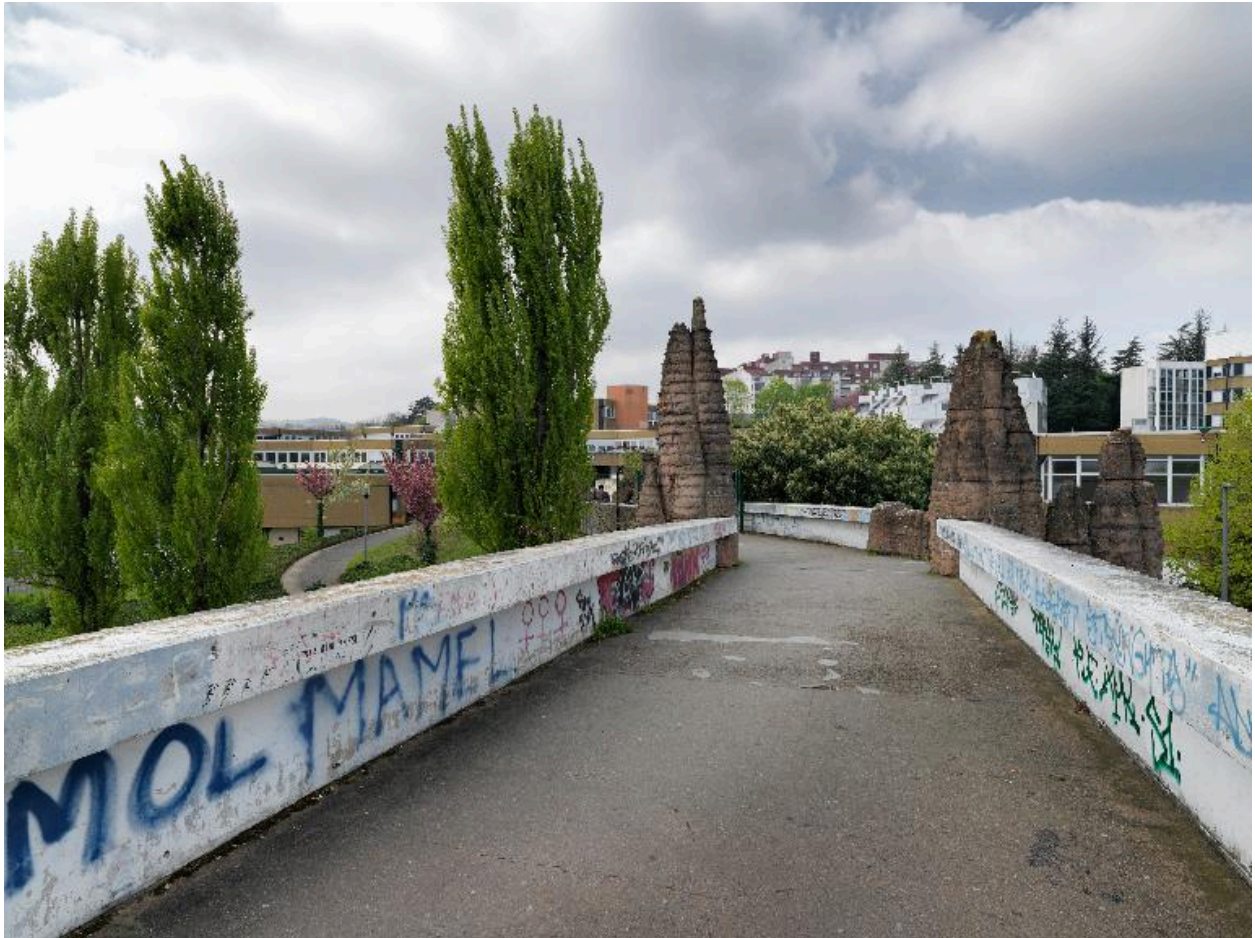
Altérations d'origine biologique, physique et chimique : perte de matière, fentes, colonisations biologiques. Les surfaces se fendillent, surtout le haut des murs proches de la cour et celui donnant accès à la passerelle, les parties supérieures se détachent. Nombreux tags, graffitis et dégradations volontaires.

Partie haute de la passerelle
Phot. Eric Dessert
IVR84_20173800029NUCA

Partie haute de la passerelle

Traitement curatif requis : identification des matières dégradées et nettoyage par du personnel qualifié, consolidation des structures affaiblies : fentes dans les murs, morceaux de mur qui se détachent, nettoyage des tags et graffitis.

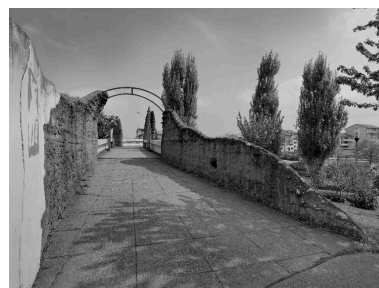
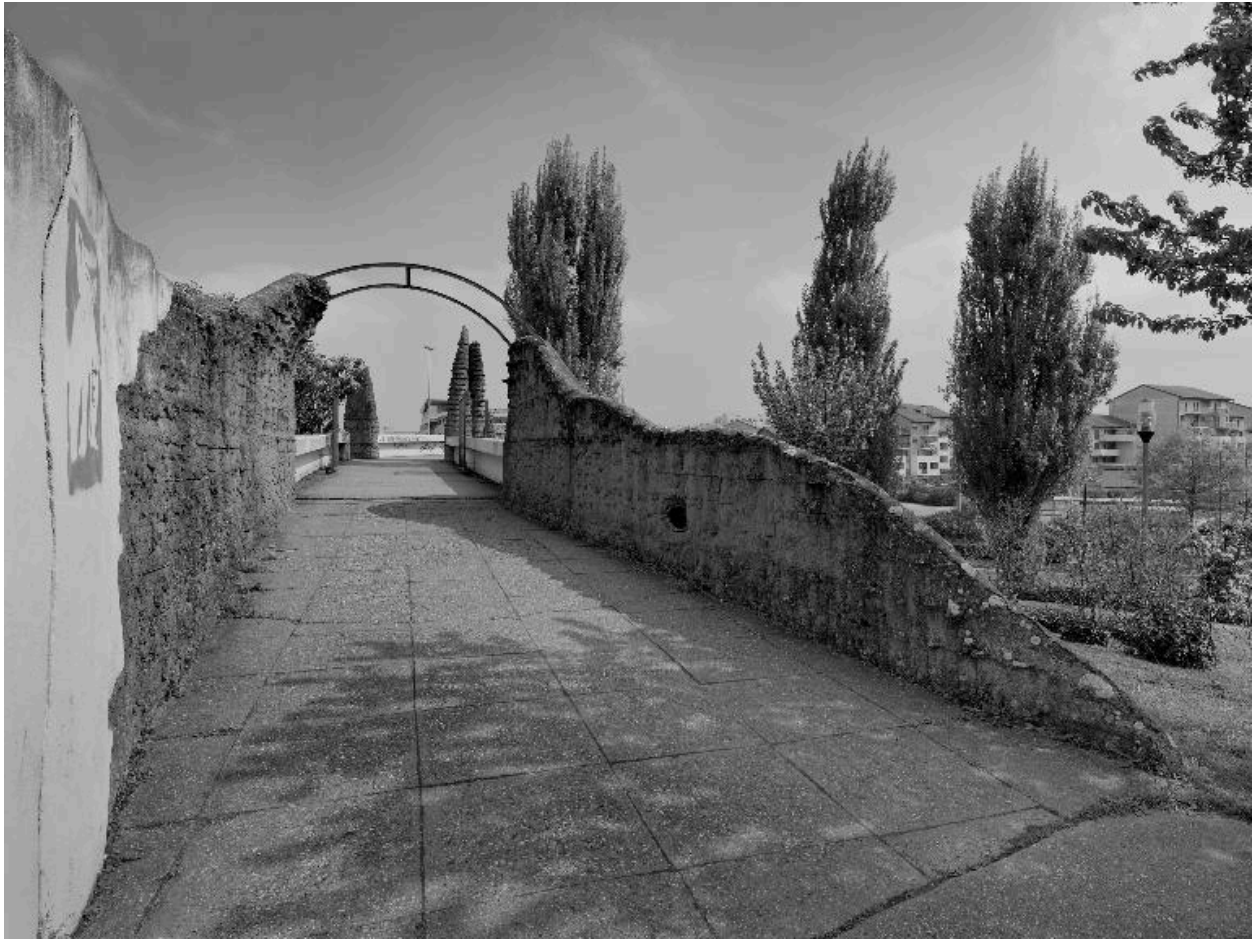
Élément sculpté habillant le mur du
passage vers le lycée au débouché
de la passerelle : vue intérieure
Phot. Eric Dessert
IVR84_20173800032NUC

Elément sculpté habillant le mur du passage vers le lycée au débouché de la passerelle : vue intérieure

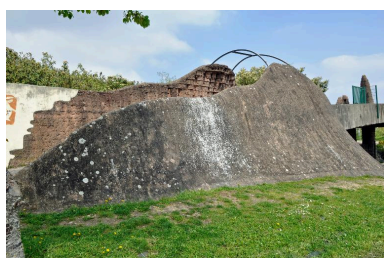
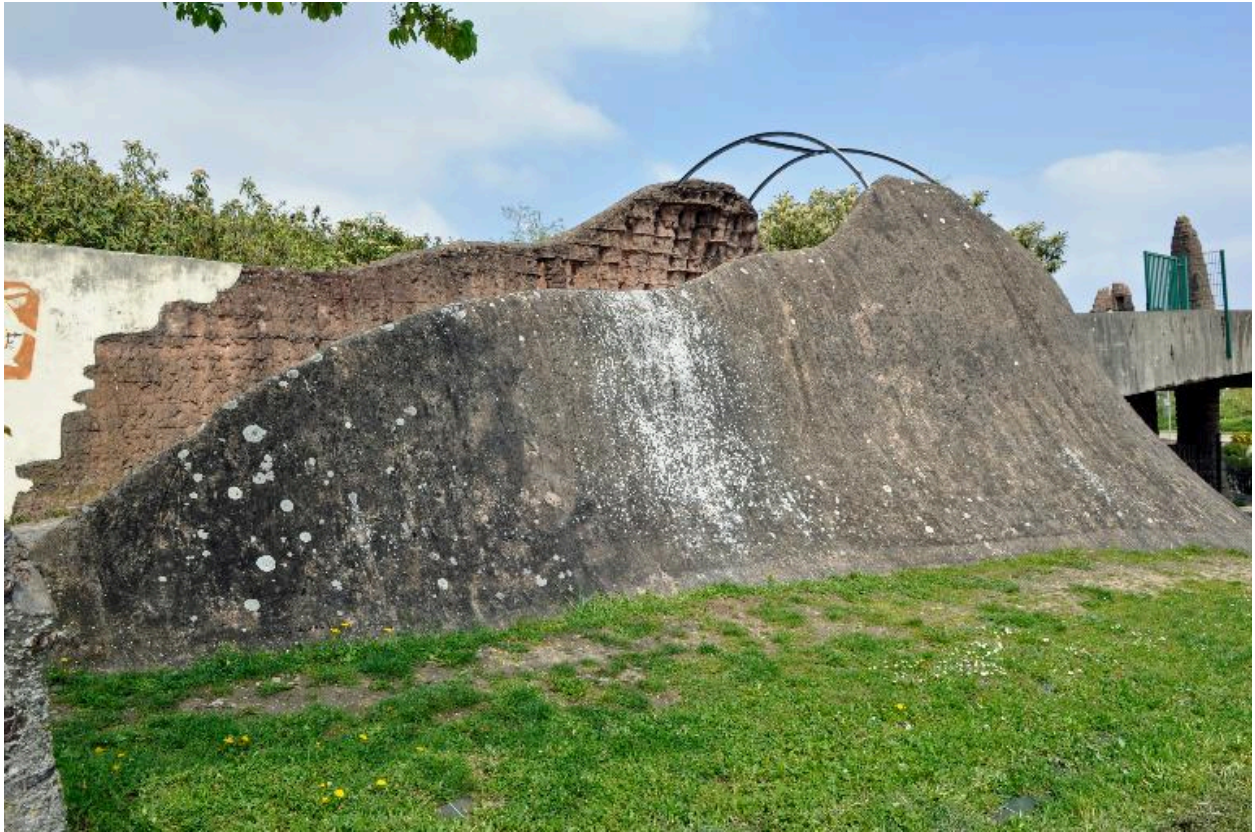
Élément sculpté habillant le mur du
passage vers le lycée au débouché
de la passerelle : vue extérieure
Phot. Catherine Guégan
IVR84_20173800487NUCA

Elément sculpté habillant le mur du passage vers le lycée au débouché de la passerelle : vue extérieure

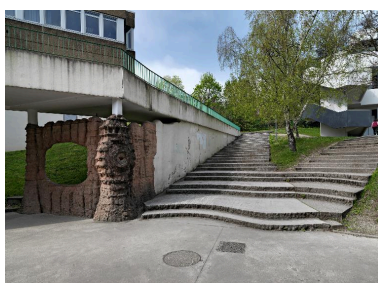
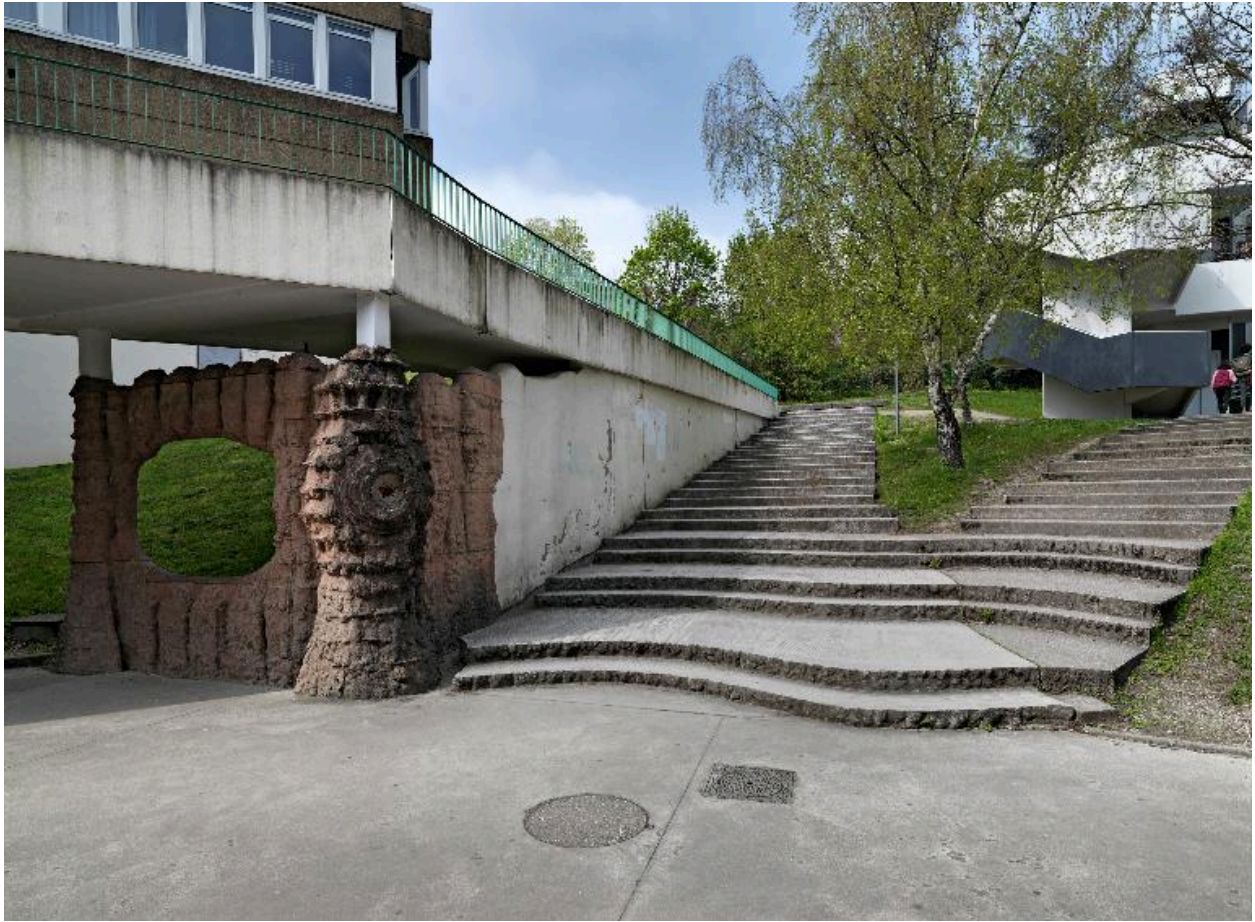
Élément monumental intégré
au pilier et au mur portant la
terrasse du bâtiment A et rampe.
Phot. Eric Dessert
IVR84_20173800016NUCAQ

Elément monumental intégré au pilier et au mur portant la terrasse du bâtiment A et rampe.

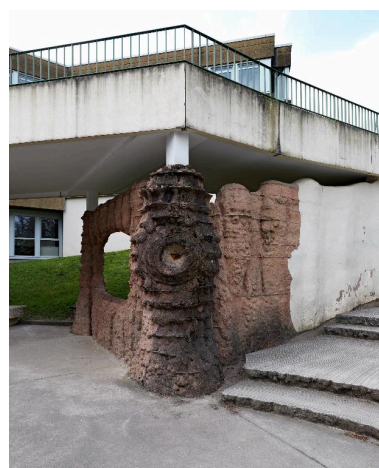
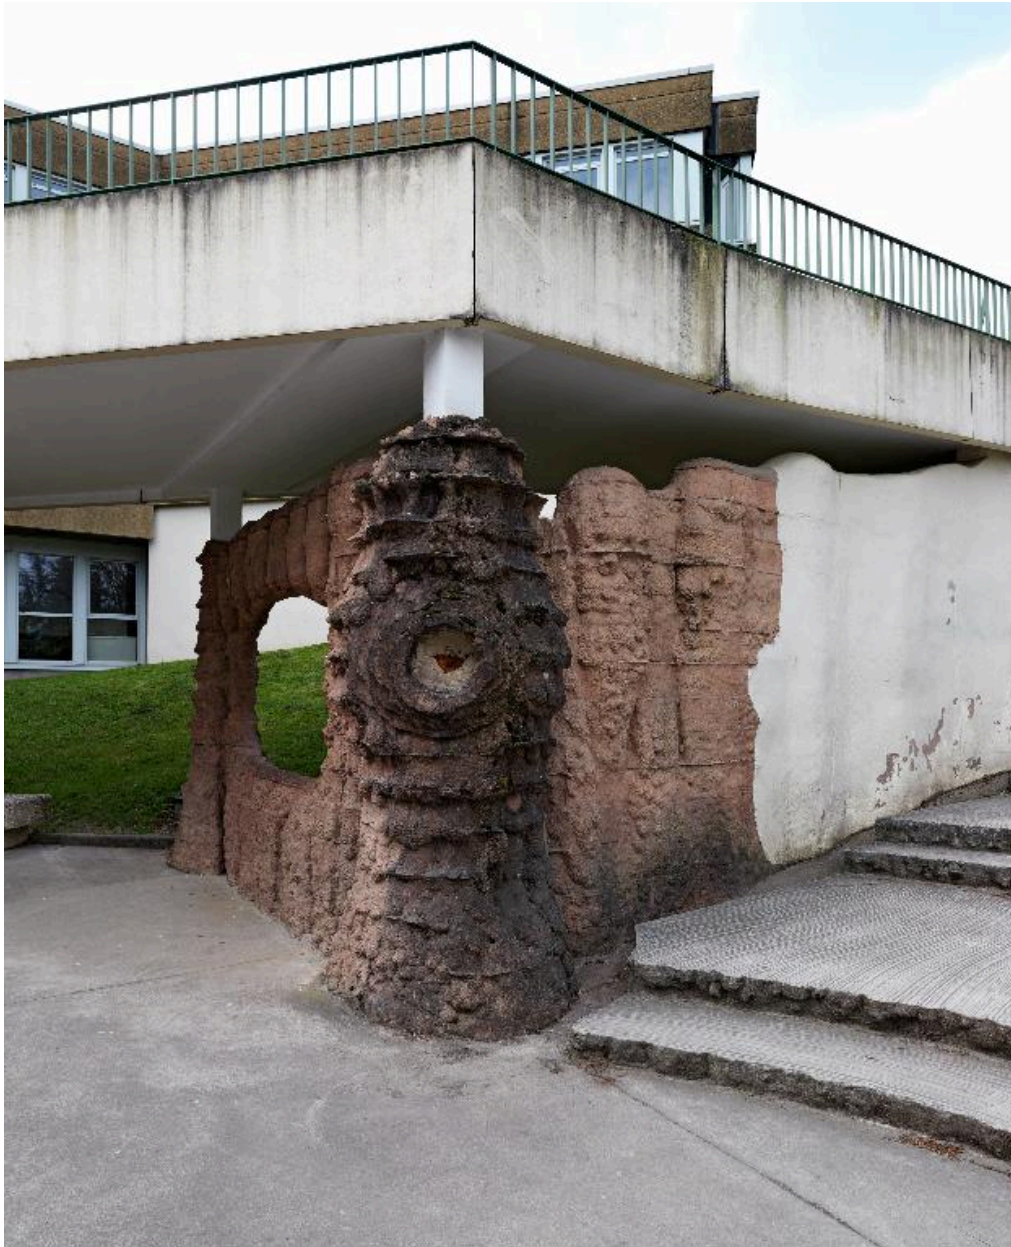
Détail de la sculpture
intégrée au pilier portant
la terrasse du bâtiment A
Phot. Eric Dessert
IVR84_20173800020NUCA

Détail de la sculpture intégrée au pilier portant la terrasse du bâtiment A

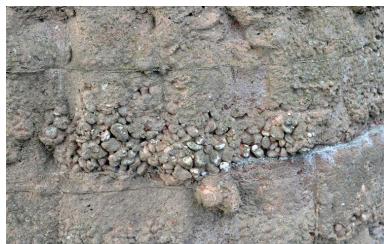
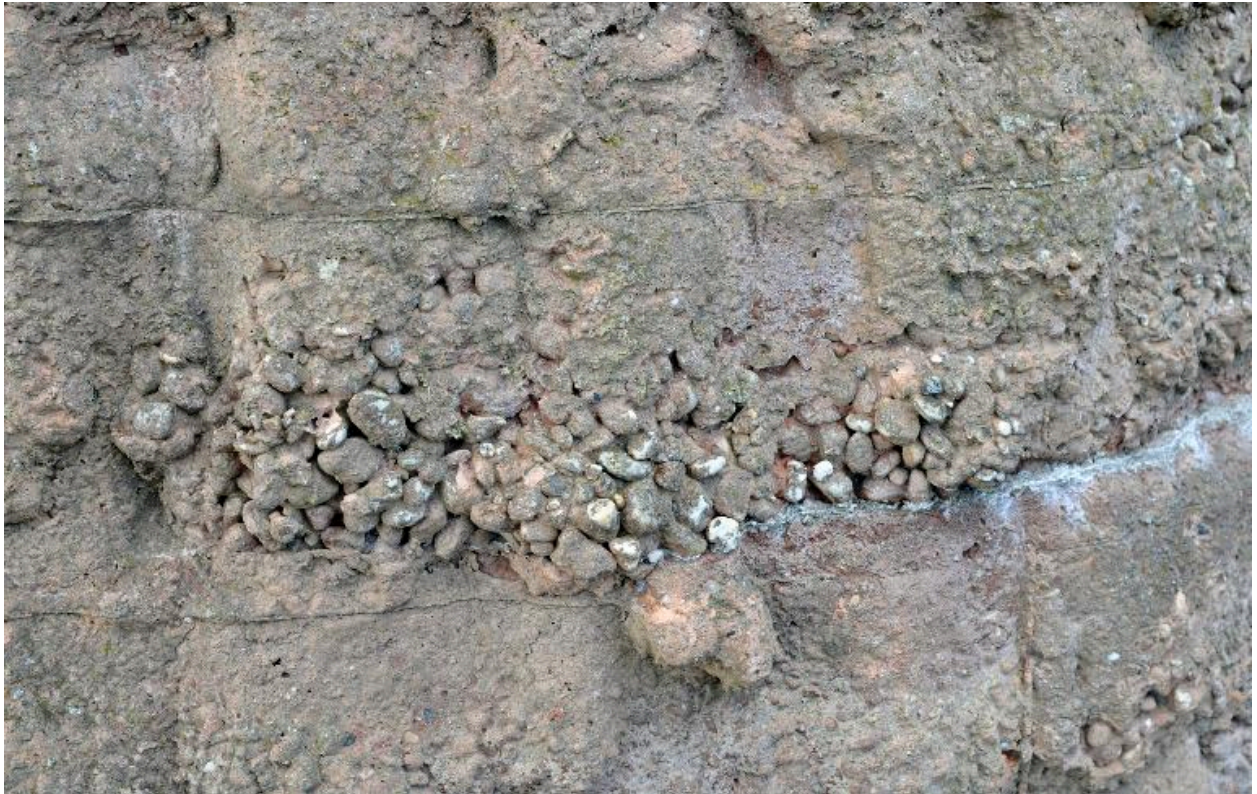
Matériaux : béton (coloré) : moulé ; béton armé ; métal

Détail de la mise en
oeuvre du matériau
Phot. Catherine Guégan
IVR84_20173800484NUCA

Détail de la mise en oeuvre du matériau

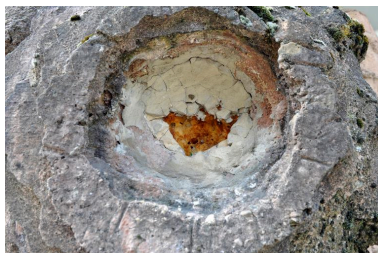
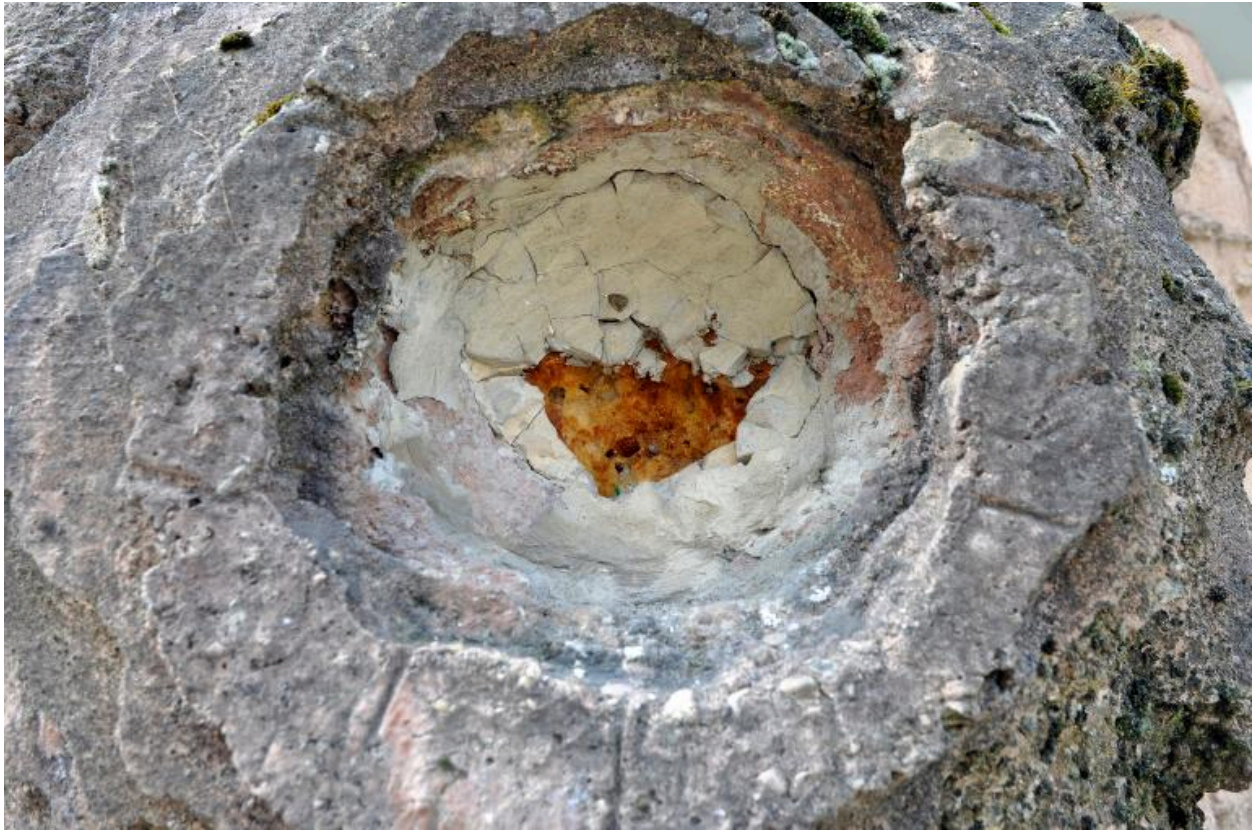
mauvais état , mauvaises conditions de conservation , altération de l'armature , altération optique de la surface , salissure , traces de peinture , altération biologique de la matière

Détail d'une altération
dans une partie en creux
Phot. Catherine Guégan
IVR84_20173800480NUCA

Détail d'une altération dans une partie en creux

Œuvre nécessitant une restauration et un entretien régulier pour éviter l'encrassement et la prolifération des mousses. Une sensibilisation auprès du public aiderait à limiter les dégradations volontaires.
