Rhône-Alpes, Drôme
Montjoyer
village

Maison

Numéro de dossier : IA26000164
Date de l'enquête initiale : 1999
Date(s) de rédaction : 2010
Cadre de l'étude : inventaire topographique
Degré d'étude : étudié

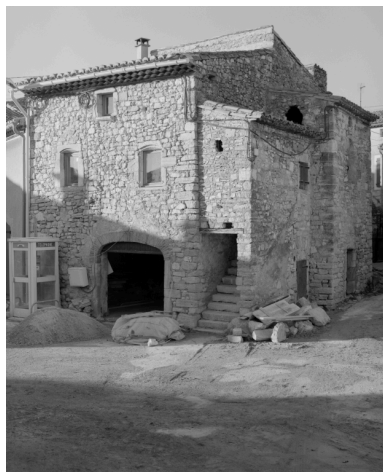
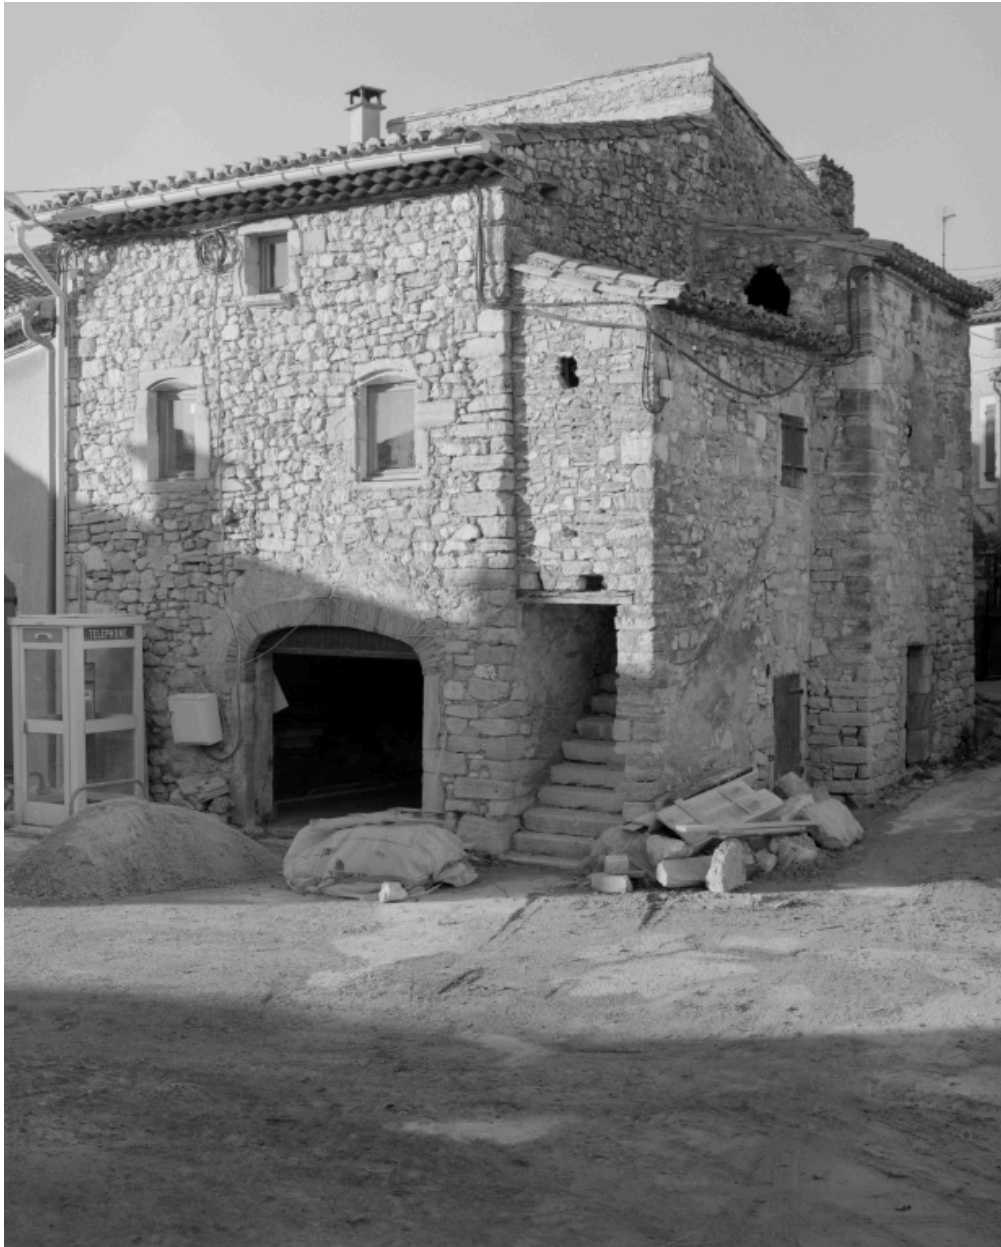
IVR82_19992600688X

Façade en cours de restauration.

La construction de la maison ne paraît pas antérieure à l'époque moderne (17^e ou 18^e siècle). L'emprise au sol est semblable sur le cadastre de 1835 et le cadastre actuel. Le linteau d'une fenêtre de l'étage semblerait porter une date gravée du XIX^e siècle (18..), aujourd'hui illisible, marquant peut-être une transformation vers le milieu du 19^e siècle (remplacement de l'encadrement de la fenêtre assorti à celui de sa voisine, d'aspect plus ancien ?). Au 1^{er} niveau, l'emploi de la brique pour l'arc de la porte charretière indique que celle-ci a été remaniée - probablement élargie - à la fin du XIX^e ou du début du XX^e siècle. La maison contient des dépendances qui ont dû avoir aux siècles précédents une fonction de bergerie ou d'étable, puis de remise et resserre. En 1999-2000, la maison a fait l'objet d'une restauration. Le mur antérieur et une partie du mur latéral de la cage d'escalier hors-oeuvre ont été supprimés, une baie demi-circulaire a retrouvé place dans l'élévation latérale, le logis est rénové.

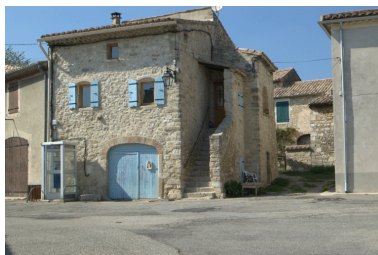
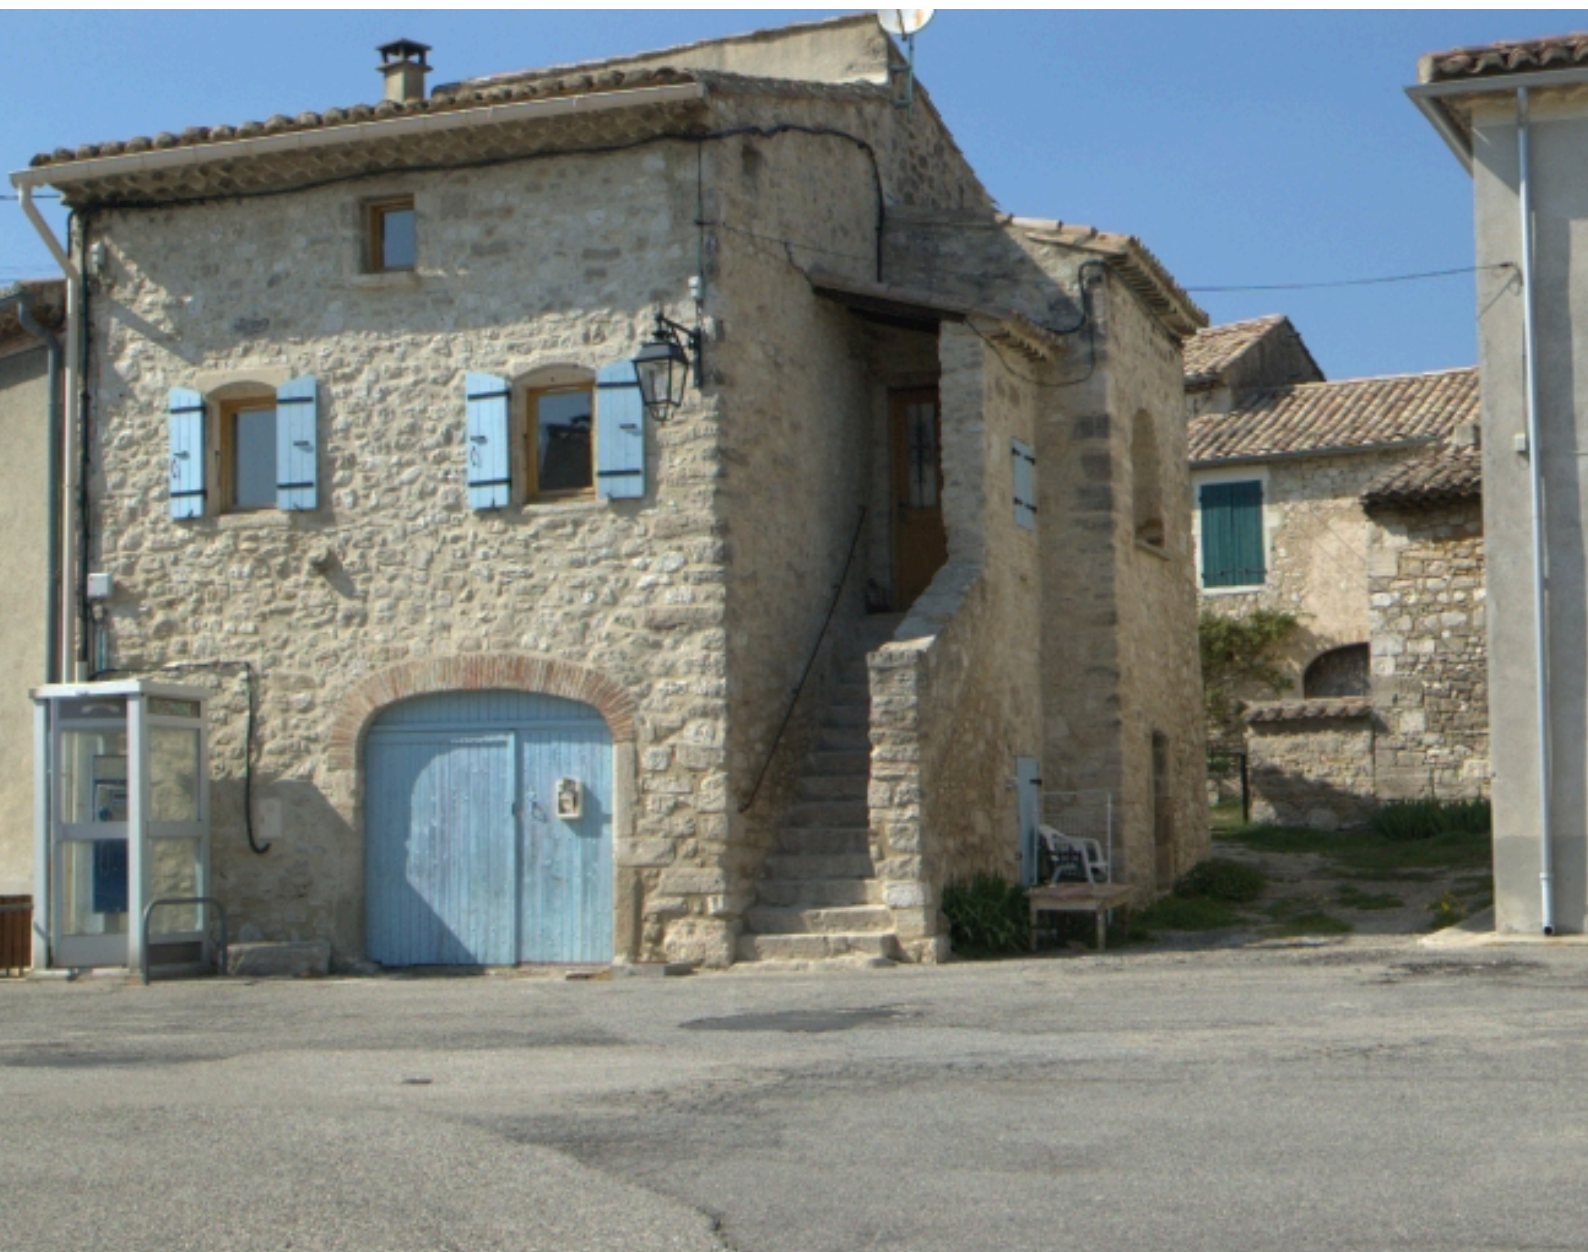
IVR82_20102600467NUCA

Vue d'ensemble de la maison.

La maison est construite au coeur du village, sur la place. Double en profondeur, elle comprend un corps principal et deux petits corps latéraux en appentis, à droite, dont la cage d'escalier. Elle est bâtie en moellon de calcaire à joint beurrés et couverte en tuile creuse ; les toits à un pan sur le corps principal sont bordés d'une génoise à 3 rangs, et à un seul rang sur les appentis des corps latéraux. Le corps de logis contient un rez-de-chaussée, un étage et un comble à surcroît ; le parti de sa façade sur la place, à trois niveaux, serait symétrique si la porte charretière du 1^{er} niveau n'était décalée sur le côté droit. Cette large porte, à piédroits de calcaire et mollasse, est couverte d'un arc déprimé en brique. Deux fenêtres sont disposées régulièrement au 2^e niveau et une petite fenêtre est percée dans l'axe de la façade, au 3^e, sous la génoise. Ces baies rectangulaires sont encadrées de pierre de taille de calcaire, celles de l'étage couvertes d'un linteau délardé en arc segmentaire et à feuillure ; la fenêtre du comble a ses piédroits chanfreinés terminés en congé et dispose d'un appui mouluré. Contre l'élévation droite est accolée la cage d'escalier hors-oeuvre. Elle abrite un escalier droit d'une seule volée en pierre, qui ouvre sur un autre corps de 2 niveaux en appentis ; ce dernier, légèrement saillant sur l'élévation latérale, fait fonction de porche surélevé, éclairé par une baie en plein cintre au 2^e niveau. Dans ces corps, au 1^{er} niveau, deux petites portes rectangulaires ouvrent sur des dépendances rectangulaires, l'une sous une grande partie de l'escalier, l'autre, légèrement enterrée, sous le vestibule ; ces deux pièces (celliers) sont voûtées en plein cintre et en berceau à lunettes. Il est probable que le rez-de-chaussée du corps principal soit également voûté, mais cette partie n'a pu être visitée. La

maison présente une typologie locale intéressante : le logis à l'étage (non visité) est accessible par un escalier latéral à demi extérieur, protégé par un mur coupe-vent, formule qu'on rencontre dans les villages proches, Réauville et Bayonne (commune de Grignan).

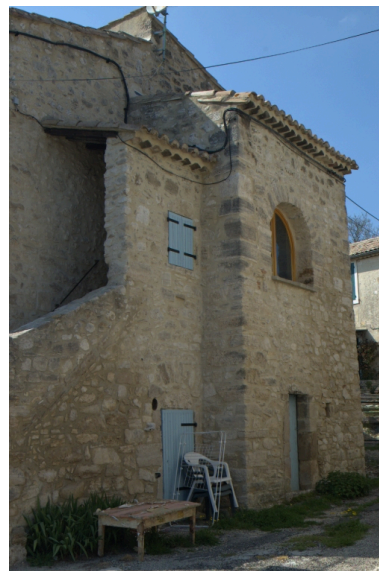
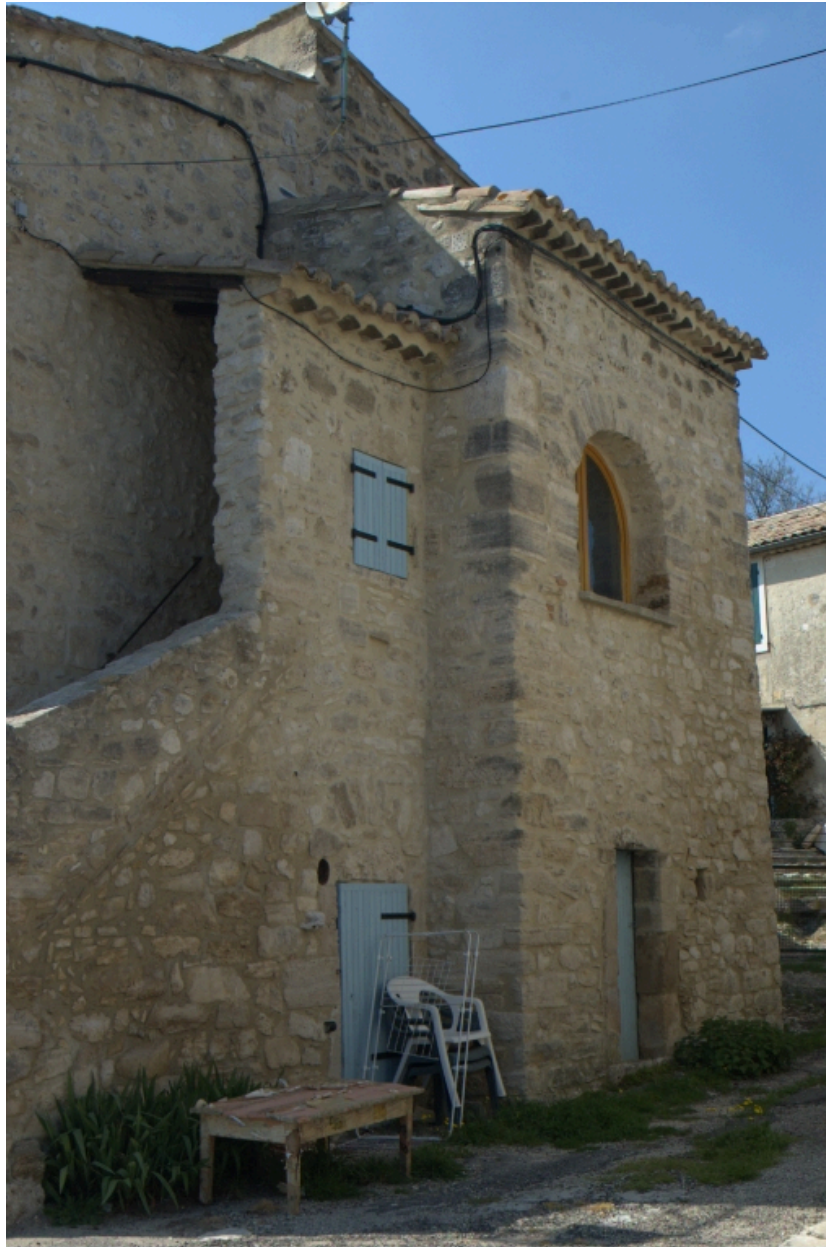
IVR82_20102600468NUCA

Elévation latérale droite, détail.
