Lyon 7e  
Guillotière  
20 rue d'Aguesseau

## Immeuble

Numéro de dossier : IA69007410  
Date de l'enquête initiale : 2015  
Date(s) de rédaction : 2015  
Cadre de l'étude : inventaire topographique Inventaire de la Ville de Lyon  
Degré d'étude : étudié

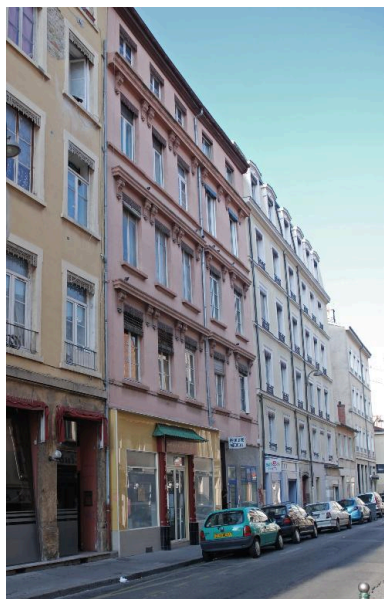
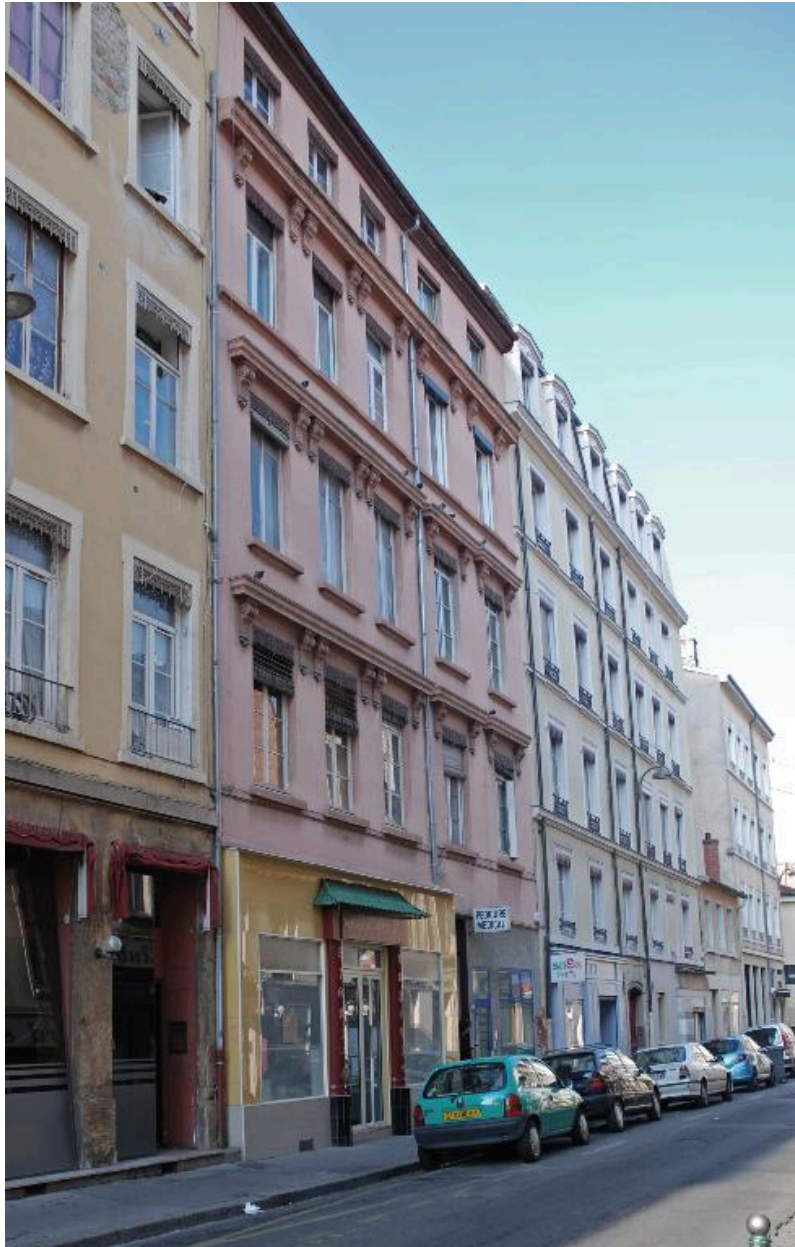
Vue générale de l'élévation antérieure  
Phot. Magali Delavenne  
IVR82\_20156902558NUCA

Vue générale de l'élévation antérieure

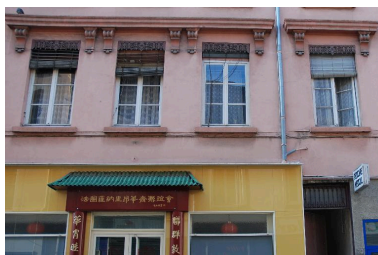
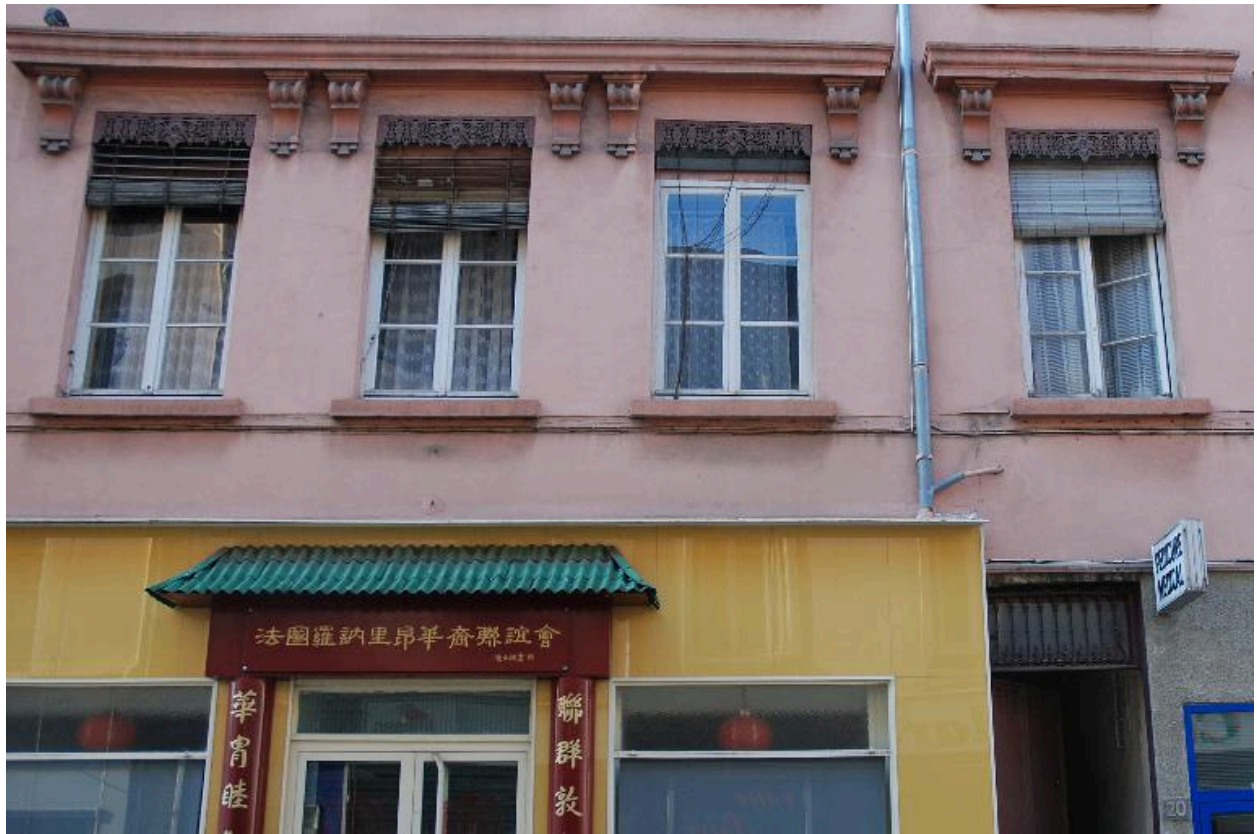
Vue rapprochée de l'élévation  
antérieure : le décor  
du premier étage carré  
Phot. Magali Delavenne  
IVR82\_20156902560NUCA

Vue rapprochée de l'élévation antérieure : le décor du premier étage carré

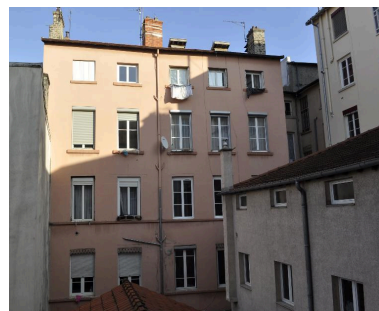
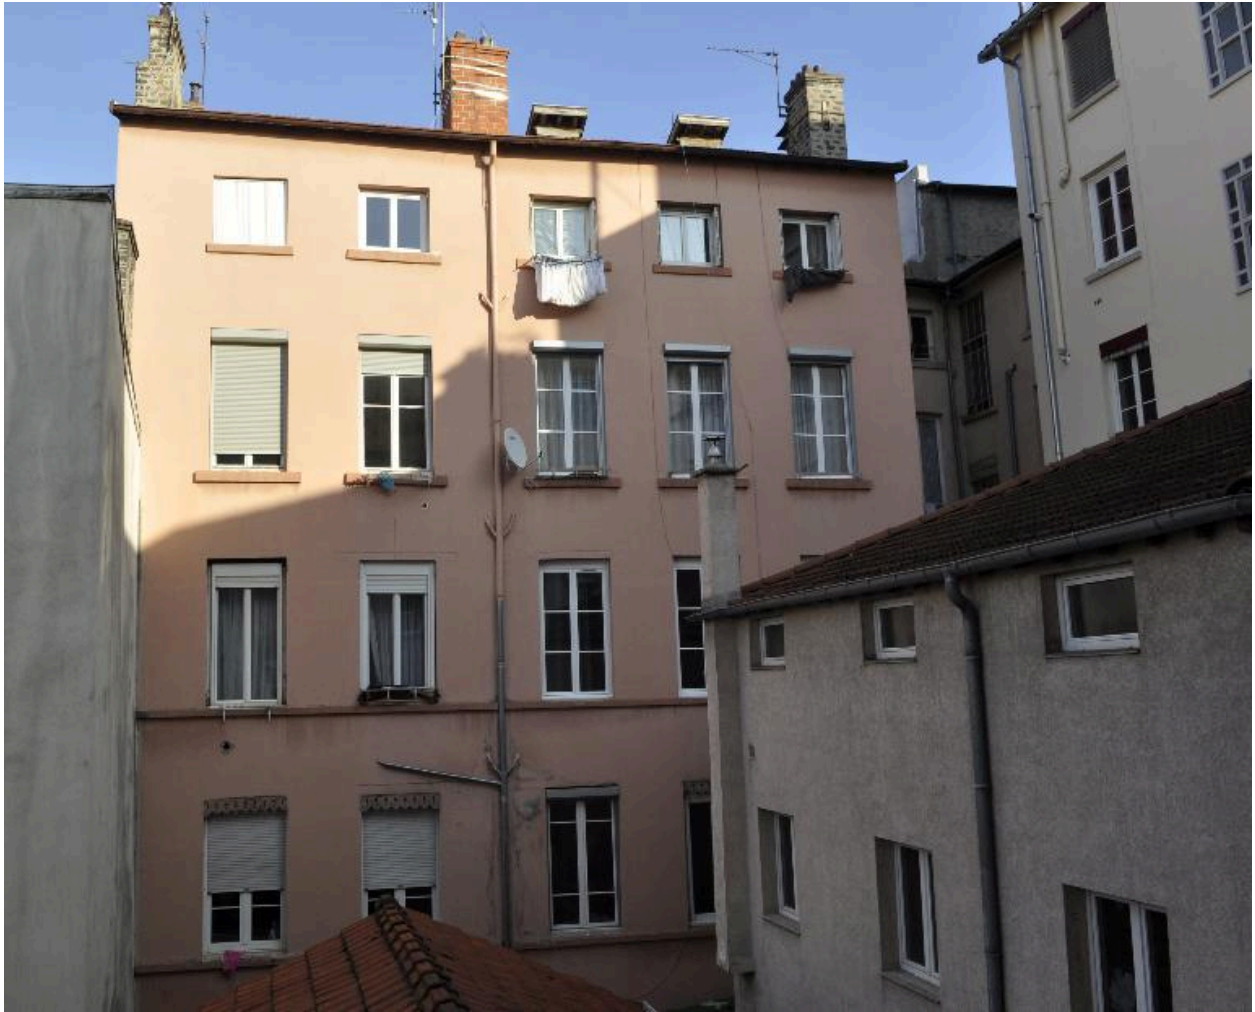
Vue générale de  
l'élévation postérieure  
Phot. Magali Delavenne  
IVR82\_20156902574NUCA

Vue générale de l'élévation postérieure

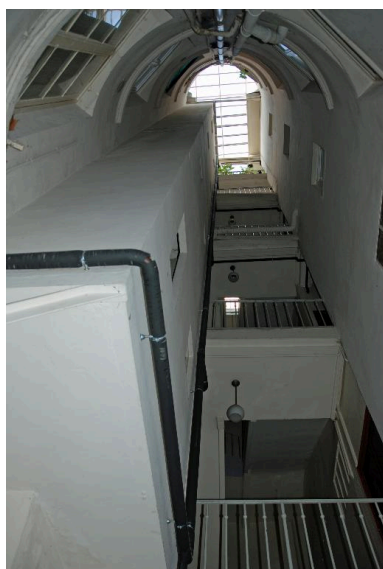
Vue de la courette couverte d'une verrière : colonne de sanitaires à gauche, paliers de l'escalier au fond  
Phot. Magali Delavenne  
IVR82\_20156902561NUCA

Vue de la courette couverte d'une verrière : colonne de sanitaires à gauche, paliers de l'escalier au fond

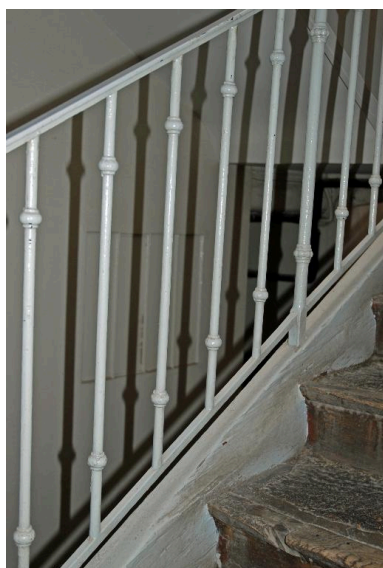
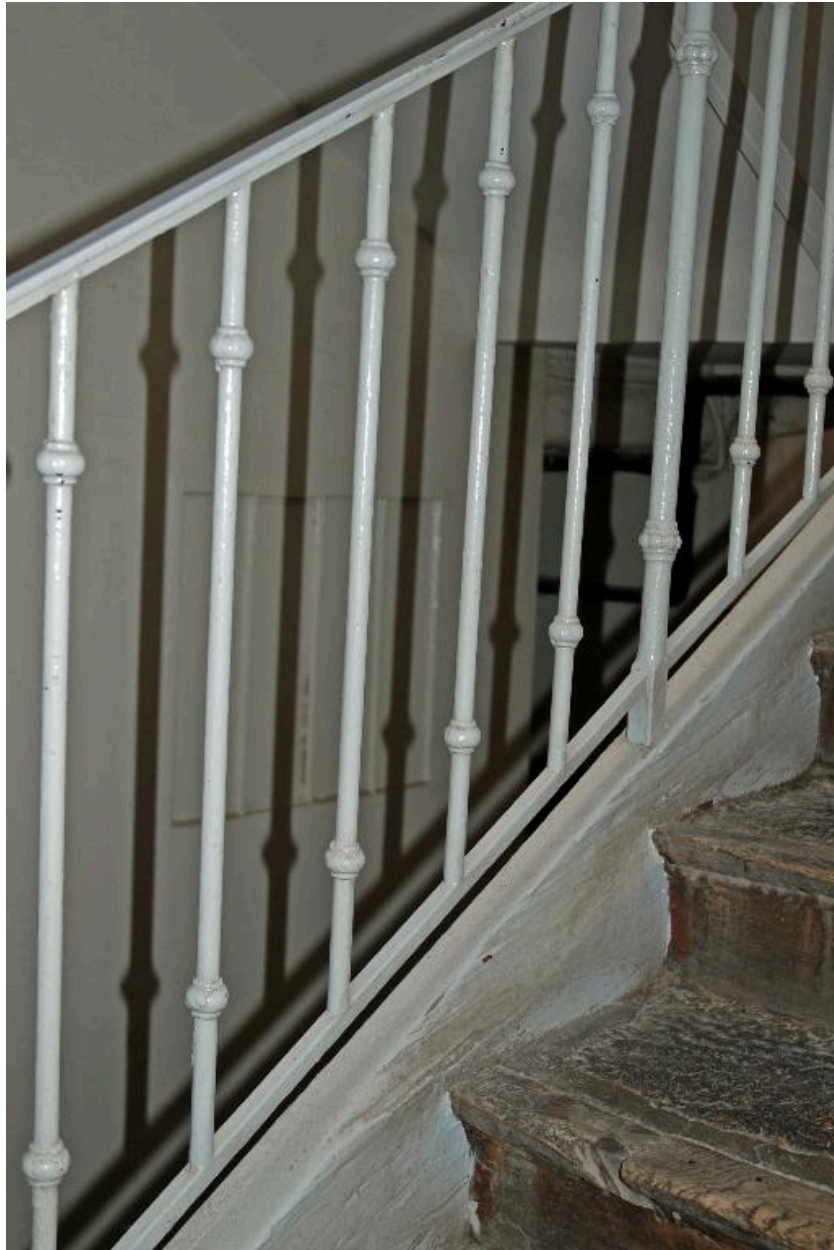
Vue intérieure : détail du garde-corps de l'escalier  
Phot. Magali Delavenne  
IVR82\_20156902564NUCA

Vue intérieure : détail du garde-corps de l'escalier

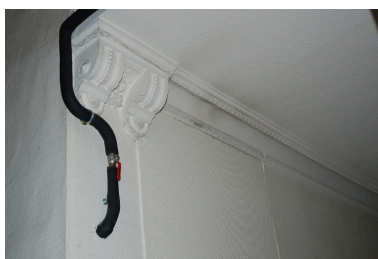
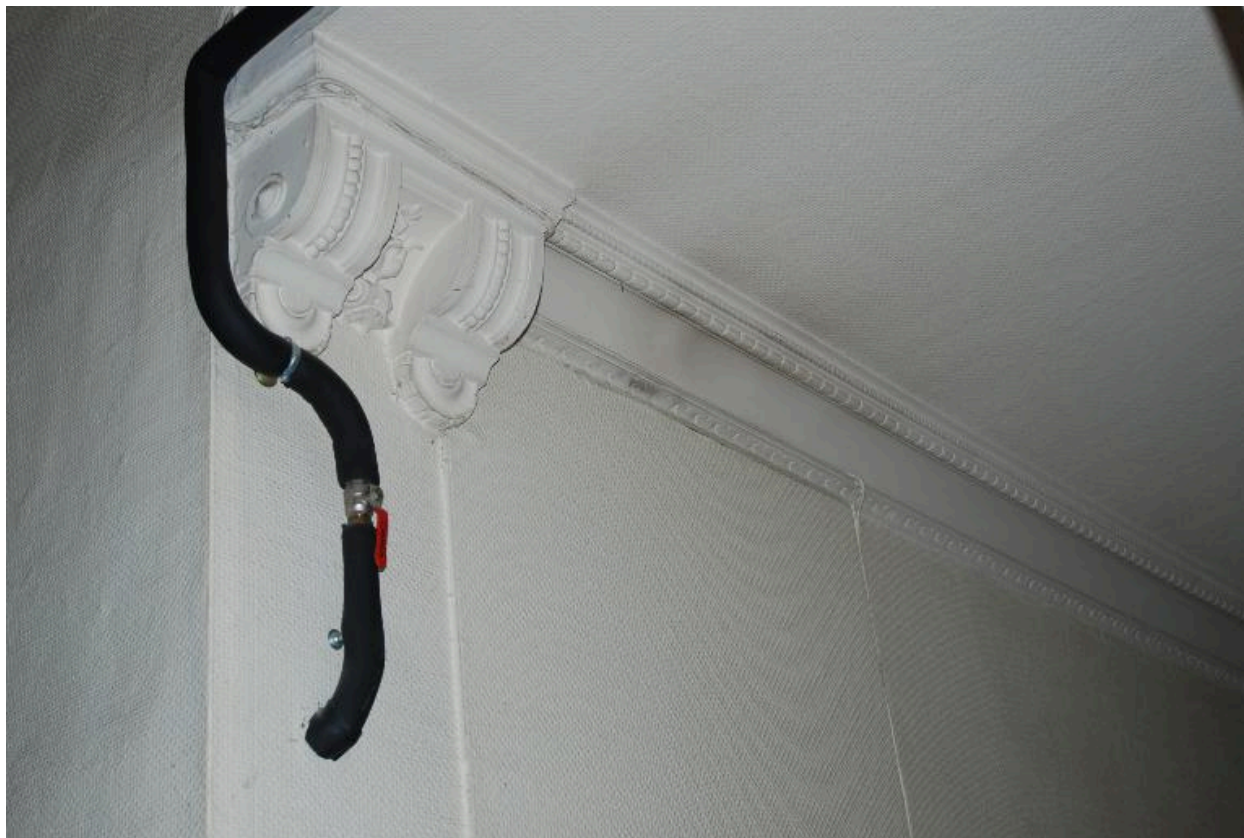
Vue intérieure : détail de la mouluration du plafond du couloir au rez-de-chaussée  
Phot. Magali Delavenne  
IVR82\_20156902563NUCA

Vue intérieure : détail de la mouluration du plafond du couloir au rez-de-chaussée

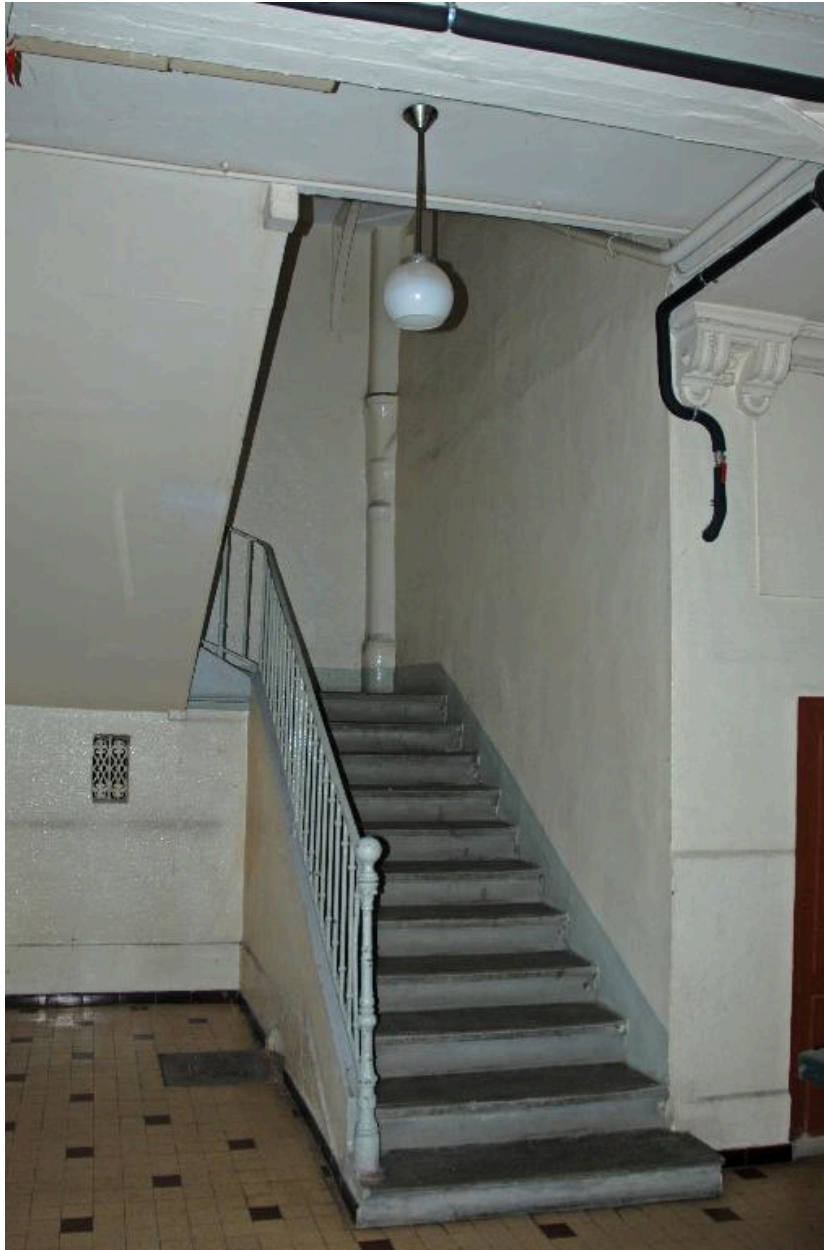
Vue intérieure : le départ de l'escalier  
Phot. Magali Delavenne  
IVR82\_20156902562NUCA

Vue intérieure : le départ de l'escalier

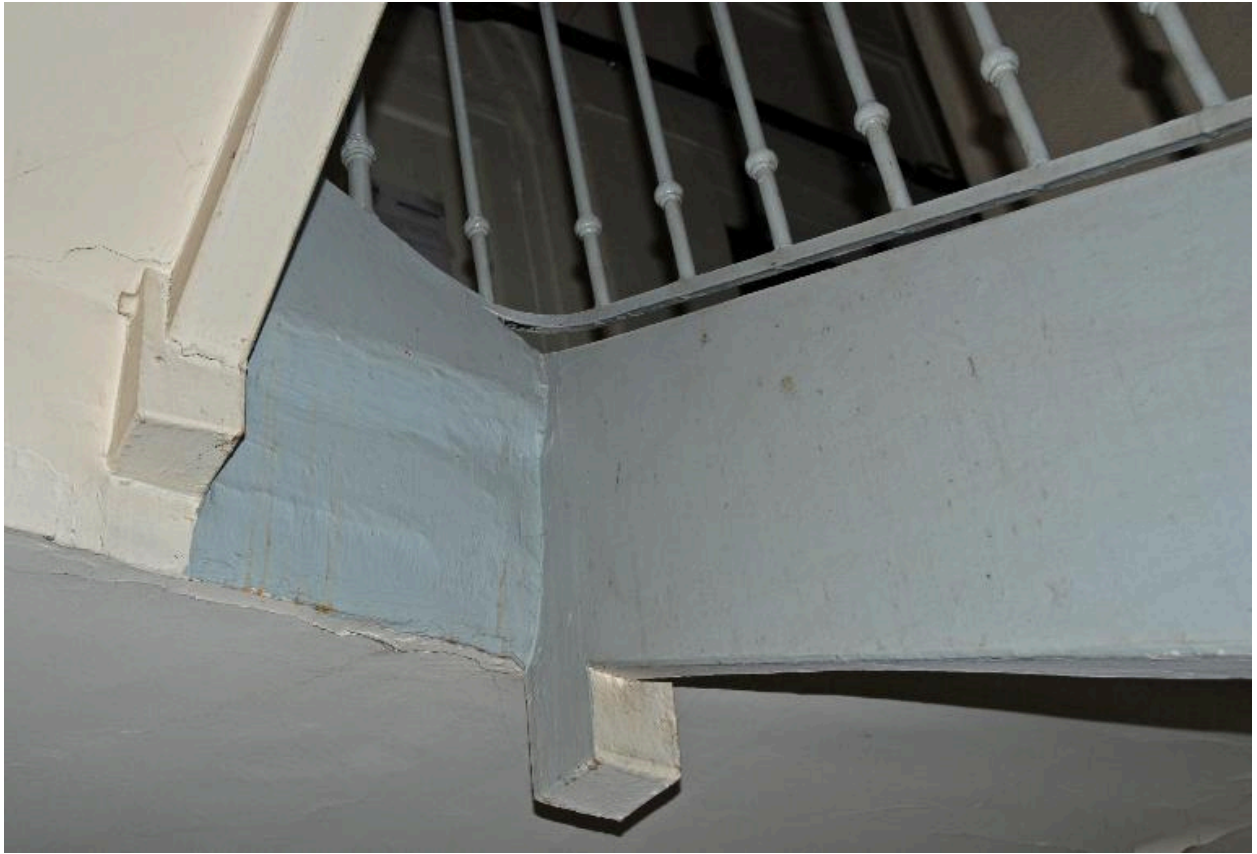
Vue intérieure : détail de la structure de l'escalier en charpente  
Phot. Magali Delavenne  
IVR82\_20156902583NUCA

Vue intérieure : détail de la structure de l'escalier en charpente
