Rhône-Alpes, Savoie  
Montcel  
les Mermoz, la Combe

## Écart des Mermoz

Cadre de l'étude : inventaire topographique Inventaire du Parc naturel régional du Massif des Bauges

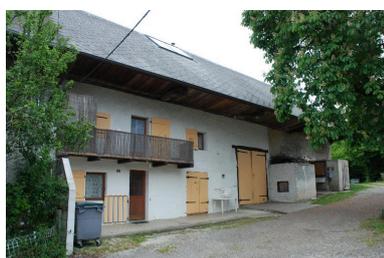
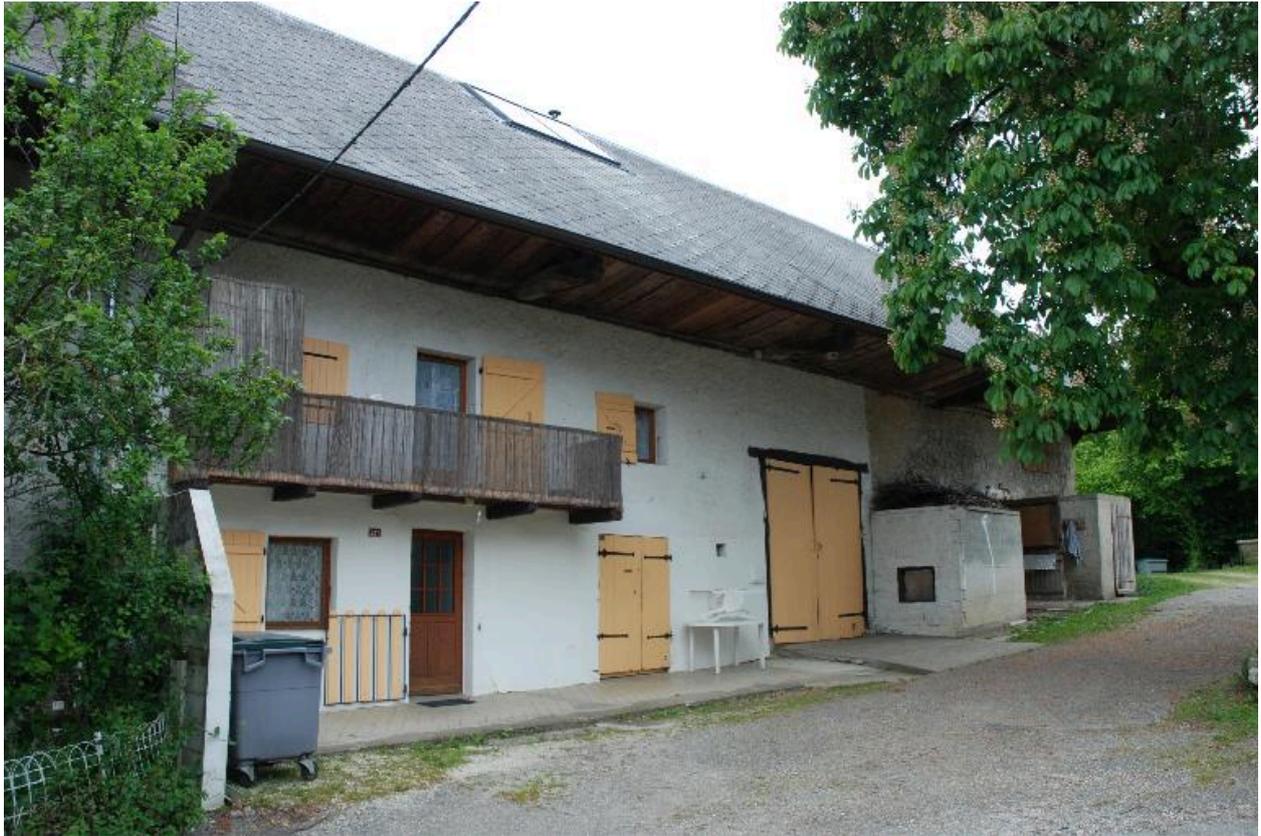
Vue d'ensemble de l'ancienne ferme 2013 B2 871 (non repérée).  
Phot. Caroline Guibaud  
IVR82\_20157303081NUCA

Vue d'ensemble de l'ancienne ferme 2013 B2 871 (non repérée).

- 2013 B2 871 (1880 B2 205). Ancienne ferme à juxtaposition, puis maison. Mitoyenne (côté habitation). Logis en étage (?) sur cellier, étable puis grange en amont. En moellon de calcaire enduit au ciment, encadrements en béton (en bois pour la grange). Toit à demi-croupe à débords inégaux, en fibrociment. Daterait des années 1820 (oral), très remaniée dans la 2e moitié du 20e siècle.

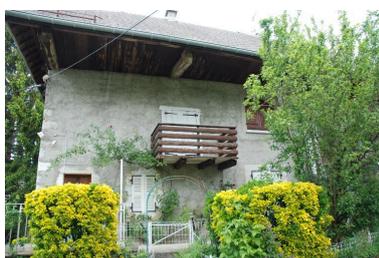
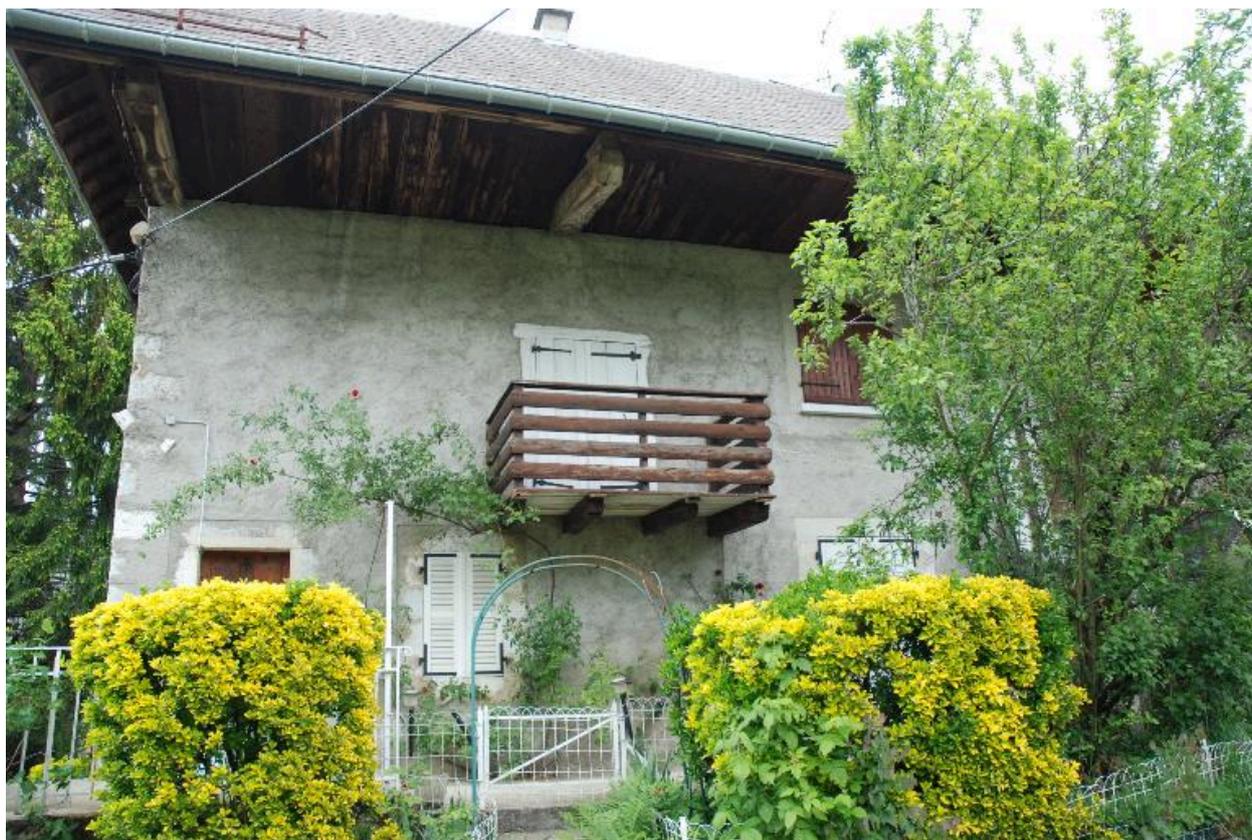
Vue du logis de l'ancienne ferme 2013 B2 589 (non repérée).  
Phot. Caroline Guibaud  
IVR82\_20157303083NUCA

Vue du logis de l'ancienne ferme 2013 B2 589 (non repérée).

- 2013 B2 589, 911 (1880 B2 210, 211). Ancienne ferme à bâtiments distincts, puis maison. Mitoyenne de la précédente (côté habitation). Logis sur cave en étage de soubassement, grange-étable (dénaturée) sur la parcelle voisine. En moellon de calcaire enduit au ciment, encadrements en calcaire. Toit à demi-croupe à débords inégaux, en fibrociment. Daterait de 1820 (oral), remaniée dans la 2e moitié du 20e siècle.

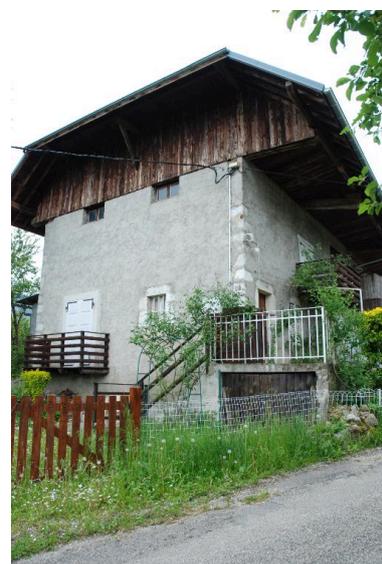
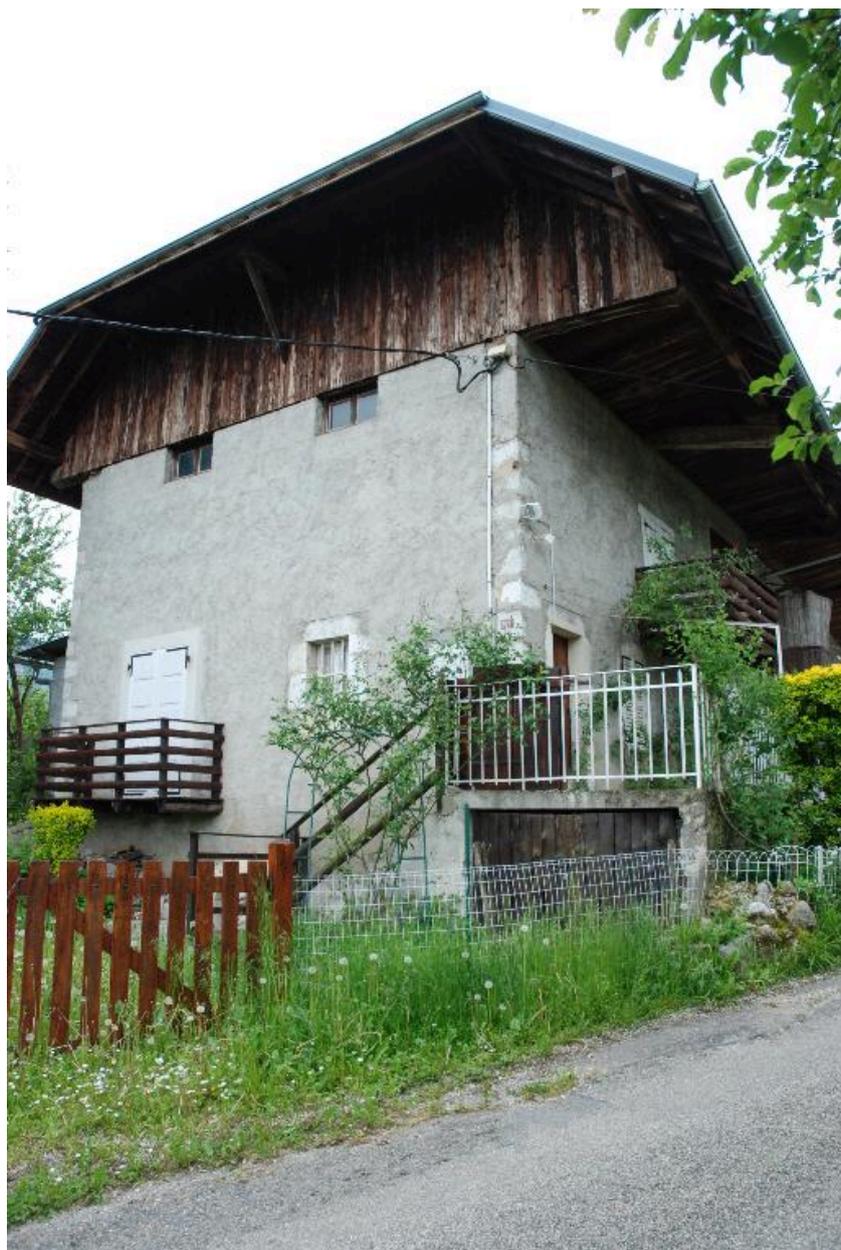
Vue du logis de l'ancienne ferme  
2013 B2 589 (non repérée).  
Phot. Caroline Guibaud  
IVR82\_20157303082NUCA

Vue du logis de l'ancienne ferme 2013 B2 589 (non repérée).

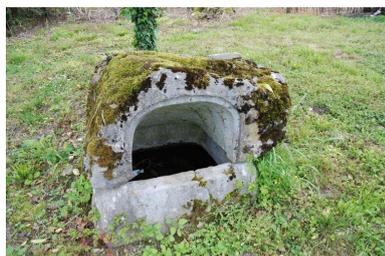
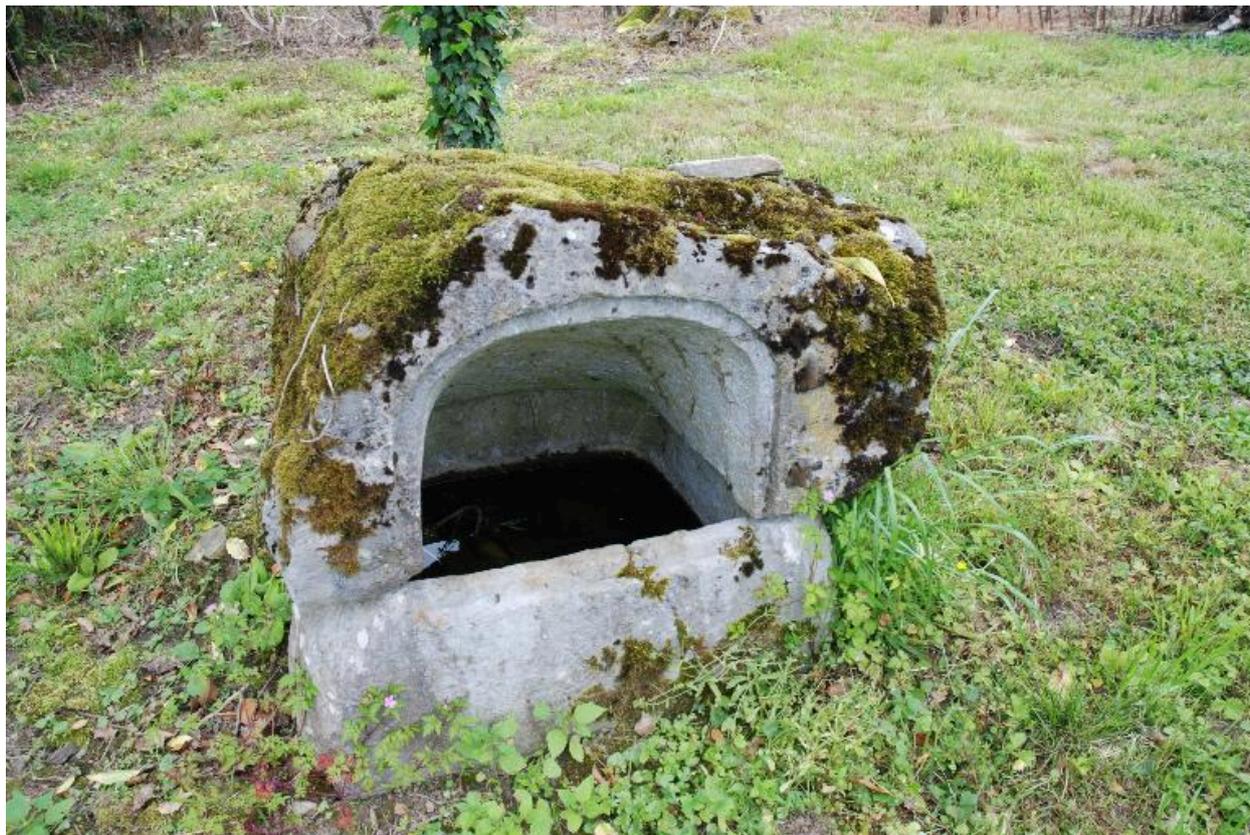
Elément en pierre taillé :  
entrée de puisard ? (déposé  
sur la parcelle 2013 B2 194).  
Phot. Caroline Guibaud  
IVR82\_20157303085NUCA

Élément en pierre taillé : entrée de puisard ? (déposé sur la parcelle 2013 B2 194).

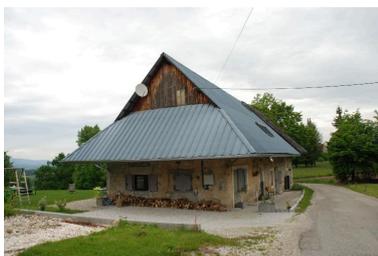
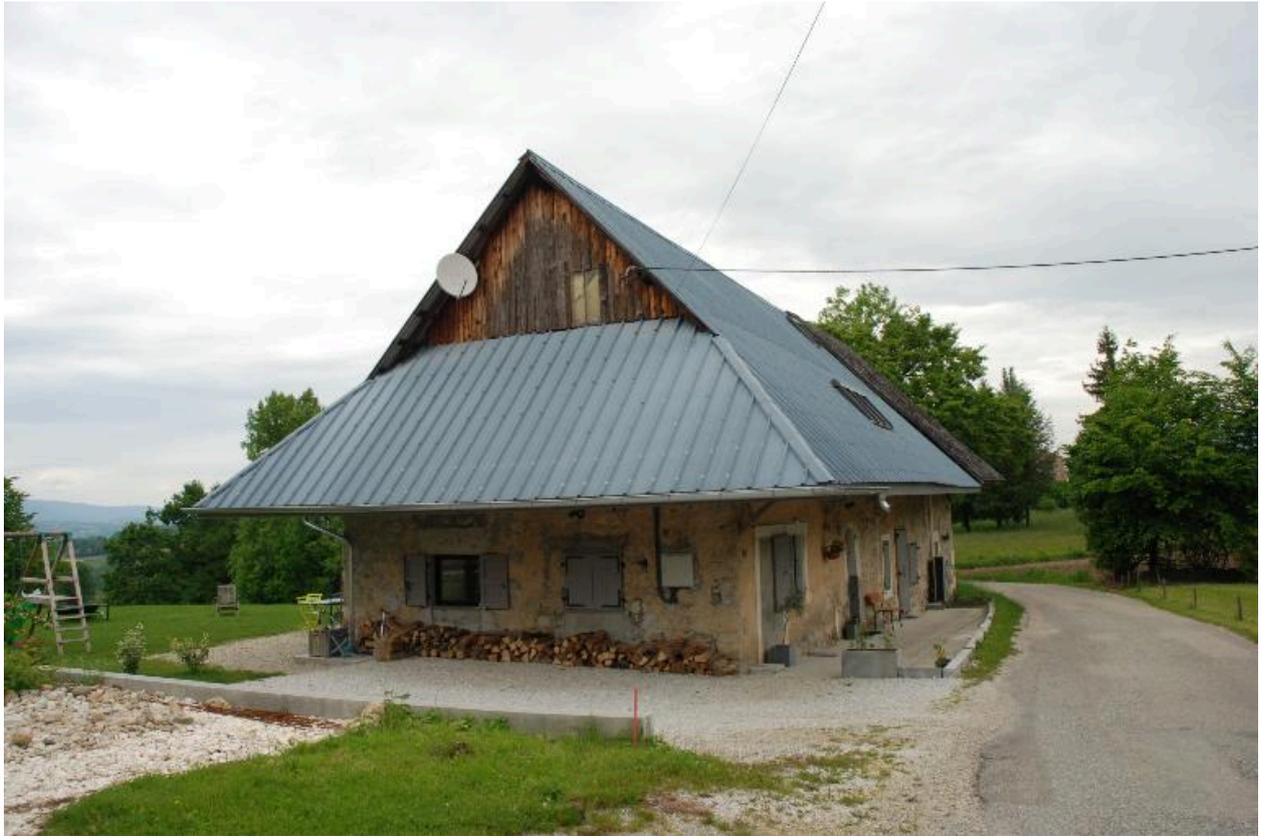
Vue du logis de l'ancienne ferme  
2013 B2 945, 946 (non repérée).  
Phot. Caroline Guibaud  
IVR82\_20157303084NUCA

Vue du logis de l'ancienne ferme 2013 B2 945, 946 (non repérée).
