Rhône-Alpes, Savoie  
Saint-Pierre-d'Albigny  
Pau

## Demeure

Numéro de dossier : IA73004482

Cadre de l'étude : inventaire topographique Inventaire du Parc naturel régional du Massif des Bauges

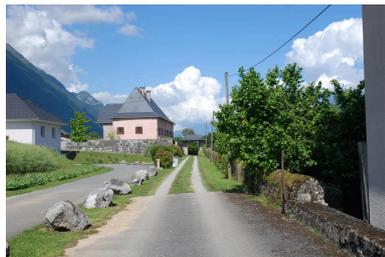
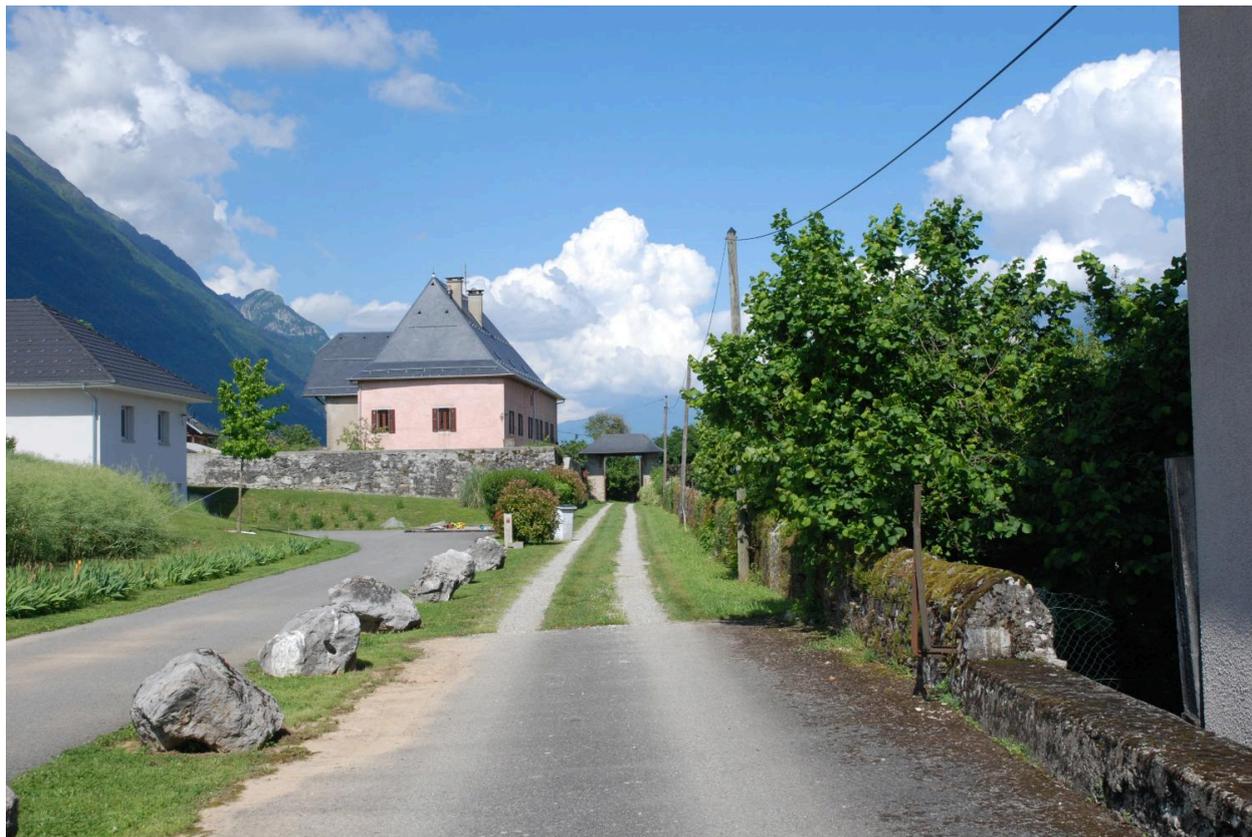
Vue générale depuis le sud-ouest, dans l'axe de l'allée d'accès.  
Phot. Jérôme Daviet  
IVR84\_20247300529NUCA

Vue générale depuis le sud-ouest, dans l'axe de l'allée d'accès.

La demeure comprend une maison et un bâtiment de communs desservis pas une cour à laquelle on accède par une longue allée (autrefois plantée) et deux portails : un portail à linteau droit sous un petit toit à croupes à l'ouest et un portail en anse panier à l'est.

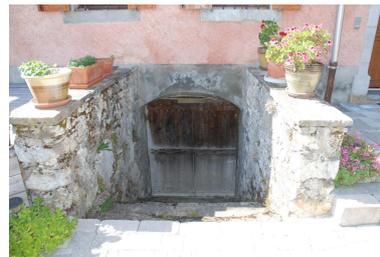
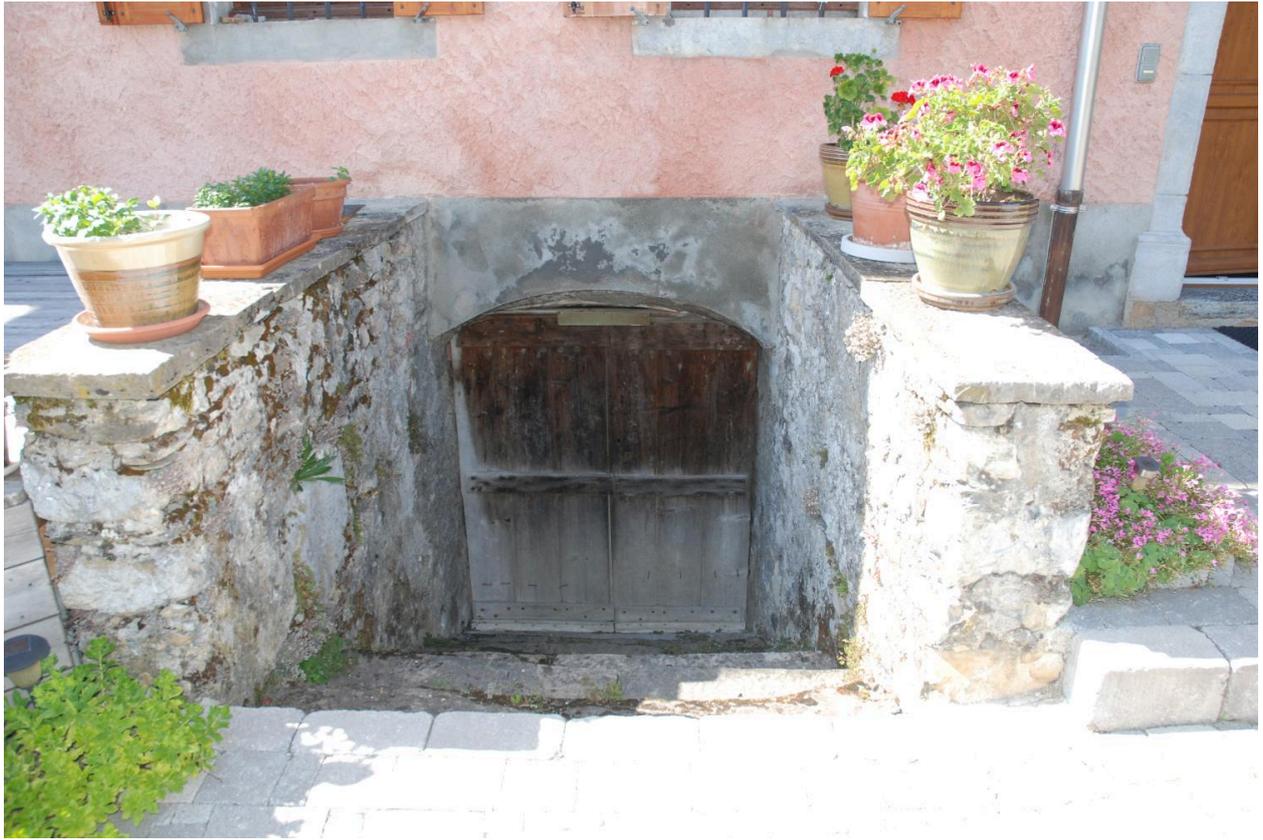
Descente et porte de la cave en sous-sol.  
Phot. Jérôme Daviet  
IVR84\_20247300531NUCA

Descente et porte de la cave en sous-sol.

La maison a un plan allongé, avec un retour édifié postérieurement au nord-est. Elle est adossé à une légère pente. Le sous-sol (pas visité en totalité) est occupé par des caves voûtées avec un couloir traversant et un accès en façade (escalier en pierre). Le couloir dessert une cave voûtée située sous la cour derrière la maison (emplacement de la remise ouverte à usage de cuvage). Un second accès contre le retour au nord donne dans une cave située sous ce bâtiment. Le rez-de-chaussée est divisé en deux par un large couloir traversant (sous l'escalier vers le comble) bordé à droite par un escalier droit en pierre, entre deux murs. A gauche se trouve une salle avec cheminée en pierre (moulurée à tore) desservant une seconde pièce (pêle). à droite, une grange-étable et une grange-remise, et un espace agricole dans le retour.

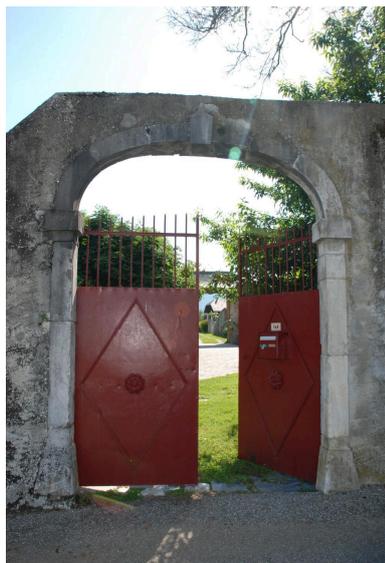
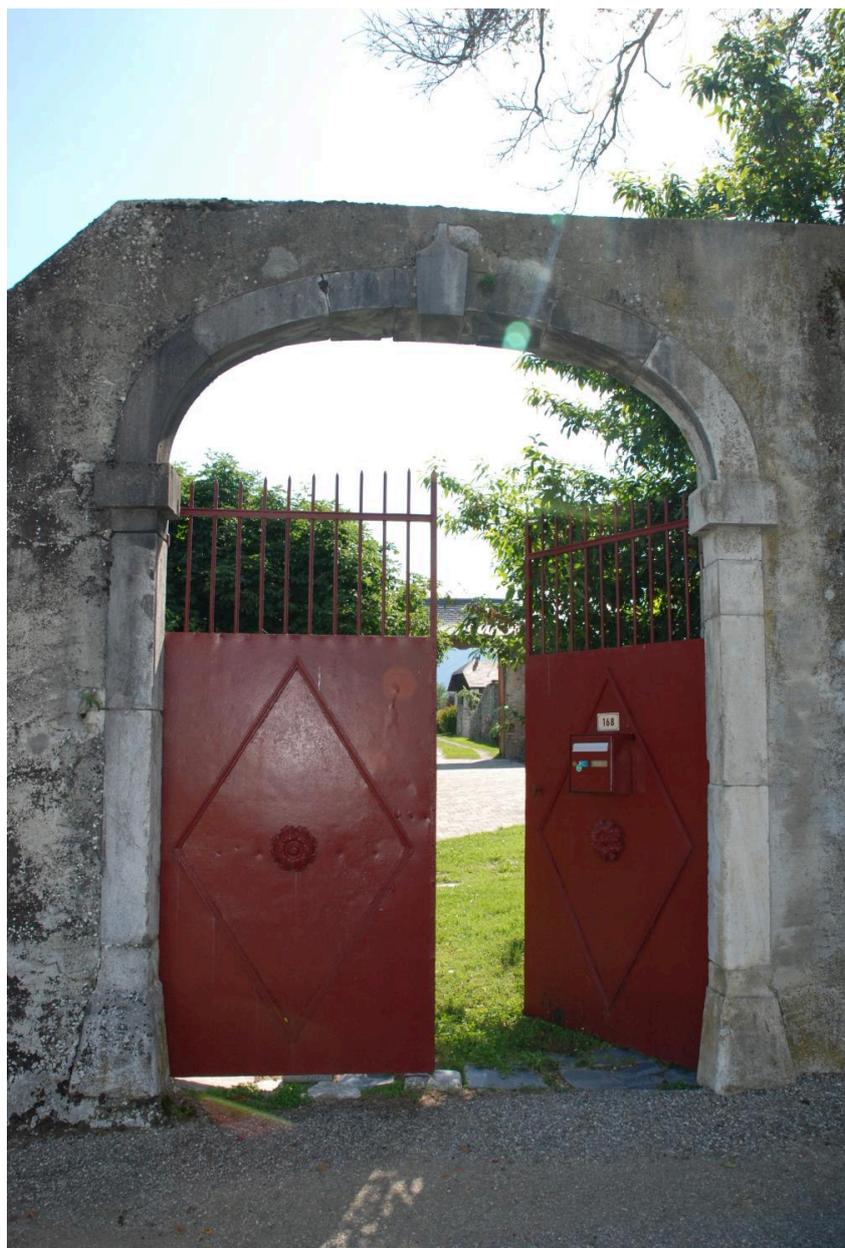
Portail d'accès à la cour (on devine l'autre portail dans l'axe).  
Phot. Jérôme Daviet  
IVR84\_20247300538NUCA

Portail d'accès à la cour (on devine l'autre portail dans l'axe).

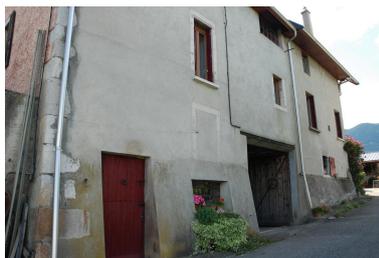
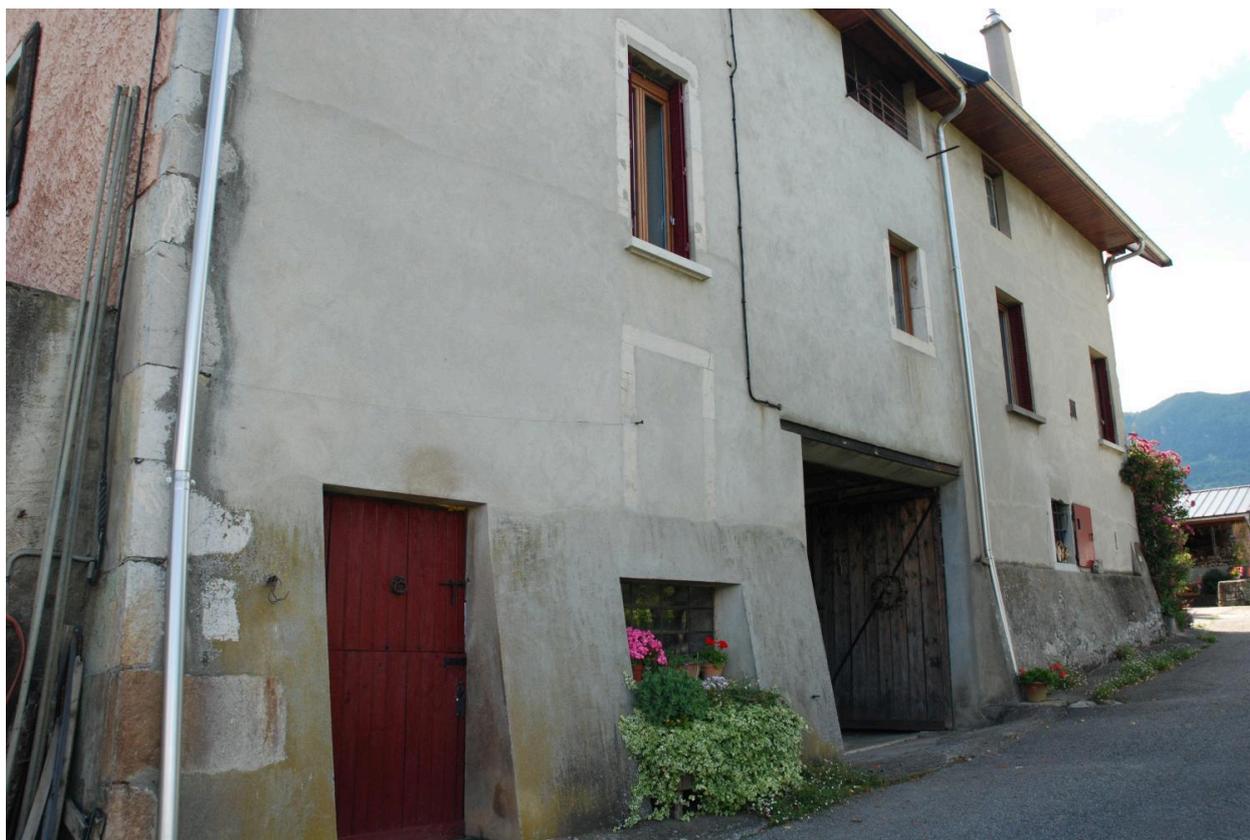
Vue est : au niveau inférieur, porte et jour de l'étable, porte de la remise, fenêtre et jour de la cave.  
Phot. Jérôme Daviet  
IVR84\_20247300539NUCA

Vue est : au niveau inférieur, porte et jour de l'étable, porte de la remise, fenêtre et jour de la cave.

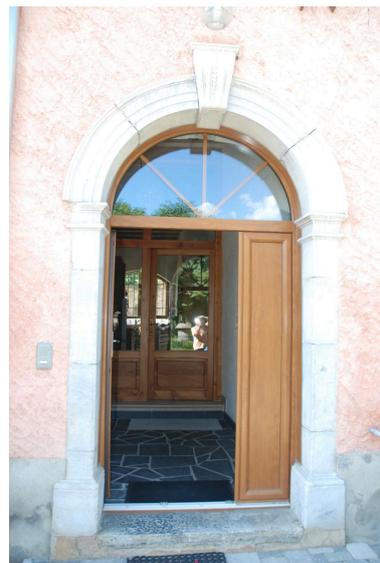
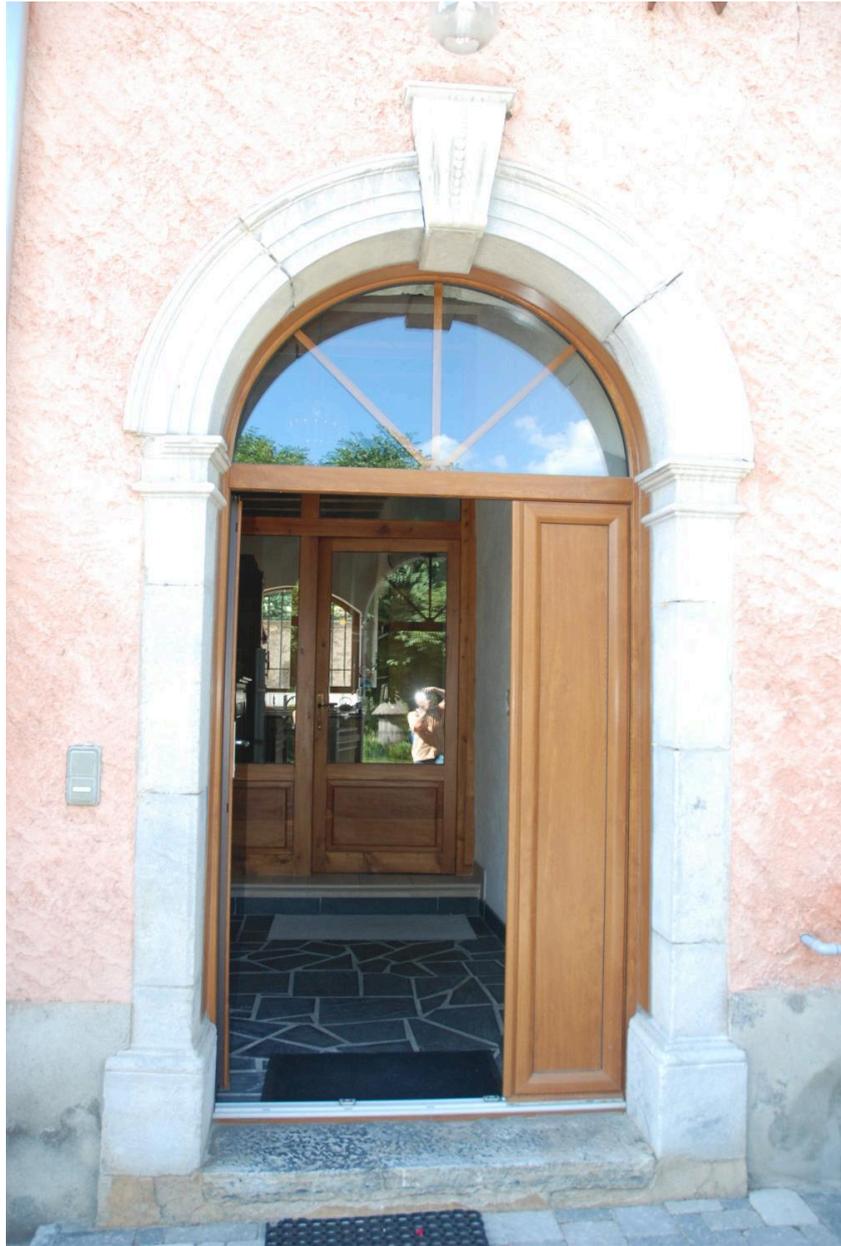
Porte d'entrée.  
Phot. Jérôme Daviet  
IVR84\_20247300534NUCA

Porte d'entrée.

La porte d'entrée est en arc en plein-cintre à trois fascas, timbré d'une agrafe en forme de console ornée d'une frise de disques et reposant sur des pilastres.

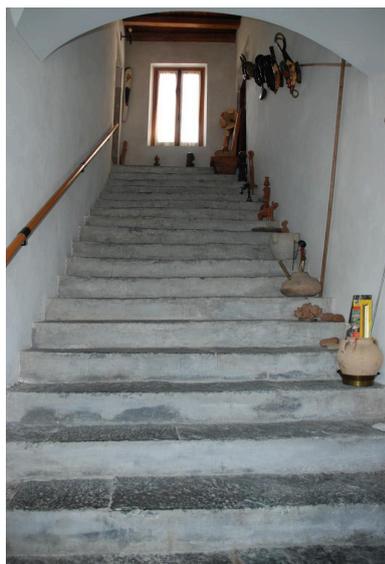
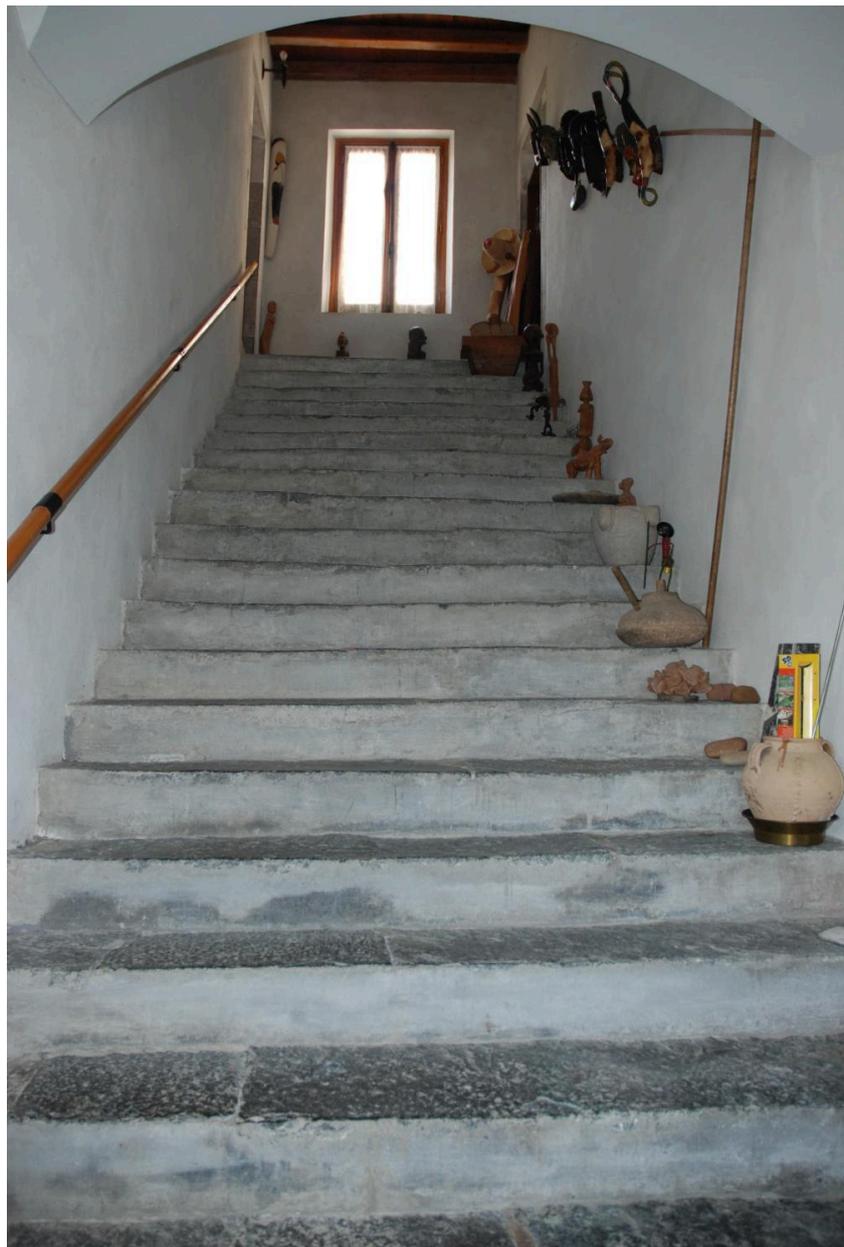
Vue intérieure de la demeure : escalier d'accès au 1er étage.  
Phot. Jérôme Daviet  
IVR84\_20247300532NUCA

Vue intérieure de la demeure : escalier d'accès au 1er étage.

Escaliers : escalier intérieur : escalier droit, en maçonnerie ; escalier de distribution extérieur : escalier droit, en maçonnerie

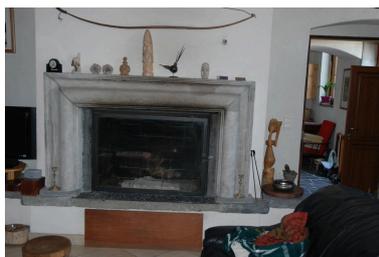
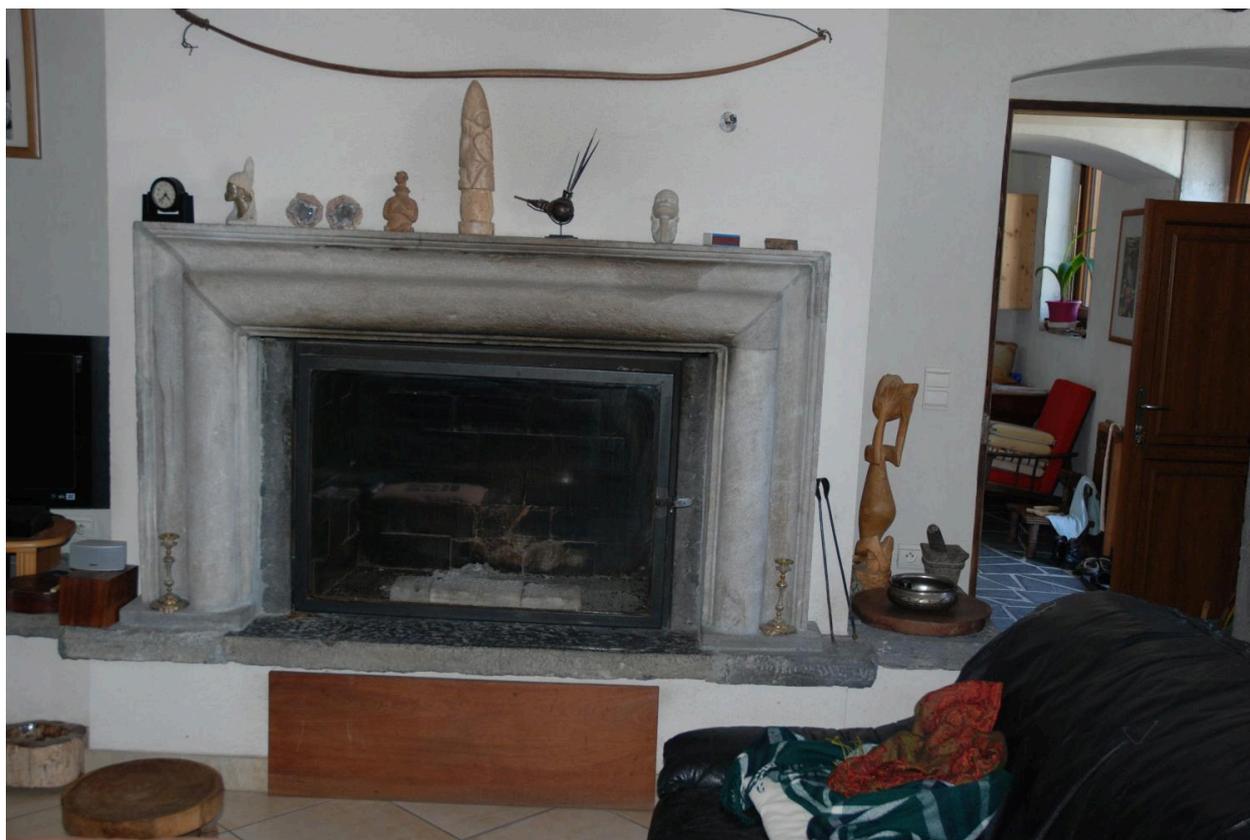
Vue intérieure de la demeure : cheminée de la salle.  
Phot. Jérôme Daviet  
IVR84\_20247300533NUCA

Vue intérieure de la demeure : cheminée de la salle.

la cheminée de la salle a été déplacée (elle était contre le mur séparant la salle du pêle) et diminuée en hauteur ; sur l'arrière, une remise ouverte qui abritait les cuves et du matériel de vinification a été démoli, et l'escalier extérieur de la façade arrière, en bois, a été refait en béton.

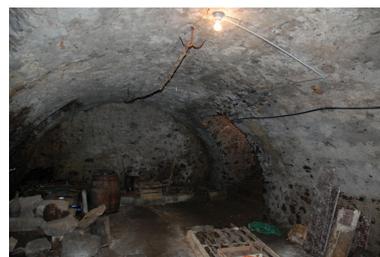
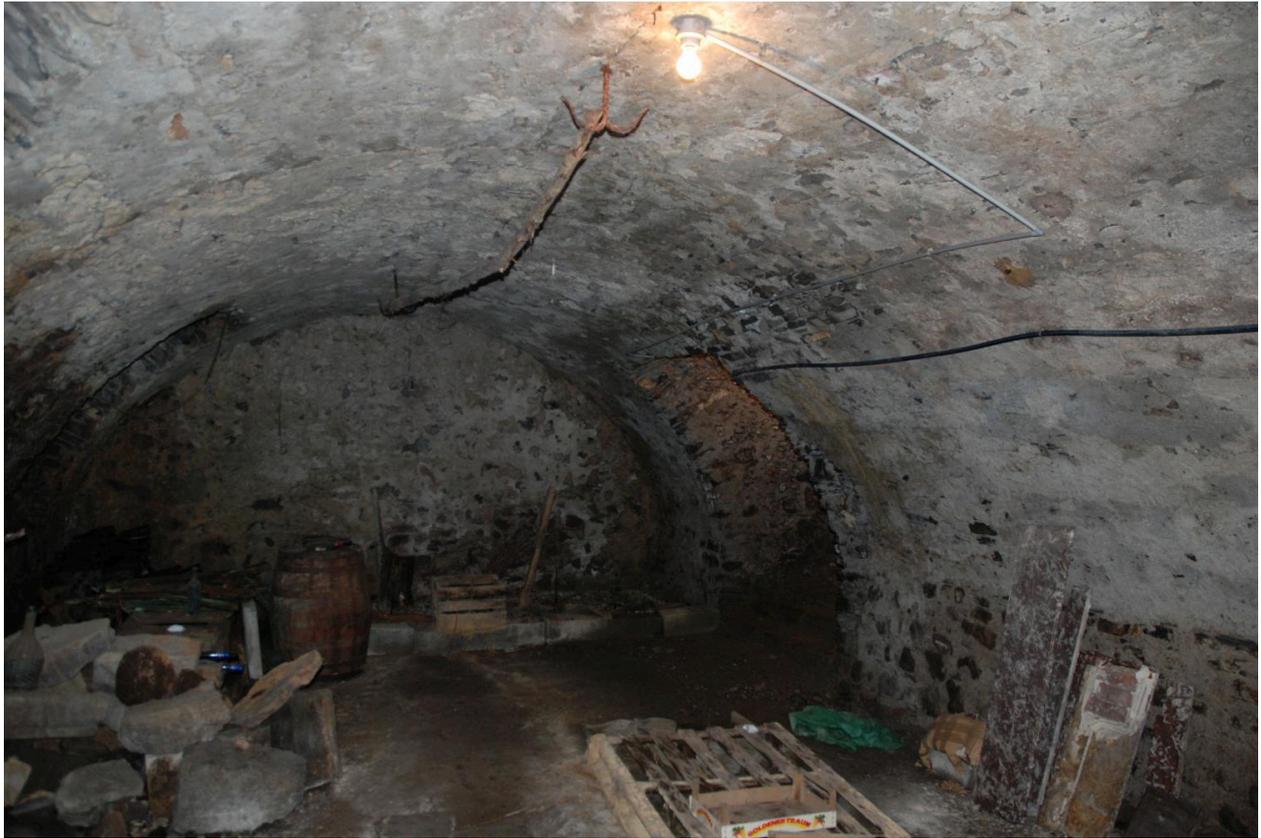
Vue intérieure de la demeure : cave.  
Phot. Jérôme Daviet  
IVR84\_20247300535NUCA

Vue intérieure de la demeure : cave.

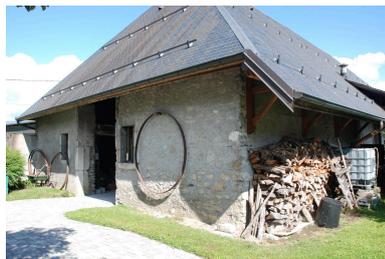
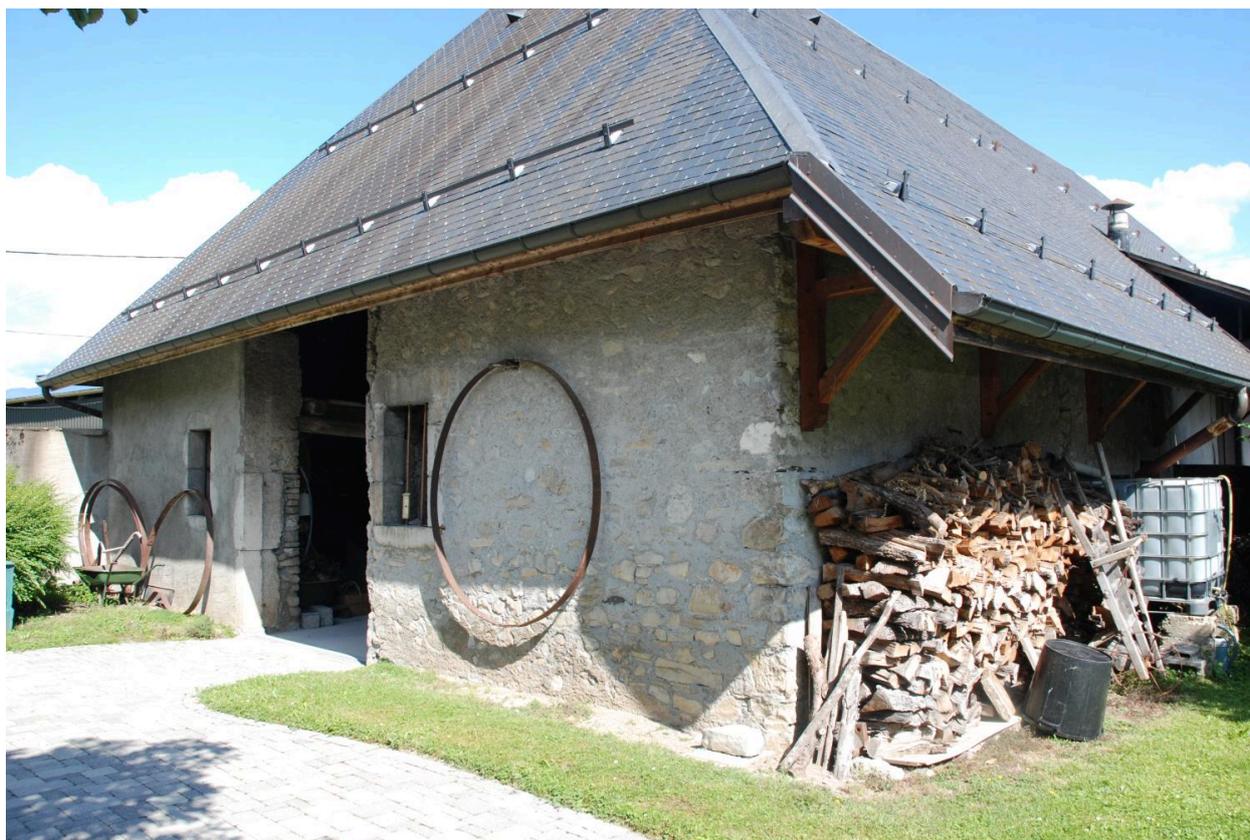
Vue de la dépendance.  
Phot. Jérôme Daviet  
IVR84\_20247300537NUCA

Vue de la dépendance.

La dépendance a été reconstruite à peu près sur le même emplacement, sans doute dans le courant du 19e siècle (après 1890) ; sa partie habitation a été remaniée au début du 20e siècle (encadrements en béton).

Le bâtiment de communs comprend une habitation sur cave en sous-sol au nord, une remise, une étable puis une seconde grange-étable.

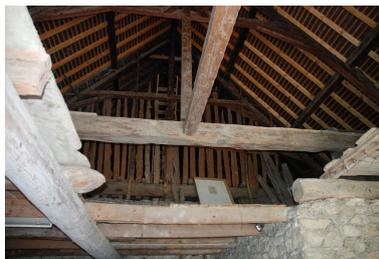
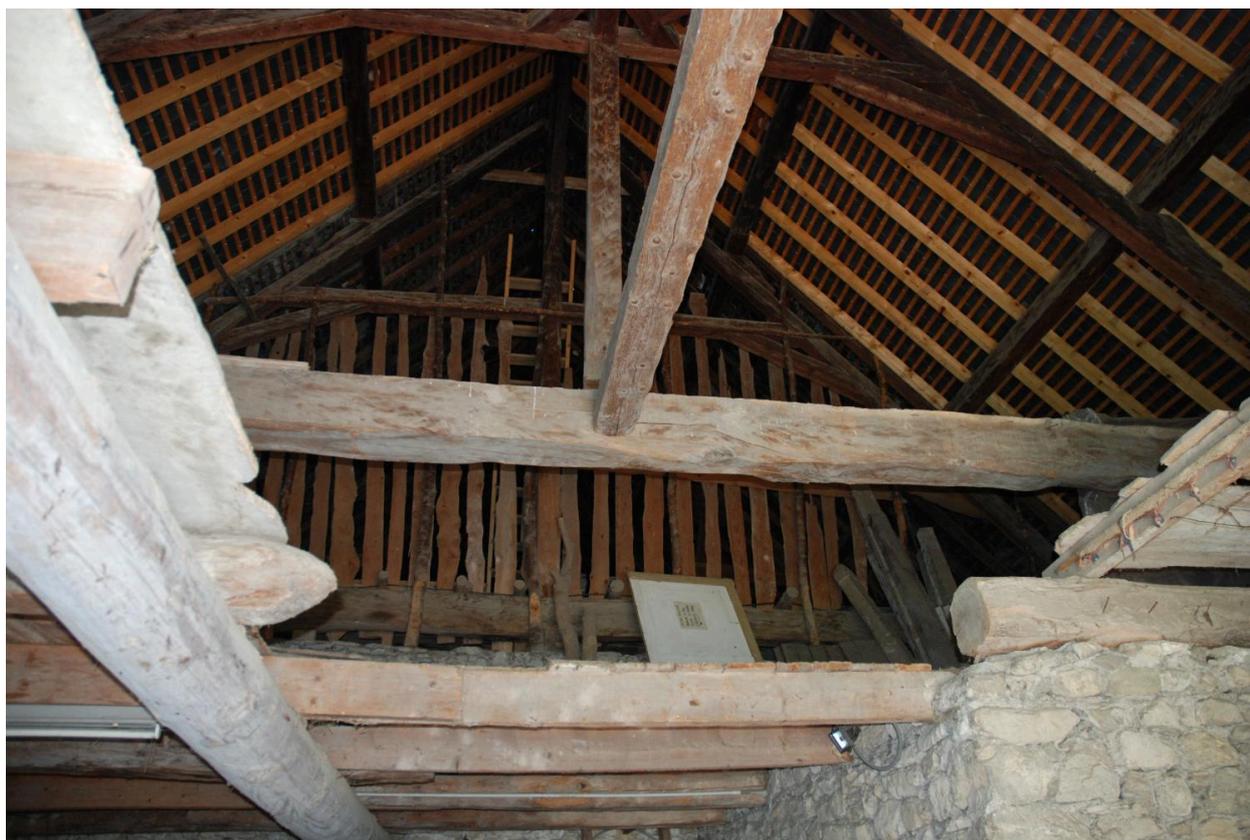
Vue intérieure de la  
dépendance : charpente.  
Phot. Jérôme Daviet  
IVR84\_20247300536NUCA

Vue intérieure de la dépendance : charpente.
