Rhône-Alpes, Loire  
Lérigneux  
Boissenalée  
2ème ferme

## Ferme d'estive, dite jasserie

Numéro de dossier : IA42002677  
Date de l'enquête initiale : 2005  
Date(s) de rédaction : 2013  
Cadre de l'étude : inventaire topographique  
Degré d'étude : étudié

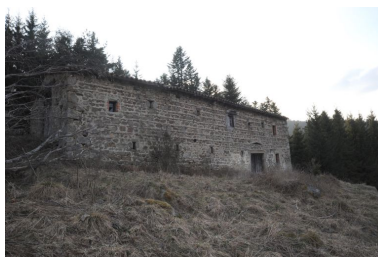
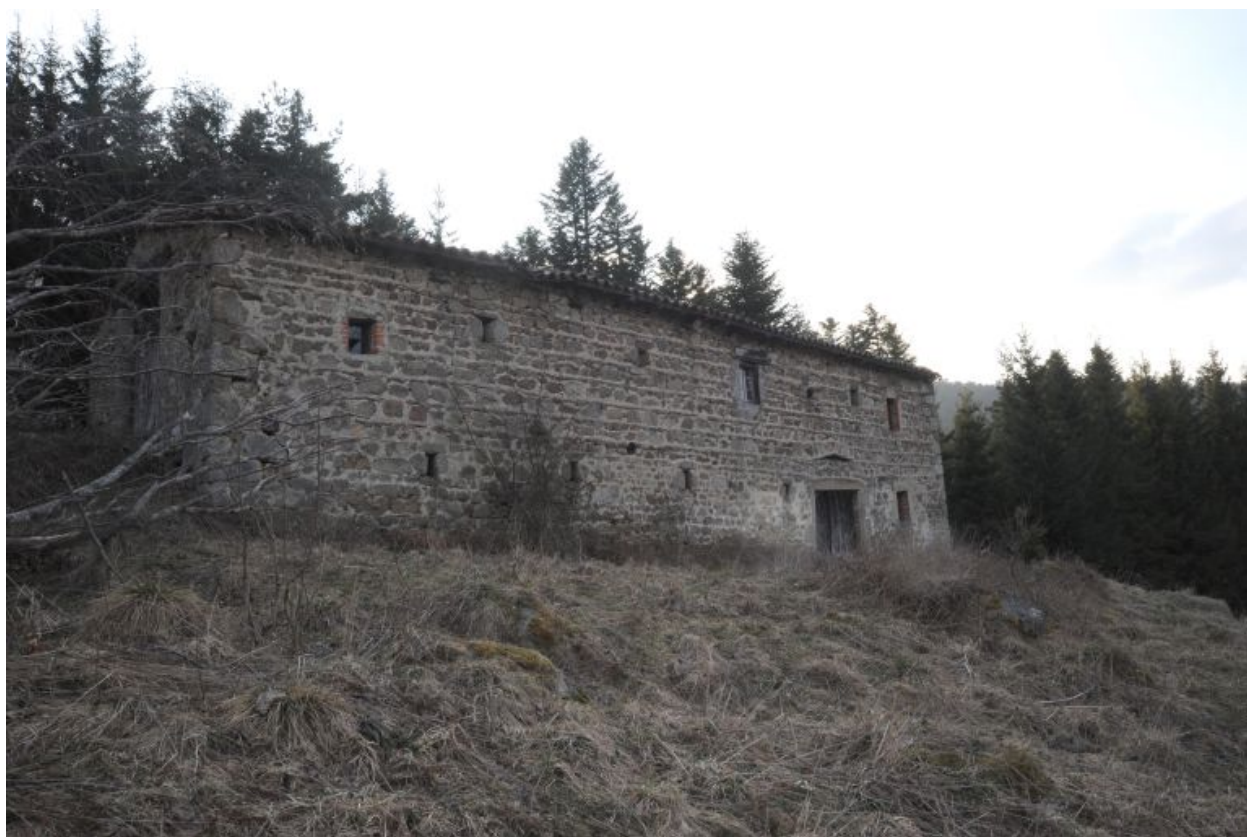
Vue générale  
Phot. Thierry Monnet  
IVR82\_20134200126NUCA

Vue générale

Jasserie à entrée commune avec cave hors-oeuvre de type D2. L'édifice de plan rectangulaire a une cave sur l'angle nord-ouest du mur gouttereau ouest. La façade principale, exposée à l'est, comporte, à droite, un logis à deux niveaux : un rez-de-chaussée avec une fenêtre, et comble à surcroît pour deux chambres, avec deux fenêtres. A l'intérieur de la cuisine se trouve encore en place une cheminée avec un linteau bois. Dans le mur ouest de la cuisine, une porte donne accès à une cave actuellement ruinée. Dans la cloison gauche de la cuisine, une porte ouvre dans l'étable. L'accès à cette dernière et au logis s'effectue par une entrée commune : une double porte avec un encadrement constitué de piédroits, pierres du 16e siècle en remploi (cavet et congé), et d'un linteau bois. D'autres jours, au nombre de quatre, éclairent l'étable sur le côté est, une dernière est percée dans le mur pignon sud. L'accès à la grange s'opère par le biais d'une porte double percée dans le mur pignon sud, de plain-pied. Dans la partie nord de la grange, au-dessus de la cuisine deux chambres cloisonnées sont accessibles par une échelle en bois depuis la cuisine. Le matériau de construction de la jasserie est le moellon de granite, l'encadrement des baies est en pierre de taille, brique et bois, et la toiture à longs pans est couverte de tuiles creuses. En amont de l'édifice, une bonde est encore décelable, tout comme le bief y conduisant l'eau.

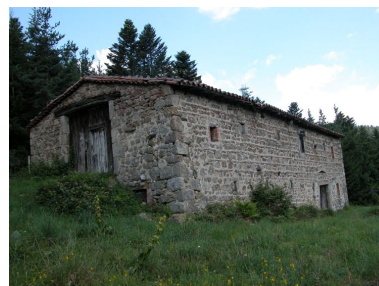
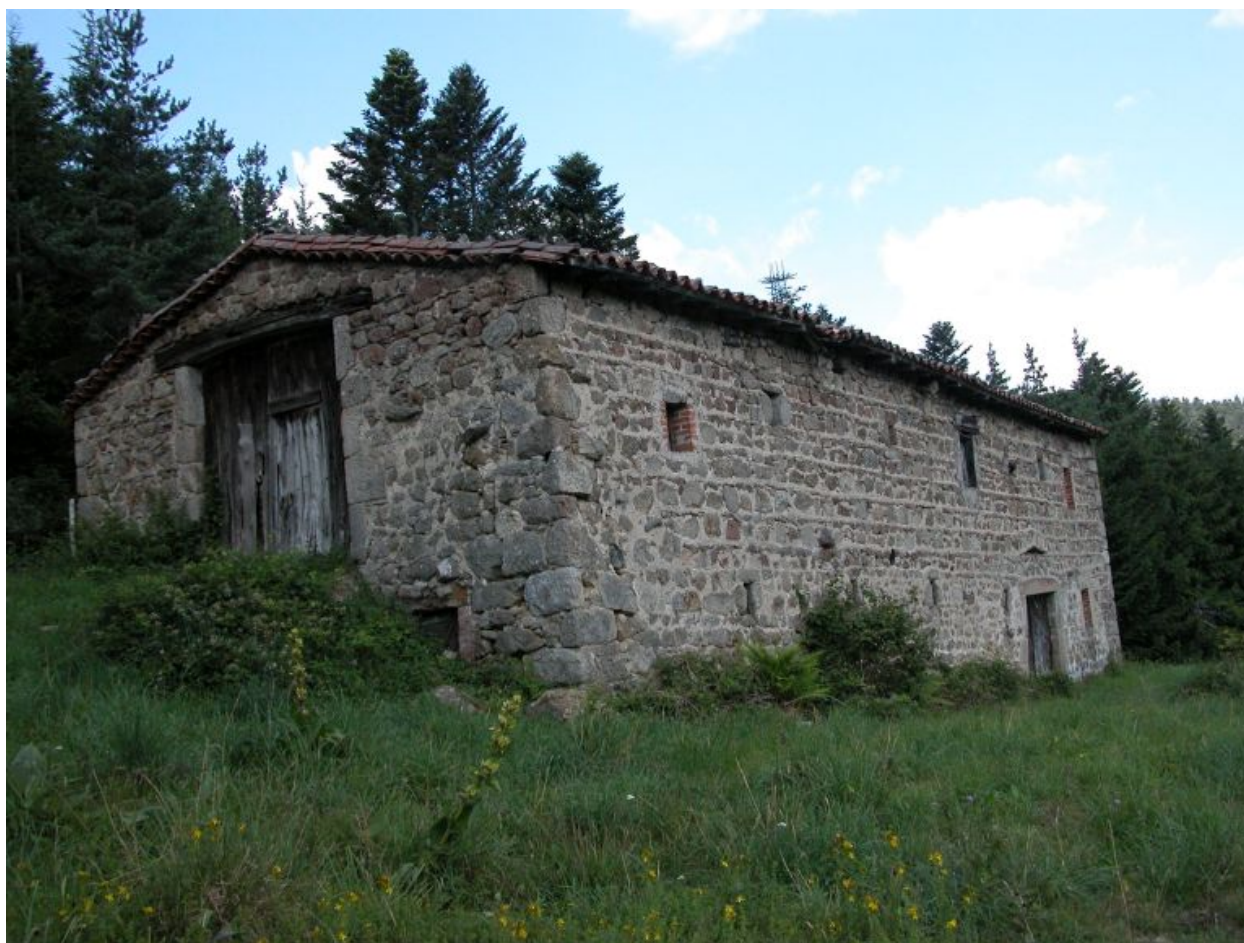
Vue d'ensemble de trois quarts.  
Phot. Thierry Monnet  
IVR82\_20134200127NUCA

Vue d'ensemble de trois quarts.

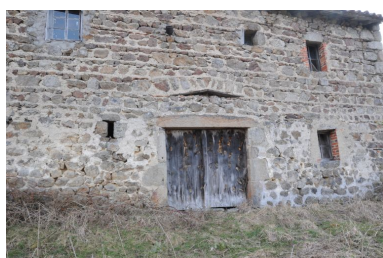
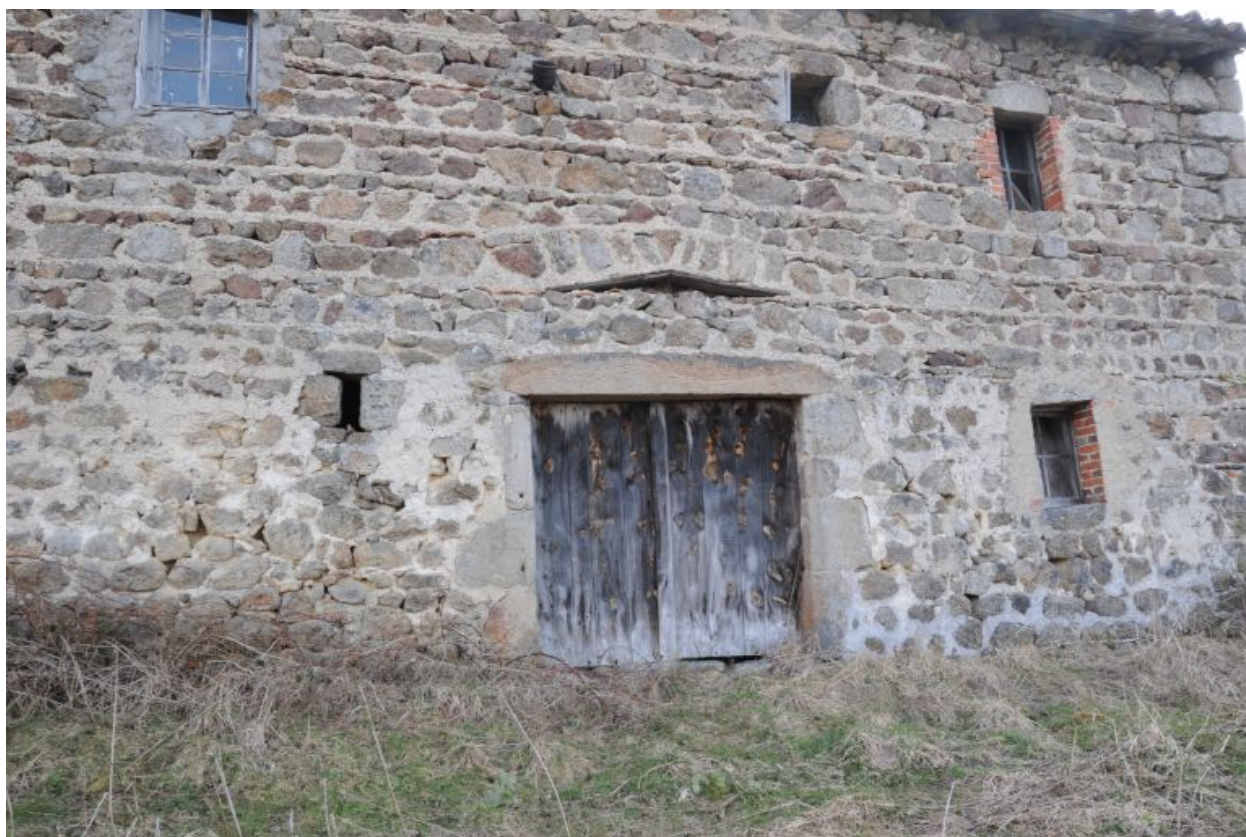
Mur pignon sud, détail des baies.  
Phot. Thierry Monnet  
IVR82\_20134200128NUCA

Mur pignon sud, détail des baies.

Jasserie datant vraisemblablement de la seconde moitié du 19e siècle. Quelques aménagements au 20e siècle ont été faits : percement de baies avec piédroits en brique pour les chambres aménagées au niveau du comble à surcroît. Elle possède une cave hors-oeuvre actuellement en ruine. Une bonde, située en amont de la jasserie est encore partiellement visible ; un bief amenant l'eau jusqu'à la bonde est encore en place.

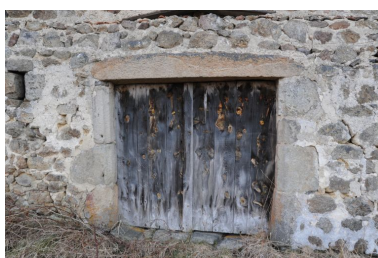
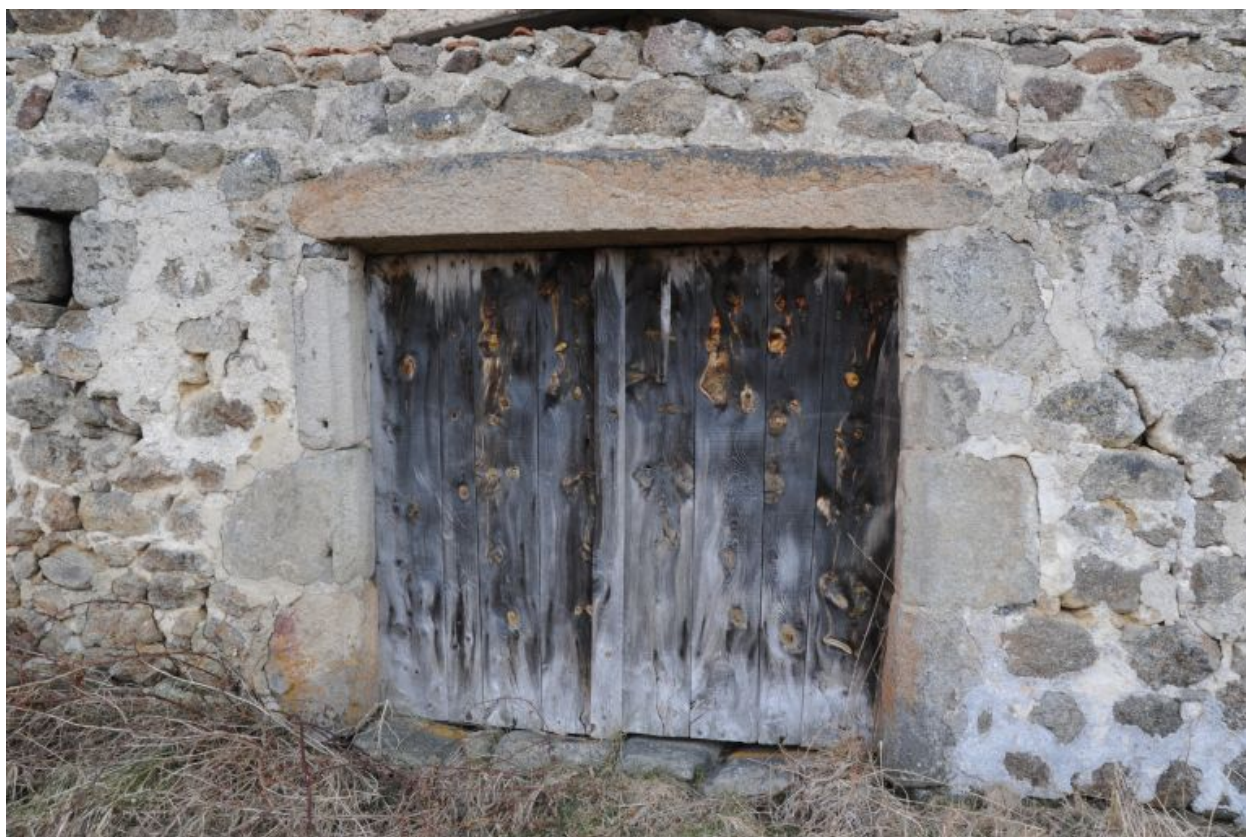
Détail porte commune avec l'étable et le logis.  
Phot. Thierry Monnet  
IVR82\_20134200129NUCA

Détail porte commune avec l'étable et le logis.

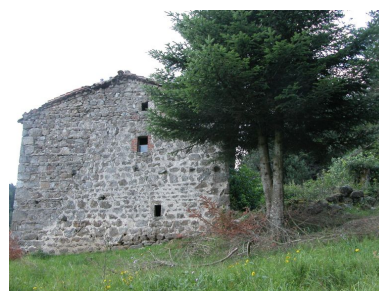
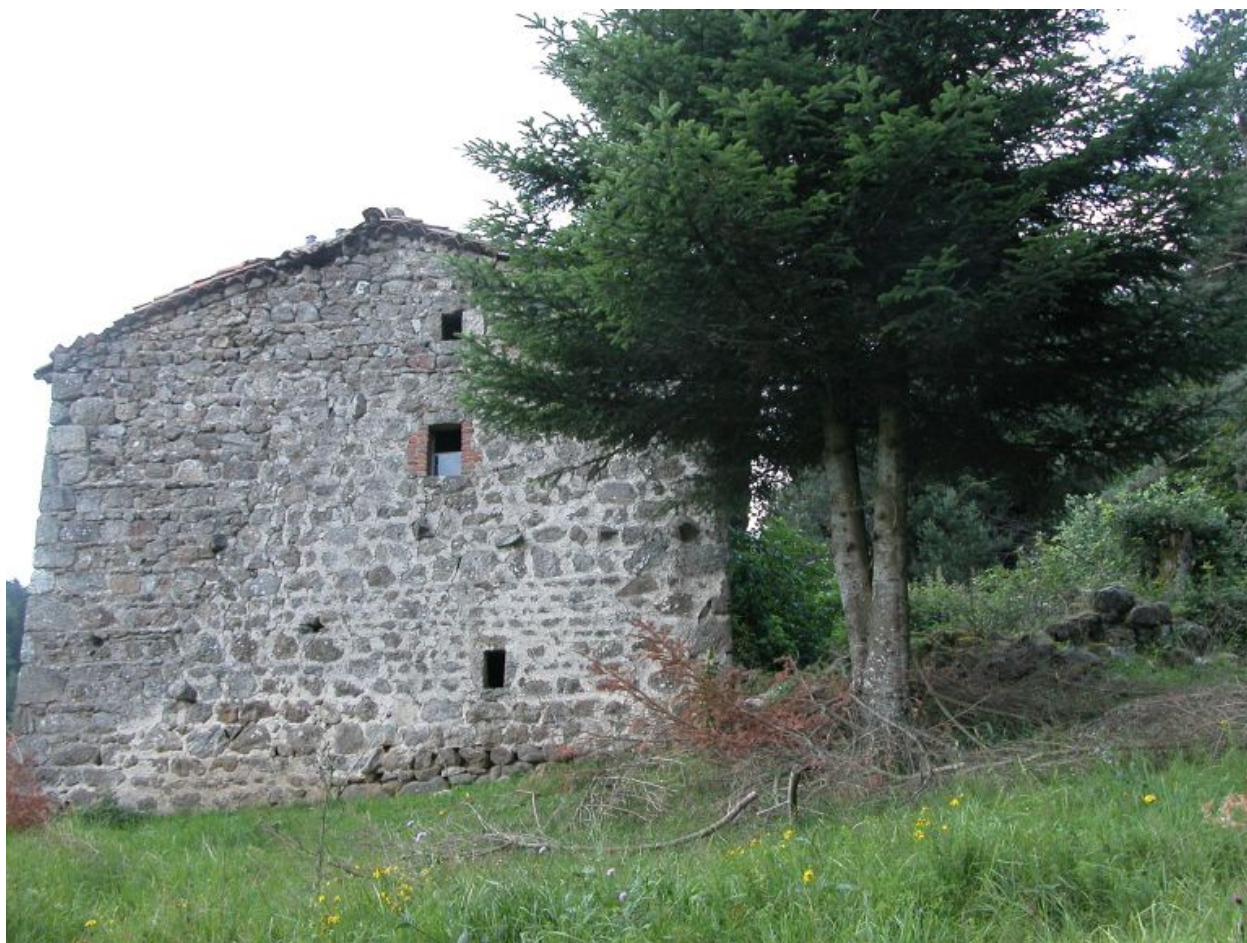
Vue d'ensemble du mur pignon nord.  
Phot. Thierry Monnet  
IVR82\_20134200130NUCA

Vue d'ensemble du mur pignon nord.

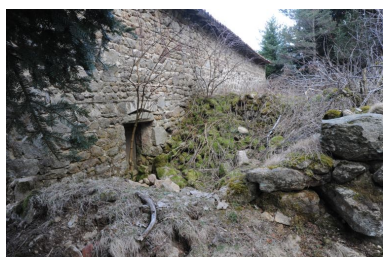
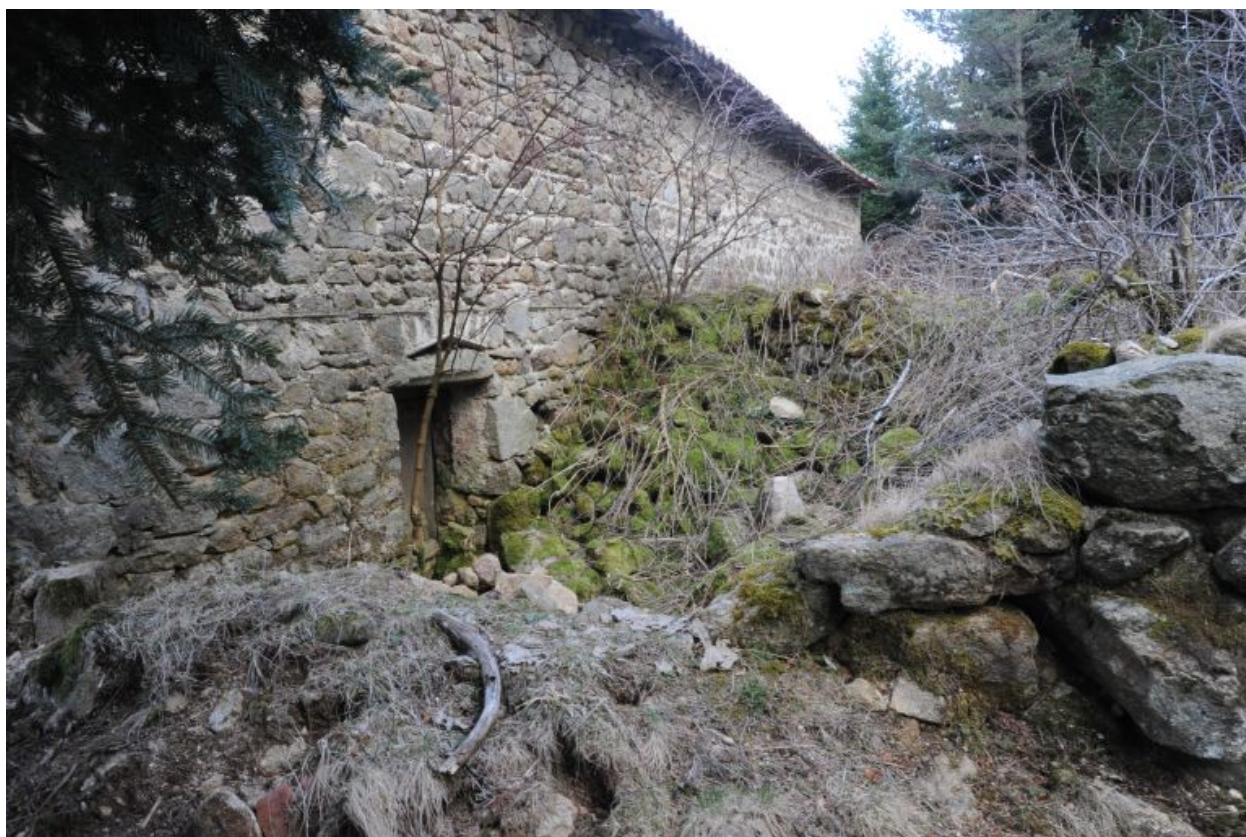
Mur gouttereau ouest, cave en ruine au premier plan.  
Phot. Thierry Monnet  
IVR82\_20134200131NUCA

Mur gouttereau ouest, cave en ruine au premier plan.

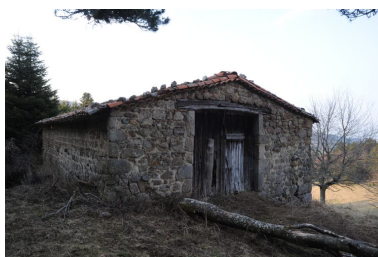
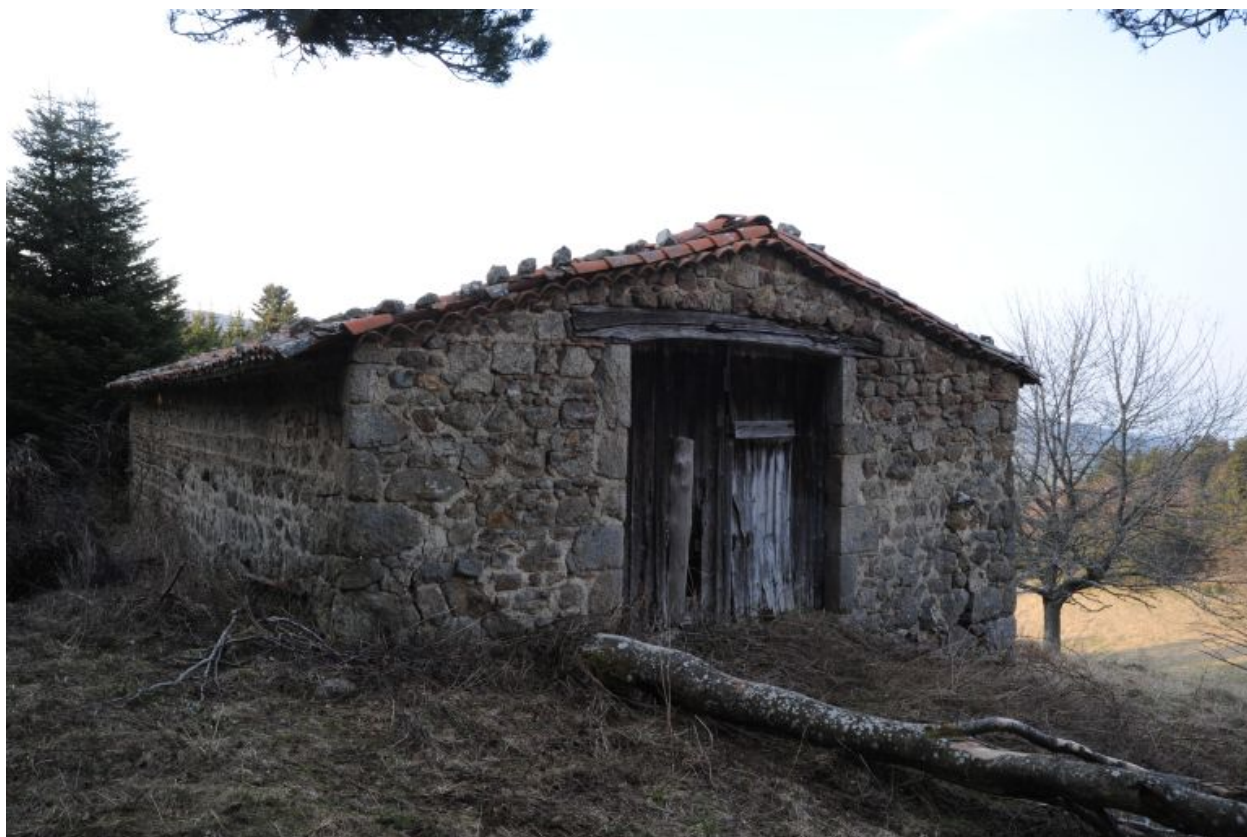
Vue d'ensemble de trois quarts sud-ouest  
Phot. Thierry Monnet  
IVR82\_20134200132NUCA

Vue d'ensemble de trois quarts sud-ouest

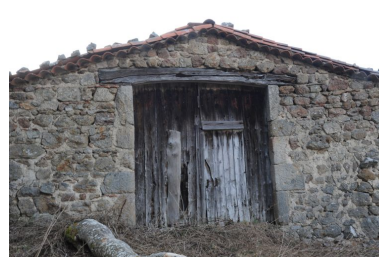
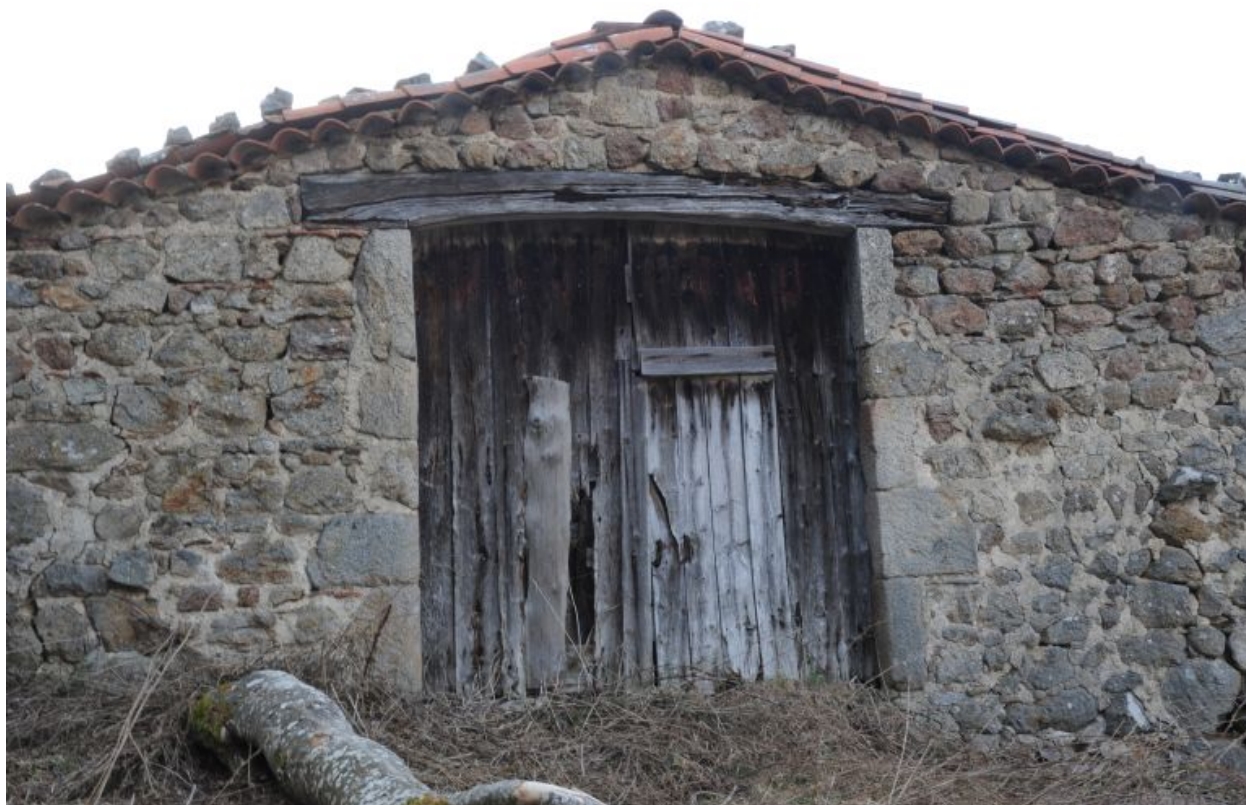
Mur pignon sud, vue d'ensemble.  
Phot. Thierry Monnet  
IVR82\_20134200133NUCA

Mur pignon sud, vue d'ensemble.

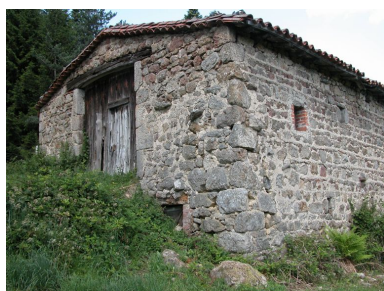
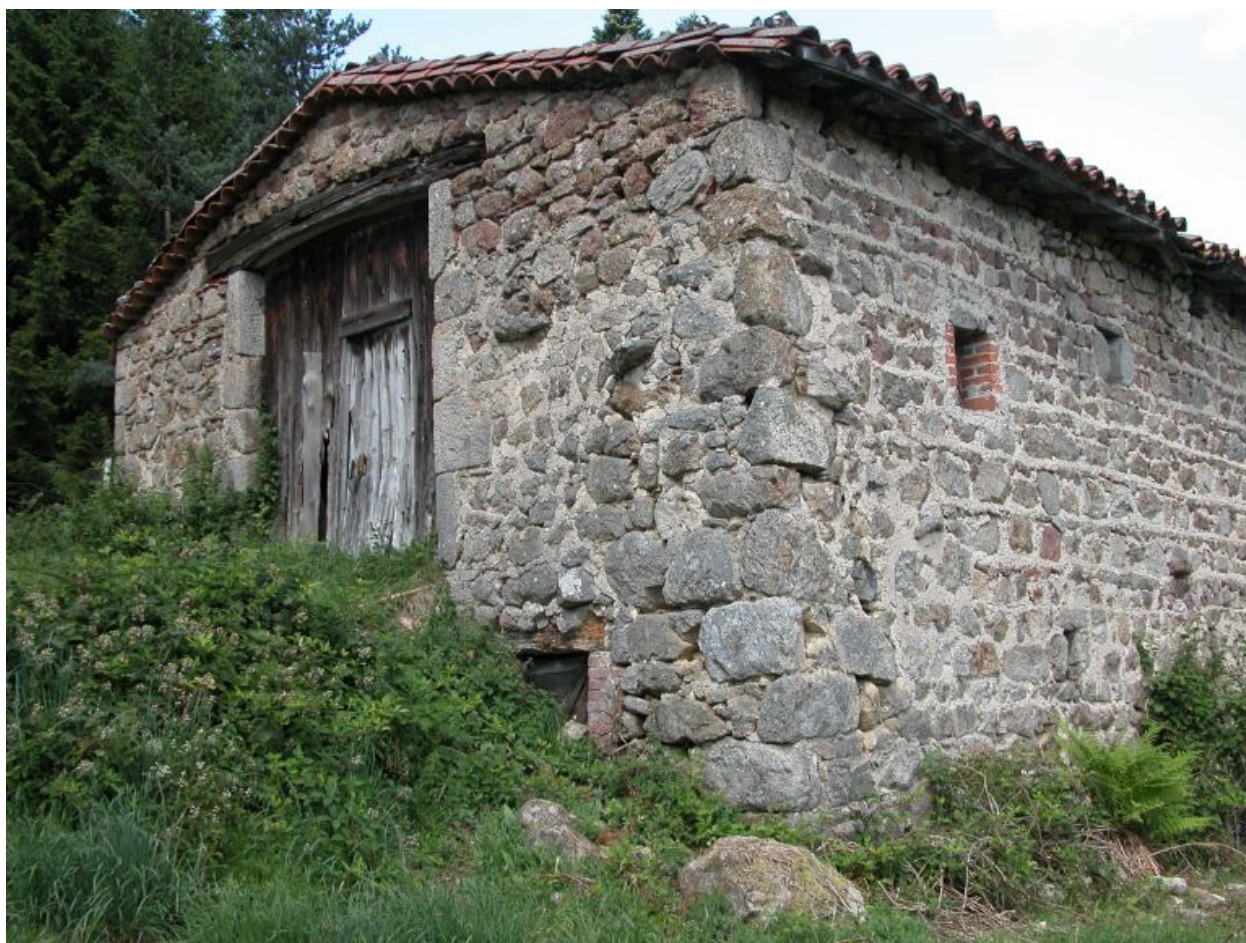
Vue partielle de trois quarts sud-est.  
Phot. Thierry Monnet  
IVR82\_20134200134NUCA

Vue partielle de trois quarts sud-est.

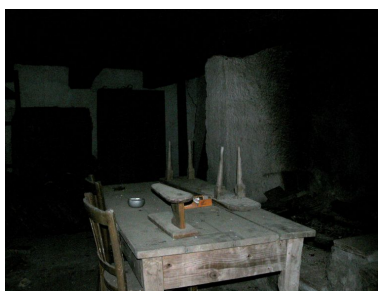
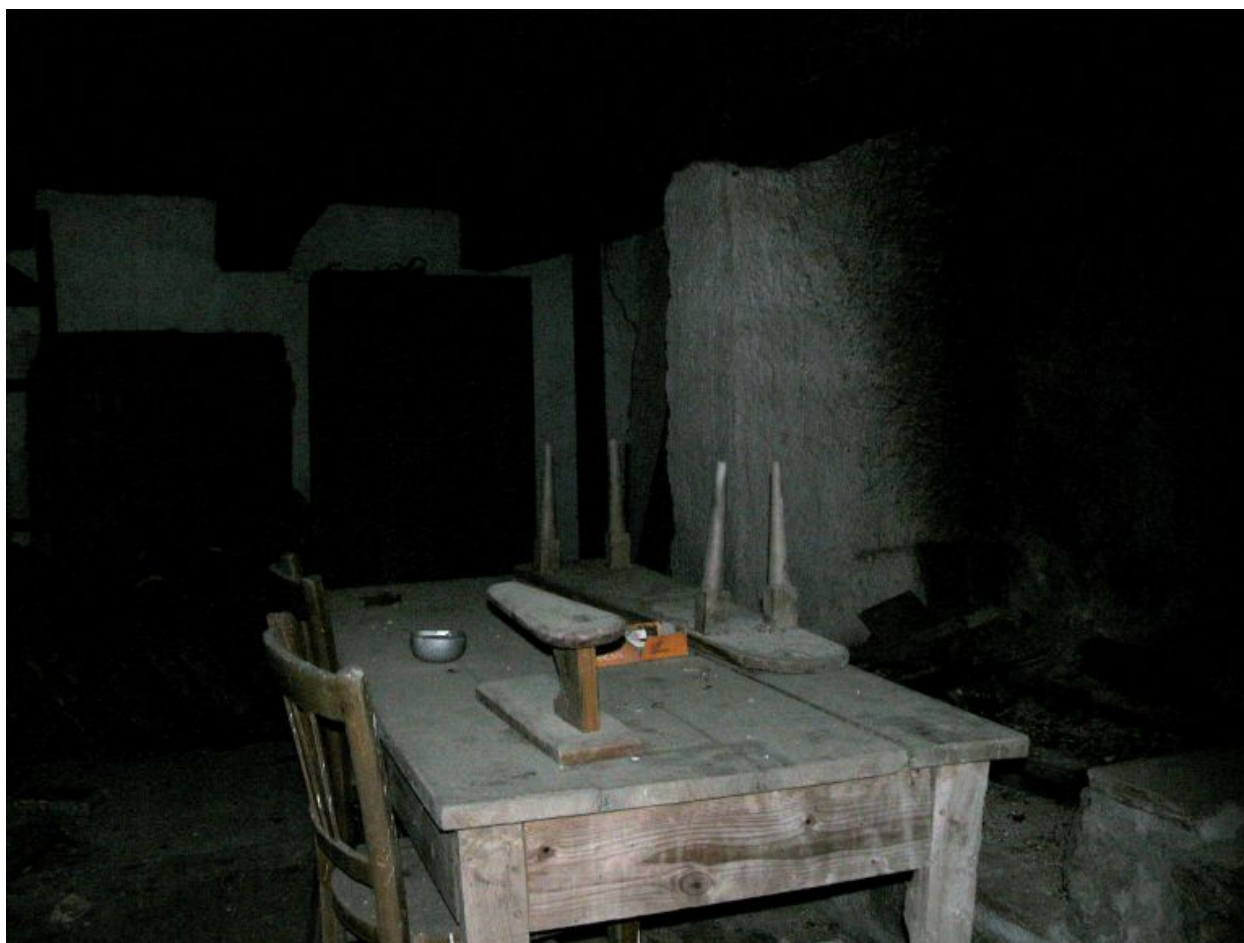
Vue intérieure partielle de la cuisine.  
Phot. Thierry Monnet  
IVR82\_20134200135NUCA

Vue intérieure partielle de la cuisine.

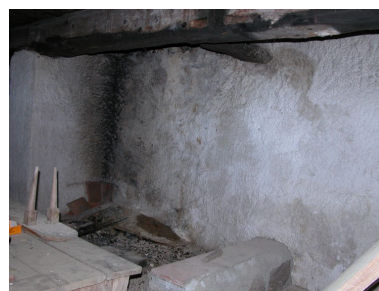
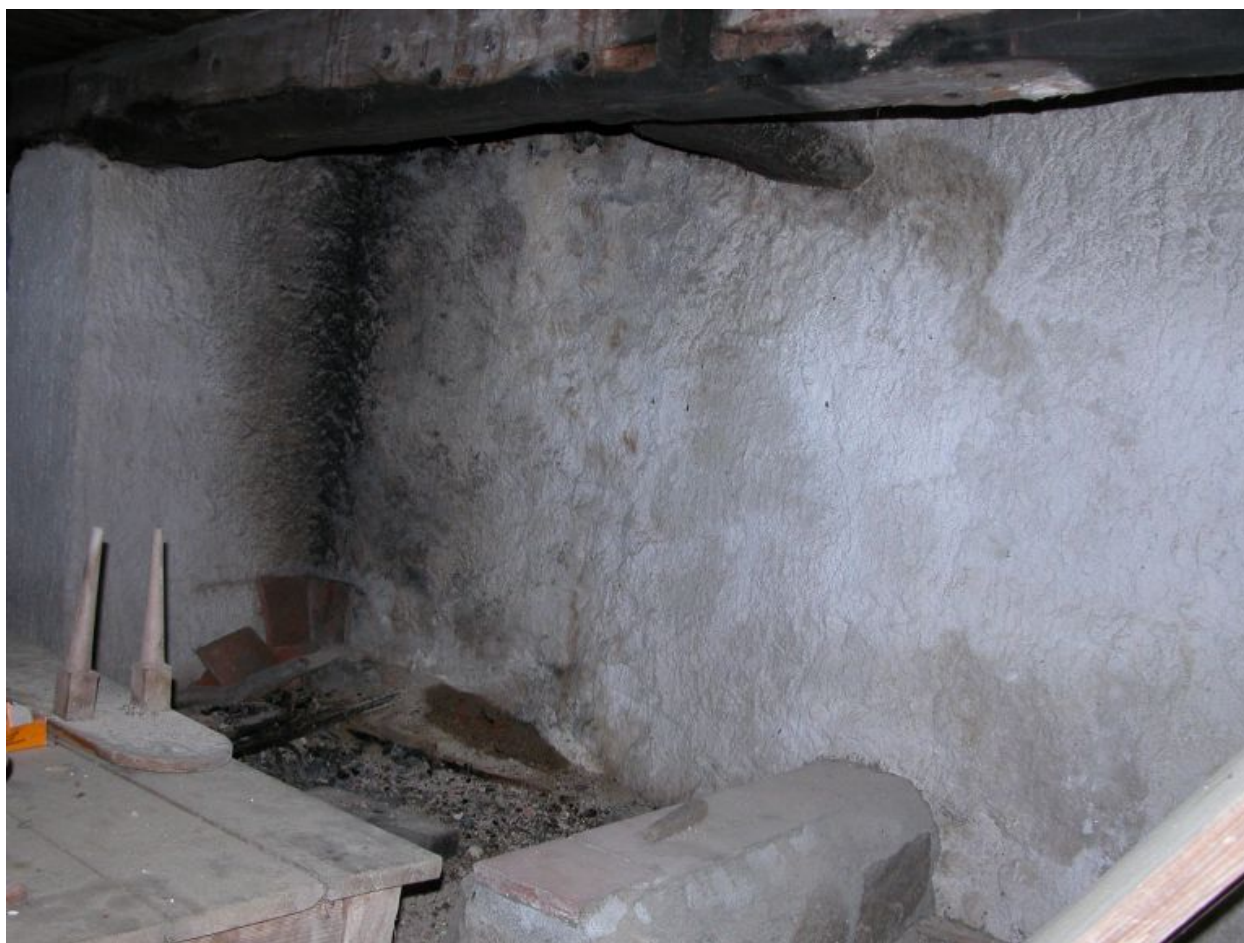
Vue du foyer de la cuisine.  
Phot. Thierry Monnet  
IVR82\_20134200136NUCA

Vue du foyer de la cuisine.

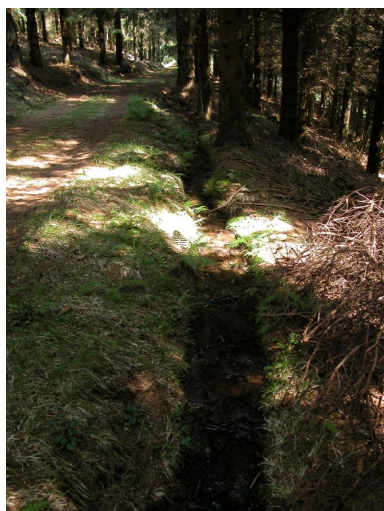
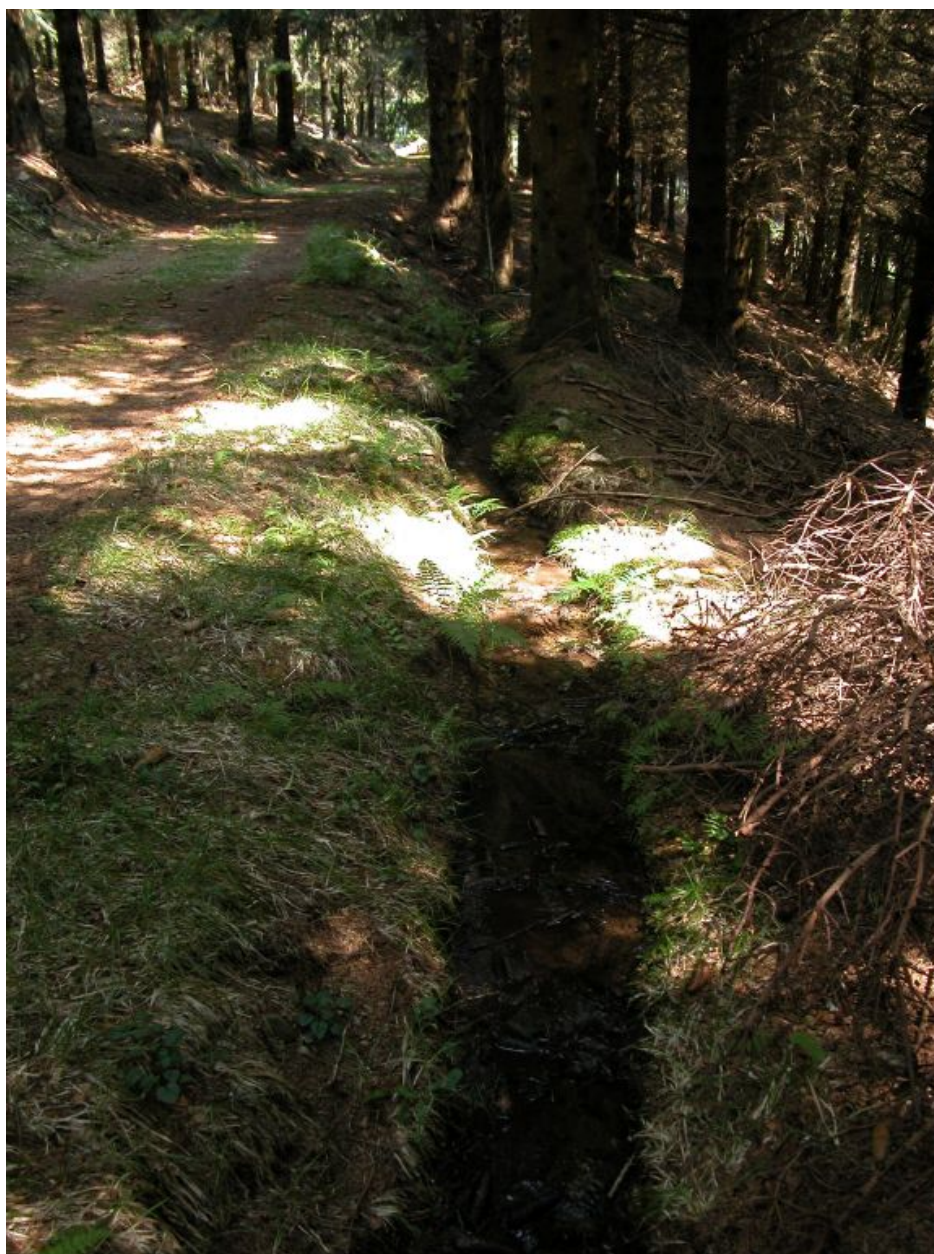
Vue partielle du bief  
d'amenée d'eau à la bonde.  
Phot. Thierry Monnet  
IVR82\_20134200137NUCA

Vue partielle du bief d'amenée d'eau à la bonde.

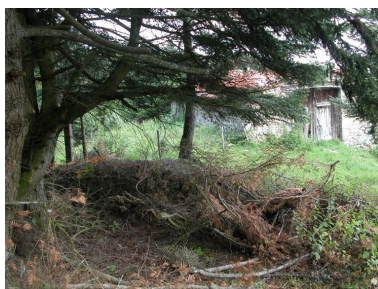
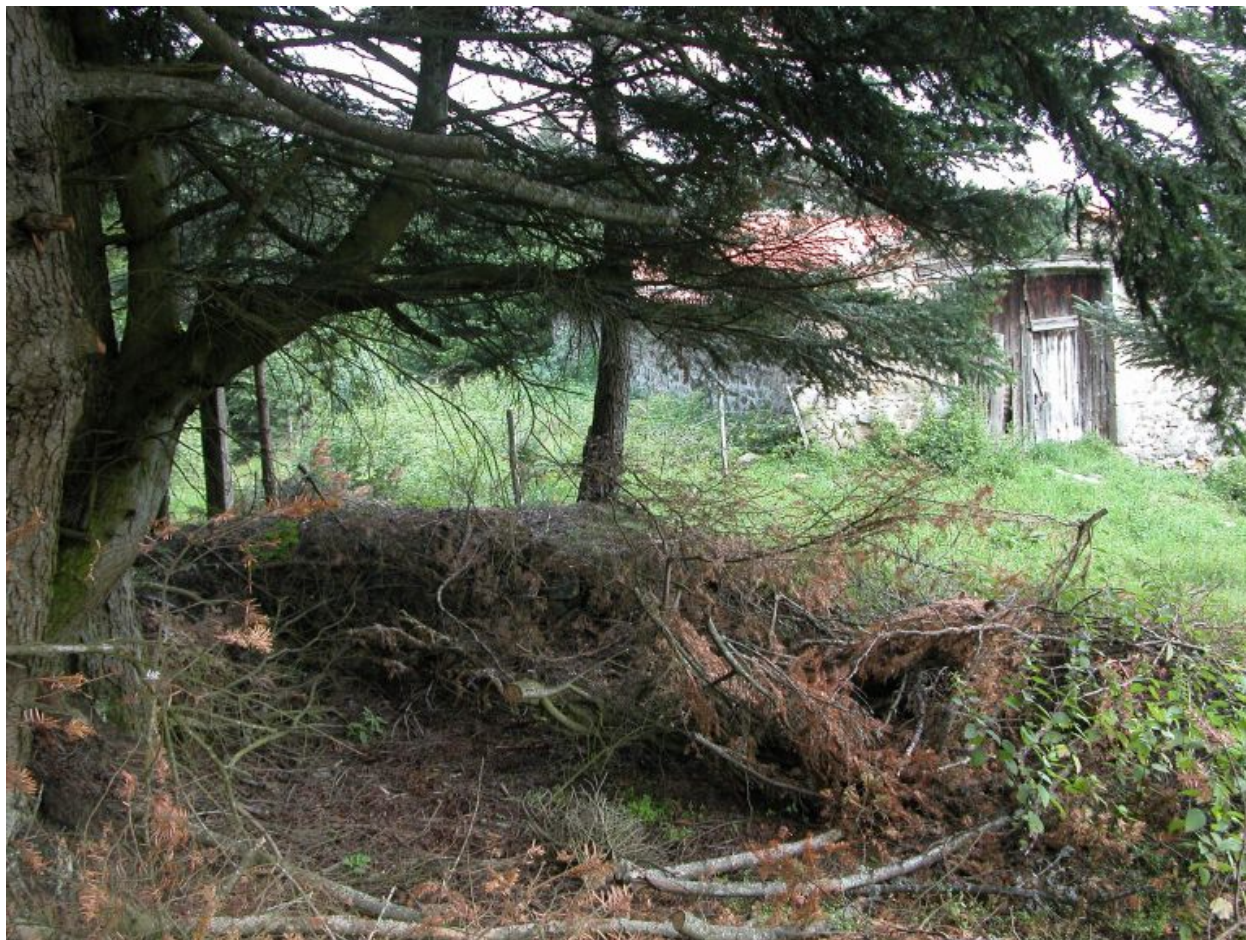
Vue d'ensemble des restes de la  
bonde située en amont de la jasserie.  
Phot. Thierry Monnet  
IVR82\_20134200138NUCA

Vue d'ensemble des restes de la bonde située en amont de la jasserie.
