Pont du bout du lac de Montriond

Numéro de dossier : IA74002961

Cadre de l'étude : enquête thématique régionale Points de franchissement de la Haute-Savoie

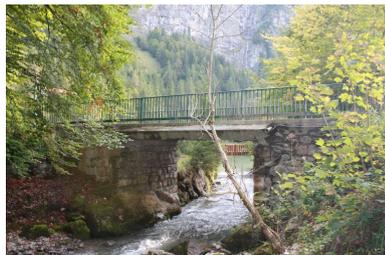
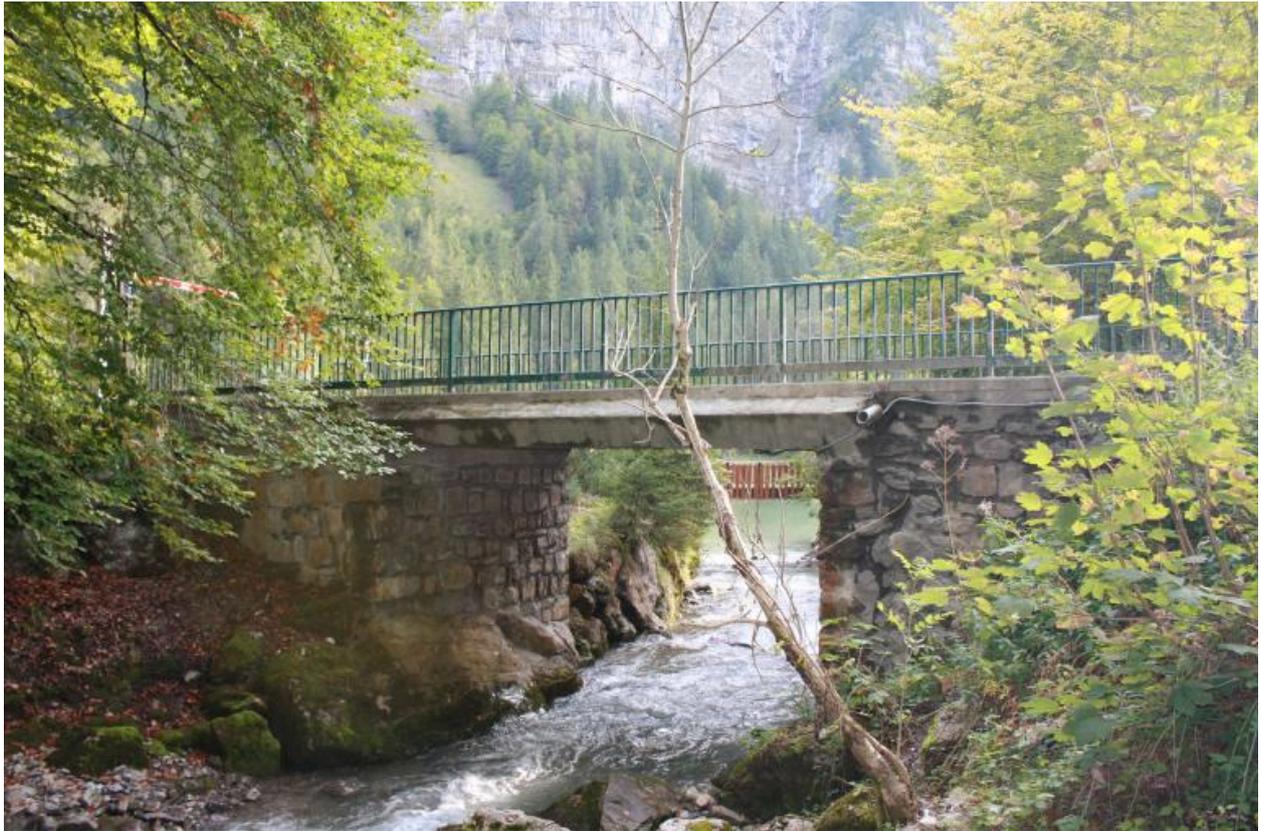
Pont du bout de lac de
Montriond, face amont
IVR84_20197401261NUCA

Pont du bout de lac de Montriond, face amont

Le pont du bout de lac de Montriond enjambe la Dranse de Montriond à son embouchure, sur le côté amont du lac de Montriond. Le pont est composé de deux culées en pierres maçonnées sur lesquelles, repose un dalle-tablier en béton. Les plinthes sont en béton, elles apparaissent en surface et servent de trottoirs. Dessus, sont positionnés les gardes corps en métal peint en vert. La chaussée est recouverte de goudron et elle a une légère pente de la rive droite vers la rive gauche. La longueur de pont est d'environ 15 mètres pour une largeur d'environ 6 mètres. La dalle-tablier dépasse de chaque côté du pont.

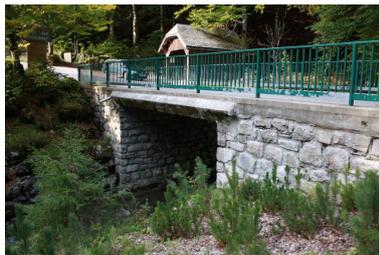
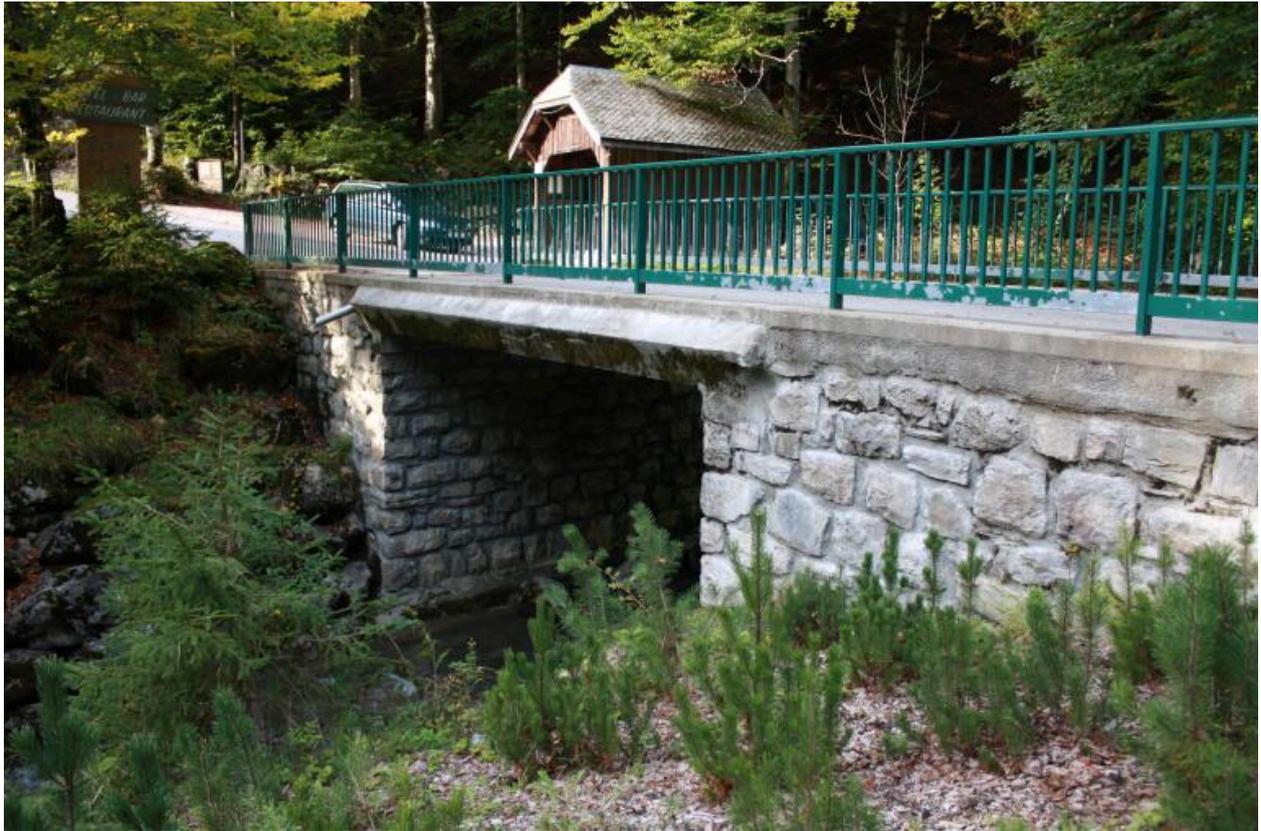
Pont du bout de lac de
Montriond, face aval
Phot. Benoît Huraut
IVR84_20207400967NUCA

Pont du bout de lac de Montriond, face aval

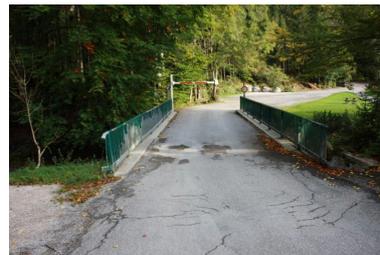
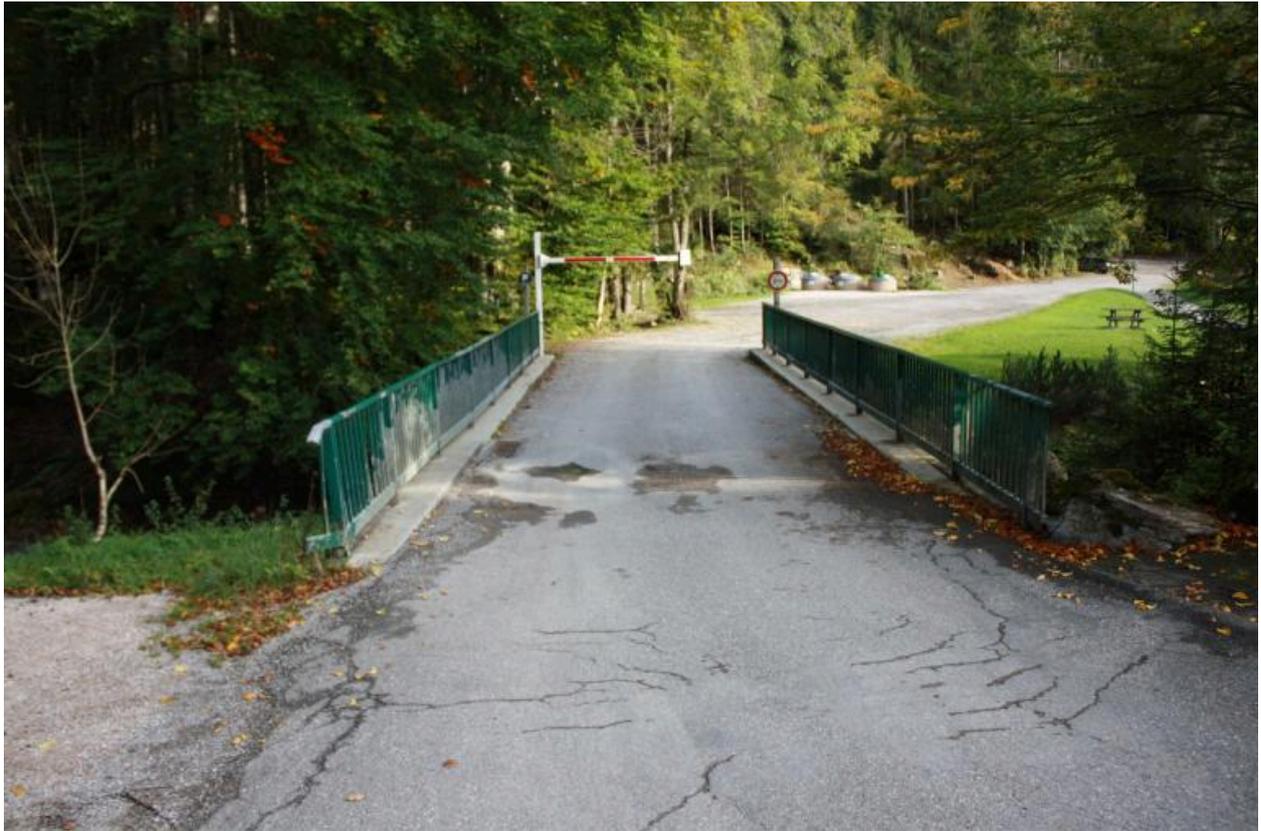
Pont du bout de lac de Montriond,
contexte, chaussée et gardes corps
Phot. Benoît Huraut
IVR84_20207400968NUCA

Pont du bout de lac de Montriond, contexte, chaussée et gardes corps

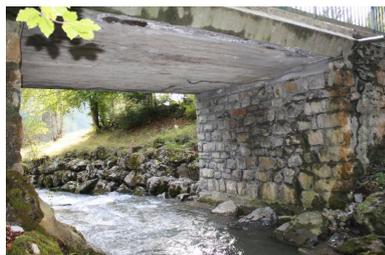
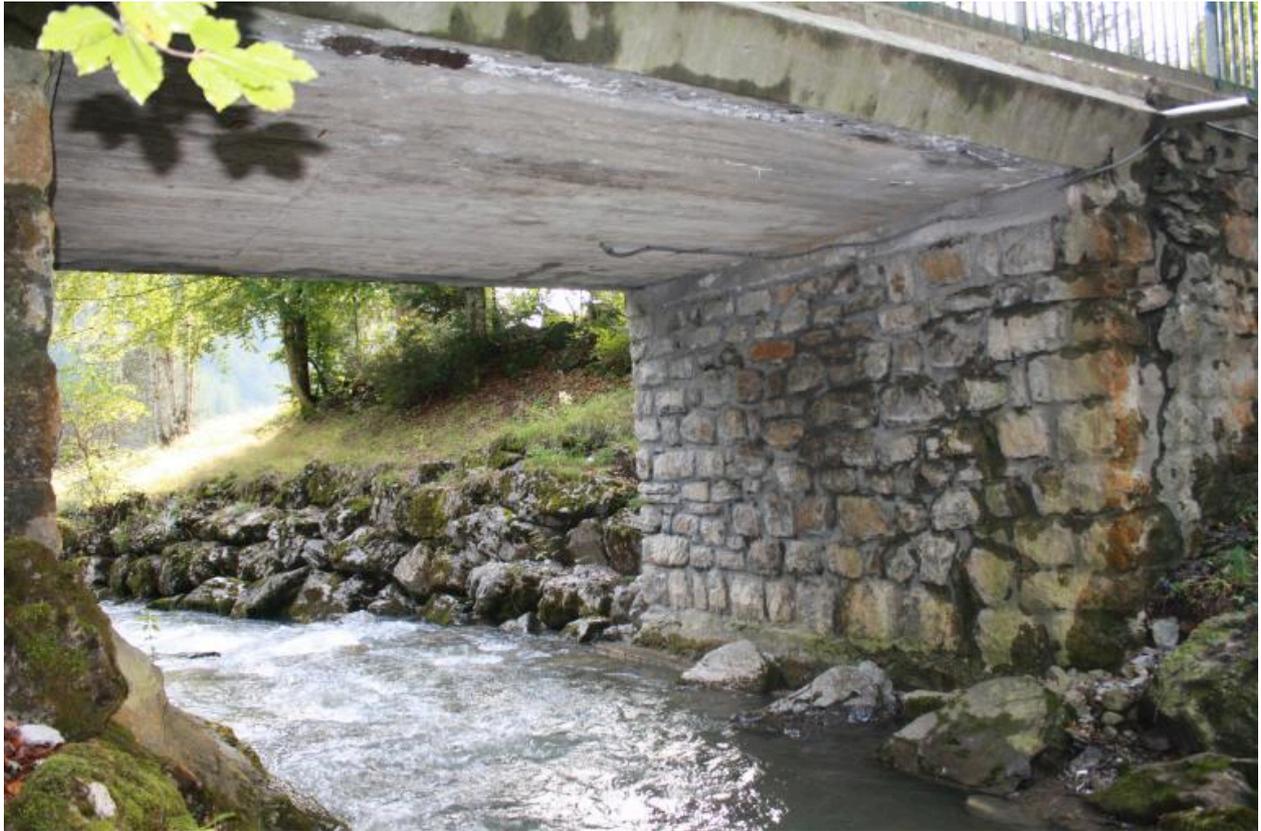
Pont du bout de lac de
Montriond, détails culée et tablier
Phot. Benoît Huraut
IVR84_20207400969NUCA

Pont du bout de lac de Montriond, détails culée et tablier

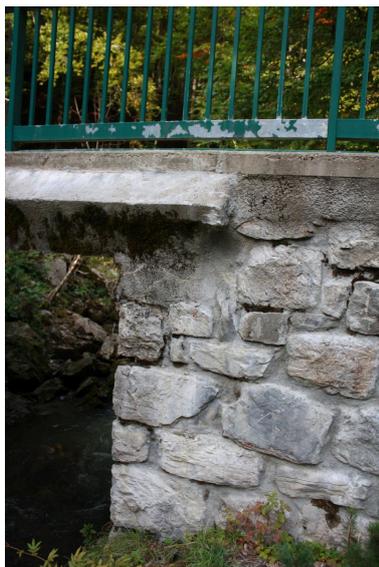
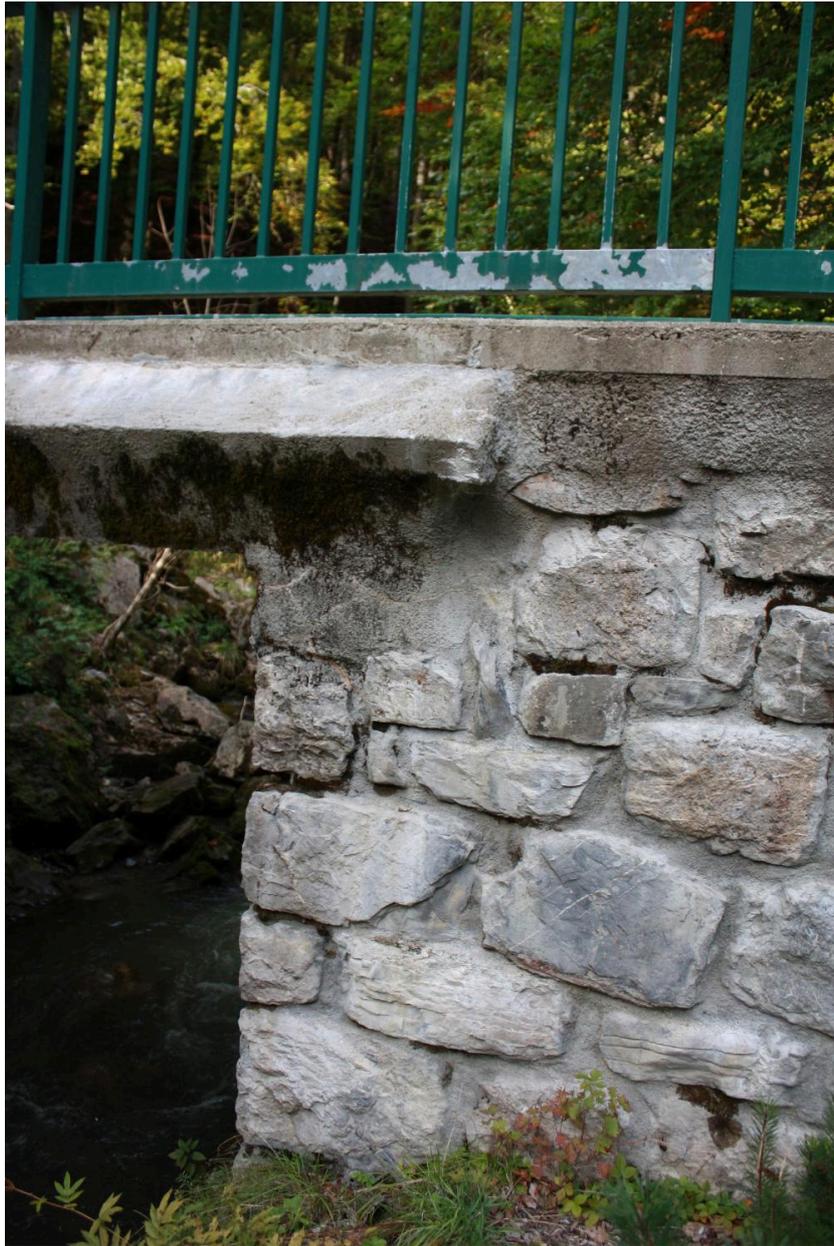
Pont du bout de lac de
Montriond, détails tympan,
plinthes et gardes corps
Phot. Benoît Huraut
IVR84_20207400970NUCA

Pont du bout de lac de Montriond, détails tympan, plinthes et gardes corps
