Rhône-Alpes, Haute-Savoie
Cusy
les Arandets
R.D. n°3

Ferme

Numéro de dossier : IA74002483

Cadre de l'étude : inventaire topographique Inventaire du Parc naturel régional du Massif des Bauges

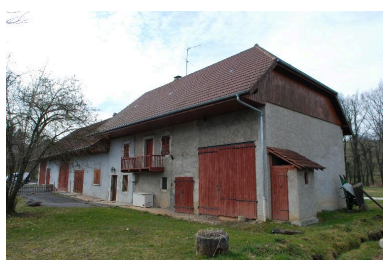
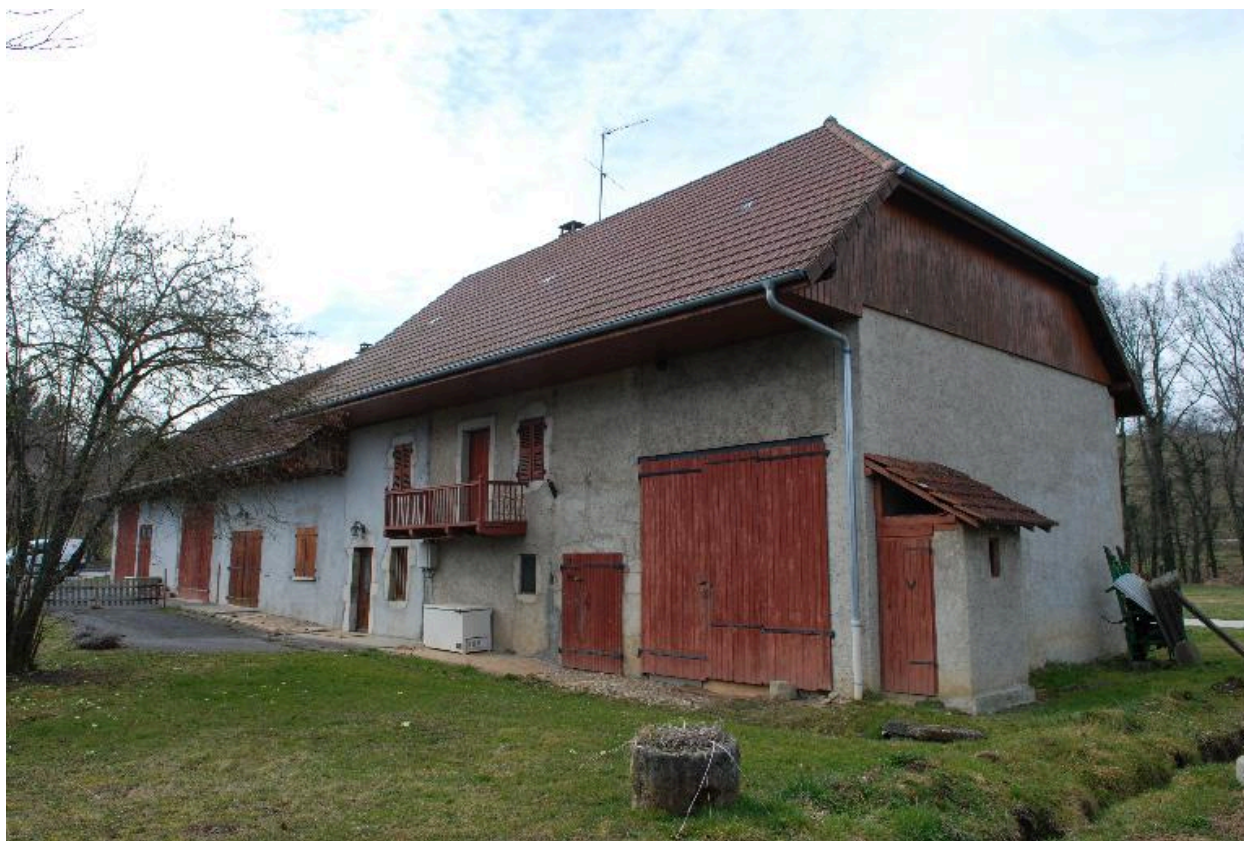
Vue de trois-quarts de
la ferme avant droit.
Phot. Thierry Monnet
IVR84_20187401010NUCA

Vue de trois-quarts de la ferme avant droit.

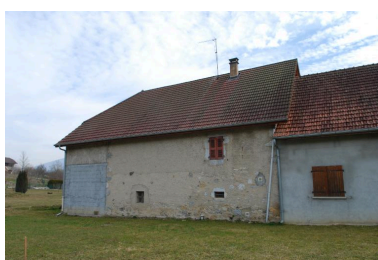
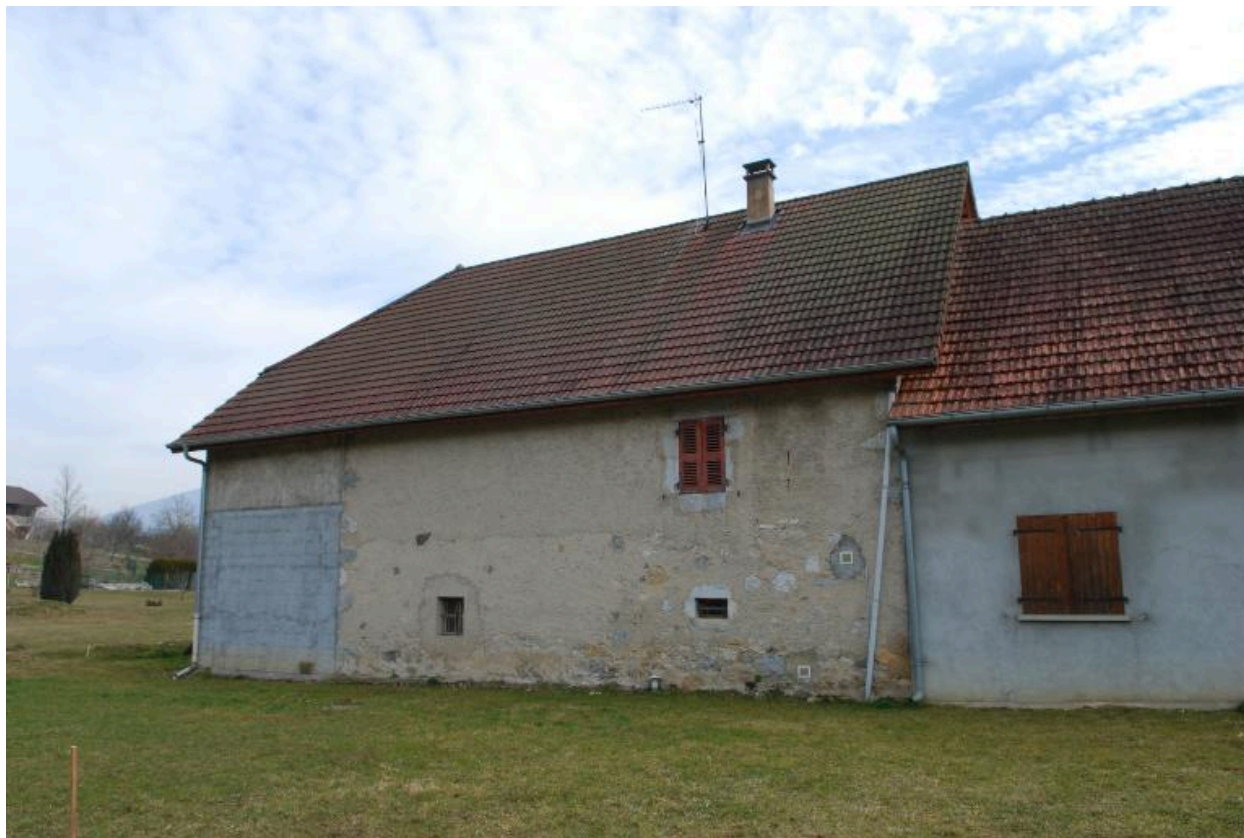
Vue arrière partielle de la ferme.
Phot. Thierry Monnet
IVR84_20187401011NUCA

Vue arrière partielle de la ferme.

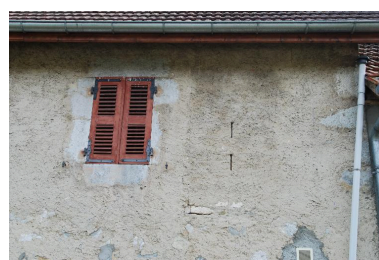
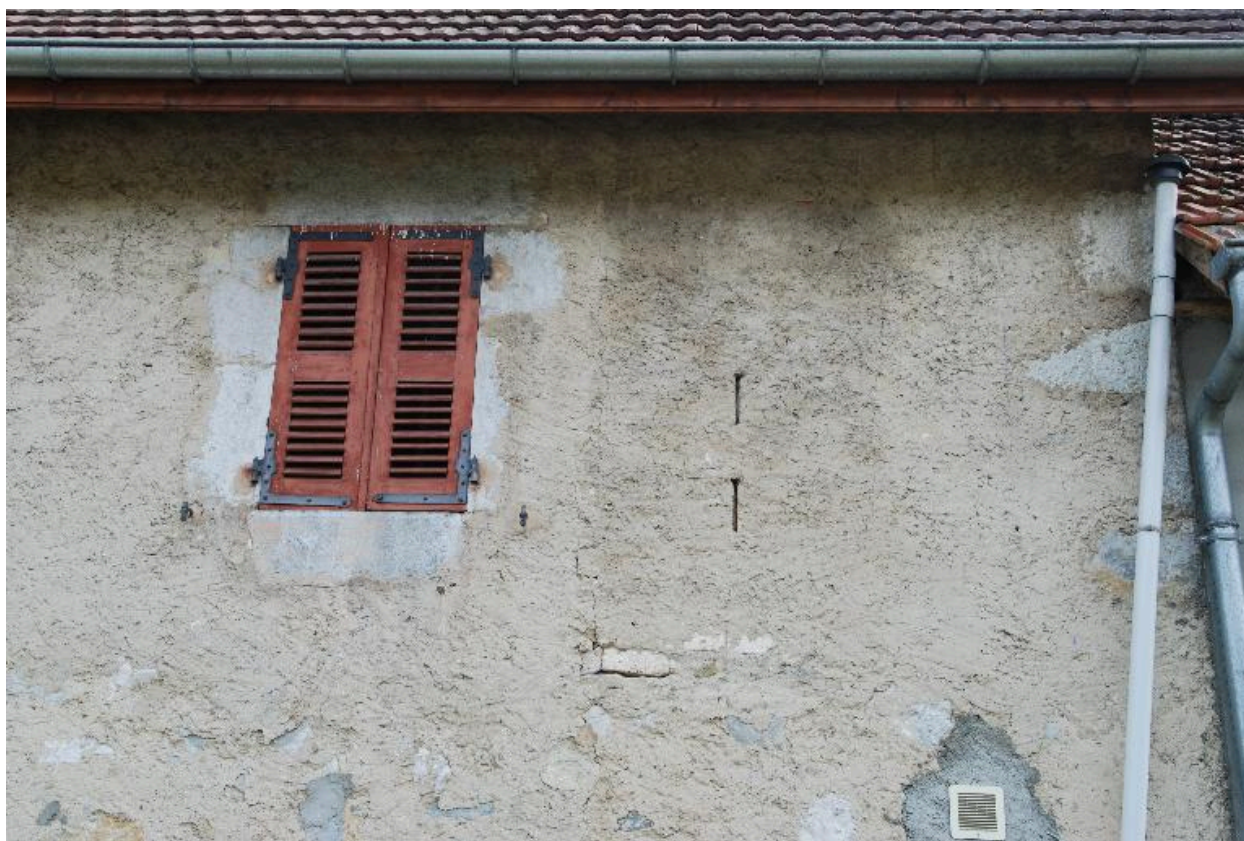
Détail des jours du placard
mural, façade arrière de la ferme.
Phot. Thierry Monnet
IVR84_20187401012NUCA

Détail des jours du placard mural, façade arrière de la ferme.
